FICHA DE EDIFÍCIO

Processo nº: 89

Morada: Rua Dr. António Sobreira, 23

Localidade: Ovar

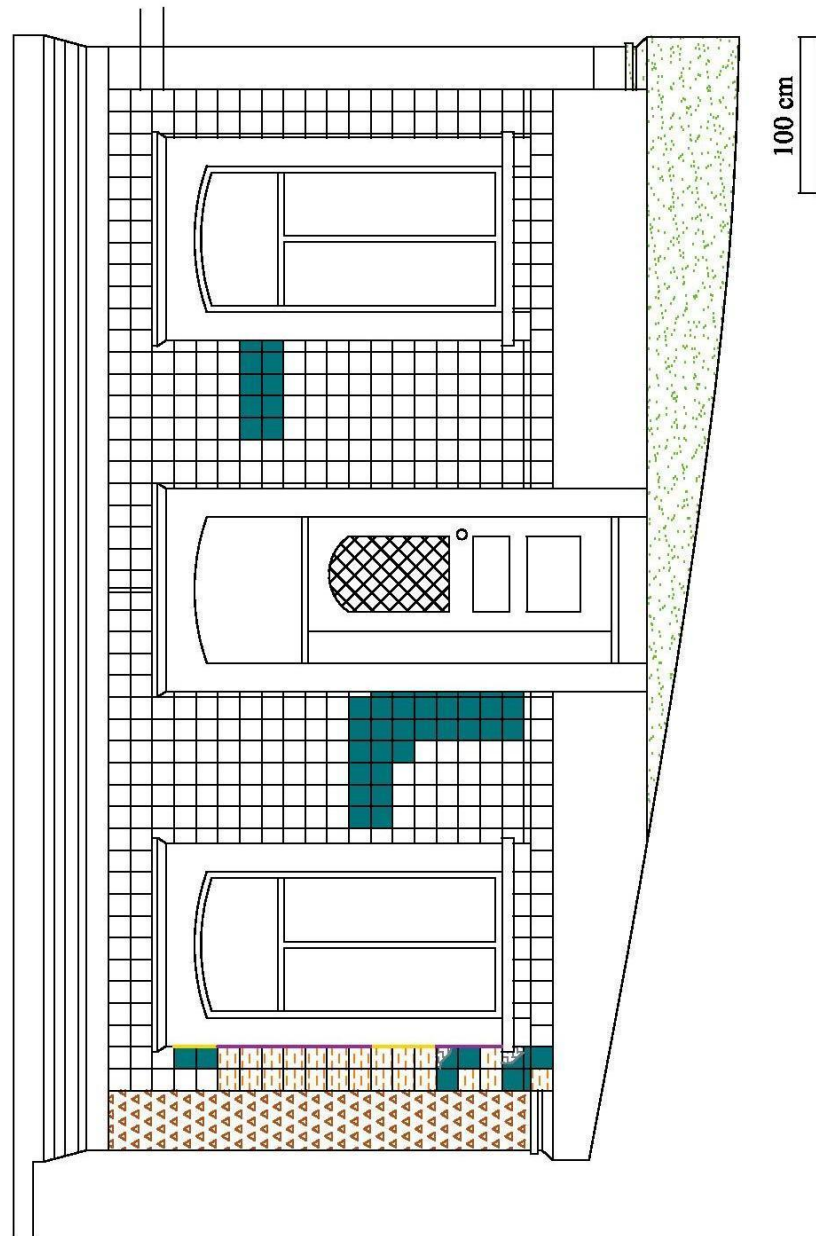
MAPEAMENTO DE FORMAS DE ALTERAÇÃO (antes do ensaio)

- Os azulejos fracturados são somente dois e situam-se junto a um vão com preenchimento de juntas em cimento e juntas abertas.
- As lacunas de azulejo iniciais devem-se a azulejos que foram roubados, podendo ter caído e ter sido levados ou terem sido mesmo removidos directamente da fachada. A fraca ligação entre azulejo e argamassa facilitou esta situação.

- Ao nível dos azulejos não houve grande avanço das formas de alteração, ao contrário do que aconteceu nas argamassas da coluna e da cimalha, que ficaram mais degradadas.

- Algumas das lacunas estão colmatadas com argamassa, outras com reproduções ou azulejos de depósito e outras com azulejos novos para o ensaio.
- O mau estado de conservação da fachada deve-se à falta de manutenção. O edifício estava devoluto e foi adquirido por um novo proprietário, que irá proceder às obras de recuperação da casa, altura em que se iniciará a intervenção do ACRA.

- No local onde o vão é mais reduzido, à esquerda, no lado da esquina, verifica-se a existência de lacunas de vidro extensas, o que não acontece no lado oposto, por acção especial da humidade ascensional e ciclos molhagem-secagem.

- No soco registam-se também microrganismos e plantas superiores.

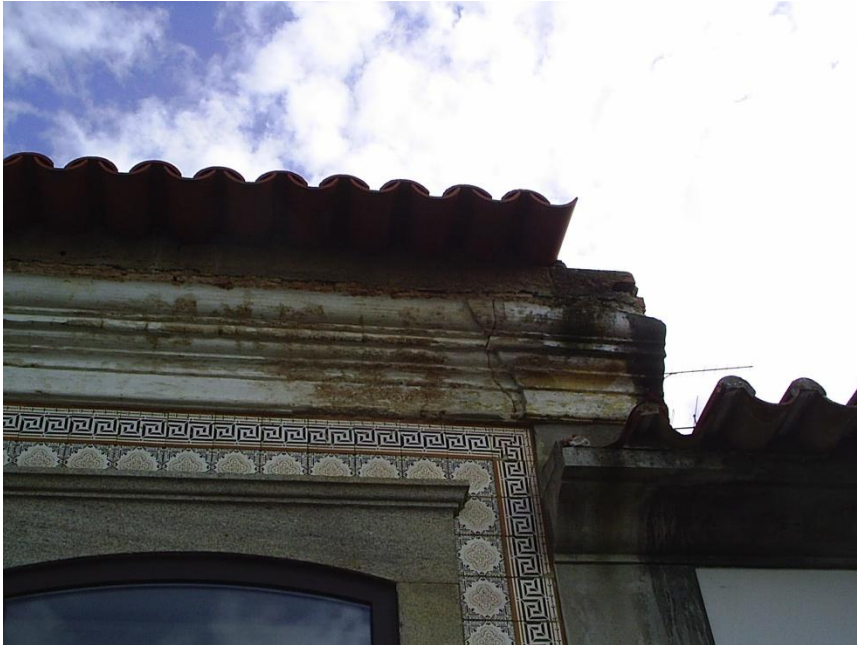
Degradação da cimalha

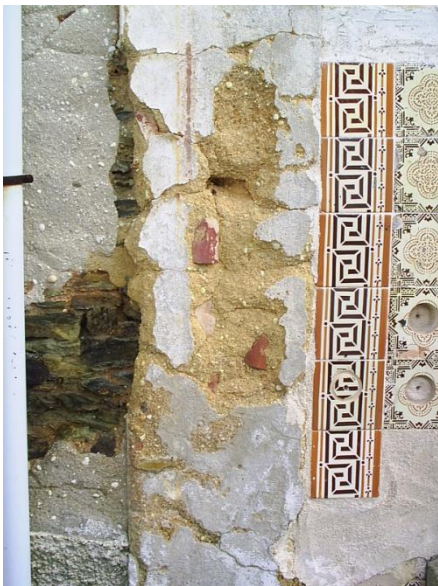
Degradação da coluna
