Instituto Politécnico de Tomar

**CONSERVAÇÃO E RESTAURO DO RETÁBULO  
DA CAPELA DO ESPÍRITO SANTO DA  
AZINHAGA, GOLEGÃ**

Relatório de Estágio

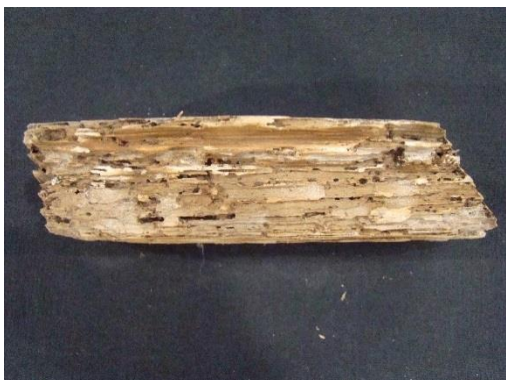
Fig. 28. Ação dos insetos xilófagos num dos elementos do retábulo

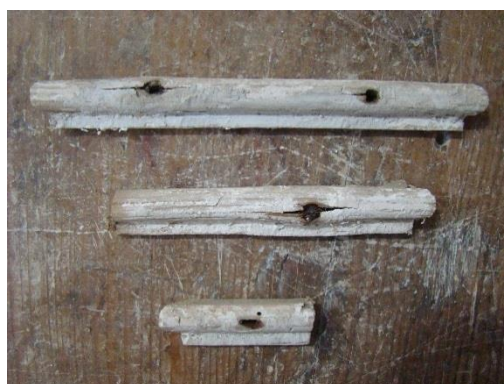
Fig. 31. Orifícios de pregos onde é visível a alteração provocada pela corrosão

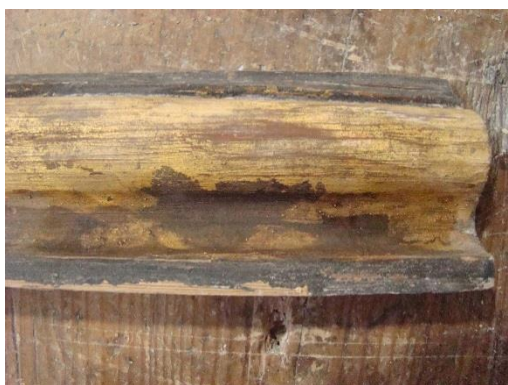
Fig. 32 . Pormenor do desgaste da folha metálica

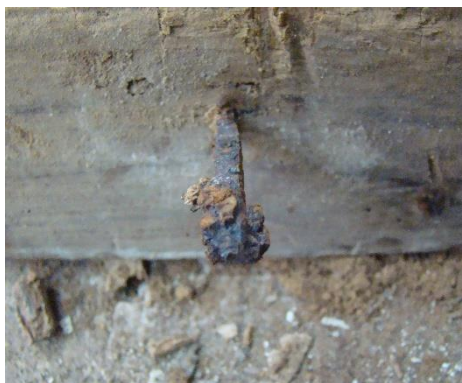
Fig. 36 Elemento metálico antes da remoção com visível corrosão

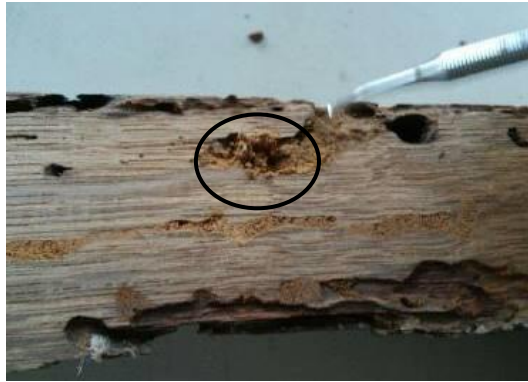
Fig. 37 Pormenor de um corte onde são visíveis as galerias preenchidas por serrim dos insetos sendo perceptível uma insuficiente consolidação pela desagregação do serrim

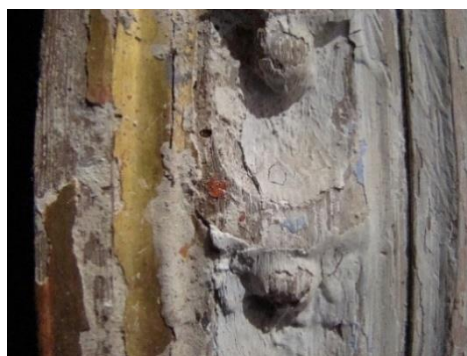
Fig. 38 .Estratos pictóricos pulverulentos e sem coesão.

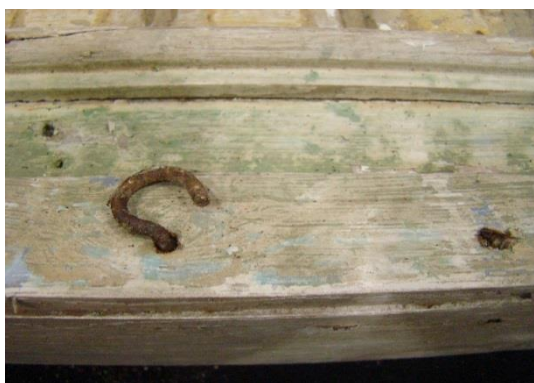
Fif. 59 Pormenor do entablamento com elemento metálico corroído

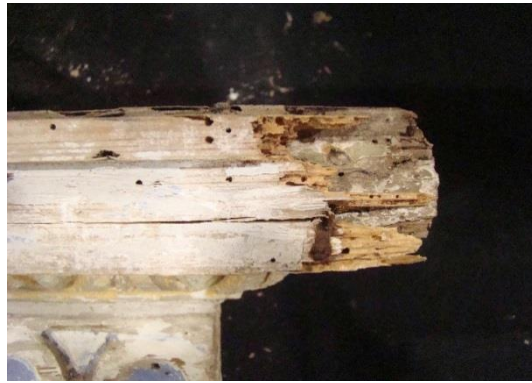
Fig. 60 Pormenor do friso do entablamento com perda de volumetria

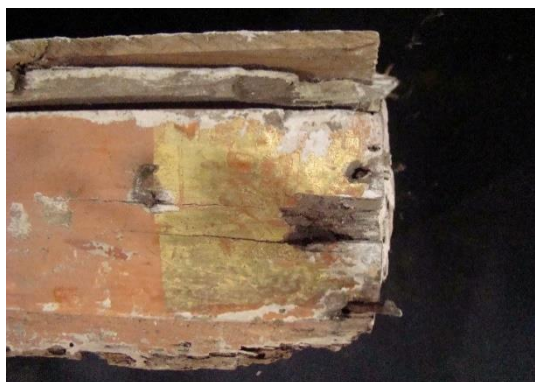
Fig. 61 Pormenor elemento do entablamento com desgaste da folha metálica; elementos metálicos corroídos

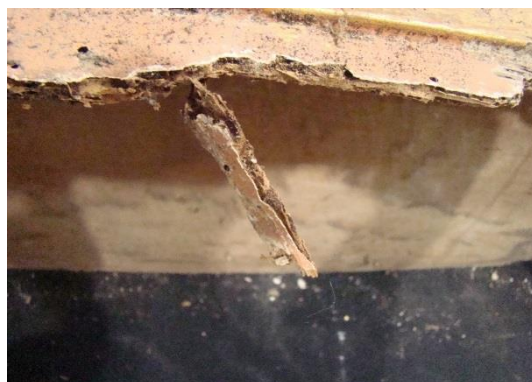
Fig. 62 .Pormenor de lacuna volumétrica com elemento do retábulo em desagregação devido à ação dos insetos xilófagos

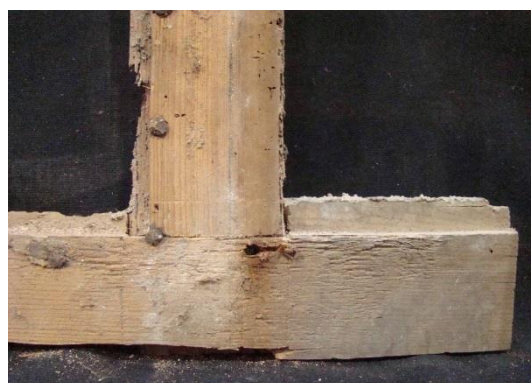
Fig. 68 Elemento estrutural de fixação da tela com poeiras superficiais; elementos metálicos corroídos

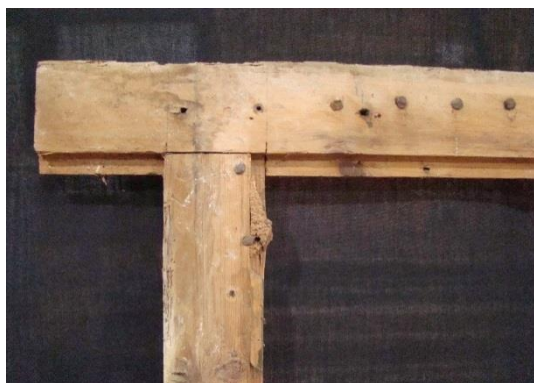
Fig. 69 Elemento estrutural de fixação da tela com elementos metálicos corroídos, poeiras superficiais e manchas de corrosão

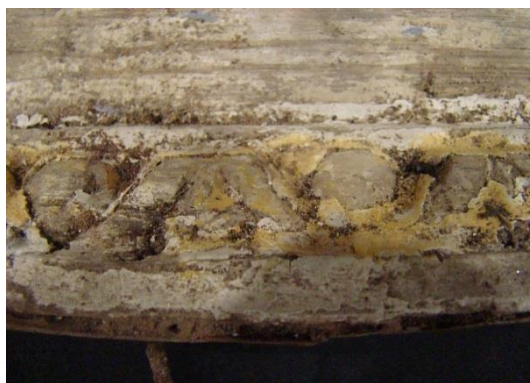
Fig. 70 Pormenor cornija com repintes pulverulentos, poeiras superficiais e lacunas dos estratos policromos

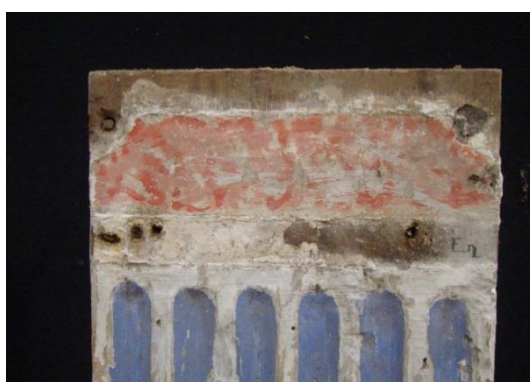
Fig. 72 Pormenor da pilastra com repintes e orifícios de elementos metálicos corroídos

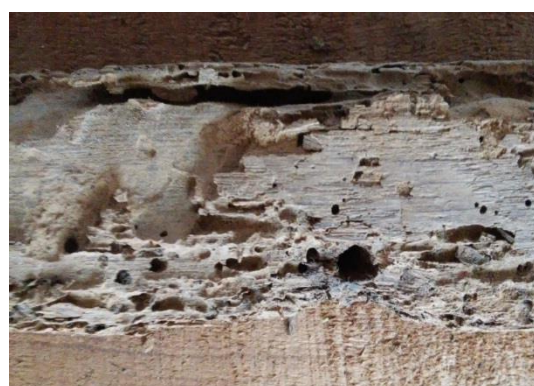
Fig. 73 Pormenor de um elemento do retábulo em mau estado conservação em resultado da ação dos insetos xilófagos

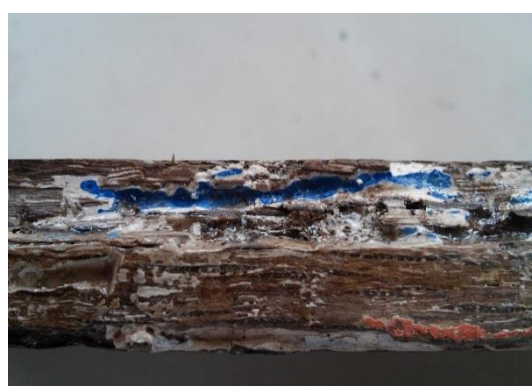
Fig. 74 Elemento do retábulo onde é evidente o repinte sobre a madeira deteriorada pela ação dos insetos xilófagos

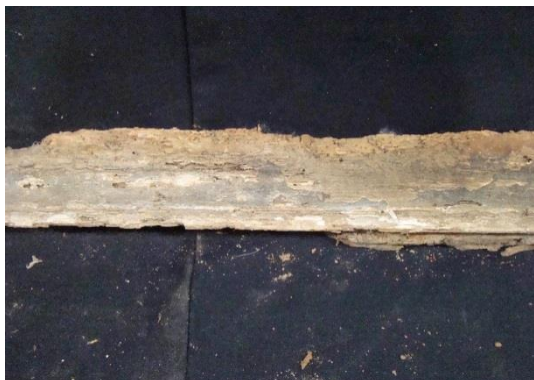
Fig. 75 Friso do entablamento em muito mau estado de conservação. Apresenta podridão cúbica acentuada, sinais evidentes da ação dos insetos xilófagos, e repintes

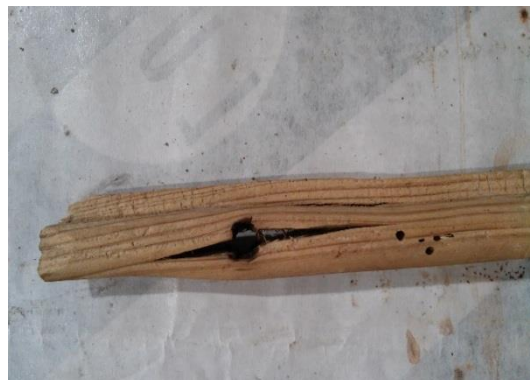
Fig. 76 Friso de intervenção anterior, com evidente deterioração causada pela corrosão dos elementos metálicos, fenda e depósito de corrosão

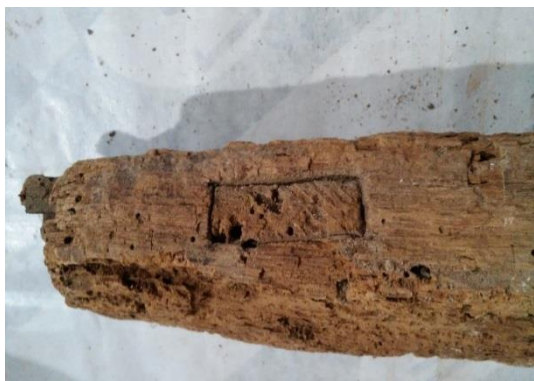
Fig. 77 Elemento do painel de fixação da tela com sinais evidentes de podridão cúbica e ação dos insetos xilófagos, tendo perdido a sua funcionalidade

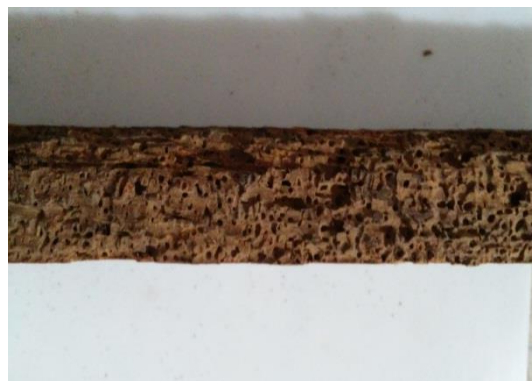
Fig. 78 Elemento estrutural do retábulo sem resistência física e mecânica devido à biodeterioração – a ação dos insetos xilófagos e a podridão cúbica – causada pelos altos índices de humidade

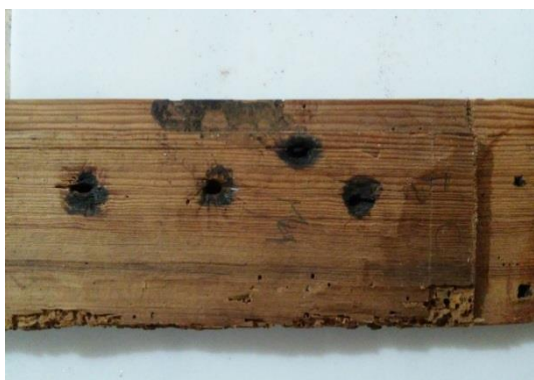
Fig. 79 Elemento do suporte do painel de fixação da tela, com manchas de corrosão nas áreas envolventes à utilização de elementos metálicos e vestígios da ação dos insetos xilófagos

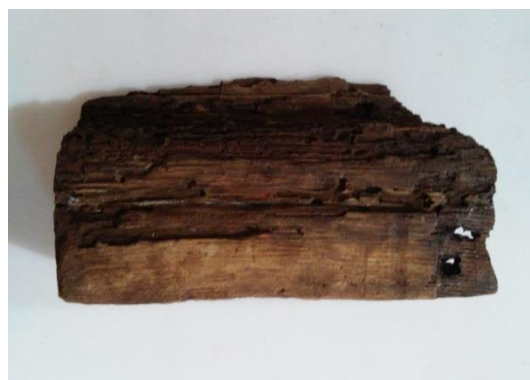
Fig. 80 Friso do entablamento com sinais evidentes de podridão cúbica derivada dos altos teores de humidade presentes na madeira

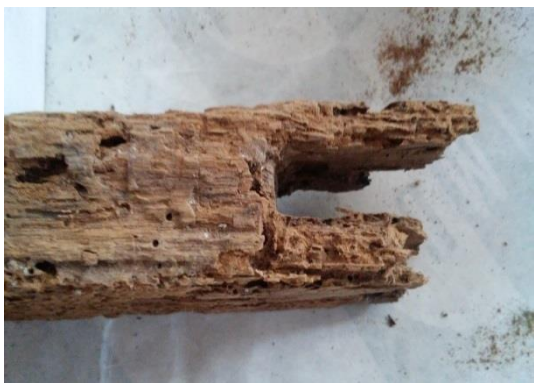
Fig. 81 Elemento do suporte de fixação do painel da tela sem funcionalidade, devida à perda da resistência física e mecânica em consequência da ação dos insetos xilófagos e altos teores de humidade presentes na madeira

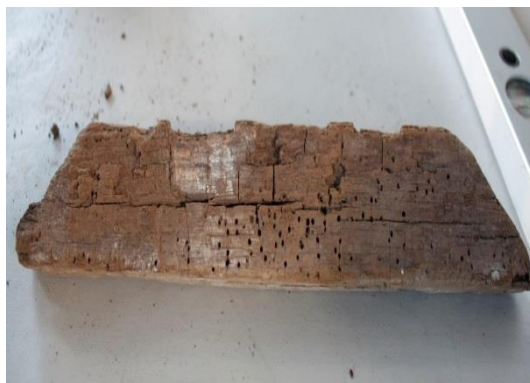
Fig. 82 Friso do embasamento com podridão cúbica

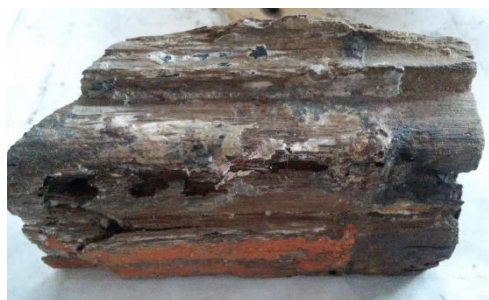
Fig.165 Lacunas da madeira; fendas e fissuras; orifícios derivados da corrosão dos elementos metálicos

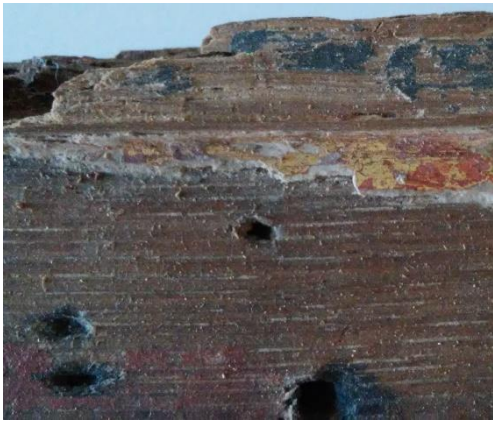
Fig.166 Orifícios de elementos metálicos, repinte; lacunas da madeira

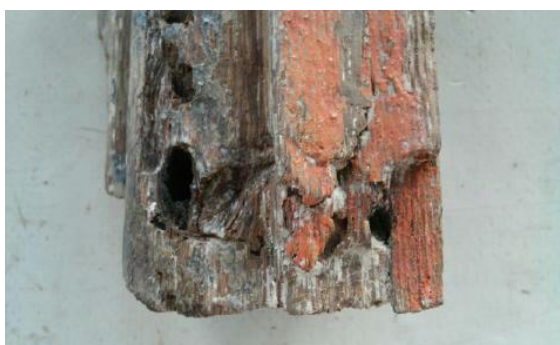
Fig.175 Friso com repintes; orifícios de elementos metálicos; lacunas da madeira; vestígios de corrosão

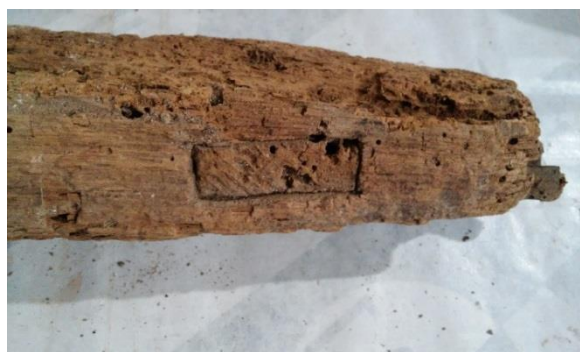
Fig.176 Elemento estrutural deteriorado e sem resistência mecânica por ação de insetos xilófagos e fungos lenhívoros – podridão cúbica

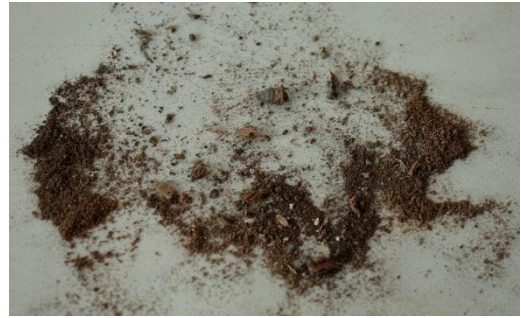
Fig.178 Resíduos de madeira deteriorada pela corrosão
