ANEXO I

Fichas de Identificação e diagnóstico Diagnóstico

Ficha de Identificação e Diagnostico 1

Morada: Passeio das Fontainhas 21 e 28, Porto, Portugal

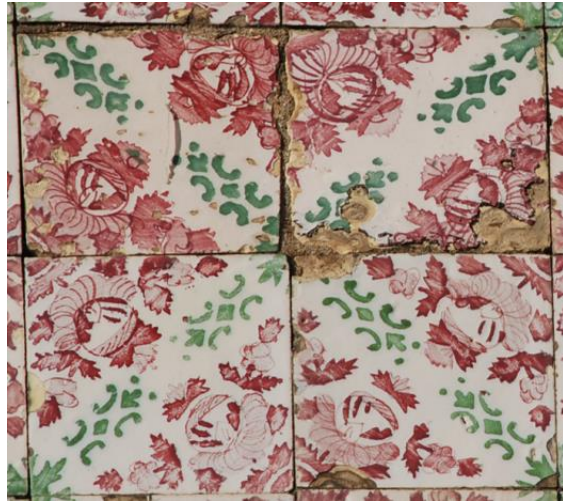
Revestimento:	
Lacunas de elementos azulejares e perda de coesão das argamassas	x
Empolamento do painel	
Preenchimento de cimento <i>Portland</i>	x
Azulejos não pertencentes ao esquema original	
Colonizações biológicas

Classificação do estado de degradação:	I - Ligeiro
--	-------------

Azulejo:	
Lacunas, fracturas e fissuras no suporte	x
Lacunas e destacamentos de vidro	x
Substâncias sobrepostas	
Manchas de óxidos de ferro	
Ataques biológicos

Este tipo de lacuna apresenta sinais de sais. Isto pode ser observado na textura do cerâmico exposto que parece estar a escamar acusando degradação por cristalização de sais no seu interior.

- Levantamento de azulejos cuja as argamassas de assentamento já tenham perdido o poder de adesão.
- Remoção de argamassas pulverulentas.
- Consolidação das argamassas preexistentes fragilizadas.
- Colmatação das lacunas de revestimento com réplicas que resultaria numa perfeita reconstituição do aspecto original da fachada.
- Substituição e preenchimento de juntas com argamassa cal.

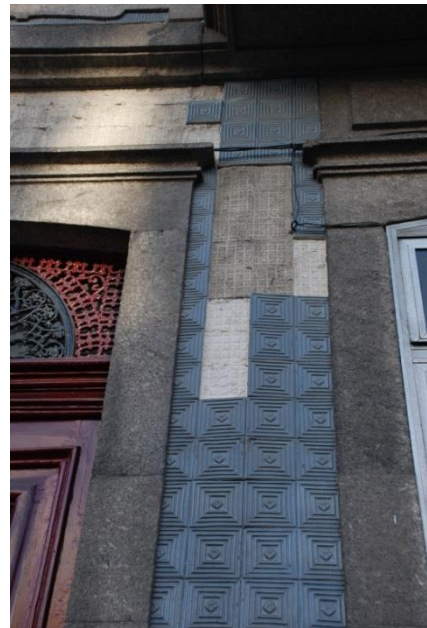
Revestimento:	
Lacunas de elementos azulejares e perda de coesão das argamassas	x
Empolamento do painel	x
Preenchimento de cimento <i>Portland</i>	x
Azulejos não pertencentes ao esquema original	
Colonização biológicas

Classificação do estado de degradação:	IV Severo
--	-----------

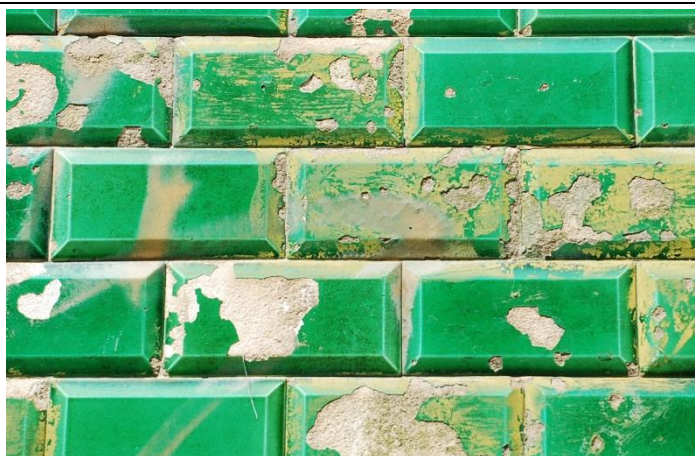
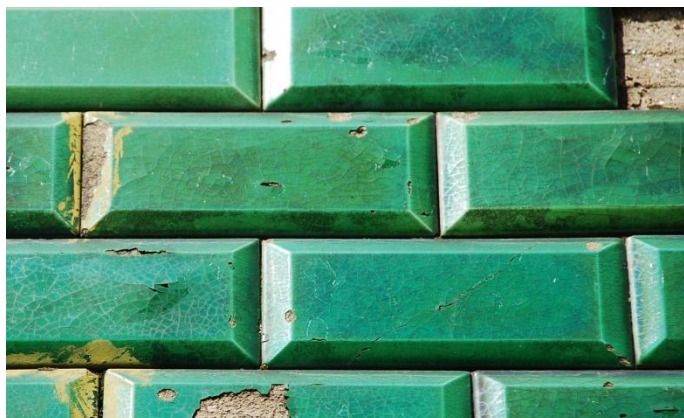
Revestimento:	
Lacunas de elementos azulejares e perda de coesão das argamassas	x
Empolamento do painel	
Preenchimento de cimento <i>Portland</i>	
Azulejos não pertencentes ao esquema original	
Colonização biológicas	x

Classificação do estado de degradação:	IV Severo
--	-----------

Azulejo:	
Lacunas, fracturas e fissuras no suporte	x
Lacunas e destacamentos de vidrado	x
Substâncias sobrepostas	
Manchas de óxidos de ferro	
Ataques biológicos	x

Este revestimento apresenta de forma bastante incidente destacamentos de vidrado que podem derivar das infiltrações de água descendentes provenientes do pátio que está no piso superior, mas também podem ter sido motivadas por defeitos no fabrico pois apresenta bastante *craclet*.

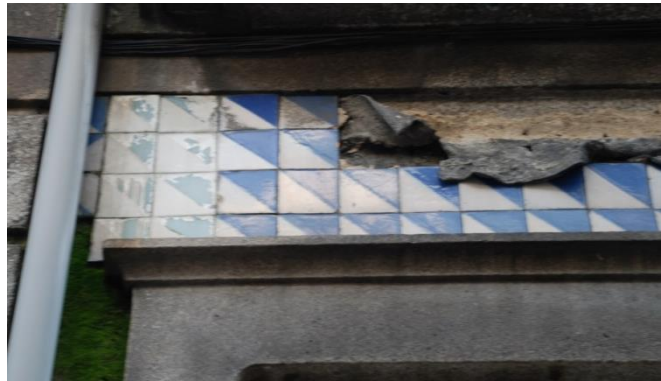
Revestimento:	
Lacunas de elementos azulejares e perda de coesão das argamassas	x
Empolamento do painel	
Preenchimento de cimento <i>Portland</i>	
Azulejos não pertencentes ao esquema original	x
Colonização biológicas	x

Classificação do estado de degradação:	III moderado
---	--------------

Azulejo:	
Lacunas, fracturas e fissuras no suporte	
Lacunas e destacamentos de vidrado	x
Substâncias sobrepostas	
Manchas de óxidos de ferro	
Ataques biológicos	X

É interessante observar neste caso, que foram introduzidos azulejos pertencentes ao esquema original e que foram pintados de forma a enquadrarem-se cromaticamente, mas cuja pintura se encontra também degradada. Estes azulejos embora com a pintura já degradada oferecem uma boa solução para colmatação das lacunas. Contudo se os azulejos estiverem assentes em argamassas comentícias estes podem e deveriam ser removidos tal como a argamassa, se por outro lado estiverem assentes com argamassas tradicionais e estas estiverem estáveis os azulejos podem continuar a assumir a sua função.

- Limpeza de argamassas do tardo dos azulejos removidos.
- Limpeza da superfície vidrada de todos os azulejos.
- Colagem.
- Repinte das replicas degradadas.
- integração cromática.

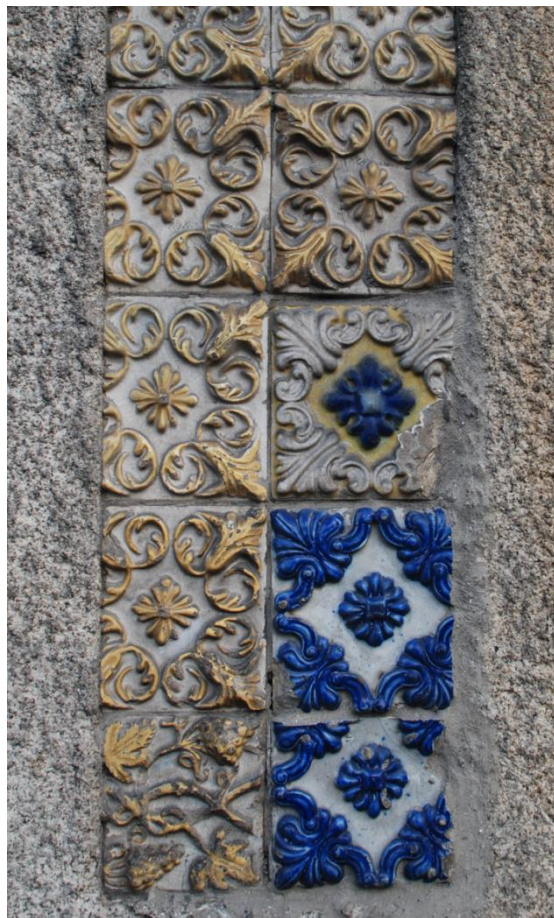
Classificação do estado de degradação:	III- Moderad o
--	----------------------

Azulejo:	
Lacunas, fracturas e fissuras no suporte	
Lacunas e destacamentos de vidrado	x
Substâncias sobrepostas	x
Manchas de óxidos de ferro	
Ataques biológicos

Os preenchimentos de lacunas realizados com azulejos não pertencentes ao esquema original e assentes em argamassas de cimento Portland são pontuais e abrangem pouca área, tendo em conta que se encontram estáveis estes poderão ser mantidos. Isto porque são azulejos contemporâneos do original de tipologia muito semelhante e a sua remoção implicaria a fractura e degradação do elemento azulejar. Existem também azulejos pintados que só depois de limpos se poderá avaliar a alteração que induzem no painel.

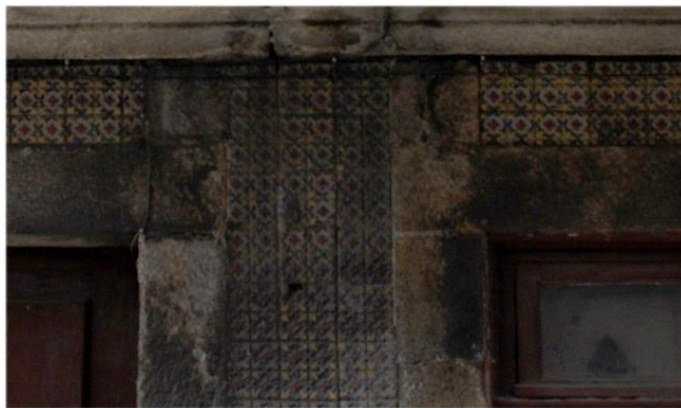
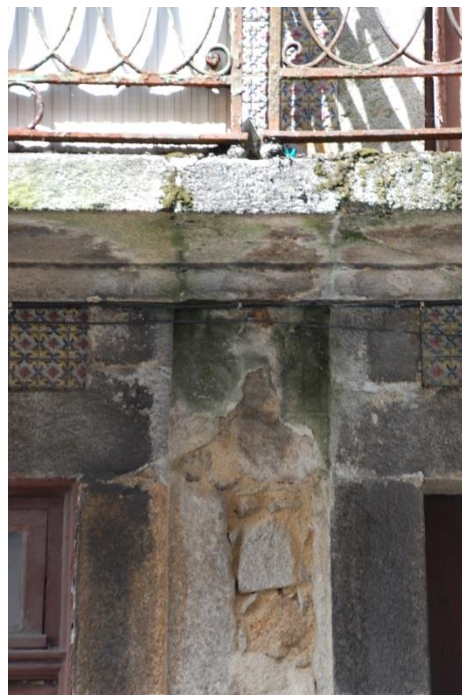
Revestimento:	
Lacunas de elementos azulejares e perda de coesão das argamassas	x
Empolamento do painel	
Preenchimento de cimento <i>Portland</i>	x
Azulejos não pertencentes ao esquema original	
Colonização biológicas	x

Classificação do estado de degradação:	IV- Severo
--	------------

Azulejo:	
Lacunas, fracturas e fissuras no suporte	x
Lacunas e destacamentos de vidro	x
Substâncias sobrepostas	x
Manchas de óxidos de ferro	
Ataques biológicos

Nitidamente este revestimento sofre de infiltrações de água provenientes do sistema de escoamento de águas pluviais. É um factor a ter como primordial na intervenção da fachada.

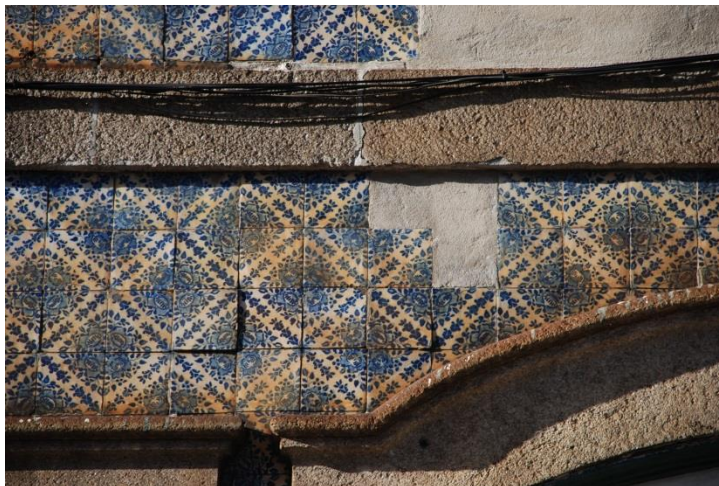
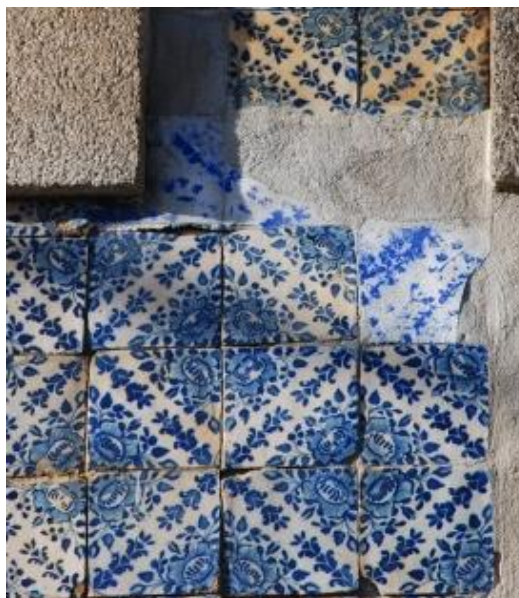
Revestimento:	
Lacunas de elementos azulejares e perda de coesão das argamassas	x
Empolamento do painel	x
Preenchimento de cimento <i>Portland</i>	x
Azulejos não pertencentes ao esquema original	x
Colonização biológicas

Classificação do estado de degradação:	III Moderado
--	-----------------

Azulejo:	
Lacunas, fracturas e fissuras no suporte	x
Lacunas e destacamentos de vidrado	x
Substâncias sobrepostas	x
Manchas de óxidos de ferro	x
Ataques biológicos

É notório que neste caso é uma significativa incidência de manchas de óxidos de ferro, o que alerta para a degradação dos elementos metálicos na fachada. Estes deverão ser tratados para travar uma das causas de alteração no painel.

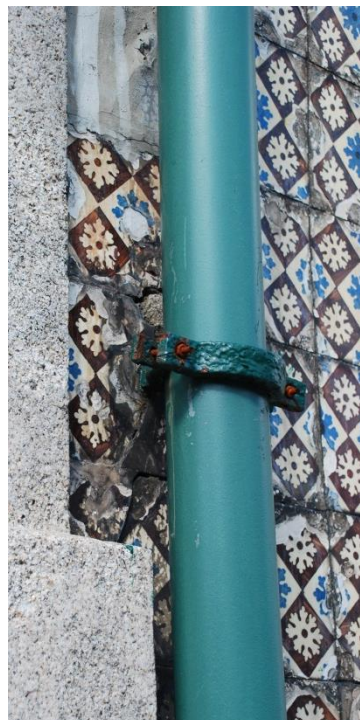
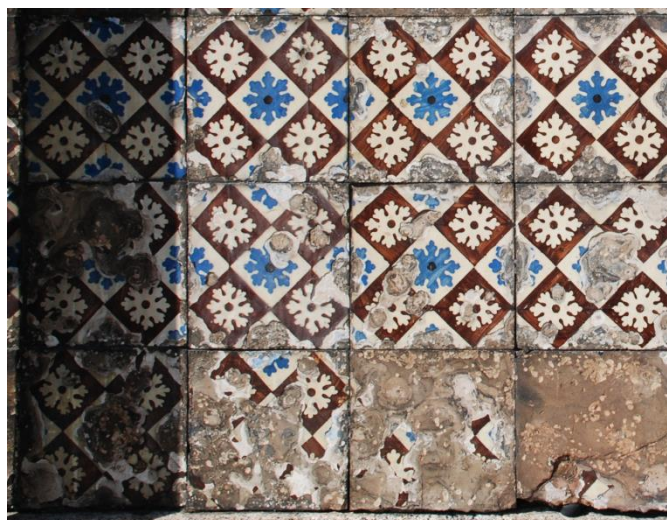
Classificação do estado de degradação:	III Moderado
--	-----------------

Azulejo:	
Lacunas, fracturas e fissuras no suporte	x
Lacunas e destacamentos de vidro	x
Substâncias sobrepostas	x
Manchas de óxidos de ferro	
Ataques biológicos

O tipo de destacamento de vidro aqui presente indica que esta parede poderá estar contaminada por sais, pelo que é necessário determinar os valores de salinidade da parede e proceder aos tratamentos referentes ao problema. É também notório que esta fachada sofre de problemas relacionados com infiltrações de água resultante da rotura do sistema de escoamento de águas que deverá ser reparado

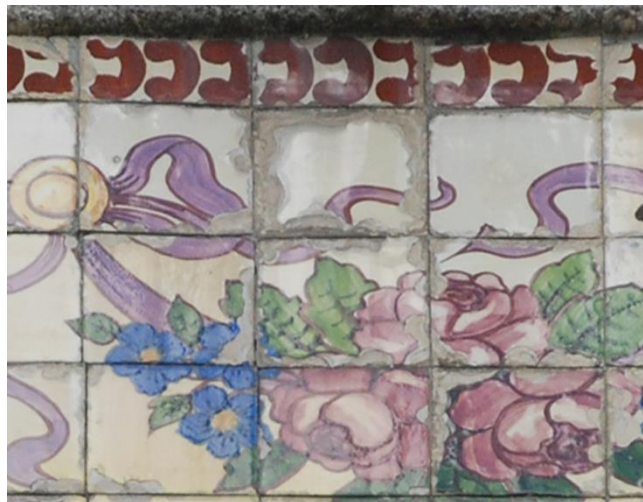
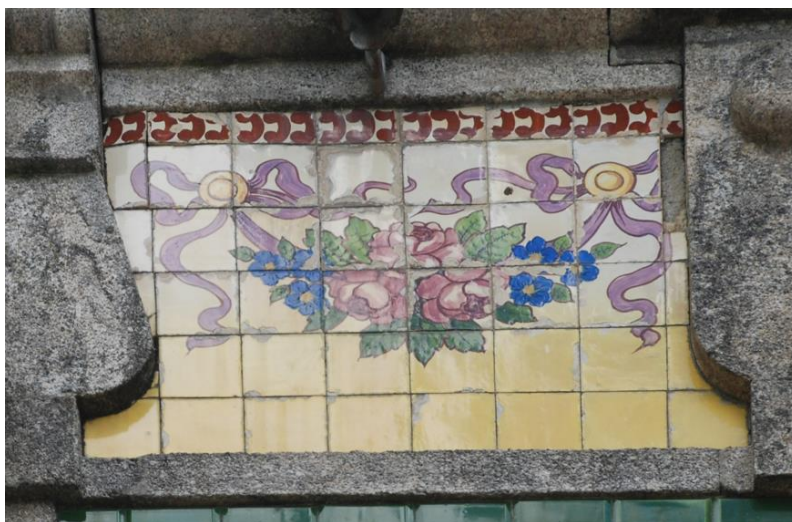
Revestimento:	
Lacunas de elementos azulejares e perda de coesão das argamassas	X
Empolamento do painel	
Preenchimento de cimento <i>Portland</i>	
Azulejos não pertencentes ao esquema original	
Colonização biológicas	X

Classificação do estado de degradação:	II ligeiro
---	------------

Azulejo:	
Lacunas, fracturas e fissuras no suporte	X
Lacunas e destacamentos de vidro	X
Substâncias sobrepostas	X
Manchas de óxidos de ferro	
Ataques biológicos

A incidência de destacamentos de vidro e lacunas, encontram-se mais localizadas na parte superior do friso o que pode indicar que alteração se deve a infiltrações sofridas por água descendente da cobertura. Este caso implica que seja tratada a fonte do problema. Após ter sido detectado o problema de compatibilidade do revestimento, deverá também ser analisada a presença de sais na alvenaria e nos azulejos, procedendo-se aos devidos tratamentos.

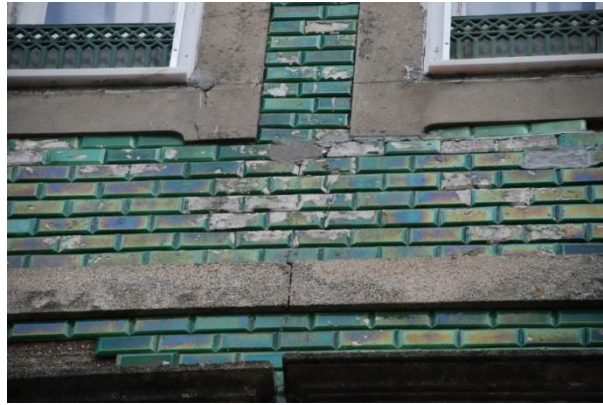
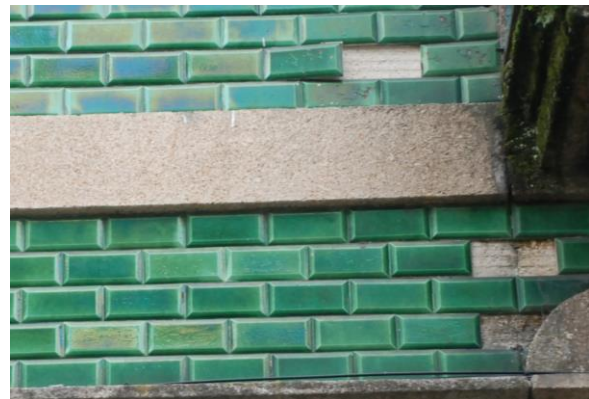
Revestimento:	
Lacunas de elementos azulejares e perda de coesão das argamassas	x
Empolamento do painel	x
Preenchimento de cimento <i>Portland</i>	x
Azulejos não pertencentes ao esquema original	
Colonização biológicas

Classificação do estado de degradação:	III moderado
---	-----------------

Azulejo:	
Lacunas, fracturas e fissuras no suporte	x
Lacunas e destacamentos de vidro	x
Substâncias sobrepostas	x
Manchas de óxidos de ferro	
Ataques biológicos

Neste caso é notório que algumas das fracturas de que sofrem os azulejos estão na origem de problemas estruturais. Pois uma destas zonas fragilizadas sofre através de uma fissura na alvenaria que se estende desde a cantaria em diagonal para o centro da fachada. Esta anomalia deverá ser resolvida para que a impermeabilidade do revestimento seja readquirida e para que os problemas de tensão sejam resolvidos. É também de referenciar que os destacamentos de vidrados nos azulejos poderão estar igualmente relacionados com o problema de impermeabilidade.

- Levantamento de azulejos cujas argamassas de assentamento já tenham perdido o poder de adesão.
- Remoção de argamassas pulverulentas.
- Remoção de argamassas cimentícias.
- Reparação da fissura.
- Consolidação das argamassas preexistentes fragilizadas.
- Colmatações de lacunas podem ser encaradas de duas formas. Por um lado podem ser reproduzidas réplicas para colmatar todos os espaços de lacuna existentes na fachada. Por outro lado, pode ser equacionado o preenchimento desta zona com reboco e tonalizá-la de acordo com o cromatismo restante.
- Substituição e preenchimento de juntas com argamassa cal.

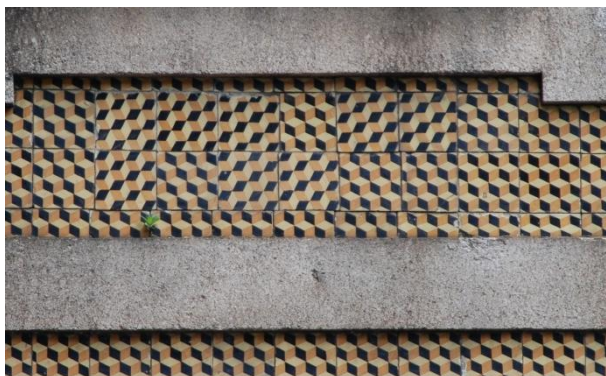
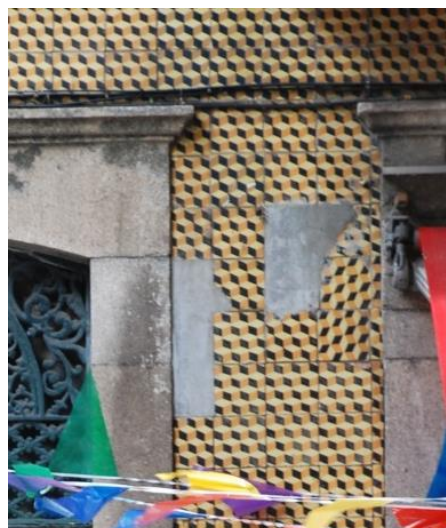
Revestimento:	
Lacunas de elementos azulejares e perda de coesão das argamassas	X
Empolamento do painel	
Preenchimento de cimento <i>Portland</i>	X
Azulejos não pertencentes ao esquema original	
Colonização biológicas

Classificação do estado de degradação:	I ligeiro
---	-----------

Azulejo:	
Lacunas, fracturas e fissuras no suporte	X
Lacunas e destacamentos de vidro	X
Substâncias sobrepostas	X
Manchas de óxidos de ferro	
Ataques biológicos

Os azulejos que estão mal colocados estão assentes com argamassa de cimento Portland se tomar a decisão de os levantar para voltar a recolocar, existe uma grande probabilidade de os partir, por isso a opção mais consciente para a preservação do painel será manter os azulejos tal como estão e vigiar as alterações que os azulejos que lhe são confinantes possam sofrer. Apenas quando for detectado que a presença da argamassa de cimento Portland está a causar danos, será justificada a sua remoção. Quanto aos preenchimentos rebocados que são também em cimento portland estes deverão ser removidos.

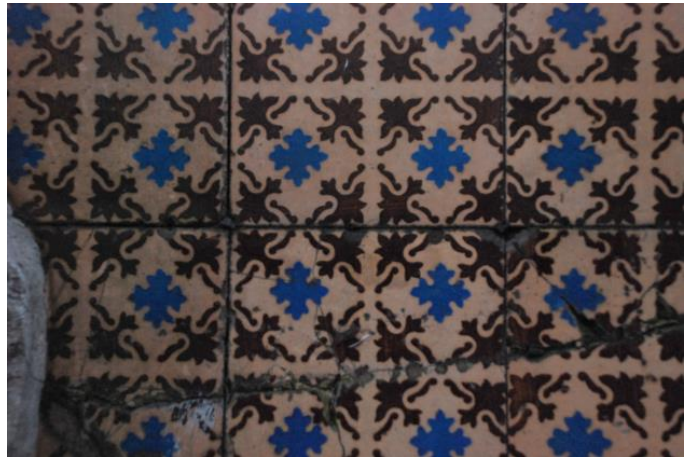
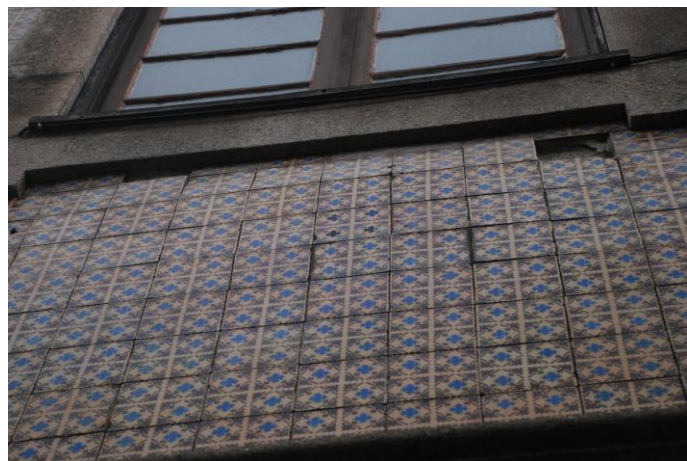
Classificação do estado de degradação:	V muito severo
---	----------------

Azulejo:	
Lacunas, fracturas e fissuras no suporte	X
Lacunas e destacamentos de vidrado	X
Substâncias sobrepostas	X
Manchas de óxidos de ferro	
Ataques biológicos	X

Neste caso é relevante o facto de o revestimento possuir camadas de argamassa de adesão já bastante degradada por todo o painel, pelo que deverá ser considerado o levantamento total do painel e a sua recolocação.
