**FICHA DE CARACTERIZAÇÃO DO EDIFICADO**

Estado de Conservação Exterior

Zona em estudo: Núcleo Histórico de Ourém

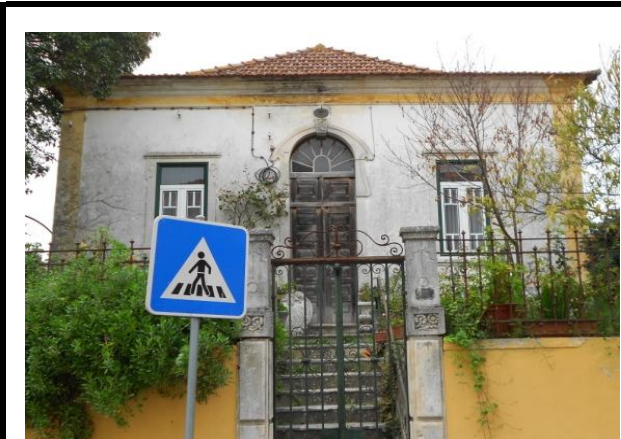
| Humidades | X |

| Corrosão | X |

| Degradação de elementos | X |

**12.2.8. Outras anomalias no beirado:** humidades e colonização biológica.

**12.5. Outras anomalias nas escadas:** fracturação dos elementos e colonização biológica.

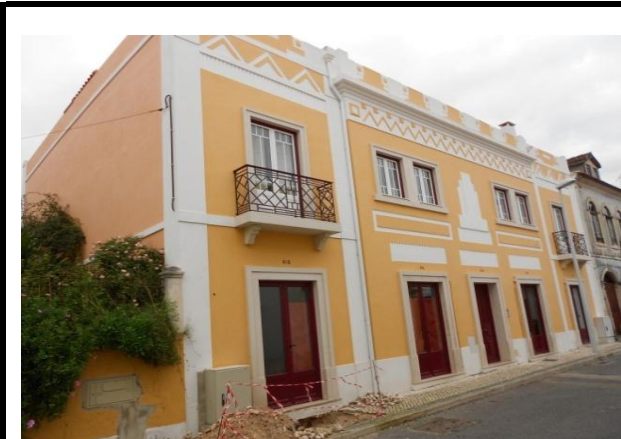
| Humidades | X |

| Fracturação | X |

| Pintura degradada | X |

| Corrosão | X |

**11.4.2. Outros elementos decorativos:** mansarda.  
**12.2.3. Outras anomalias nas cantarias:** escorrimentos e humidades.  
**12.2.4. Outras anomalias nos vãos:** corrosão (nos vãos em ferro).  
**12.2.8. Outras anomalias no beirado:** eflorescências.

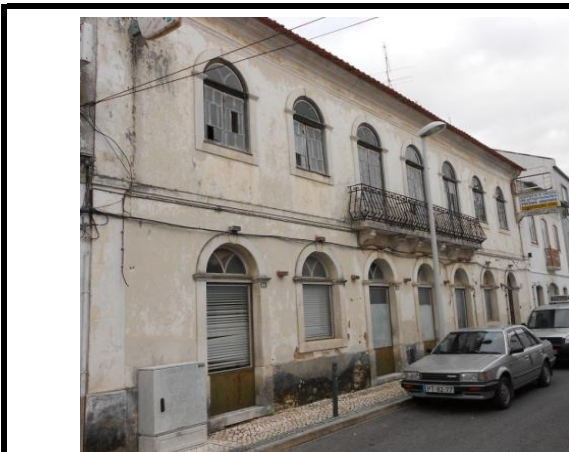
| Humidades | X |

| Pintura degradada | X |

| Corrosão | X |

**12.2.3. Outras anomalias nas cantarias:** humidades e escorrimentos.

**12.2.4. Outras anomalias nos vãos:** corrosão (nos vãos em ferro).

**12.2.8. Outras anomalias no beirado:** humidades.

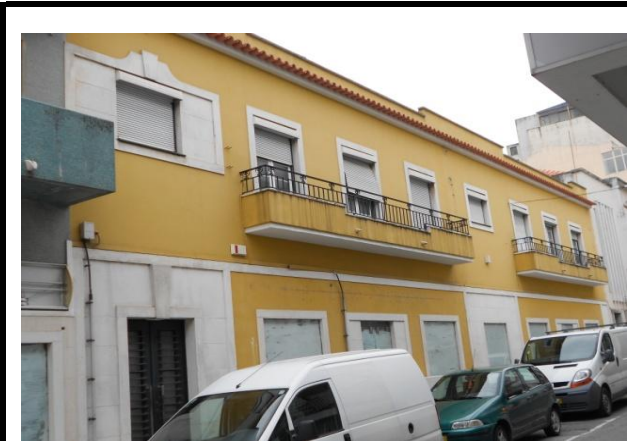
| Humidades | X |

| Fracturação | X |

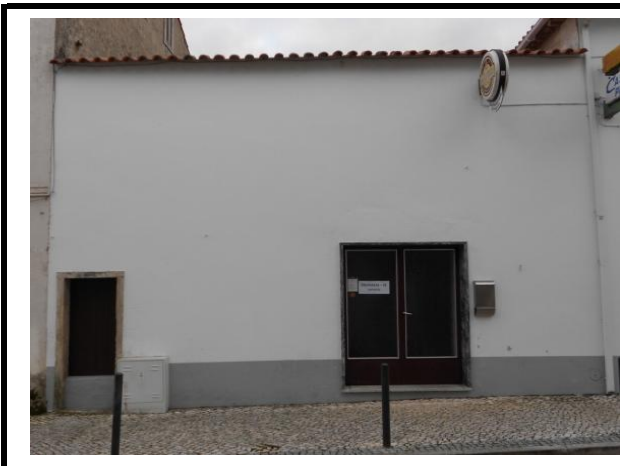
| Fracturação | X |

**12.2.3. Outras anomalias nas cantarias:** humidades.

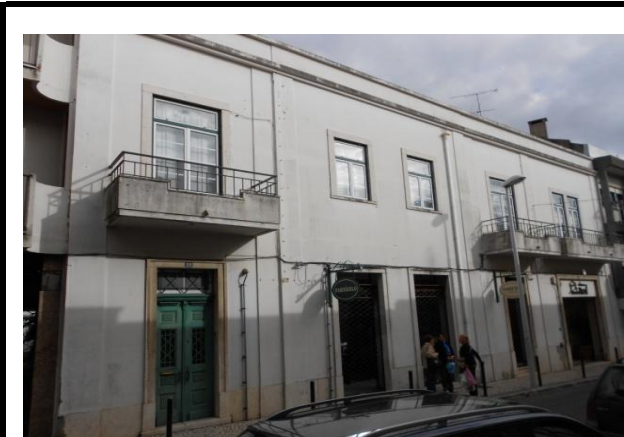
| Humidades | X |

| Pintura degradada | X |

| Corrosão | X |

**12.2.3. Outras anomalias nas cantarias:** humidades.

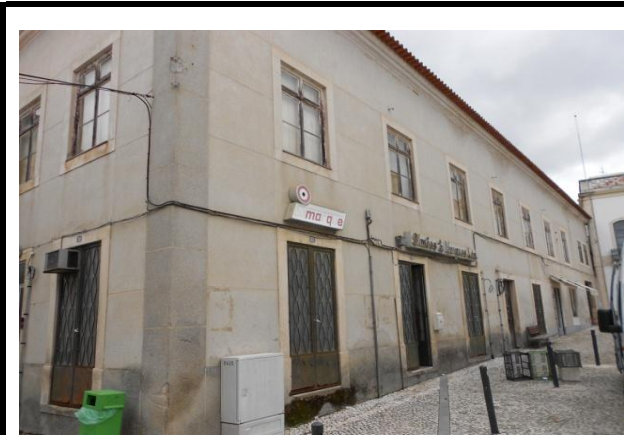
| Humidades | X |

| Pintura degradada | X |

**12.2.4. Outras anomalias nos vãos:** corrosão (nos vãos em ferro).

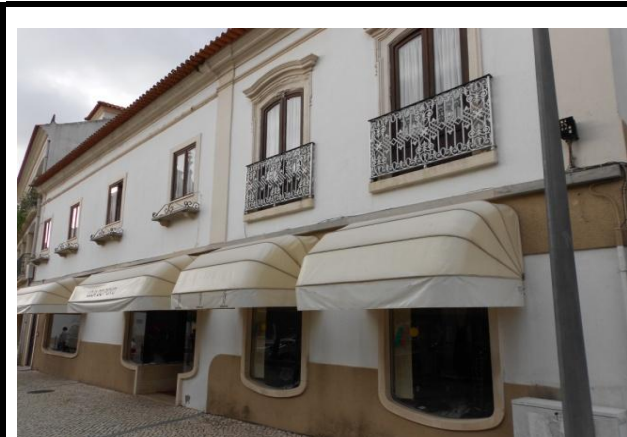
| Humidades | X |

| Fracturação | X |

**12.2.3. Outras anomalias nas cantarias:** humidades.

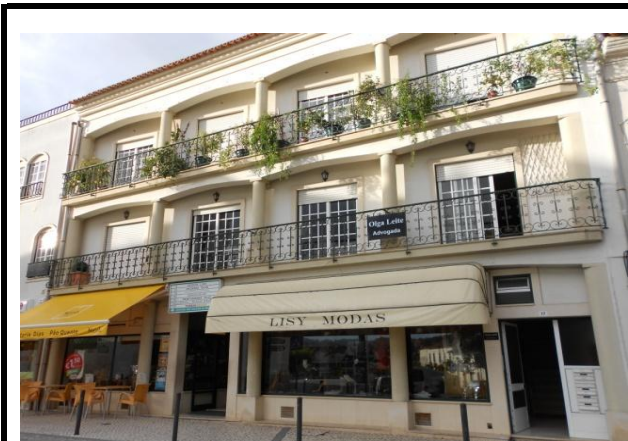
**12.2.7. Outras anomalias nos tubos de queda:** sujidade superficial e corrosão das abraçadeiras de amarração.

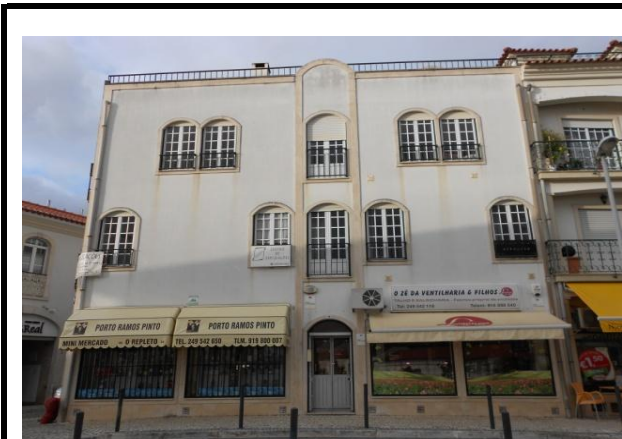
| Humidades | X |

**12.2.3. Outras anomalias nas cantarias:** humidades.

**12.2.7. Outras anomalias nos tubos de queda:** sujidade superficial e corrosão das abraçadeiras de

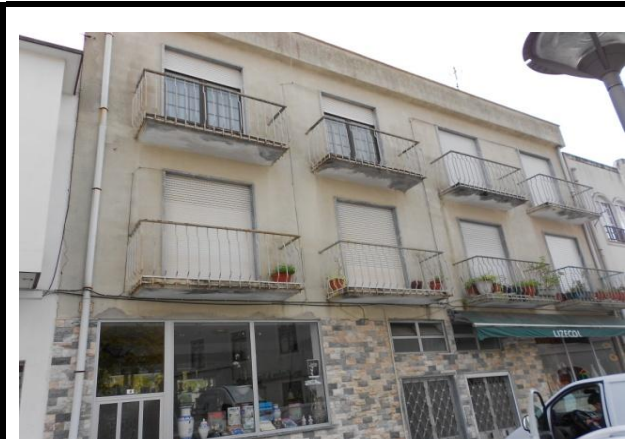
| Humidades | X |

| Corrosão | X |

**12.2.7. Outras anomalias nos tubos de queda:** sujidade superficial e corrosão das abraçadeiras de amarração.

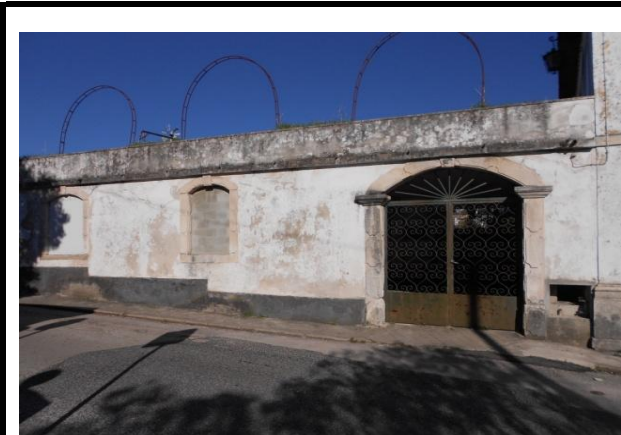
| Humidades | X |

| Corrosão | X |

**12.2.3. Outras anomalias nas cantarias:** humidades.

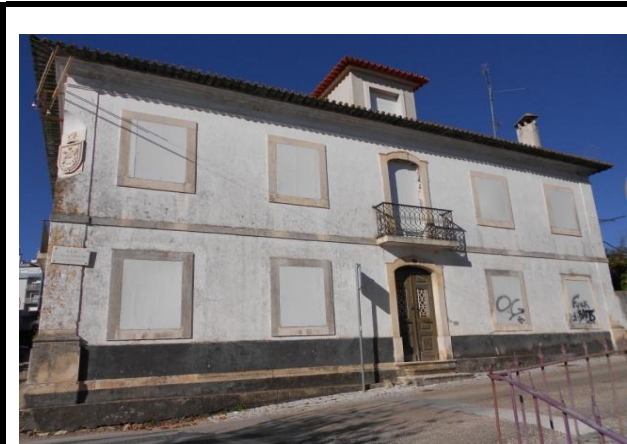
| Humidades | X |

| Fracturação | X |

| Corrosão | X |

| Degradação de elementos | X |

**12.2.3. Outras anomalias nas cantarias:** humidades.

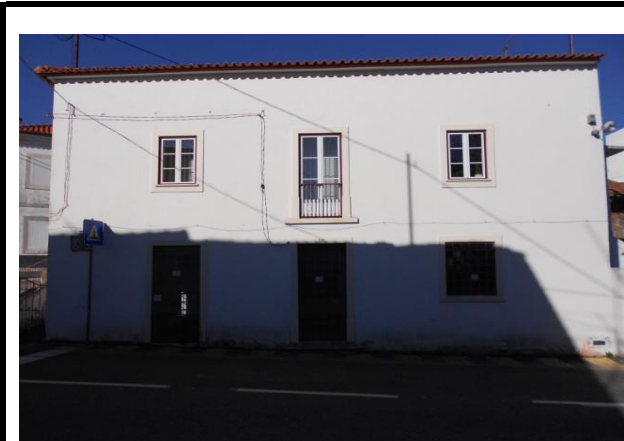
| Humidades | X |

| Fracturação | X |

| Corrosão | X |

**12.2.4. Outras anomalias nos vãos:** corrosão (nos vãos em ferro).

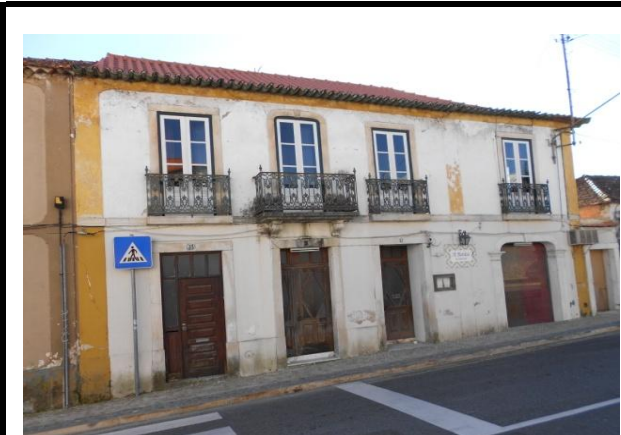
| Humidades | X |

| Pintura degradada | X |

| Corrosão | X |

**12.2.3. Outras anomalias nas cantarias:** humidades.

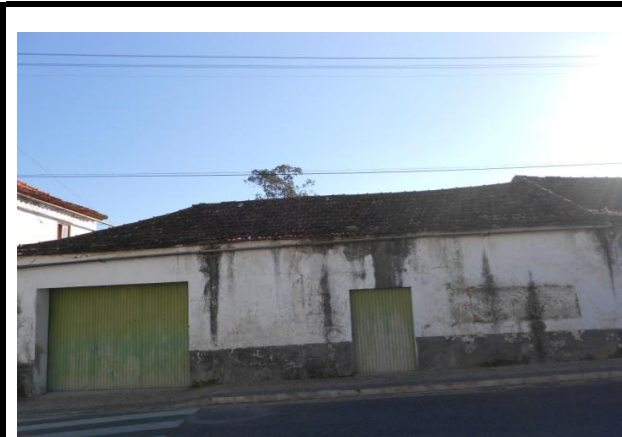
| Humidades | X |

**12.2.7. Outras anomalias nos tubos de queda:** corrosão.

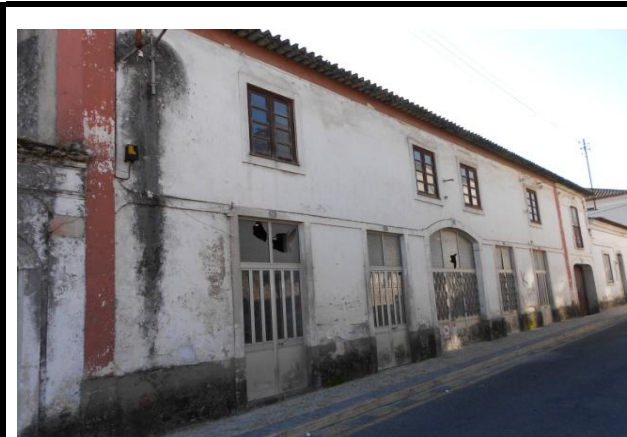
| Humidades | X |

**12.2.3. Outras anomalias nas cantarias:** humidades, escorrimentos e sujidade superficial.

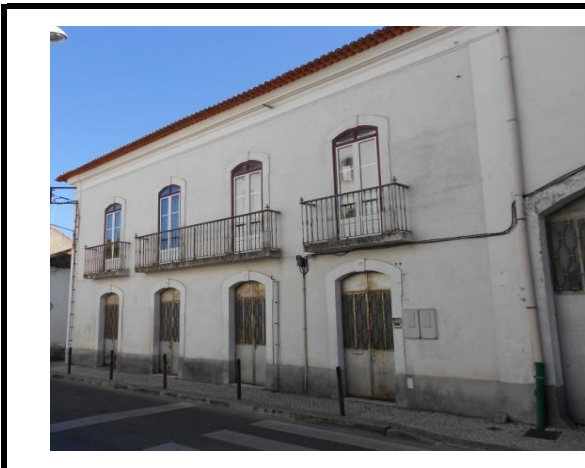
| Humidades | X |

| Fracturação | X |

| Corrosão | X |

**12.2.4. Outras anomalias nos vãos:** corrosão (nos vãos em ferro).

**12.2.7. Outras anomalias nos tubos de queda:** corrosão das abraçadeiras de amarração.

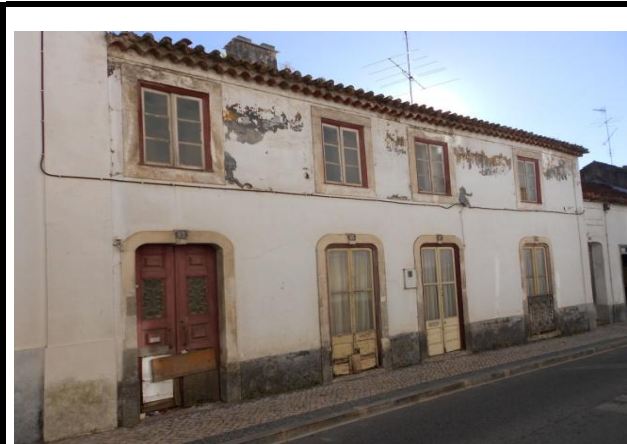
| Humidades | X |

| Fracturação | X |

| Pintura degradada | X |

**12.2.3. Outras anomalias nas cantarias:** sujidade superficial e humidades.

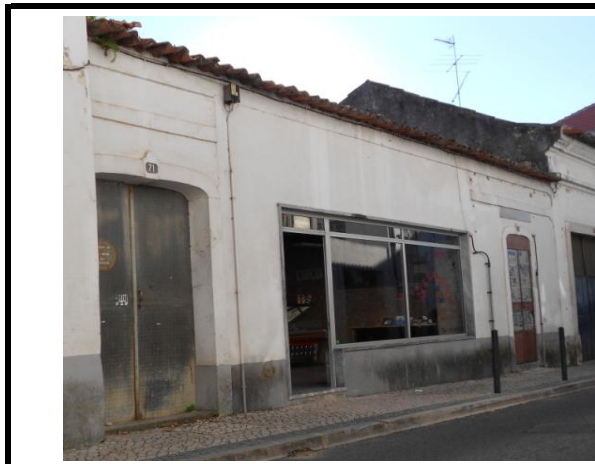
| Humidades | X |

| Fracturação | X |

| Pintura degradada | X |

**12.2.4. Outras anomalias nos vãos:** corrosão (nos vãos em ferro).

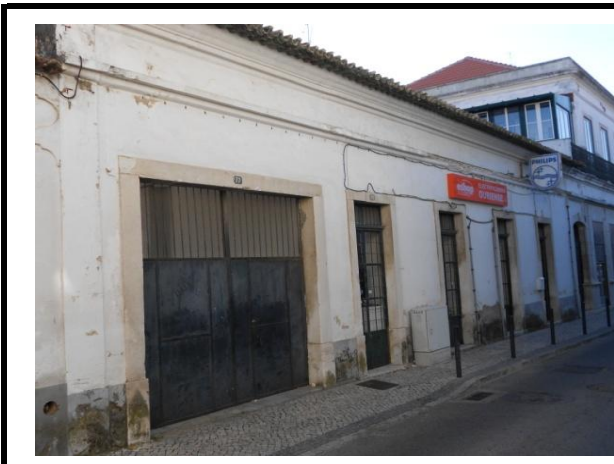
| Humidades | X |

| Fracturação | X |

**12.2.3. Outras anomalias nas cantarias:** humidades e colonização biológica.  
**12.2.4. Outras anomalias nos vãos:** sujidade superficial e corrosão.  
**12.3.2. Outras anomalias no revestimento da cobertura:** tonalidades diferentes.

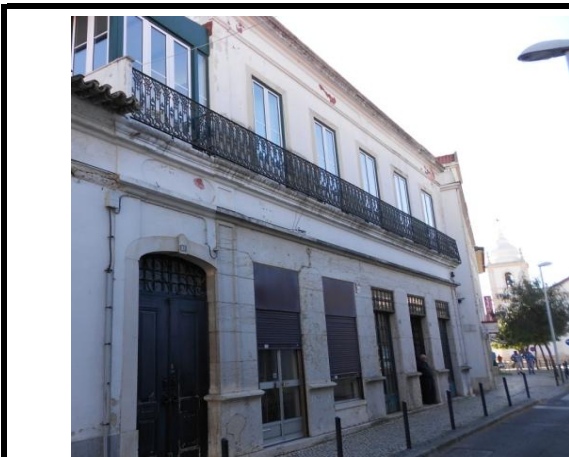
| Humidades | X |

| Pintura degradada | X |

| Corrosão | X |

**12.2.3. Outras anomalias nas cantarias:** humidades.

**12.2.4. Outras anomalias nos vãos:** corrosão.

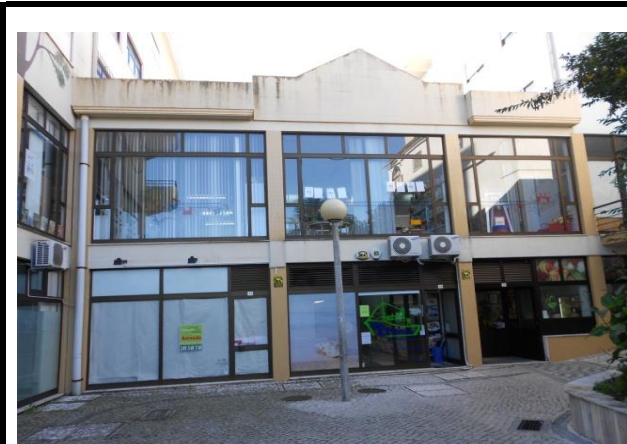
**12.2.7. Outras anomalias nos tubos de queda:** corrosão das abraçadeiras de amarração.

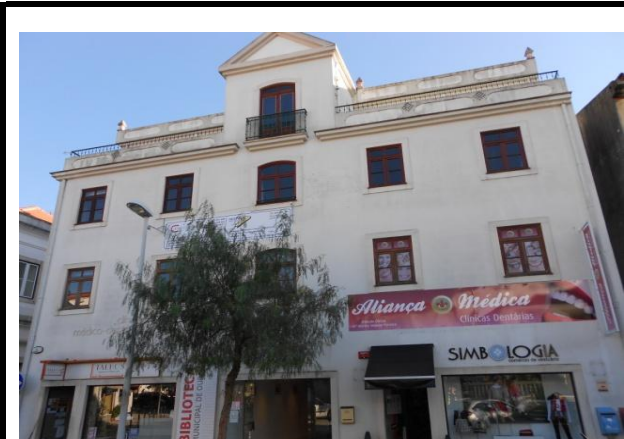
| Humidades | X |

**12.2.7. Outras anomalias nas cantarias:** humidades, escorrimentos.

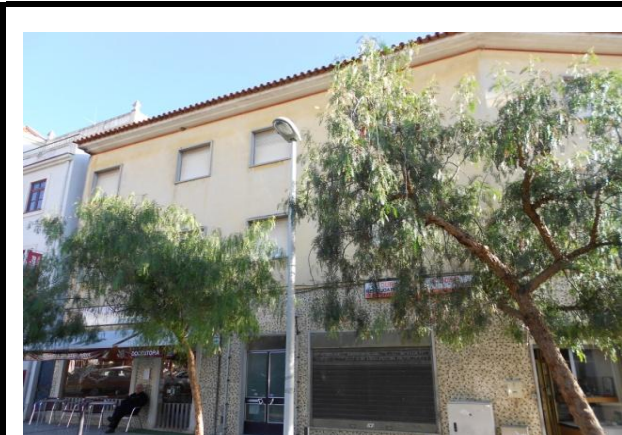
| Humidades | X |

**12.2.8. Outras anomalias no beirado:** humidades e sujidade superficial

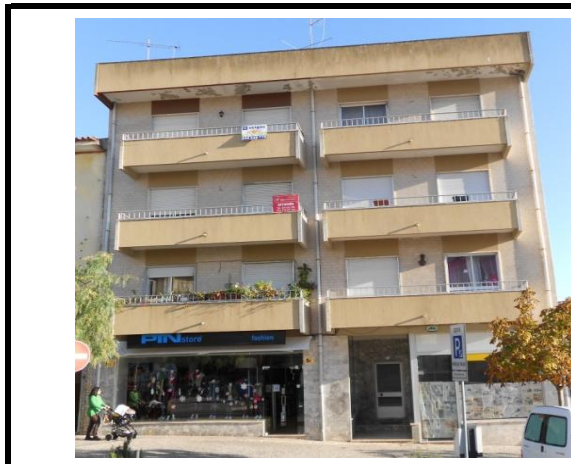
**12.2.7. Outras anomalias nos tubos de queda:** corrosão das abraçadeiras de amarração.

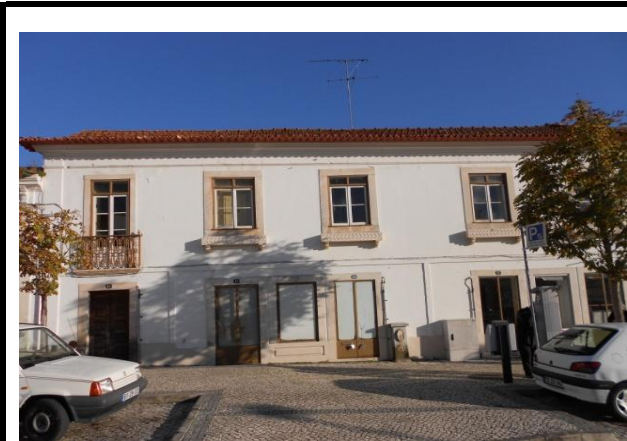
| Fracturação | X |

| Pintura degradada | X |

**12.2.3. Outras anomalias nas cantarias:** humidades.

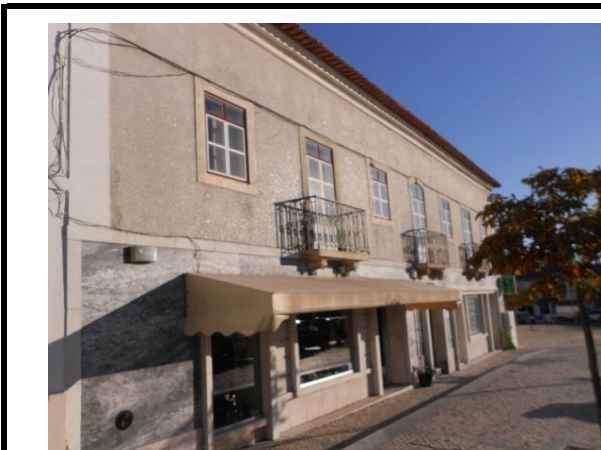
| Fracturação | X |

| Corrosão | X |

**12.2.3. Outras anomalias nas cantarias:** humidades.

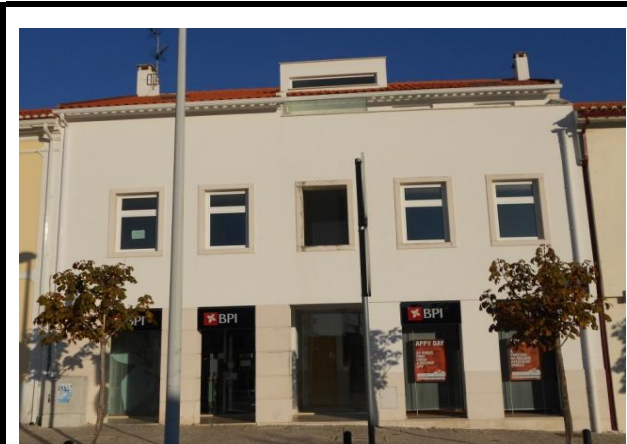
| Humidades | X |

**12.2.3. Outras anomalias nas cantarias:** humidades.

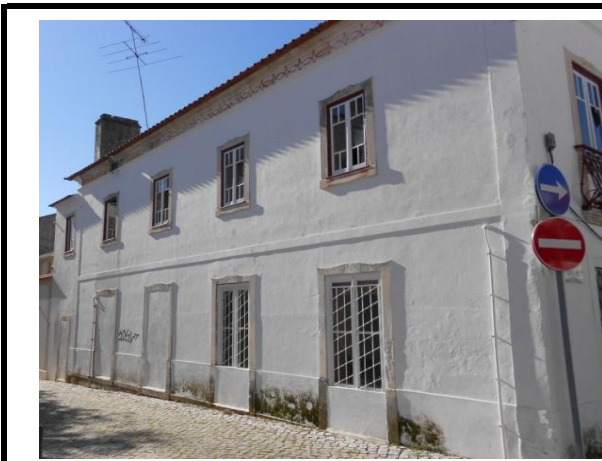
| Humidades | X |

| Fracturação | X |

| Corrosão | X |

**12.2.3. Outras anomalias nas cantarias:** humidades, colonização biológica e escorrimentos.

**12.2.8. Outras anomalias no beirado:** humidades e escorrimentos.

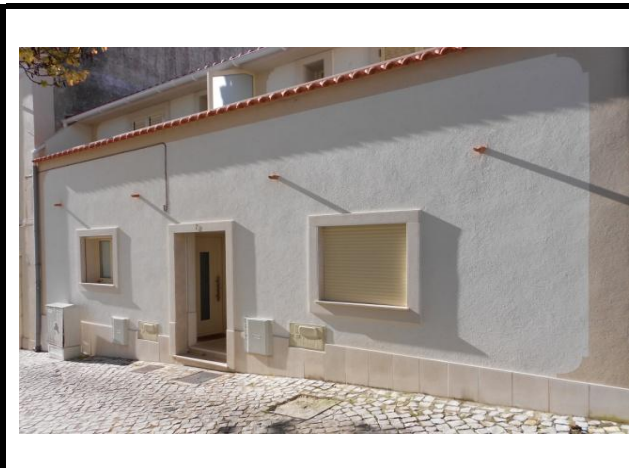
**12.2.7. Outras anomalias nos tubos de queda:** sujidade superficial e corrosão das abraçadeiras de amarração.

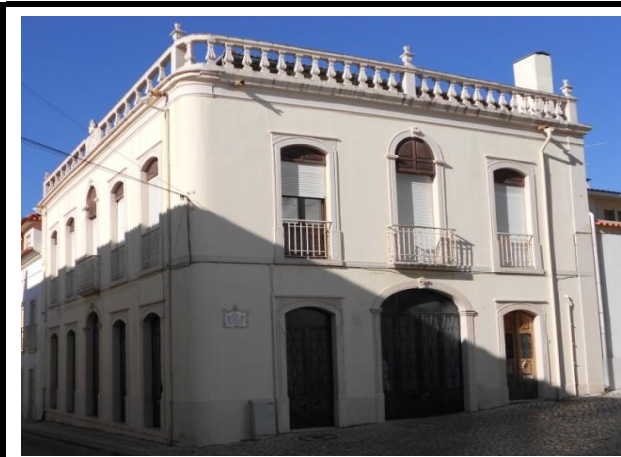
| Humidades | X |

| Fracturação | X |

| Corrosão | X |

**12.2.4. Outras anomalias nos vãos:** corrosão (nos vãos em ferro).

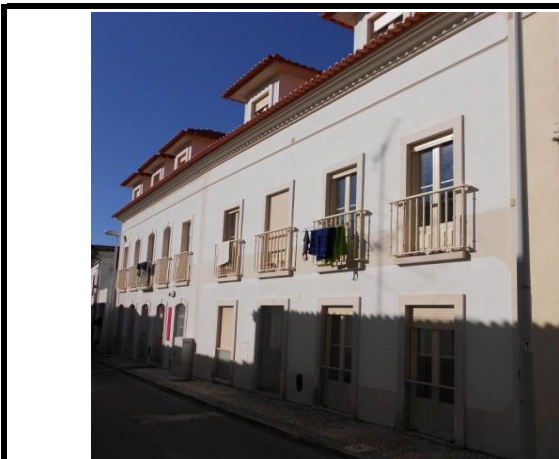
**12.2.3. Outras anomalias nas cantarias:** humidades.

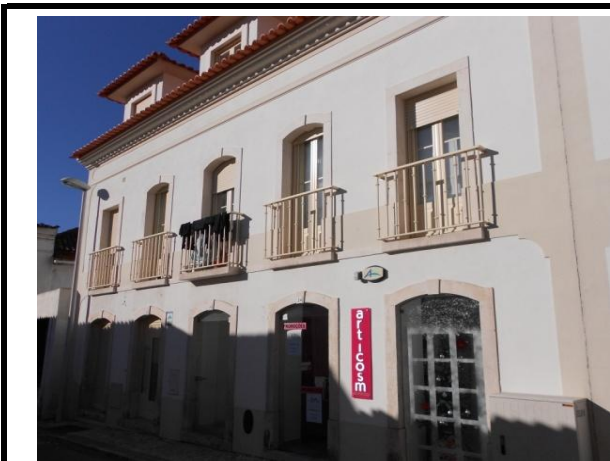
**12.2.3. Outras anomalias nas cantarias:** humidades e sujidade superficial.

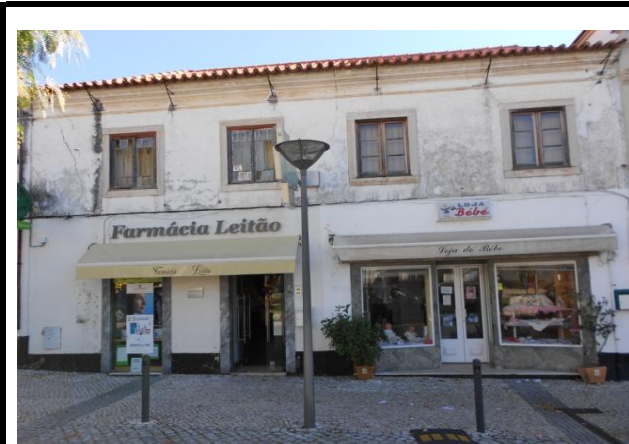
| Humidades | X |

| Fracturação | X |

| Corrosão | X |

**12.2.7. Outras anomalias nos tubos de queda:** corrosão.

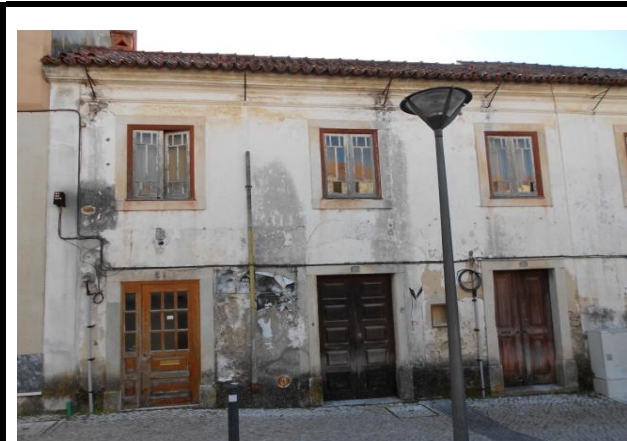
| Humidades | X |

| Fracturação | X |

**12.2.7. Outras anomalias nos tubos de queda:** corrosão e corrosão das abraçadeiras de amarração.
