Instituto Politécnico de Tomar

Escola Superior de Tecnologia de Tomar

**CONSERVAÇÃO E RESTAURO DE ARMÁRIO
DO ACERVO DA IGREJA MATRIZ DA
GOLEGÃ**

Relatório de Estágio

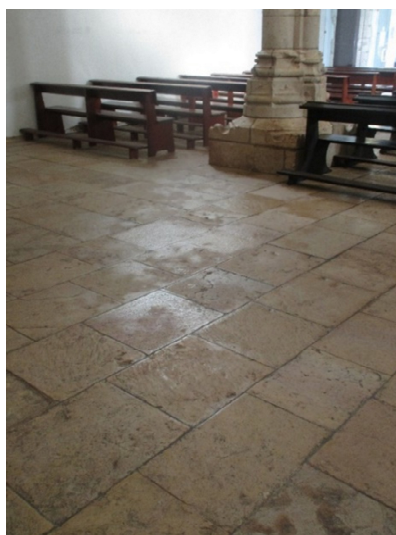
Passando ao fator de risco “água”, os riscos específicos que consideramos para o caso deste armário são o de infiltrações na estrutura da igreja e o de inundações generalizadas este mesmo espaço. Começando pelo risco específico de infiltrações, este poderá estar definitivamente relacionado com alguns dos problemas encontrados no armário, uma vez que, apesar de aquando de algumas visitas durante o inverno de 2018/2019 ao espaço da igreja, não terem sido detetados indícios de infiltrações, o facto da igreja se tratar já de uma construção com alguns séculos, que com maior ou menor facilidade, acaba por permitir a entrada de água, seja por problemas na estrutura do telhado, seja por fendas existentes nas

Figura 39- Zonas de acumulação de água no chão da Igreja Matriz da Golegã. Fonte: própria

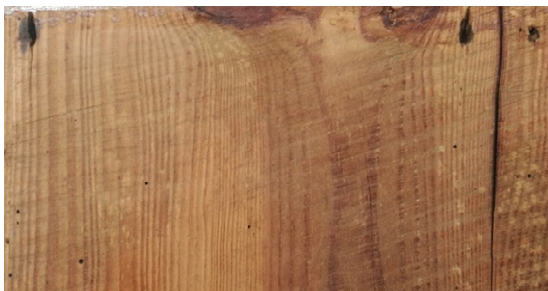
Relativamente às fissuras e fendas, estas encontram-se por todo o armário. Ainda assim, é importante referir que as áreas mais afetadas são o nível da base, a estrutura do gavetão e as peças que compõe a cimalha do móvel (figs.53 a 56). Estes danos podem ser provocados por vários fatores de deterioração, tais como os ambientais, em particular as flutuações de temperatura e humidade relativa que originaram nas madeiras das diferentes peças do móvel, ao longo dos anos, movimentos de expansão e contração, dadas as características de higroscopicidade e anisotropia das madeiras.

Figura 54- Pormenor de fenda (à esquerda) e fissura (à direita) numa das peças que compõem o fundo do gavetão. Fonte: Maria Folgado

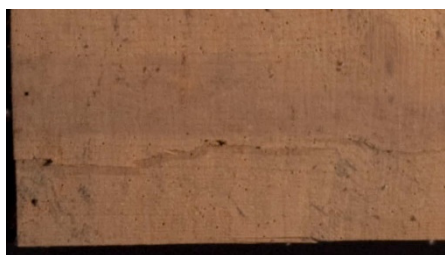
Figura 56- Pormenor de fissura existente no tampo superior do armário. Fonte: Lab.Foto IPT

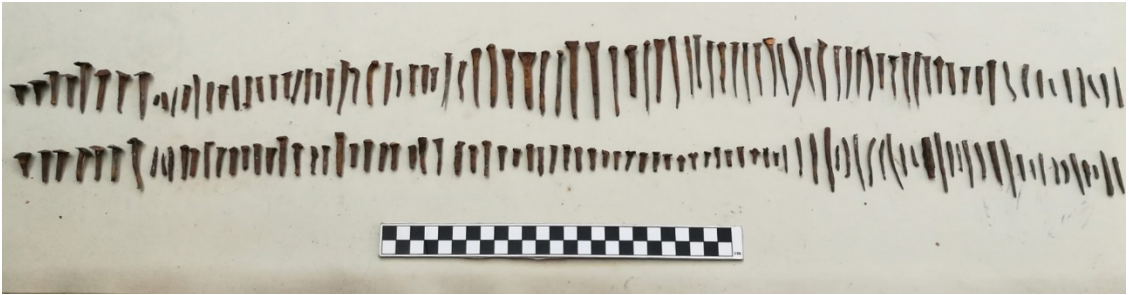
Figura 57- Elementos de união metálicos (pregos) removidos do armário em intervenções anteriores.
Fonte: própria

A desmontagem/remoção dos acessórios metálicos de união, em aço macio, é necessária para evitar a oxidação e produtos de corrosão do ferro deteriorarem mais a madeira nas áreas de contacto entre ambos os materiais. Quando isto acontece, a madeira perde resistência mecânica nestas áreas, e tendo em conta o tamanho, peso, e função deste armário, a sua robustez e a resistência deverão ser garantidas.

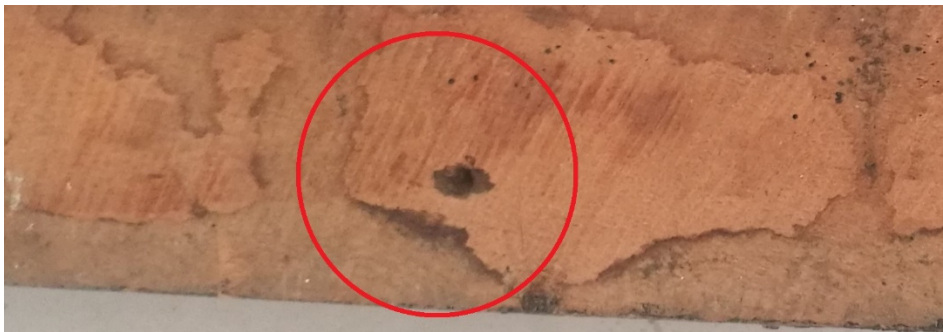
No que toca à corrosão impregnada na estrutura das madeiras, esta encontra-se também espalhada um pouco por toda a estrutura do armário, mais especificamente nas áreas de união, que à data de construção do armário, era feita com recurso a pregos e parafusos (fig. 57 e 58). Estes acessórios metálicos, que foram sendo adicionados ao longo dos anos mediante necessidades pontuais de reforço de elementos e peças da estrutura do armário, foram, entretanto, entrando num processo de corrosão, o que acabou por levar à contaminação com esses produtos de corrosão, localizada na madeira, manchando-a e levando-a à sua conseqüente perda de resistência e até fissuração. As áreas mais afetadas por este problema encontram-se em alguns dos frisos do módulo da base e as ilhargas do módulo intermédio, das portas (figs. 59 e 60).

Figura 59- Pormenor de corrosão provocada por elemento metálico num dos frisos do armário. Fonte: Maria Folgado

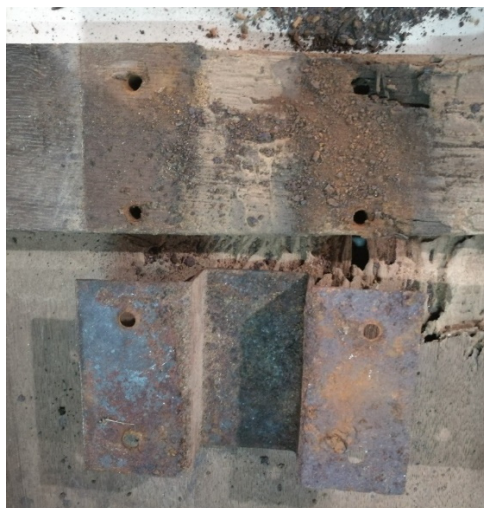
Figura 60- Pormenor da corrosão encontrada na zona inferior da ilharga descartada do armário após a remoção da cantoneira em chapa de aço macio. Fonte: própria

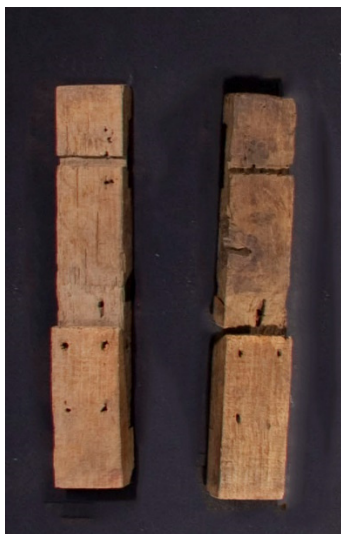
Finalmente, os danos provocados por infestações de insetos xilófagos (carunchos e térmitas), é outro problema bastante evidente em alguns dos elementos constituintes do armário. Ainda que estas infestações já não estejam ativas devido à desinfestação que foi feita antes do início do estágio, as galerias deixadas por estes insetos são bastante evidentes e, em alguns casos, acabam por resultar em perda quase total de determinados elementos do armário. As peças onde este problema é mais visível são os pés posteriores do móvel, as ilhargas do nível das portas (especialmente a que se pensa ser a original e que veio desmontada aparte do armário, o que poderá sugerir que este poderá ter estado assento no chão) e a peça que tranca estas mesmas ilhargas no seu extremo superior e que faz a ligação entre o nível intermédio e o entablamento (figs. 61 a 63).

Figura 61- Pés posteriores do armário. Fonte: Lab.Foto IPT

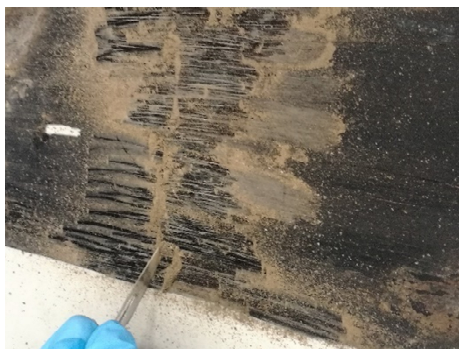
Começando pela sujidade, esta encontra-se em todo o móvel (figs. 64 e 65). Além da sujidade que o armário foi acumulando ao longo dos anos desde a sua produção, também algum pó se acumulou durante a permanência nos espaços de arrumo e acondicionamento por onde passou.

Figura 64- Remoção de sujidade acumulada na superfície da folha de pau-santo pertencente ao friso do entablamento do armário. Fonte: própria

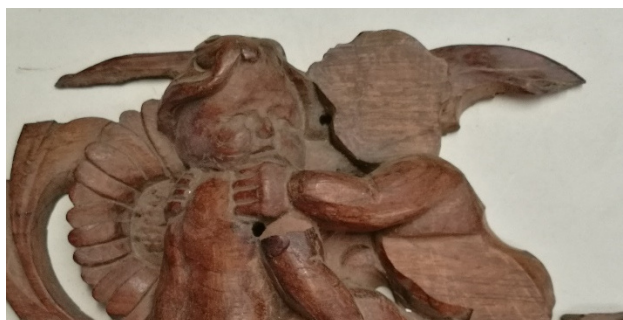
Figura 65- Pormenor de acumulação de sujidade no friso figurativo pertencente ao entablamento do armário. Fonte: própria

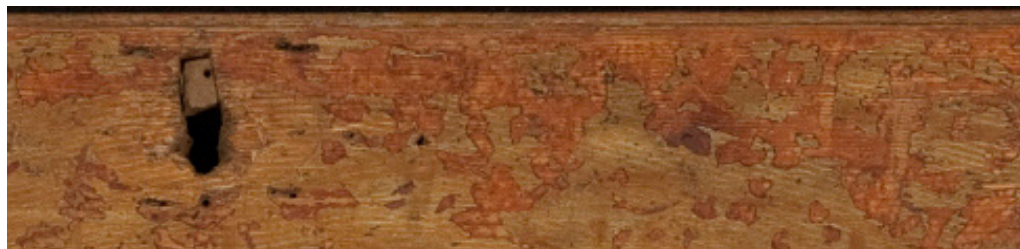
A perda de policromia é outro problema vastamente evidente. Esta perda é localmente mais visível em algumas áreas da frente do gavetão, nas ilhargas do nível do gavetão, e nas portas (figs. 66 a 68). De facto, podemos considerar que toda a pintura de fingido aplicada no armário sofreu bastante ao longo dos anos, seja devido à sua qualidade, ao uso dado ao armário, por ação mecânica, ou a fatores de deterioração relacionados com temperatura e humidade relativa não compatíveis com a conservação destes estratos pictóricos.

Figura 66- Pormenor de lacunas ao nível da policromia existentes na frente do gavetão. Fonte: Lab.Foto IPT

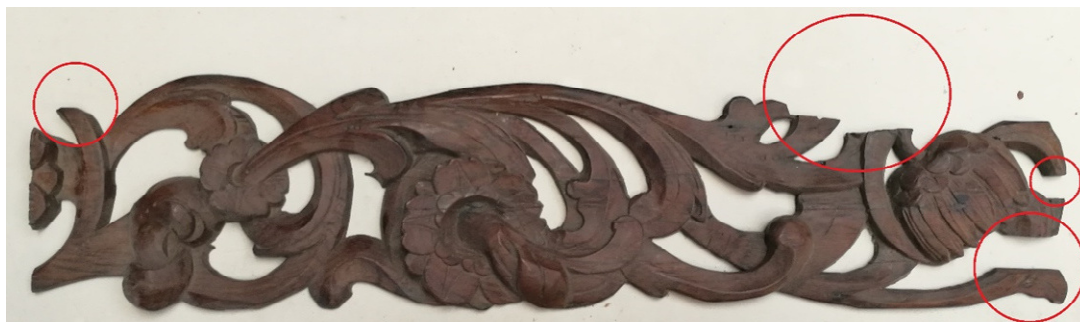
Passando aos elementos em falta, os casos que mais se evidenciam são as perdas parciais no friso decorativo pertencente ao entablamento, onde existem situações em que, devido a pequenas fissuras, fendas e fraturas, partes do friso se perderam (figs. 69 a 71) e outros casos em que todas as feições de algumas das figuras antropomórficas desapareceram, restando apenas os contornos do seu corpo (figs. 70 e 71). Existe também em falta um dos espelhos pertencentes à área da fechadura da porta, onde se conseguem ver os contornos da aplicação da técnica de fingido, denunciando-se assim a sua perda.

*Figura 69- Lacunas e elementos em falta do friso figurativo do friso do entablamento do armário.
Fonte: própria*

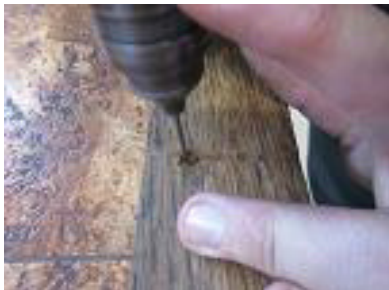
Um dos problemas mais espalhados pelo armário era de facto a corrosão. Proveniente essencialmente dos pregos utilizados na fixação dos vários elementos em madeira, este problema apresentava já na maior parte dos casos migração da corrosão do metal para a madeira circundante, o que provoca o seu subsequente endurecimento e desagregação da madeira com o agravamento da área de corrosão e a conseqüente perda de resistência da mesma. Foi feita a remoção não só dos elementos metálicos completos resultantes da desmontagem da ilharga anteriormente referida, como também de pequenos restos de pregos e seus produtos de corrosão que terão sido esquecidos aquando de outras intervenções realizadas no armário.

Em cada acessório metálico encontrado, foram feitos pequenos furos à sua volta com o mini berbequim (fig. 74), libertando o prego e permitindo que seja retirado através da utilização de alicates (de pontas e de pressão) (fig. 75). Após a remoção de cada elemento metálico foi necessário, utilizando brocas de diâmetro variado, remover a madeira afetada pela concreção de corrosão e apodrecida para substituir, posteriormente, por cavilhas de

Figura 74- Processo de remoção de acessórios metálicos com mini-berbequim. Fonte: Maria Folgado

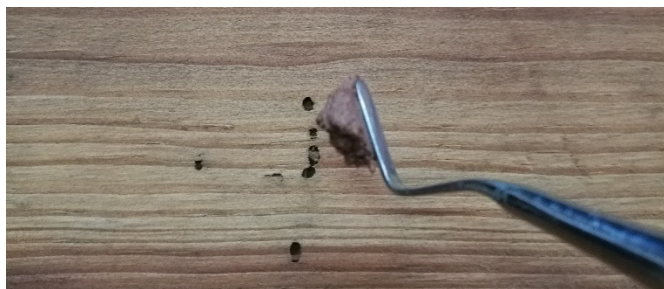
Figura 80- orifícios de eclosão de carunchos antes do início do preenchimento com pasta celulósica Rayon® pigmentada. Fonte: própria

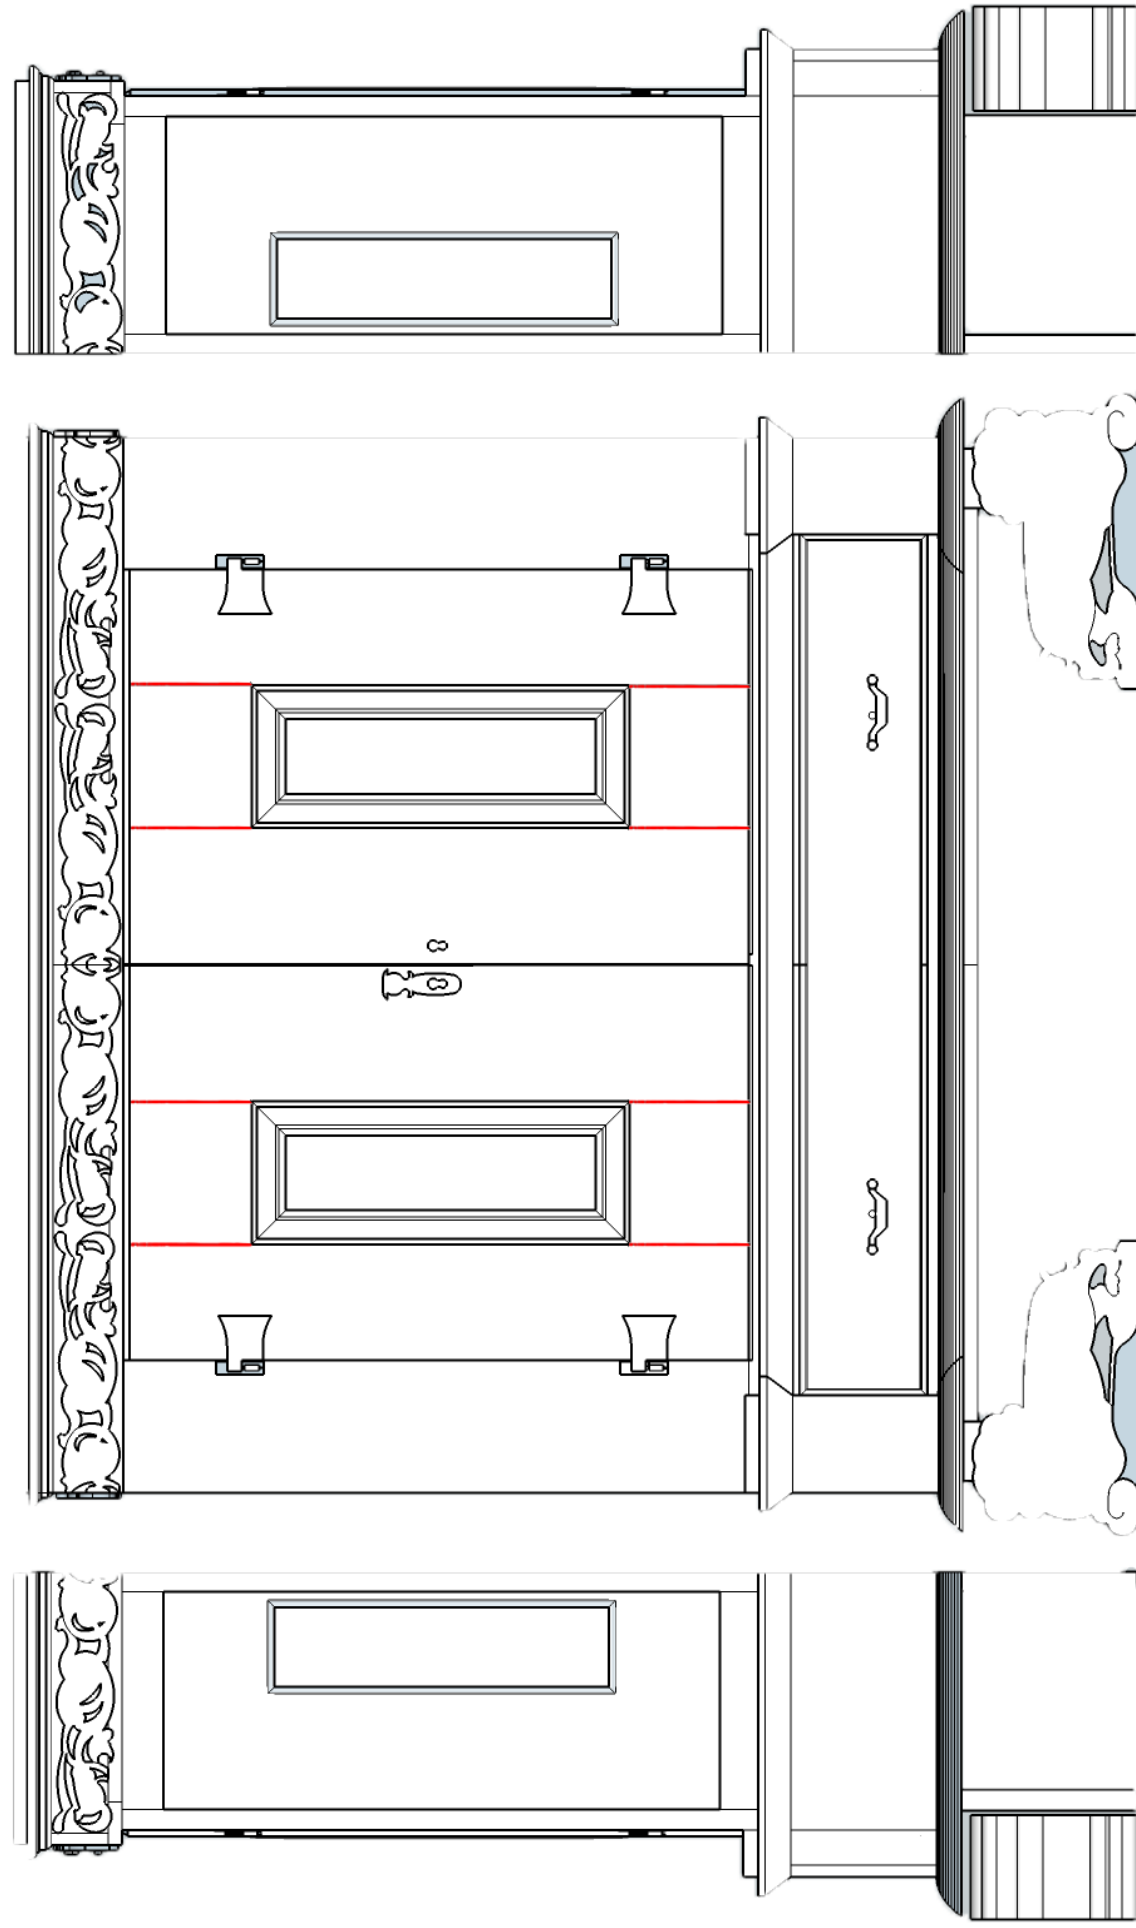
Figura 169-Mapeamento de danos: juntas abertas ou separação das ligações de suporte.

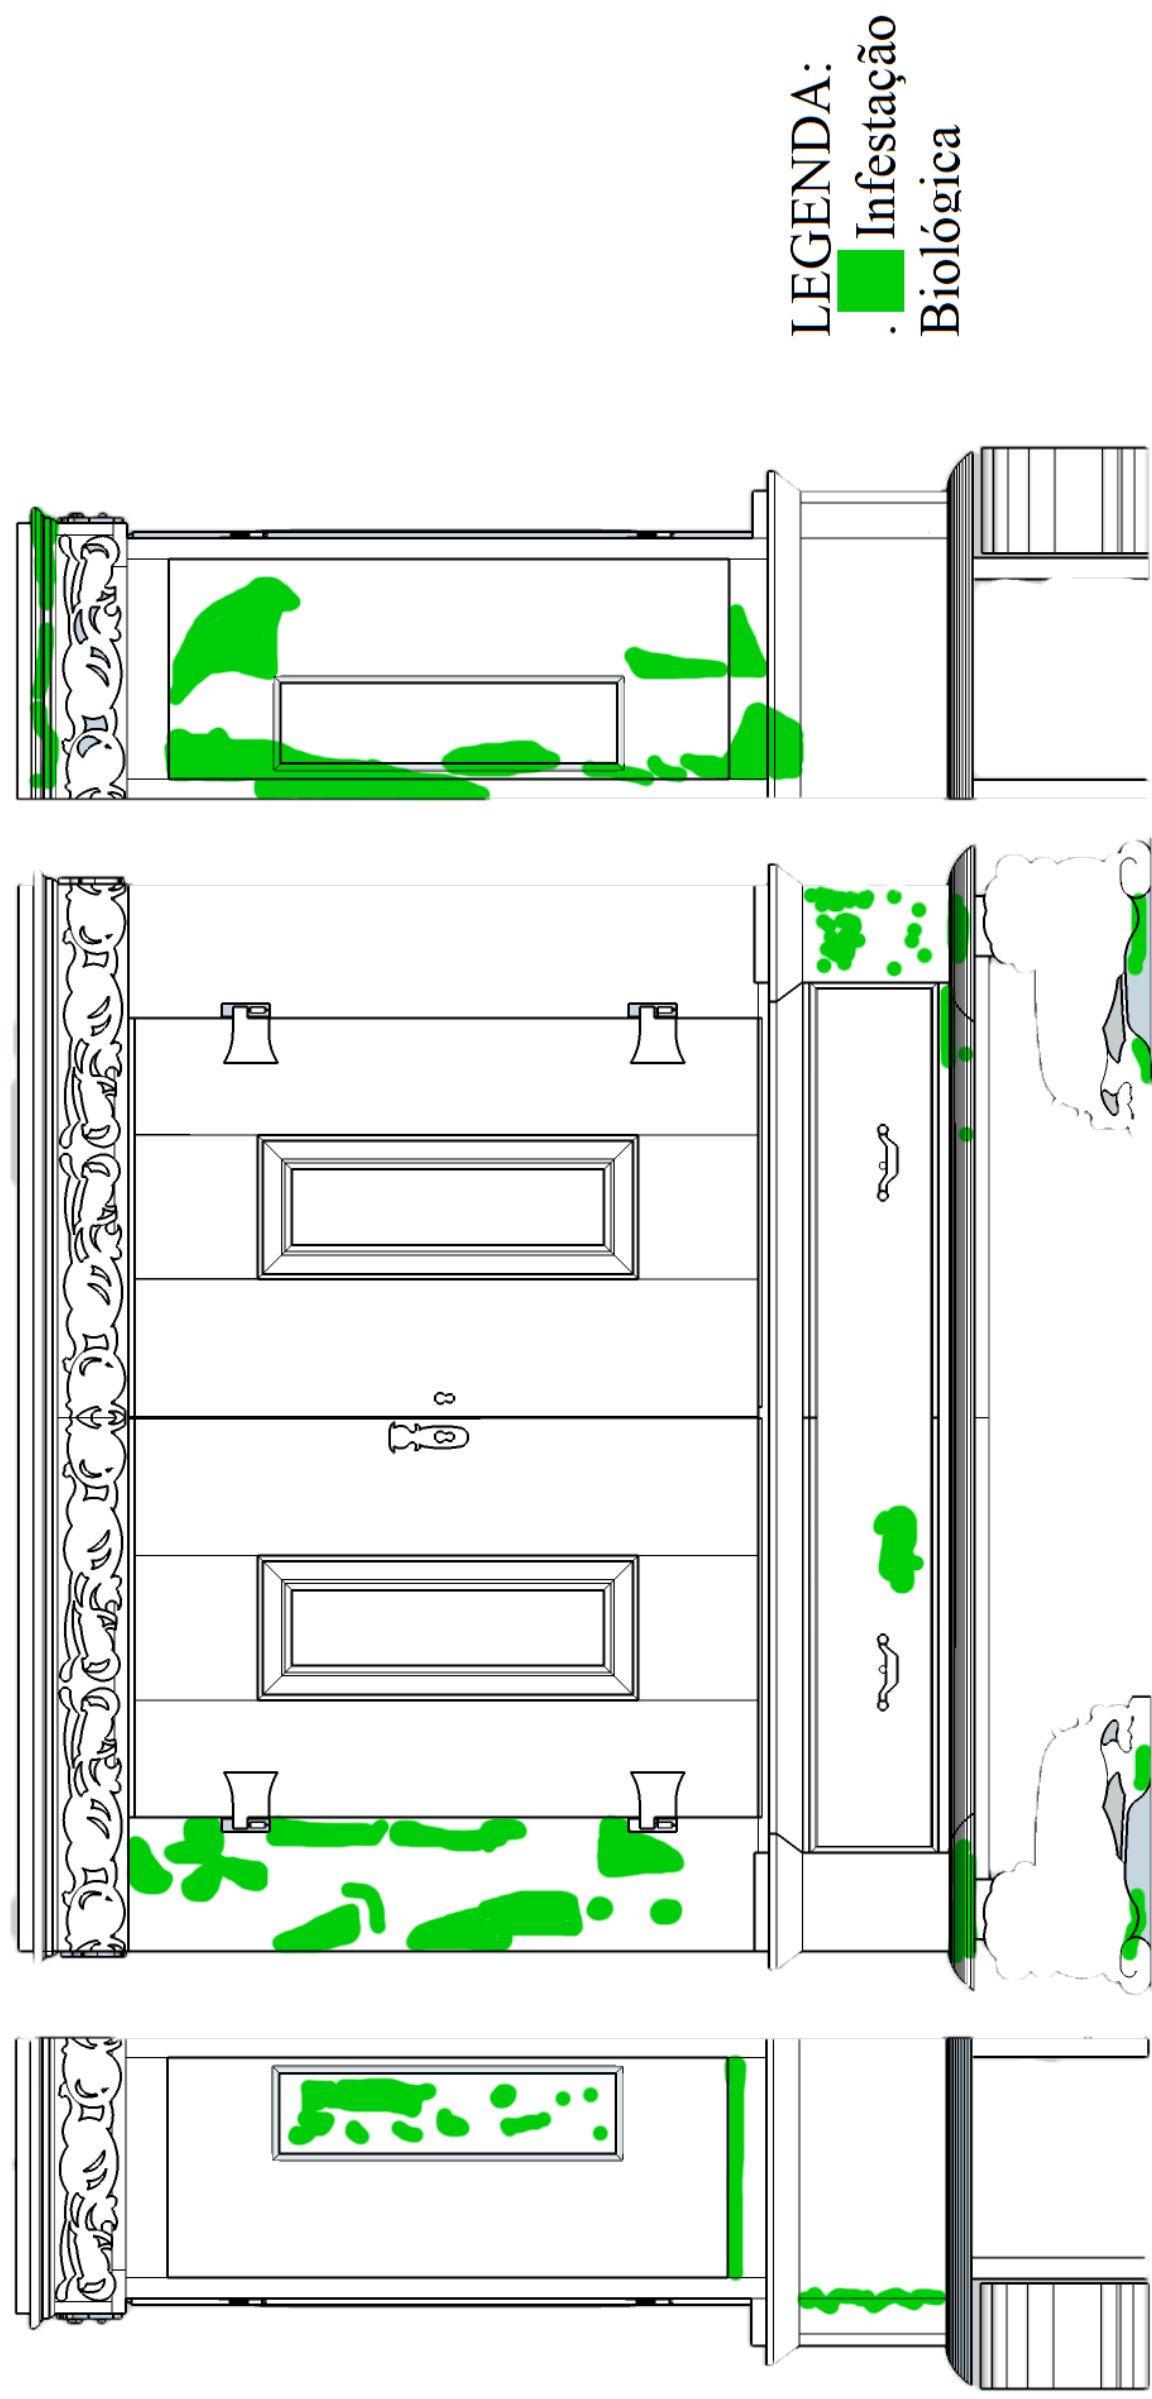
Figura 170- Mapeamento de danos: infestação biológica.

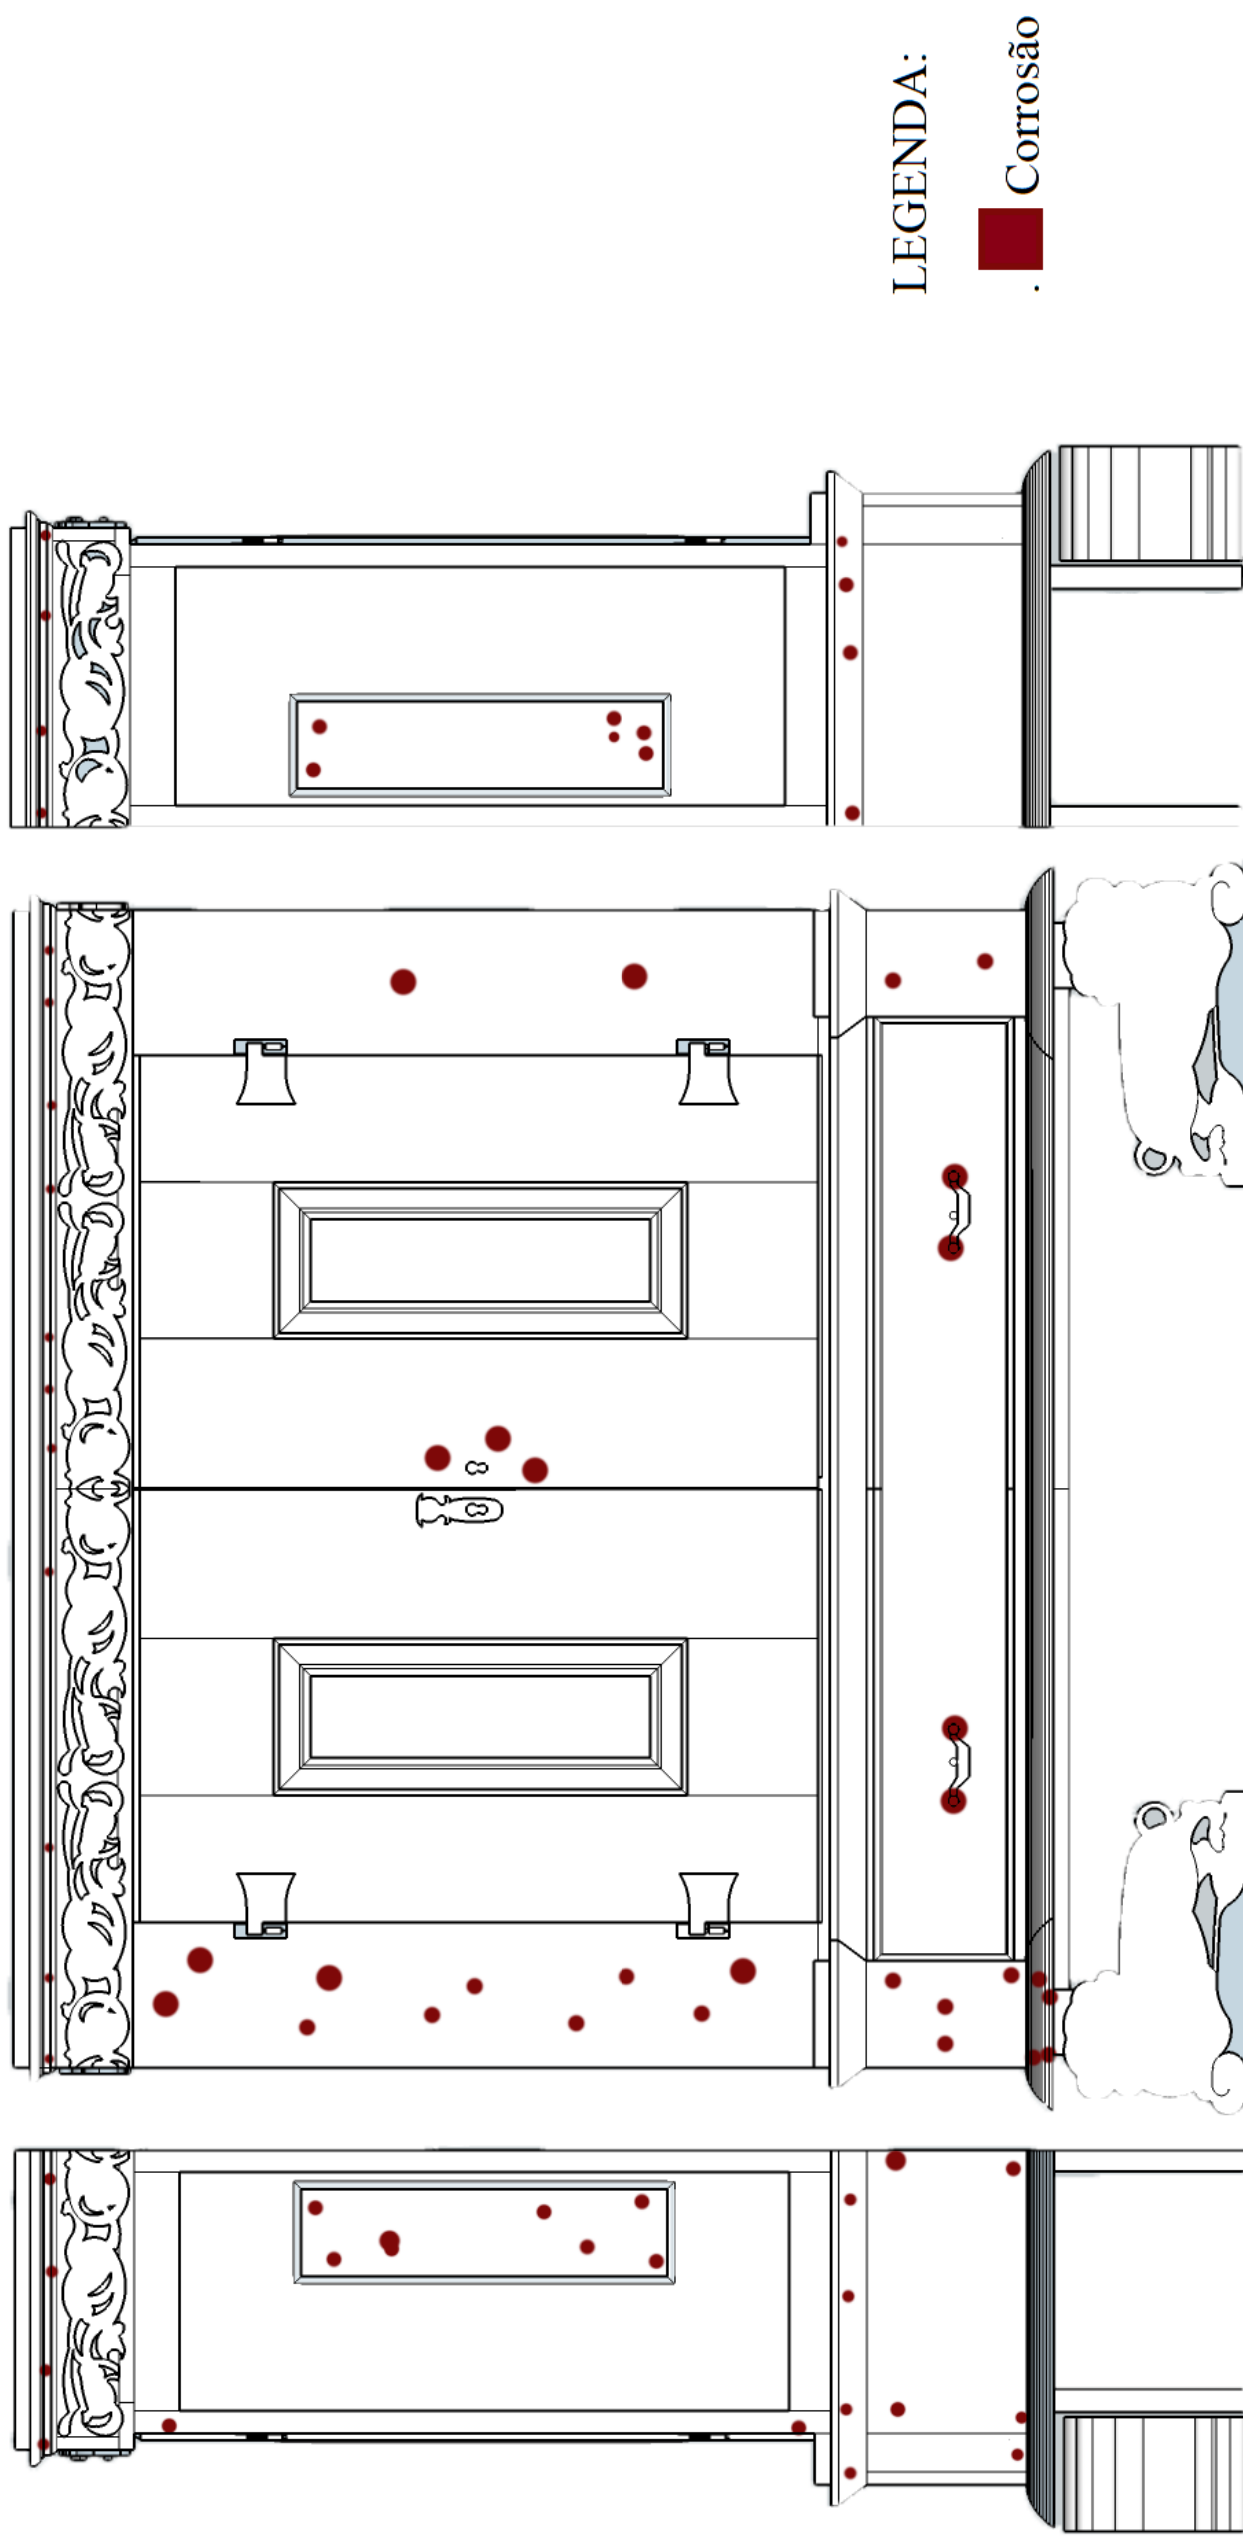
Figura 171- Mapeamento de danos: corrosão.

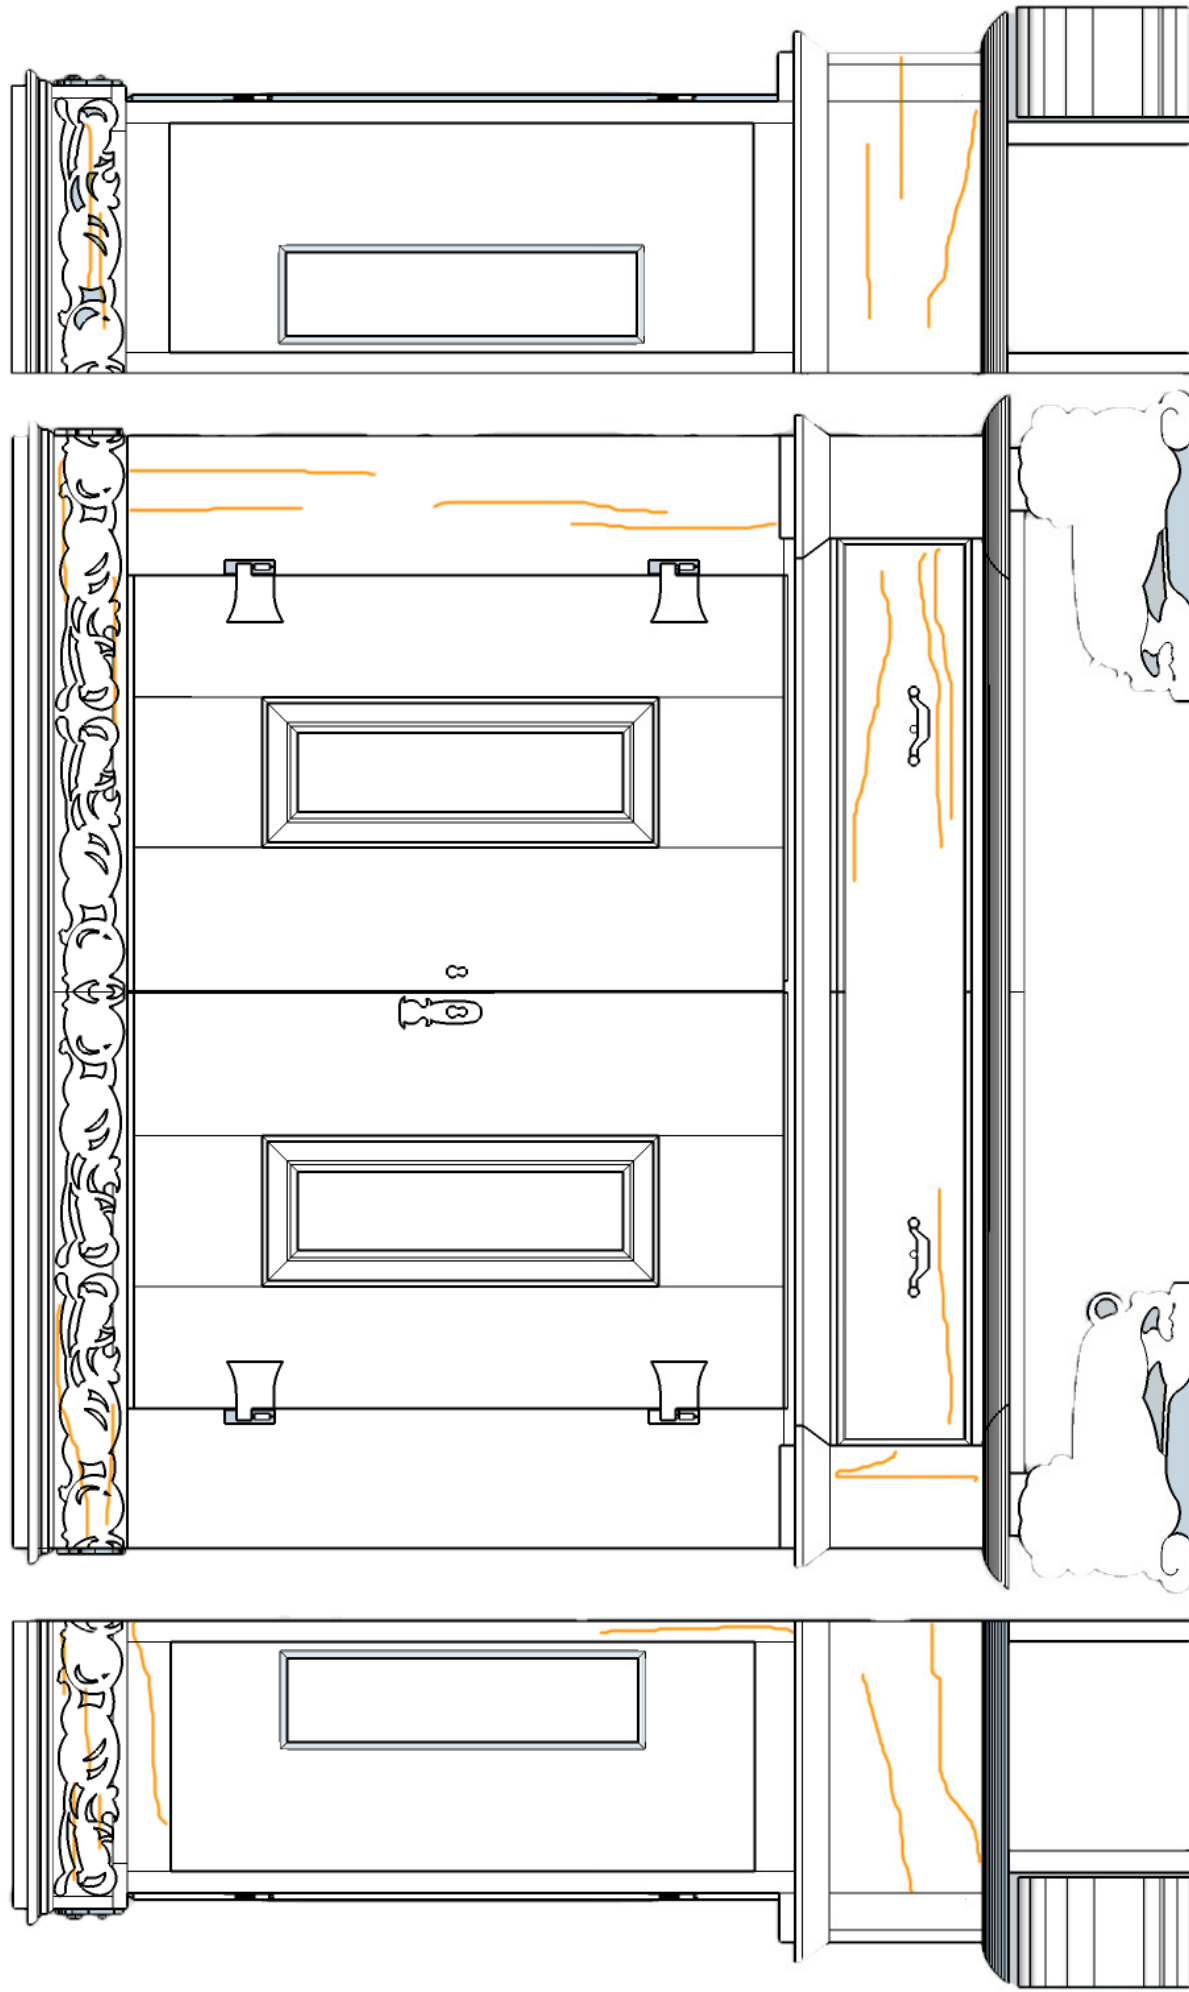
Figura 172- Mapeamento de danos: fendas e fissuras.

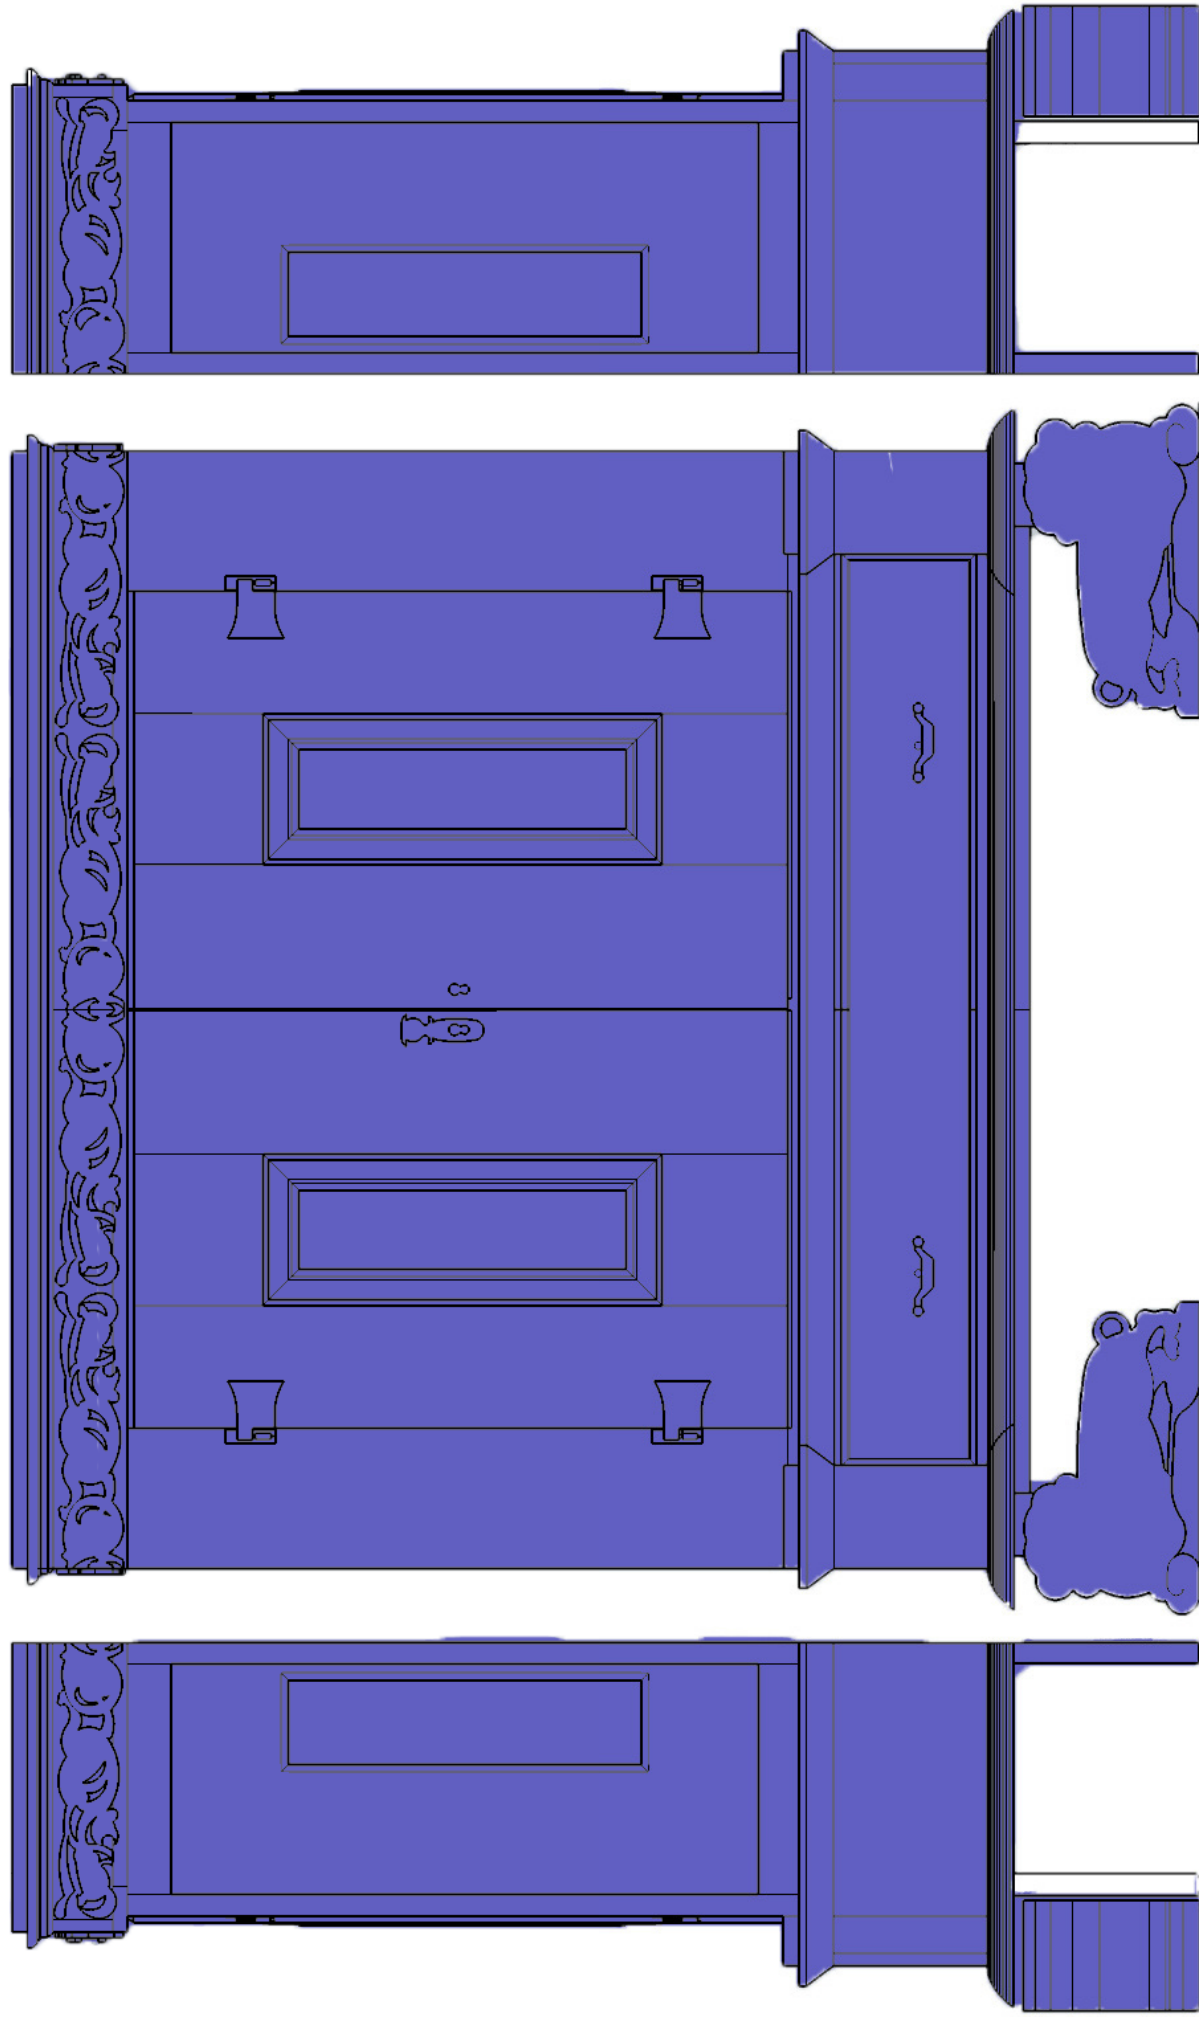
Figura 173- Mapeamento de danos: sujidade.

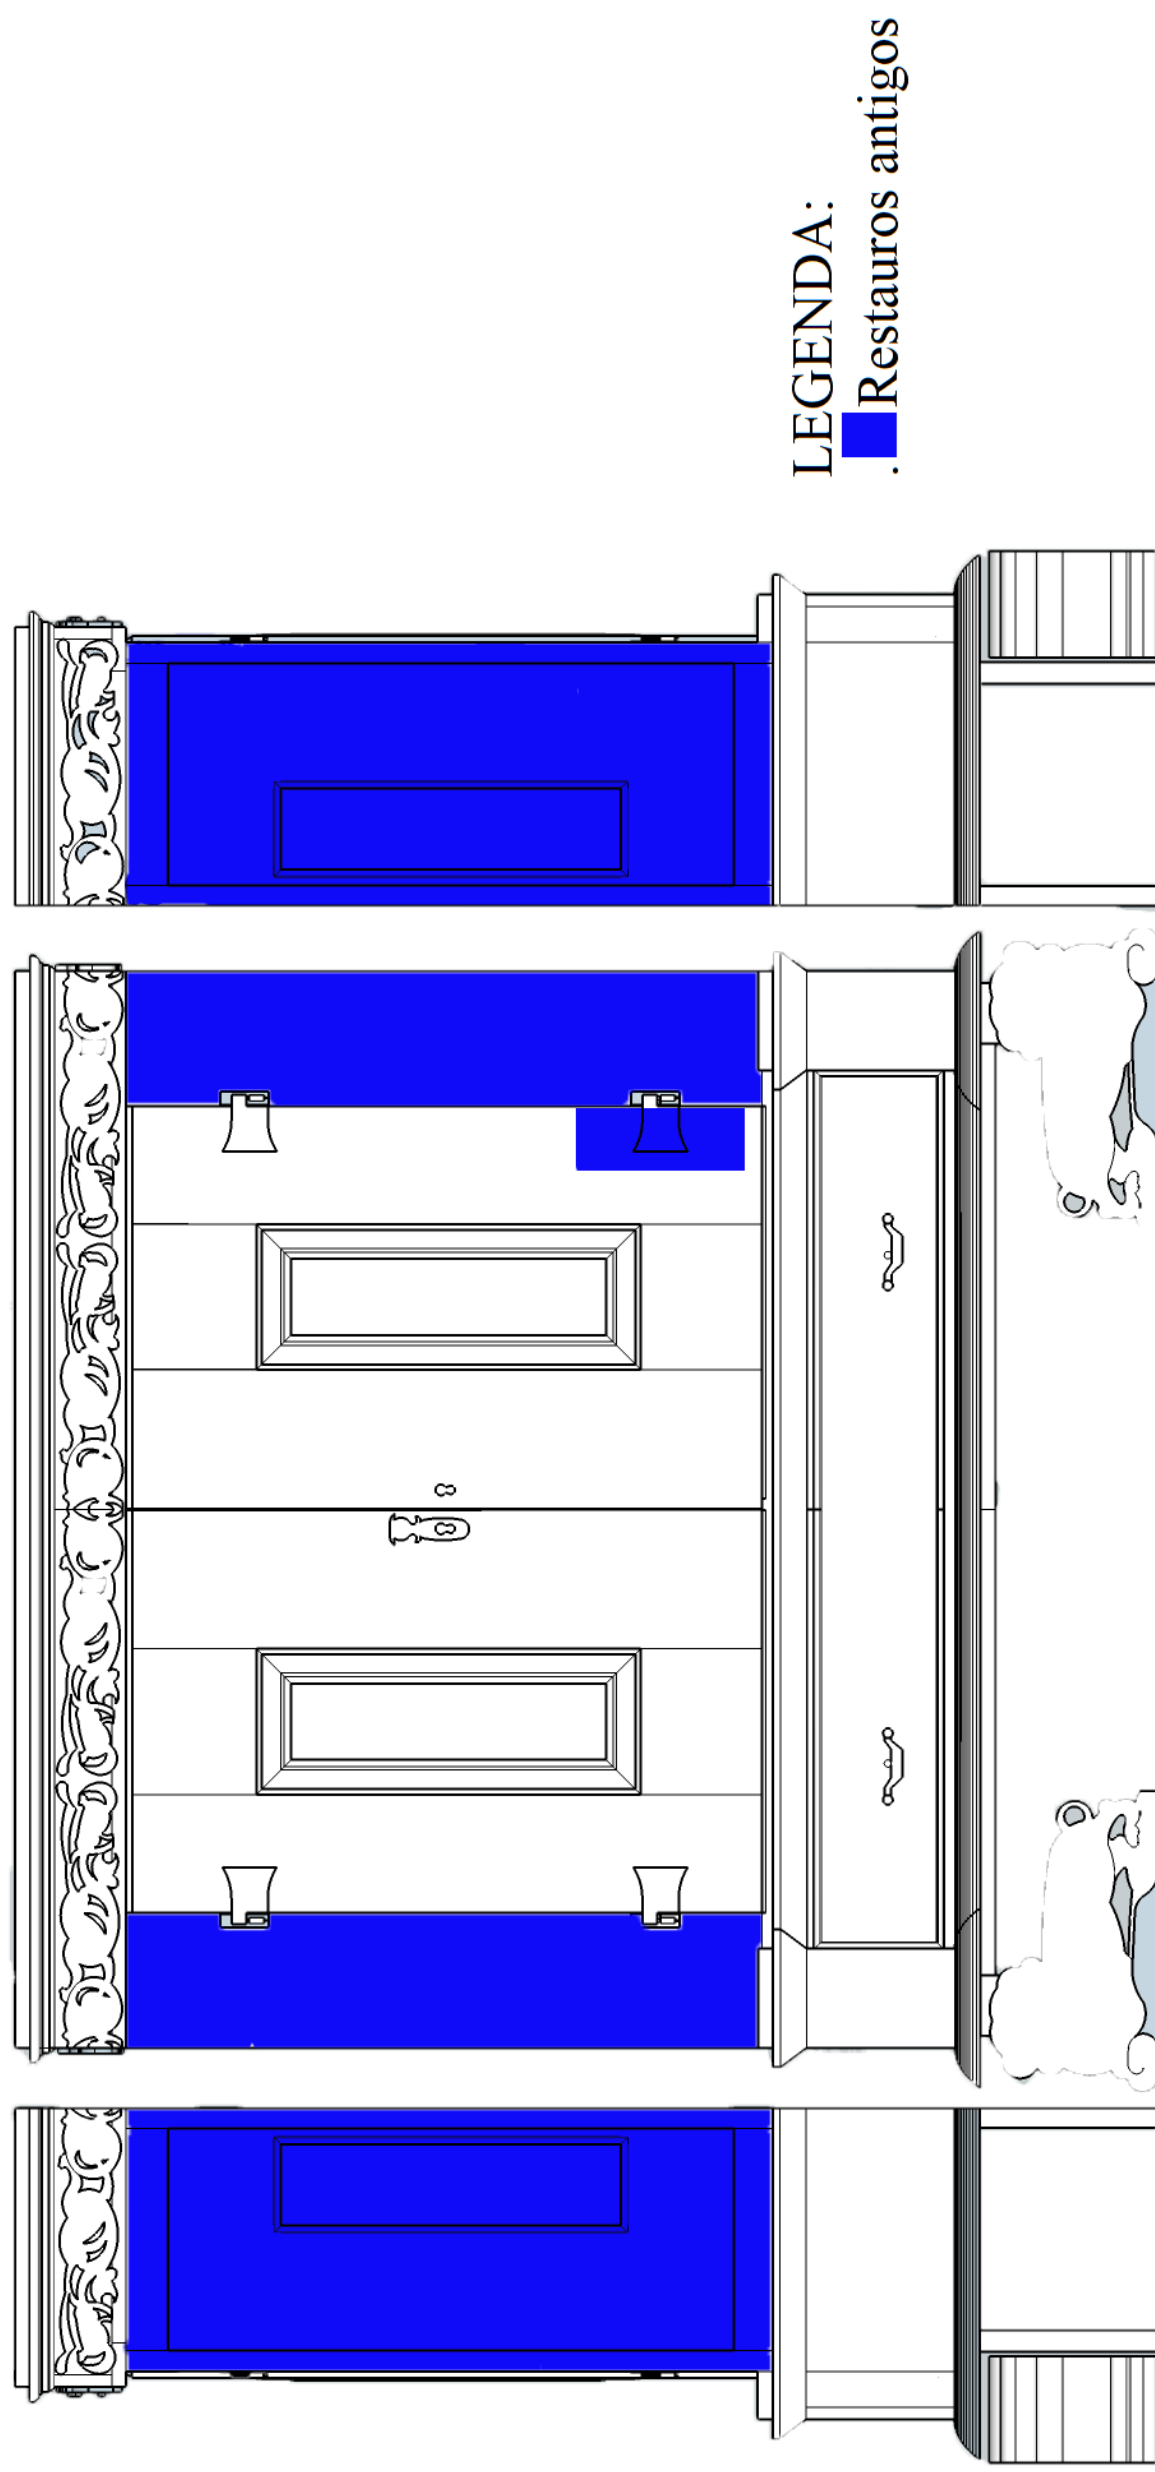
Figura 174- Mapeamento de danos: restauros antigos.
