1 INTRODUÇÃO

O objecto de estudo para o presente Projecto é um conjunto industrial de edifícios denominado anteriormente de Lagares de el Rey para o qual existe um projecto de musealização e reabilitação designado por Museu da Levada.

O objectivo do Projecto é o de realizar um estudo sobre o conjunto arquitectónico dos antigos Lagares de el Rey (futuro Museu da Levada) com vista à elaboração de uma proposta de reabilitação para o mesmo.

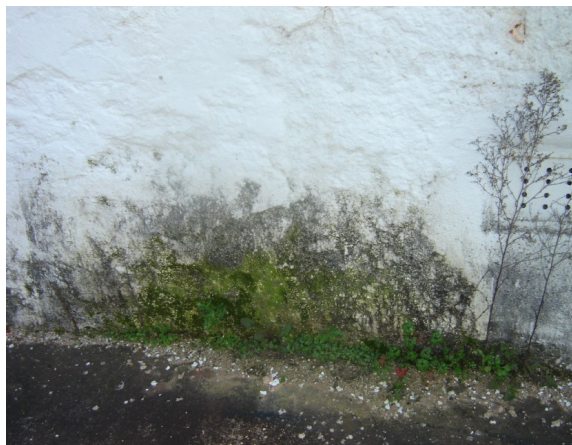
Foram observadas em várias zonas da alvenaria a presença de manchas escuras de humidade, estas manchas aparecem na zona de alvenaria em contacto com o solo. A humidade presente nestas zonas fez com que proliferassem colonizações biológicas.

Foi verificada a existência de humidades nas paredes de alvenaria ao longo dos edifícios em estudo como se pode observar na Figura 91.

Figura 91: Humidades ascensionais nas alvenarias.

O tipo de manchas de humidade que podem ser observadas encontram-se na parte inferior das alvenarias, como tal, pode-se concluir que se trata de humidade proveniente do terreno que ascende nas paredes por capilaridade. Assim, para que possam ocorrer manifestações de humidade ascensional provenientes do terreno, sejam de origem capilar ou freática, é necessário que as paredes se encontrem em contacto com a água do solo, o que pode acontecer nas seguintes situações:

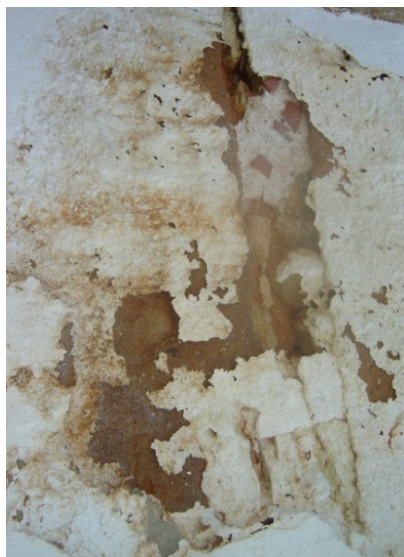
Os sais solúveis podem ser rapidamente transportados pela água presente nos materiais a uma grande distância. A cristalização dos sais por evaporação junto às superfícies das alvenarias pode provocar tensão nas paredes dos poros de uma argamassa ou reboco. Com o tempo, repetidos ciclos de dissolução e cristalização de sais conduzem a uma falha sucessiva da estrutura de poros e, assim, causam danos visíveis ao material.

Figura 92: Destacamento do revestimento.

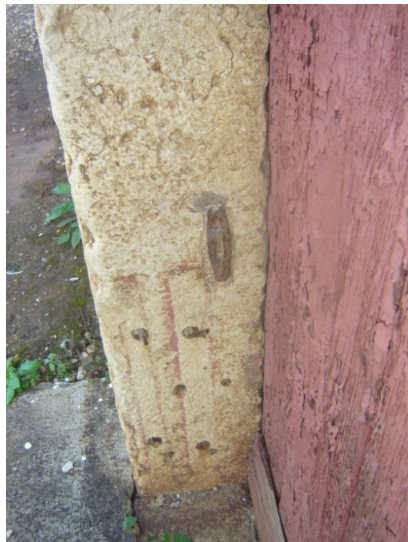
Figura 94: Oxidação de elementos metálicos.

As causas mais importantes da corrosão em pontes elementos metálicos são: a atmosfera principalmente a presença de poeira – a variação da humidade do próprio meio ambiente e os gases corrosivos, como gás carbónico (CO_2), anidrido sulfuroso (SO_2), anidrido sulfúrico (SO_3), gás sulfídrico (H_2S), amónia (NH_3) e trióxido de nitrogénio (N_2O_3). Para além da exposição às águas pluviais, são factores de risco para a ocorrência de corrosão: a idade avançada da estrutura, a falta de protecção ou protecção inadequada e a presença de ferrobactérias [Brinck, 2004].

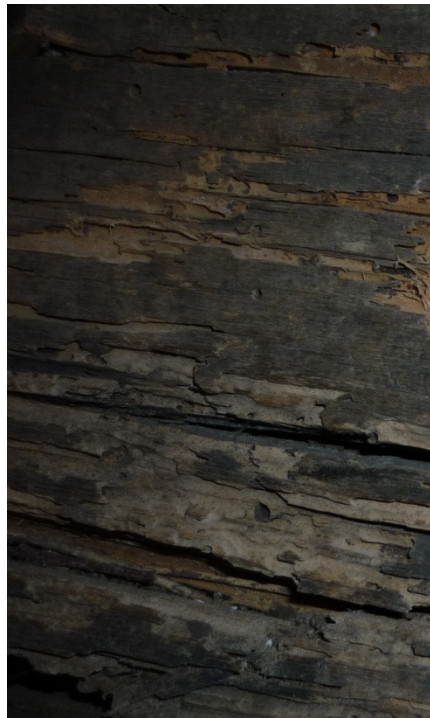
O ataque destes insectos perfuradores de madeira consegue-se distinguir facilmente de outras formas de deterioração através dos buracos feitos na superfície e, se examinar a parte abaixo da superfície, pelos túneis (galerias) feitos pelas larvas como pode ser observado na Figura 96.

Figura 96: Ataque xilófago.

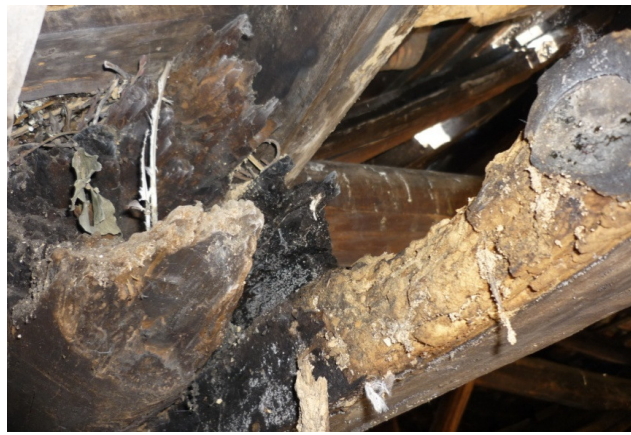
Na Figura 97 pode ser observado um elevado grau de podridão que, neste caso concreto, trata-se de podridão húmida causada por fungos que se desenvolvem em madeiras sujeitas a humidades relativas muito elevadas.

Figura 97: Podridão.

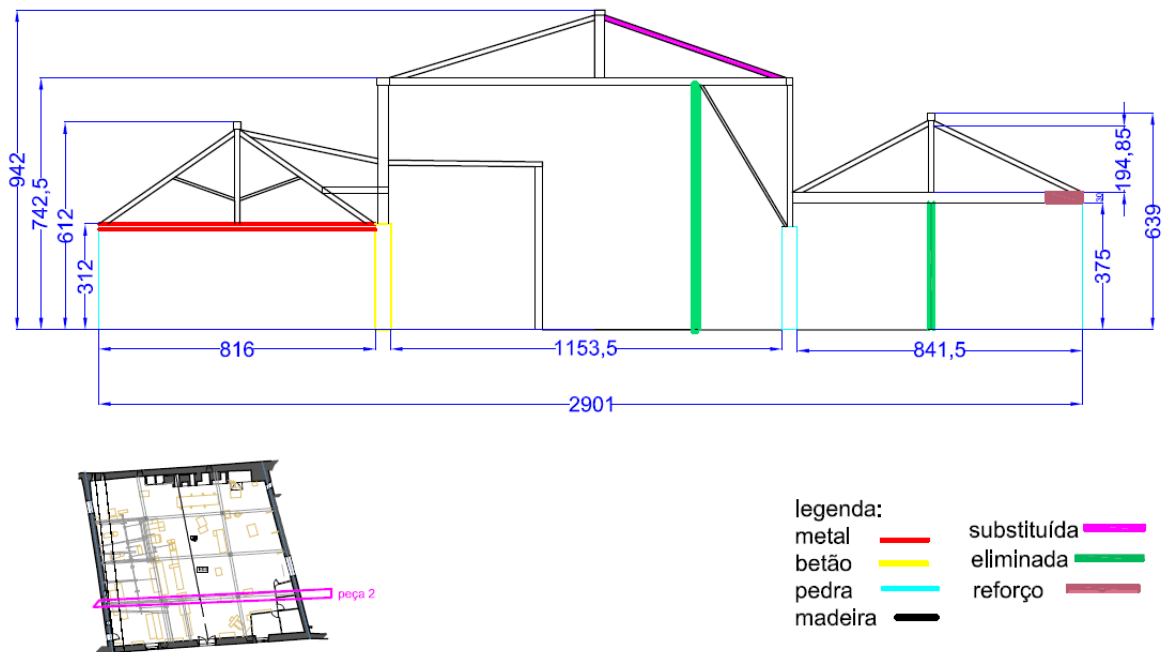
Figura 104: Proposta de planta de alterações para a peça n°2 edifício E03.

Na estrutura da cobertura foi verificada pulverização da madeira provocada pelo ataque de insectos xilófagos. Esta anomalia foi observada em toda a estrutura com maior incidência em zonas com maior exposição à humidade. Foram também observados apodrecimentos na madeira em zonas onde ocorria uma forte infiltração de água devido a ausência de telhas. Os elementos metálicos que faziam parte das ligações da estrutura encontravam-se fortemente oxidados devido a presença de elevadas humidades. É de ter-se em conta que a cobertura encontrava-se a largos anos em abandono o que fomentou quedas de telhas na cobertura e a derrocada de uma parte da cobertura assim como o seu abaulamento. Este

Nas peças em que verificaram em elevado estado de degradação ou que se encontravam já inexistentes opta-se pela substituição total do elemento com uma peça da mesma espécie.

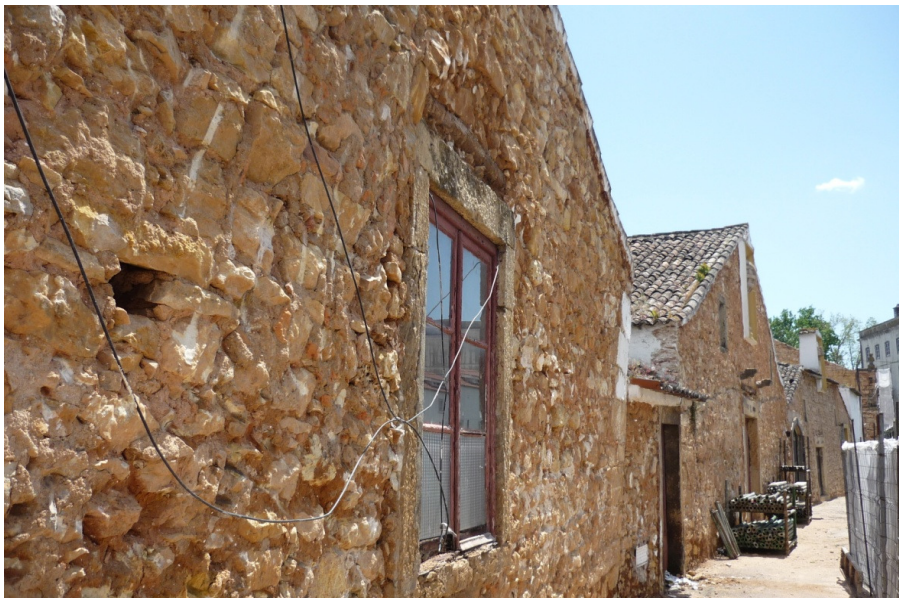
No caso de estudo verificou-se que não se justificava a reparação, por este se encontrar em elevado grau de degradação não apresentando coesão com a alvenaria.

Figura 109: Fachadas exteriores após a remoção do revestimento.

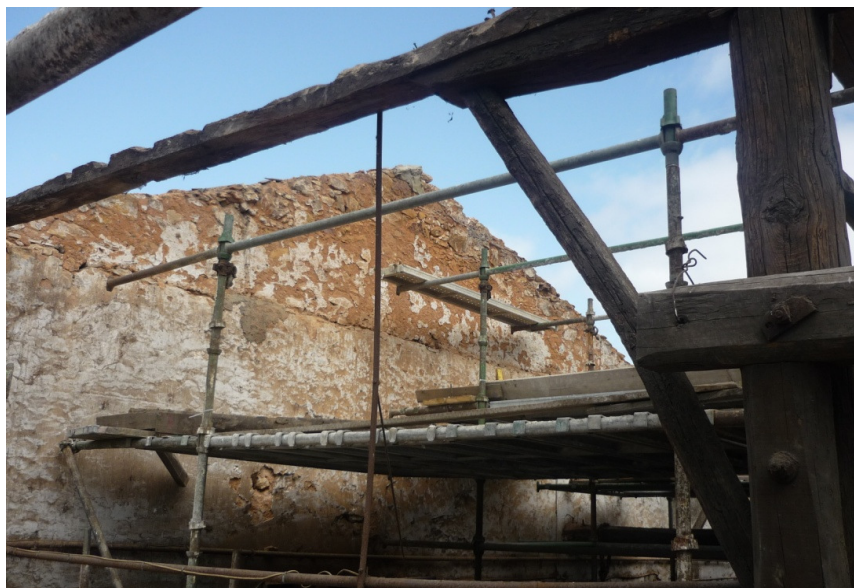
Tendo em conta o mau estado de conservação em que se encontrava a cobertura optou-se pela remoção da mesma. Foram removidas as telhas cerâmicas as madres e as varas (estas duas últimas estavam demasiado deterioradas para serem aproveitadas).

Figura 110: E03 após a remoção dos elementos de cobertura.
