Instituto Politécnico de Tomar

Conservação e Restauro da talha da Igreja Paroquial de Freixo de Numão

Relatório de Estágio

O presente relatório documenta a intervenção de conservação e restauro da talha dourada e policromada da igreja de S. Pedro em Freixo de Numão.

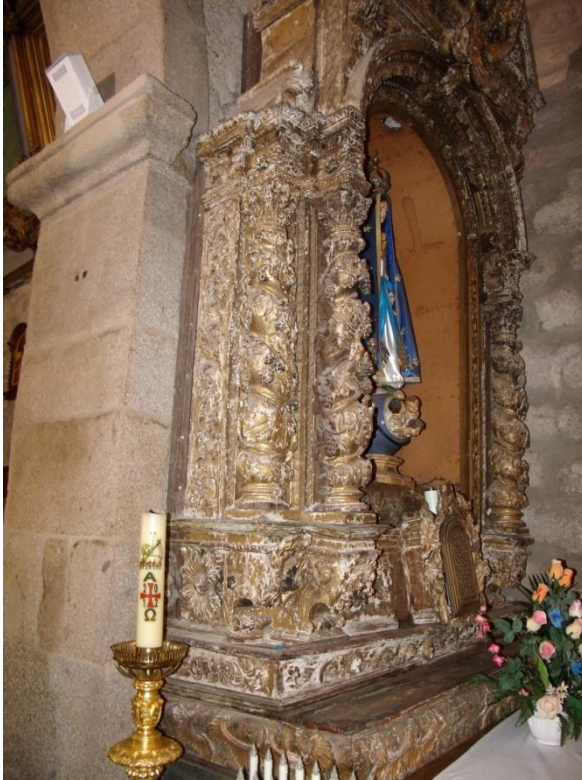
Fig. 81 Estado geral de conservação do altar colateral, lado da Epístola.

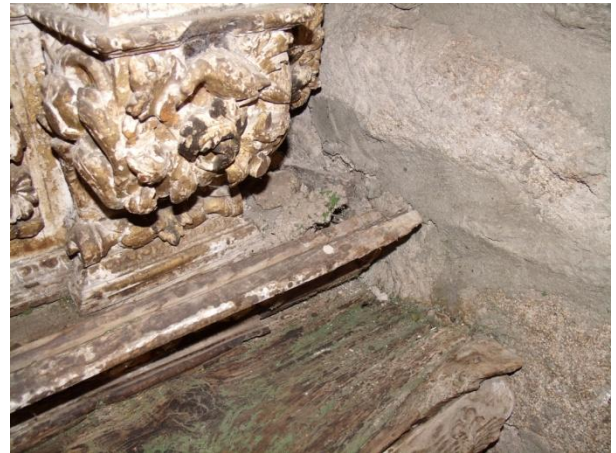
Os tampos das mesas de altar estavam bastante deteriorados, apresentavam ataque xilófago, **podridão** devido à elevada humidade (**Fig. 84**), uma vez que as mesas de altar serviam para as pessoas, na sua boa fé, colocarem jarros com flores e muitas vezes esponjas embebidas em água, que seguravam os arranjos florais. Estas áreas receberiam, certamente uma humidade constante, promovendo assim o ataque xilófago e fúngico.

Fig. 84 Madeira dos tampos da mesa de altar bastante degradados (retábulo lado Epístola).

2.6.) **Substituição de madeiras.** Nomeadamente as madeiras do tampo da predela, as que sustentam os retábulos, vão ser substituídas, uma vez que mesmo consolidadas, não vão adquirir as propriedades de outrora devido ao avançado estado de degradação e podridão. A substituição das mesmas, vai-se limitar ao mínimo possível, porque há madeiras que ainda poderão ser tratadas.

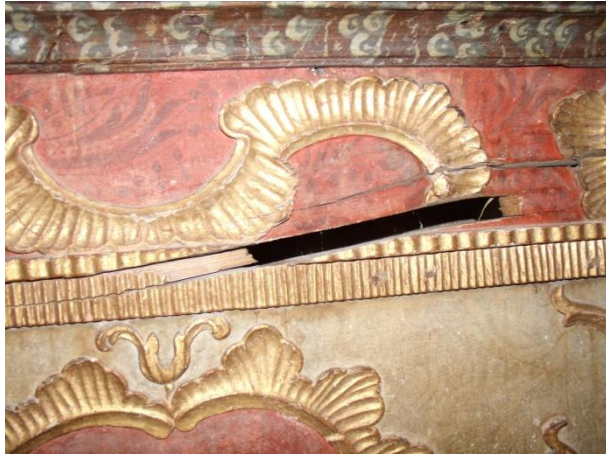
As mesas de altar e algumas colunas apresentam **fissuras** de dimensões consideráveis. Podem ter ocorrido devido à variação da humidade ou possivelmente em associação com outros defeitos, como nós ou fio inclinado⁹³. É possível que nas mesas de altar outras forças estarão associadas às fissuras que apresentavam, porque a madeira não continha nós. Neste caso, as causas para fracturas e fissuras nas mesas seriam acidentais, quer pela ação do Homem, quer pela natureza (terramoto). **Desligamentos de blocos e fracturas**, e consequentemente perda de material (**Fig. 85**), só se verificaram na mesa de altar do lado da Epístola, bem como elementos decorativos na predela e sacrário dos dois retábulos.

Fig. 85 Fractura e lacunas (mesa de altar, retábulo colateral lado da Epístola).

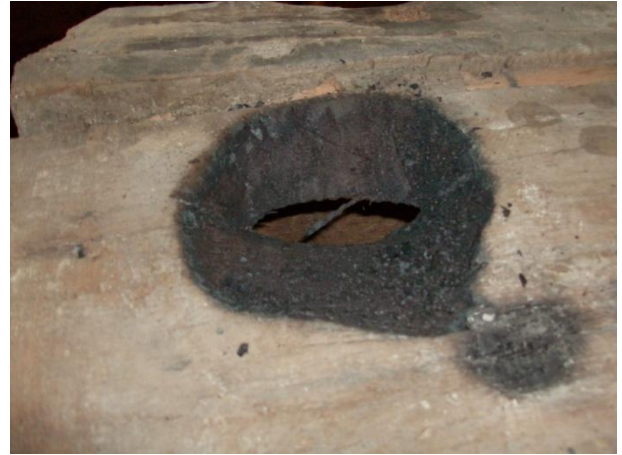
Fig. 86 Carbonização. Tampo da mesa de altar (retábulo colateral lado Epístola).

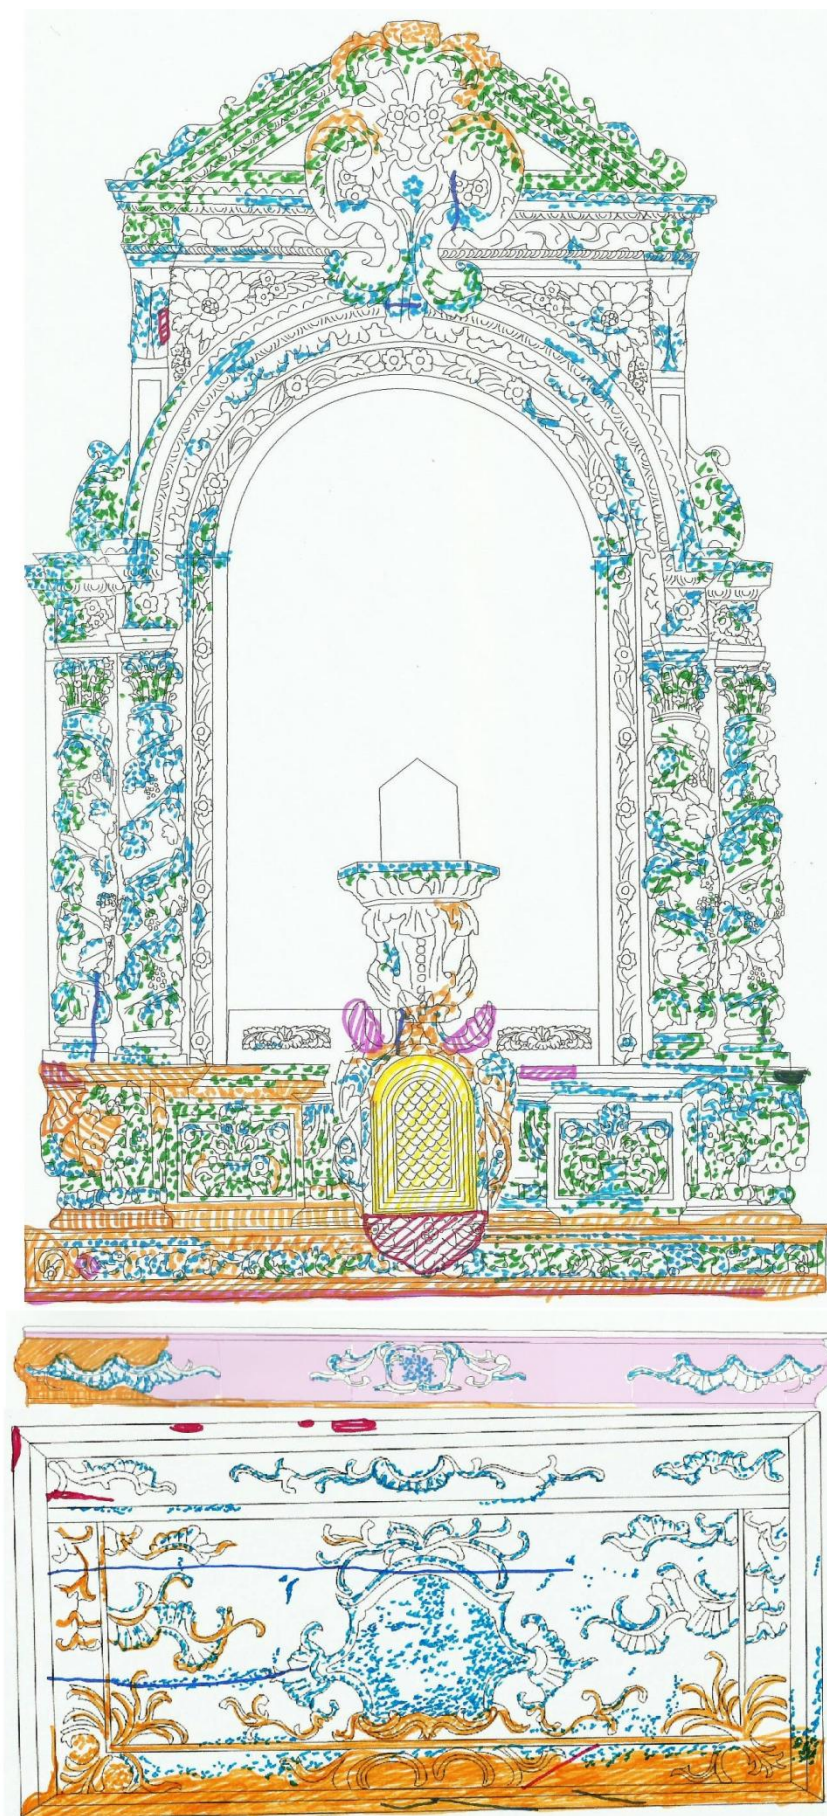
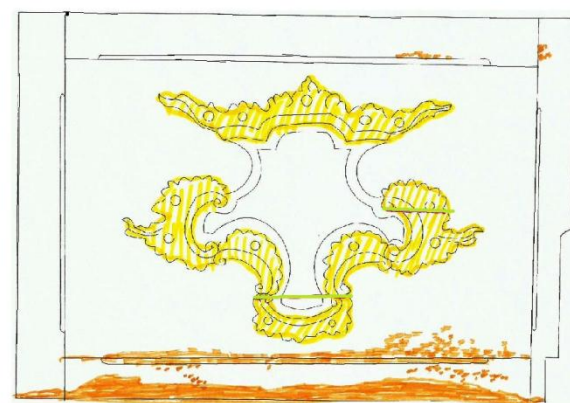
Mapeamento 7 Danos e patologias do retábulo colateral do lado do Evangelho.

Apesar de ambos os altares apresentarem os mesmos problemas, o retábulo do lado da Epístola é o mais degradado. Veja-se o **Mapeamento 7** o **Mapeamento 8**, mapeamentos dos danos e patologias dos retábulos colaterais.

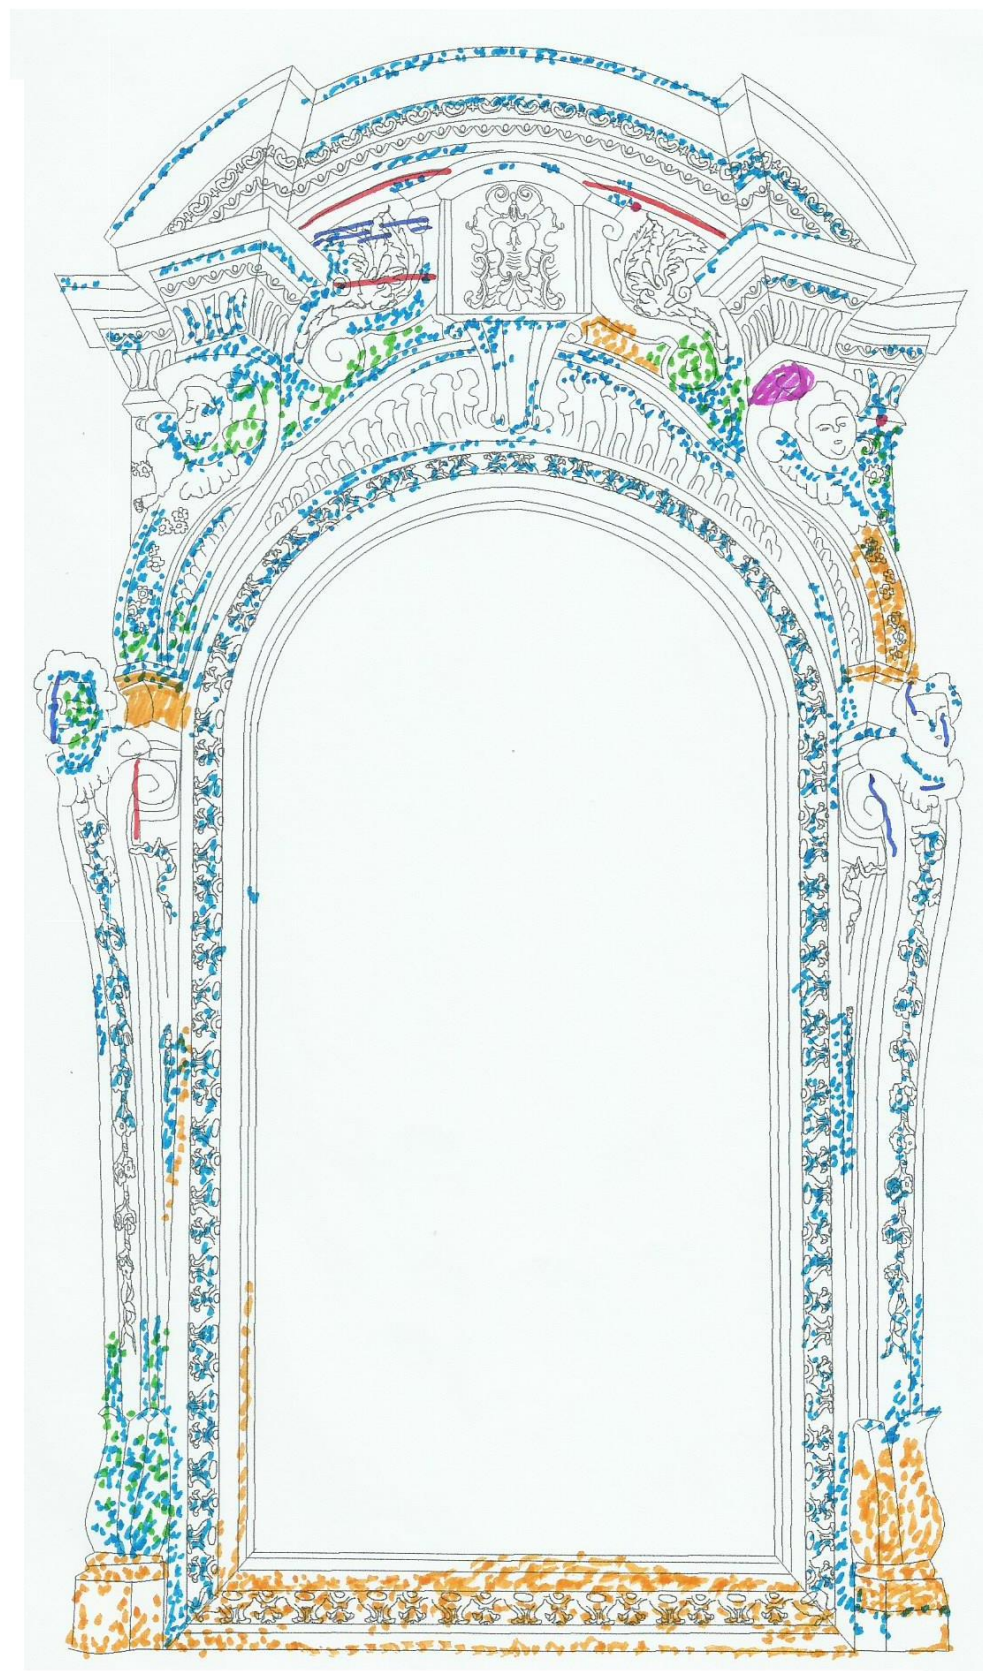
Mapeamento 9 Danos e patologias do retábulo lateral do lado do Evangelho.

Podemos dizer, que o retábulo lateral do lado do Evangelho encontrava-se mais degradado que o do lado oposto. Veja-se o **Mapeamento 9** e **Mapeamento 10** que apresenta os danos e patologias encontrados nos retábulos em questão.

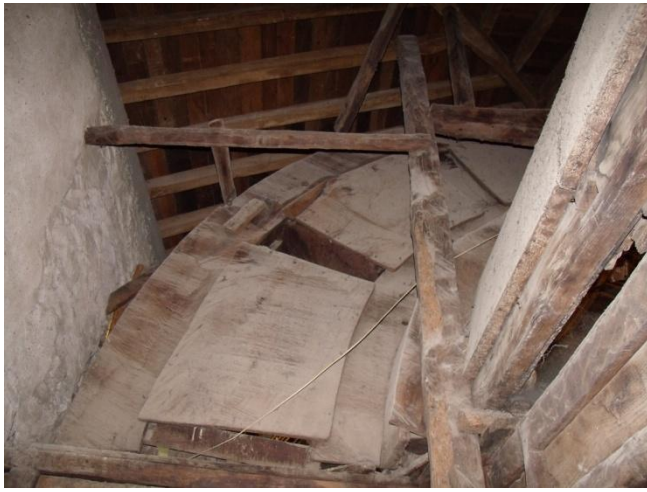
O tardo do altar-mor, encontrava-se em bom estado (**Fig. 97**). Além das **poeiras** acumuladas, entre outros **dejetos animais e vegetais** (**Fig. 98**), poucas madeiras se encontravam atacadas por insectos xilófagos, não existiam madeiras com podridão devido à humidade.

Fig. 97 Parte do tardo do altar-mor.

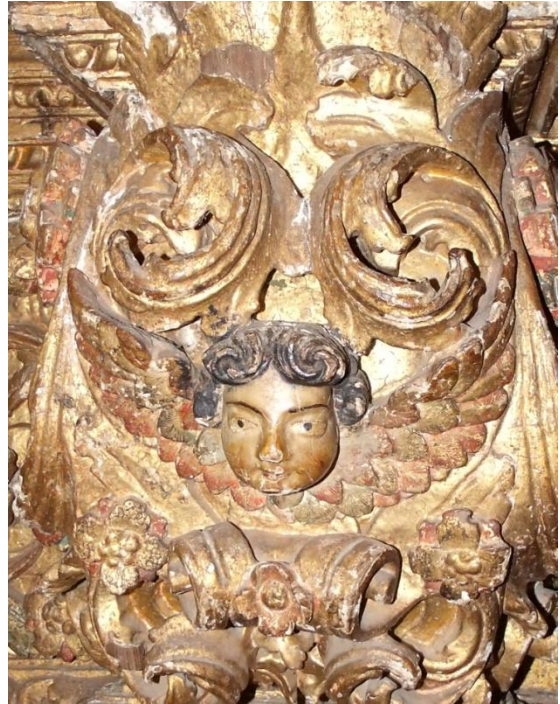
Em relação à superfície entalhada, esta apresentava **fissuras**, **lacunas** a todos os níveis, **repintes** nas carnações da predela (**Fig. 102**), **destacamento** do ouro e da policromia, principalmente na zona da predela. De facto, a zona da predela e do sacrário é a mais debilitada, tal como nos retábulos colaterais, pois é uma zona mais próxima do público, logo mais sujeita a danos. O frontão de altar, também apresenta muita **cera** de velas.

Fig. 102 Carnação com repinte (predela).

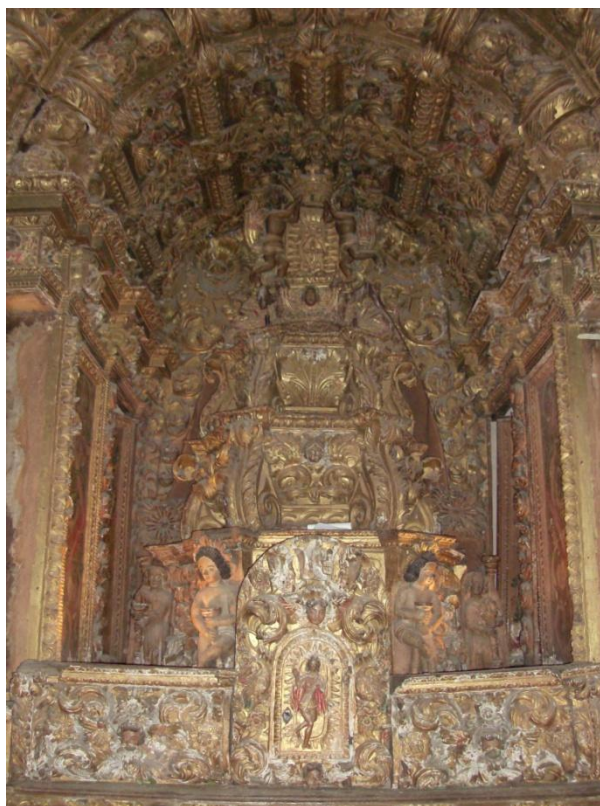
O **escurecimento** devido a fumos é bastante evidente, principalmente no teto do nicho, pois era comum colocarem-se velas no Trono Celestial (**Fig. 103**) e o fumo durante séculos escureceu a talha dourada. Devido à presença de luz que vem de uma janela junto à sanca do lado da Epístola, o ático do altar-mor está mais deteriorado. De facto, a presença de luz e a variação das temperaturas, acelera o processo de degradação, não só pela incidência de raios ultra-violeta, mas também pela incidência de maior calor, nas estações quentes e de correntes de ar, nas estações frias. É de salientar que esta janela tem um vidro partido, não se sabe desde de quando, o que agrava esta situação.

Fig. 103 Escurecimento do teto do nicho do altar-mor.

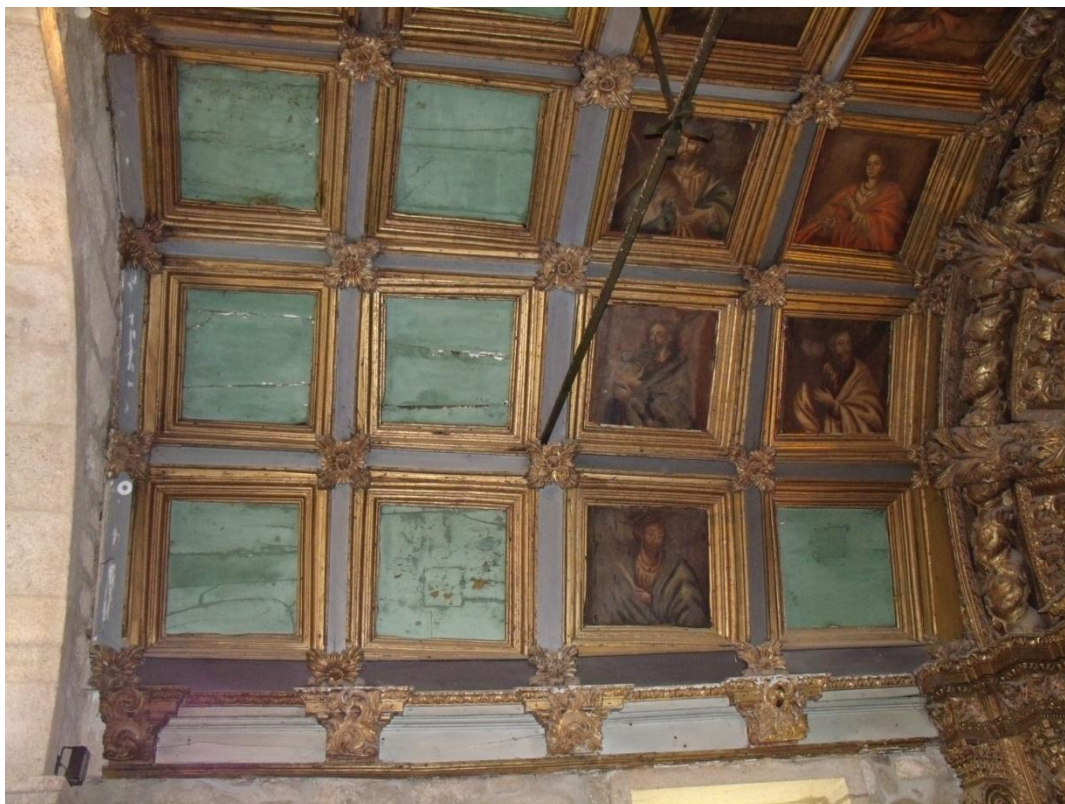
Quanto às **sancas**, apresentavam-se bastante alteradas. A do lado do Evangelho, estava inclinada para baixo e apresentavam, ambas, pontualmente ataque de xilófagos ao nível estrutural. Apresentavam lacunas volumétricas e lacunas a todos os níveis superficiais. A sanca do lado da Epístola estava completamente cheia de purpurinas na sua superfície. Os painéis das mesmas, também foram alterados por uma intervenção anterior, estavam pintados de um tom cinzento-azulado, cuja tinta era semelhante à dos painéis do teto (**Fig. 107 e Fig. 108**).

Fig. 107 Aspecto da sanca do lado do Evangelho.

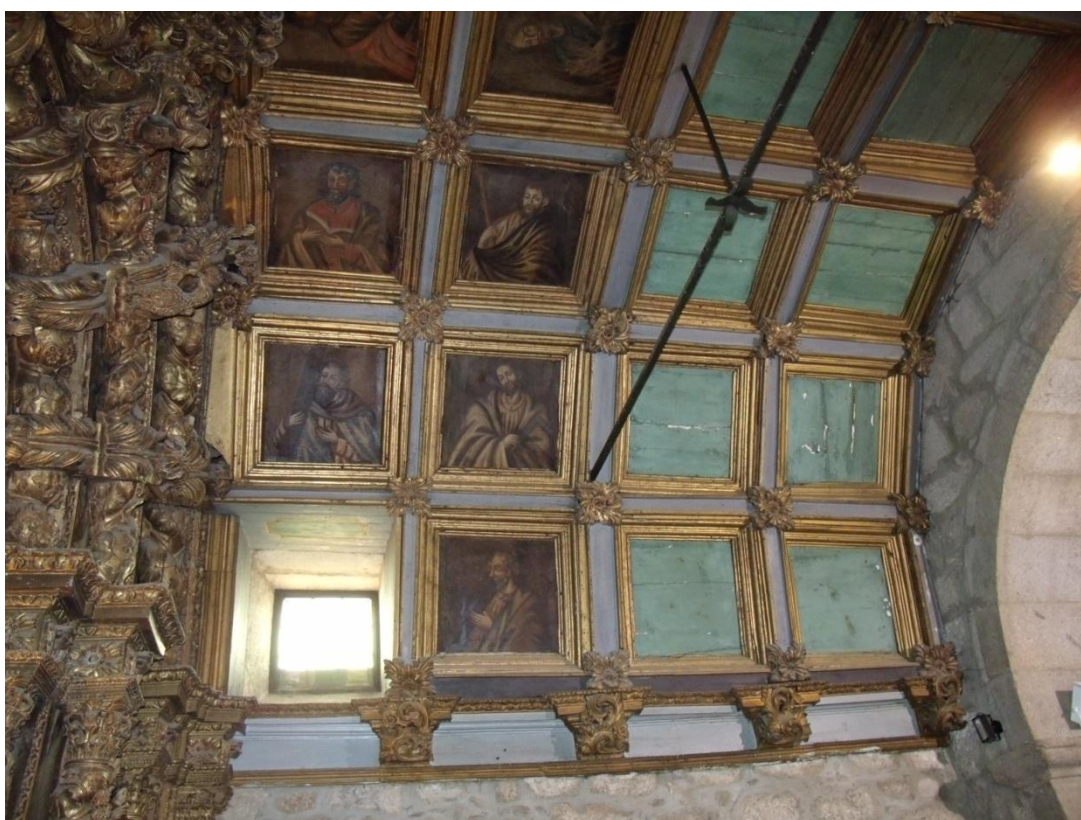
Fig. 108 Aspecto da sanca do lado da Epístola.

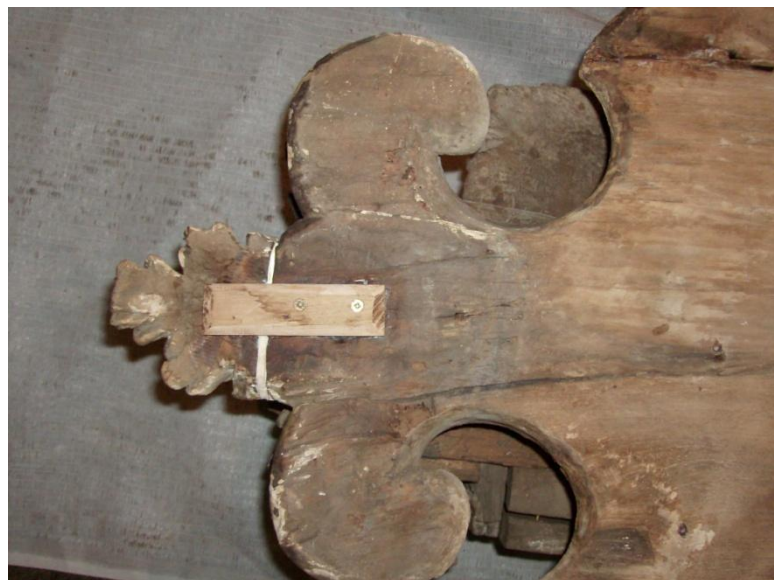
Fig. 117 Reforço estrutural, devido à fractura da peça.

Quando possível, a aplicação destes era feita no verso das peças, de modo a salvaguardar a decoração e a policromia da frente. Quando era impossível aplicar o parafuso pelo verso (por vezes o formato da peça não o permitia) tinha-se de aparafusar na frente, com o berbequim furava-se em profundidade e aparafusava-se de seguida, de modo que o parafuso ficasse abaixo do nível da camada superficial decorada.

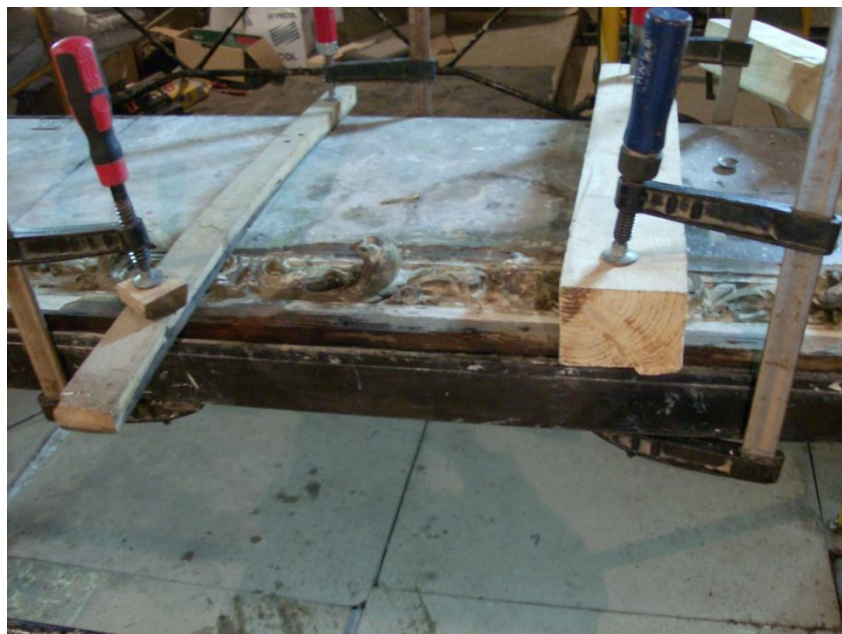
Fig. 119 Painel empenado, sujeito a pressão.

A aplicação das forças através de pesos apoiados por grampos (estes tinham a função não só de fixar os pesos, mas também de fazer pressão quando eram apertados) foram distribuídos pela madeira, segundo a torção desta, ou seja, na zona em que ela estava mais torcida, mais grampos e pesos se aplicavam. Isto iria fazer com que as forças a aplicar nesses pontos fossem distribuídas e a madeira voltasse ao normal de igual forma. Além disso, esta aplicação de forças distribuídas na zona mais crítica (extremidade direita) faz com que a recuperação da forma inicial seja mais rápida.
