**REABILITAÇÃO DE EDIFÍCIOS ANTIGOS  
DE BETÃO ARMADO  
– Caso de Estudo –**

**Mestrado em Reabilitação Urbana**

**Tomar / Novembro / 2014**

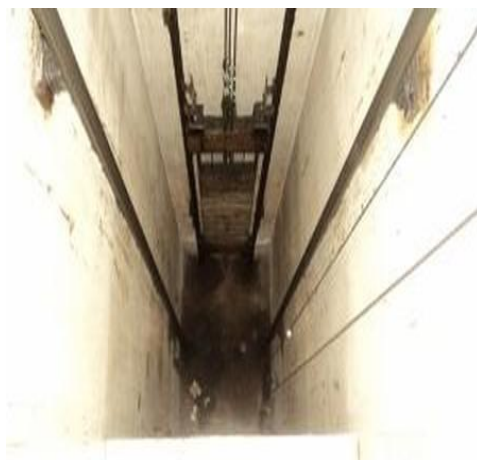
Os poços dos elevadores (Figura 64) existentes eram de betão armado, tendo sido executados 1,00m abaixo da cota da laje do piso 0. Não havia nenhuma ligação entre o arranque das caixas de elevador e a fundação do edifício. As caixas dos elevadores assentavam sobre uma laje com 15cm de espessura e malha inferior de varão  $\varnothing 1/4$  liso (6mm) afastado a 10cm. Segundo os elementos de projeto disponíveis, as paredes das caixas dos elevadores eram em betão armado de 10cm de espessura e malha a meio de varão  $\varnothing 6$ mm afastado a 15cm.

Figura 64 - Vista interior da caixa de elevador

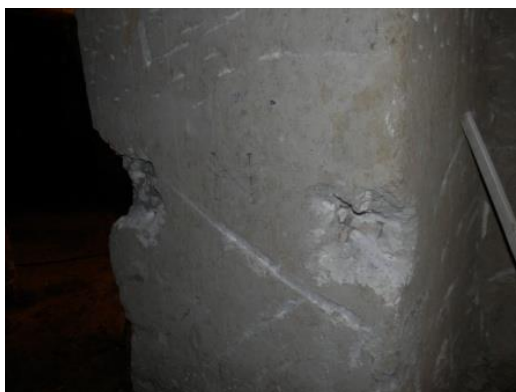
Figura 85 – Sondagem efetuada num pilar da cave onde não se observa a presença de armadura

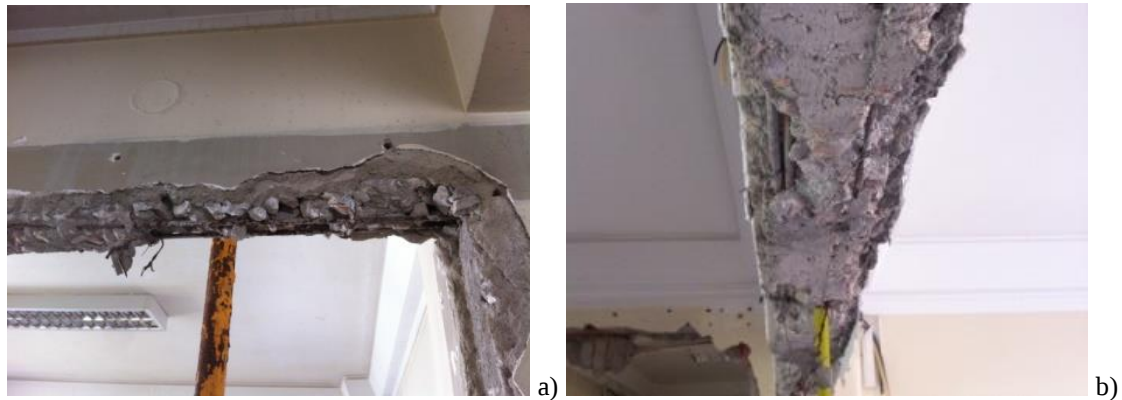
Figura 88 – Sondagem efetuada nas vigas dos pisos superiores onde se verifica: a) a existência de agregados de elevada dimensão; b) a ausência de recobrimento e o estado de corrosão

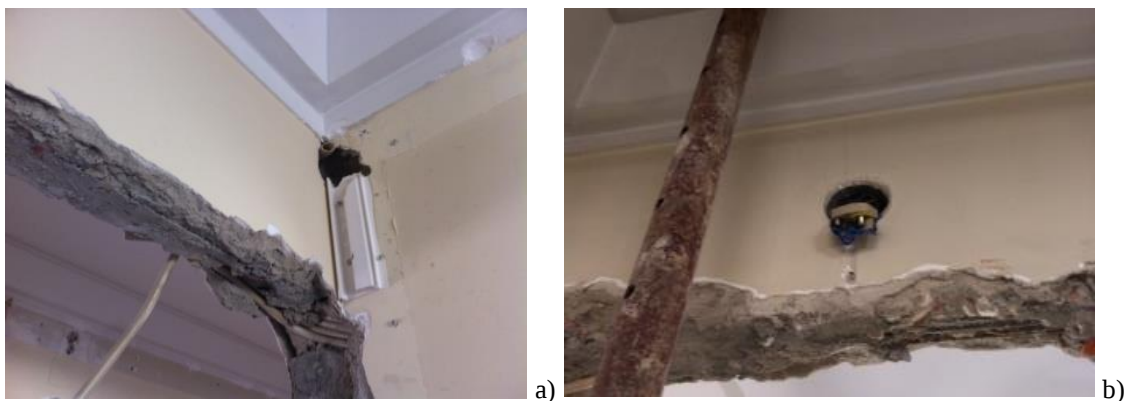
Figura 89 – Sondagem efetuada nas vigas dos pisos superiores onde se verifica a inclusão de instalação elétrica: a) tubagem e cabos; b) caixas

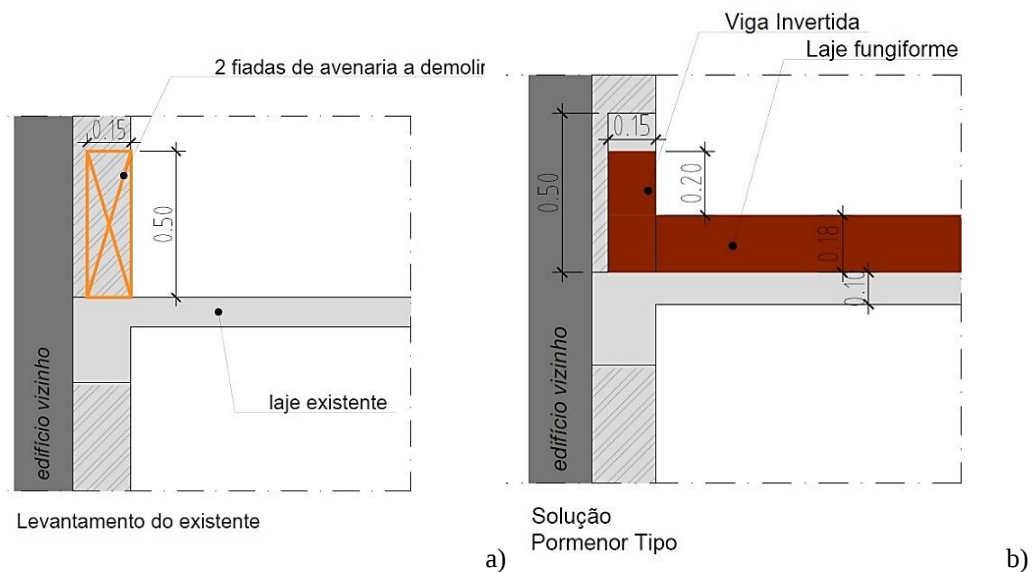
Figura 178 – Laje do piso tipo: a) levantamento da situação junto aos edifícios contíguos; b) o pormenor tipo com a solução de reforço
