FICHA DE EDIFÍCIO

Processo nº: 86

Morada: Estrada de São João, 141

Localidade: São João de Ovar

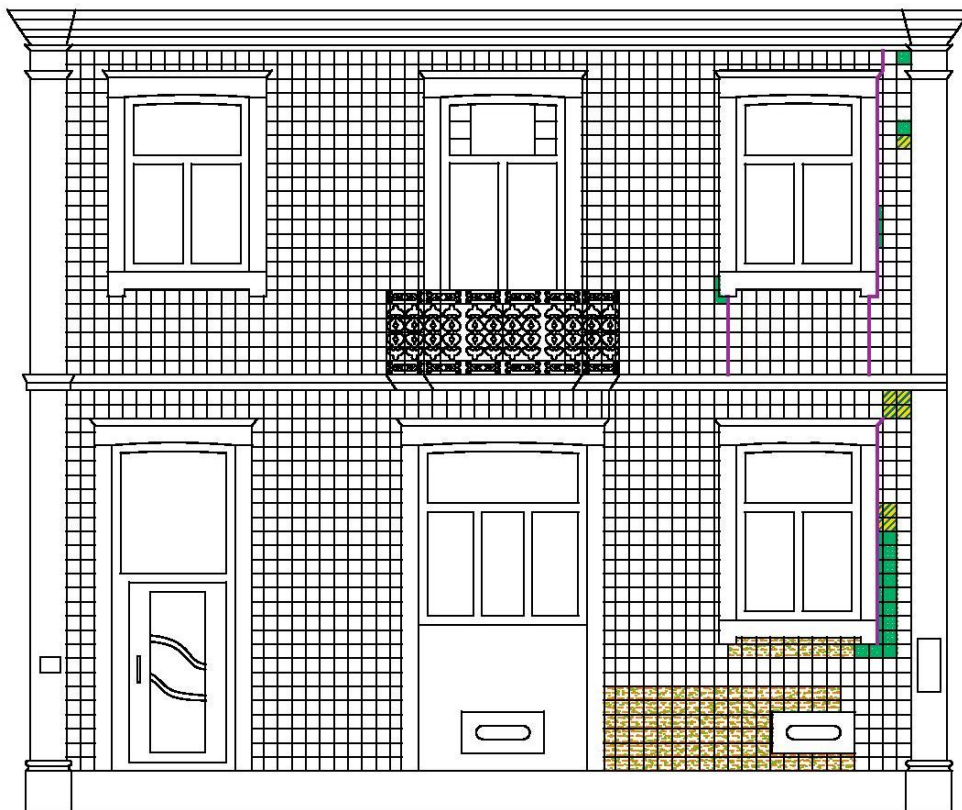
MAPEAMENTO DE FORMAS DE ALTERAÇÃO

- As lacunas de vidrado situam-se em azulejos junto ao soco, no lado direito da fachada, que faz esquina. Esses azulejos apresentam nas juntas microrganismos, humidade e concreções nos bordos.
- Os azulejos em destacamento estão junto a vãos e a coluna. Nos primeiros as juntas encontram-se abertas num local que apresenta uma fenda estrutural. Nos segundos, a causa do destacamento estará relacionada com a diferença comportamental entre os materiais tradicionais da fachada e o cimento da coluna.
- As lacunas de azulejo estão preenchidas com cimento e alguns azulejos estão assentes em cimento.

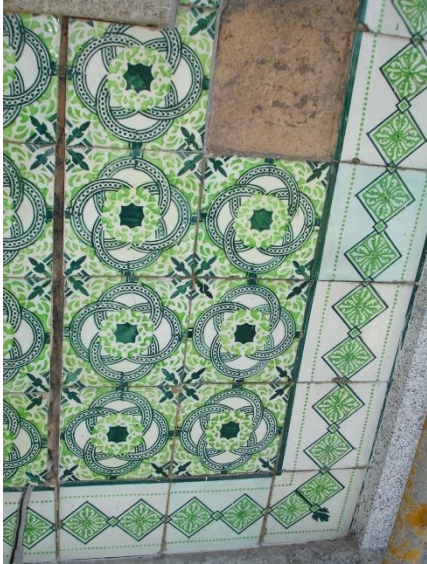
Fenda estrutural

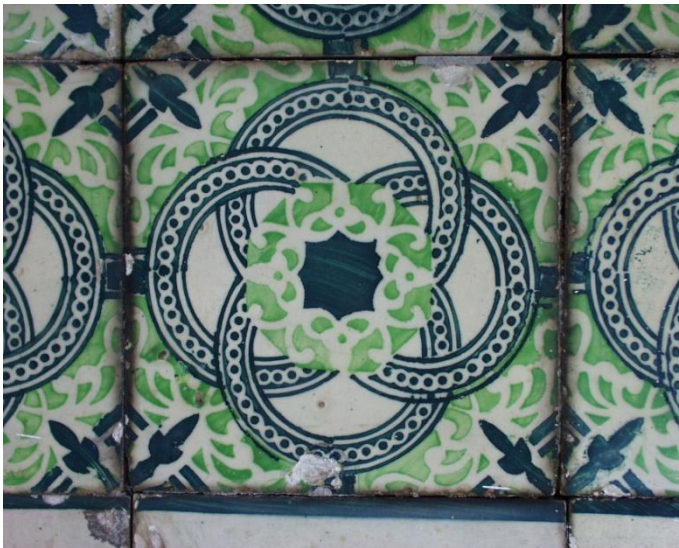
Concreções

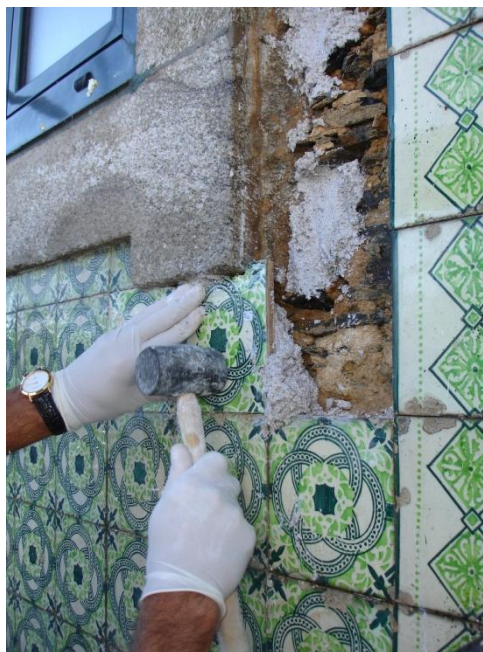
Pormenor da fachada após a remoção de azulejos

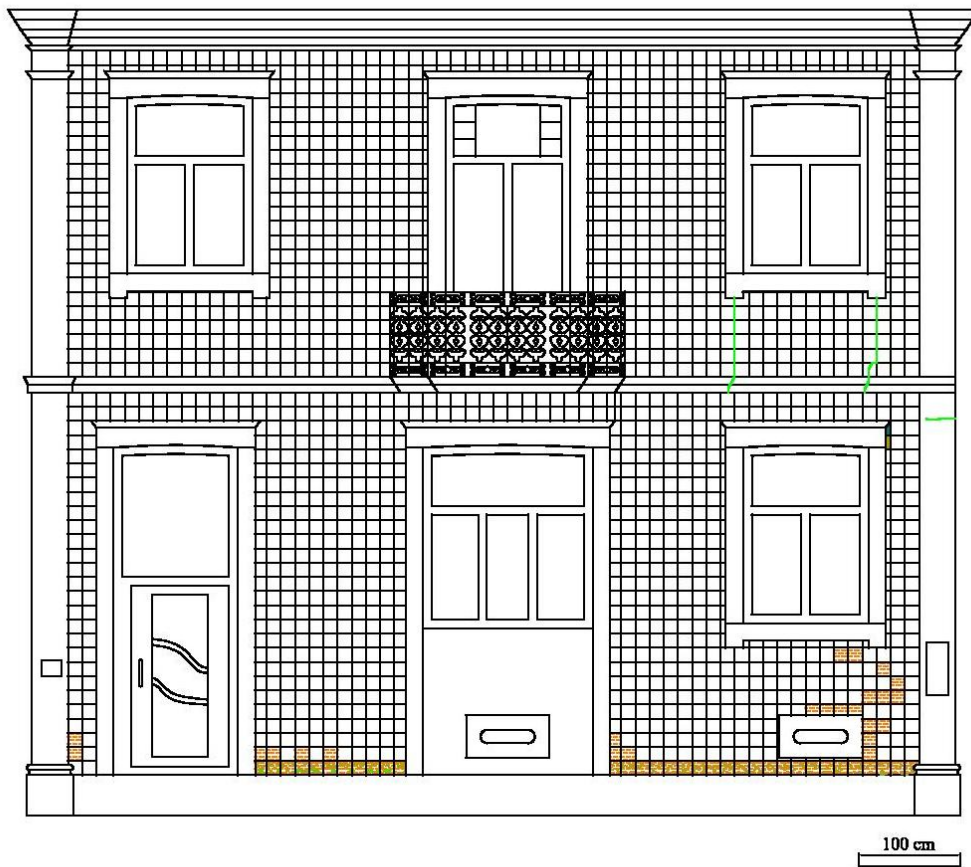
MAPEAMENTO DE FORMAS DE ALTERAÇÃO

Fissura estrutural	Repelência de vidrado	
Picado	Falha de decoração	
Cores parasita		
OBSERVAÇÕES		
<ul style="list-style-type: none"> • A fissura localiza-se na coluna direita. • A lacuna de azulejo resume-se a um azulejo, junto a um vão. • A fenda estrutural e o azulejo trocado são os mesmos verificados antes da intervenção. • As lacunas de vidrado e as concreções concentram-se junto ao soco, revelando a influência da humidade ascensional. • As lacunas de vidrado estão muito associadas à presença de microrganismos. • A fachada no geral apresenta um bom estado de conservação, mas a continuação dos destacamentos de vidrado e as consequentes lacunas, juntamente com as concreções, de futuro irão quebrar a leitura do paramento e danificar os corpos cerâmicos, talvez irremediavelmente.

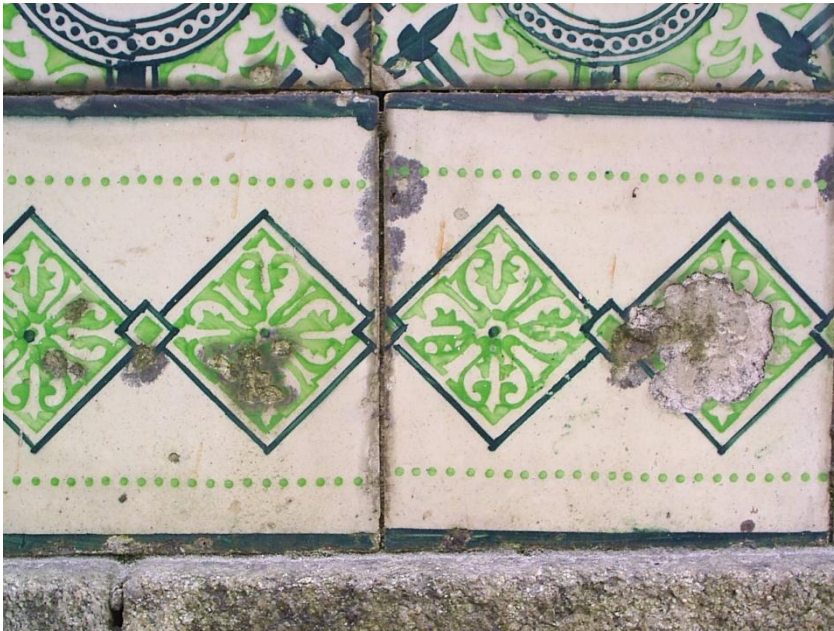
Microorganismos no interface vidrado-chacota

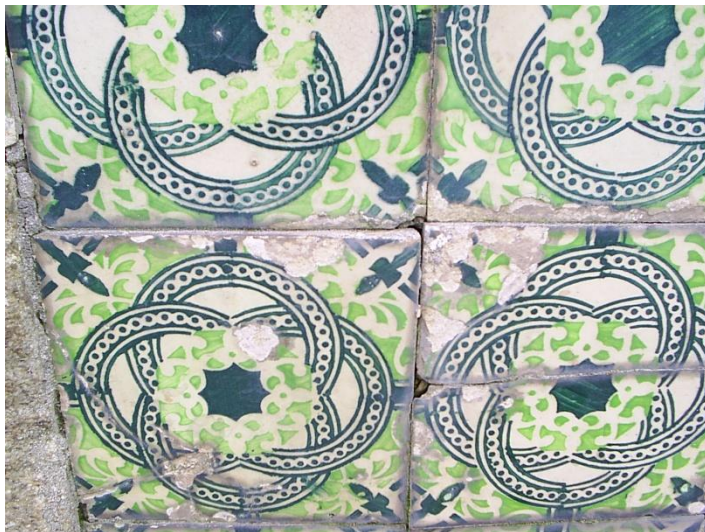
Concreções e fractura
