Instituto Politécnico de Tomar

**Escola Superior de Tecnologia**

**Estudo e intervenção da pintura sobre tábuas,  
representando São João Batista, do Mosteiro  
de Santa Clara-a-Nova – Coimbra**

Relatório de Estágio

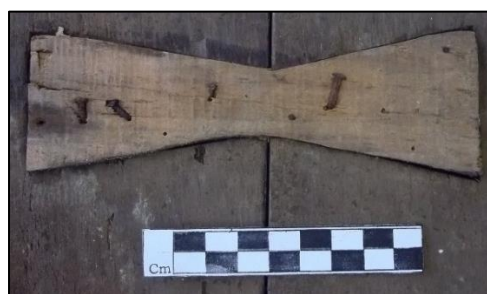
Fig. 51. Pregos presentes na dupla cauda de andorinha da zona superior A.P.

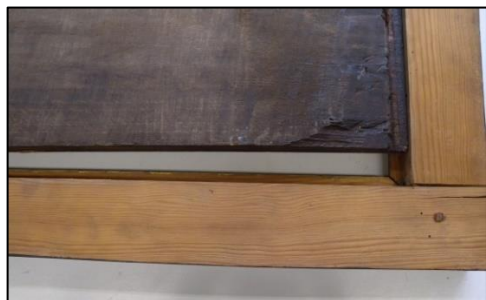
Fig. 52. Folga entre a pintura e a lateral da moldura. A.P.

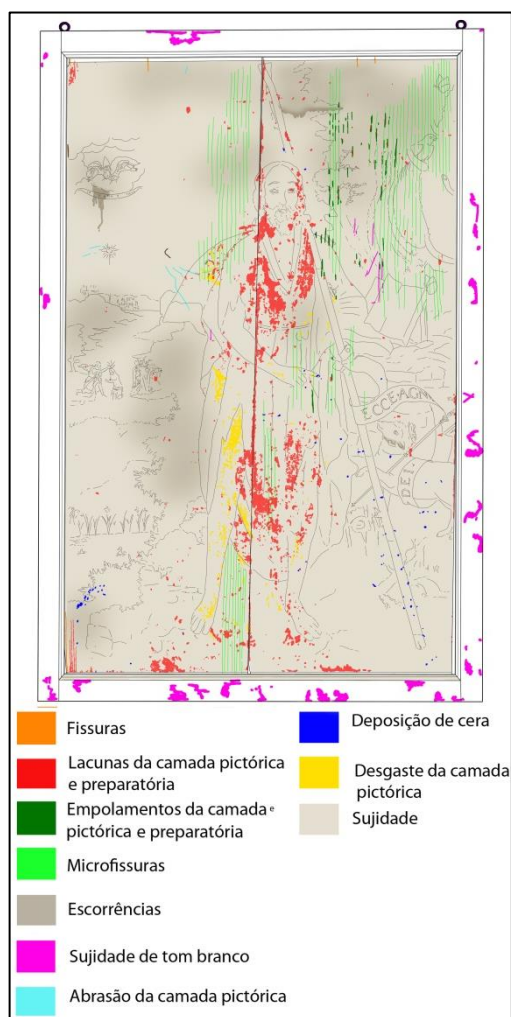
Fig. 75. Mapeamento dos danos e patologias| Frente. A.P.

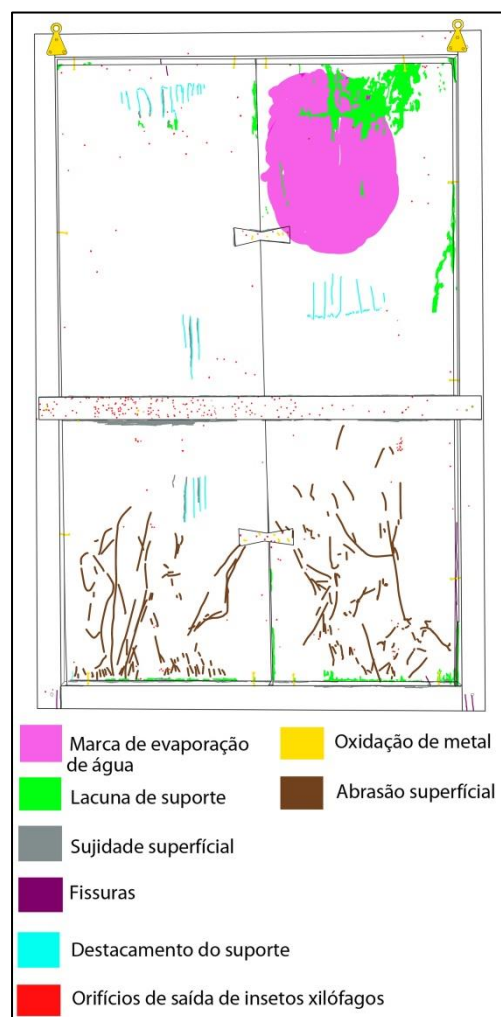
Fig. 76. Mapeamento dos danos e patologias| Verso. A.P.

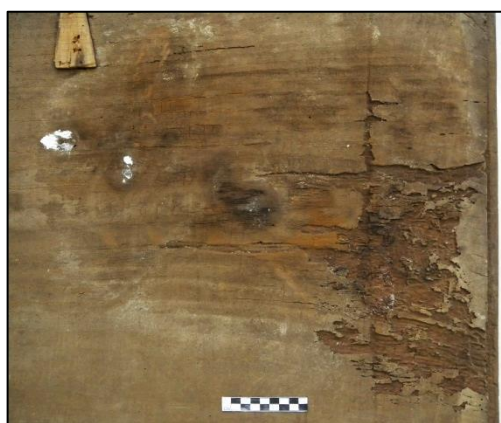
O suporte da pintura apresenta áreas fragilizadas por ação de fungos e insetos xilófagos. A deterioração da madeira por ação de fungos deve-se à humidade, o fator mais importante para a germinação de esporos e para o sucesso da colonização do substrato pelo fungo (Blanchette, 1995, p.56). No verso, na parte superior da tábua esquerda, observaram-se marcas de evaporação de água, mas apenas esta foi atacada pelos fungos, fig.77. A classificação de fungos que atacam a madeira é feita através do seu efeito sobre a mesma, neste caso o fungo foi identificado como podridão castanha do filo *Basidiomycota* (Schniewind et al, 2001, p.100-102). O fungo da podridão castanha destrói a madeira ao decompor os elementos estruturais das paredes celulares de madeira lignificada (celulose e hemiceluloses), utilizando-os como fonte de alimento. A lignina fica exposta ao ar acabando por oxidar e adquirir a descoloração castanha característica (Schniewind et al., 2001, p.100-102). Fendas paralelas e perpendiculares desenvolvem-se até criarem uma rede de pequenos cubos, fig. 78, daí a podridão castanha também se chamar de podridão cúbica. A madeira, devido à ação do fungo, encontrava-se fragilizada e pouco resistente, quando aplicada um pouco de pressão.

Fig. 77. Pormenor do verso da pintura| Marca da evaporação da água com uma tonalidade clara. A.P.

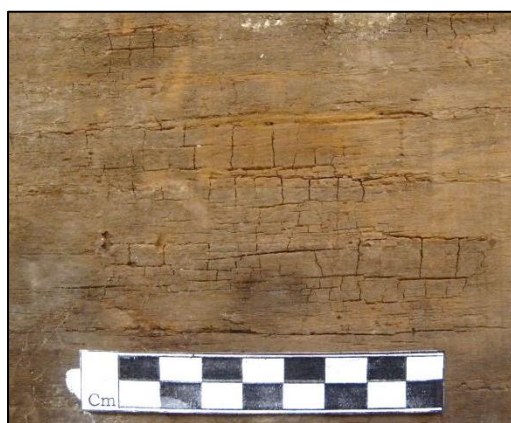
Fig. 78. Pormenor da podridão castanha com fendas paralelas e perpendiculares (cubos). A.P.

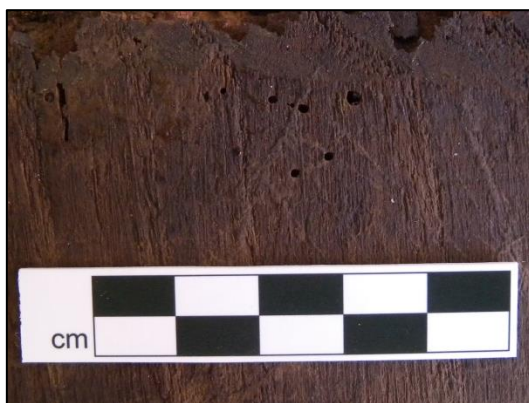
A pintura apresentava, nos topos e zona de ligação, pequenas perfurações causadas por insetos xilófagos. Os orifícios são redondos e com um diâmetro aproximado de 2-5 mm, criando no interior da madeira galerias que continham serradura. Estas características pertencem aos insetos da ordem Coleóptera. Estes insetos, durante a sua vida, sofrem uma metamorfose que envolve quatro fases: ovo, larva, pupa e adulto (Schniewind et al., 2001, p.53). Os danos causados à madeira resultam da alimentação durante a fase larvar, criando tuneis que variam entre 1 mm a 10 mm de diâmetro, criando debilidades e afetando a resistência da madeira. As larvas alimentam-se de madeira e vão deixando fezes e serradura nos túneis criados (Blanchette, 1995, p. 62). Os adultos saem da madeira criando um orifício de saída na superfície. Os insetos atacaram as duplas caudas de andorinha e as tábuas da pintura, demonstrando que estas madeiras são mais suscetíveis ao ataque deste inseto xilófagos, fig. 79.

Fig. 79. Orifícios de saída de insetos nas tábuas da pintura. A.P.

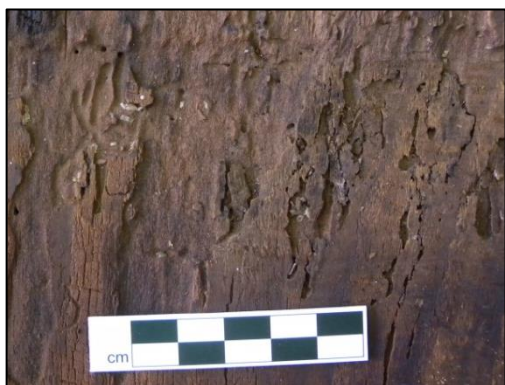
Fig. 80. Zona atacada onde se observa a fina camada de madeira frágil e os restos de pele das térmitas. AP.

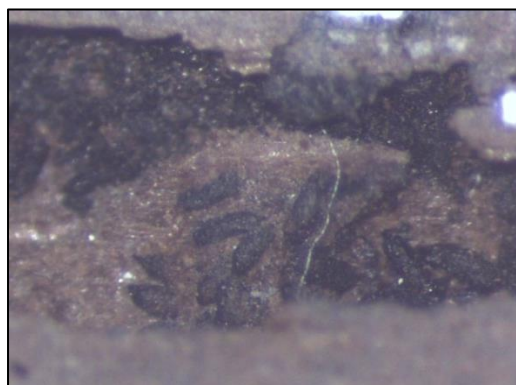
Fig. 81. Restos fecais deixados pelas térmitas numa galeria| Observação à lupa binocular com ampliação de 40x. (Lupa binocular. (Leica® M320 IVC). A.P.

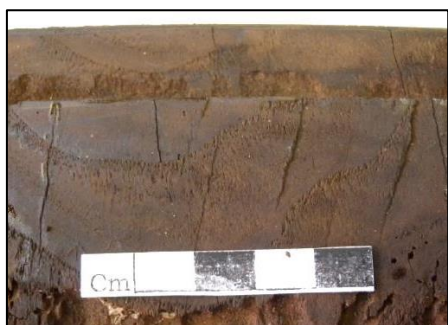
Nos extremos superior e inferior da pintura, nas áreas de menor espessura, denotam-se pequenas fissuras entre 5 e 3 cm fig.82. Na zona inferior das tábuas é possível observar várias marcas de abrasão, provavelmente derivadas do mau manuseamento da

Fig. 82. Fissuras do verso da pintura. A.P.

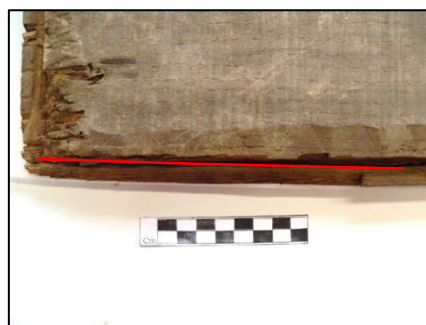
obra. Do lado direito encontramos uma lacuna na zona de menos espessura da madeira e uma fissura de 23 cm de comprimento entre a zona mais espessa e parte da zona mais fina. A fissura e a lacuna estão relacionadas com a anisotropia e higroscopicidade da madeira. A alteração de volume nas zonas mais finas surge mais rapidamente que nas zonas de maior espessura (Kos, et al., 2014, p. 37). Esta alteração leva à criação de fissuras, podendo criar lacunas. A fissura pode ter sido agravada por causa de um mau manuseamento ou impacto, fig.83. Pontualmente existem pequenos levantamentos de uma camada fina de madeira na zona nos anéis, fig.84. A perda de volume, derivada das trocas de água entre a madeira e o meio envolvente, pode levar a separações ou destacamentos nas zonas dos anéis (Hoadley, 1995b, p. 8). Como eram uma fina camada de madeira destacada do suporte apresentavam pouca resistência, quando aplicada pressão, acabando por quebrar e fissurar com facilidade.

Fig. 83. Fenda no verso da pintura (a vermelho) | lado direito. A.P.

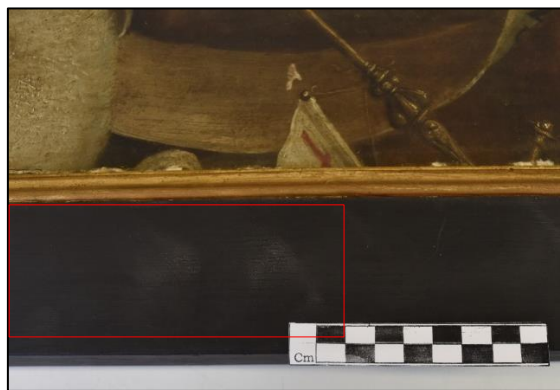
A moldura apresenta orifícios de saída de insetos xilófagos, manchas brancas na zona negra e sujidade generalizada, fig.91. As manchas brancas eram irregulares e existiam ao redor de toda a moldura, eram compostas por sujidade e gordura presentes nas mãos, muitas delas permitiam ver impressões digitais. A moldura possui orifícios, na parte interna, onde se encontravam os pregos, utilizados na ligação da pintura à moldura. Os dois elementos de sustentação encontravam-se oxidados. A corrosão dos metais é um

Fig. 91. Manchas brancas generalizadas na frente da moldura. A.P

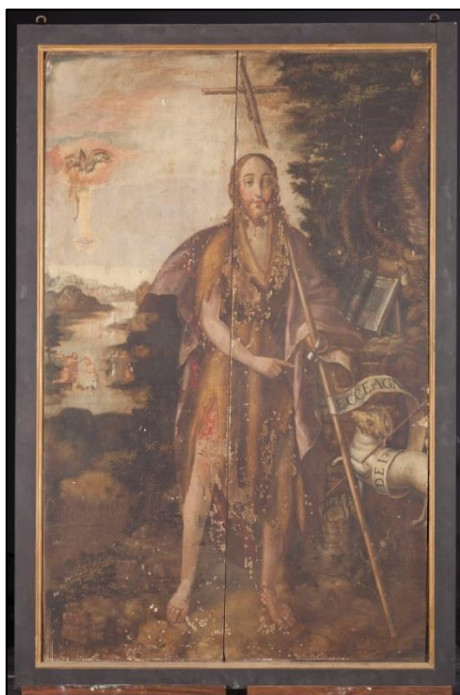
Fig. 131. Aspecto geral da pintura antes da intervenção| frente. C. F. Gonçalo Figueiredo (L.F.-IPT)

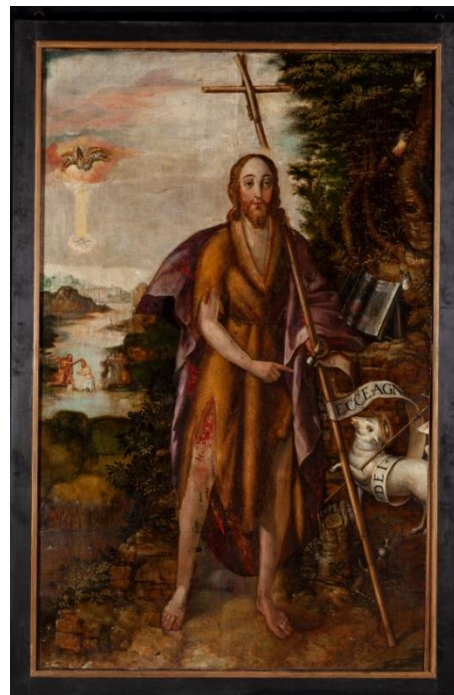
Fig. 132. Aspecto geral depois da intervenção| frente. C. F. Gonçalo Figueiredo (L.F.-IPT)
