Instituto Politécnico de Tomar  
Escola Superior de Tecnologia de Tomar

# ESTUDO E INTERVENÇÃO NO PATRIMÓNIO EDIFICADO - QUINTA DA CARDIGA

Relatório de Estágio

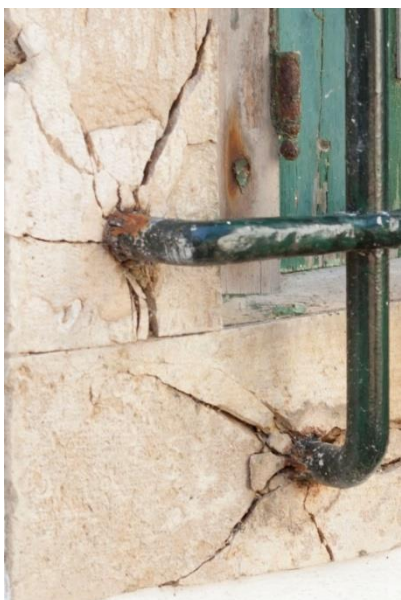
Figura 4: fendilhação da pedra provocada pela oxidação do ferro (pátio grande).

A pedra do parapeito, ombreiras e lintel de algumas das janelas do pátio grande correspondentes ao piso térreo, suportam, através de perfurações, gradeamentos em ferro. A secção dos gradeamentos que se encontra no interior do substrato pétreo encontra-se num estado de corrosão avançado, tendo originado manchas e múltiplas fraturas que irradiam dos respetivos orifícios (Figura 4).

Com vista a eliminar a fonte de ferro, os gradeamentos deverão ser removidos e tratados, ou substituídos por outros, em material inoxidável. O tratamento dos gradeamentos passará, se for o caso, pela remoção mecânica do material corroído e pela aplicação de uma proteção isolante (cera microcristalina, por exemplo).

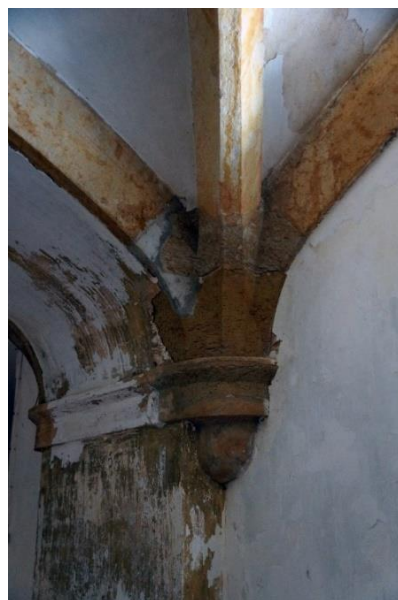
Figura 5: preenchimentos, marcas de infiltração e colonização por fungos (adega dos Frades).

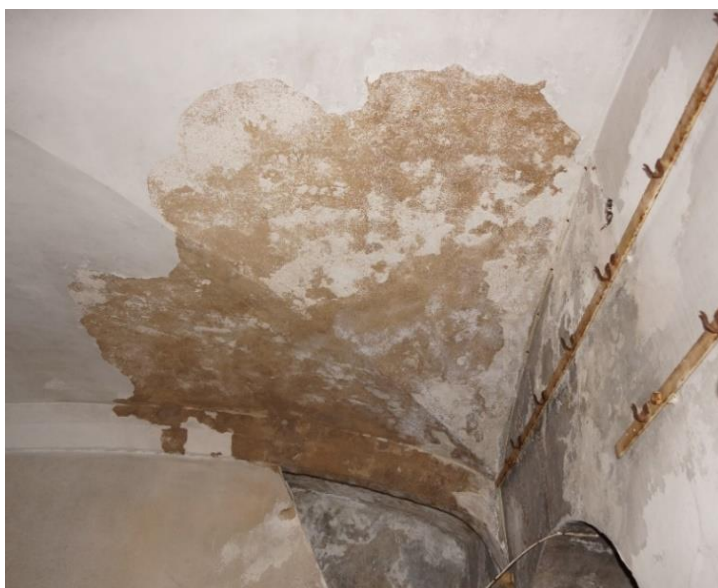
A parede de alvenaria correspondente à fachada sudoeste do palácio da Cardiga apresenta um elevado índice de contaminação por sais solúveis, cujas eflorescências são bem notórias, pelo interior, na cozinha, na adega dos Frades e sobretudo na capela (Figuras 6 e 7).

Figura 6: presença de sais solúveis nos revestimentos da cozinha (parede sudoeste).

Foi-nos transmitido, oralmente, por um dos proprietários, que as dependências agrícolas adossadas a essa fachada serviram para armazenar fertilizantes utilizados na exploração agrícola da quinta. Essa poderá ter sido a origem da contaminação da parede.

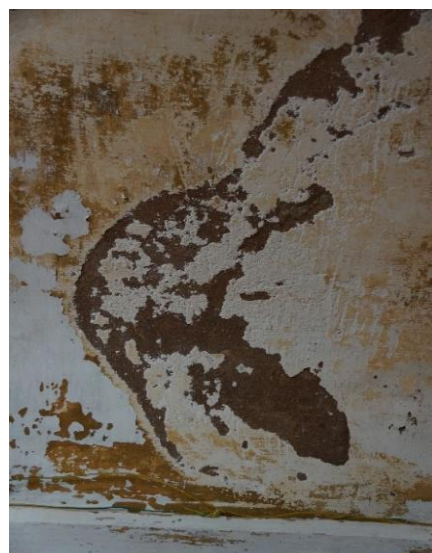
Figura 7: presença de sais solúveis nos revestimentos da adega dos Frades (parede sudoeste).

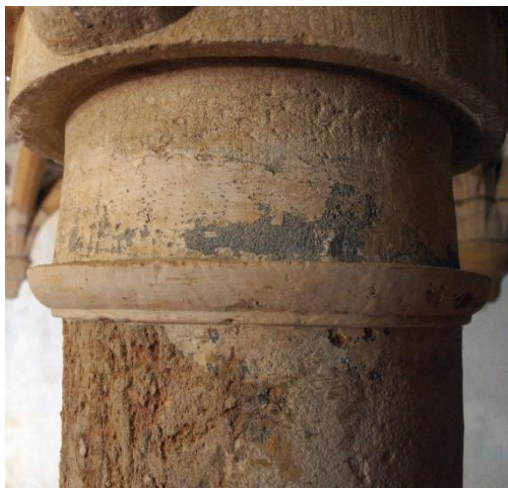
Figura 8: preenchimento com cimento *Portland* numa das colunas da adega dos Frades.

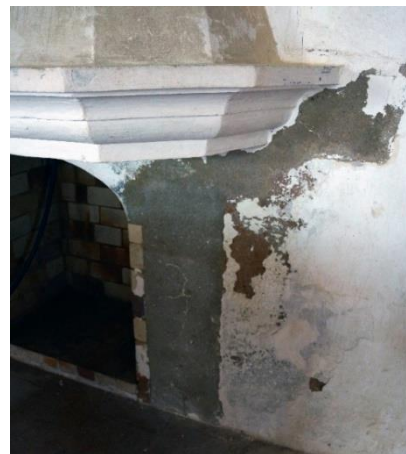
Figura 9: preenchimento com cimento *Portland* no revestimento da parede sudoeste da adega dos Frades.

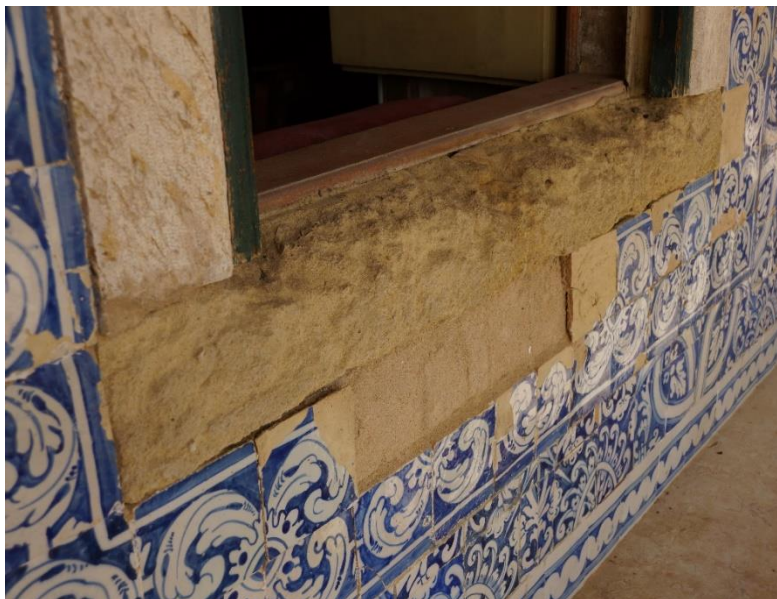
Figura 10: parapeito de uma das janelas do pátio grande com sinais evidentes de perda de coesão.

O produto consolidante a utilizar, bem como a forma de aplicação, deverão ser selecionados de acordo com a necessidade de restabelecer uma maior ou menor coesão nos materiais em apreço, ou seja, de acordo com o nível de degradação que demonstrarem, o qual deverá ser determinado através de uma análise mais aprofundada na fase de intervenção (consultar ponto 3.6.1).

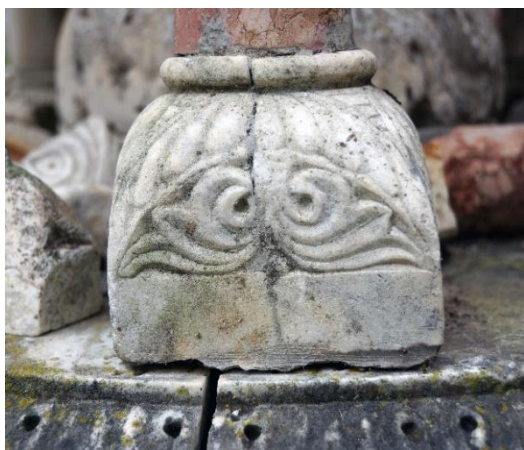
Figura 13: colagem efetuada numa intervenção anterior.

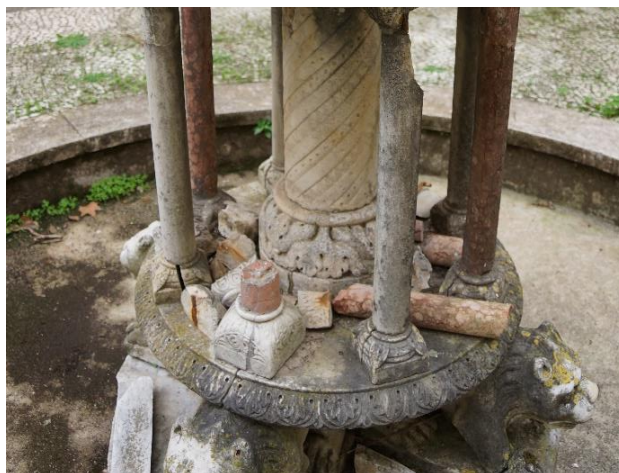
Figura 14: vários elementos estruturais fraturados.

A base circular, que susta o conjunto de quatro leões, apresenta lacunas volumétricas e fraturas, uma delas abrangendo todo o diâmetro da mesma, anomalias também observadas no conjunto dos quatro leões, sendo a problemática verificada nas “mãos”, a que se junta a fissuração do dorso, fruto da imposição do disco que susta o conjunto de oito colunas, também este fraturado. O conjunto de oito colunas apresenta igualmente fraturas, fissuras e lacunas volumétricas e parciais. Da análise realizada, concluímos que os danos existentes nas bases, fustes e capitéis advêm da corrosão dos vários espigões metálicos inseridos nas ligações dos elementos referidos (Figura 15). A expansão da oxidação promoveu a

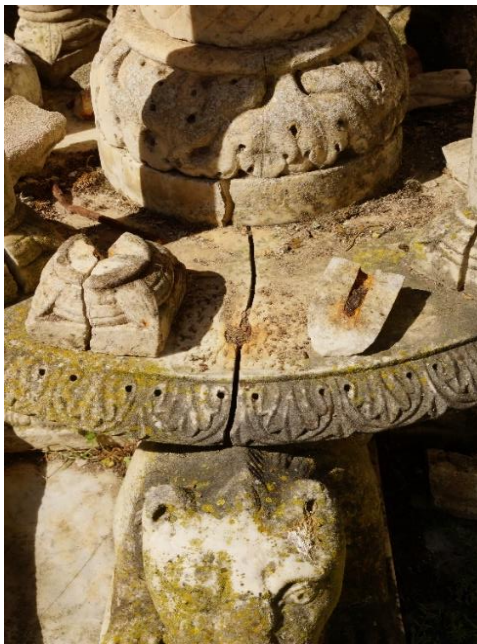
ocorrência de fraturas, fissuras e estalados na pedra. Por esses motivos, são visíveis vários fragmentos soltos junto à fonte. A coluna central apresenta problemáticas semelhantes, voltando a figurar, nas zonas onde estão presentes espigões metálicos, o mesmo tipo de danos. O bojo apresenta alguma desagregação granular, lacuna volumétrica a norte e lacuna parcial a oeste. Observa-se também a presença generalizada de depósitos de sujidade e colonização biológica intensa (musgos, algas, líquenes e plantas), que resultam na alteração da perceção cromática da fonte, maioritariamente verde e cinzenta (Figura 16).

Figura 15: fraturas provocadas pelos espigões oxidados.

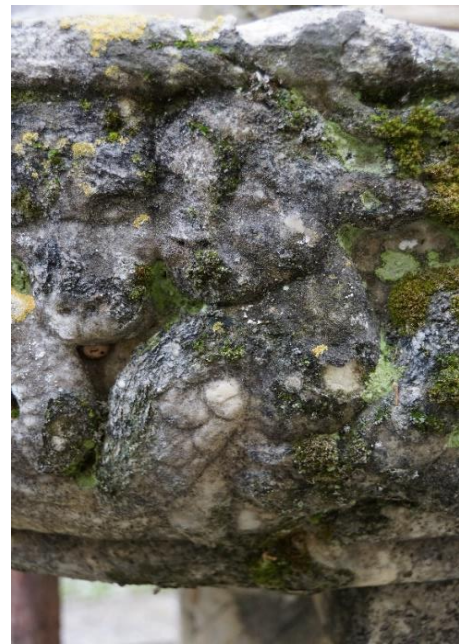
Figura 16: colonização biológica do bojo da fonte decorativa.

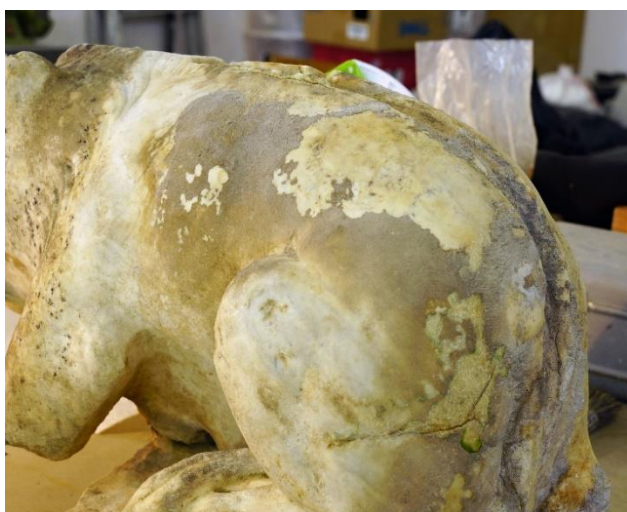
Figura 31: concreções calcárias sobre uma das representações de leões.

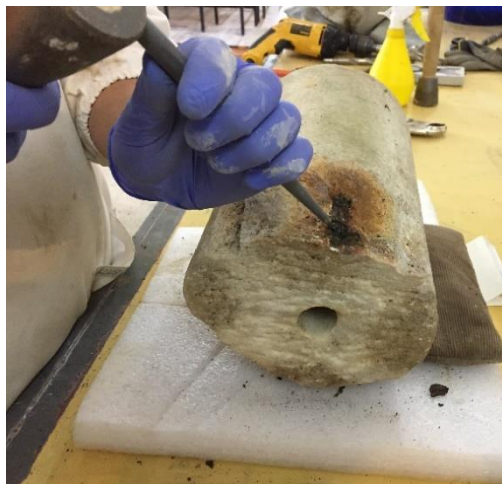
Os espigões em ferro inseridos na estrutura da fonte foram igualmente removidos. O estado de corrosão em que se encontravam provocou a sua aderência ao material pétreo, o que dificultou, em larga medida, o procedimento de extração. Para além da utilização de escopros e ponteiros (Figura 34), teve de se recorrer à utilização de brocas, para desbastar o material metálico. Em alguns casos, fomos obrigados a recorrer à utilização de brocas cranianas, para alargar ligeiramente os orifícios, permitindo assim a extração do material oxidado.

Figura 34: remoção de um espigão metálico oxidado através de escopro e maceta.

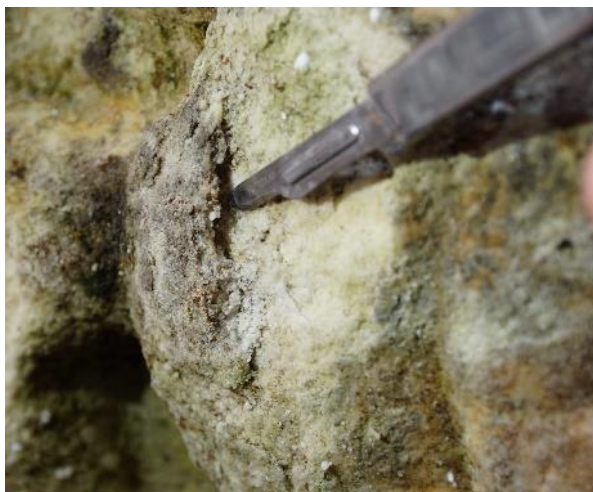
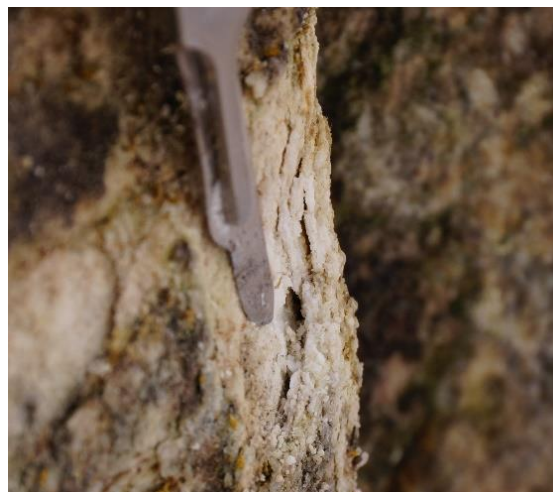
provavelmente, na sua perda num curto período de tempo. O tratamento do bojo carece, portanto, de um estudo mais aprofundado e de um debate que reúna especialistas nas várias matérias em apreço e inclua os proprietários e a DGPC. Sem prejuízo para futuros estudos e tratamentos, a sua musealização e substituição por uma réplica constitui, no nosso entender, uma boa solução.

Figura 50: material pétreo em destacamento no bojo.

Figura 51: material pétreo em destacamento no bojo.

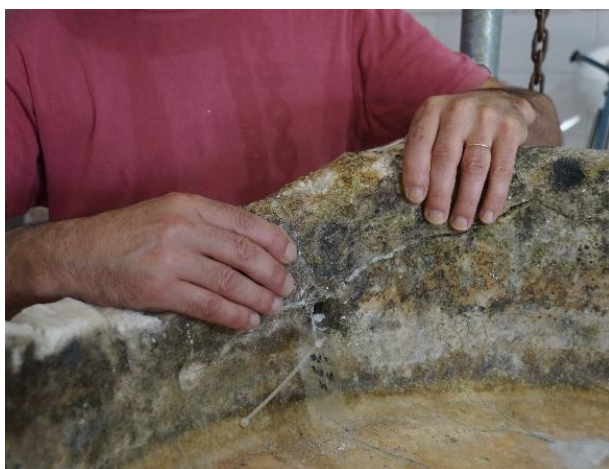
Figura 52: exemplo de fratura não detetada na fase de diagnóstico.

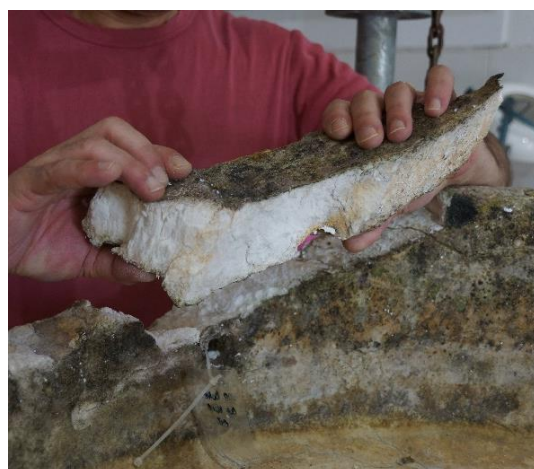
Figura 53: superfície de fratura ilustrativa da fragilidade do substrato pétreo.

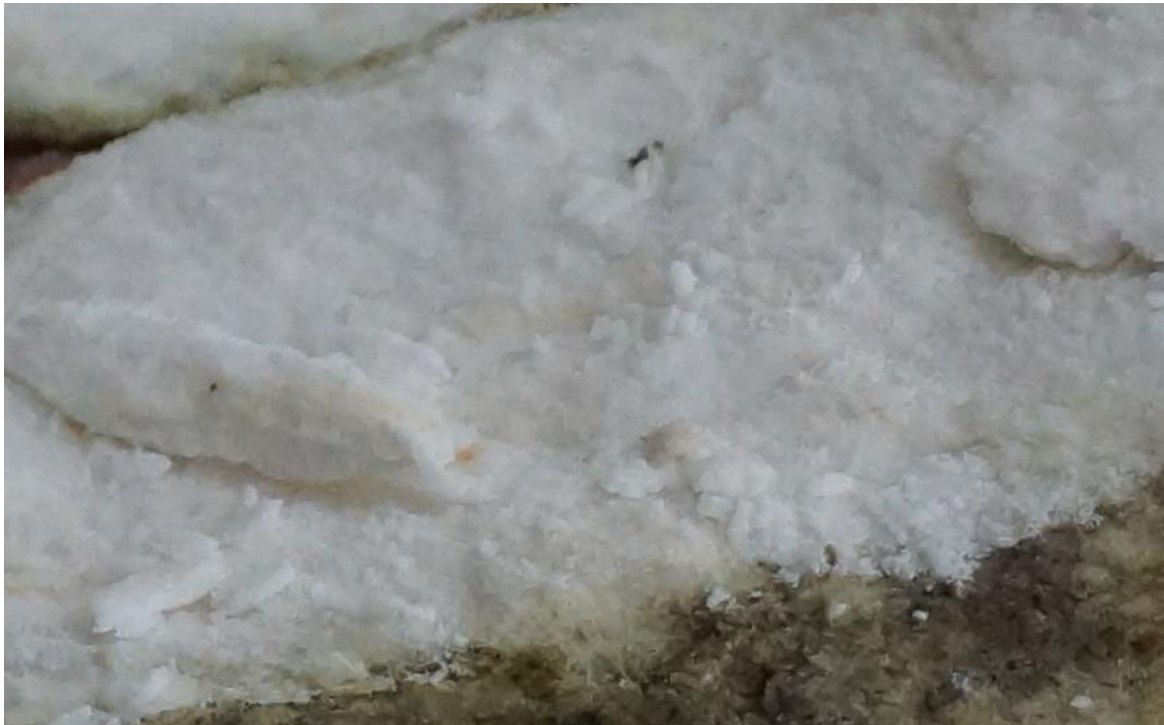
Figura 54: superfície de fratura onde se observa, em toda a sua extensão, o fenómeno *zuccherino*.

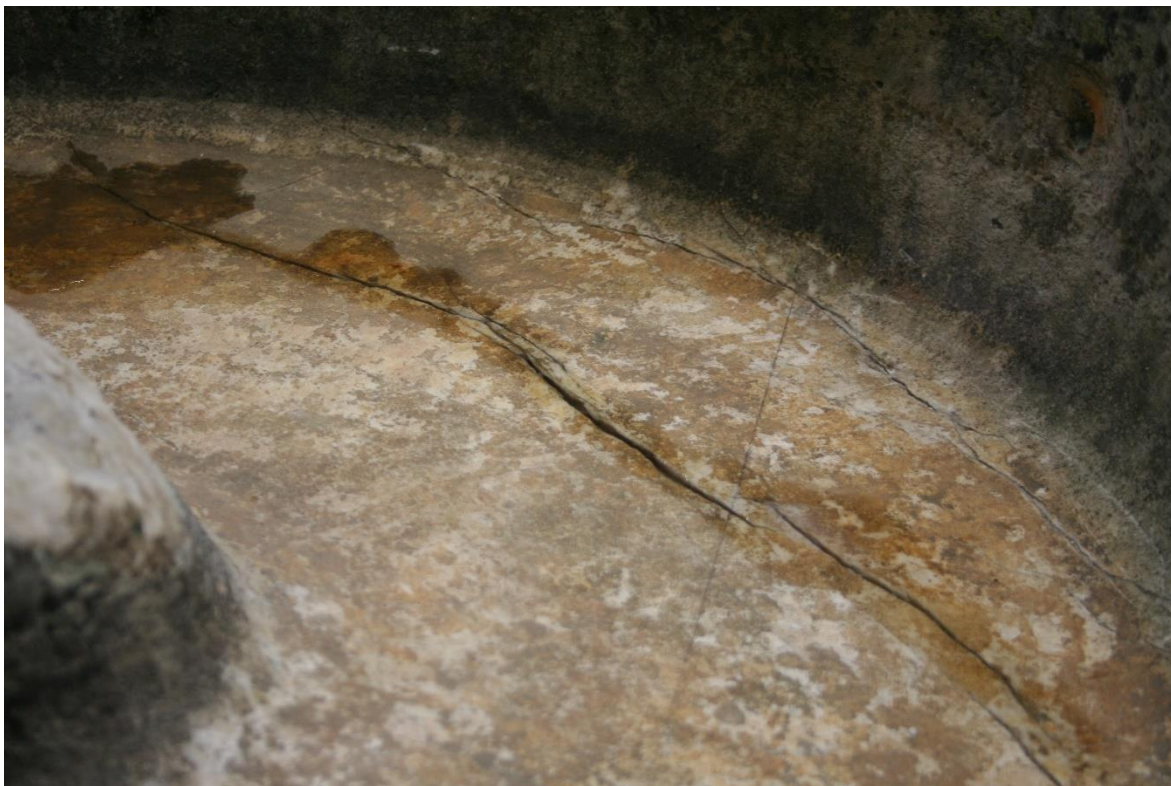
Figura 55: extensão das fendas existentes na base do bojo.

Figura 56: execução de perfurações para a introdução de espigões em aço inoxidável.
