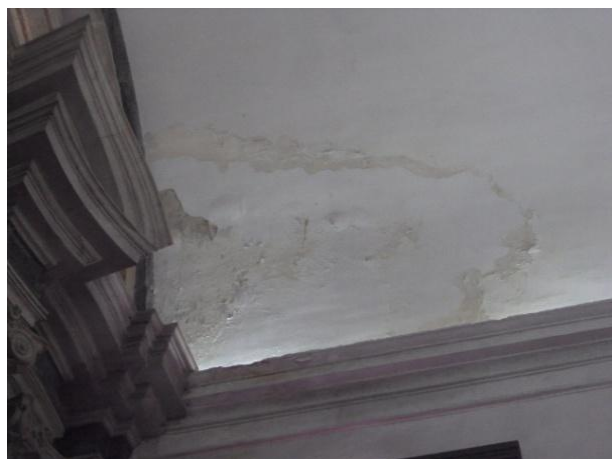
As paredes do altar lateral apresentam infiltrações de águas da chuva, resultantes da escorrência pelas telhas, uma vez que as calhas que deveriam recolher essa água se encontram obstruídas por vegetação e outros tipos de detritos, assim a mesma não tem para onde escoar e acaba por se infiltrar nas infraestruturas do edifício, sendo visível os seus efeitos no interior da capela, fig. 9.

Figura 9 - Mancha provocada pela infiltração de águas, no tecto da capela-mor.

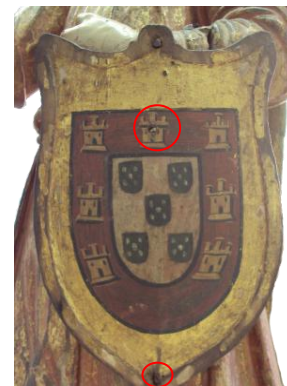
No escudo eram visíveis dois orifícios através dos quais se tinha realizado a fixação do escudo o braço e na primeira túnica, fig.57. Tendo em conta que o elemento metálico que fixava o escudo ao braço era igual aos elementos metálicos originais, produzido individualmente e manualmente, supomos que o orifício no castelo resultou de uma primeira fixação do escudo ao braço, contudo como não se encontrava na posição correcta, foi rectificando o erro de ligação; e que o orifício no vértice do escudo terá sido provocado por uma tentativa de reforço da ligação do escudo, através de um elemento metálico, que já não existia á data em que a obra deu entrada no laboratório.

Figura 57 – Localização dos orifícios no escudo

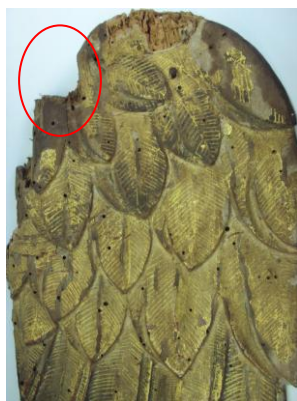
A ligação das asas à escultura inicialmente era de encaixe, contudo antes da intervenção encontravam-se fixas no verso da escultura com elementos metálicos, fig.58. Os elementos metálicos que fixavam a asa esquerda, na figura 58 assinalado a vermelho, apresentava características semelhantes aos elementos originais, sugerindo que degradação dos encaixes terá ocorrido na época, ou próximo desta, de execução da escultura.

Figura 58 – Local onde se encontrava o encaixe na asa direita

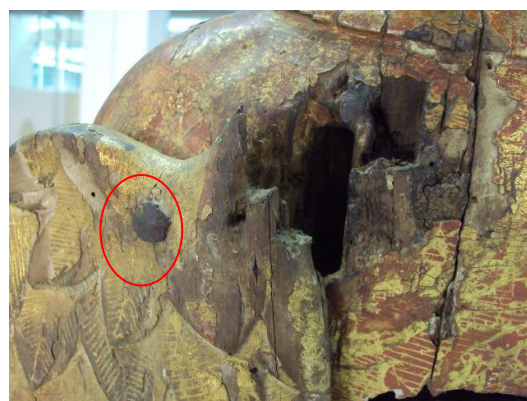
Figura 59 – Elemento metálico aplicado na asa esquerda

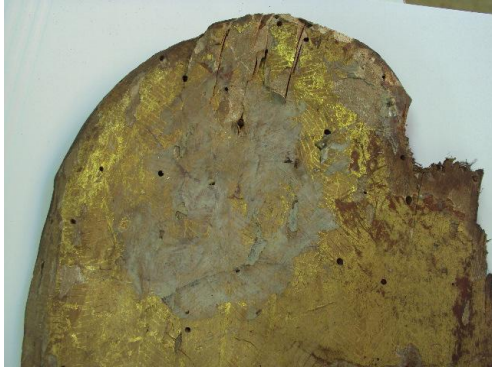
na fig.59. De modo a voltar a fixar a asa no seu local de origem, um dos paroquianos²³ aplicou um adesivo sintético no verso da asa e na escultura, fig.60 e 61.

Figura 60 – Macha de adesivo sintético, no verso da asa esquerda.

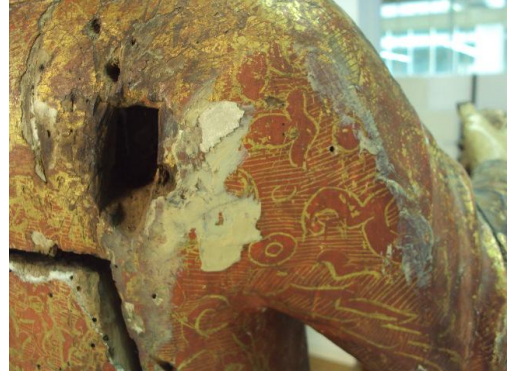
Figura 61 – Macha de adesivo sintético, no verso do ombro esquerdo.

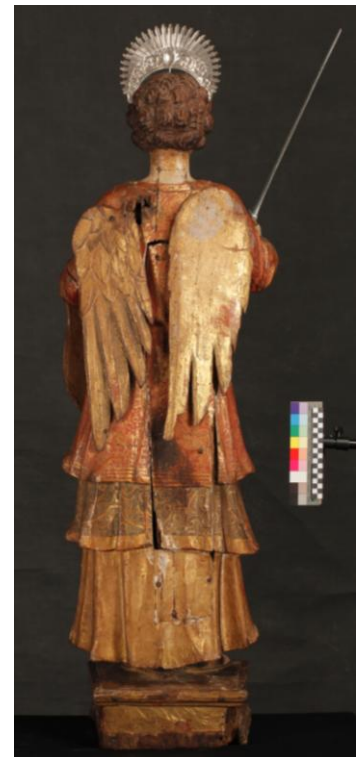
Figura 62 –Asa direita fixa ao contrário.

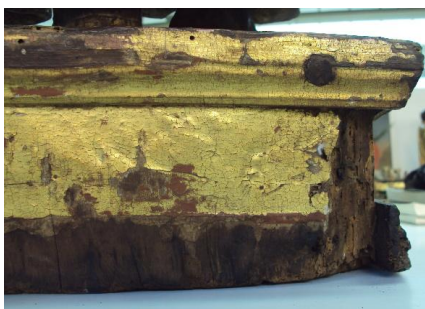
No suporte da escultura verificámos que se encontrava **infestada por insectos xilófagos** em toda a sua extensão. Os cantos da base, no verso da escultura, ambas as asas e o bloco no verso da escultura que oculta o local de vazamento da obra, encontravam-se significativamente afectados pelo ataque, existindo perdas de material lenhoso, fig.63 e 64.

Figura 63 – Perda de material no canto da base devido à acção dos insectos xilófagos

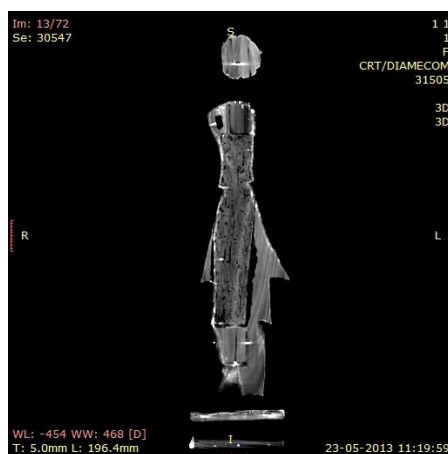
A extensão dos danos causados pelo ataque dos insectos xilófagos no bloco no verso da escultura que oculta o local de vazamento da obra apenas se tornou perceptível após analisarmos os resultados da TAC, fig.65.

Figura 65 - Extensão do ataque de insectos xilófagos no bloco do verso da escultura.

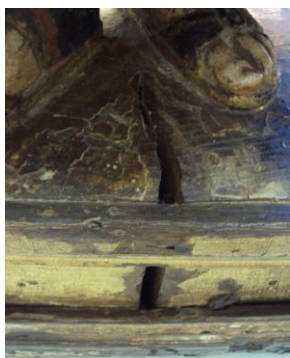
Na base da escultura, e na área dos panejamentos da terceira e da segunda túnica existiam de **fendas e fissuras** no sentido do corte radial, estas fendas surgem devido à libertação de tensão acumulada na madeira, provocada pelos movimentos de dilatação/contração da madeira, fig.66. A madeira sendo um material higroscópico reage às variações de humidade do meio em que se encontra, ou seja, com o aumento da humidade a madeira dilata, e com a diminuição retrai (CRUZ, et al., 2006), as variações dimensionais variam consoante a espécie e a sua anisotropia²⁵.

Figura 66 – Fenda na base ao longo do corte radial.

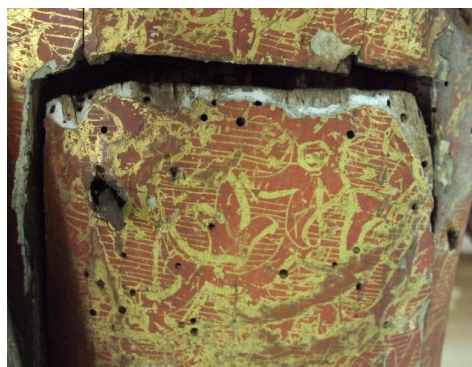
Figura 67 – Abertura de ligação do bloco no verso da escultura.

Este dano verifica-se devido às características higroscópicas da madeira aliadas ao envelhecimento do adesivo utilizado na assemblagem. Os blocos em questão apresentam dimensões menores em relação ao bloco principal, e como tal reagem de mais rapidamente às variações de humidade e temperatura, que o bloco de maiores dimensões. As diferenças de adsorção da madeira, em conjunto com o envelhecimento do adesivo de origem proteica, que perdeu capacidade de adesividade, originaram a abertura de ligações dos blocos.

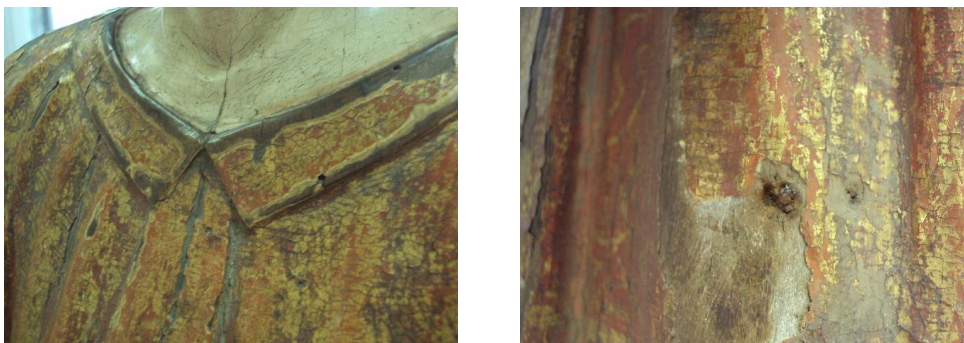
Na periferia das áreas de lacuna verificámos que existia risco de destacamento da camada de preparação e em algumas áreas tinha ocorrido a formação de bolsas. Apesar de os materiais utilizados neste estrato serem de boa qualidade e que a sua aplicação tenha sido bem executada, o envelhecimento natural dos mesmos levou à perda de elasticidade do aglutinante, o que impede que o mesmo acompanhe os movimentos do suporte, originando assim a formação destes danos.

Figura 68 e 69 – Lacunas nos panejamento ao nível da camada de preparação

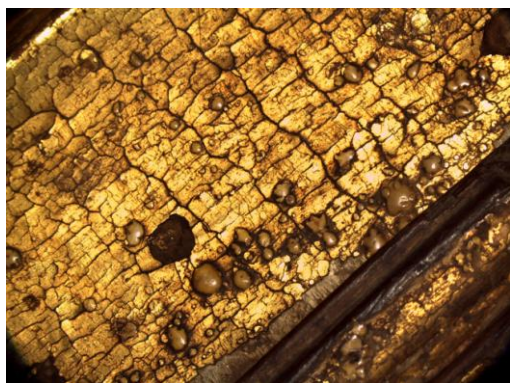
Na base da escultura, e pontualmente nos panejamentos e no escudo, existiam depósitos de estearina, fig.76. Estes depósitos foram provocados durante o processo de apagar de velas que por norma se encontravam acesas perto da base. Podemos observar melhor a esses a extensão dos depósitos na fotografia de fluorescência provocada pela radiação de U.V., fig.77.

Figura 76 - Depósitos de estearina

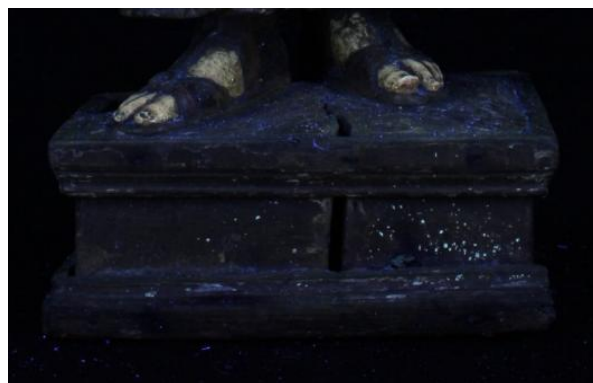
Figura 77 – Depósitos de estearina na basa. Pormenor de fotografia de U.V.

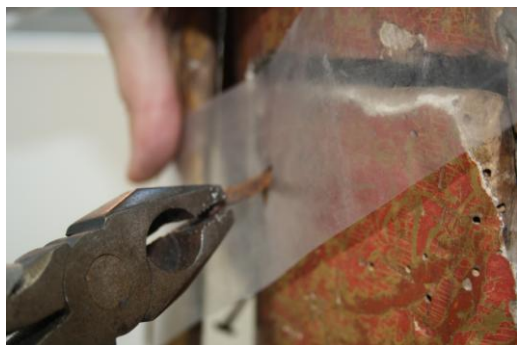
Figura 82 – Remoção do elemento metálico do bloco do verso da escultura, que oculta a zona de vazamento.

Em relação ao bloco correspondente ao elemento que oculta o vazado no verso da escultura, a sua remoção revelou-se fácil, uma vez que este se encontrava fixo por dois elementos metálicos que foram removidos com o auxílio de um alicate, um na zona superior e outro na zona inferior, que também pouco desempenhavam a sua função, fig.82 e 83.

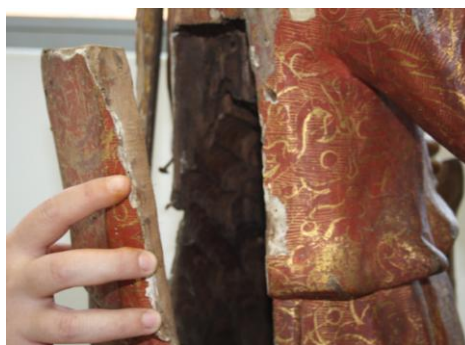
Figura 83 – Desmontagem do bloco do verso da escultura, que oculta a zona de vazamento.

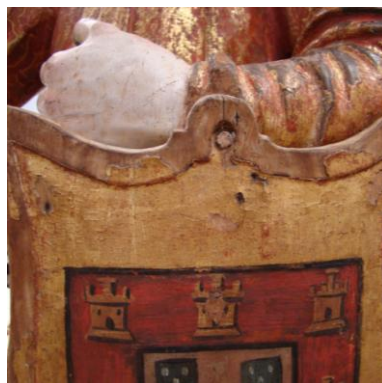
Figura 108 – Montagem do escudo com cavilha de madeira.

O escudo foi ligado ao braço com recurso a uma cavilha de madeira, fig.108. A ligação anterior havia sido realizada com um elemento metálico, que se encontrava bastante degradado, e que ameaçava a estabilidade do material lenhoso na zona onde se encontrava, pois já era visível a contaminação do suporte com os produtos resultantes da oxidação do mesmo.
