Instituto Politécnico de Tomar

Pintura Sobre Pedra: Intervenção nos Arcos das Capelas Laterais da Igreja de S. Félix da Marinha

Relatório de Estágio

Tomar/Outubro/2018

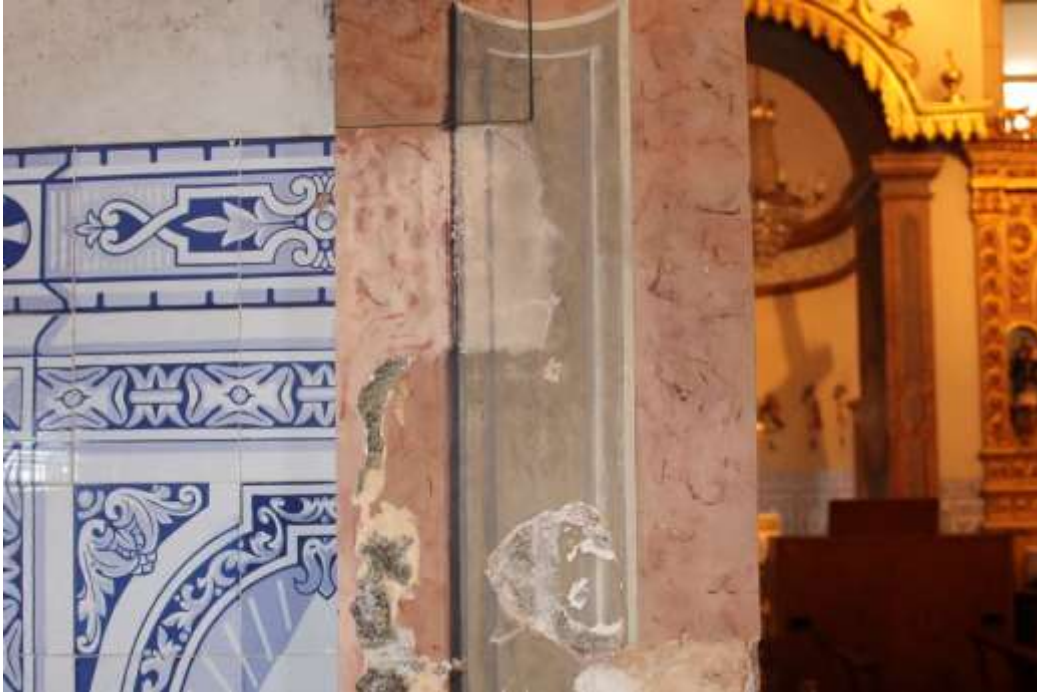
Após a primeira observação, à vista desarmada, foi possível verificar a presença de repolicromia sobre as pinturas murais dos dois arcos. Esta comprovação deveu-se ao facto de ambos os arcos apresentarem uma área considerável de pintura original à vista, sobre a qual era possível observar a sobreposição de duas camadas de repolicromia. Sobre a camada pictórica original foram identificadas duas repolicromias distintas: uma de tonalidade clara – a mais antiga – e outra de tonalidade escura – a mais recente.

Figura 9 - Repolicromia Antigo e Repolicromia Recente. - C.F – Autoria Própria.

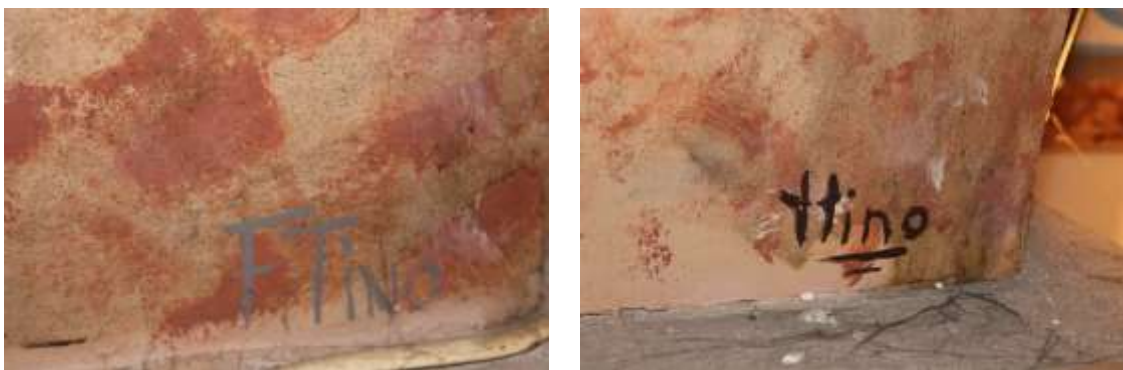
A última camada de repolicromia – a mais recente – foi assinada pelo que se pressupõe ter sido o autor do repolicromia. Com isto, reconheceu-se a assinatura nas primeiras aduelas dos arcos do lado da porta de entrada principal – “*F. Tino*”. Porém, não foi encontrada nenhuma referência a esta assinatura.

Figura 10 - Pormenor da Assinatura na Repolicromia mais Recente “*F Tino*” nos Dois Arcos das Capelas Laterais. C.F – Autoria Própria.

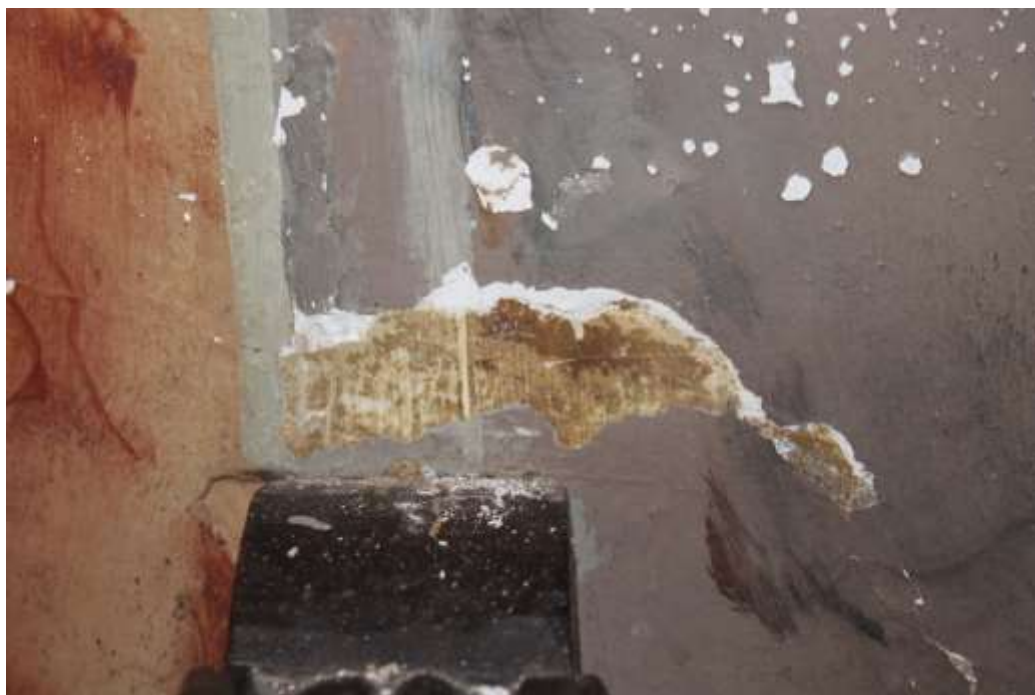
Foi identificada em diversas zonas a presença de uma outra camada que, tendo em conta a sua aparência e textura, pressupôs-se que se tratasse de um género de resina ou verniz envelhecidos.

Figura 11 - Detalhe da Resina ou Verniz Envelhecido. C.F – Autoria Própria.

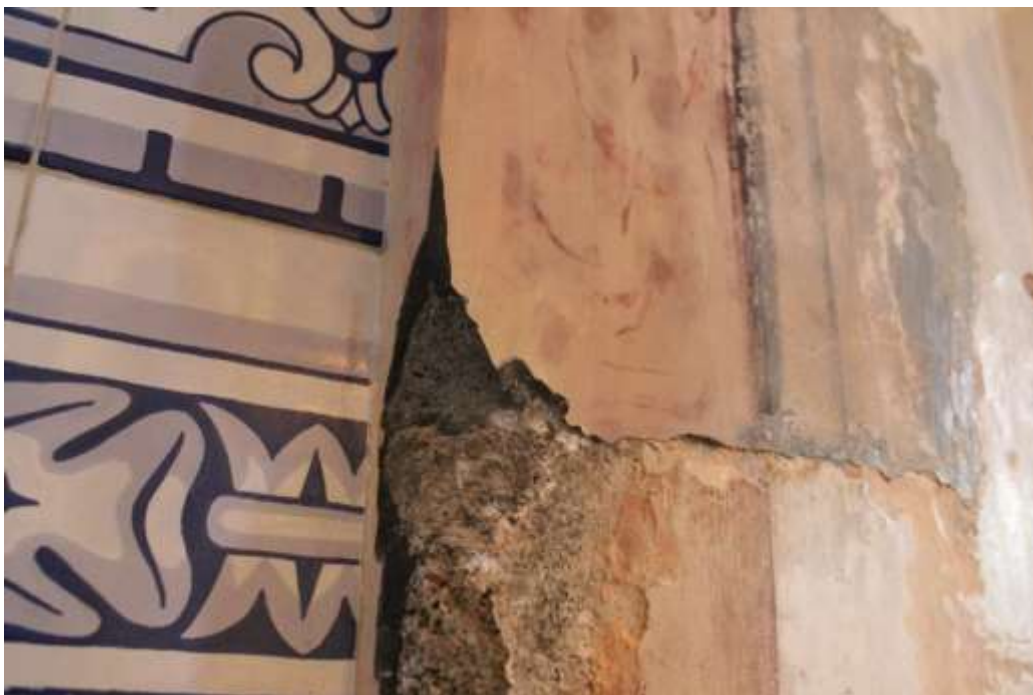
Outro dos restauros identificados foi a presença de argamassas inadequadas, como é caso do cimento *Portland* em diversas zonas dos rodapés. O cimento *Portland* foi facilmente identificado devido à sua tonalidade, consistência e textura, as quais remeteram fortemente para esta associação, encontrando-se ainda em grande contraste com o material original do suporte, o granito. No que toca a outros restauros deste cariz, destaca-se a presença de argamassas estranhas à composição. Estas argamassa apresentava tonalidade, textura e porosidade completamente distinta da pintura original. Após analisadas as suas características, concluiu-se que muito possivelmente seriam argamassas com base em gesso. Estas encontravam-se em zonas em que existia ausência de pintura mural e deparavam-se, maioritariamente, em destacamento evidente.

Figura 12 - Detalhe de Cimento *Portland*. - C.F – Autoria Própria.

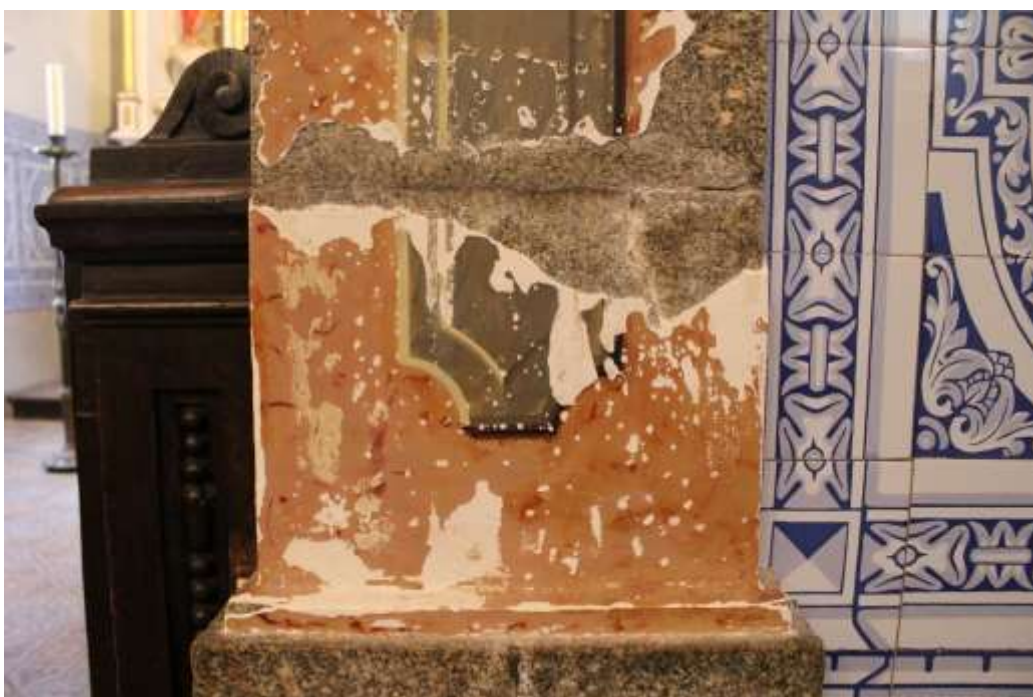
Figura 13 - Detalhe de Argamassa com Base em Gesso. - C.F – Autoria Própria.

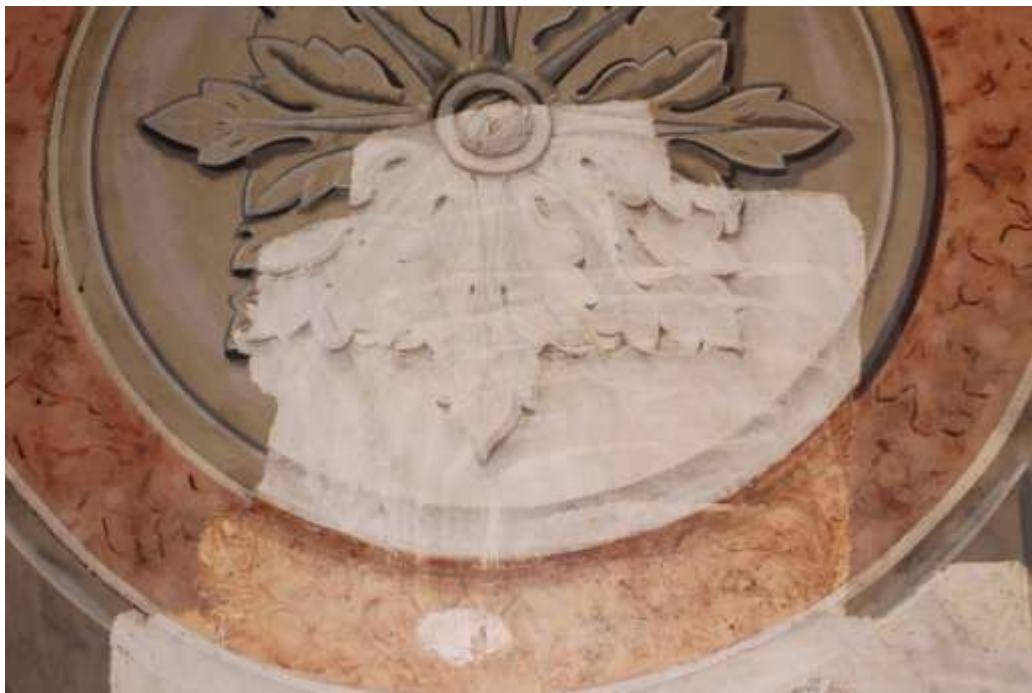
Para finalizar, destaca-se uma potencial tentativa de levantamento dos repolicromia no arco da capela lateral do lado da epístola, o qual, por sua vez, não terá sido bem-sucedido. Este processo mal efetuado foi particularmente danoso, uma vez que o material utilizado danificou a pintura mural original, deixando uma série de machas e traços que por suposto correspondem à atuação do(s) produto(s) com a superfície cromática original.

Figura 14 - Detalhe da Tentativa de Levantamento de Repolicromia. C.F – Autoria Própria.

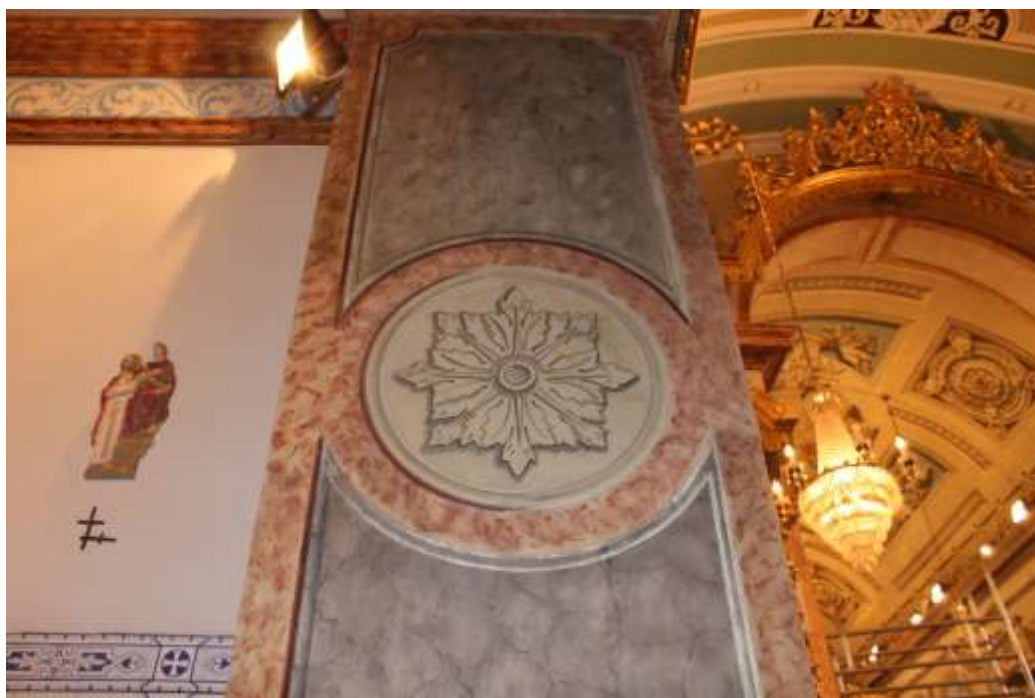
Relativamente à camada pictórica, esta encontra-se revestida integralmente por duas camadas de película cromática, ou seja, repolicromias - visíveis a olho nu. Estes, devido à sobreposição de camadas e à sua expressividade plástica, desvirtuaram as pinturas murais da sua estética original. Estas repolicromias levam a que a compatibilidade entre os materiais fique comprometida. Perante esta situação, conseguimos identificar a olho nu a presença de duas repolicromias distintas, ambas tentativas falhadas de uma reprodução da pintura original. A repolicromia mais recente que reveste integralmente os arcos é bastante grosseira e de má qualidade, no qual a ausência de profundidade e de transparência são uma constante.

Figura 15 - Repolicromia - Capela Lateral do Lado do Evangelho. - C.F – Autoria Própria.

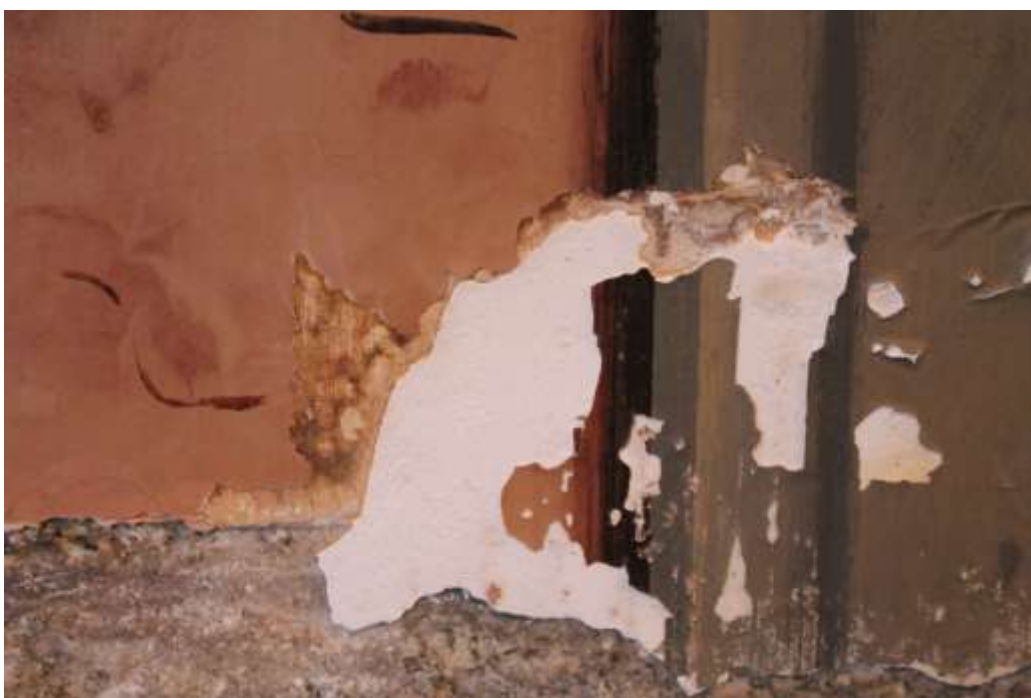
pedra granítica. Porém, existem várias causas possíveis para a justificação desta falta de coesão que, por consequência de uma aplicação inadequada, presença de sais, entre outros, leva ao destacamento dessa argamassa dando origem a lacunas volumétricas. O cimento *Portland* é outro dos exemplos que podemos encontrar presentes na composição das pinturas murais na capela lateral do lado da epístola e em determinadas zonas dos rodapés de ambos os arcos. O cimento *Portland* é um material que exerce grandes tensões com superfície do suporte e com a pintura mural, colocando em risco os materiais originais, sobretudo argamassas.

Figura 16 - Detalhe de Argamassa com Base em Gesso. - C.F – Autoria Própria.

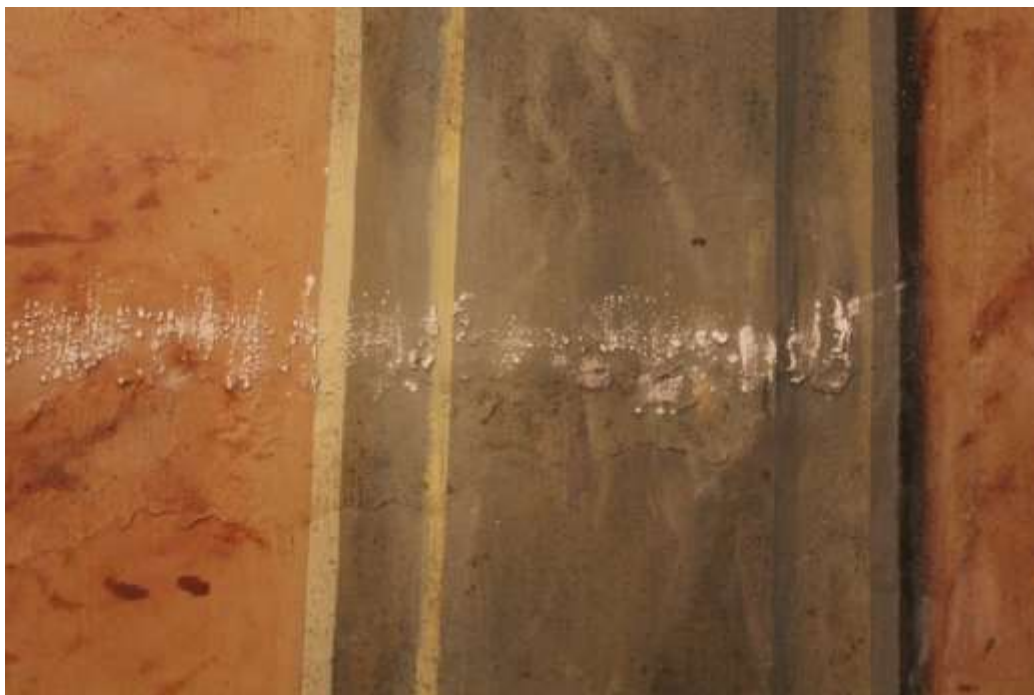
humidade, cristalizam e formam eflorescências salinas.

Figura 17 - Detalhe da Alteração e Degradação nas Argamassas com Base em Gesso Provocada por Eflorescências Salinas. - C.F – Autoria Própria.

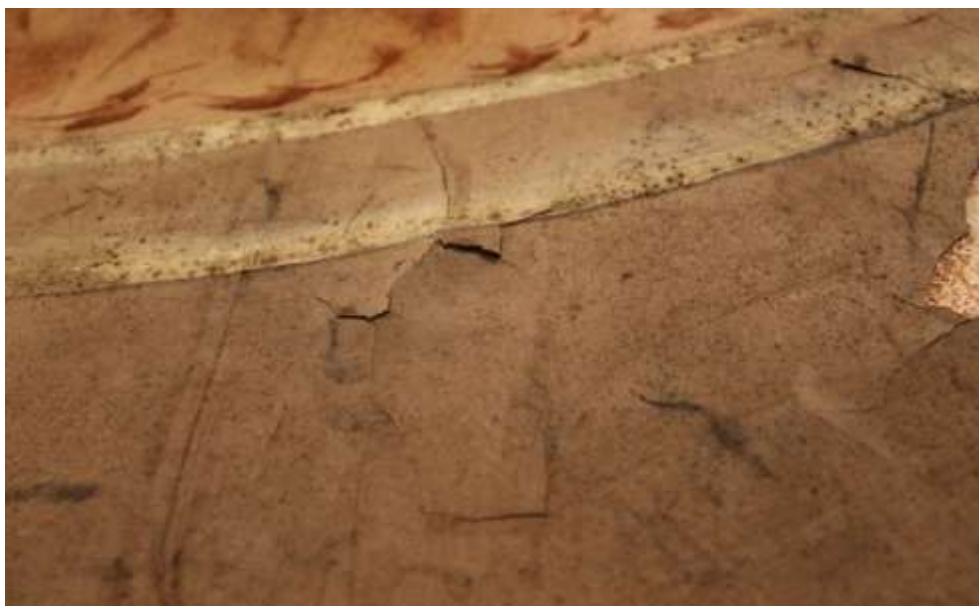
Relativamente às alterações e degradações de menor dimensão, evidencia-se o destacamento de película cromática, que colocava em risco a estabilidade da pintura original e, em zonas pontuais, a presença de vestígios de goma laca, que estaria a corromper a tonalidade original da pintura mural.

Figura 18 - Detalhe de Destaque da Camada Pictórica. - C.F. - Autoria Própria.

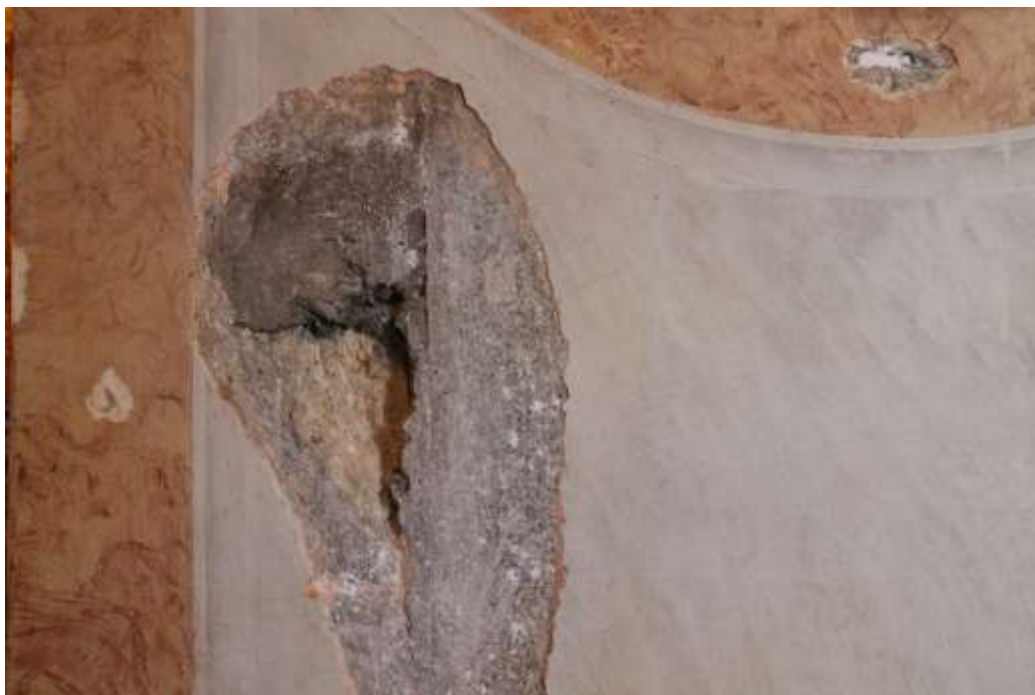
Figura 29- Detalhe de Cimento *Portland* na Estrutura do Suporte do Arco do Lado da Epístola. C.F – Autoria Própria.

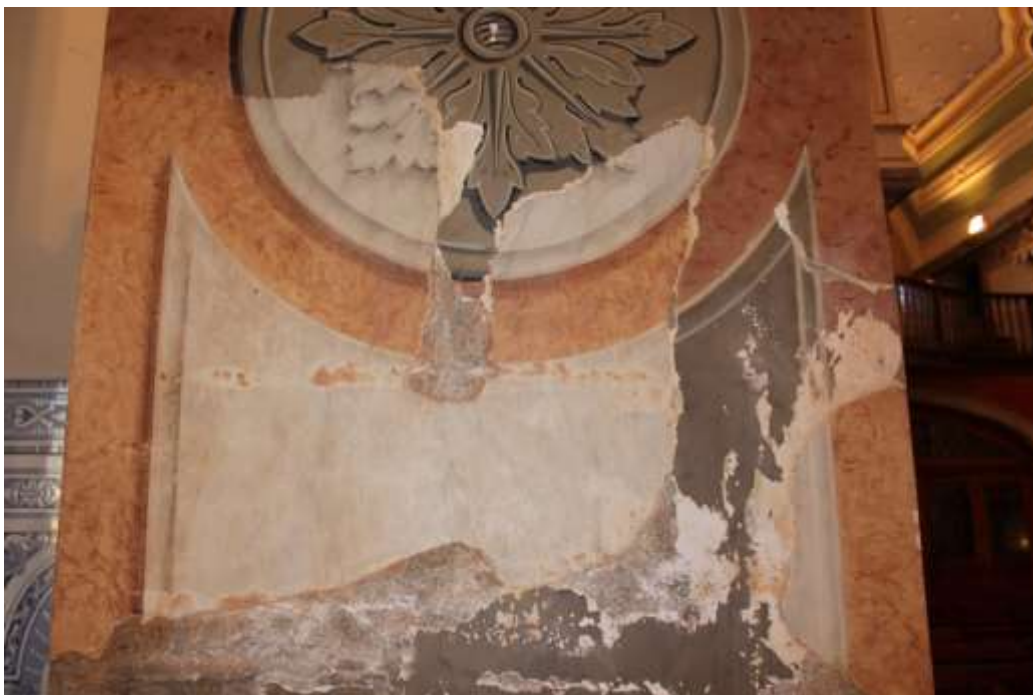
Figura 38 - Estado de Conservação Inicial do Arco da Capela Lateral do Lado da Epístola- C.F. – Autoria Própria.

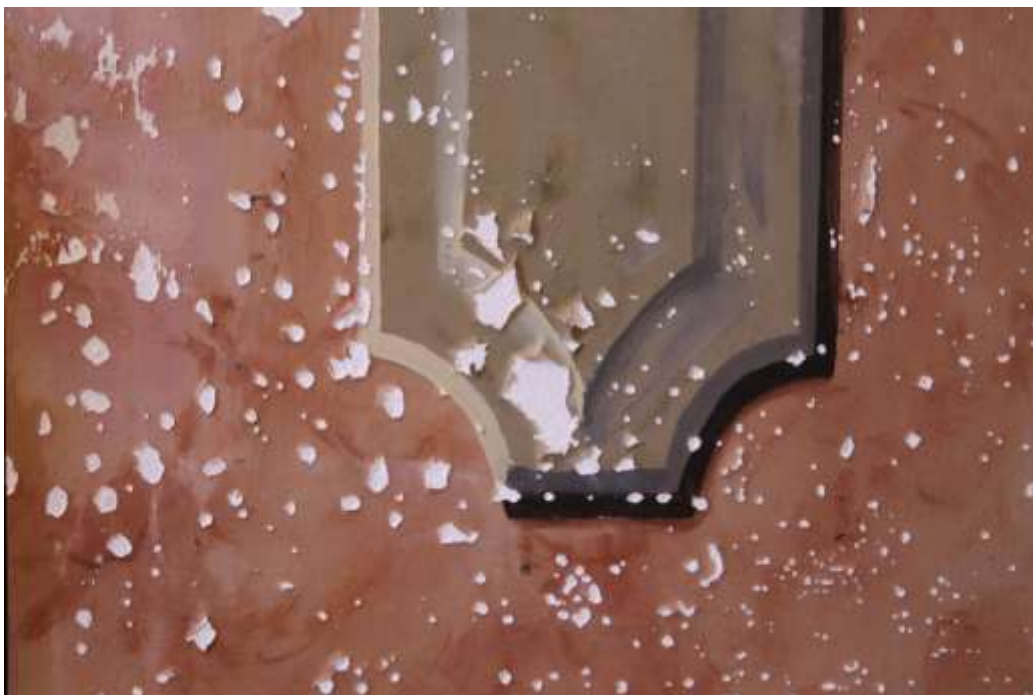
Figura 42 - Detalhe das Argamassas com Base em Gesso no Arco da Capela Lateral do Lado do Evangelho. - C.F. - Autoria Própria.

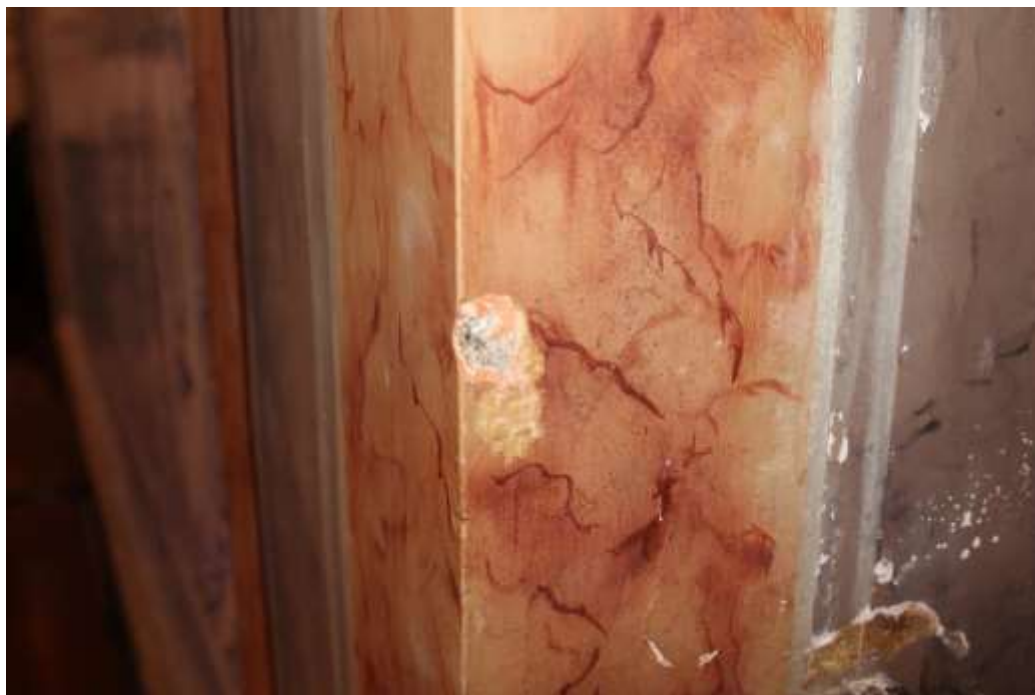
Figura 44 - Lacuna Volumétrica de Pequenas Dimensões no Arco da Capela do Lado da Epístola. - C.F. - Autoria Própria.
