**Gestão Ambiental numa Entidade Gestora em Baixa de Sistema de
Abastecimento de Água e Drenagem – Aplicação à Águas de
Coimbra, E.M**

Relatório de Estágio Académico para obtenção do Grau de Mestrado em Gestão
Ambiental

Entidade de Acolhimento: AC, Águas de Coimbra, E.M.

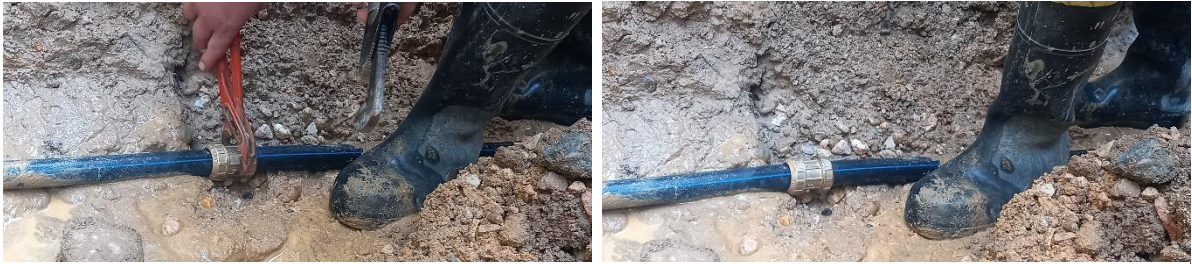
Figura 10 – Reparação de uma rotura de água num ramal domiciliário.

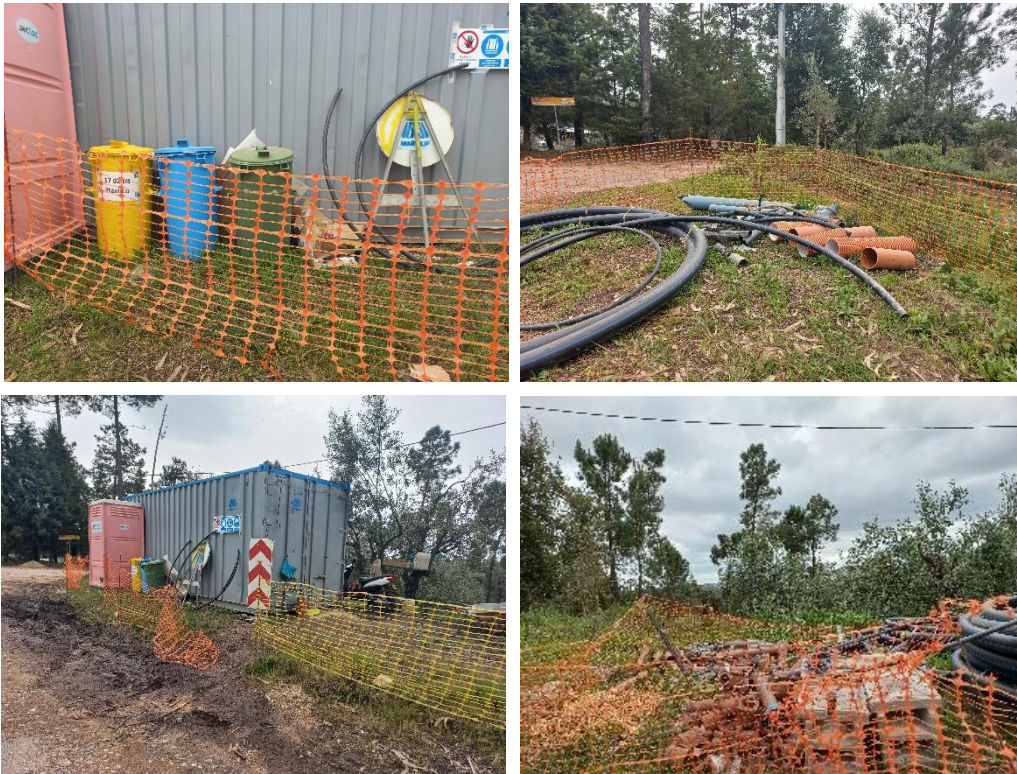
Zona de armazenamento temporário dos RCD, localizada no estaleiro de apoio à obra

- Falta de contentores/recipientes, adequados e devidamente identificados (códigos LER e nome comum) para o armazenamento de resíduos;
- Falta de limpeza e arrumação, resíduos espalhados pelo estaleiro.

Figura 14- Irregularidades na zona de armazenamento temporário de RCD

Todas as irregularidades detetadas foram comunicadas de imediato à EE, por email onde era anexada a ficha de acompanhamento, para que a EE implementasse de forma célere as medidas necessárias à sua correção.

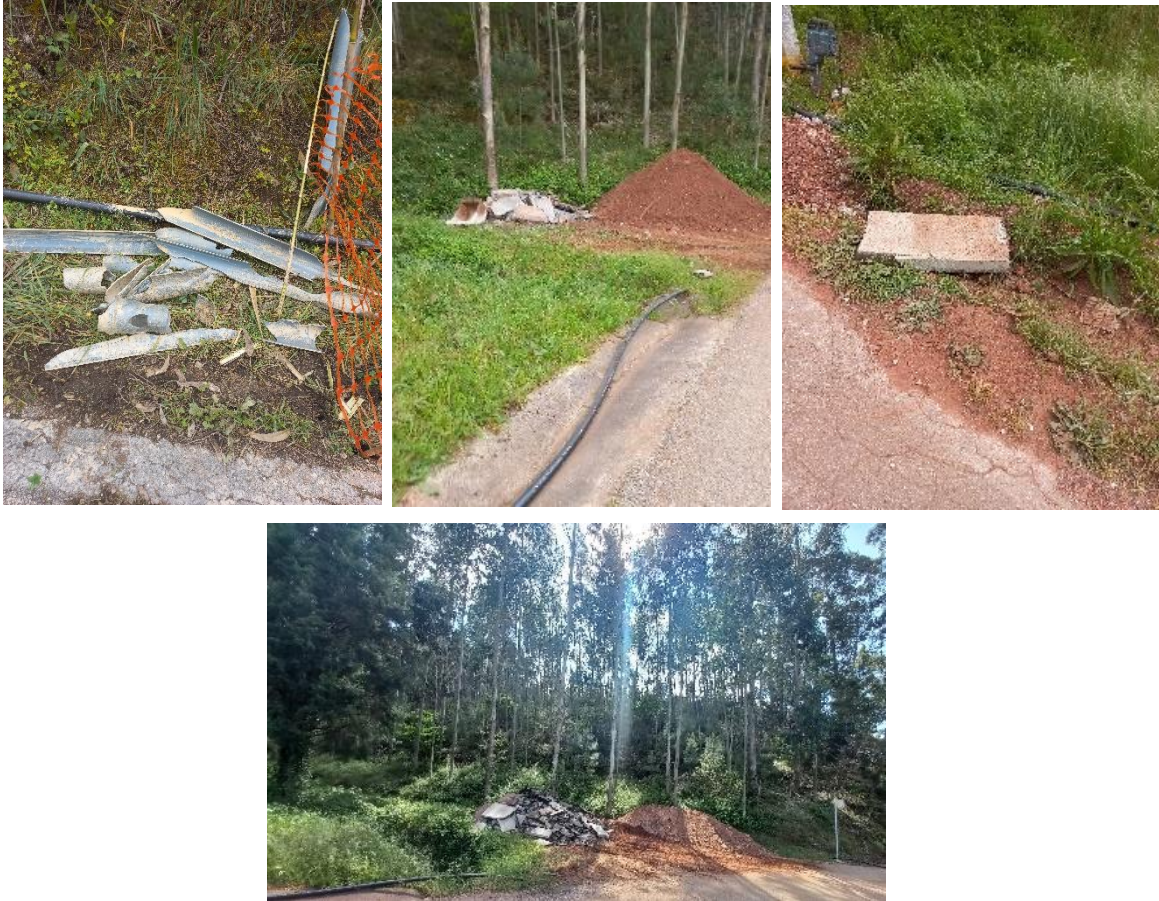
Frente de obra

- Resíduos depositados em vários pontos da frente de trabalho, sem estarem devidamente separados, identificados, delimitados e sinalizados.

Figura 15- RCD depositados em vários pontos da frente de serviço

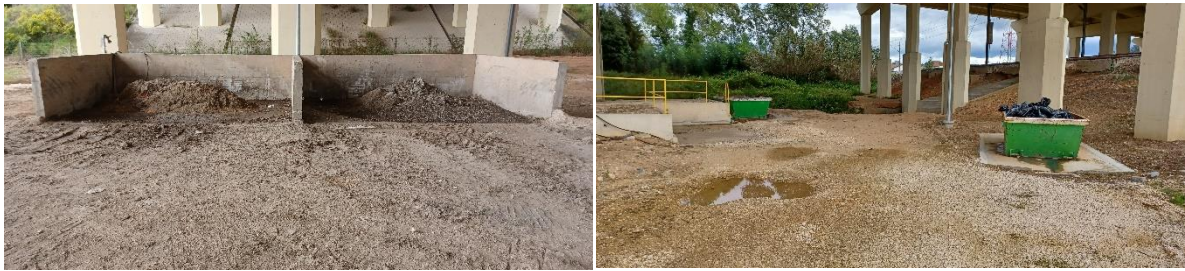
Figura 18- Zona armazenamento temporário dos desarenamento e dos gradados das EEAR.

- A desobstrução e limpeza dos canaletos das tulhas,
- A limpeza das bases dos contentores dos resíduos de desarenamento e dos gradados das EEAR,
- A melhoria das condições de circulação com a colocação de tout-venant;
- A colocação de alguns resíduos encontrados nas instalações nomeadamente: madeiras, plásticos, cartão, entre outros, nos contentores existentes no estaleiro de Eiras.
