CARACTERIZAÇÃO DO ESTADO DE DEGRADAÇÃO DOS ELEMENTOS DA ENVOLVENTE E ESPAÇOS EXTERIORES DE EDIFÍCIOS ESCOLARES EM SERVIÇO

João Filipe Coelho Luís

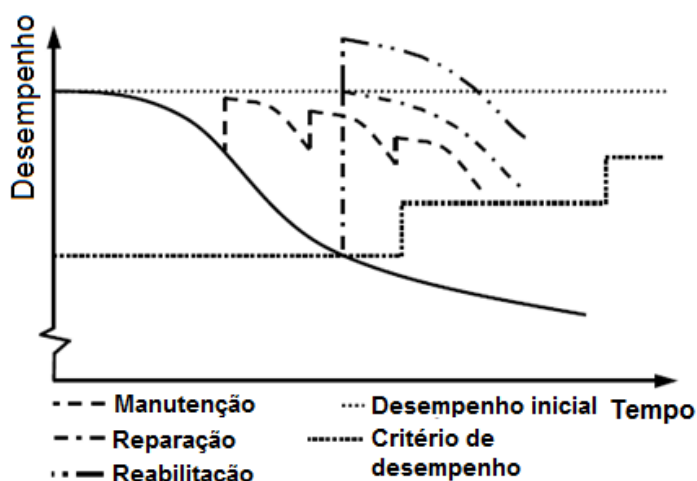
Figura 2.1 - Aplicação de manutenção, reparação e reabilitação (Adaptado de Hallberg, 2009)

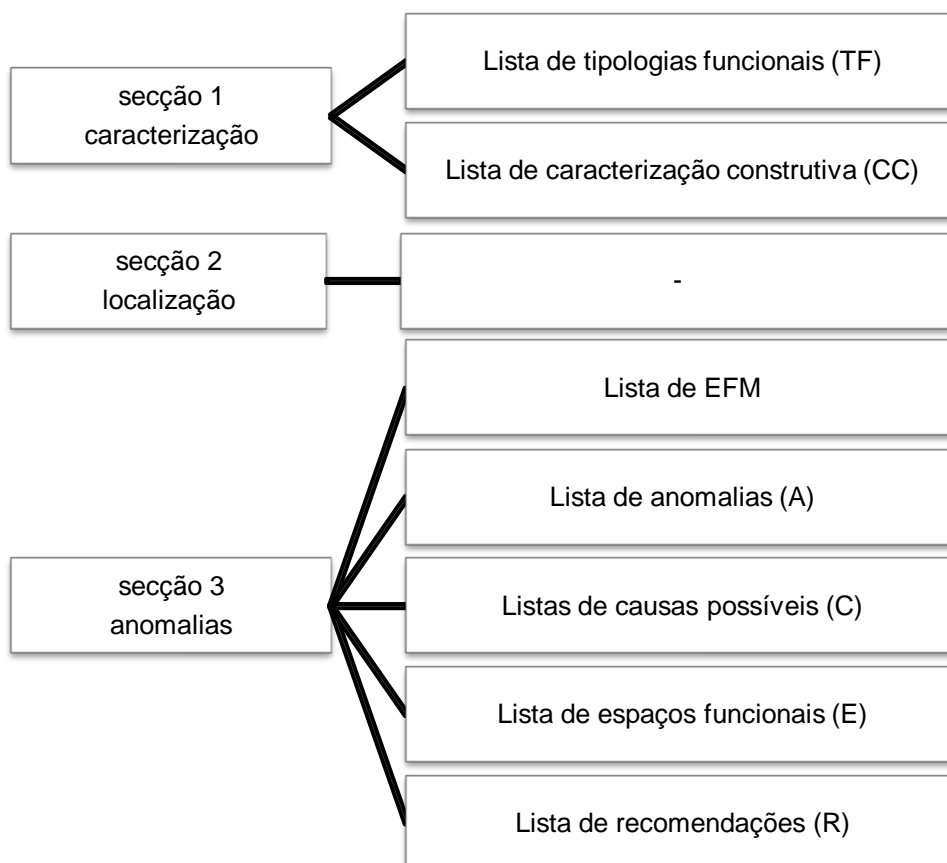
Figura 2.7 - Correspondência entre as listas e as secções da base de dados (EFM – Elementos fonte de manutenção) (adaptado de Barrelas, 2012)

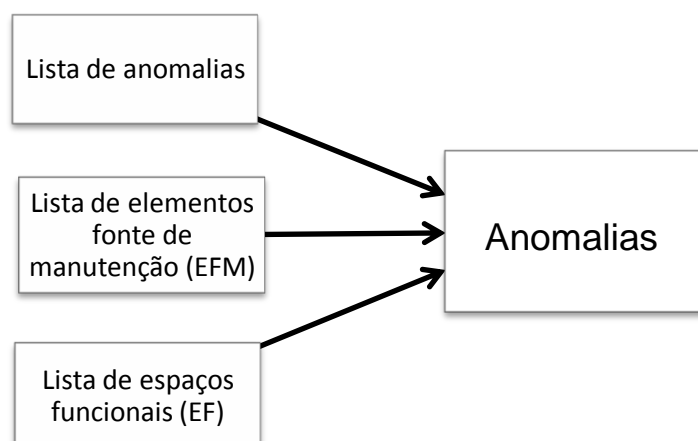
Figura 4.1 - Listas necessárias para a classificação de anomalias

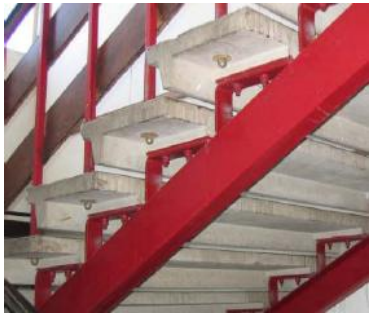
Figura 4.6 - Nível 1 - Escola Secundária Professor Ruy Luís Gomes - escadas interiores em betão (Barrelas, 2012)

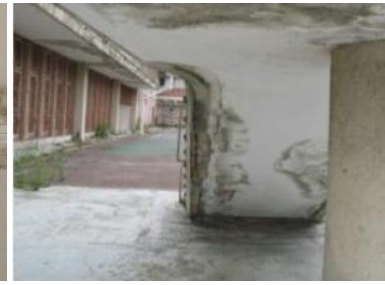
Figura 4.14 – Nível 3 - Escola Secundária Gil Vicente - estrutura de madeira de suporte de cobertura inclinada (Marques, 2012)

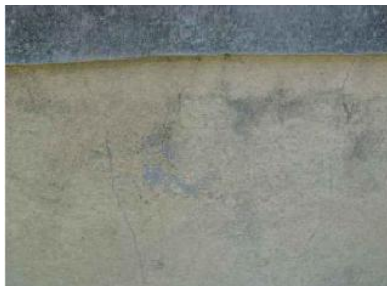
Figura 4.15 - Nível 1 - Escola Secundária Gil Vicente – reboco pintado em muro de betão (Marques, 2012)

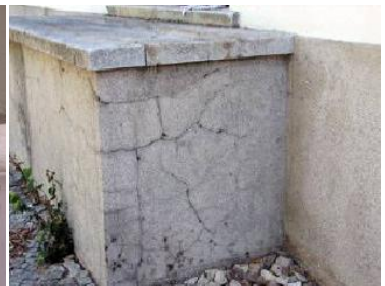
Figura 4.17 - Nível 3 - Escola Secundária D. Manuel I - revestimento de soco em marmorite (Pereira, 2012)

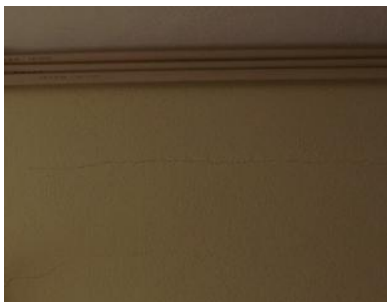
Figura 4.18 - Nível 1 - Escola básica alta de Lisboa - arrecadação de sala de aula

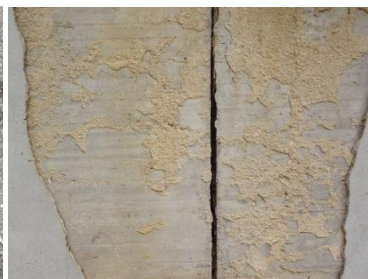
Figura 4.32 - Nível 3 - Escola básica Alto da Faia - muro exterior

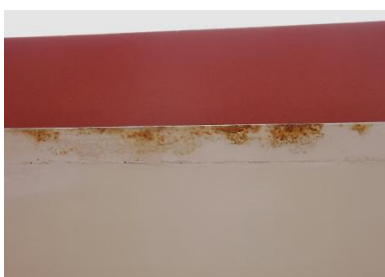
Figura 4.33 - Nível 1 - Escola básica Alto da Faia – viga metálica do núcleo de escadas de acesso ao campo de jogos

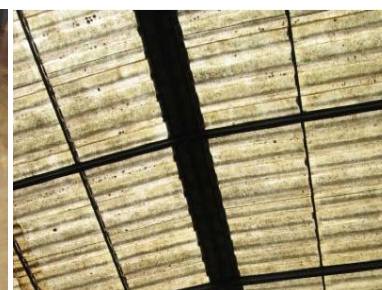
Figura 4.47 - Nível 3 – Escola Secundária Dr. Azevedo Neves - claraboia em fibra de vidro (Barrela, 2012)

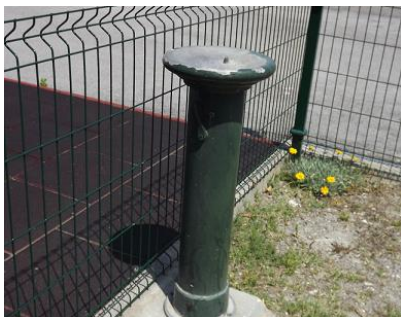
Figura 4.48 - Nível 1 - Escola básica Alta de Lisboa – bebedouro do recreio com acesso dificultado por vedação

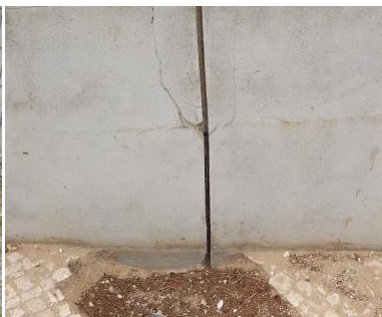
Figura 4.49 - Nível 2 - Escola básica alto da faia - junta de dilatação no muro exterior, provoca infiltrações

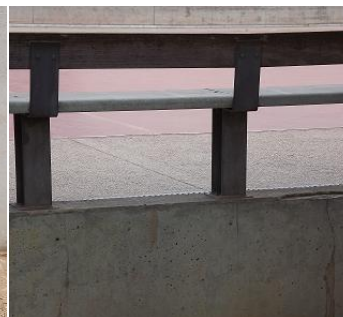
Figura 4.50 - Nível 3 - Escola básica Alto da Faia - banco do campo de jogos junto a muro, falta de segurança

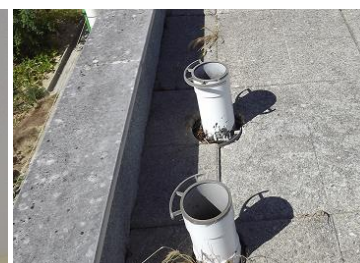
Figura 4.53 - Nível 3 - Escola básica Alta de Lisboa - chaminés das cozinhas sem tampa

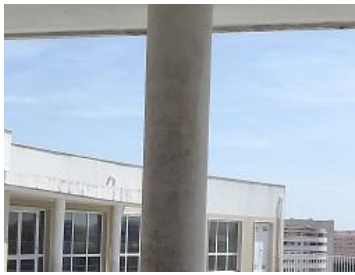
Figura 4.54 - Nível 1 - Escola básica Alta de Lisboa - pilar do recreio coberto

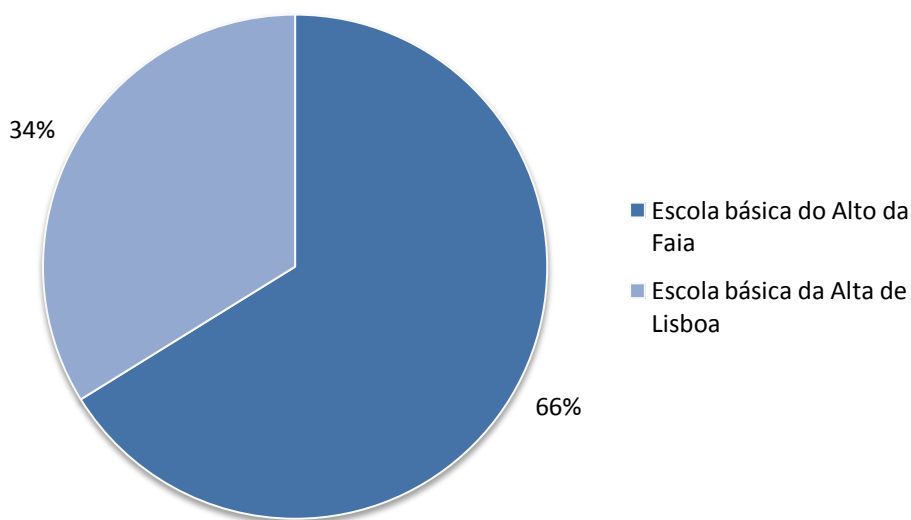
Figura 5.1 – Percentagem de anomalias observadas, por escola, face ao total de ocorrências na envolvente e espaços exteriores

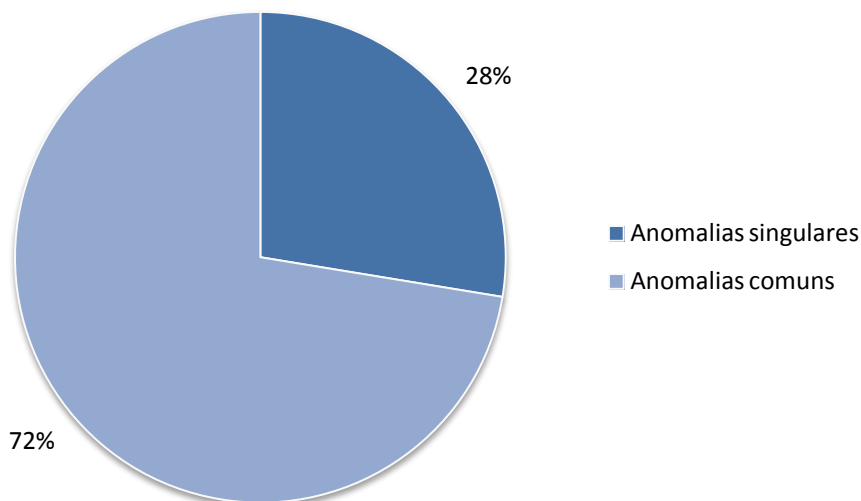
Figura 5.2 – Percentagem do total de anomalias identificadas com e sem repetição na envolvente e espaços exteriores das duas escolas inspecionadas

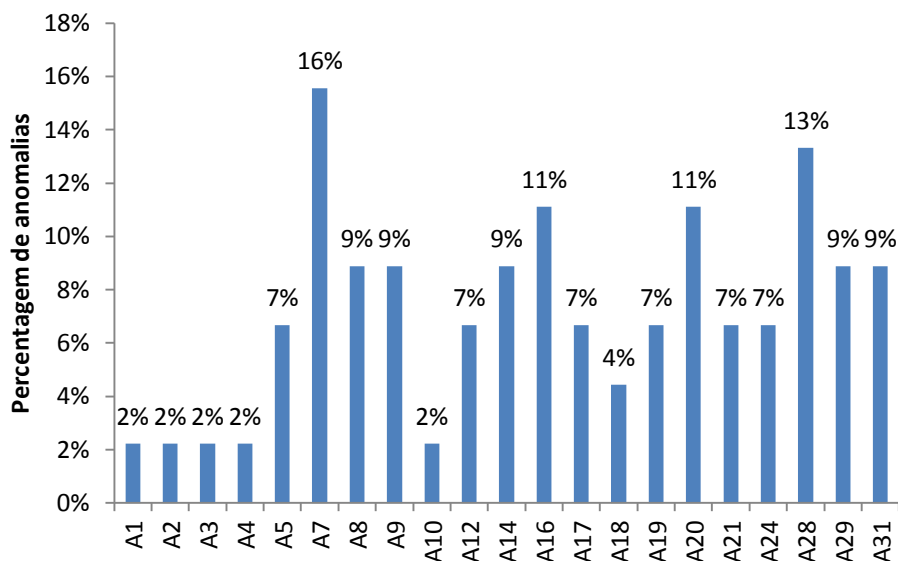
Figura 5.3 – Percentagem de cada tipo de anomalia face ao total, nas duas escolas

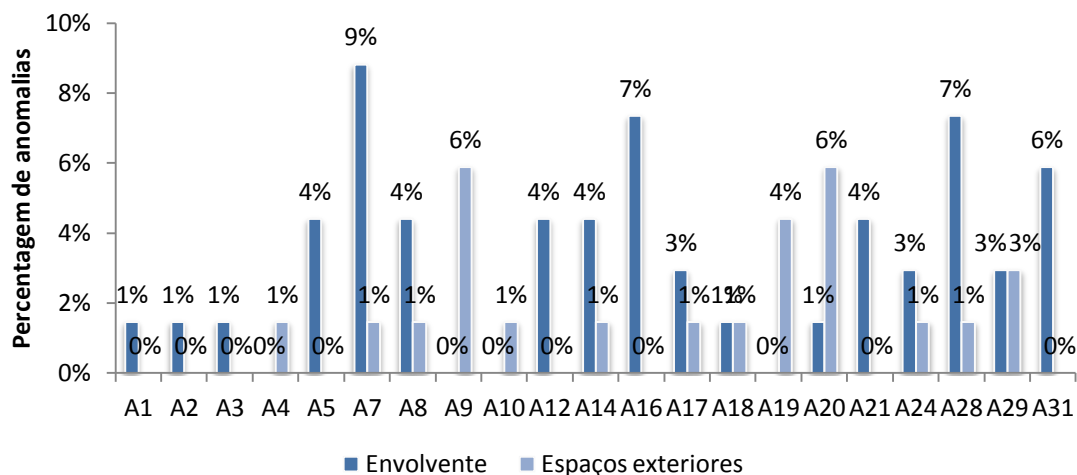
Figura 5.4 – Percentagem de cada tipo de anomalias face ao total, por localização (espaços exteriores ou envolvente), nas duas escolas

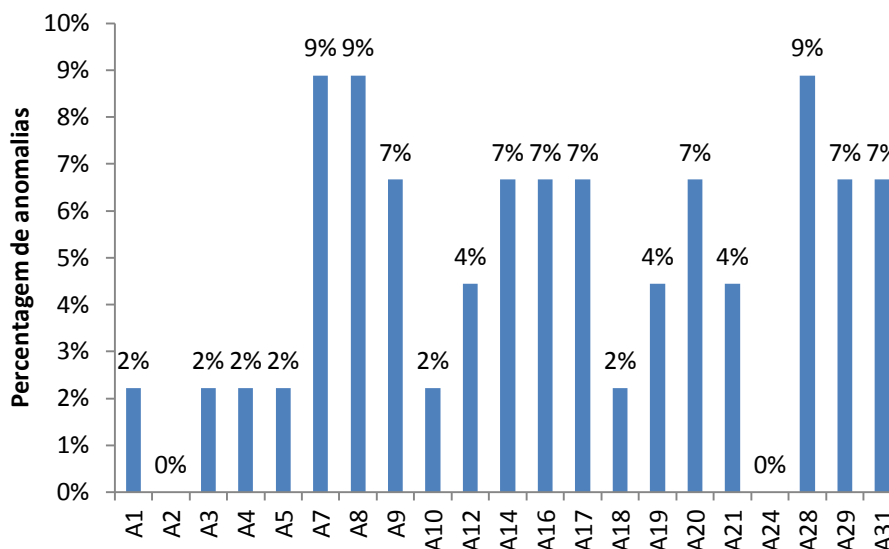
Figura 5.5 – Percentagem de cada tipo de anomalias face ao total, na escola do Alto da Faia

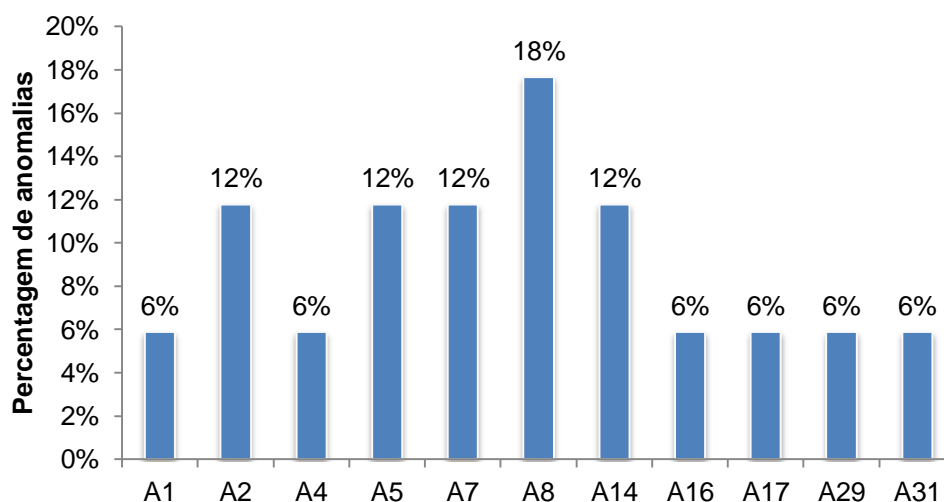
Figura 5.10 - Percentagem de anomalias identificadas no grupo de EFM 10. *Revestimento de paramentos*, face ao total

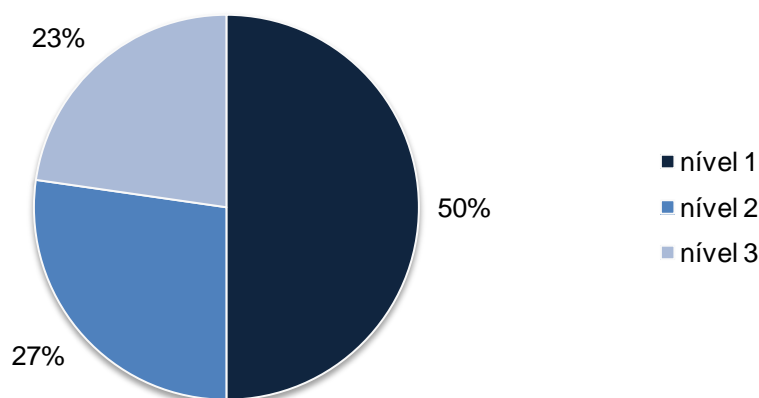
Figura 5.15 - Frequência relativa de anomalias, por nível de gravidade, na escola básica Alta de Lisboa

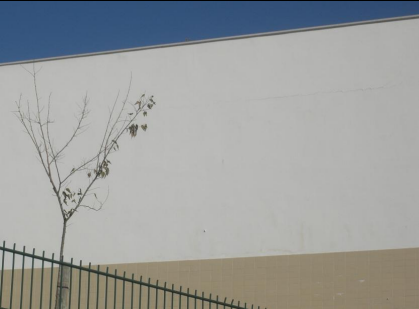
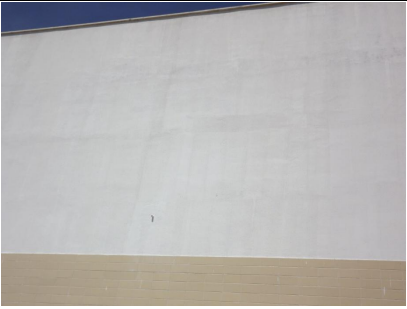
5.3.2. Comparação dos estados de degradação em 2007 e 2013

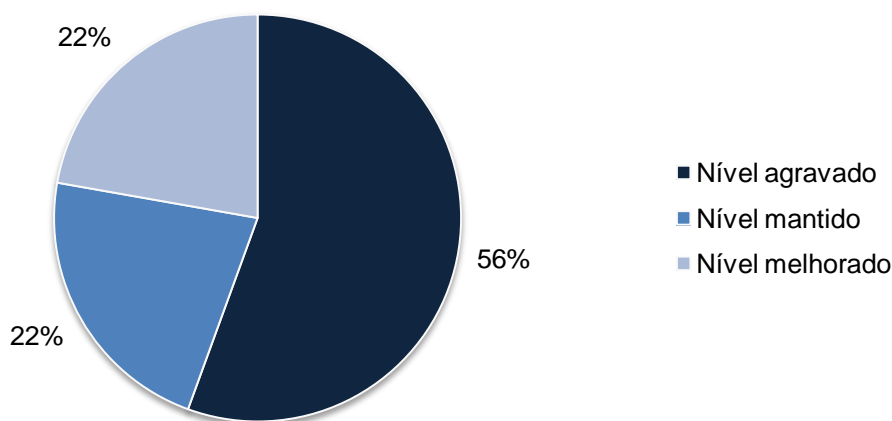
Figura 5.17 - Percentagem da evolução das anomalias nas duas escolas

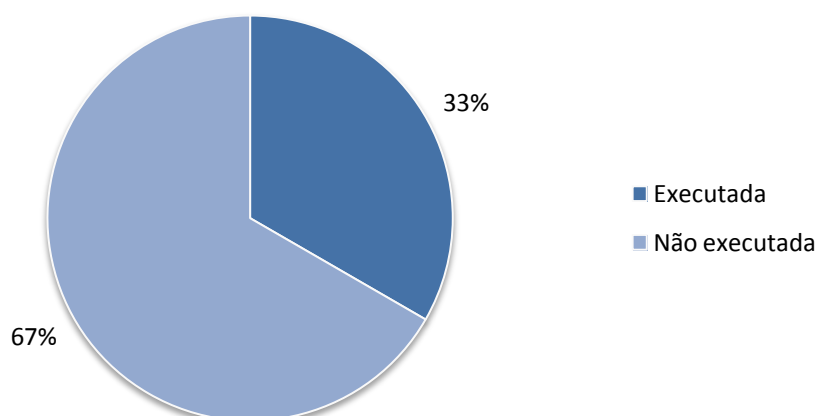
Figura 5.18 – Percentagem de anomalias nas quais se verificou execução ou não execução da manutenção prevista, face ao total das anomalias

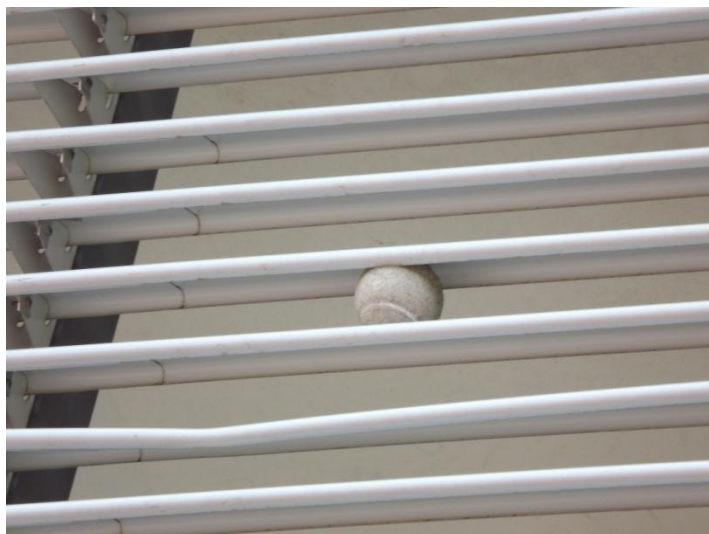
Figura 5.20 - Efeitos da utilização intensa dos espaços funcionais

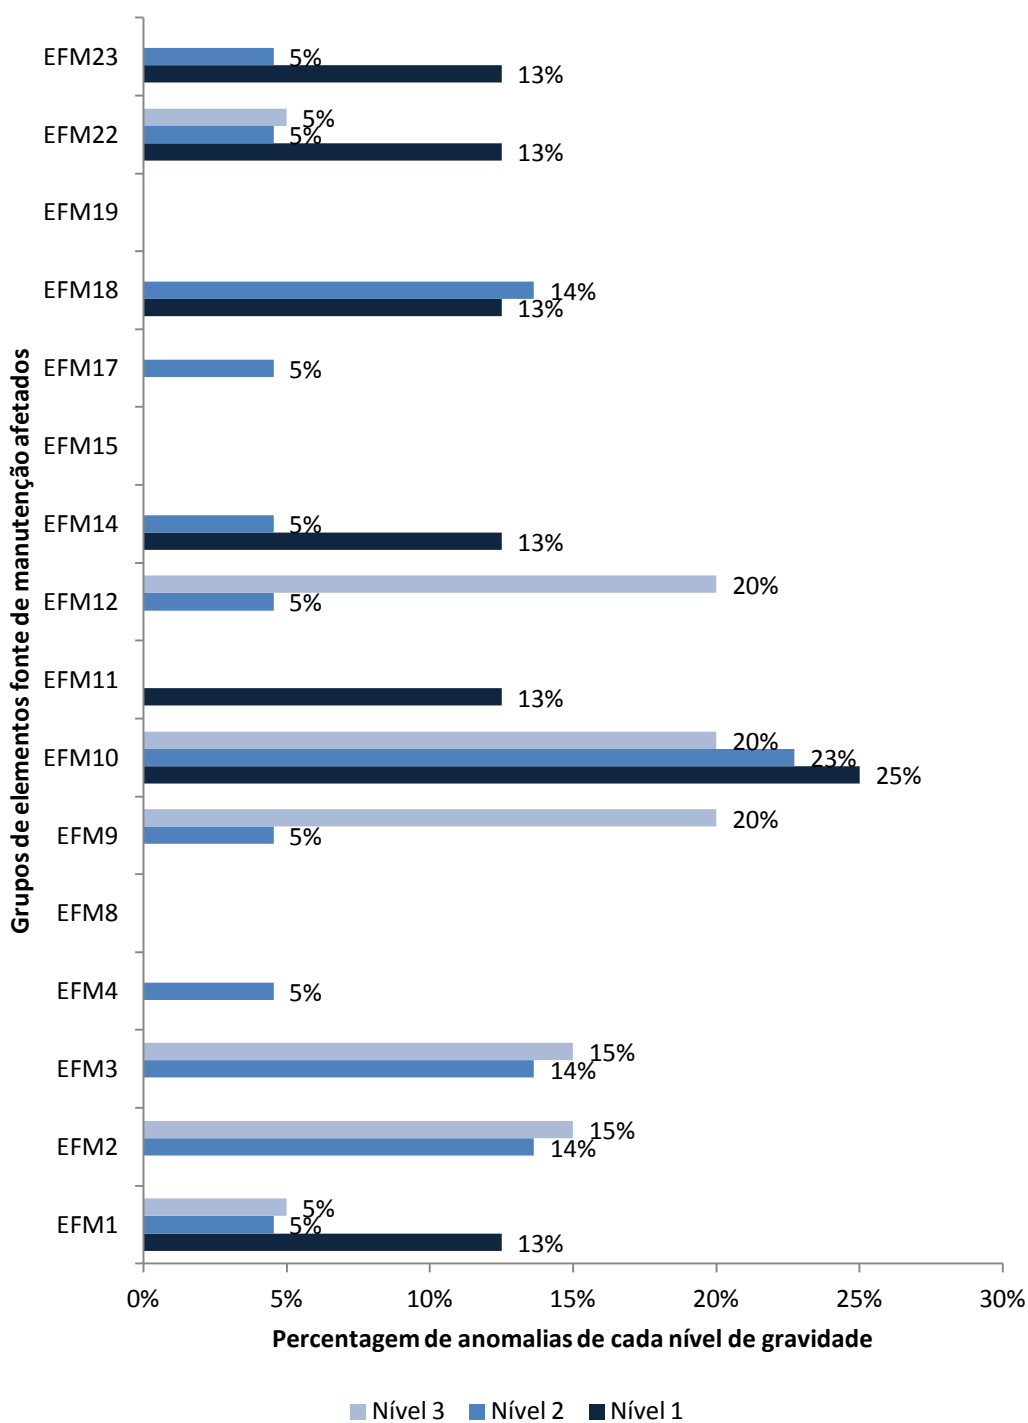
Figura 5.22 - Percentagem de anomalias de cada nível de gravidade, por grupo de EFM, na escola básica do Alto da Faia

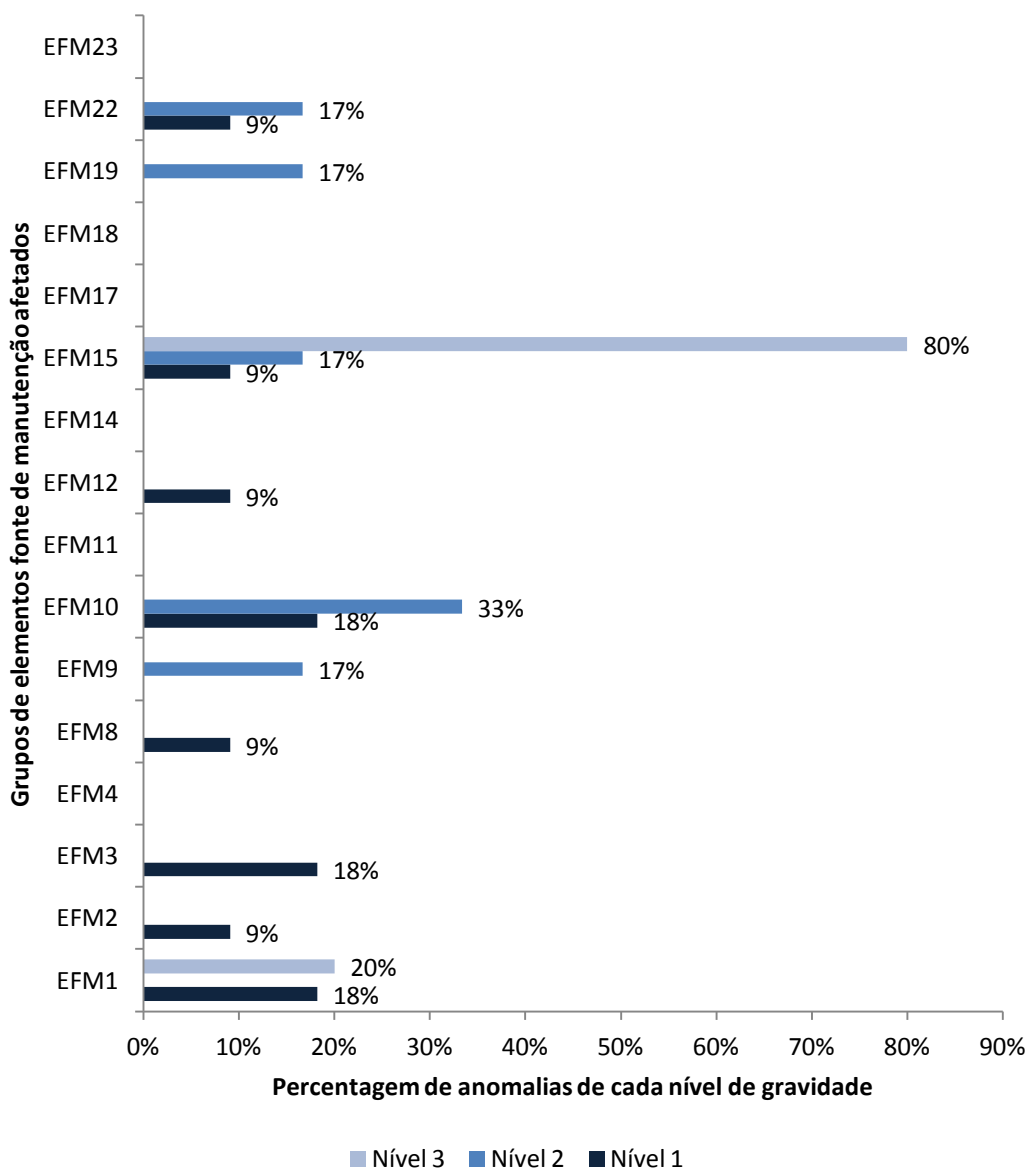
Figura 5.23 - Percentagem de anomalias de cada nível de gravidade, por grupo de EFM, na escola básica do Alto da Faia

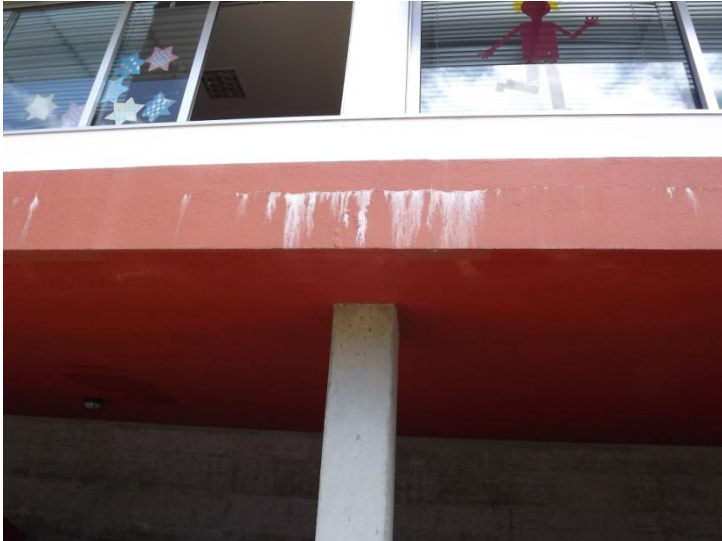
OBSERVAÇÕES		
(1) NÍVEIS 1 – Sinais pouco evidentes de infiltração 2 – Sinais evidentes de infiltração 3 – Sinais muito evidentes e expressivos de infiltração

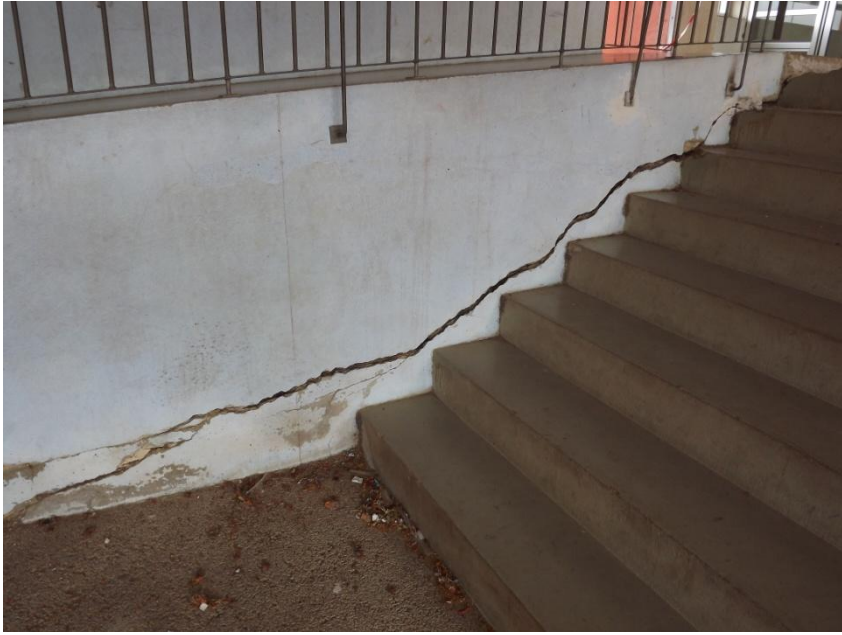
</div>		
OBSERVAÇÕES		
(1) NÍVEIS 1 – Deformação pouco perceptível 2 – Deformação perceptível 3 – Deformação muito evidente, acompanhada pela ocorrência de outras anomalias, como consequência

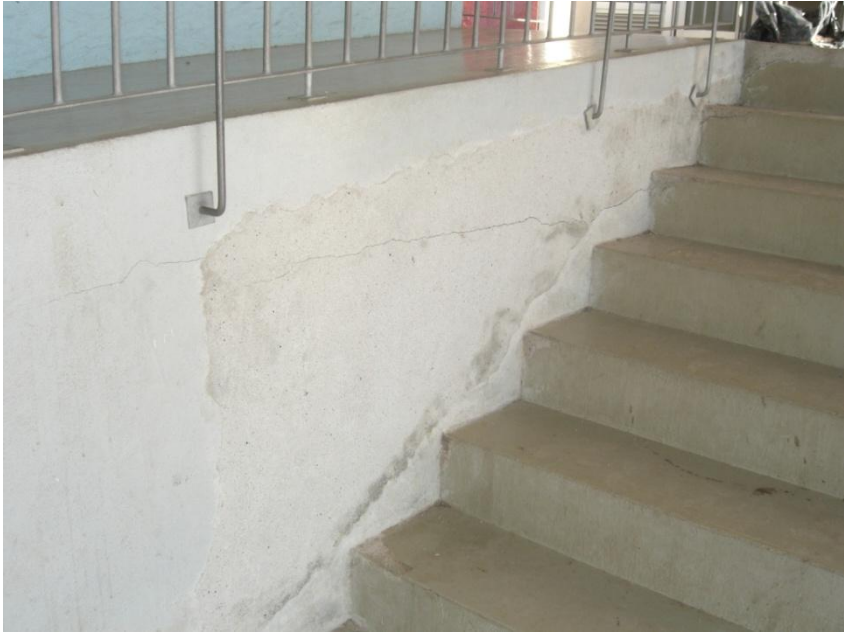
OBSERVAÇÕES O agravamento é bastante evidente, entre 2007 e 2013		
(1) NÍVEIS 1 – Deformação pouco perceptível 2 – Deformação perceptível 3 – Deformação muito evidente, acompanhada pela ocorrência de outras anomalias, como consequência
