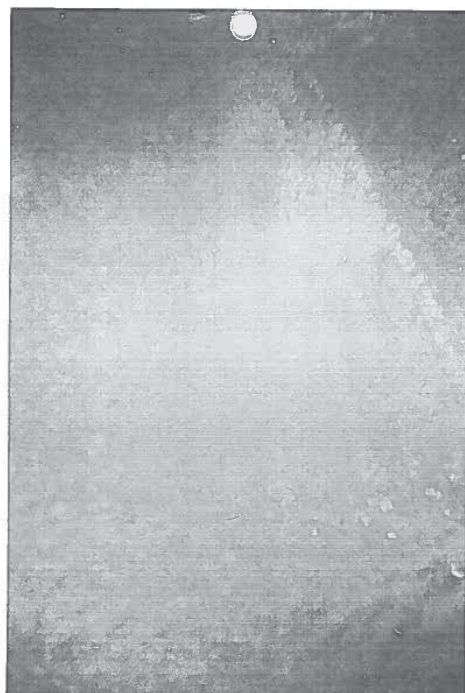
Devo também referir que ao tubo nessa área, foram feitos por esse dano, "arranhões" na parte superior deste, variando a máxima penetração entre dois e três milímetros. A vida do tubo nessa zona foi raspada, (ver no registo fotográfico).

ESCALA FEITA PELA ALVARA E FERREIRO NO TUBO

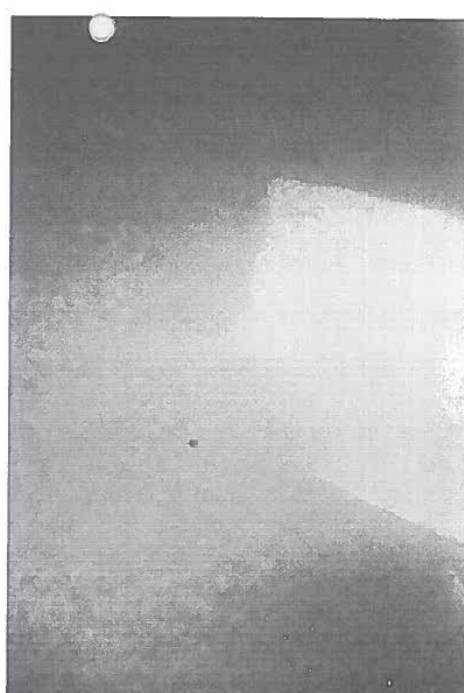
(VISTA DE CIMA)

Foi encontrado a cerca de dois mil quatrocentos e cinquenta metros da câmara de carga, um anel de lastragem danificado. O dano consiste na rotura da parte inferior de junção do meio anel da base, que foi arrancado na direcção Sul para Norte, arrastando toda a parte superior do respectivo anel ficando este depositado ao lado do tubo pela parte Norte deste, (fig. 5).

PAITE SUTFLORE DO ANEL DELASTRO DANIFICADO

- b) No que respeita ao anel de afundamento fracturado dever-se-á proceder à sua substituição por uma nova unidade, logo que as condições de mar o permitam, por duas razões principais:
