# São Mamede de Vila Verde

Construir uma Igreja com as suas pedras

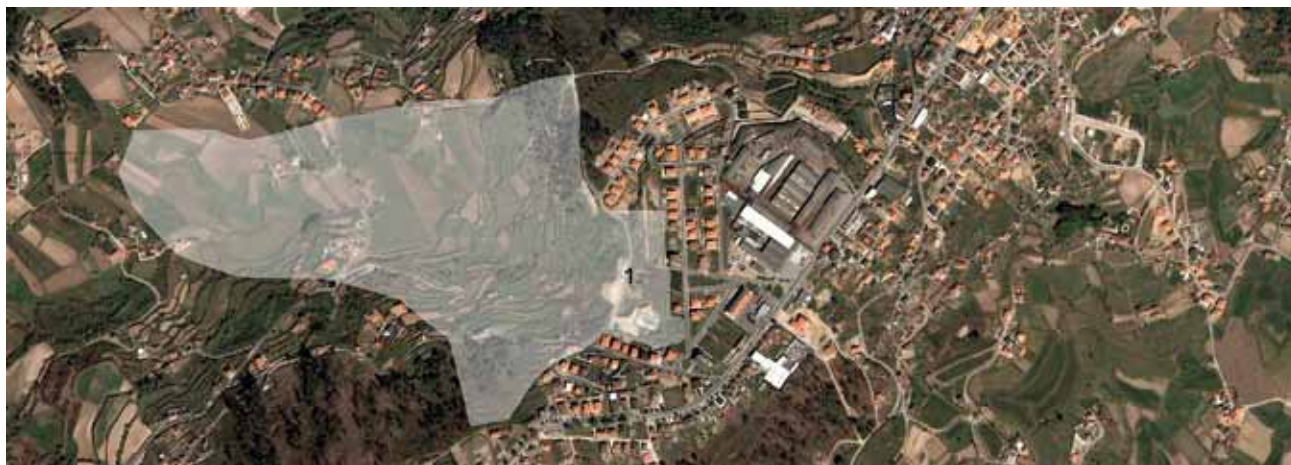
Proposta da Zona Especial de Proteção da Igreja de São Mamede de Vila Verde, decorrente do Estudo de Valorização e Salvaguarda das Envolventes aos Monumentos da Rota do Românico do Vale do Sousa (Fotografia: ©2005 Google | ©2005 DigitalGlobe).

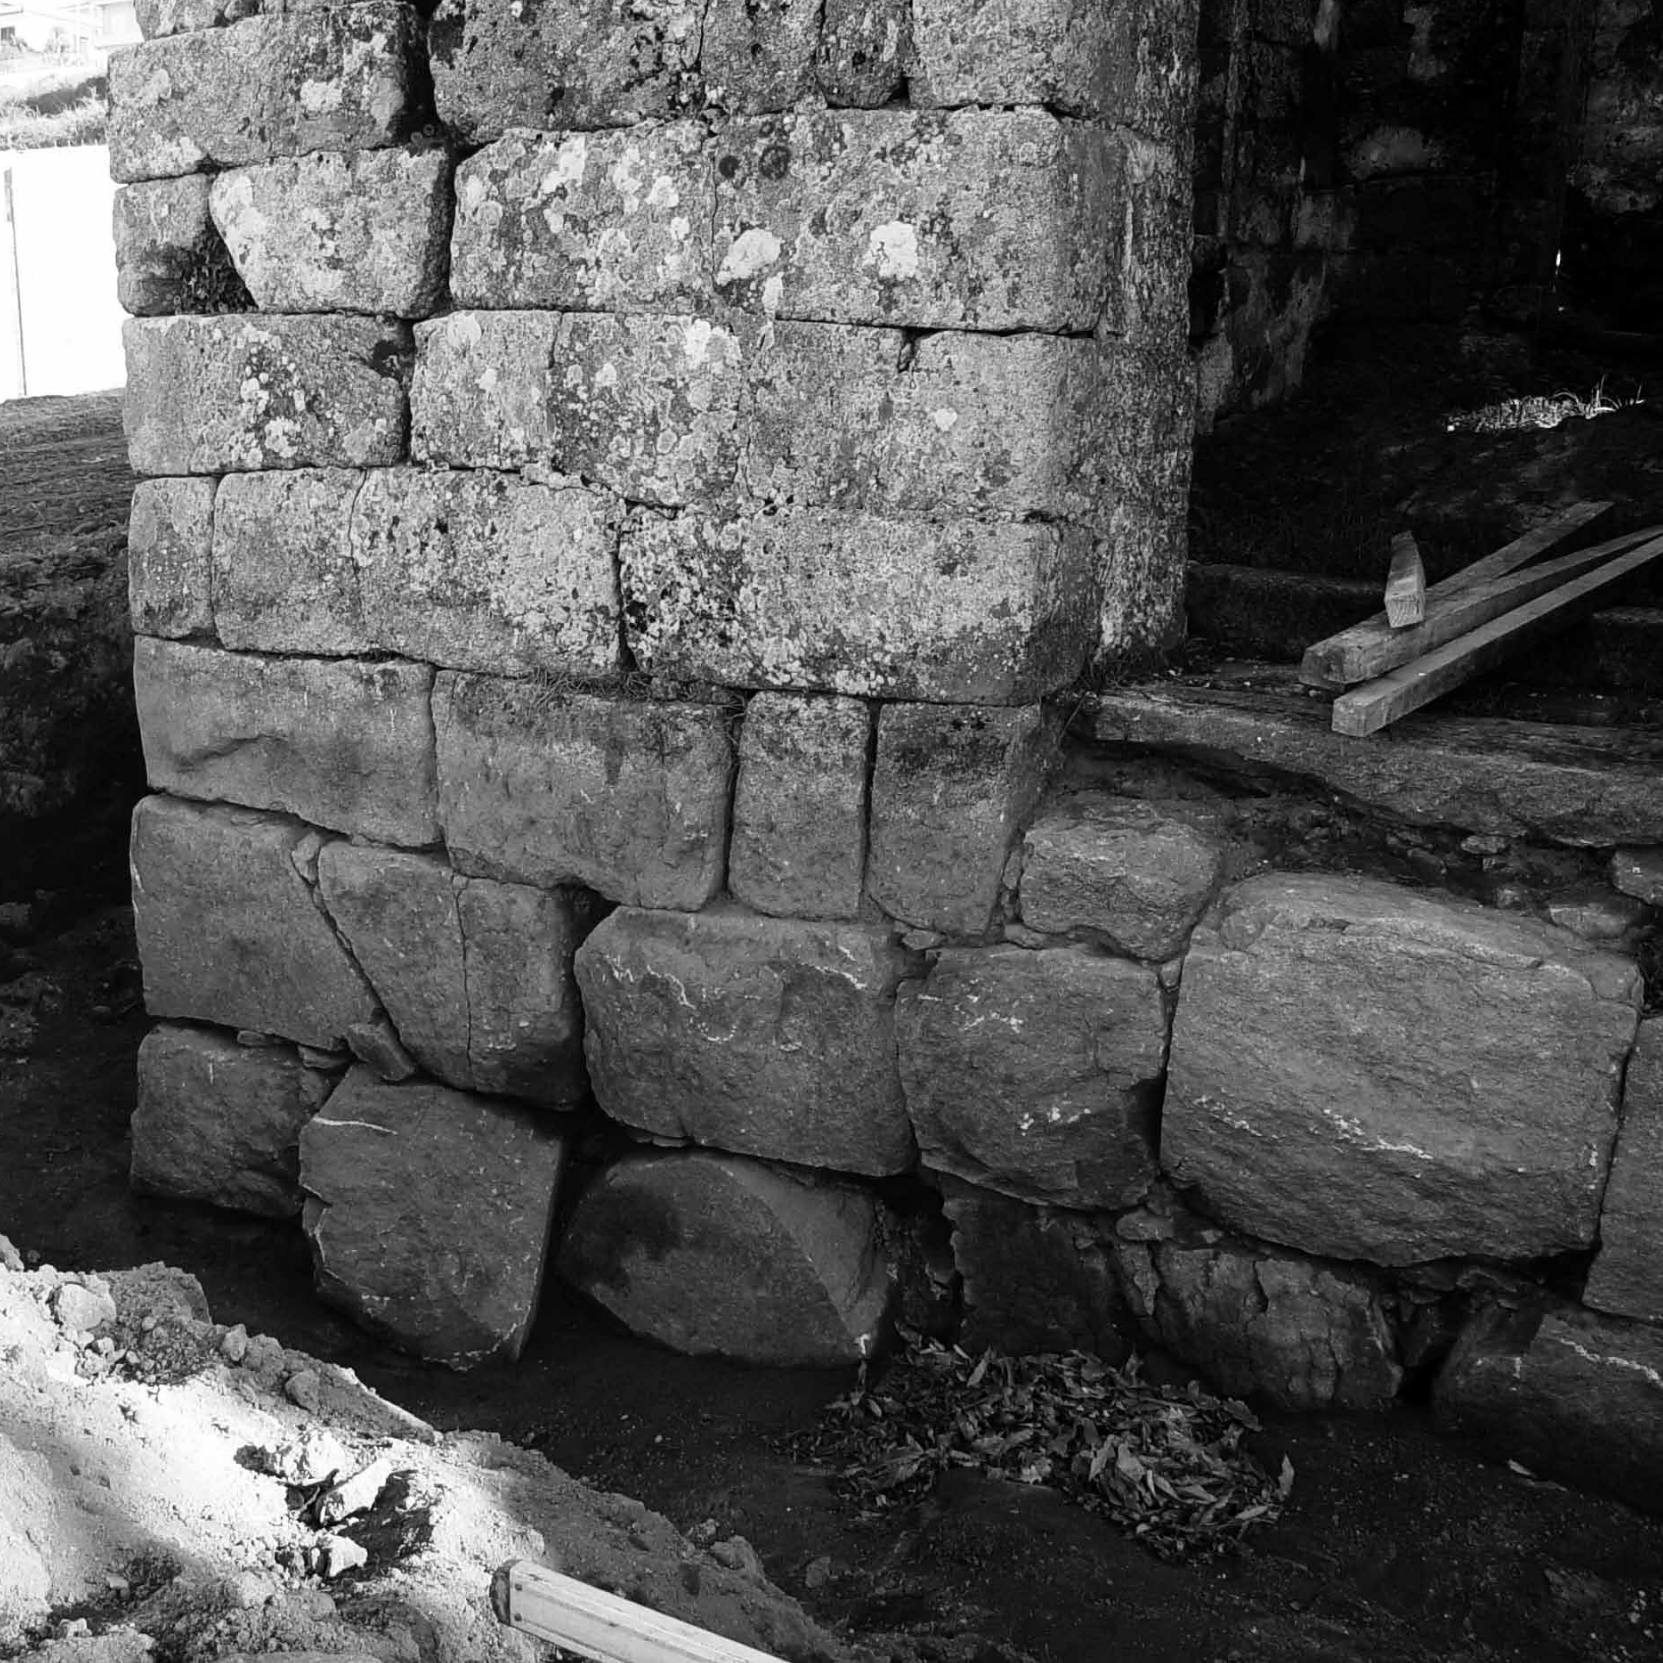
A Igreja de São Mamede de Vila Verde, construção românica do século XIII, encontrava-se em estado de ruína, à data da inspeção em 2003, não apresentando qualquer elemento de cobertura.

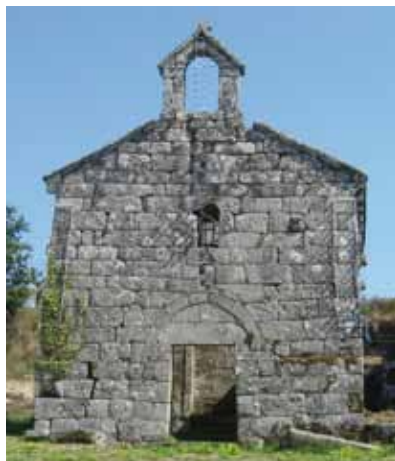
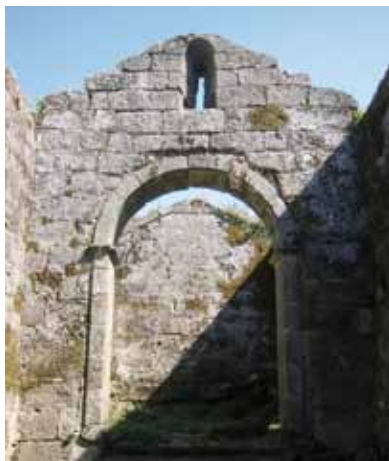
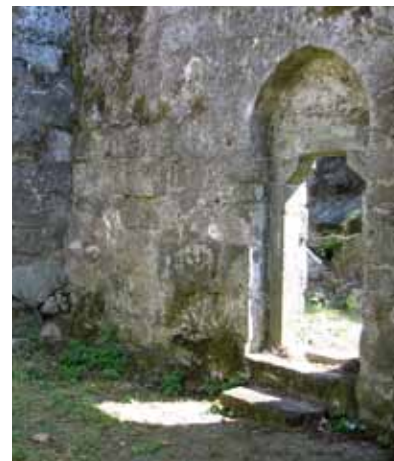
Vistas do exterior e do interior da Igreja de São Mamede de Vila Verde (2003).

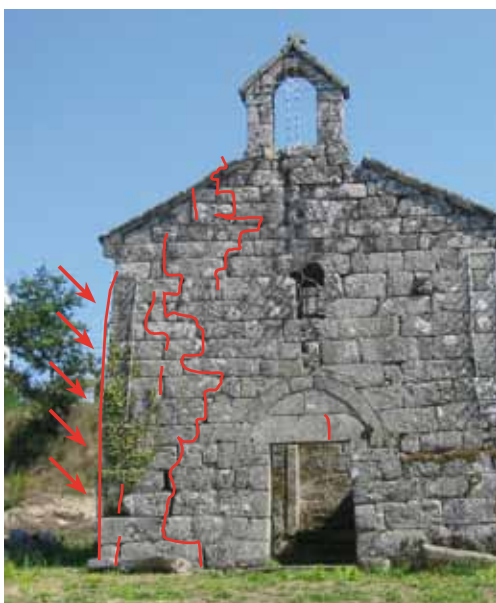
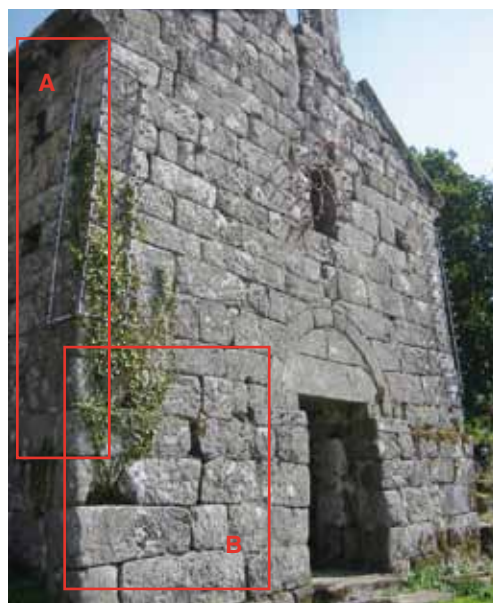
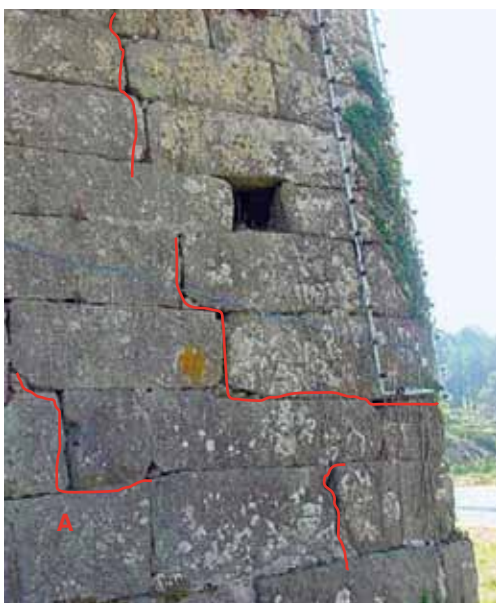
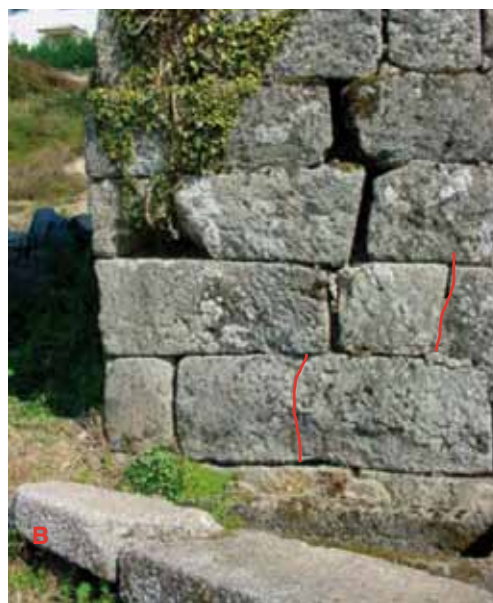
Localização dos principais danos estruturais na fachada.

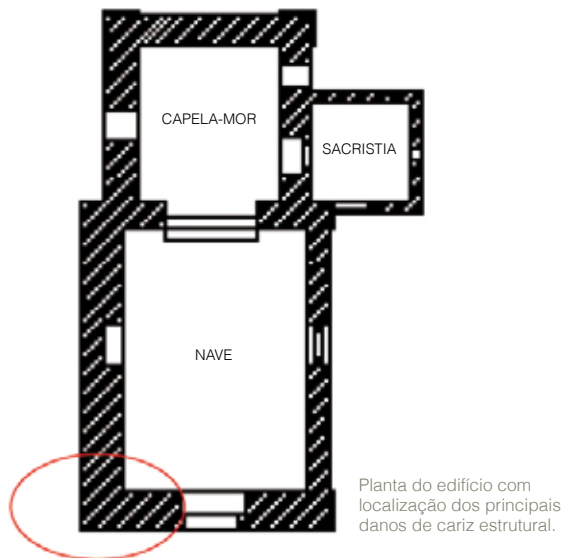
naquele local. Um eventual descalçamento/assentamento de algumas pedras da fundação levou então a uma nova configuração de equilíbrio das pedras no cunhal direito da fachada, denotando-se uma rotação sobre o canto inferior na direção do exterior. Este movimento originou ainda a transmissão de cargas do arco de alívio para as pedras que executam o tímpano da porta.

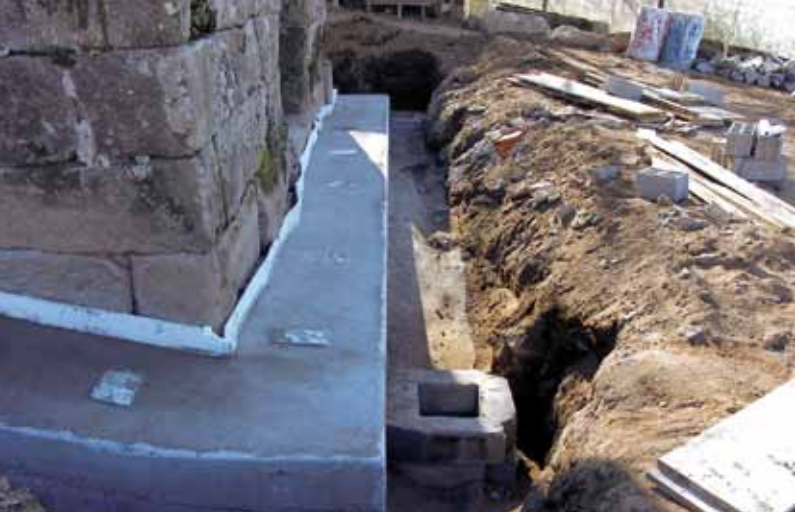
cado a existência de movimentos de uma das pedras da fundação, que originou o rearranjo da alvenaria com as consequências atrás referidas. Este movimento, muito localizado, poderá ter sido provocado quer pela infiltração da água no solo da fundação, originando a lavagem de finos, quer também pela pequena dimensão das pedras de base que se observa neste local.

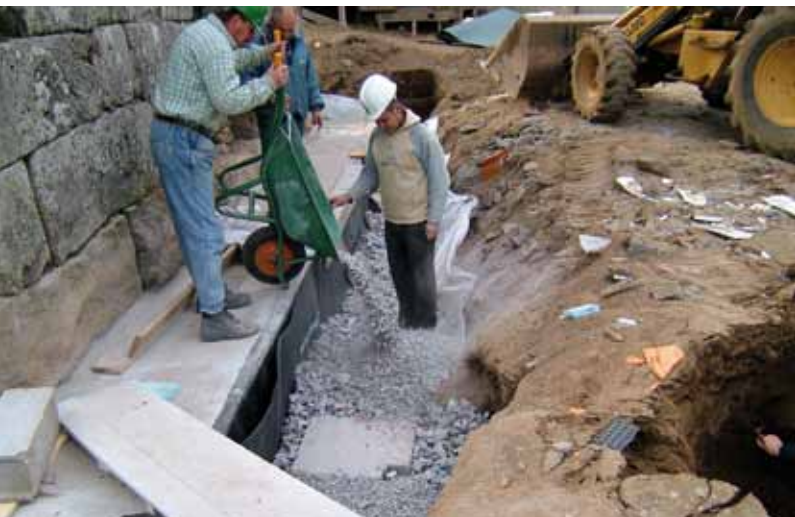
Paralelamente à caleira de ventilação, em zona de terreno muito inclinado, foi executado um dreno em material britado, envolto em manta de geotêxtil, que conduzirá as águas de escorrência do solo diretamente para as caixas de recolha de águas pluviais.

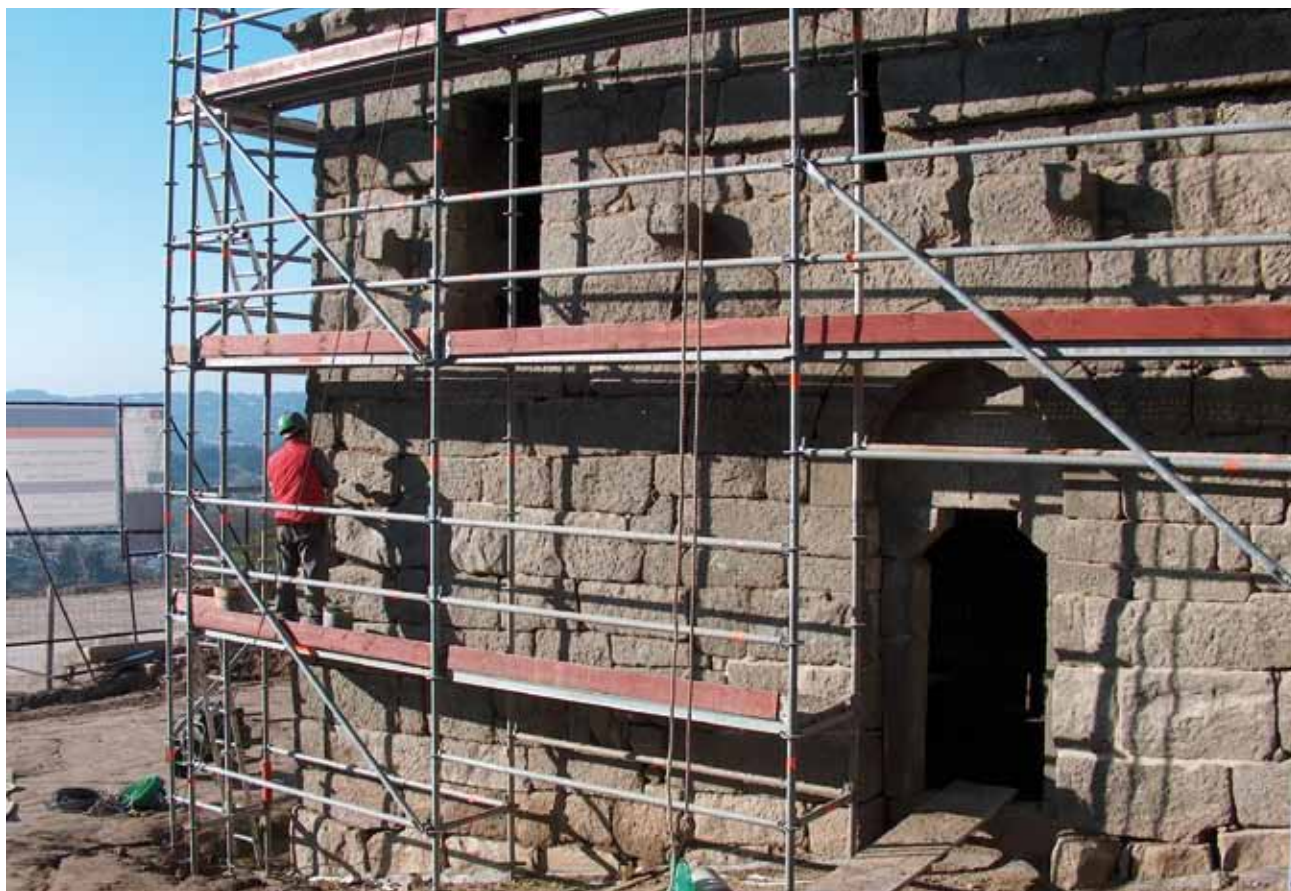
Refechamento das juntas.
