Intervención a través del Conocimiento Constructivo  
en Ferrol Vello

Helena Gomollón Guevara

## Intervención a través de Conocimiento Constructivo en Ferrol Vello, Galicia

VOLUMEN I · Parte Teórica

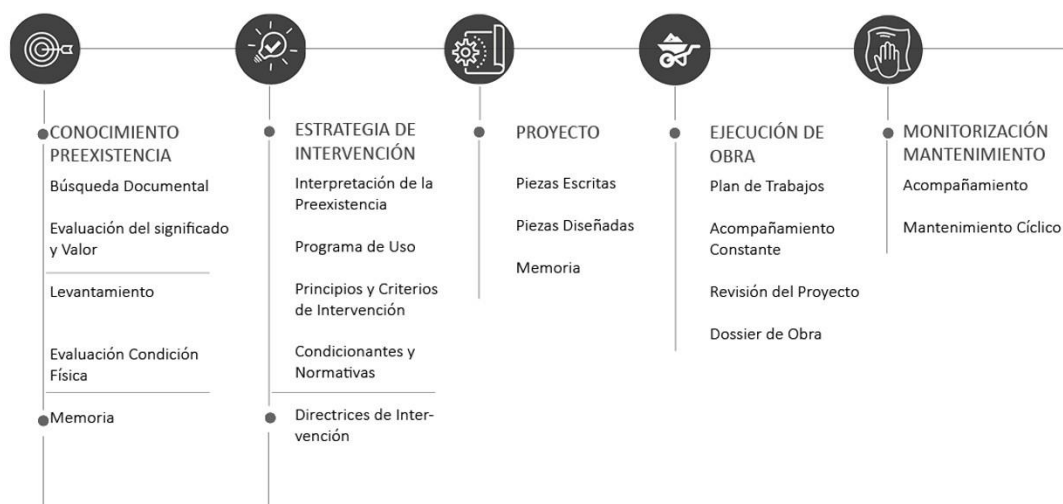
1. Tabla Proceso de Intervención

Para establecer las **acciones** que conforman la **estrategia de intervención** en esta tipología arquitectónica es necesario recorrer las metodologías de intervención en patrimonio establecidas que contemplan ésta etapa. La existencia de una metodología de intervención para la arquitectura anónima, pretende no solo garantizar la calidad de la intervención, sino, a través de la

sistematización de etapas y secuencias también facilita la implementación de las condiciones de seguridad, funcionalidad y confort, siempre dentro del respeto por la tipología y de los sistemas constructivo. Es un proceso que facilita el registro de estas intervenciones, así como la consulta del conocimiento extraído en el proceso de actuación.

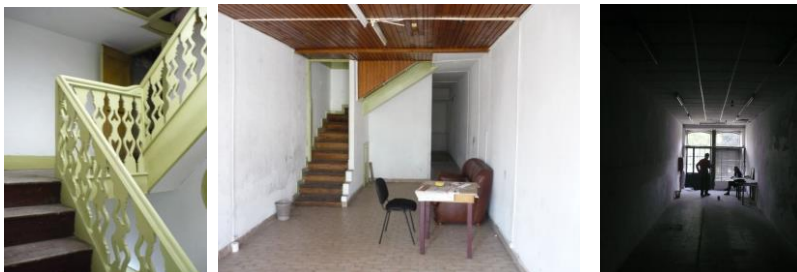
6. Imágenes del Estado Previo/ Organización Interna

La vivienda es alargada, al igual que la mayoría de las viviendas en Porto, la distribución se genera en torno a la escalera. La tabiquería se caracteriza por una estructura similar a la del barrotillo en Galicia, que se ha perdido por las múltiples intervenciones en la vivienda. La materialidad de estos elementos ha cambiado con ellas y se ha sustituido por materiales más actuales. Así también el espacio que sigue conformándose alrededor del núcleo de comunicación vertical, pero es liberado de los espacios que lo conformaban para abrir la planta a su nuevo uso de servicio de restauración.

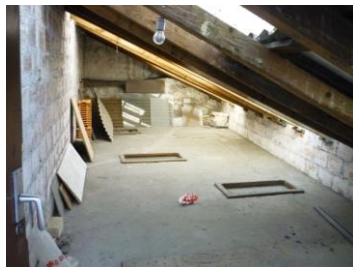
7. Imágenes del Estado Previo Cubierta/ Lucernario / Bajo Cubierta

La cubierta se caracteriza por sus tejas curvas cerámicas junto con la estructura de madera y la pérdida de esa entrada de luz hacia el hueco de escaleras. El estado de conservación es bueno, pero se necesita realizar un aislamiento térmico que permita mantenerla para las necesidades actuales de confort.

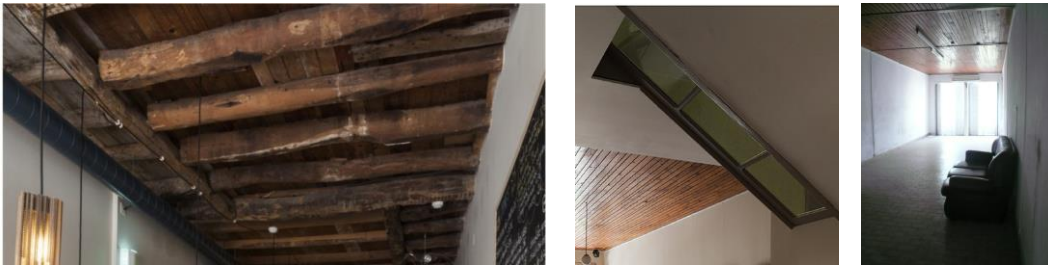
10. Imágenes del Estado Actual Sistema Estructural

Para cumplir con las necesidades de la normativa de incendios, al realizar un uso de servicios, la escalera nueva es algo más amplia que los diseños anteriores, para garantizar el cumplimiento los mínimos de seguridad. Otra actuación que afecta a la estructura es la de abrir un patio en la zona trasera de la parcela con intención de introducir mayor calidad de luz al espacio. La estructura de los forjados se conserva y se trata de intervenir para su conservación.

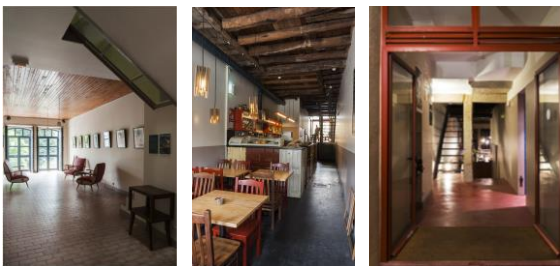
11. Imágenes del Estado Actual Organización Interna

En este caso al intervenir a pesar de realizar un cambio de uso, la distribución se realiza alrededor de este núcleo que sirve como elemento rompedor del espacio. El primer tramo, sin embargo, se separa de este centro, aprovechando la subida de nivel realizada para la apertura del patio, generando un espacio de mayor amplitud visual en la planta baja que conecta con el patio trasero. El material para las escaleras está en sintonía con la materialidad de hierro y aluminio, ya existente en carpinterías sustituidas por las diferentes actuaciones. Cabe destacar la integración de un montacargas que se sitúa cerca del núcleo de escaleras existente en la planta primera y segunda.

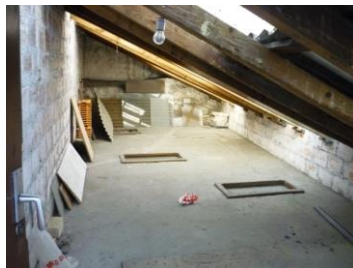
12. Imágenes del Estado Actual Cubierta

Se mantiene la estructura sin lucernario y se actúa proyectando el aislamiento térmico necesario para la normativa actual. La ventilación de este espacio es un problema que se debe abarcar en cualquier intervención en esta tipología arquitectónica, puesto que la falta de la misma puede generar la aparición de patologías relacionadas. En esta actuación la apertura hacia el patio de atrás permite generar la ventilación cruzada de planta superior, que garantiza su correcto mantenimiento.

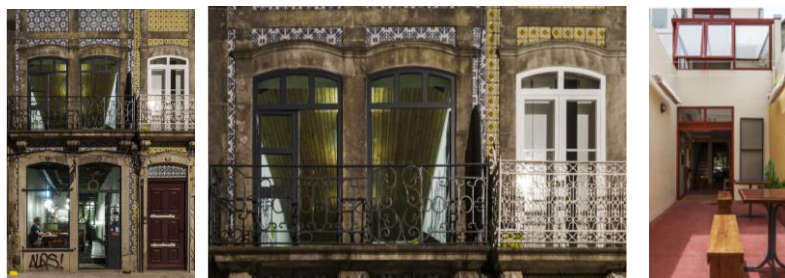
13. Imágenes del Estado Actual Fachada

Se proyecta la pintura y mantenimiento de las carpinterías que conserva la edificación en la fachada frontal. Debido a las adiciones, la fachada trasera original ahora era un muro interior de granito en la última parte del edificio. Se quitó toda la pintura, dejando visible la piedra de granito y se rediseñó el añadido al patio con el lenguaje material típico de estos añadidos, que son los marcos de hierro U y L. A la calle, pintamos los marcos de las ventanas de PVC existentes en un azul oscuro, que coincidirá con los azulejos azules de la fachada. En el patio, la idea era provocar una atmósfera luminosa, por lo que utilizamos dos colores típicos de los edificios de Porto del siglo XIX, el rojo óxido en el suelo y el amarillo ocre en las paredes, que reaccionan bien a la luz del norte.

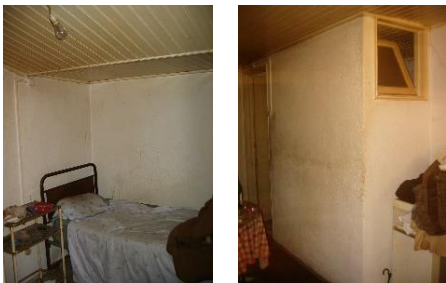
15. Imágenes Estado Previo Sistema Estructural

Se trata de un edificio antiguo con múltiples intervenciones posteriores que han generado la integración de diversidad constructiva, sobre todo el tema de acabados. Sin embargo, las características constructivas de la envolvente original las ha conservado, son así, el soporte de muros de mampostería de piedra, y revestimiento de estructura de madera. De construcción más reciente es el sistema de tabique de pared.

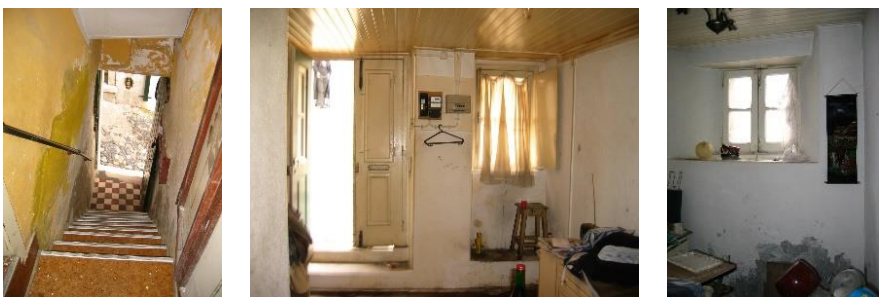
16. Imágenes Estado Previo Organización Interna

Los techos también se encuentran en su materialidad original de madera con pintura de esmalte.

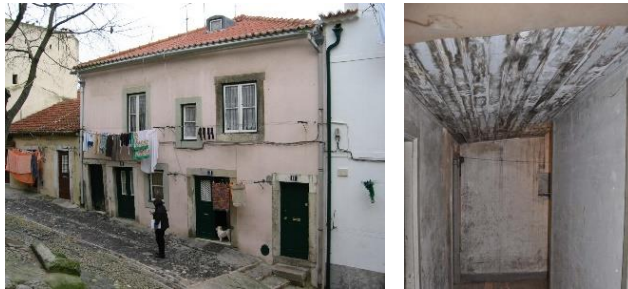
17. Imágenes del Estado Previo Cubierta/ Lucernario / Bajo Cubierta

La cubierta se caracteriza por su revestimiento de teja curva, con canalones de evacuación de aguas pluviales. La estructura de la mansarda es la que más afectada se encuentra y, también se observa la necesidad de realizar un aislamiento para mejorar las características térmicas de la edificación.

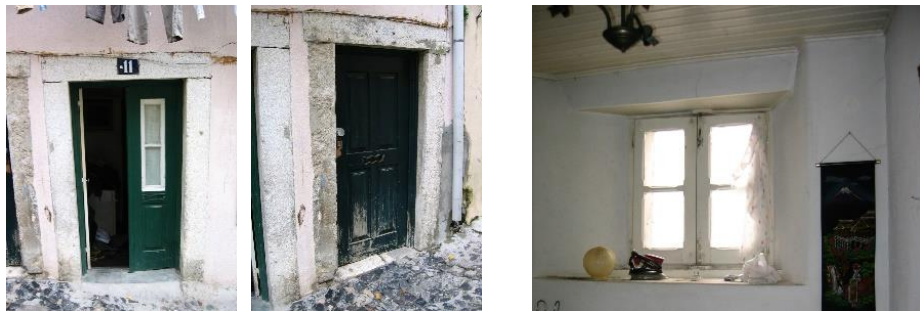
18. Imágenes del Estado Previo Fachada / Detalle Carpintería

Se trata de una fachada caracterizada por su estructura de madera en los muros colindantes y, marcos de ventana de madera y vidrio. El acabado de la fachada es pintura de agua de un color rosa.

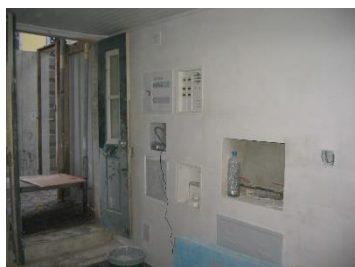
21. Imágenes Estado Actual Organización Interna

Se conservan a través de un barniz incoloro mate los suelos de madera maciza de los espacios de sala y cuarto, así como también el rodapié y, los acabados de revoco y estucado. En todos los espacios se conservan los paneles de yeso acartonado. Se trata de una intervención en armonía con los acabados preexistentes.

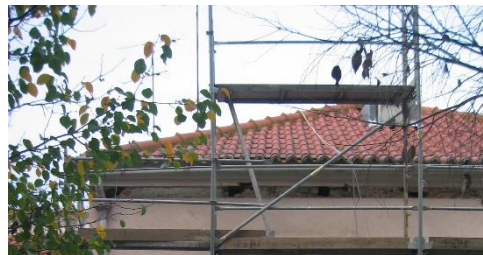
22. Imágenes del Estado Actual Cubierta / Lucernario / Cubierta

La cubierta se encuentra en buen estado de conservación por lo que se procede simplemente a su mantenimiento a través de la limpieza de la teja y las instalaciones de evacuación de aguas pluviales. Se realiza un aislamiento de poliestireno extruido en toda la cubierta incluyendo la mansarda, que es intervenida estructuralmente, para su recuperación y uso funcional de sistema de ventilación en esta tipología arquitectónica. Se coloca chapa de zinc nº 12 sobre contrachapado marítimo.

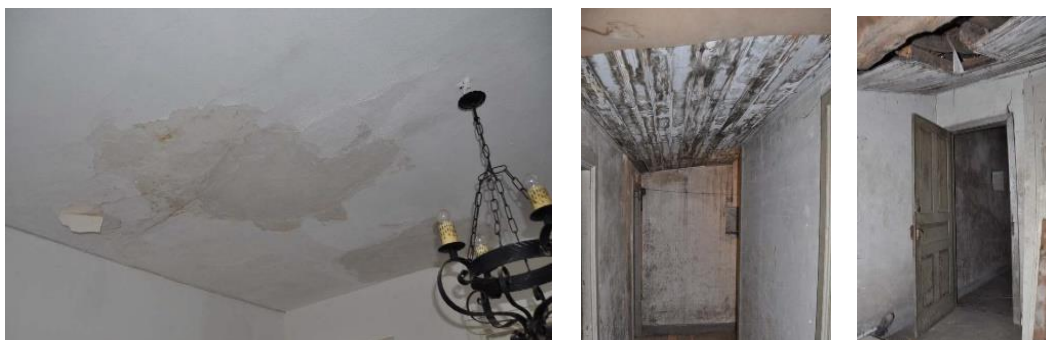
25. Imágenes del Estado Previo Sistema Estructural

Tanto medianeras como fachadas están resueltas con muros de fábrica de doble hoja de mampostería que constituyen la estructura vertical sobre la que apoyan los elementos principales de madera de los forjados de piso y de cubierta.

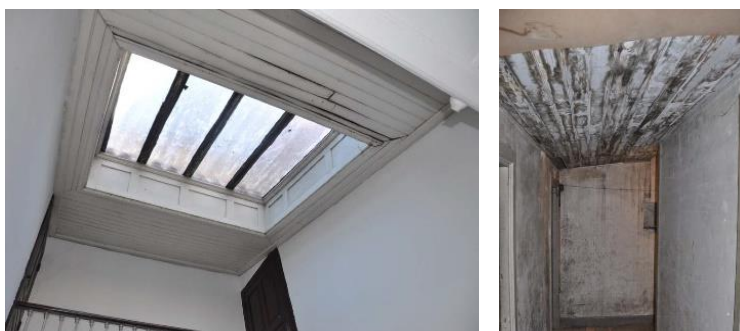
27. Imágenes del Estado Previo Cubierta / Lucernario

La altura libre en planta bajo cubierta es muy escasa en la zona de acceso. En planta segunda la altura es de 2,86m. La vivienda en planta bajo cubierta lleva años en estado de abandono; esto sumado a las deficiencias en cubierta y, la falta de mantenimiento adecuado; ha derivado en filtraciones de agua causante de un deterioro importante de los elementos de cubierta y forjado (piso de planta bajo cubierta y techo de planta segunda). Esta vivienda situada no reúne, hoy las mínimas condiciones exigidas en lo referente a seguridad y habitabilidad.

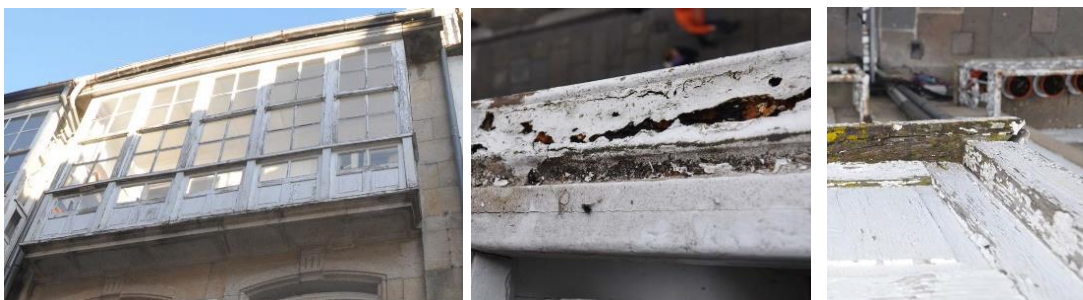
28. Imágenes del Estado Previo Fachada / Galería / Detalle Carpintería

La vivienda en planta segunda se usa de forma ocasional y su estado de conservación es bueno. No obstante, cuenta con una galería tradicional en la fachada de la rúa Preguntoiro en muy mal estado de conservación: consta de curvaturas en los montajes y pudriciones en distintos elementos. Además, existen manchas de humedad en parte del falso techo derivadas de las filtraciones en cubierta; se prevé su levantamiento para analizar en detalle el forjado y valorar el estado de conservación de sus elementos.

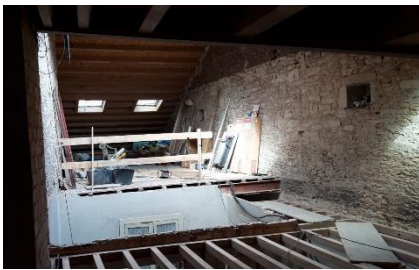
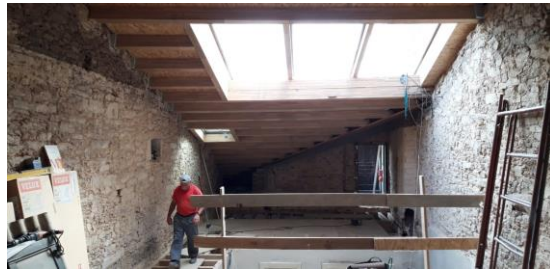
31. Propuesta de Intervención Cubierta

El sistema estructural de muros de carga sobre el que apoyarán los forjados de madera, se conserva y, se plantea la modificación de la cota de parte del forjado de piso del bajo cubierta que se resolverá con un doble orden de vigas y pontones biapoyados de madera. Parte de este nuevo forjado es incluido en un recrido de mortero de cemento que permitirá la adecuada resolución del aseo y, la zona de instalaciones. Ésta se corresponde con la zona situada entre el acceso y el patio (y el pasillo que limita con este). En planta bajo cubierta se corresponde con el área destinada a vestíbulo cocina, aseo, pasillo, lavandería y cuarto almacén-instalaciones y, en planta segunda, con vestíbulo, cocina, aseo y pasillo.

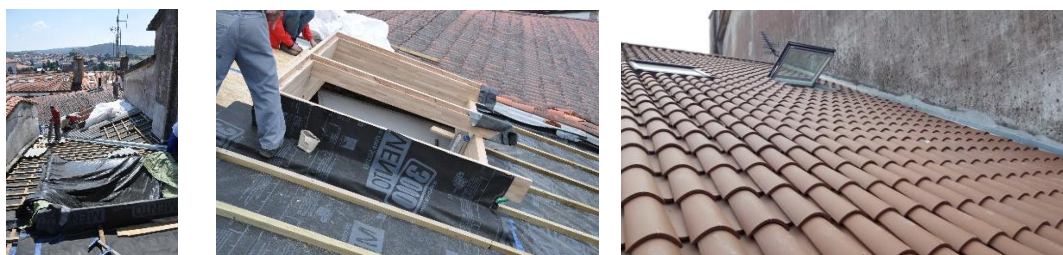
33. Imágenes del Estado Actual Cubierta / Lucernario

Se proyecta sustituir los dos lucernarios ventilados existentes en cubierta (sobre la escalera y en el patio interior) por otros, también ventilados, resueltos con cabios de madera, cobertura de vidrio y encuentros y remates resueltos con zinc. Se proyecta la colocación de tres lucernarios practicables, dos de ellos en el dormitorio y el otro en el aseo, sobre la ducha, ganando altura libre en dicho punto.

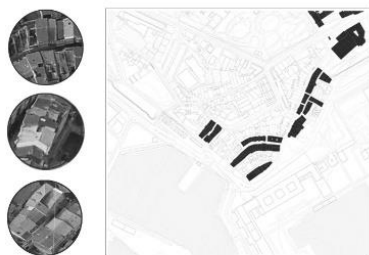
### MANZANA LINEAL

Características:

Dos fachadas a calle  
Muro Medianero; como elemento generador  
Fondos regulares y frentes homogéneos

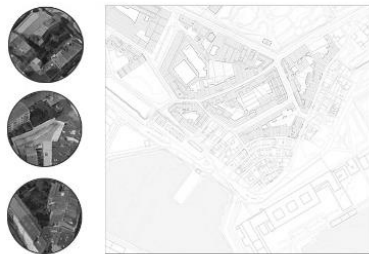
### MANZANA CON PATIO

Características:

Resultado de la agrupación de las tipologías anteriores  
Espacios libres hacia el interior  
Heterogénea en tipología parcelaria

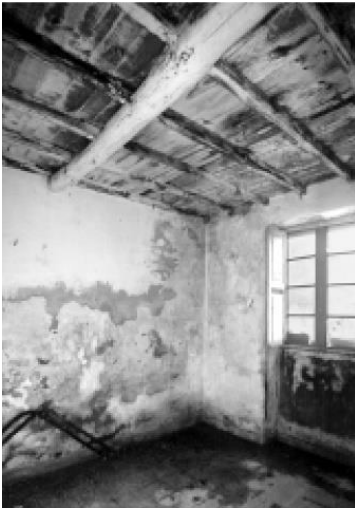
48. Forjados

**Materialidad:** El material utilizado en este sistema estructural es la madera que conforma vigas que apoyan sobre el sistema anterior, así como también los pontones y entablados. En general las vigas constan de un **buen estado de conservación** y, soportan sin deformaciones importantes el sobrepeso de las capas de compresión y **recubrimiento cerámico habitual en cuartos húmedos**.

**Técnica:** Entre los muros descritos en el apartado anterior se disponen los forjados, conformados por unas **vigas de madera**, denominadas **trabes**. Se trata de un **elemento perpendicular al muro** y, se caracteriza por **mantener una separación de unos dos metros y medio entre ejes**. Se trata de un elemento estructural **de uso común para crujías de 4 a 7 metros**, en el caso de que esta distancia sea mayor aparecen muros interiores. En este caso, la distancia no supera los tres metros de ancho y, el espacio entre ejes es de unos dos metros y medio.

Se encuentran vigas de dimensiones variables, puesto que gran parte de las mismas son troncos de árboles dispuestos como tal. Suelen rondar unas medidas aproximadas de 20 x 20 y cubre una luz de unos escasos dos metros y medio, tres en el mayor de los casos. La forma de la sección es tanto más regular cuanto menor es esta sección. En general **son de castaño, a veces roble** y, de utilización más tardía, el pino y recientemente el eucalipto. Estas vigas están alojadas en los muros donde se suelen apoyar los oportunos cajeados.

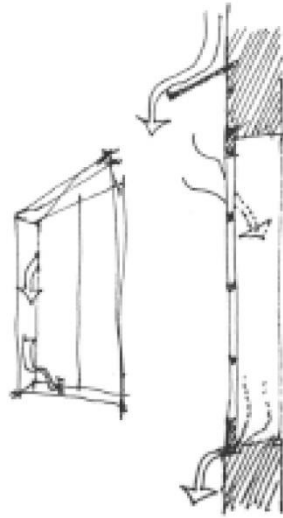
52. Ilustración funcionamiento ventilación ventana

Además, la inexistencia de un “marco” ajustado para el encaje de las hojas permite una continua y sutil ventilación que renueva constante-mente el aire interior, dificultando extraordinariamente la formación de hongos en el interior de la vivienda. Esta condición de renovación del aire, resuelta en las carpinterías, forma parte ya de algunas normativas europeas.

La protección se completa en soluciones posteriores con la colocación al interior de una contraventana opaca. La contraventana interior crea una cámara de regulación térmica. En un clima de temperaturas benignas pero muy lluvioso, es prioritaria la defensa contra el agua y contra la acción combinada del agua y viento, frente a soluciones de otras latitudes que preferentemente han de defenderse del frío riguroso o del excesivo soleamiento. En el caso de Ferrol Vello, y de este edificio concreto estas ventanas balconeras se caracterizan por la disposición de este sistema que se han perdido tras la sustitución arriba mencionada.

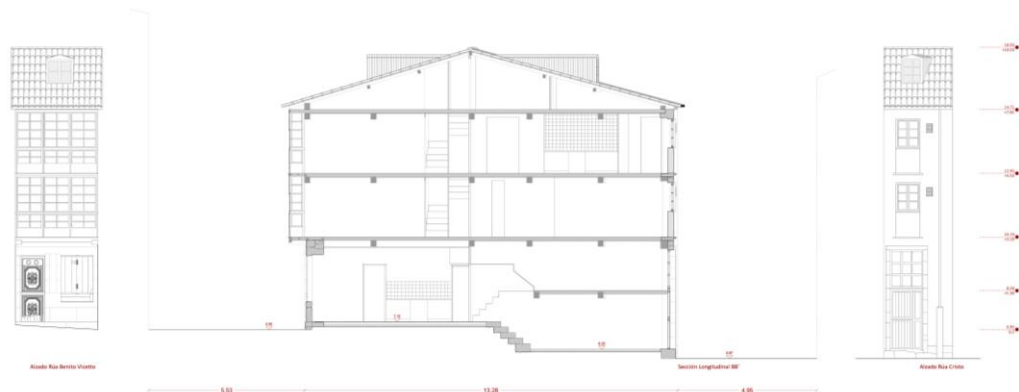
57. Planos de Estado Actual Edificio 29.

Se trata de una vivienda de entre medianeras, de dos ejes y un eje respectivamente situados en una manzana de características lineales. Esto define la caracterización singular de la tipología de parcela histórica que genera un edificio que consta de dos fachadas hacia las calles Castro y Benito Vicetto. Esta singularidad, unida a la morfología topográfica de la zona atribuye un juego de alturas que conforman la distribución del espacio interior que se analizará en este capítulo con mayor detalle.

La organización interna se desenvuelve entorno a la escalera que divide el espacio. La evolución industrial de la ciudad se ve reflejada en la inclusión de infraviviendas en el espacio de doble altura que da hacia la rúa Cristo, así como también lo hacen las viviendas individuales hacia cada una de las fachadas por planta divididas por la comunicación vertical. Finalmente, la última de estas adquisiciones situada bajo cubierta con unas condiciones de vivienda bastante deplorables por la falta de elementos que permitan el correcto aislamiento térmico de la edificación.

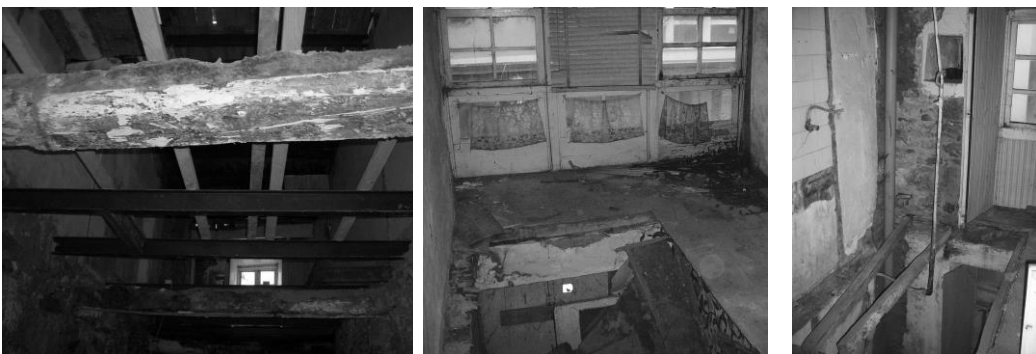
60. Conjunto de Imágenes del Estado de los Forjados del Edificio 29

**Condición:** Encontramos ciertos problemas de humedad persistente en todo el edificio, causado por la filtración continua de agua a través de la cubierta derruida, que ha sido detonante de la propagación de otros elementos que han causado el deterioro de los forjados existentes.

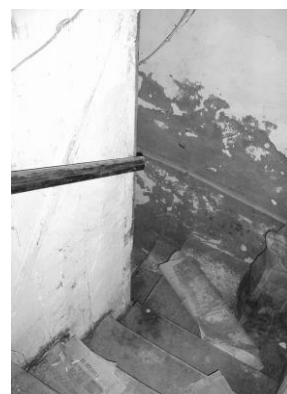
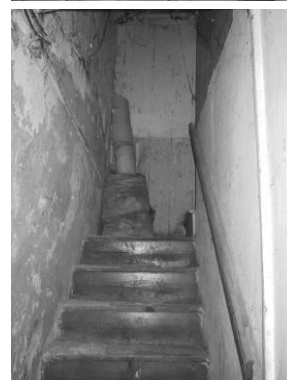
61. Conjunto de Imágenes del Estado de las Escaleras del Edificio 29

**Condición:** La mayoría se encuentran en un estado dudoso de conservación, afectado por el destrozo de la cubierta que ha permitido la entrada de agua hacia el interior, comprometiendo la estructura de la misma por las filtraciones que ya han hecho estrago en los forjados.

**Vulnerabilidades:** La mayoría de estos elementos se derriban como resultado de adaptar la organización interna a las nuevas necesidades de la vivienda actual, así como ajustar la altura en las diferentes plantas a los estándares actuales de confort. El uso de la misma materialidad, permite su trabajo en conjunto con el resto del sistema estructural, es elección del arquitecto y otras condicionantes mantener o no las características materiales.

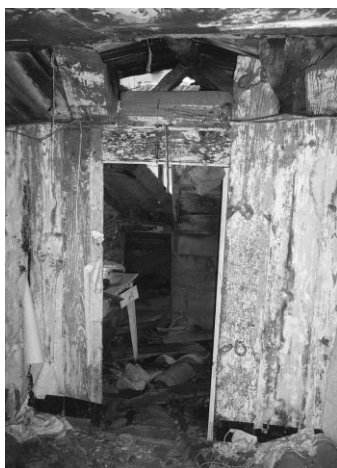
**Descripción:** Este sistema estructural dispone una cumbrera paralela al plano de fachada, y se encuentra empotrada en los muros medianeros formando el esquema de pendientes de cubierta. Pares de castaño, de pequeño tamaño sujetan la ripia, y la teja cerámica está tomada sobre esta estructura de madera. El sobrio remate de topete de piedra ha desaparecido y no encontramos con las tejas, que pasan por encima del muro sujetándose mediante mortero y reforzando su perfil al exterior con dos tejas superpuestas.

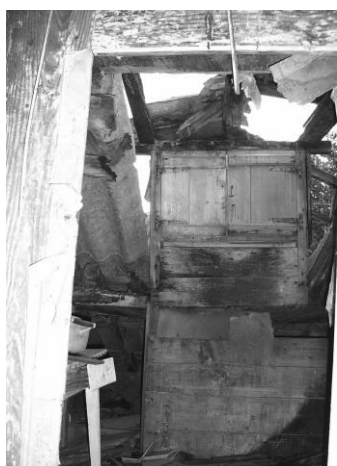
62. Conjunto de Imágenes del Estado de la Cubierta del Edificio 29

**Condición:** En general, la estructura se encuentra en un estado nada aprovechable, al igual que las correas que han padecido las filtraciones de agua de la cubierta derruida. Esta zona parcial a la intemperie ha comprometido el estado no sólo de la estructura de esta zona de la vivienda, si no la de la edificación entera por filtración. Ha afectado también, a las bufardas que se encuentran totalmente destruidas y, en un estado de ruina.

El sistema de tejas se encuentra directamente apoyado sobre el dintel que delimita el final de la cubierta, lo que favorece la escorrentía de aguas por las fachadas.

**Vulnerabilidades:** En la cubierta el sistema de entramado de madera utilizado en la formación de forjados se difumina. Se trata de un espacio usado tradicionalmente como espacio de hueco de ventilación y protección de la vivienda, por ella la cubierta mantiene un orden estructural en relación con la del forjado. Sin embargo, como muchos otros casos, no es la situación del uso de nuestro objeto de estudio que, integra esta zona en el uso de la vivienda. Esto fomenta la aparición de patologías causadas por la ausencia de este espacio de ventilación.

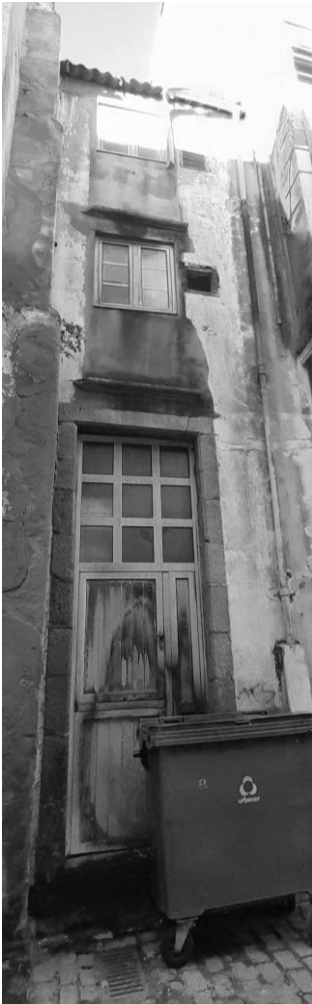
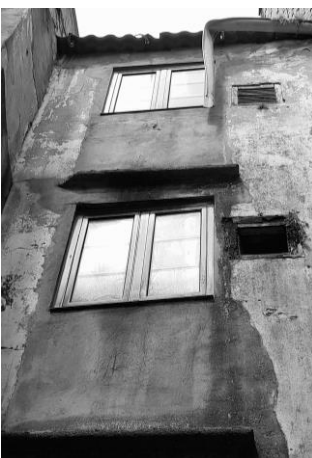
63. Conjunto de Imágenes de Fachada Rúa Cristo y Ventanas del Edificio 29.

**Descripción:** Cuenta con dos caras hacia la calle y, dispone de una galería y dos ventanas balconeras ahora tapiadas. Las fachadas están compuestas por muros de piedra cuyos grosores se encuentran entre los 55 a 75 cm. Se caracteriza por la disposición de un solo eje de fachada hacia la calle Cristo y por dos ejes, hacia la calle Benito Vicetto.

**Descripción:** La ventana de la fachada de la calle Benito Vicetto se encuentra cerrada por sus contraventanas, conserva su materialidad original en madera, así como la puerta lateral con escudo y, de color rojo. Las ventanas balconeras originales, hacia la calle Castro; han sido tapiadas y sustituidas por unas de menor tamaño de aluminio. La puerta de gran tamaño situada en esta misma fachada, también ha corrido la misma suerte.

**Condición:** La ventana y puerta hacia Benito Vicetto, se encuentran en un estado divergente. La primera en un estado de abandono, no se encuentra útil y apta para poder conservar. Sin embargo, la puerta ha perdido parte del segundo escudo, pero en su totalidad se encuentra en un buen estado de conservación. En la fachada de la Calle Castro, las carpinterías de aluminio están en un estado cuestionable, la puerta ha sido víctima del vandalismo y se encuentra reventada.

**Vulnerabilidades:** El uso de otra materialidad en las carpinterías es una opción necesaria para el aprovechamiento de la entrada de luz, puesto que la sección de la madera en carpinterías de madera actualmente es necesario un perfil de gran grosor que, asociado a su capacidad térmica, restaría luz hacia el interior. En este caso concreto, la estrechez de la edificación cuestiona el uso de este material que limita la entrada de luz, necesaria para una parcela cuyas características dimensionales no facilitan esta posibilidad.

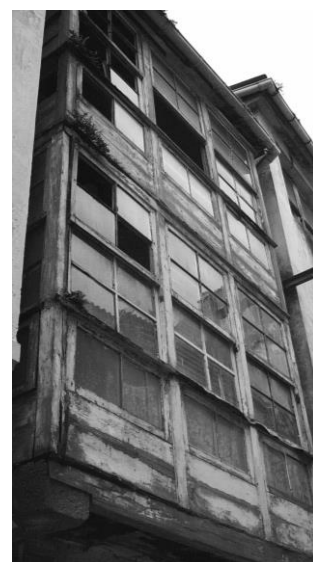
64. Fachada y Galería Calle Rúa Benito Vicetto del Edificio 29.

**Condición:** Se encuentra en muy mal estado, con diferentes reparaciones que han permitido su conservación hasta este día.

**Vulnerabilidades:** El plan establece la sustitución de la galería por una de la misma materialidad que permita su situación contextual actual. Existe la limitación económica que esto supone, puesto que el conocimiento de la construcción de este elemento se encuentra limitado al saber del oficio en cuestión, habiéndose perdido la práctica por la ausencia del mismo en la arquitectura actual.

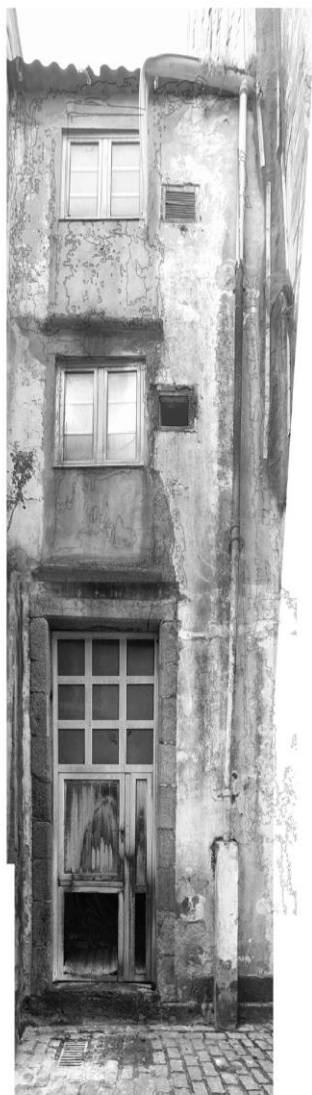
Localización: Fachada del Edificio Tipo: Doble fachada a dos vías de circulación. Fachada a Rúa Cristo  
 Descripción: Estructura de piedras de granito que por ausencia del mismo se encuentra mezclado con piedras metamórficas como es la pizarra, contiene un relleno de tierra que aumenta su aislamiento

| ALT. 7 | CAUSA | PATOLOGIA | SOLUCIÓN |
|---|---|---|---|
| | Deterioro de rebocos existentes. Mantenimiento precarios por desconocimiento o motivos económicos | Alteración de la imagen del conjunto<br>Filtraciones de agua de lluvia debido a la rápida retracción de la argamasa del asentamiento fijado | Limpieza fachada<br>Eliminación del mortero<br>Aplicación de acabado de cal |
| | Intervenciones previas<br>Humedad<br>Mantenimiento precarios por desconocimiento o motivos económicos | Alteración de la imagen del conjunto<br>Filtraciones de agua de lluvia debido a sistema de ev. aguas defectuoso | Limpieza fachada<br>Eliminación del mortero |

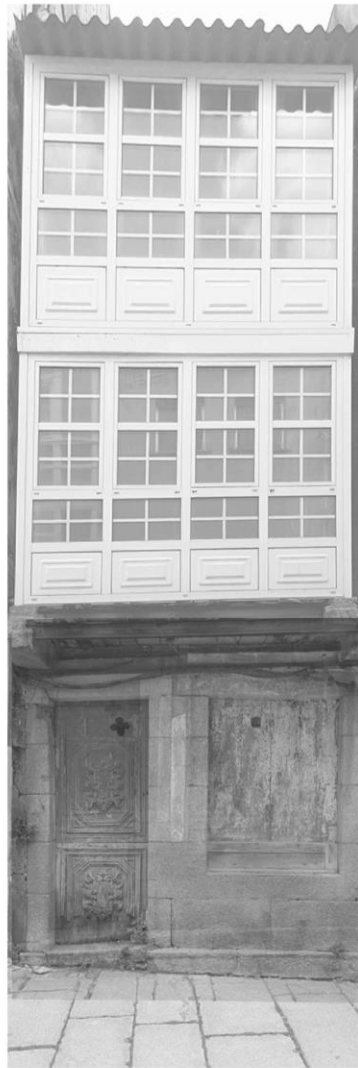
Localización: Fachada del Edificio Tipo: Doble fachada a dos vías de circulación. Fachada a Rúa Benito Vicetto  
 Descripción: Estructura de piedras de granito que por ausencia del mismo se encuentra mezclado con piedras metamórficas como es la pizarra, contiene un relleno de tierra que aumenta su aislamiento

| ALT. 7 | CAUSA | PATOLOGIA | SOLUCIÓN |
|---|---|---|---|
| | Intervenciones previas<br>Filtraciones de Agua | Alteración de la imagen del conjunto<br>Grieta de la pieza de mampostería | Preever la evacuación de aguas |
| | Intervenciones previas<br><br>Filtraciones de Agua<br>Incompatibilidad de materiales | Alteración de la imagen del conjunto<br>Grieta de la pieza de mampostería | Sustitución del sistema empleado por uno compatible con la cultura constructiva |

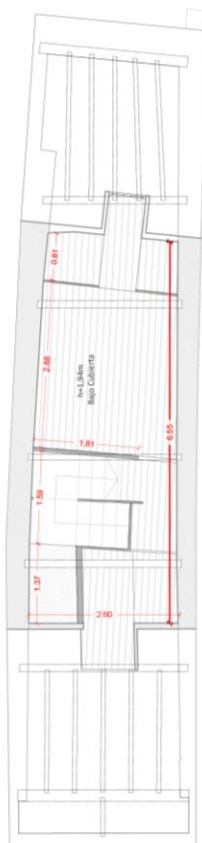
Localización: Cubierta del Edificio

| ALT. 3 | CAUSA | PATOLOGIA | SOLUCIÓN |
|---|---|---|---|
| ALT. 3 | Presencia de un agujero en cubierta. Deterioro de la estructura completa de cubierta. | Divulgar manuales de buenas prácticas en obras de mantenimiento de edificios antiguos. | |
| ALT. 1 | Presencia de un agujero en cubierta. Deterioro de la estructura de cubierta | Divulgar manuales de buenas prácticas en obras de mantenimiento de edificios antiguos. | |
