acta 6

Problemas e estratégias de conservação das rochas gravadas e apreciação das intervenções-piloto no Parque Arqueológico do Vale do Côa

J. Delgado Rodrigues

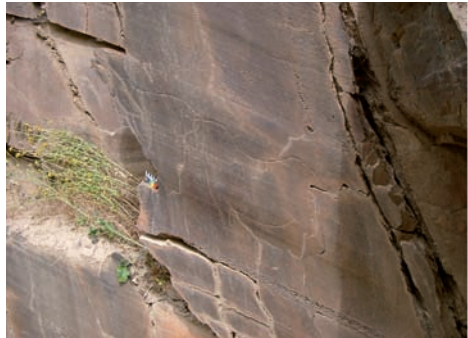
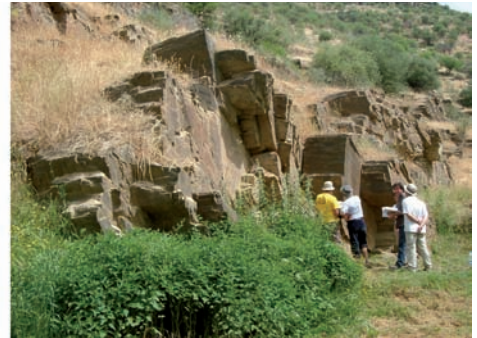
fig. 1 O maciço rochoso está compartimentado com famílias de diaclases de grande continuidade (direita). A grande lisura das superfícies das diaclases (esquerda) permite uma grande clareza nas incisões, o que justifica a procura de que foram alvo.

Os xistos são o tipo litológico predominante na região e constituem o suporte das gravuras encontradas. São rochas de grão fino, muito compactas, podendo apresentar intercalações de finas camadas de granulometria ligeiramente mais grosseira. Em regra, as gravuras estão incisas sobre superfícies de diaclases muito planas, com grande continuidade e, dentro duma mesma área, com preferência por superfícies sub-paralelas entre si pertencendo a uma mesma família de diaclases (Fig.1).

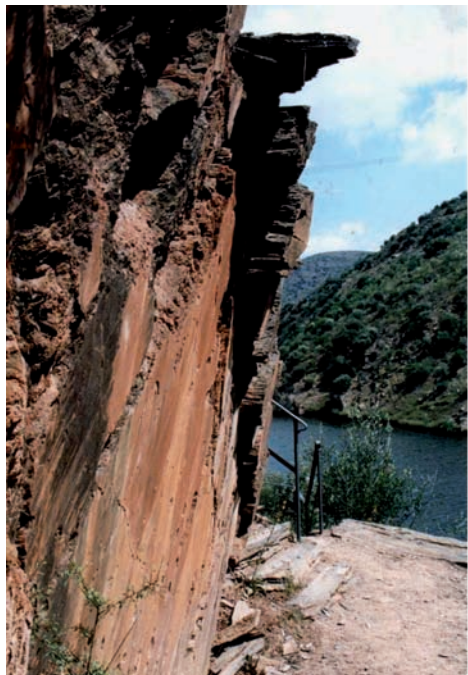
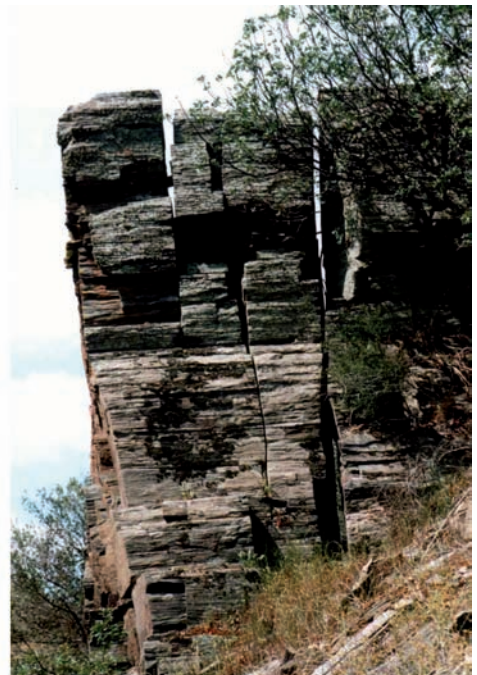
fig. 2 O desmoronamento e a movimentação de blocos ao longo das encostas são os processos de instabilização mais comuns e são também os que mais interferem com os afloramentos gravados.

Os afloramentos gravados estão dispersos por áreas muito vastas e diversificadas, ao longo das vertentes do vale principal e de algumas ribeiras afluentes. Os taludes onde estes afloramentos se encontram apresentam problemas de instabilidade local muito frequentes, mas não se encontram deslizamentos de grandes massas de terrenos. Em geral, a evolução geomorfológica parece acontecer por instabilizações localizadas, com desmoronamento de

blocos (Fig.2), e por desagregação progressiva das rochas xistosas.

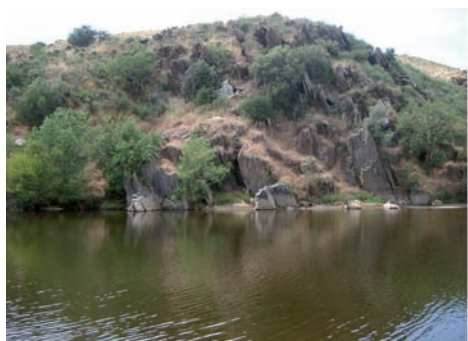
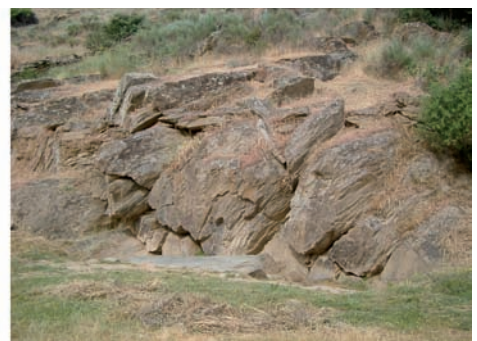
fig. 3 Os taludes apresentam afloramentos frequentes e os solos são esqueléticos e débeis, muito sensíveis ao pisoteio. A conservação da paisagem natural implica cuidados específicos de conservação do solo, de definição dos percursos admissíveis e de controlo da carga de visitantes.

Os solos que cobrem as vertentes são muito débeis, de tipo esquelético, suportando vegetação rasteira e arbustiva de pequeno porte (Fig. 3). A erosão dos taludes é muito fácil, dadas as inclinações geralmente muito acentuadas e a escassa protecção que o coberto vegetal pode proporcionar. A escassez e a debilidade do solo são factores determinantes a ter em conta na musealização do parque, pois qualquer acção menos cuidada que possa contribuir para a degradação deste ecossistema tão precário pode comprometer seriamente qualquer tentativa de manter o ambiente natural, que deve ser preservado. Estas mesmas preocupações devem ser tidas em conta nas intervenções de conservação, pois elas constituem uma acção concentrada de uso do solo, com consequências que podem ser de difícil reparação.

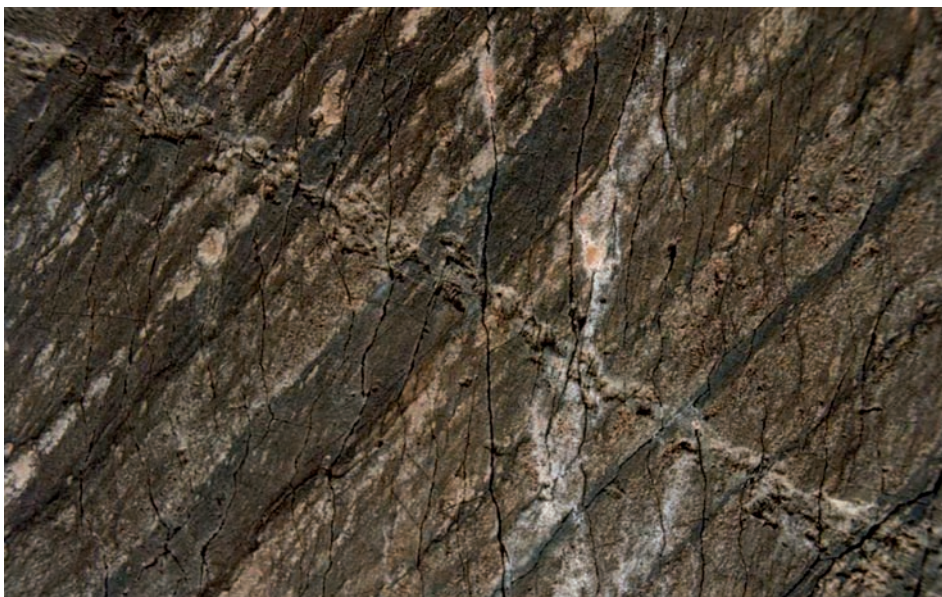
fig. 4 A foto mostra um bandeado oblíquo correspondente à estratificação herdada da rocha sedimentar precursora deste xisto, bem como uma profusa fissuração (vertical na imagem). Estas fissuras induzem alguma debilidade mecânica e constituem zonas de entrada de agentes de alteração, mas, na generalidade, os bordos das fissuras mostram-se pouco degradados em consequência da grande resistência do xisto à alteração química.

Existe uma fissuração muito penetrativa em todas superfícies gravadas (Fig. 4) que debilita o suporte rochoso, mas que, em regra, não levanta problemas muito sérios de conservação das gravuras. Na proximidade de fracturas de maior porte e na bordadura dos afloramentos gravados, a degradação física acentua-se, com aumento da abertura das fissuras, ao que se junta o aumento da erosão do material, com perdas de massa que vão progressivamente afectando as gravuras propriamente ditas (Fig. 5).

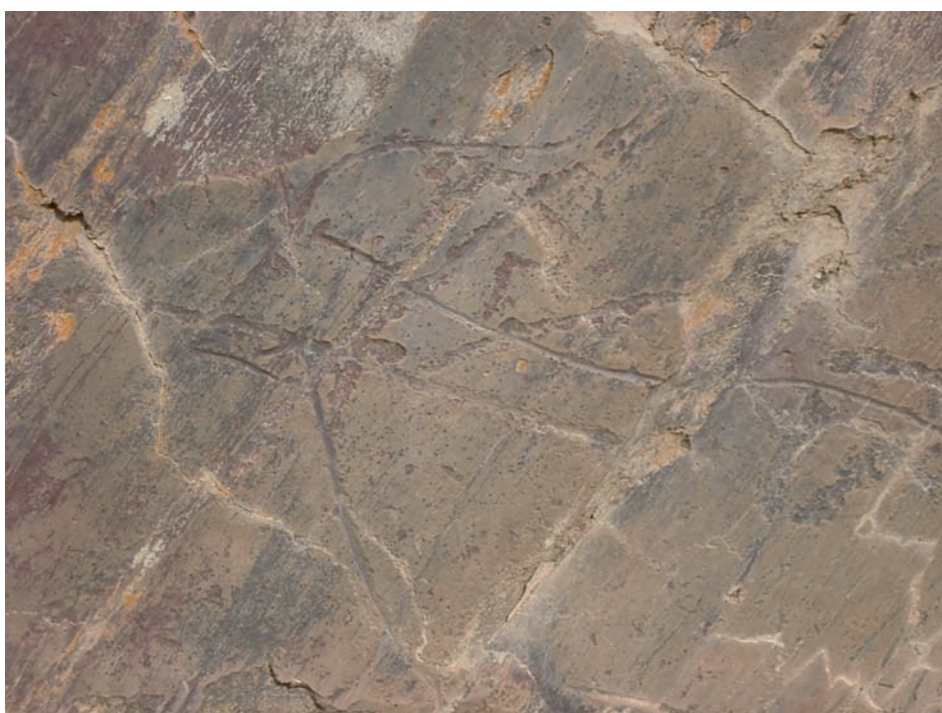
fig. 6 Após eliminação da colonização, verifica-se que algumas gravuras estavam profundamente afectadas pela colonização, que deixou picaduras típicas, enquanto que outras apresentavam os sulcos bem definidos e cortando os traços mais degradados. Estas ocorrências podem traduzir idades significativamente distintas dos dois tipos de gravuras.

Uma situação diferente ocorre com a colonização biológica. De facto, a colonização pode interferir com todo o afloramento, afectando indiscriminadamente todas as superfícies, gravadas ou não. A colonização é um factor de degradação das superfícies, como facilmente se pode verificar em incisões de idade mais antiga cobertas pela colonização (Fig. 6). Imediatamente após a descoberta das gravuras, a colonização foi eliminada por meios mecânicos, que parecem não ter deixado marcas de desgaste notórias, mas cujo procedimento não pode ser considerado inócuo, pelo que não deve ser repetido em situações futuras. A aplicação de biocida apropriado, em baixas concentrações, deixado actuar sem qualquer acção de eliminação posterior, deve ser suficiente para eliminar a colonização que se venha a instalar de novo nos afloramentos.

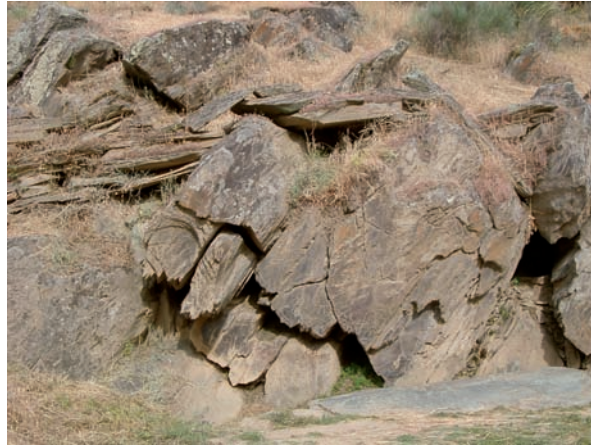
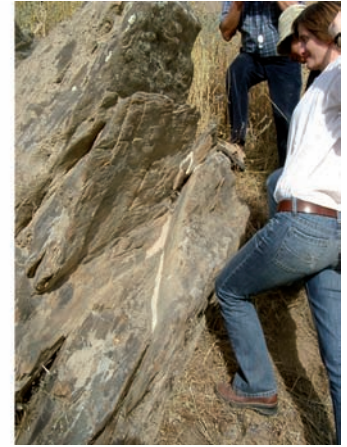
fig. 7 Aspecto do afloramento gravado e do afloramento-modelo na Penascosa.

A intervenção em Penascosa (Fig. 7) privilegiou a vertente dos estudos, tendo sido apresentada uma metodologia de estudo de tipo geotécnico sobre a estabilidade de taludes rochosos que, embora exagerado para a maior parte dos pequenos afloramentos gravados, pode vir a ter interesse nos casos de maior envergadura, quando estiverem em causa afloramentos de grandes dimensões onde a abordagem usada pode ter aplicabilidade. A sugestão de implementar sistemas de monitorização pode ser interessante nalgumas situações e a metodologia aplicada como exemplo é um bom contributo a ter em conta futuramente.

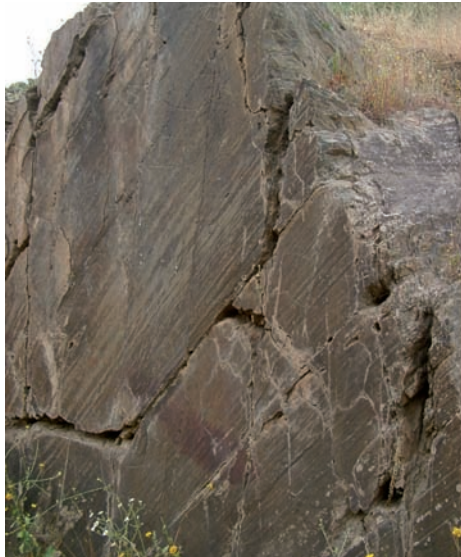
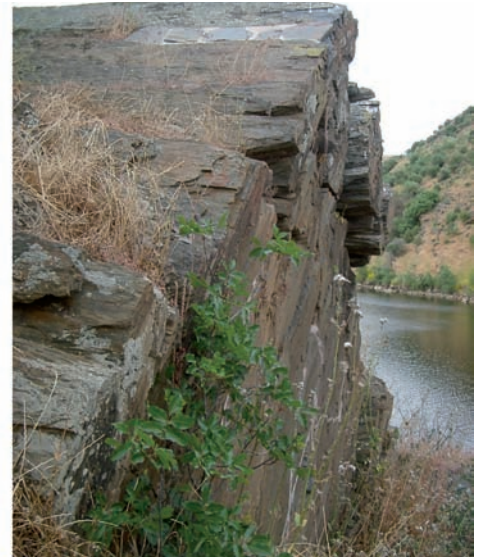
fig. 8 Aspecto do afloramento gravado e do afloramento-modelo da Canada do Inferno.

Na Canada do Inferno (Fig. 8), é de salientar o trabalho de estabilização de alguns grandes blocos em situação de *toppling* que foram deslocados para situações de maior estabilidade e procurando levá-los para posição mais próxima da que os blocos tinham primitivamente. O trabalho foi feito com meios de apoio relativamente escassos, pelo que tudo poderá ser mais facilitado em eventuais casos futuros. Algumas acções de resolução de percursos de escoamento e de colmatação de fracturas podem ainda ser apontadas. São ainda de referir algumas soluções ensaiadas ou sugeridas para fixação de blocos e reforço de ligação, para encaminhamento das águas e para consolidação de superfícies em processo de desagregação intensiva.

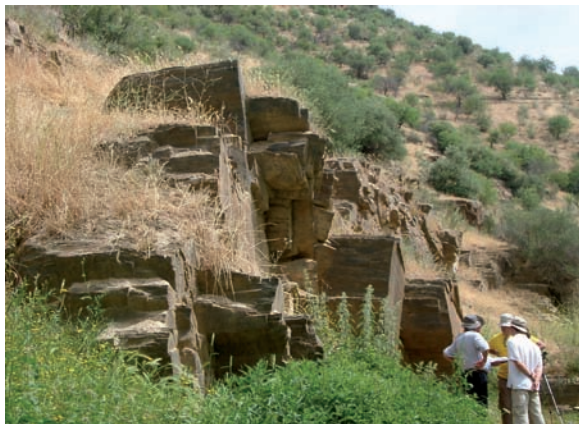
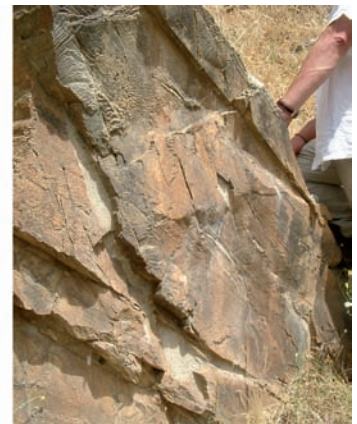
fig. 9 Aspecto do afloramento gravado e do afloramento-modelo da Ribeira de Piscos.

Na Ribeira de Piscos (Fig. 9), foi privilegiada a componente de análise do estado de alteração e de identificação de modelos de instabilização, e foi feito um pormenorizado sistema de registo e documentação de dados.
