# Castelo Velho de Freixo de Numão (Vila Nova de Foz Côa): intervenção arqueológica em 2001 e 2002

SUSANA OLIVEIRA JORGE \*

## I – TRABALHOS ARQUEOLÓGICOS EM 2001

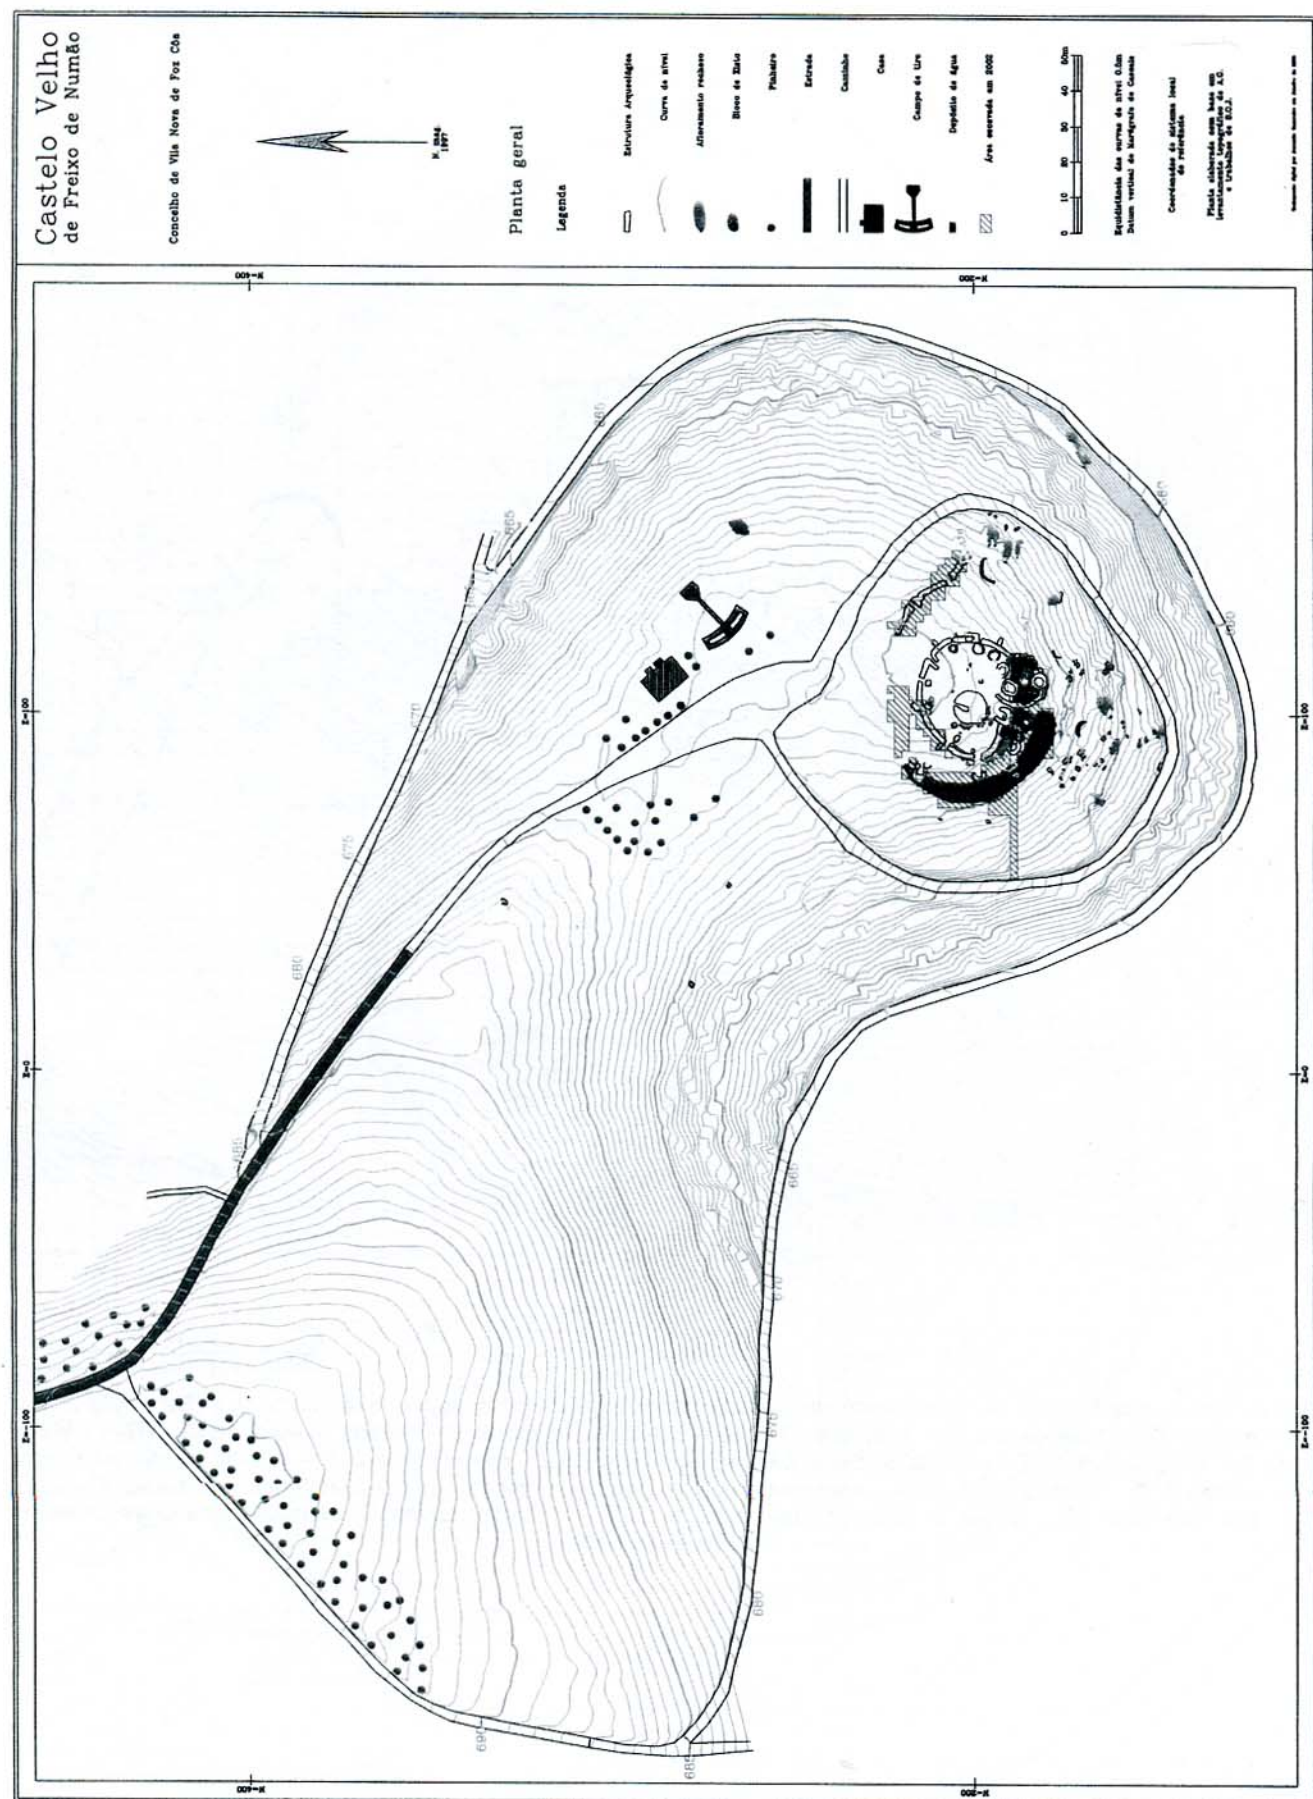
**Fig. 6** – Planta do topo do monumento de Castelo Velho a áreas envolventes, elaborada com base em levantamentos topográficos de A Guerreiro e trabalhos arqueológicos de S.O Jorge. Encontra-se representada a área escavada em 2002

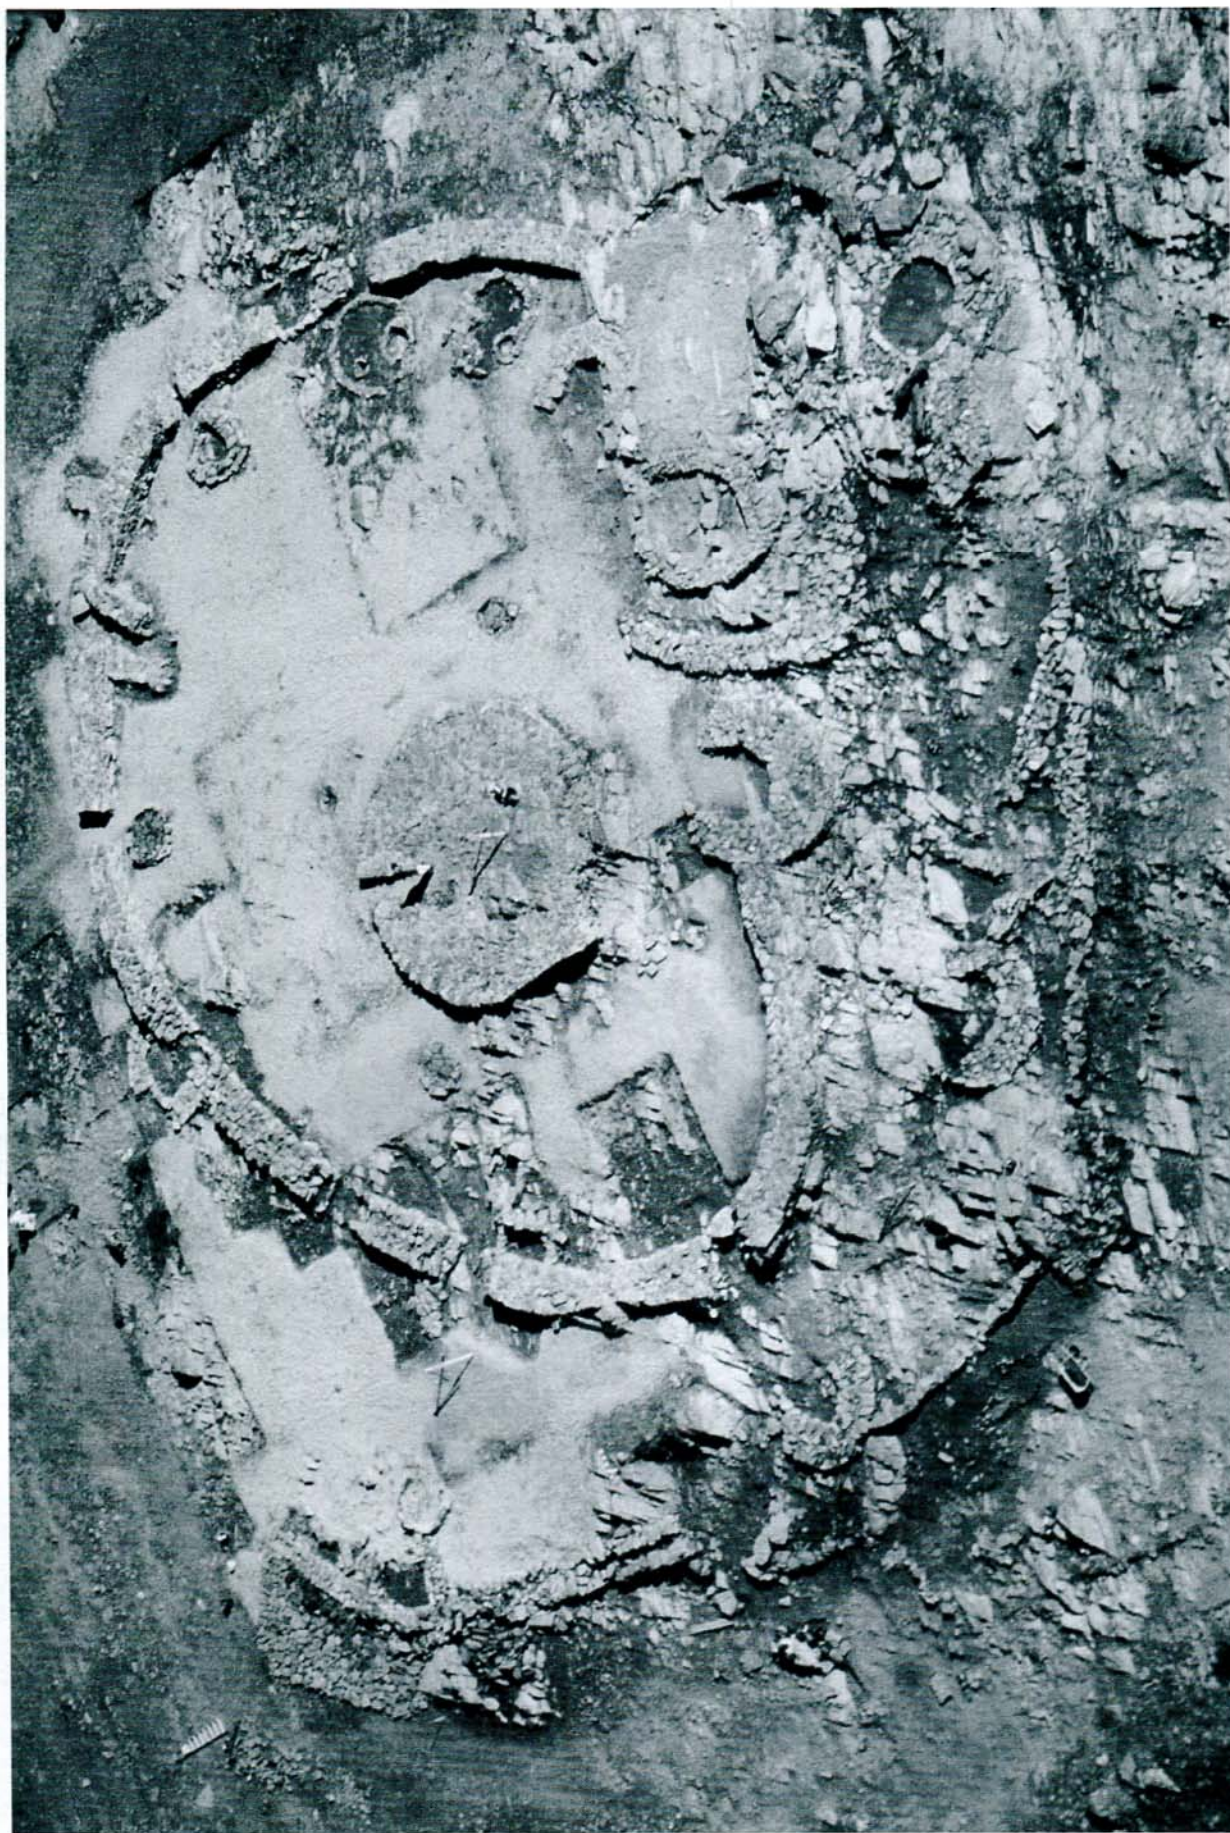
**Fig. 10** – Vista aérea (Setembro de 2002) do recinto superior de Castelo Velho, vendo-se a sul, o “avançado” e o “átrio” e, a oeste, a estrutura dos ossos e o bastião 2. Delimita a plataforma intermédia, um murete, que fazia parte da estrutura de rampa que, entretanto, foi levantada (foto de V. O. Jorge)
