## a arte da conservação técnicas e métodos de conservação em arte rupestre

**III congresso  
de arqueologia**  
trás-os-montes,  
alto douro  
e beira interior

## Estudo prévio de conservação das rochas gravadas no núcleo de arte rupestre da Penascosa - Parque Arqueológico do Vale do Côa (PAVC)

Fátima Llera, Marco Marques, Madalena Rodrigues e Carlos Catita.

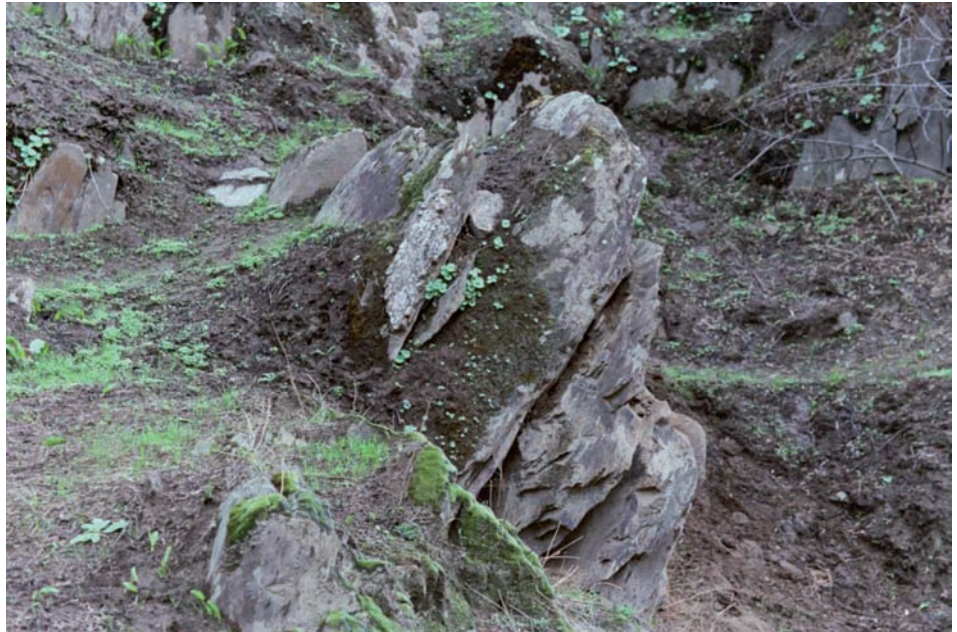
**fig. 4** Aspecto geral da Rocha-Tipo. Observam-se as três famílias de diaclases ortogonais que cortam o afloramento, definindo paralelepípedos.

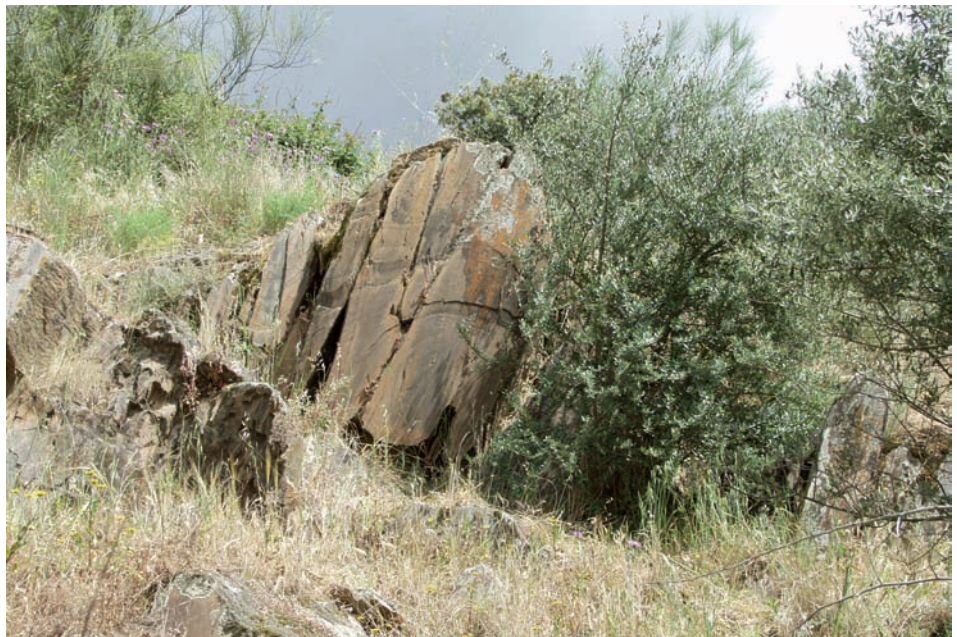
**fig. 5** Aspecto geral da Rocha-Tipo 2. Note-se as diaclases, na sua maioria abertas, que afectam este afloramento.

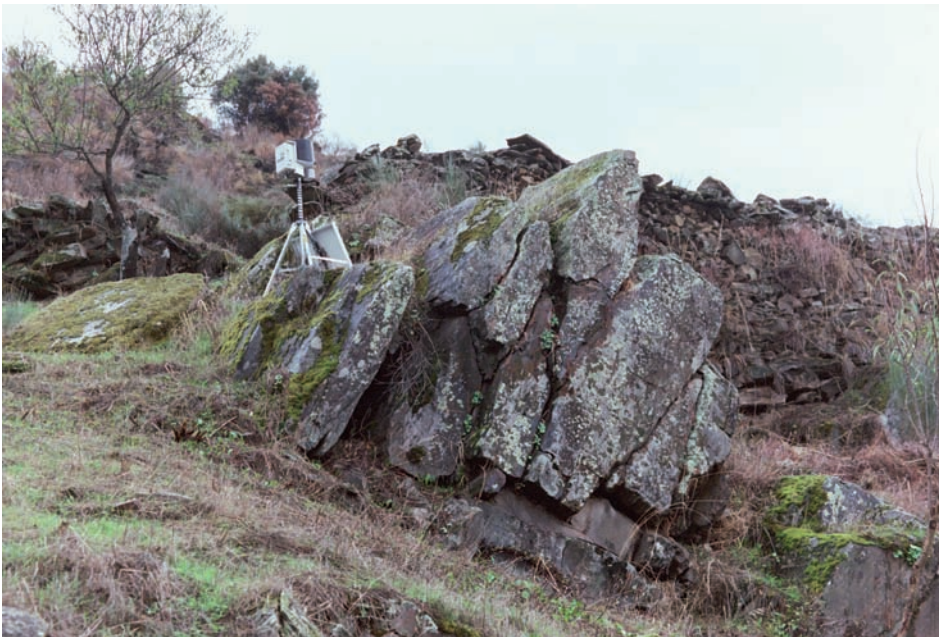
**fig. 7** Aspecto geral da rocha monitorizada. Observam-se as três famílias de diaclases ortogonais que cortam o afloramento, definindo paralelepípedos.

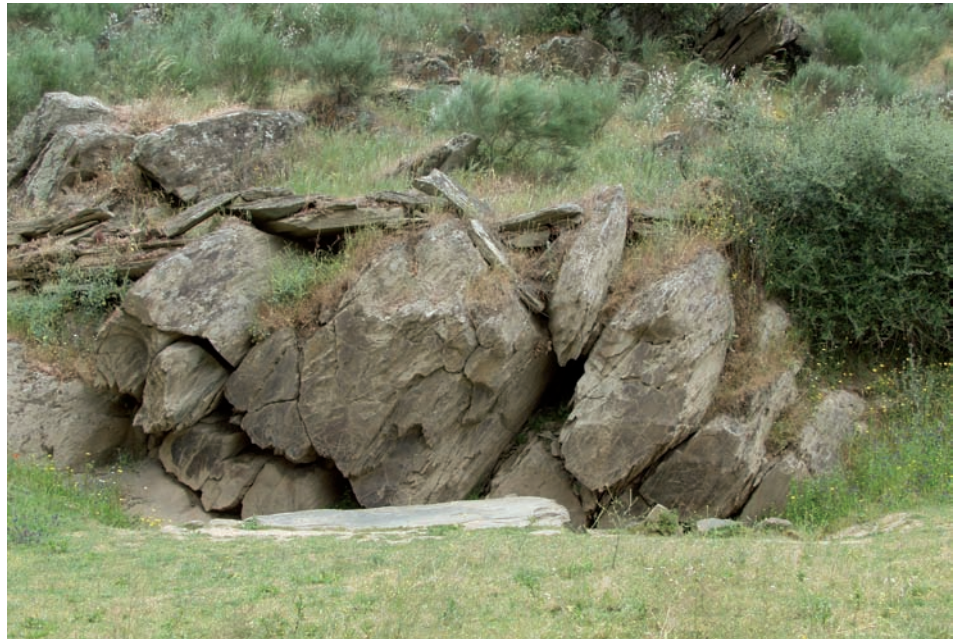
**fig. 8** Aspecto geral da rocha 5. Note-se que os blocos que constituem este afloramento se encontram desconexos.

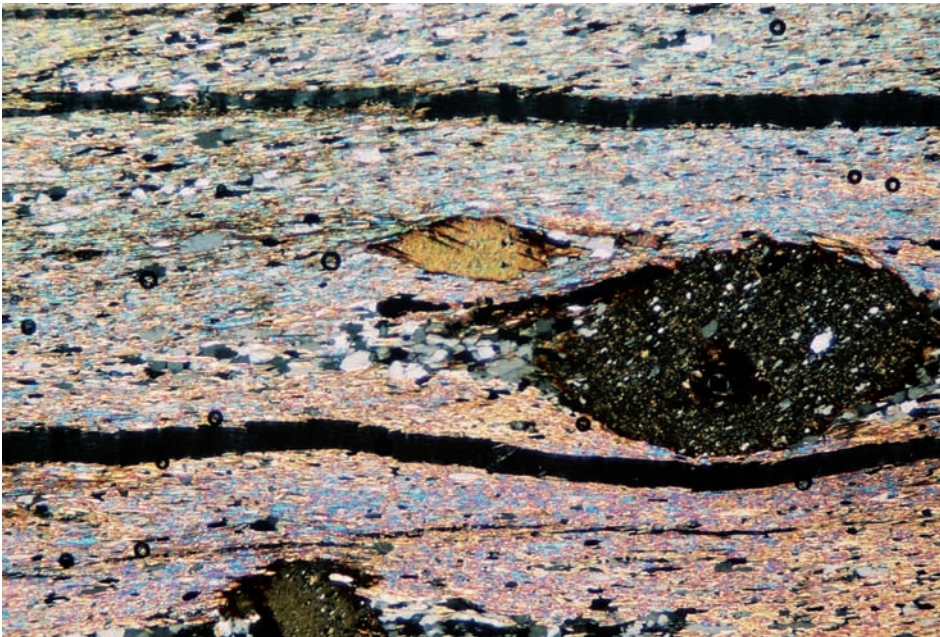
**fig. 10** Aspecto geral do filito de textura porfiroblástica, cristal de biotite ladeado por agregados de cristais de Quartzo. Observação em luz polarizada (LP) da amostra FCAM1 – Rocha 5.

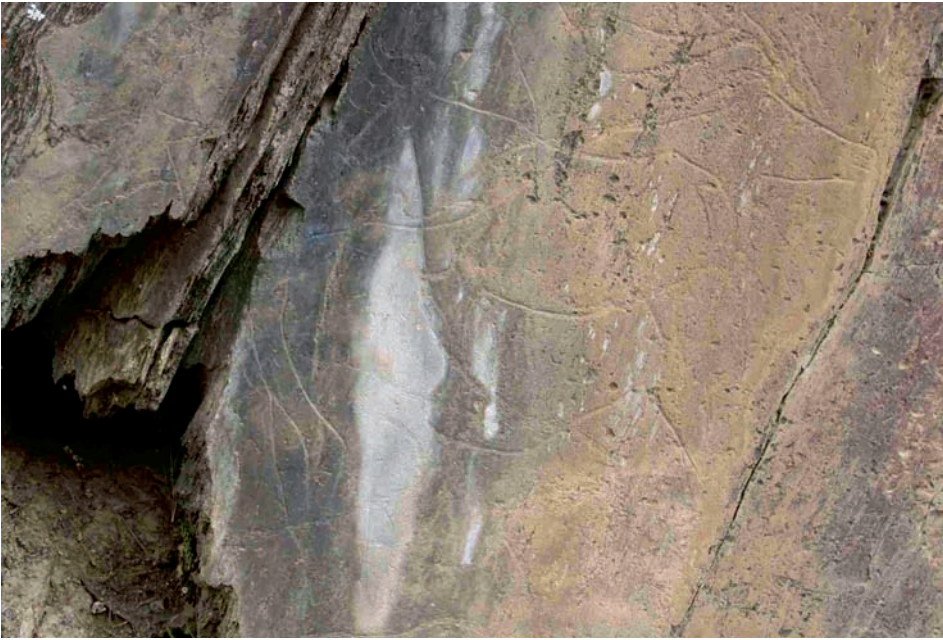
fig. 14 Pormenor das concreções de cor branca sobre as gravuras.

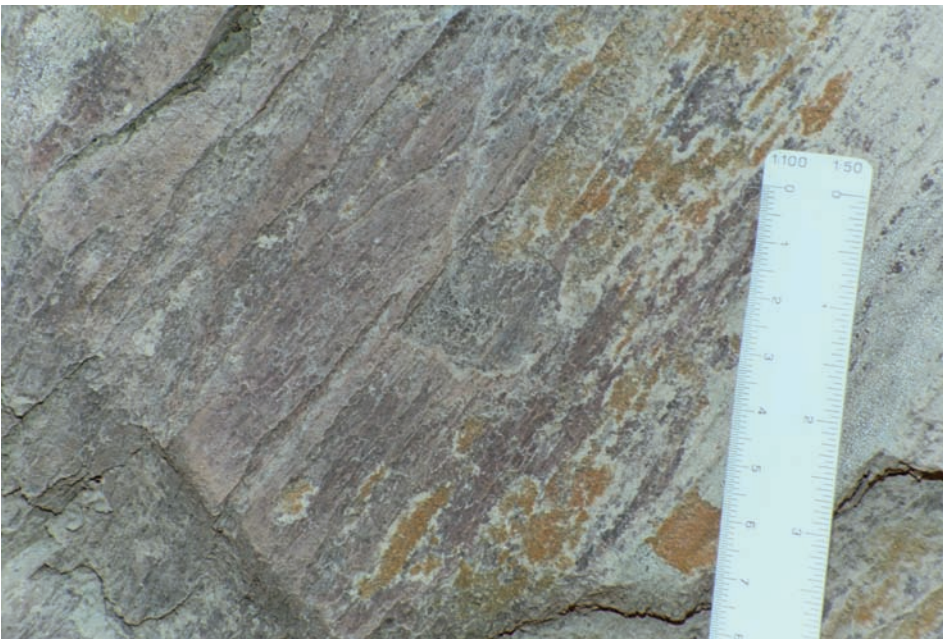
fig. 15 Pormenor da presença de líquenes e de fenómenos de picadura à superfície de uma rocha.

A perda de minerais mais alteráveis, como é o caso da biotite, ou a dissolução da sílica, resultam no aparecimento de microcavidades que dão origem a uma forma de degradação designada por picadura. Observam-se ainda alguns fenómenos de destacamento em placas e colonização biológica por líquenes e plantas superiores. Nas rochas 3 e 5 não se observa a presença de plantas superiores, já que as rochas com gravuras são alvo de intervenções de limpeza e manutenção efectuadas periodicamente pelos técnicos do PAVC.

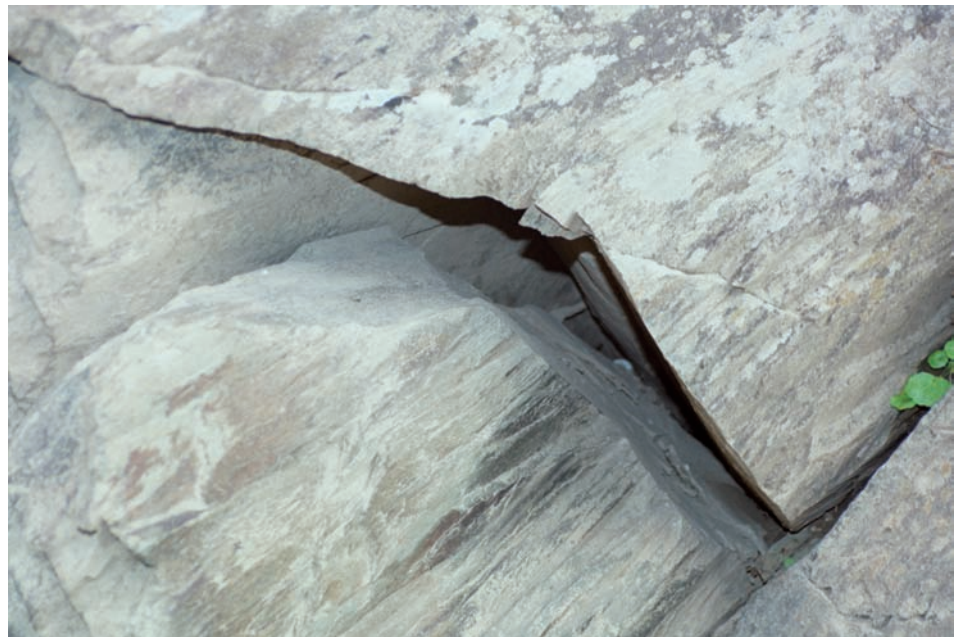
**fig. 17** Pormenor de diaclase com abertura considerável.

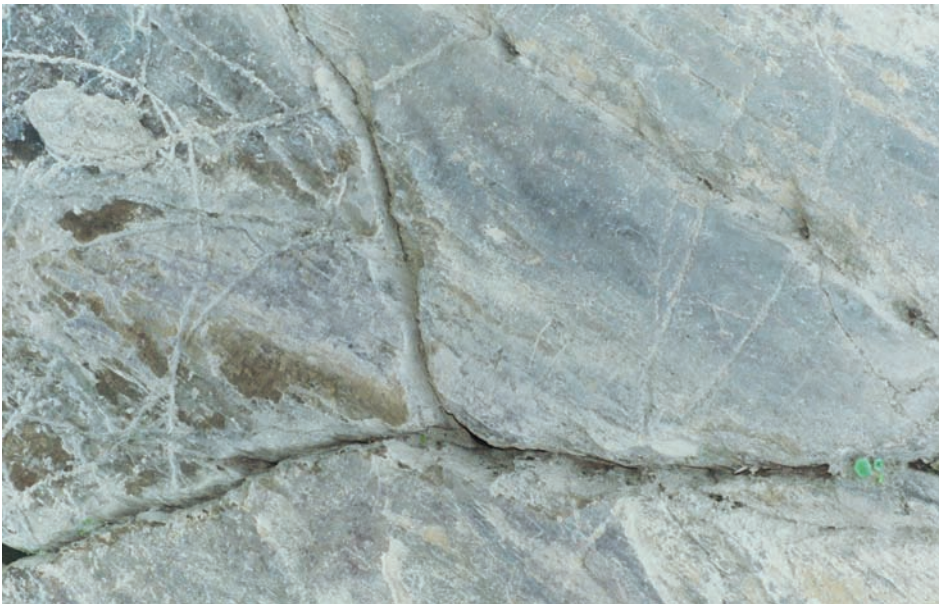
fig. 18 Pormenor de diaclases com várias direcções.

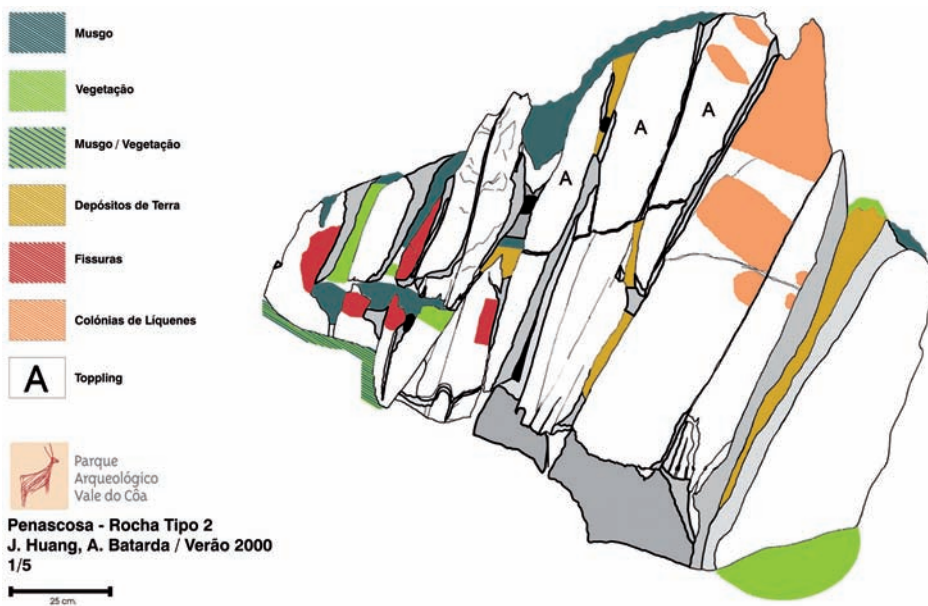
fig. 19 Cartografia das formas de degradação da rocha 3 realizada em CorelDRAW.

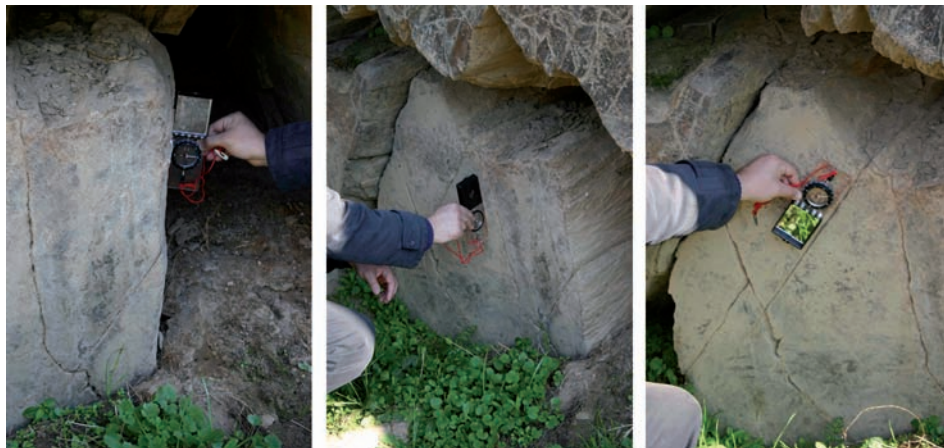
fig. 21 Medição de atitudes de diaclases nos blocos (B1), (B2) e (B3).

O trabalho de campo consistiu numa primeira fase na caracterização geométrica e geotécnica das diaclases do maciço no afloramento nº 5, depois no nº 6, assim como num afloramento a Sul deste. Também se procedeu à caracterização do estado de alteração e do estado de fracturação do maciço rochoso, assim como a uma estimativa da resistência à compressão simples do material rocha (ISRM, 1978 e 1981).

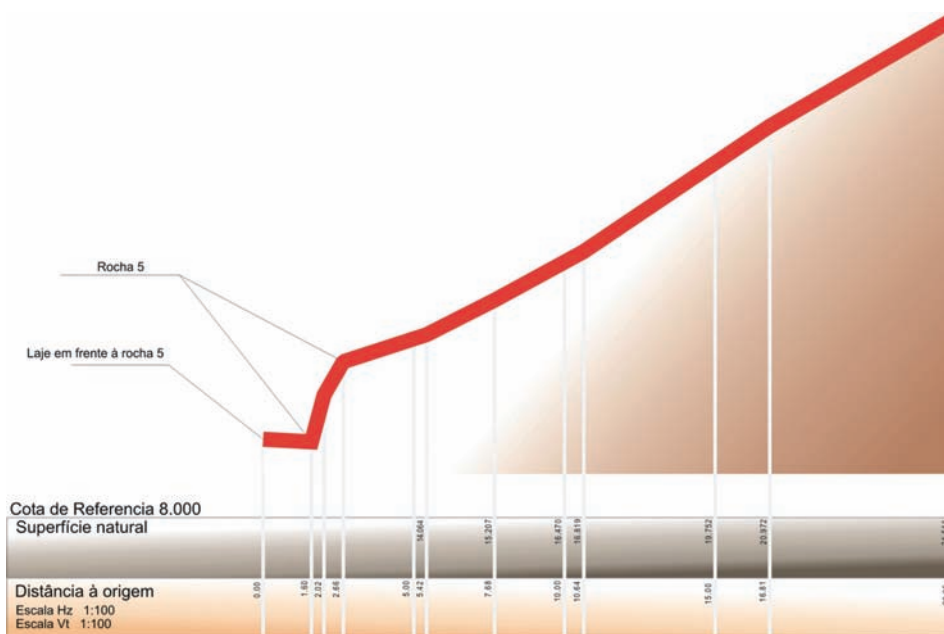
fig. 22 Perfil topográfico de troço da encosta onde se situa o talude a que pertence a rocha 5.

Perfil longitudinal entre 0.00 e 22.95

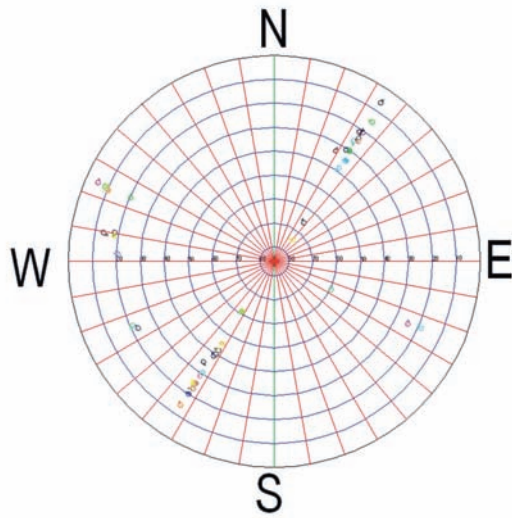
fig. 24 Rede de Schmidt (rede polar de igual área) - projecção dos pólos das atitudes das diaclases/descontinuidades.

Para a rotura por cunhas ocorrer, a intersecção dos planos das diaclases tem de ficar, na representação da rede de Schmidt, na superfície entre o plano do talude e o círculo dos 20°. O toppling ocorre, fundamentalmente, quando os pólos das descontinuidades se encontram marcados na superfície entre o plano do talude e o círculo dos 20°, numa gama de variação das direcções dos planos com uma amplitude de 60° em relação à direcção do talude.

A análise das projecções estereográficas permite concluir que o mecanismo predominante de rotura do maciço é o toppling, segundo a estratificação, numa gama de variação de inclinações entre cerca dos 60° e cerca dos 70 - 72°.

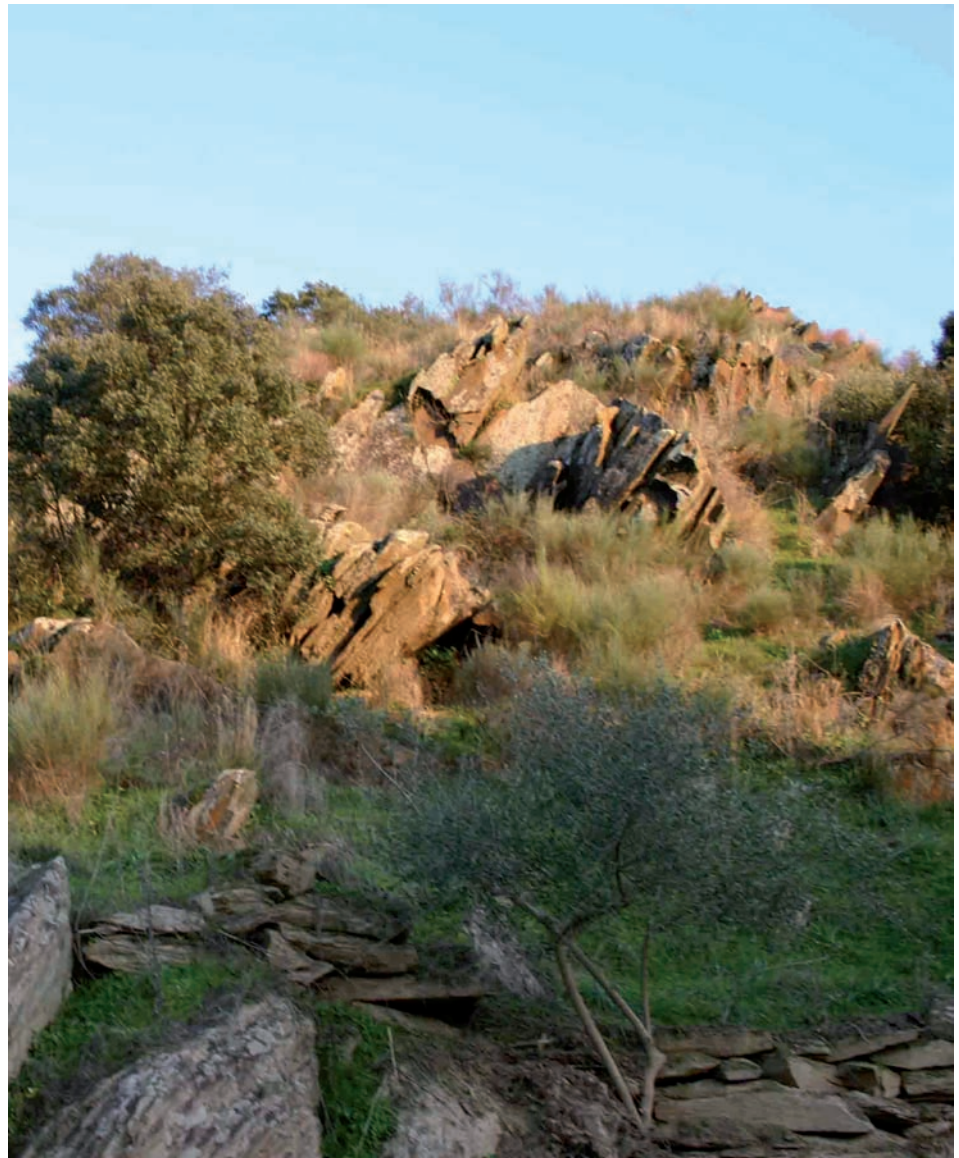
**fig. 29** Disposição geométrica das camadas de estratificação, acima do local da rocha 5 e nesta própria, evidenciando-se o avanço progressivo dos blocos no sentido do topo.

Para ilustrar este mecanismo de rotura, apresenta-se a Fig. 25 onde se observa a disposição geométrica das camadas de estratificação, acima do local do afloramento nº 5 e neste

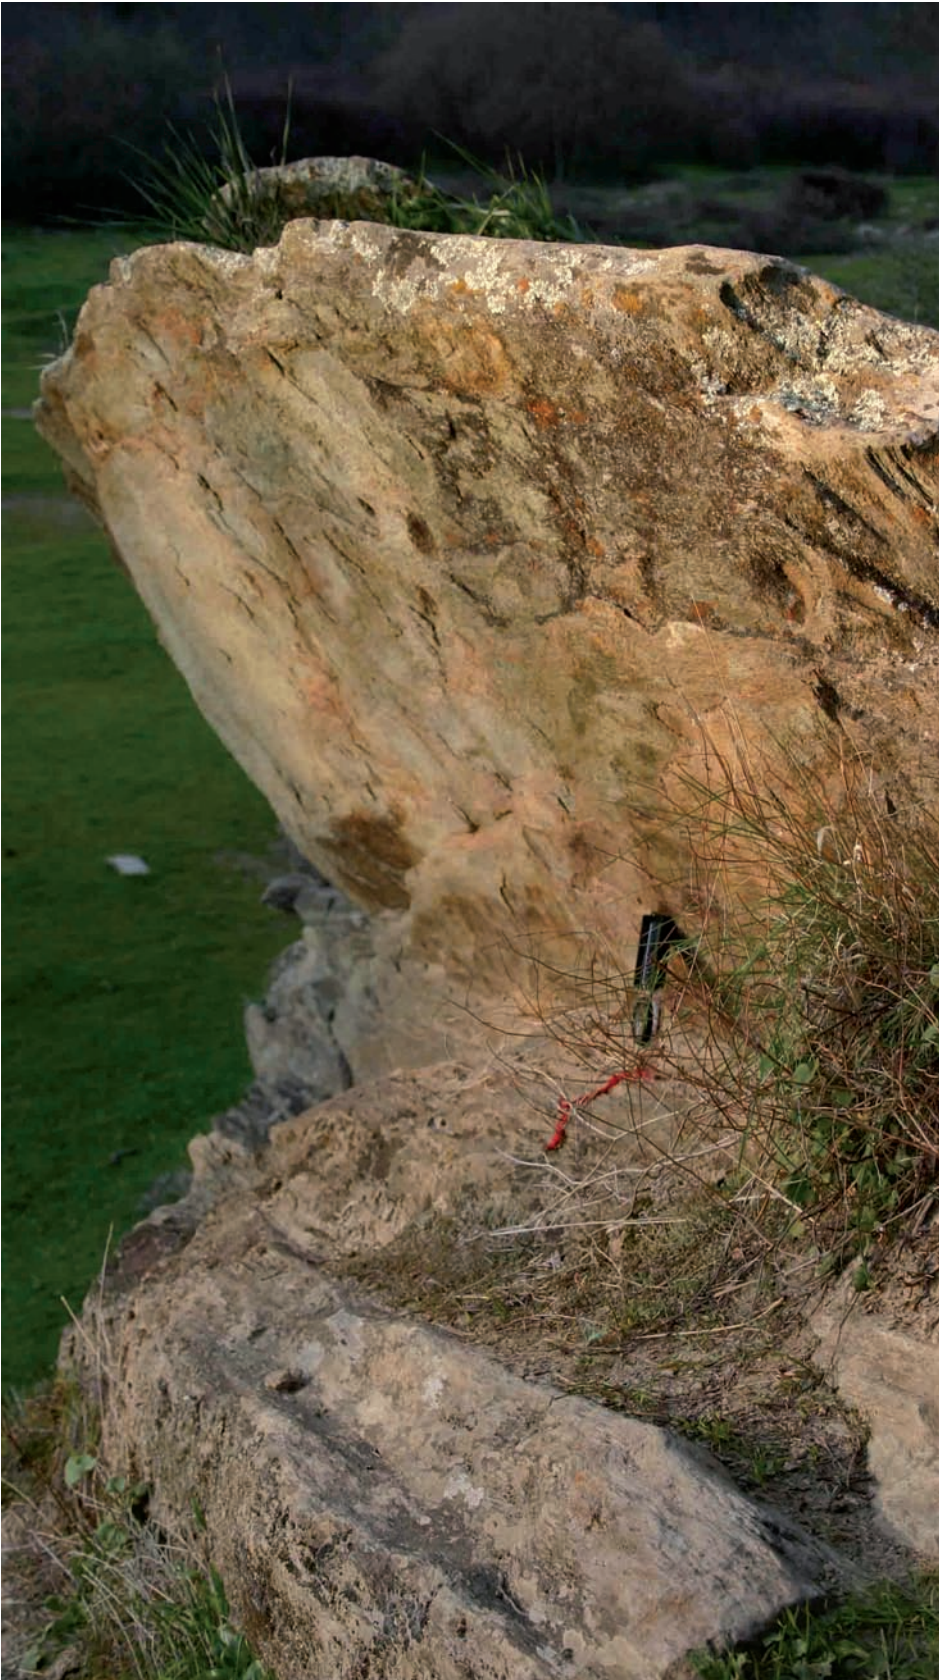
**fig. 30** Acima do local da rocha 5, observa-se uma camada em consola, com inclinação propícia para basculamento.

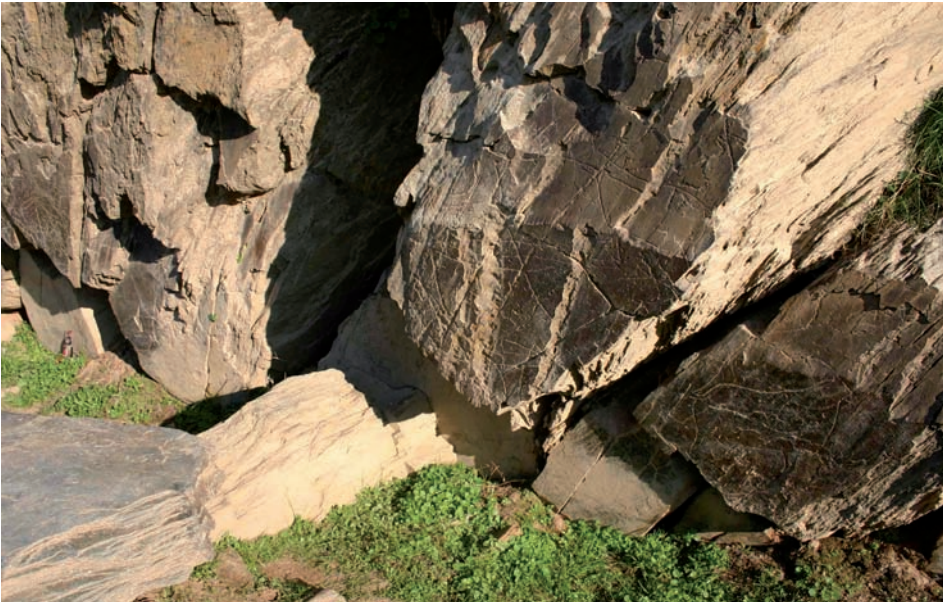
fig. 32 Travamento dos blocos da base, aspecto N.

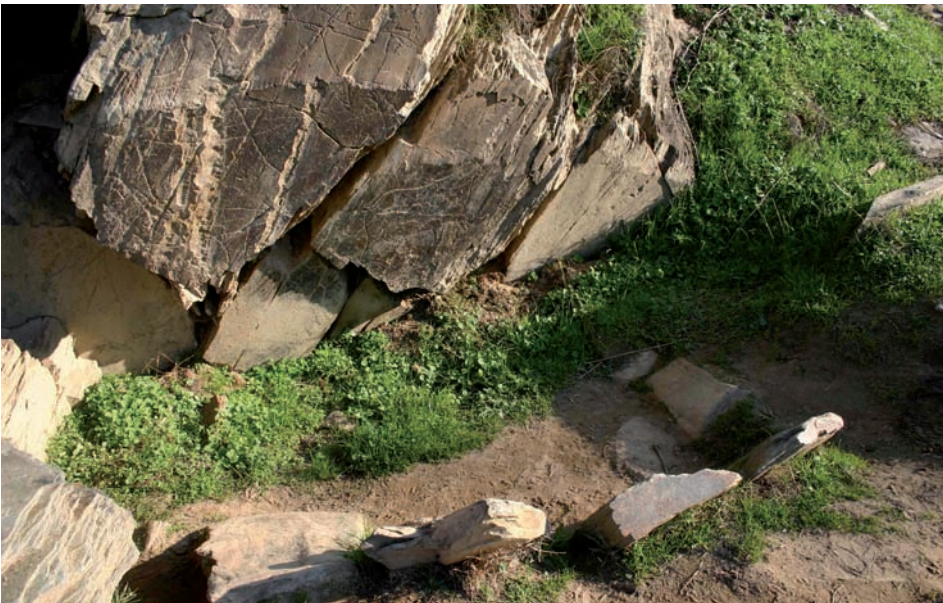
fig. 33 Travamento dos blocos da base, aspecto mais a S.

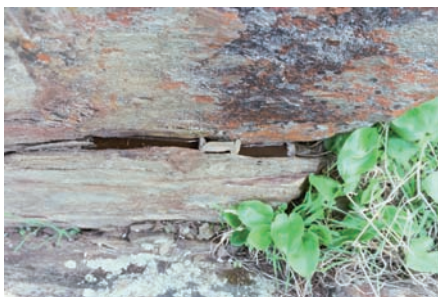
fig. 39 Aspecto da Rocha monitorizada onde se observa a aplicação da resina Epo 150.

Foram realizados ensaios unicamente com a resina Epo 150 da CTS, com e sem carga, numa fractura da Rocha Monitorizada por sondas de temperatura no interior da rocha, permitindo ao longo do tempo, controlar o comportamento da resina e correlacioná-las com as variações de temperatura.

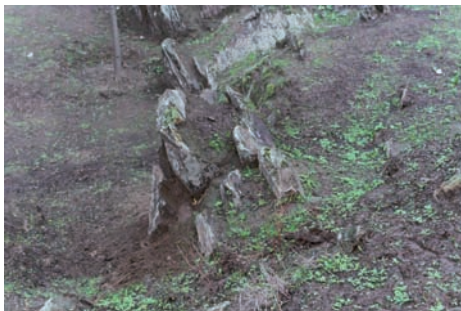
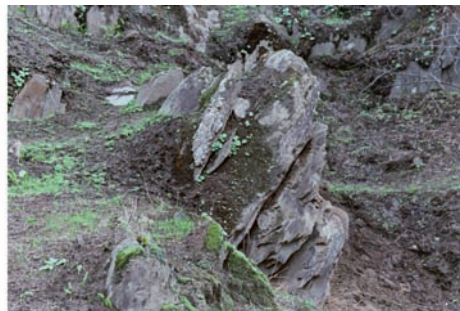
fig. 41 Aspecto da Rocha Tipo que mostra a estratificação propícia ao toppling.

fig. 42 Aspecto da rocha Tipo antes da intervenção. Observa-se o enchimento terroso das diaclases coincidentes com a estratificação.

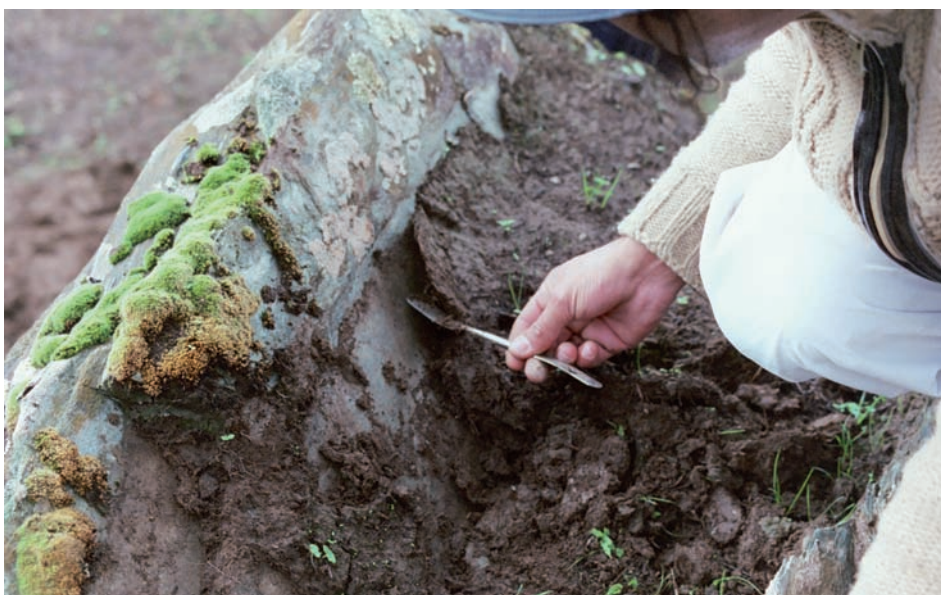
fig. 43 Aspecto da Rocha Tipo mostrando a diaclase sem parte do preenchimento terroso.

Removeu-se manualmente o tapete vegetal e terroso que cobria o afloramento. Foi realizada uma limpeza húmida nas fracturas / diaclases existentes para a remoção dos materiais

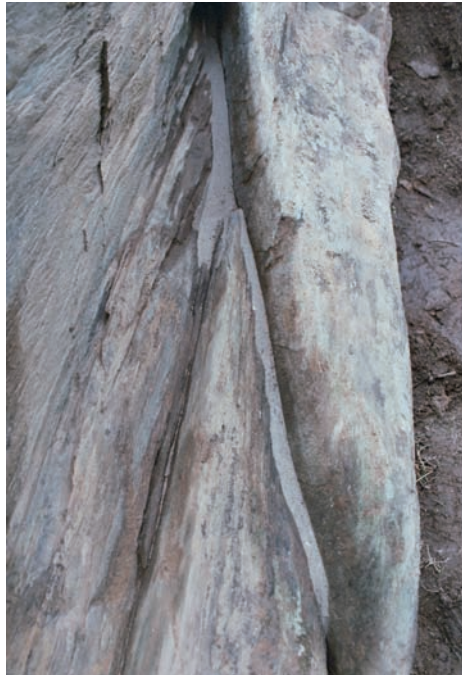
**fig. 44** Aspecto da Rocha Tipo onde se visualiza a diaclase com preenchimento terroso antes da remoção.

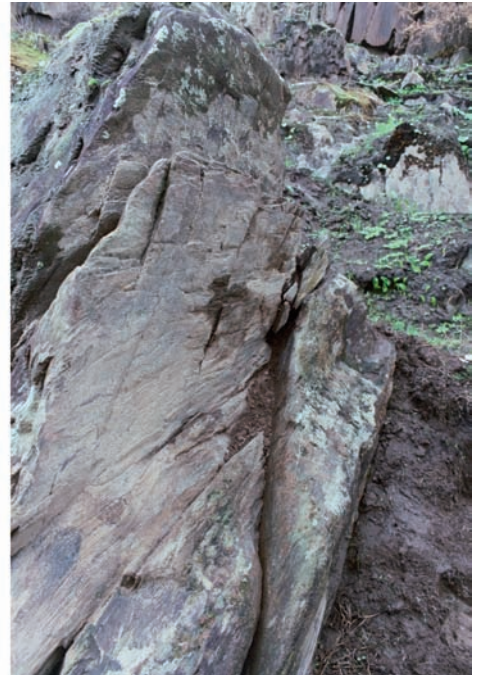
**fig. 45** Aspecto da Rocha Tipo mostrando a mesma diaclase com preenchimento de argamassa.

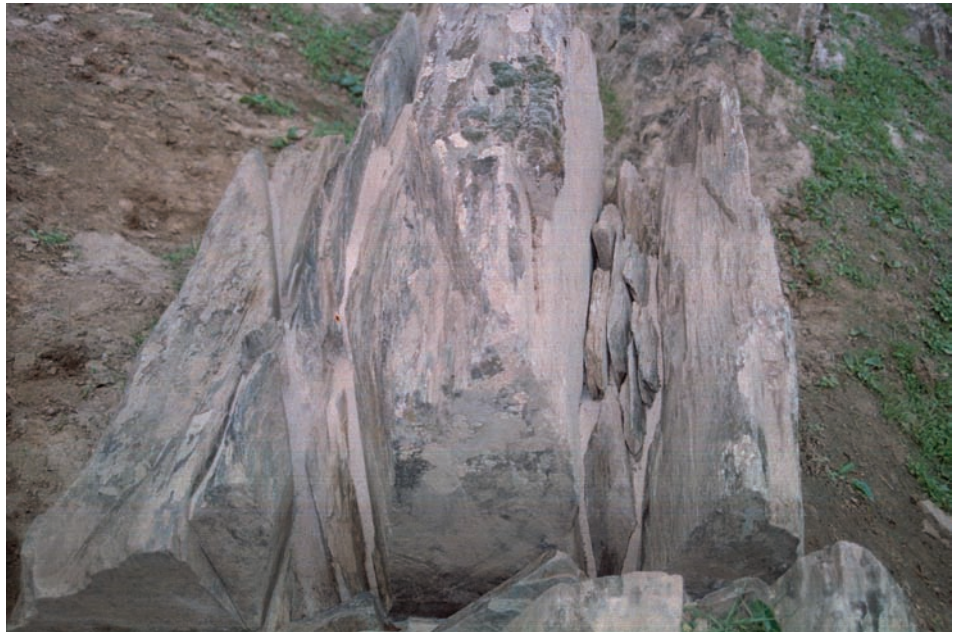
**fig. 46** Aspecto da rocha Tipo depois da intervenção, observando-se a abertura das diaclases preenchidas com argamassas de cal Lafarge e Ledan C30.

As diaclases intervencionadas na rocha Tipo não careciam de uma acção de conservação imediata. Apesar de serem susceptíveis ao z, não se encontravam sem preenchimento, pelo que a sua rotura não se afigurava tão iminente. Os resultados de uma monitorização permitiriam avaliar a necessidade de se efectuar uma intervenção de conservação.
