**Reabilitação de edifícios em estrutura
metálica danificados por incêndios
florestais**

Coimbra, novembro, 2022

Dissertação para a obtenção do grau de Mestre em Engenharia Civil
Especialização em Construção Urbana

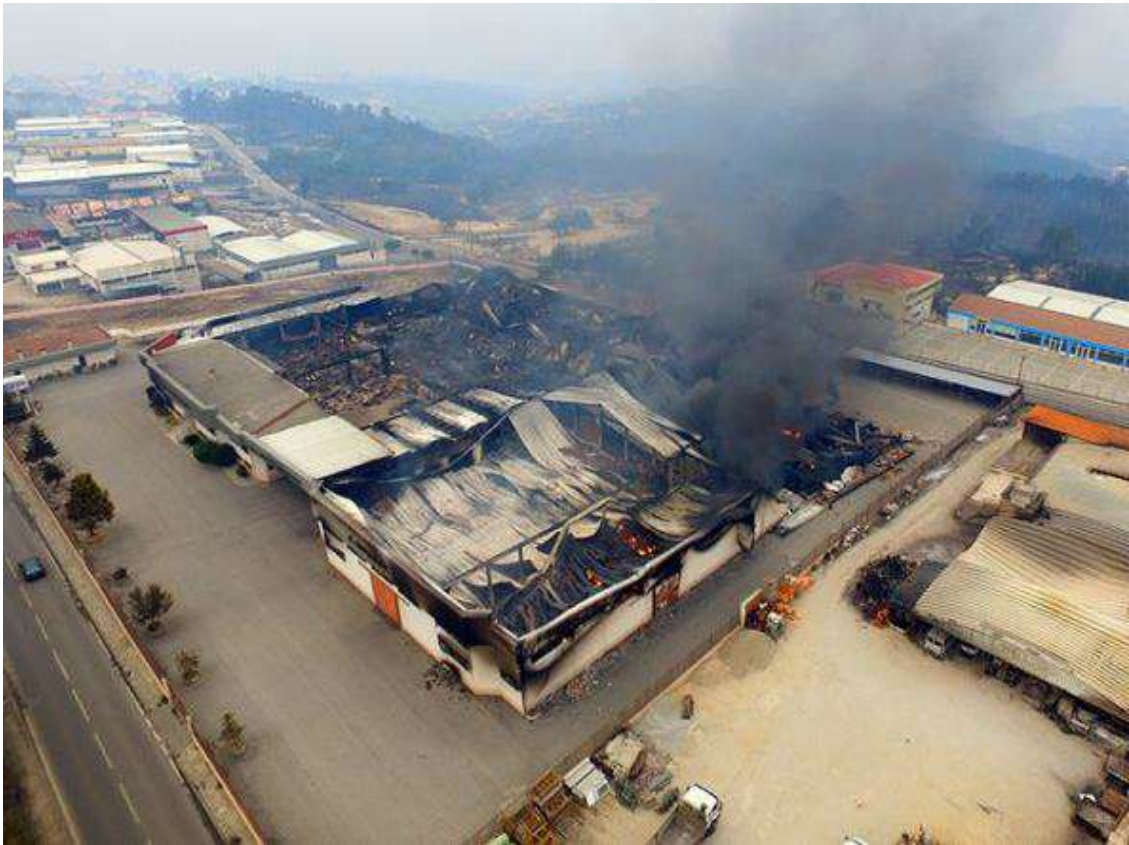
Figura 1 Instalações da empresa J. Guerra Lda, em Oliveira do Hospital, atingidas pelo IF em outubro de 2017 (Prates, P., 2018)

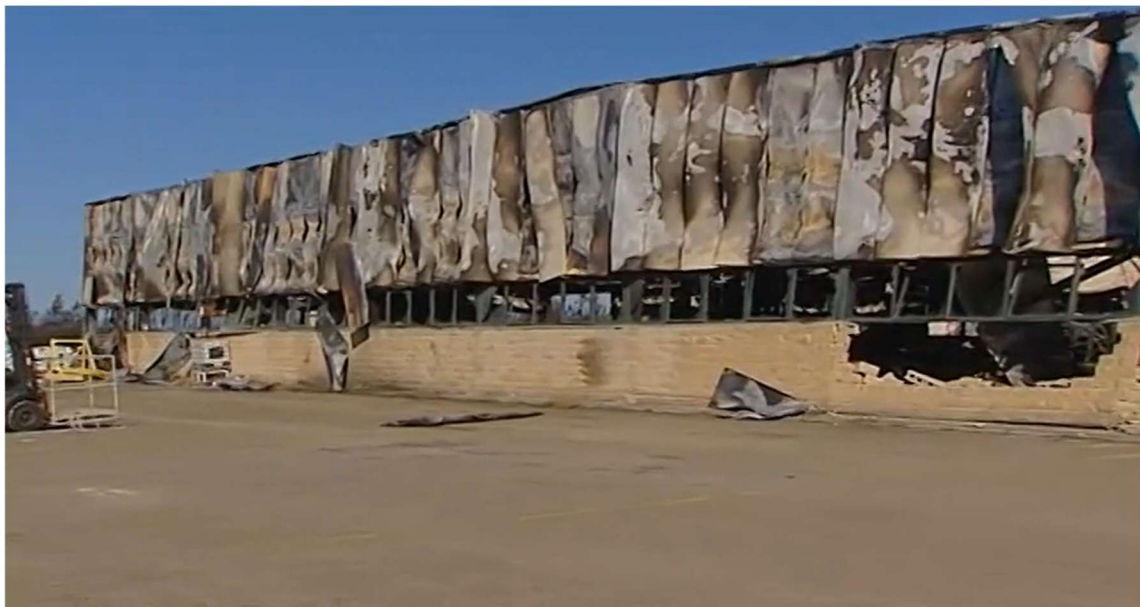
De facto, o fogo é um dos fenómenos naturais mais temíveis em estruturas metálicas e se não for estudado devidamente, as consequências podem ser catastróficas. A prova disso foram os danos causados em infraestruturas industriais pelos incêndios florestais de 2017, conforme comprovam as imagens abaixo.

Figura 2 Instalações da empresa Sanindusa 2, na Zona Industrial da Tocha, atingidas pelo IF em junho de 2017 (Sic Notícias)

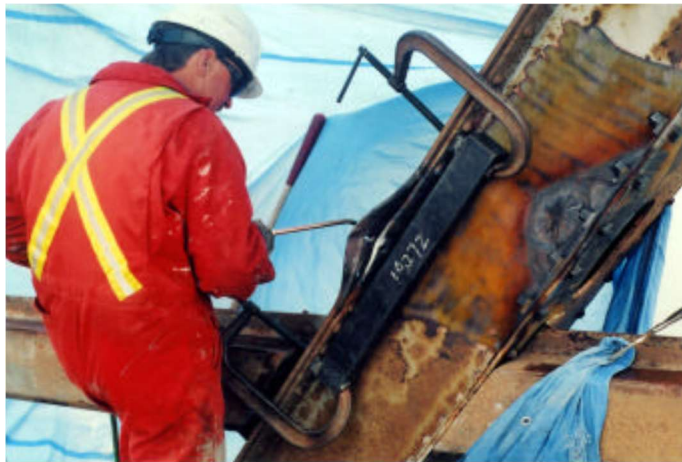
Figura 4 Execução de endireitamento térmico no elemento estrutural deformado de uma ponte (Alberta Transportation, 2004)

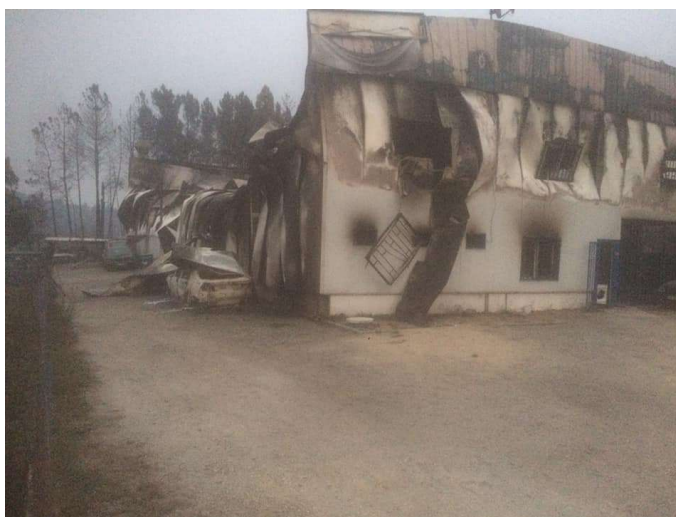
As imagens abaixo são referentes às infraestruturas de uma das empresas que foi danificada pelo fogo de outubro de 2017, no concelho de Seia. É possível perceber a grande representatividade dos elementos metálicos, nas estruturas industriais, tanto como revestimentos (coberturas e fachadas), quer na estrutura (cobertura).

Figura 5 Perspetiva frontal das Instalações da empresa AP Pais, em Seia, atingidas pelo IF de outubro de 2017 (página de facebook da empresa)

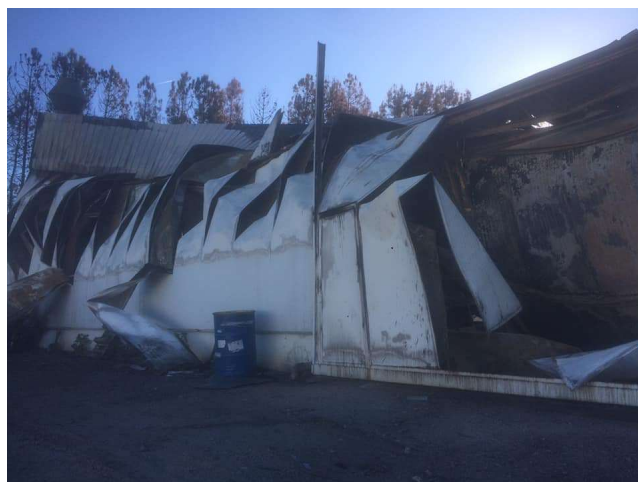
Figura 6 Perspetiva lateral das Instalações da empresa AP Pais, em Seia, atingidas pelo IF de outubro de 2017 (página de facebook da empresa)

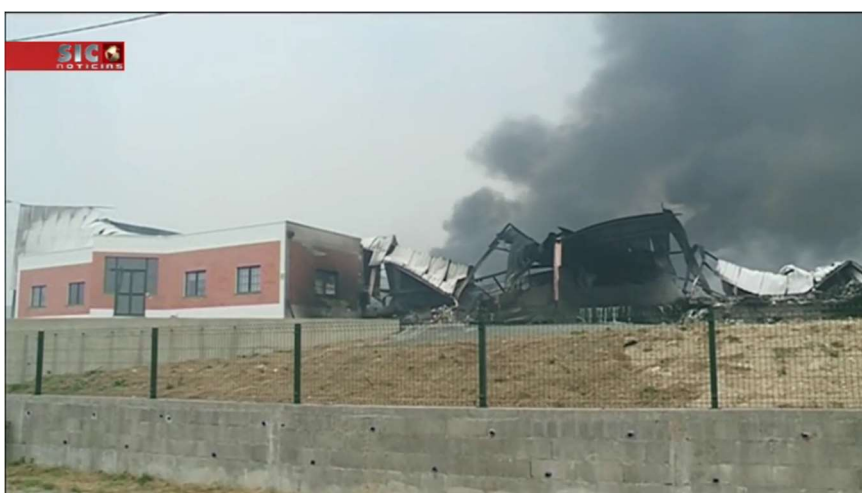
As imagens que se seguem, referentes a infraestruturas empresariais no concelho de Oliveira de Frades, são bem representativas da destruição causada pelo fogo. É possível observar a forte presença de elementos metálicos na construção das naves industriais.

Figura 15 Empresa na Zona Industrial de Oliveira de Frades, atingido pelo IF em outubro de 2017 (Sic Notícias)

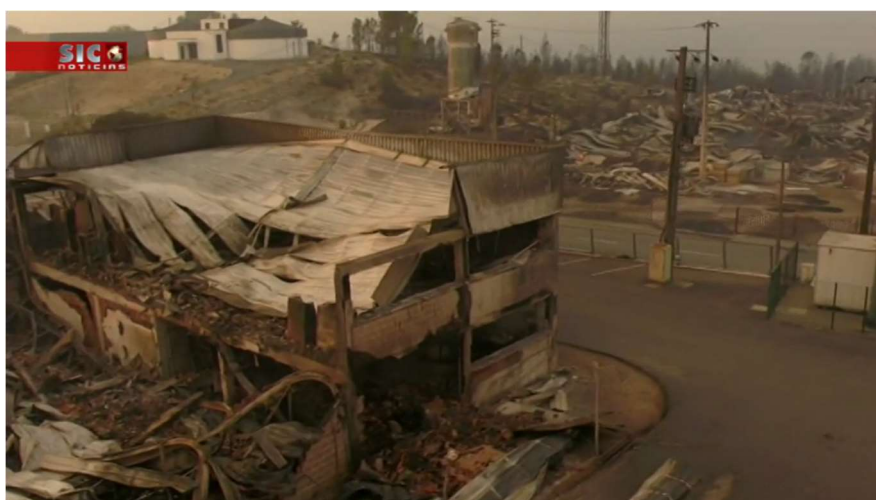
Figura 16 Instalações de empresas na Zona Industrial de Oliveira de Frades, atingidas pelos IF em outubro de 2017 (Sic Notícias)

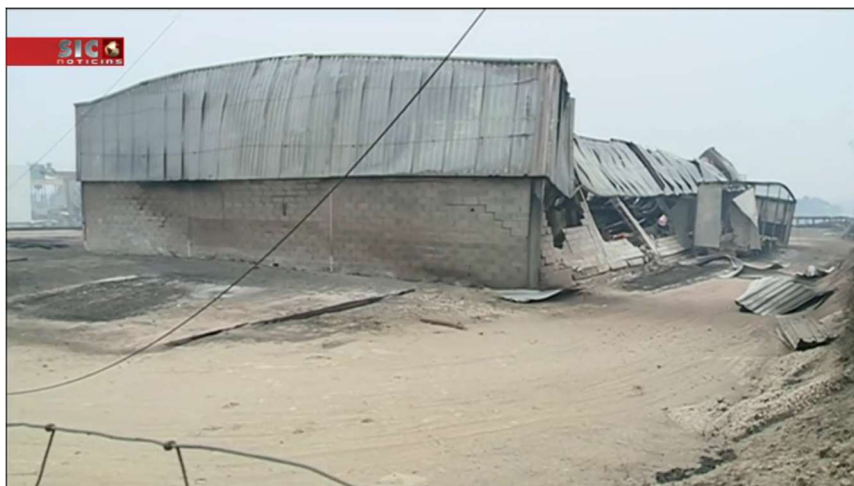
Figura 17 Instalações de empresas na Zona Industrial de Oliveira de Frades, atingidas pelos IF em outubro de 2017 (Sic Notícias)

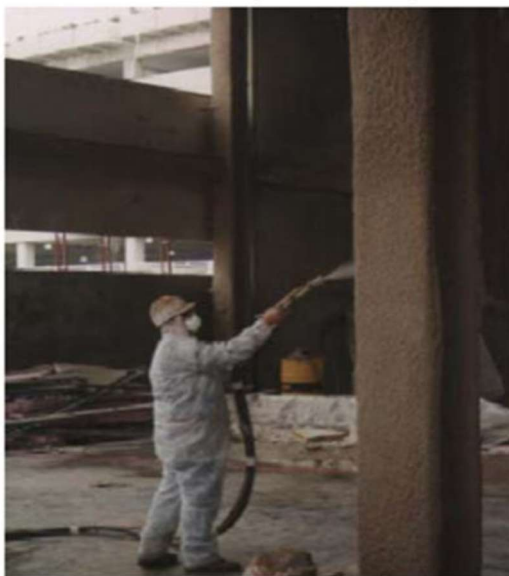
Figura 22 Aplicação de argamassa projetada em pilar (Soares, E., 2014)

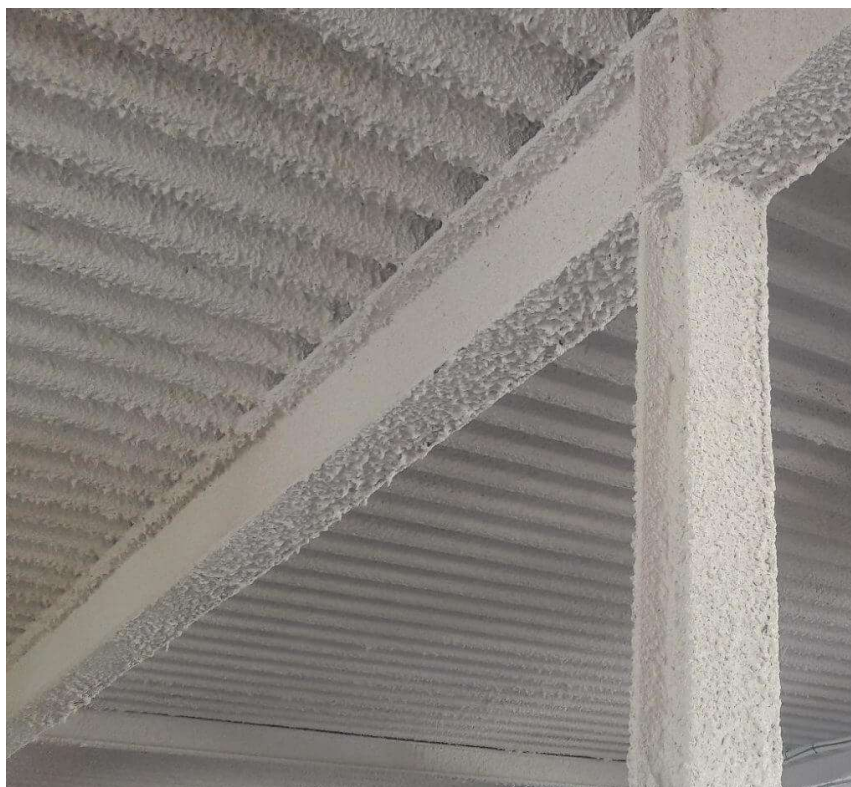
Para a aplicação destes produtos, de modo geral, não é necessário remover a superfície de laminação ou de alguma ferrugem formada. Antes da projeção, faz-se uma limpeza manual, retirando-se o material solto sobre a superfície.

Figura 23 Aspeto final da proteção de elementos metálicos por projeção de argamassa (mercortecresa.com)

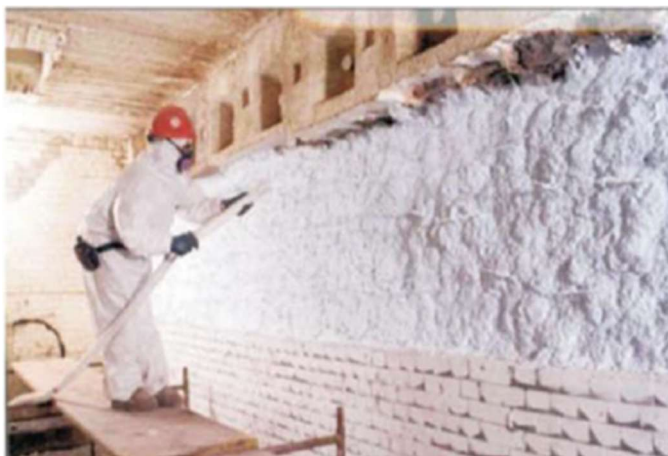
São produtos de baixa e média densidade, contendo basicamente fibras obtidas a partir de escória de alto-forno como principal componente. Estas fibras são misturadas com cimento Portland (20% a 30% do peso seco total) para criar uma mistura de baixa densidade.

A argamassa à base de fibras utiliza as propriedades isolantes da fibra produzida a partir da escória para proteger o aço.

Figura 24 Aplicação de fibras projetadas (Soares, E., 2014)

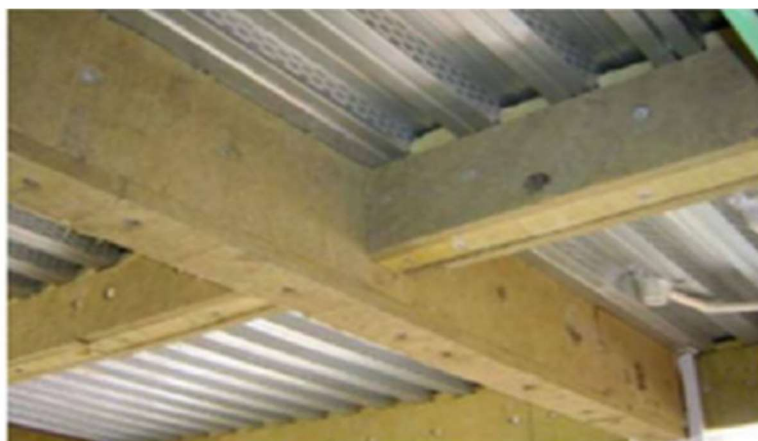
São painéis de baixa densidade, rígidos ou flexíveis, feitos de materiais fibrosos, aglomerados pela adição de resinas termo-endurecíveis.

A matéria-prima básica utilizada no fabrico é o basalto. São fixadas com pinos de aço soldados à estrutura metálica.

Figura 27 Proteção de elementos metálicos com placas de lã de rocha (Soares, E., 2014)

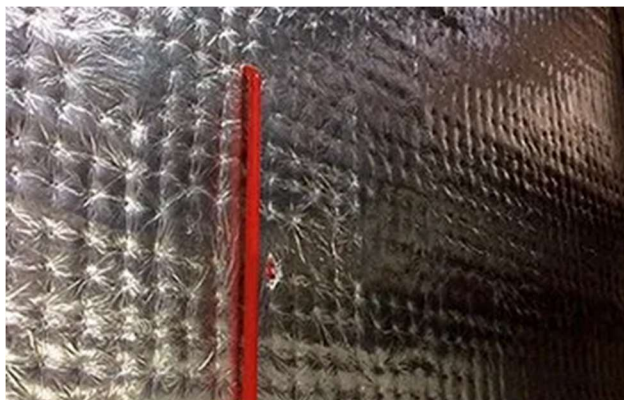
Produtos formados a partir de fibras silico-aluminosas, presas à estrutura através da utilização de pinos de aço soldados na estrutura.

Figura 28 Manta cerâmica Fyrewrap Elite 1.5 (da Unifrax) utilizada como proteção contra fogo em nave industrial (www.aecweb.com.br)

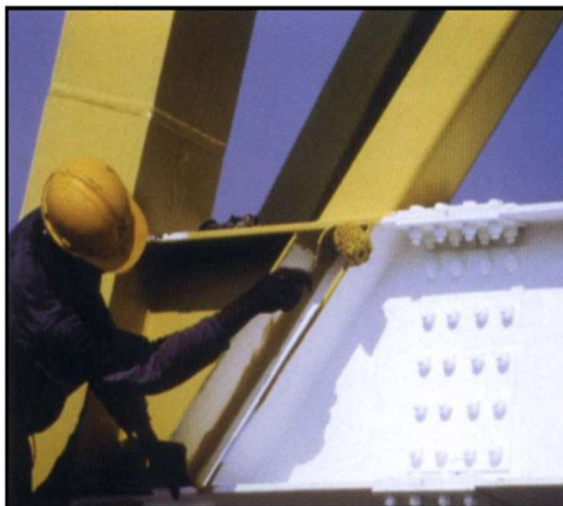
O seu nome deriva do verbo latim “*tumescere*”, que significa iniciar, expandir. Em situação de incêndio, essas tintas especiais expandem-se a partir dos 200°C, formando uma espuma carbonácea rígida que isola eficientemente os gases quentes gerados no incêndio. É importante referir que as propriedades do aço não são alteradas a essas temperaturas.

Antes da aplicação dessa tinta especial, a superfície deverá ser preparada conforme recomendações do fabricante, e um primário compatível deverá ser aplicado. Como essa tinta não apresenta grande resistência química e física, ela deve ser recoberta por uma tinta de acabamento de base acrílica ou poliuretânica, conforme escolha do produtor.

Figura 29 Aplicação de tinta intumescente (Soares, E., 2014)

Esta tinta pode ser aplicada a pincel, rolo ou *spray*, e a aparência final do sistema (primário epoxídico, acrílico ou alquídico, tinta intumescente e tinta de acabamento acrílica ou poliuretânica) é sempre muito boa. Detalhes complexos podem ser facilmente recobertos e a manutenção é bastante facilitada.

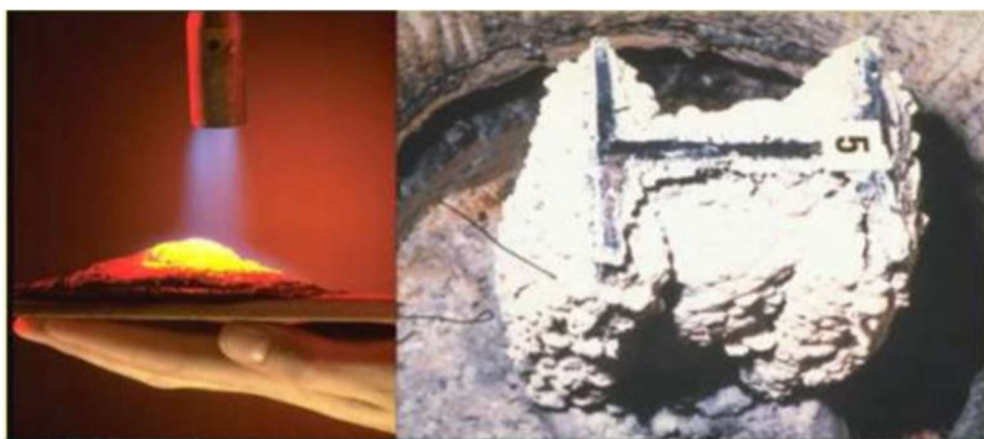
Figura 30 Aspeto da tinta intumescente durante e após incêndio (Soares, E., 2014)

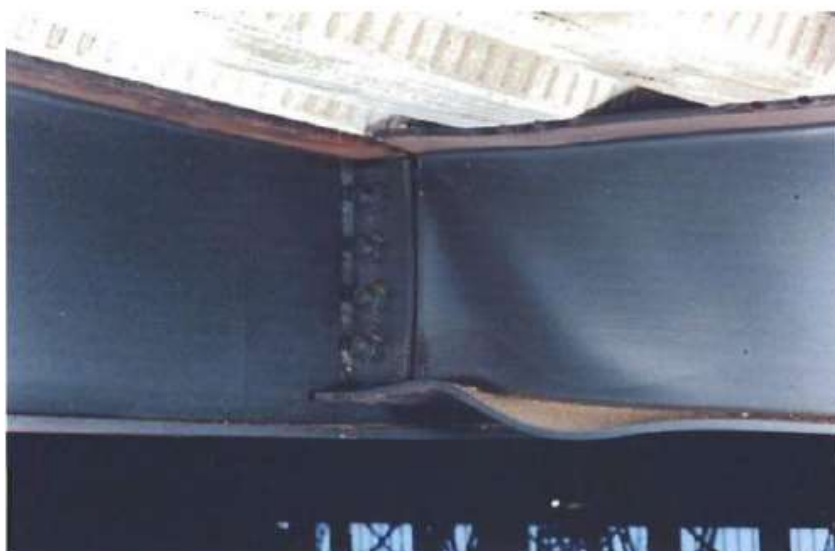
A observação de elementos danificados pelo fogo fornece uma grande visão sobre a capacidade da estrutura de resistir ao fogo. A título de exemplo, nas imagens abaixo é possível verificar-se a encurvadura local do banzo inferior e a dobragem da alma numa viga secundária, durante as fases de aquecimento e arrefecimento do teste de estrutura de aço à escala real de Cardington (*Swiden Technology Center*), respetivamente. Estas falhas são atribuídas à rigidez axial das ligações adjacentes, cujos parafusos não parecem estar afetados.

Figura 33 Encurvadura local do banzo inferior e dobragem da alma junto a uma ligação aparafusada (Maraveas, C. et al, 2015)

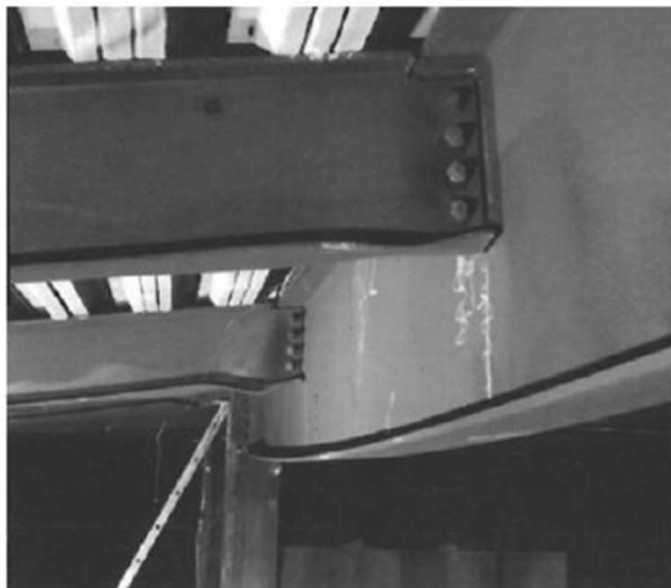
Figura 34 Deformações localizadas devido à rigidez axial das ligações adjacentes (Maraveas, C. et al, 2015)

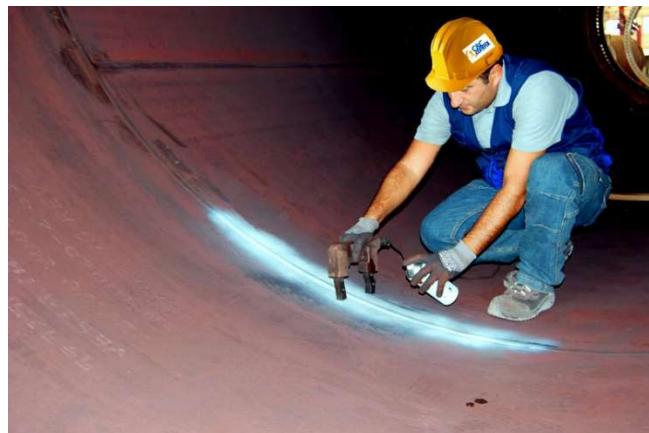
Este método de inspeção pode ser usado na deteção de fissuras superficiais apenas em materiais ferromagnéticos. Fissuras em materiais não magnéticos ou em elementos mistos não podem ser detetadas.

O método tem uma alta precisão, permitindo detetar fissuras superficiais muito pequenas, com uma espessura de 0,2 μm e comprimento de 0,5 – 2 mm com a utilização de amostras de referência, segundo a EN ISO 9934-2, Ensaio não destrutivo – Teste de partículas magnéticas. Alguns equipamentos podem detetar fissuras abaixo da camada superficial, desde que a espessura seja inferior a 40 μm .

Figura 37 Ensaio de magnetoscopia (www.cecontrol.it)

As principais vantagens deste método são a facilidade de formação de pessoal, o gasto de material relativamente baixo e a obtenção de resultados exatos para pequenas áreas localizadas. Por outro lado, como principais desvantagens destaca-se que o ensaio não deve ser aplicado durante a exposição direta ao sol, não é utilizável para materiais não ferromagnéticos, além de que a superfície deve ser protegida após o ensaio.

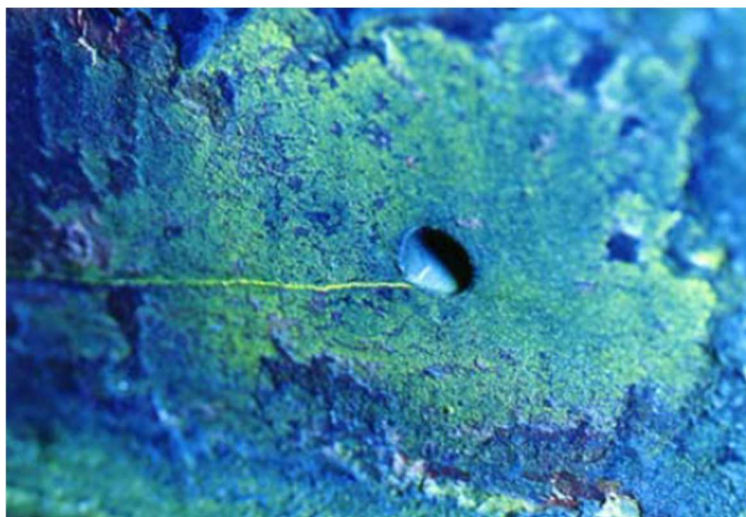
Figura 38 Detecção de fissura através do ensaio de partículas magnéticas (CEN / TC 250, 2008).

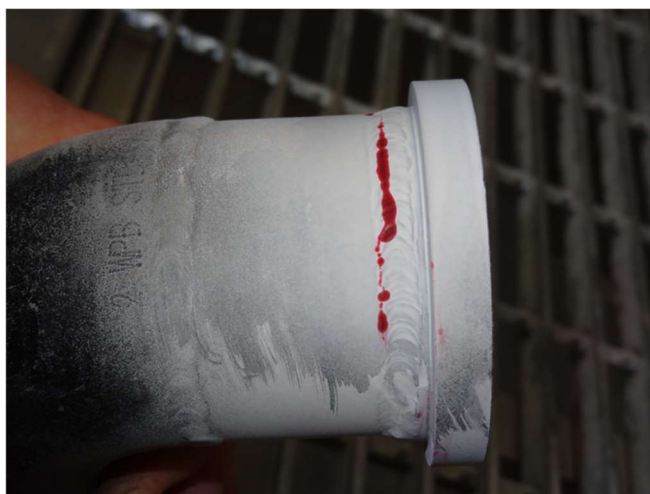
Figura 41 Exemplo de fissura revelada após ensaio de líquido penetrante (penflex.com)

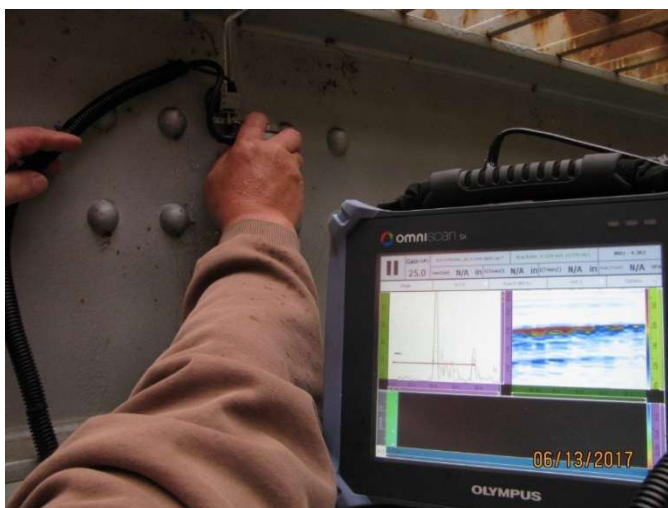
A superfície deve ser preparada, para obter um bom efeito de acoplamento. Após calibração, o membro avaliado só precisa ser acessível de um lado. O custo do ensaio é bastante acessível. Os resultados obtidos são exatos e imediatos para um ponto de medição único.

O método não é aplicável para aço forjado devido à sua textura em camadas. Elementos mistos também não podem ser avaliados por este método devido a múltiplas reflexões em cada interface de superfície.

Figura 45 Inspeção ultrassónica em elemento de estrutura metálica (mtransportationresearch.org)

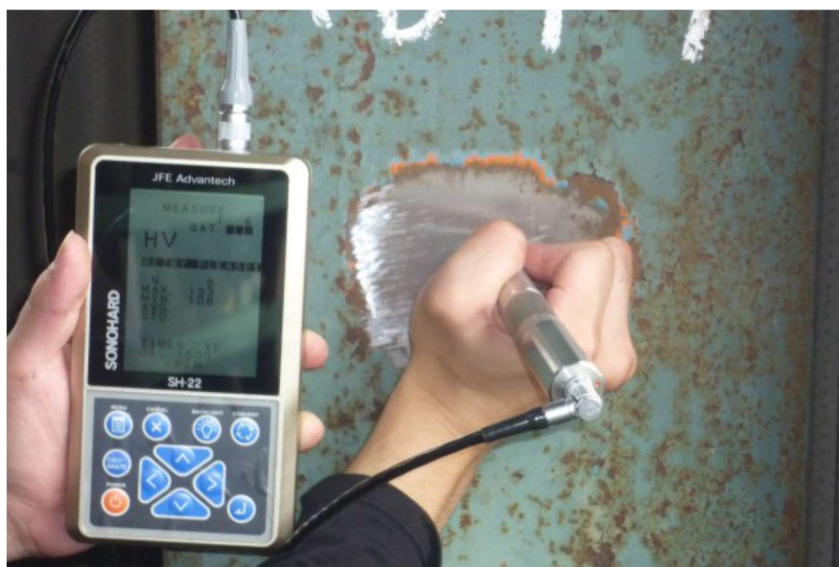
Onde, H_v é o número de dureza de Vickers e T_s é a resistência à tração (N/mm²).

Figura 48 Ensaio para determinação da dureza (Fujita et al., 2014)

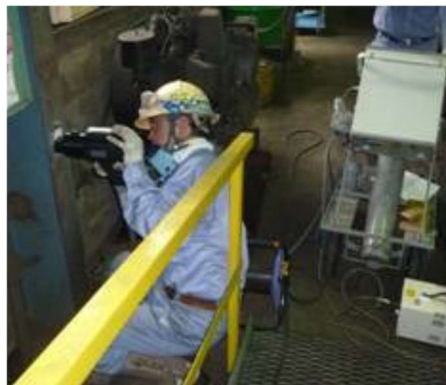
Figura 50 Utilização de um espectrômetro portátil de emissão ótica (Fujita et al., 2014)

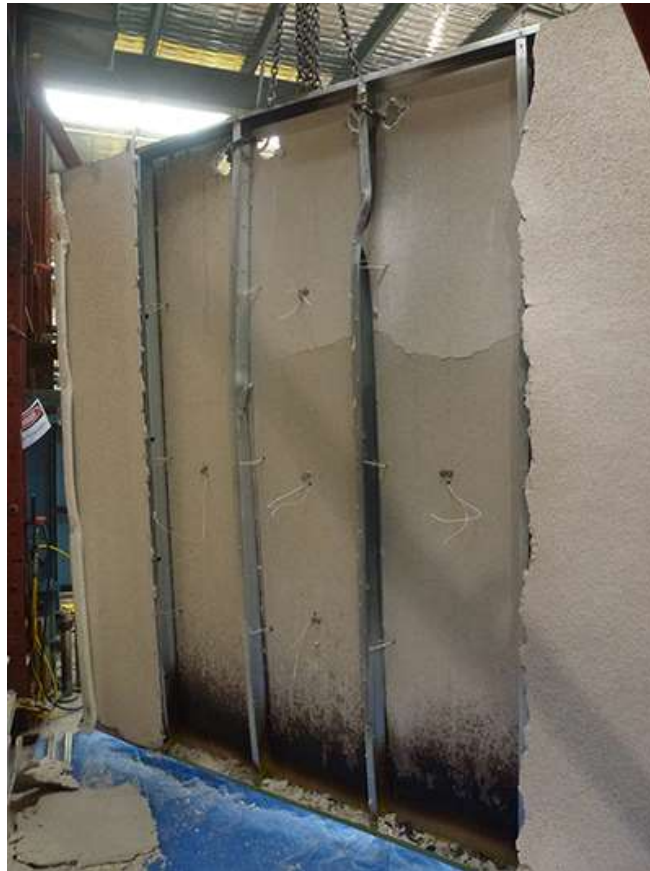
Figura 52 Distorção local e arqueamento térmico em perfis enformados a frio (www.steel.org.au)

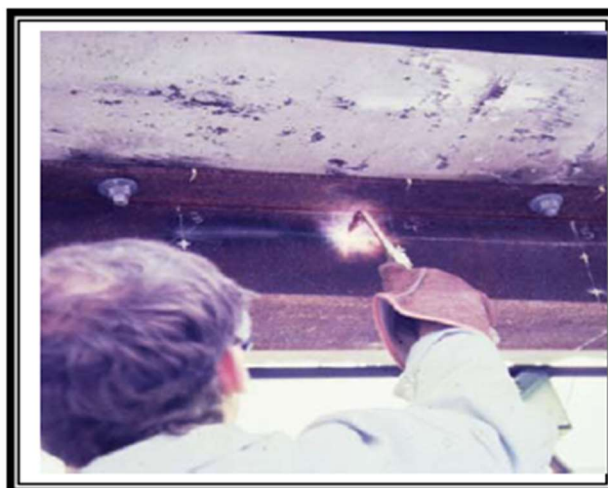
Figura 57 Execução de aquecimento em linha na alma de uma viga (FHWA, 2008)

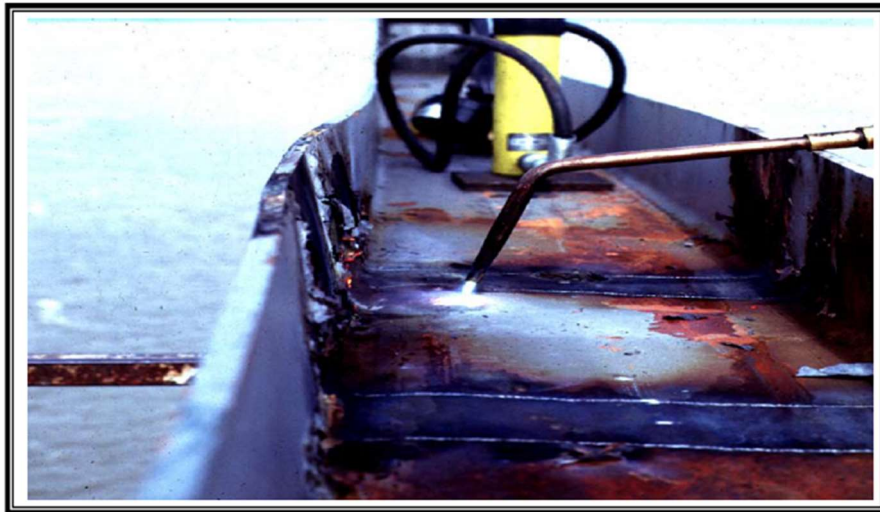
O aquecimento por faixas, também chamado aquecimento retangular, é usado para remover uma protuberância num elemento ou para complementar um aquecimento em V. O aquecimento por faixas é semelhante ao aquecimento em V. Neste método, o maçarico é movido para a frente e para trás em forma de serpentina através de faixas, ao longo do comprimento desejado.

Figura 58 Execução de aquecimento por faixas, com uma faixa completa em primeiro plano (FHWA, 2008)

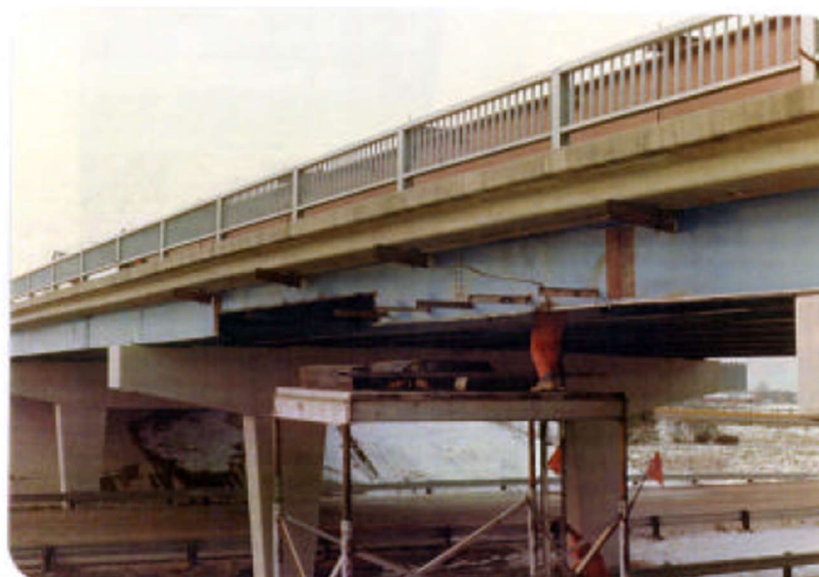
A título de exemplo, a *Alberta Transportation* mostra que quando não é viável endireitar por calor uma viga danificada, e se o dano for essencialmente na face inferior da viga (secção em T inferior) pode optar-se pela substituição. As figuras abaixo demonstram uma das intervenções de substituição da secção T inferior da viga de uma ponte realizada pelo organismo canadiano.

Figura 69 Corte da secção T inferior da viga de uma ponte com vista à sua substituição parcial (Alberta Transportation, 2004)

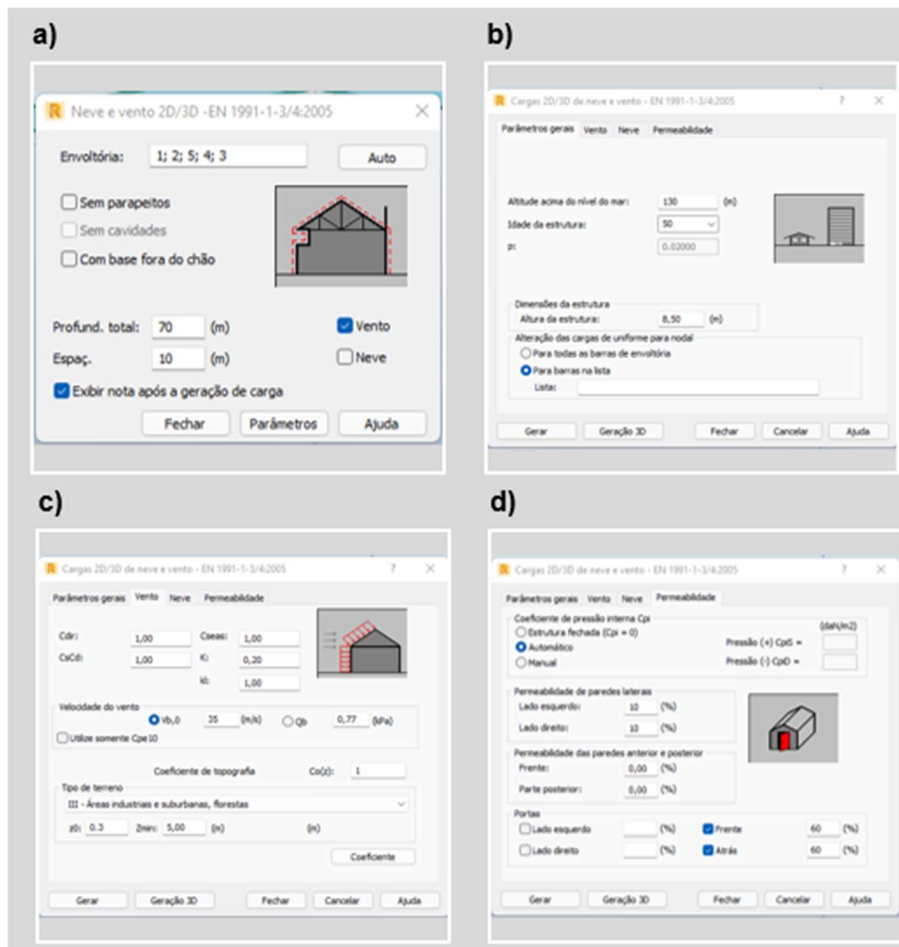
Figura 81 Interface de entrada do ARSA para cálculo da ação do vento: a) profundidade: 70m, espaçamento: 10m; b) altitude: 130m, altura da estrutura: 8,50m; c) velocidade do vento: 35m/s, coeficiente de topografia: 1, tipo de terreno: Áreas industriais e suburbanas, florestas; d) permeabilidade da estrutura.

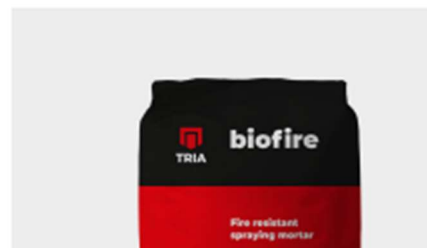
Base	Gesso
Cor	Branco
Densidade aparente	600-760 Kg/m ³
Densidade da argamassa endurecida	850-900 Kg/m ³
pH	12
Aderência	≥ 0.10 N/mm ² (dependend suporte)
Força de compressão	≥ 2 N/mm ²
Resistência à flexão	≥ 1 N/mm ² (depois de 28 d)
Rendimento teórico	8.5 Kg/m ² /cm
Temperatura de aplicação	Entre 3 °C e 30 °C
Reação ao fogo	A1
Amianto	Sem amianto
Condutividade térmica	0.122 W/mK
Absorção sonora (αw)	0.55(H) Classe D espessura 25 mm
Apresentação	20kg /saco. 54 sacos / pallet (1,120 Kg)

Figura 100 Ficha técnica da argamassa Biofire da Tria (www.tria.pt)
