# **A CONSERVAÇÃO DE AZULEJO DE FACHADA NA CIDADE DO PORTO**

## **AS PRÁTICAS DE REABILITAÇÃO DE EDIFÍCIOS COM FACHADAS AZULEJADAS**

Dissertação de Mestrado

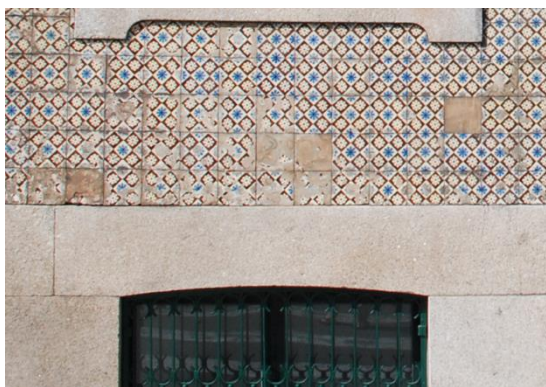
Figura 84 Infiltrações ascendentes<sup>116</sup>

Todavia, as infiltrações de humidade derivam na sua maioria das águas pluviais (Fig. 84) resultante da fraca manutenção dos edifícios, mais precisamente das caleiras de escoamento das águas pluviais. As áreas de escoamento de água ao infiltrarem-se no revestimento, degradam a camada de assentamento fazendo com que esta perca a coesão, levando os azulejos a soltarem-se ou a criar condições para colonização biológica. (ver ficha X em anexo)

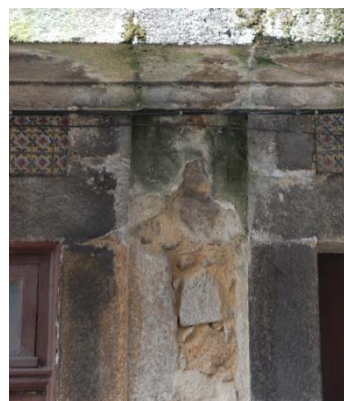
Figura 85 Infiltrações descendentes<sup>117</sup>

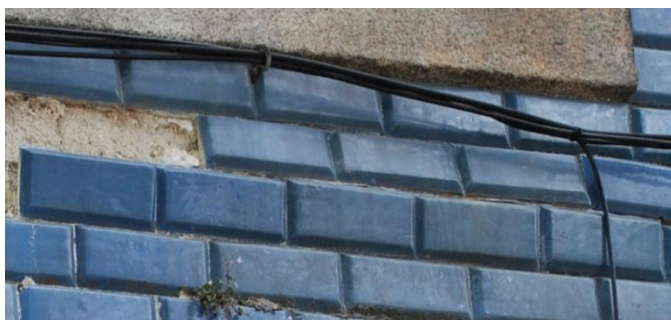
*Figura 86 Empolamentos*

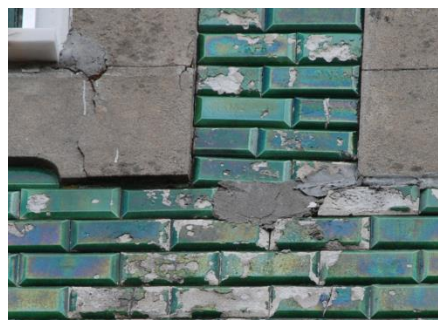
*Figura 87 Fissuras resultantes de problemas estruturais*

Existem também tensões criadas por problemas estruturais, mas são mais raras, uma vez que estes edifícios estão construídos em banda e possuem uma estrutura bastante estável. Tal advém do facto de o vigamento ser apoiado em grossas paredes meeiras e não na fachada e tardo, (TEIXEIRA, 2004) o que faz com que não sejam aplicadas grandes forças na fachada, que venham a provocar fissuras.

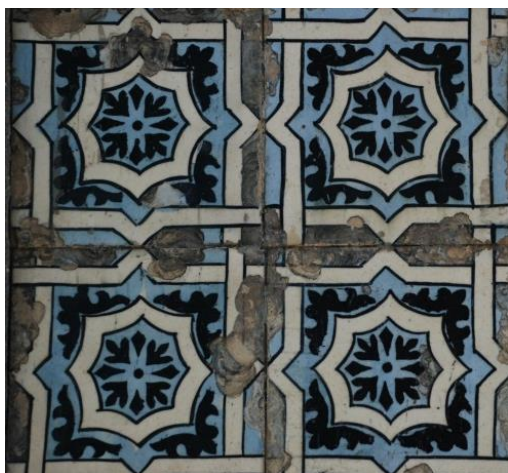
Figura 92 Sais<sup>123</sup>

A causa destas anomalias pode derivar da infiltração de águas levando à cristalização de sais quando secam. Isto cria tensões internas que levam, frequentemente, ao destacamento da camada de vitrado (Fig. 91). É notório que os locais de maior degradação, são normalmente áreas onde a evaporação se dá de forma mais fácil como é o caso de zonas ensolaradas ou ainda nas zonas junto ao lambril ou soco da fachada (ALMEIDA, 2011).

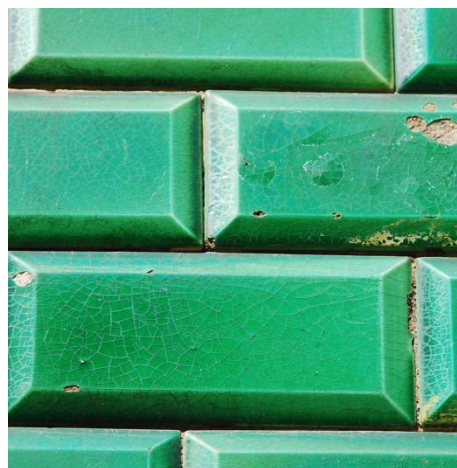
Figura 93 Defeitos de fabrico<sup>124</sup>

Existem também causas derivadas do próprio fabrico dos azulejos, que leva por vezes a que existam fragilidades como o craquelet e pequenos orifícios no vidrado e chacota, que vem a agravar com os fatores de degradação (Fig. 92). Mas podem também ser consequência da incompatibilidade de comportamento entre vidrado e chacota, ou fraca aderência entre eles. (ALMEIDA, 2011).

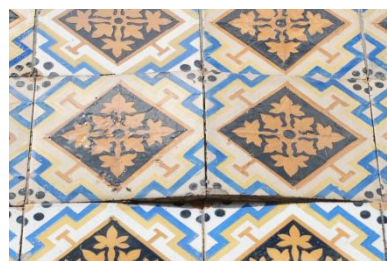
*Figura 96 Anomalia derivada de tensões excessivas<sup>127</sup>*

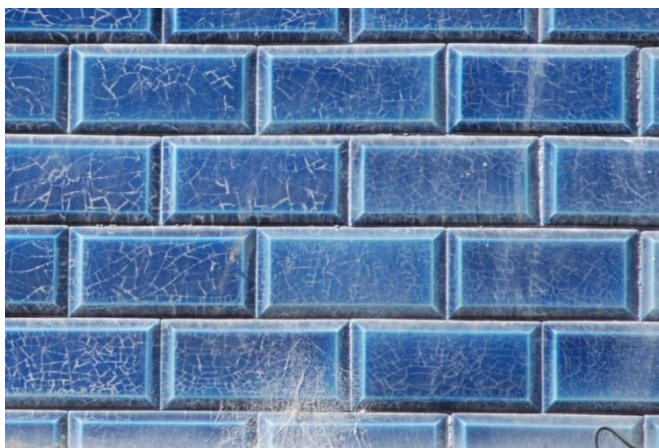
Figura 97 Poeiras acumuladas <sup>128</sup>

Quase tão comum como as anomalias já referidas são as substâncias sobrepostas nos revestimentos. Tal facto, manifesta-se, geralmente, através de uma película cinzenta (Fig. 96), que é tanto pulverulenta, como apresenta fases concrecionadas. Com mais frequência vemos este tipo de anomalia presente em edifícios abandonados ou então em ruas com muito tráfego. A sua origem provém das partículas que a atmosfera comporta aliada à poluição provocada pelo tráfego automóvel e que são atraídas para a superfície do azulejo, depositadas pelo vento ou favorecidas pela presença da humidade, que lhes proporciona maior força de atração e aderência. Estas partículas vão criar depósitos na superfície dos azulejos e pode vir a tornar-se um fator de alteração, quando conjugadas com a humidade potenciando a presença de ácidos, que alteram as faces vítreas e cerâmicas do azulejo (FERREIRA, 2009).

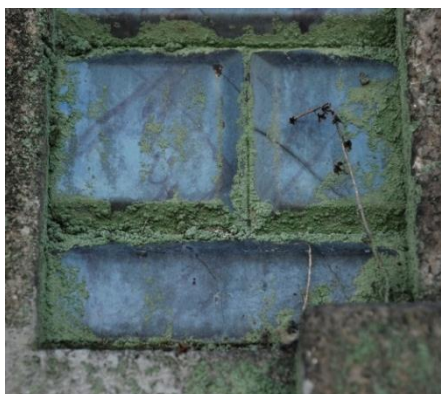
*Figura 101 Ataques biológicos. Líquenes*<sup>135</sup>

materiais e alterar a sua estética provocando manchas e facilitando a colonização de outros organismos. As raízes das plantas superiores são também um fator prejudicial dado que penetram na matéria porosa, provocando tensões, que por sua vez conduzem ao surgimento de fissuras, fraturas ou lacunas.

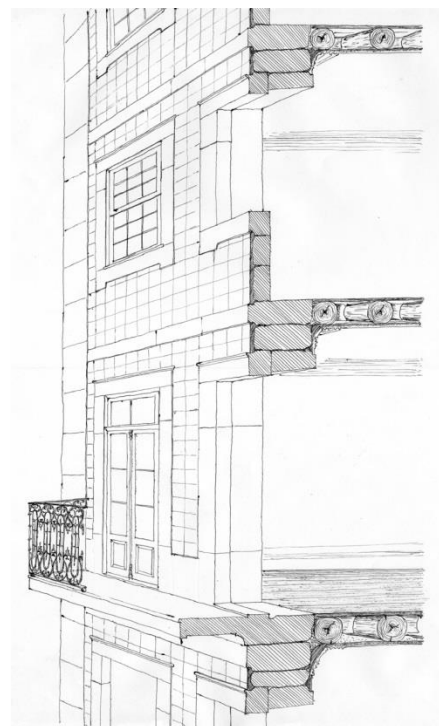
Figura 123 Desenho da forma de  
construção<sup>203</sup>
