Instituto Politécnico de Tomar

Escola Superior de Tecnologia de Tomar

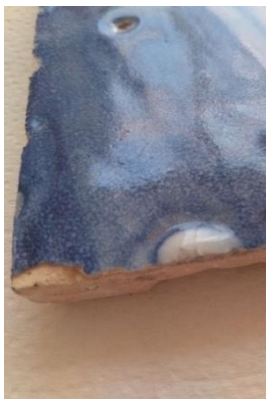
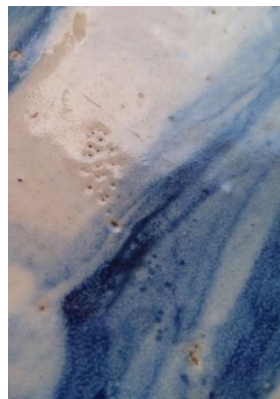
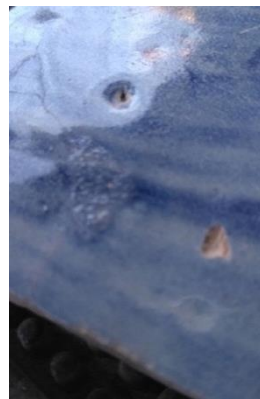
uma forma geral pouco problemáticos e sobretudo derivados a defeito de fabrico. Podemos evidenciar bolhas, picos, crateras de superfície (Figura 52 e 53), retração do

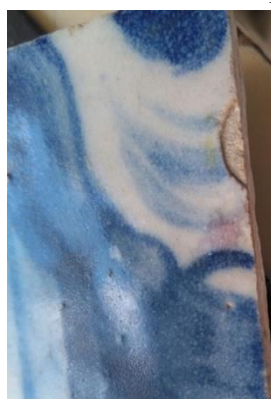
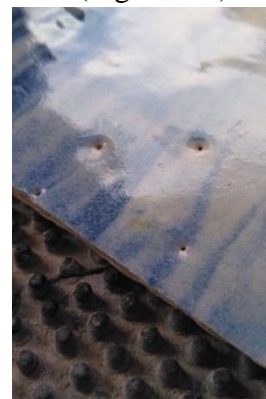
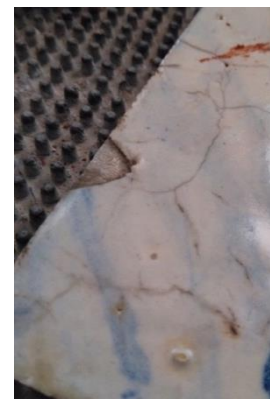
Figura 53 - Da esquerda para a direita: perda de vidrado; "pícos"; *craquelet* e microfissuras e consequente perda de vidrado.

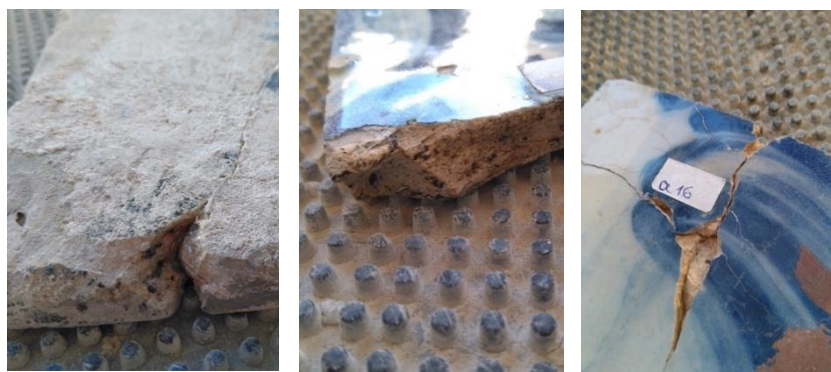
Figura 56 - Da esquerda para a direita: vestígios de adesivo e fragmentação no tardo; fragmentação da aresta; fissuras e fraturas.

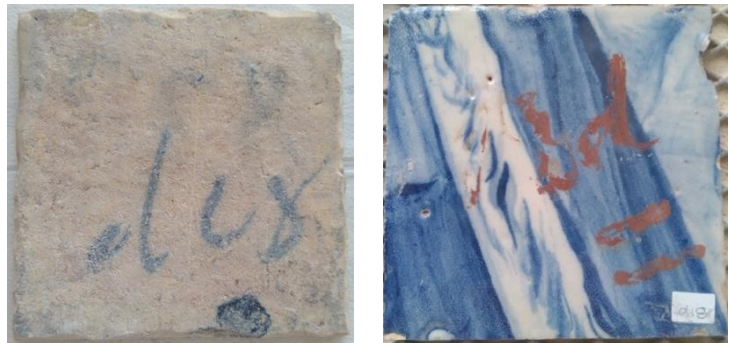
Figura 59 - Identificação dos azulejos com etiquetas.

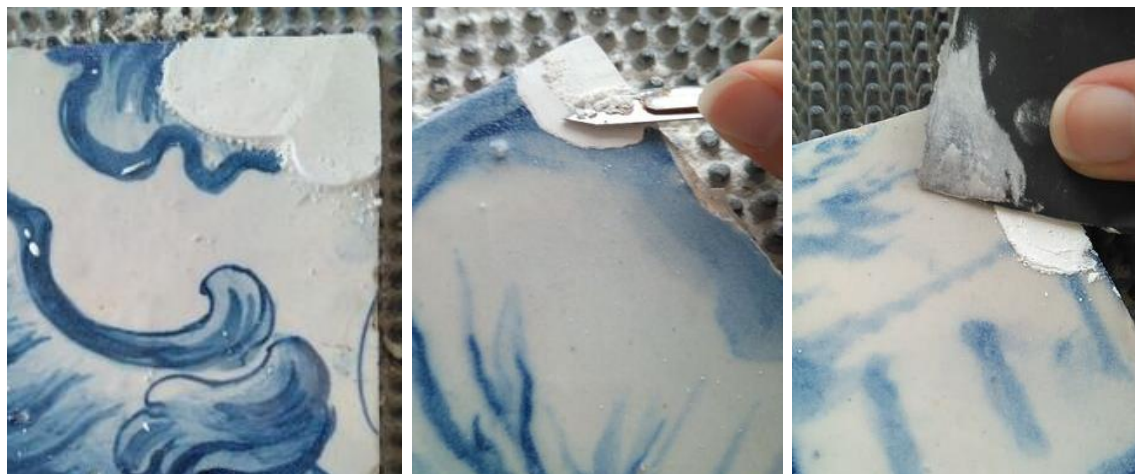
Figura 69 - Da esquerda para a direita: preenchimento a gesso seco; nivelamento com bisturi; nivelamento com papel abrasivo.
