OS MUROS-APIÁRIOS DO PARQUE ARQUEOLÓGICO DO VALE DO CÔA

The Côa Valley Apiaries Walls

Dalila Correia¹

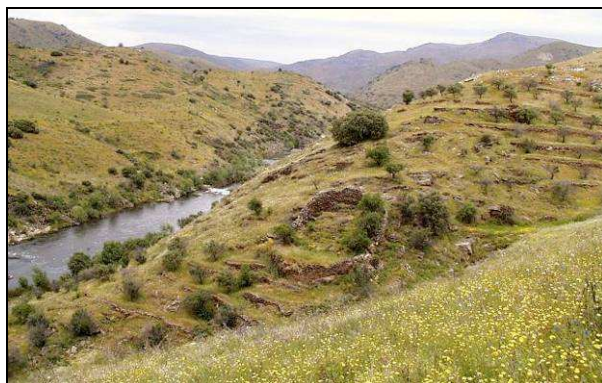
Figura 3. Vista geral do Vale de Janas; ao fundo observa-se o Côa.

Localiza-se em encosta sobranceira ao Côa, na sua margem direita, muito perto da confluência do Canal de Vale de Janas com aquele rio. De acordo com a folha 151 da Carta Militar de Portugal, escala 1: 25 000 (edição de 1994) ocupa as seguintes coordenadas geográficas: 40° 59' 34, 49" N; 7° 06' 13, 35" O, encontrando-se a uma altura média de 165 m (Fig. 2). Administrativamente pertence à freguesia de Almendra, concelho de Vila Nova de Foz Côa. Implanta-se já muito perto da base da vertente, debruçando-se sobre o Canal do Vale de Janas, localizado imediatamente a sul, direcção para onde se orienta a estrutura (Fig. 3).

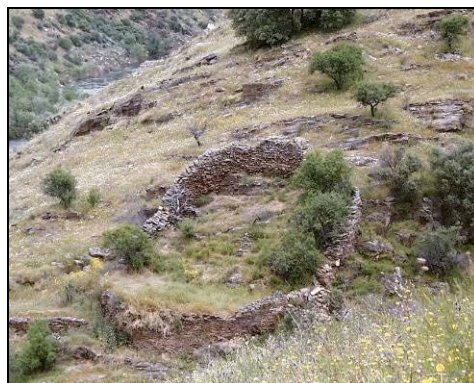
Figura 4. Outra vista, mais aproximada do mesmo muro.

Apresenta uma planta sub-circular (Fig. 4); o muro é construído sobretudo com xisto, pontuando aqui e ali o quartzo leitoso. O aparelho caracteriza-se pela regularidade, sendo composto pela sobreposição de lajes dispostas na horizontal e de forma perpendicular em relação às faces; a exterior é bastante regular (terá sido a referência do alinhamento das lajes), contrastando

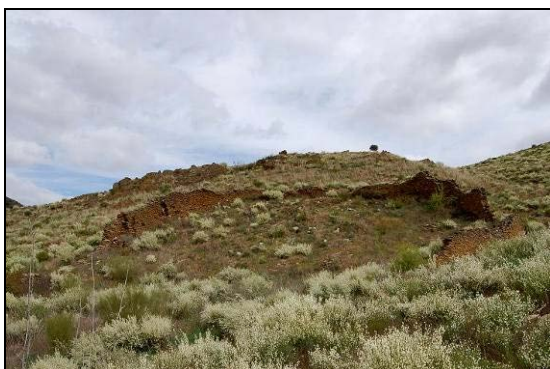
Figura 6. Vista geral do muro de Hortastortas.

Apresenta actualmente uma planta semicircular (Fig. 6); o muro é construído quase exclusivamente com xisto, aparecendo o granito residualmente. O aparelho caracteriza-se pela regularidade, intercalando fiadas de lajes dispostas na horizontal com *estratos* constituídos por elementos de médio calibre e forma mais irregular; a face exterior (Fig. 7) é bastante mais regular que a interior (Fig. 8). Aqui e ali observam-se vestígios de uma argamassa de base argilosa. O interior mede respectivamente 40,70 m e 33,80 m de comprimento longitudinal e transversal. A altura do muro varia entre os 3,10 m do lado superior, os 3,00 m do lado direito e os 3,27 m do lado esquerdo. Já não é observável qualquer tipo de cobertura. A porta (Fig. 9) situa-se ao centro do lado direito, orientando-se para oeste; mede 1,60 m de altura, 0,90 m de largura e 0,80 m de espessura. O lintel corresponde a uma laje de xisto, sendo a soleira definida por outras duas justapostas; os lados caracterizam-se por espaços vazios entre as lajes que poderão corresponder a elementos de suspensão de uma porta.

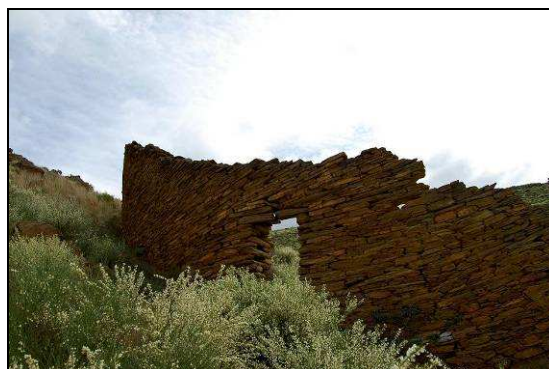
Figura 7. Porta e aparelho exterior do mesmo muro.

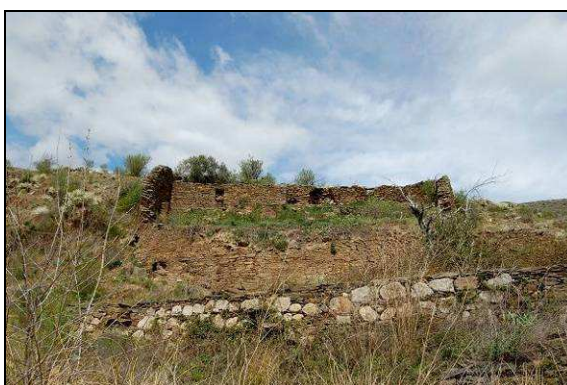
Figura 12. Vista frontal da Ribeirinha.

Apresenta uma planta sub-circular (Fig. 12); o muro é construído quase exclusivamente com xisto. O aparelho caracteriza-se pela regularidade, sendo constituído pela sobreposição linear de lajes de xisto alinhadas a partir da face exterior (Fig. 13) que é bastante mais regular que a interior. Não se observa qualquer ligante. O interior mede respectivamente 21,00 m e 23,20 m de comprimento longitudinal e transversal. A altura do muro varia entre os 1,30 m do lado superior

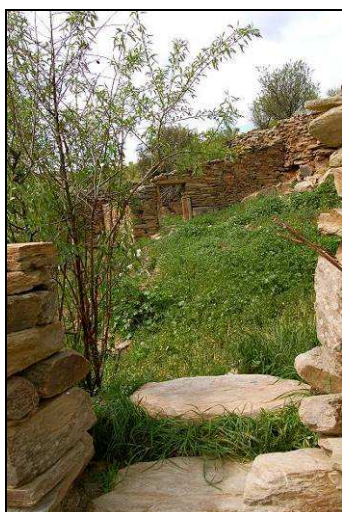
Figura 14: Porta e anexo interior da Ribeirinha.

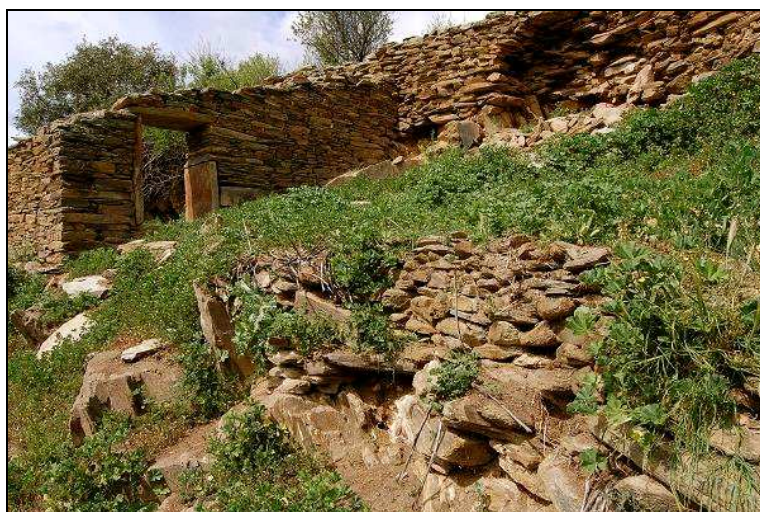
Figura 15: Anexo interior da Ribeirinha; em primeiro plano, observam-se alguns socalcos.

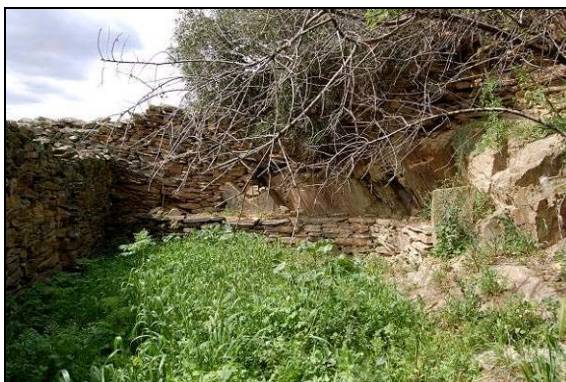
Figura 16. Interior do anexo da Ribeirinha, observando-se aí a estrutura sub-circular que aí se encontra.

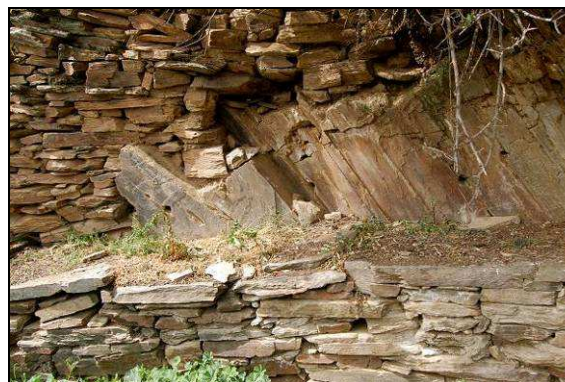
Figura 17. Pormenor da estrutura; em cima vêem-se os furos no afloramento.

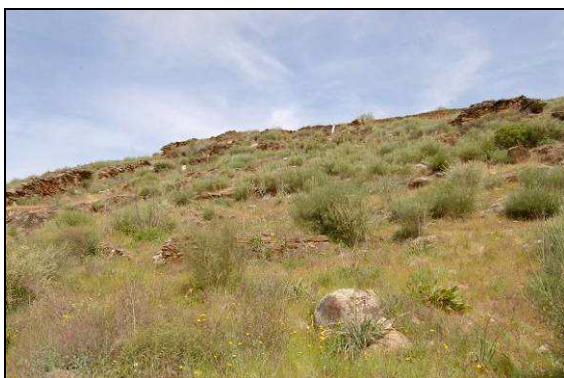
Figura 19. Interior do mesmo muro.

Apresenta uma planta sub-rectangular (Fig. 19); o muro é construído maioritariamente com xisto, se bem que o granito rolado e o quartzito branco também abundem. O aparelho caracteriza-se pela irregularidade, sendo o muro conformado pela justaposição de elementos pétreos de diferentes calibres, formas e naturezas. Não se observa qualquer ligante. As superfícies das faces são ambas bastante irregulares. O interior mede respectivamente 42,00 m e 31,00 m de comprimento longitudinal e transversal. A altura do muro varia entre os 2,30 m (com afloramento) do lado superior, os 1,50 m do lado direito, os 2,70 m (com afloramento) do lado inferior e os 1,40 m do lado esquerdo. Já não é observável qualquer tipo de cobertura. A porta (Fig. 20) situa-se no lado direito, orientando-se para oeste; apresenta as seguintes medidas actuais: 1,20 m de altura, 1,80 m de largura e 0,70 m de espessura. Não se observou qualquer ombreira, lintel ou soleira. Observam-se três socalcos construídos em pedra seca e diversos afloramentos

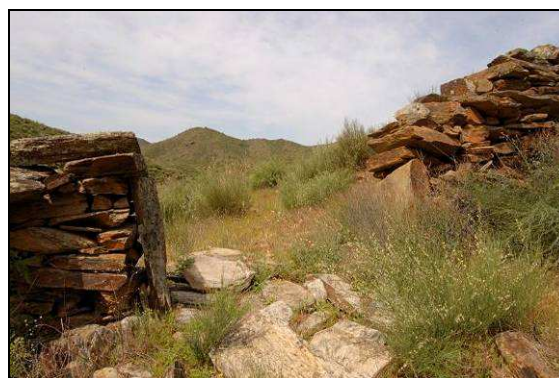
Figura 20. Porta do muro da Ribeira do Picão.

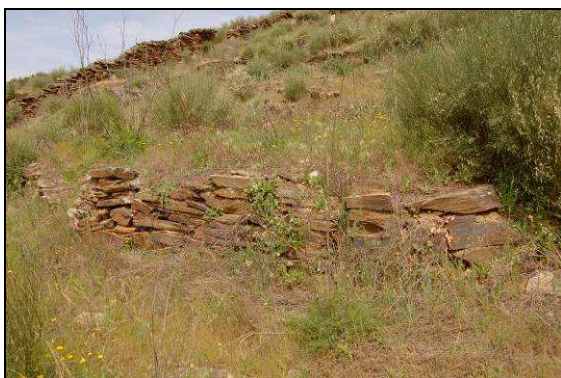
Figura 21. Socalco da Ribeira do Picão.

aplanados (Fig. 21). No interior do cercado, adossado ao lado esquerdo, encontra-se uma casa construída em pedra seca cujo exterior apresenta uma configuração sub-rectangular (Fig. 22) e o interior se desenvolve em cotovelo (Fig. 23). Como se poderia supor, a calçada que servia o muro anterior facilitava de igual modo o acesso a este.

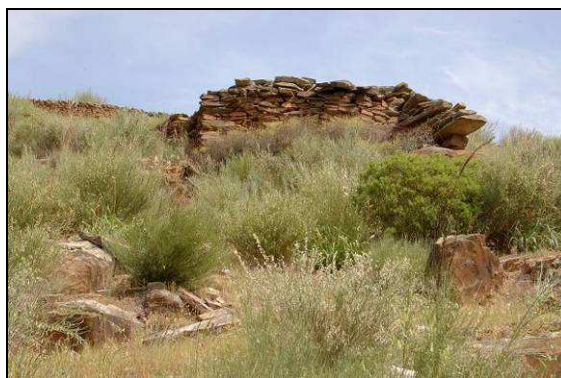
Figura 22. Anexo interior da Ribeira do Picão.

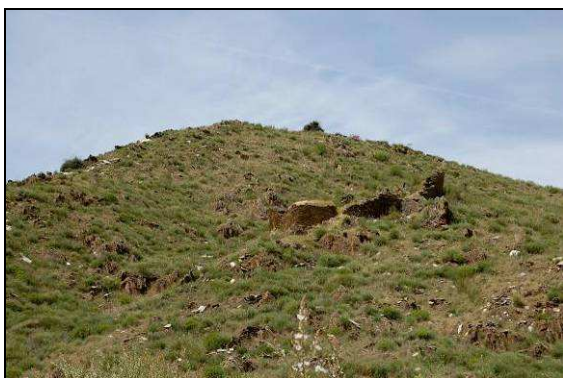
Figura 25. Vista geral do mesmo muro.

Apresenta uma planta subcircular (Fig. 25); o muro é construído quase exclusivamente com xisto. O aparelho (Fig. 26) caracteriza-se pela regularidade, sendo constituído essencialmente por lajes dispostas em fiadas na horizontal; bandas constituídas por elementos de grande calibre intercalam com outras de maior altura onde as lajes são de menores dimensões. A superfície da face externa é bastante regular, contrastando com o aspecto menos ordenado da face interna. Não se observa qualquer ligante. Mede respectivamente 27,00 m e 17,50 m de comprimento

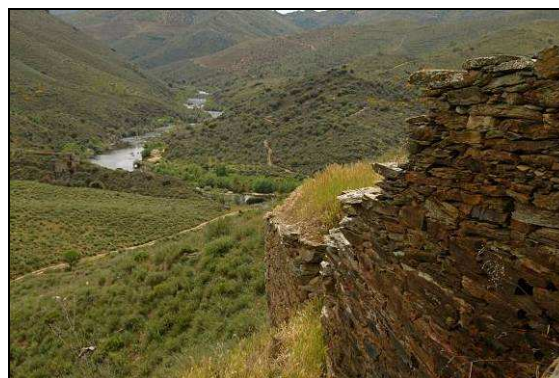
Figura 26. Pormenor da face exterior do muro da Tapada da Penascosa.

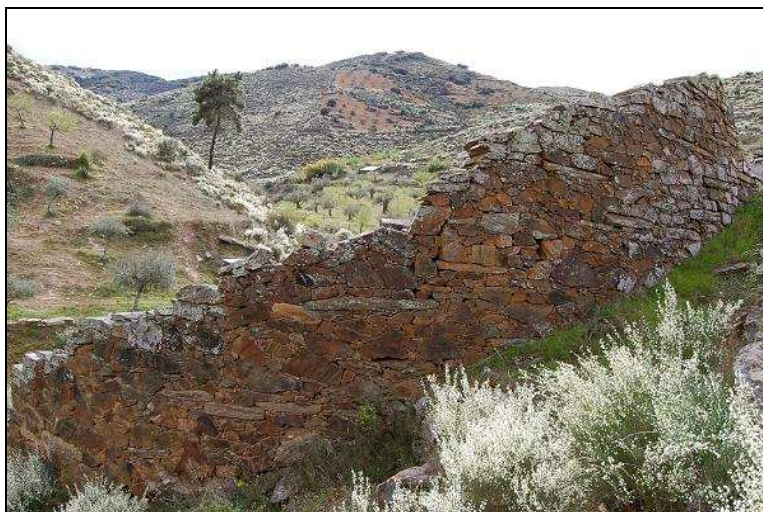
Figura 29. Face exterior do muro da Volta da Picanceira.

Apresenta uma planta sub-circular; o muro é construído quase exclusivamente com xisto. O aparelho (Figs. 29 e 30) caracteriza-se pela sua irregularidade, sendo constituído por elementos pétreos de diferentes calibres intercalados pontualmente por grandes lajes dispostas na

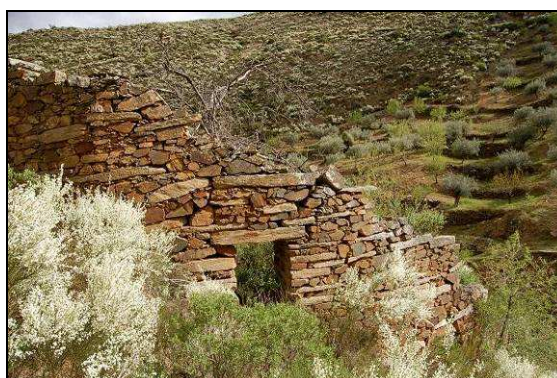
Figura 31. Porta do muro da Volta da Picanceira.

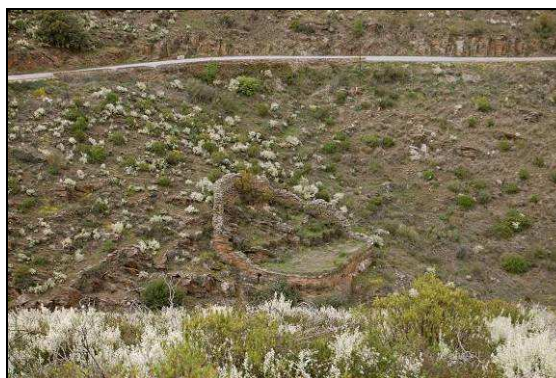
Figura 34. Vista mais aproximada do mesmo muro.

Apresenta uma planta sub-circular; (Fig. 34) o muro é construído quase exclusivamente com xisto. O aparelho caracteriza-se pela regularidade, sendo constituído essencialmente por lajes dispostas em fiadas na horizontal. A superfície da face externa é bastante regular, contrastando com o aspecto menos ordenado da face interna. Não se observa qualquer ligante. O interior

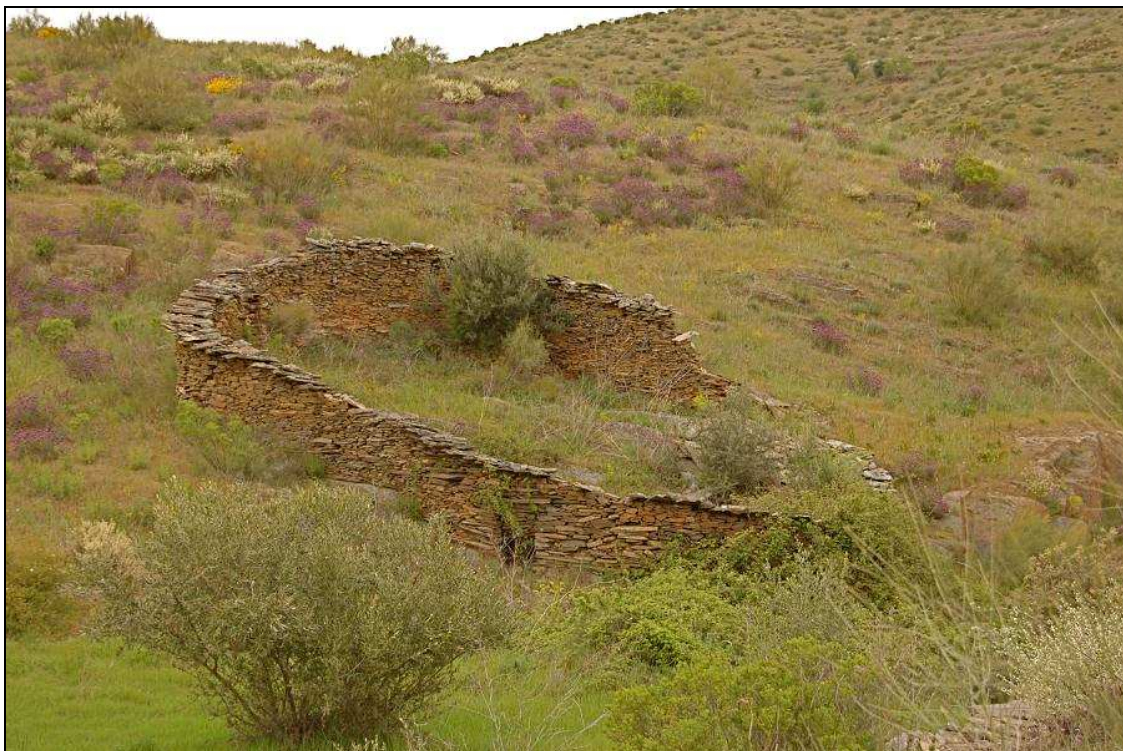
Figura 40. Vista geral do muro de Vale de Moinhos.

subtil declive (19%). Apresenta uma planta sub-circular (Fig. 40); o muro é construído exclusivamente com xisto, observando-se vestígios de ligante à base de argila. O aparelho caracteriza-se pela existência de um *embasamento* constituído por lajes de dimensões elevadas, embasamento esse que suporta o resto do paredão formado pela sobreposição de elementos pétreos de menores dimensões dispostos na horizontal e organizados em fiadas; a superfície da face exterior (Fig. 41) é bastante regular (terá sido a referência do alinhamento das lajes), contrastando vivamente com a interior (Fig. 42) que apresenta um ar copiosamente mais caótico. Apresenta respectivamente 14,65 m e 12,30 m de comprimento longitudinal e transversal. A altura do muro varia entre os 2,17 m do lado superior, os 1,90 m do lado direito, os 2,50 m do lado inferior e os 2,60 m do lado esquerdo; a cobertura corresponde a um beirado de lajes salientes. Apresenta duas portas, encontrando-se uma, localizada no lado direito e voltada a sudoeste, condenada; não foi possível registar as suas dimensões devido à densidade da vegetação envolvente; A porta actualmente aberta localiza-se no lado superior, orientando-se para noroeste; apresenta as seguintes medidas: 1,45 m de altura, 0,60 m de largura e 0,58 m de espessura. O lintel e a soleira correspondem a lajes de xisto. Observam-se dois socalcos construídos em pedra seca e alguns afloramentos aplanados. Na margem oposta da linha de água observam-se alguns lameiros e hortas que ainda são explorados.

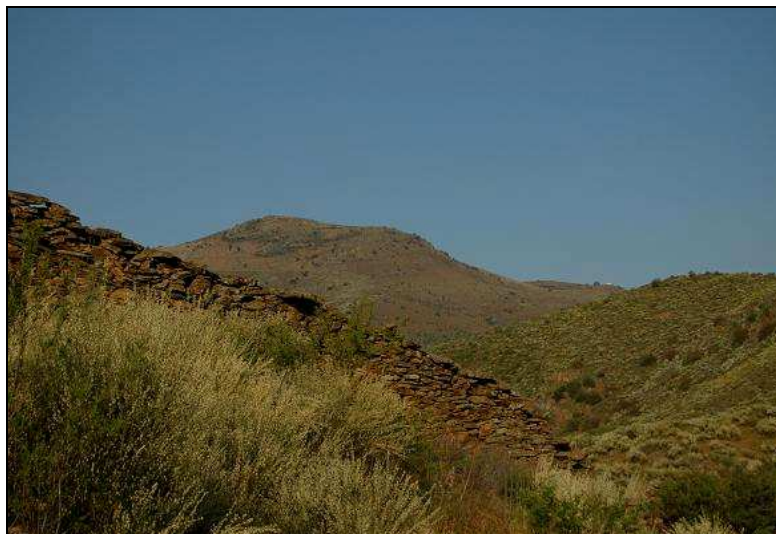
Figura 45. Vista da face exterior do muro I de Piscos.

Apresenta uma planta rectangular com os vértices não muito angulosos (Fig. 44); o muro é construído exclusivamente com xisto. O aparelho (Fig. 45) caracteriza-se pela irregularidade, sendo os elementos que o compõem de diversos calibres; as superfícies de ambas as faces não primam pela regularidade; não se observou qualquer tipo de ligante. Apresenta respectivamente 32,10 m e 20,60 m de comprimento longitudinal e transversal. A altura do muro varia entre os 2,50 m do lado superior, os 2,90 m (com afloramento) do lado inferior e os 1,50 m do lado esquerdo; A cobertura corresponde a um beirado saliente para o exterior. A porta (Fig. 46) localiza-se no lado superior, orientando-se para oeste; apresenta as seguintes medidas: 1,00 m de altura, 0,79 m de largura e 0,70 m de espessura. O lintel e a soleira correspondem a lajes de xisto. Observam-se diversos socalcos que aproveitam afloramentos naturais, assim como outros seis construídos em pedra seca; observam-se ainda várias estruturas que poderão ter servido de suporte aos cortiços. Estas correspondem a lajes dispostas na horizontal apoiadas em outras fincadas no solo (Fig. 47). Junto à porta, no interior do cercado, restam as ruínas de uma casa de apoio de planta rectangular, também ela construída em pedra seca.

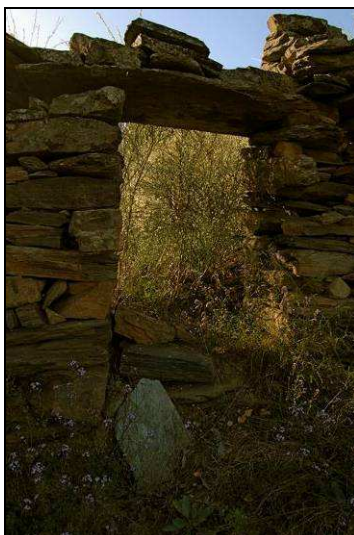
Figura 46. Porta do mesmo muro.

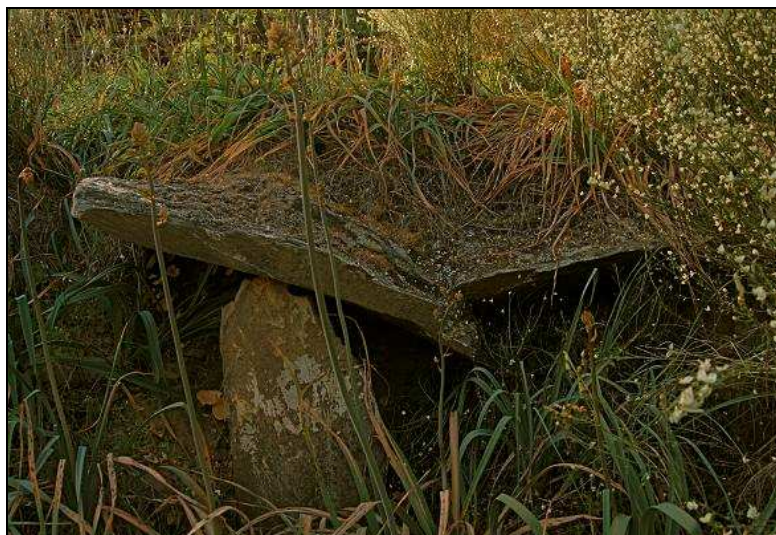
Figura 47. Estrutura de suporte de cortiços do mesmo muro.

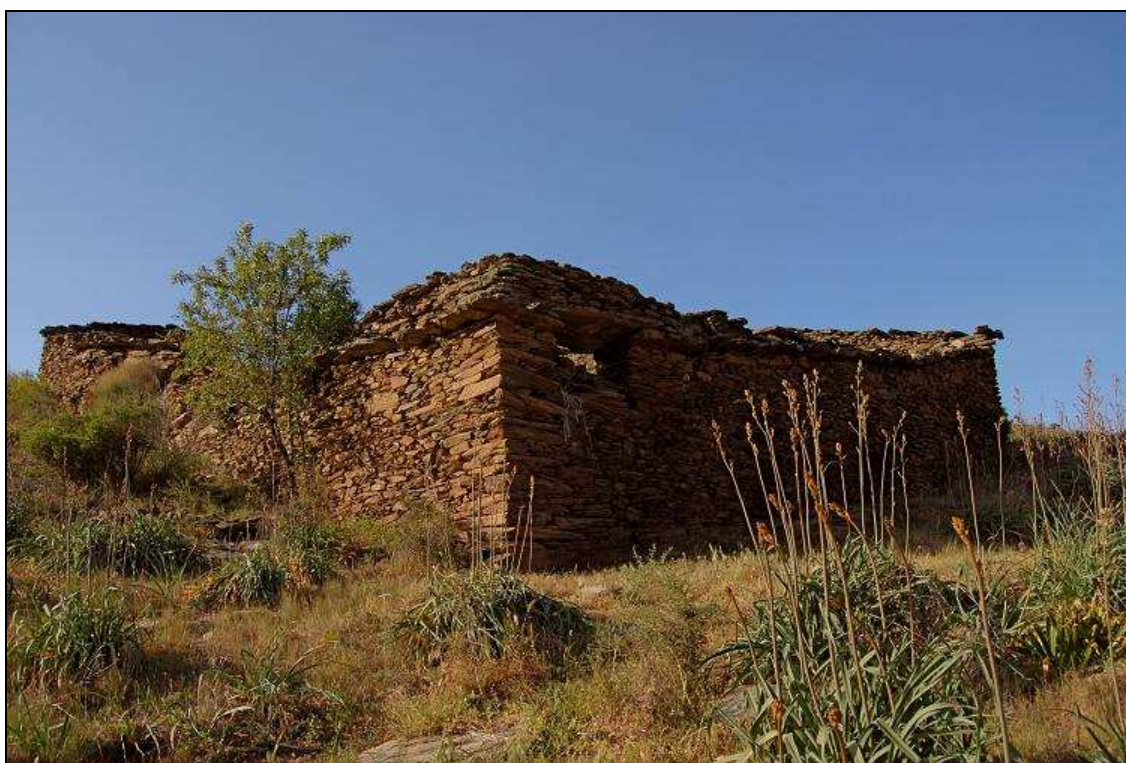
Figura 48. Vista exterior do muro II de Piscos.

Apresenta uma planta rectangular com os vértices bastante marcados (Fig. 48); o muro é construído exclusivamente com xisto. O aparelho caracteriza-se pela irregularidade, sendo os elementos que o compõem de diversos calibres; apenas nas esquinas se observa uma predominância de lajes de forma rectangular e grande tamanho; a superfície da face exterior é bastante mais regular que a da interior (Fig. 49), não se salientando muito, no entanto, por esta característica; não se observou qualquer tipo de ligante. Apresenta respectivamente 21,20 m e 9,20,00 m de comprimento longitudinal e transversal. A altura do muro varia entre os 2,00 m do lado superior, os 2,80 m do lado direito, os 3,50 m do lado inferior e os 2,25 m do lado esquerdo; A cobertura corresponde a um beirado saliente para o exterior. A porta (Fig. 50) localiza-se no lado esquerdo, orientando-se para nordeste; apresenta as seguintes medidas: 1,55 m de altura, 0,70 m de largura e 0,75 m de espessura. O lintel e a soleira correspondem a lajes de xisto. Observam-se diversos socalcos que aproveitam afloramentos naturais, assim como um construído em pedra seca; observam-se ainda várias lajes *in situ* que poderão ter servido de suporte aos cortiços. No lado inferior identifica-se uma porta parcialmente condenada, processo que a transformou em pequena janela. Na área da esquina deste lado com o direito, o muro foi ligeiramente alteado acima do beirado.

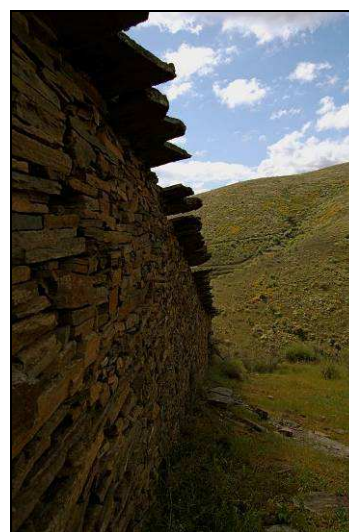
Figura 53. Face exterior e beiral do muro de Monte Texugo.

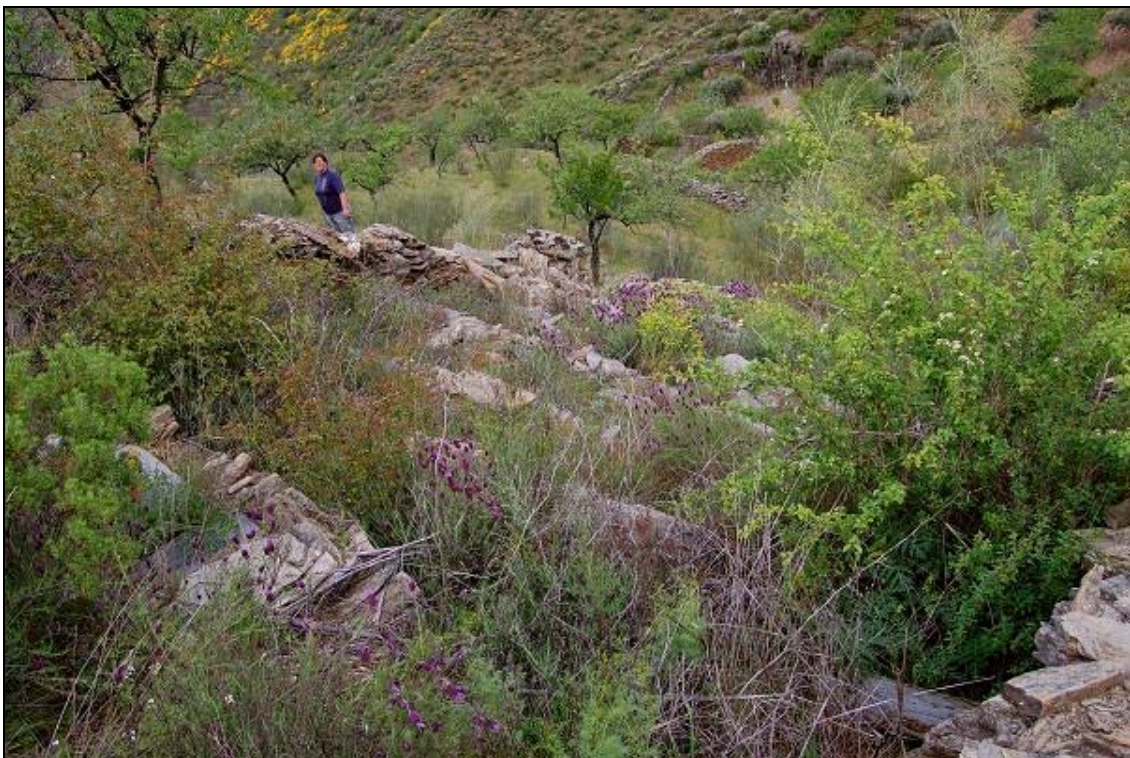
Figura 60. Socalcos do muro II do Orgal.

medidas: 1,30 m de altura, 0,76 m de largura e 0,60 m de espessura. Observam-se seis socalcos construídos (Fig. 60).

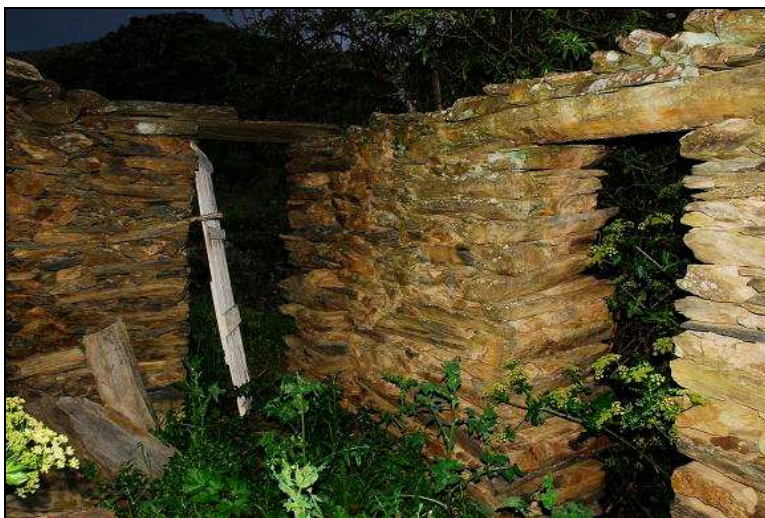
Figura 64. Porta e anexo interior do mesmo muro.

relaciona com a utilização actual do sítio como horta/laranjal/olival. No interior encontra-se ainda um poço e uma casa de apoio de planta rectangular (Fig. 64) situada imediatamente à esquerda da entrada; é construída em pedra seca e dispõe de uma porta no lado norte; à direita desta encontra-se um nicho definido por lajes de xisto (Fig. 66), existindo outros dois no interior. Ainda no interior observa-se também uma bancada em pedra.

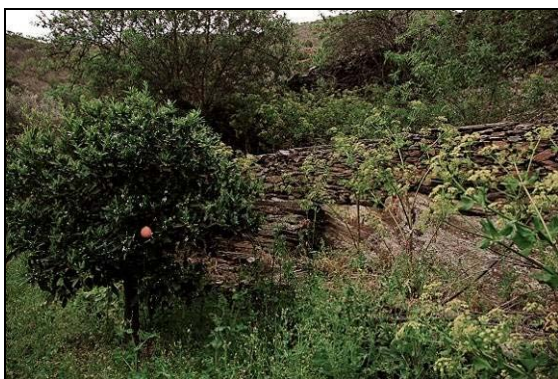
Figura 65. Socalco do muro da Ribeira do Muro.

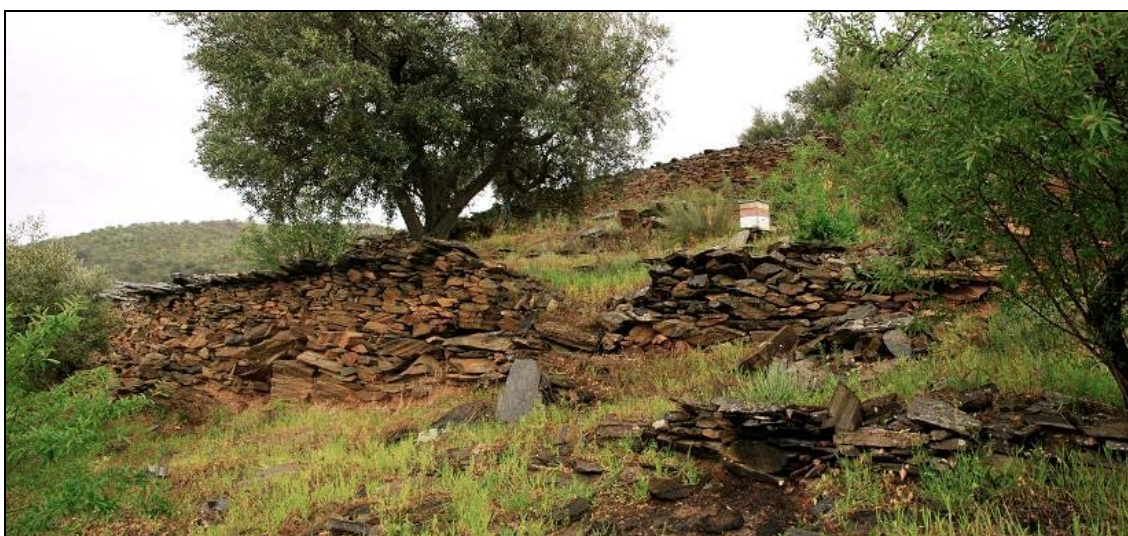
Figura 67. Vista geral do muro das Encruzilhadas.

Apresenta planta sub-rectangular (Fig. 67); o muro é construído exclusivamente com xisto. O aparelho caracteriza-se pela sobreposição simples de elementos pétreos que, pese o facto de corresponderem tendencialmente a lajes, podem apresentar várias formas e calibres; a face exterior é bastante mais regular que a interior, tendo sido aquela que serviu de eixo para a edificação. Não se observa qualquer ligante. O interior (Fig. 68) mede respectivamente 33,58 m e 19,24 m de comprimento longitudinal e transversal. A altura do muro varia entre os 1,10 m do lado superior, os 2,20 m do lado direito, os 2,60 m do lado inferior e os 1,90 m do lado esquerdo. A cobertura corresponde a um beirado saliente para o exterior. Existem duas portas, localizadas no lado esquerdo e no direito, respectivamente orientadas para oeste e este; a primeira mede 1,60 m de altura, 0,85 m de largura e 0,85 m de espessura. A segunda mede 0,90 m de largura e 0,80 m de espessura, encontrando-se demasiado destruída para se poder inferir uma altura rigorosa; em nenhuma se identificam soleiras ou lintéis. Observam-se cinco socalcos construídos em pedra seca, assim como um apoio individual para cortiço. No interior, entre os lados superior e esquerdo encontra-se um anexo de planta rectangular construído em pedra seca e já muito destruído (Fig. 69). Ainda subsistem três colmeias no seu interior; uns metros abaixo encontra-se um colmeal ainda em produção.

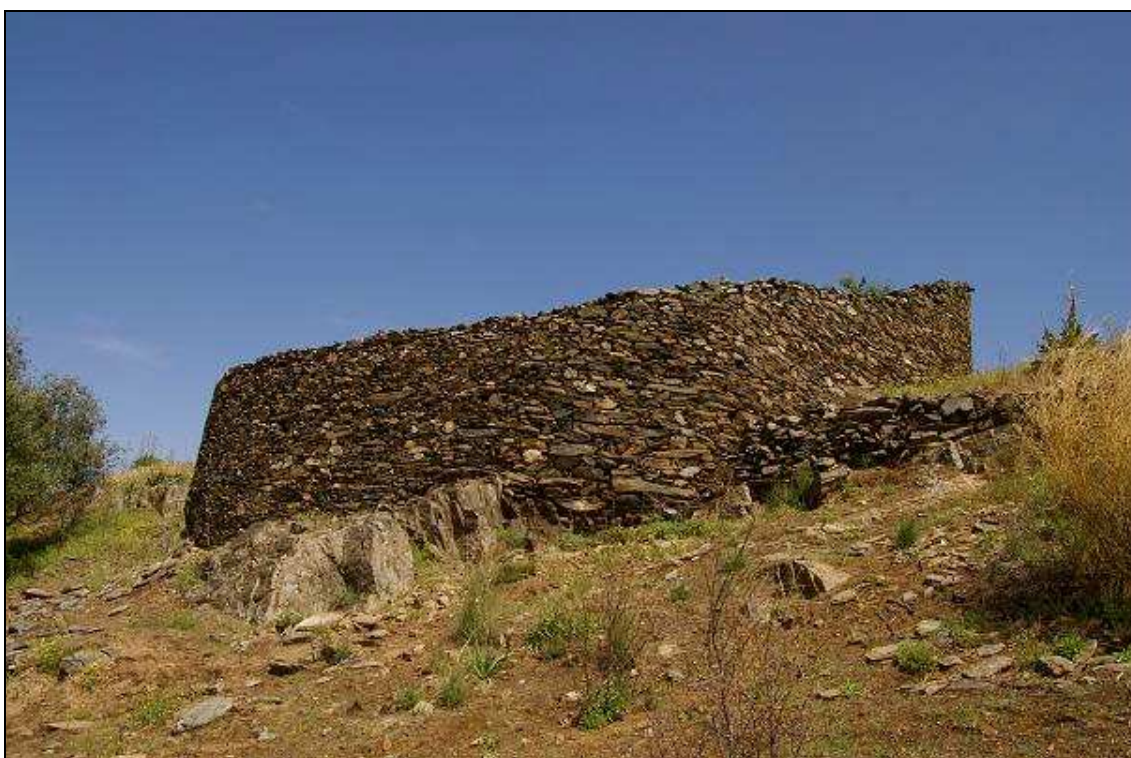
Figura 70. Vista exterior do muro do Monte.

Apresenta planta sub-circular (Fig. 70); o muro é construído com xisto e residualmente algum granito, utilizando argila como ligante. O aparelho (Fig. 71) aparece-nos sob a forma de uma justaposição de elementos pétreos de diversas formas e calibres que se intercalam com lajes de grande dimensão dispostas na horizontal; a superfície da face exterior é mais regular que a da interior. Este mede respectivamente 11,60 m e 13,50 m de comprimento longitudinal e transversal. A altura do muro varia entre os 2,00 m do lado superior, os 2,20 m do lado direito, os 3,40 m do lado inferior e os 2,20 m do lado esquerdo. A cobertura corresponde a um beirado saliente para o exterior. A porta (Fig. 72) situa-se no lado direito, no seu sector superior, orientando-se para noroeste; Mede 1,30 m de altura, 0,70 m de largura e 0,75 m de espessura. O lintel e a soleira correspondem a lajes; no interior observam-se três degraus compostos por lajes que ajudam a vencer o certo desnível entre a área cercada e o exterior. Observa-se um socalco que aproveita afloramento. Observa-se um ligeiro restauro no lado inferior. O muro encontra-se entre a Quinta do Monte e a da Ervamoira. A cerca de 200 m existe um antigo curral.
