## Imagiologia das Mamas com Próteses de Aumento

Teresa Proença e Cunha<sup>1</sup>, Isabel Duarte<sup>2</sup>, Cláudio Cunha<sup>3</sup>

Instituto Português de Oncologia de Francisco Gentil - Centro de Lisboa

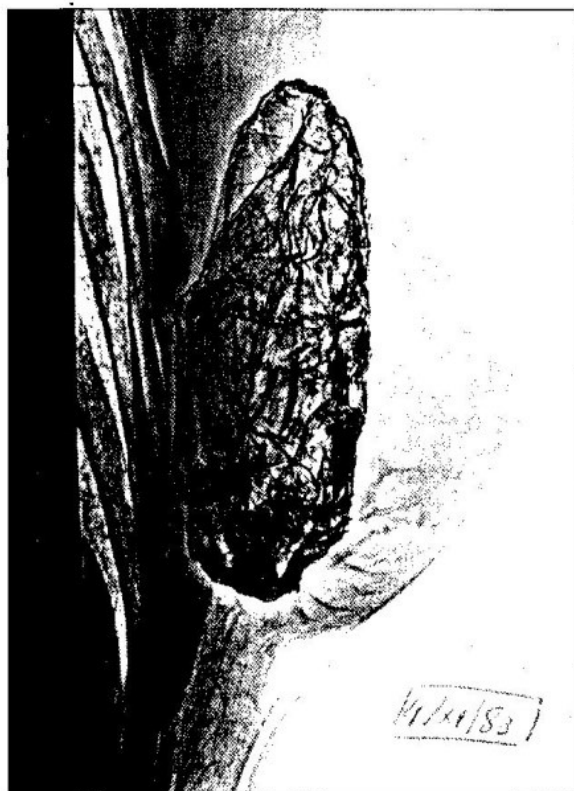
Fig. 3 - Colapso de prótese salina em xeromamografia.

Constitui uma complicação dramática. É mais frequente nas próteses salinas (fig. 3) e pode ser completa ou parcial<sup>7</sup>. Por vezes instala-se de forma súbita, em particular após um traumatismo<sup>4,13</sup>.

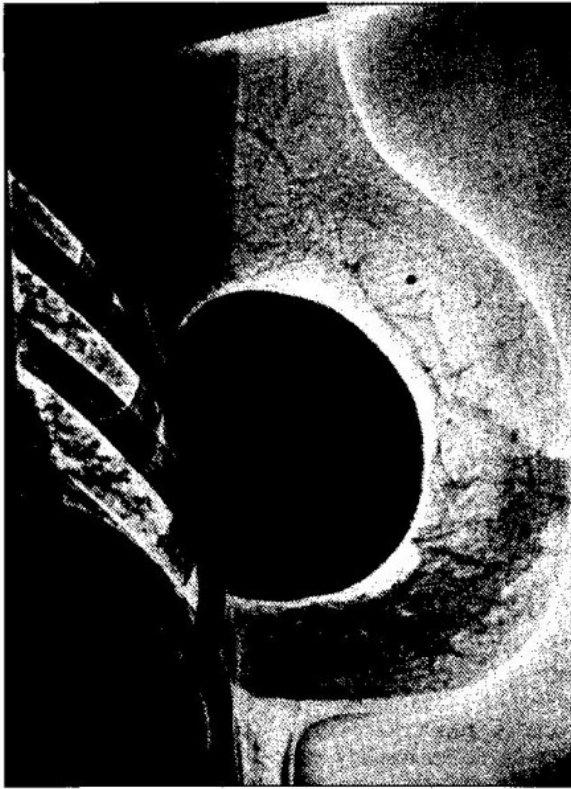
Fig. 5 - Plastia de aumento em xeromamografia, com rigidez e tensão mamária à observação, realçando-se a alteração da configuração (esfericidade) de prótese de silicone.

A contração da cápsula verifica-se por uma anormal constituição da camada fibrosa, cuja espessura ultrapassa então 1,5mm (fig.4), fazendo com que a prótese adquira configuração esférica<sup>7</sup> (fig.5).
