Instituto Politécnico de Tomar
Escola Superior de Tecnologia de Tomar

Melissa Daniela Morais Machado

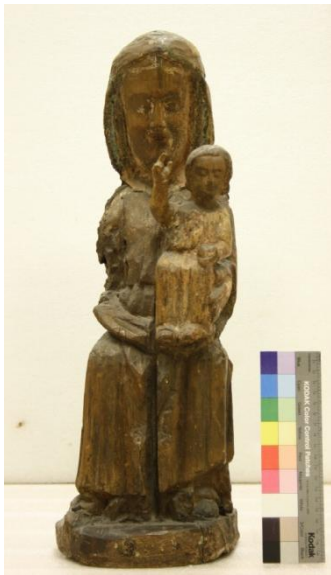
Fig. 11 – Frente da escultura N° 1429, vista sobre a ausência de policromia, com excepção da túnica amarela do Menino. Autoria própria.

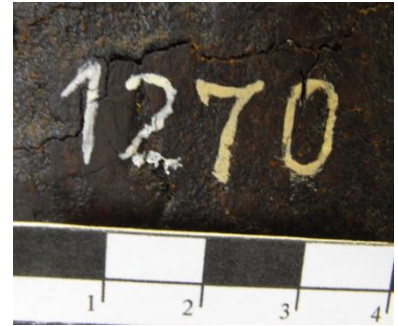
Fig. 15- Pormenor do nº de inventário da escultura nº 1270. Autoria própria

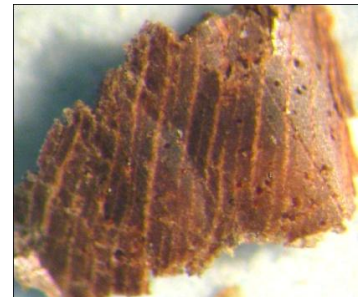
Fig. 42 – Amostra de madeira da cabeça da Virgem, corte transversal. Autoria de Lília Esteves (LCRJF)

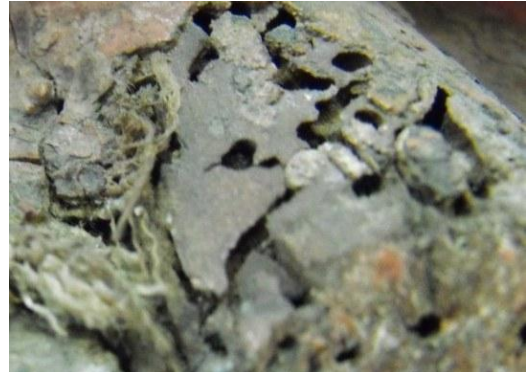
Fig. 81 - Ataque xilófago da área inferior da escultura nº 2277. Autoria própria.

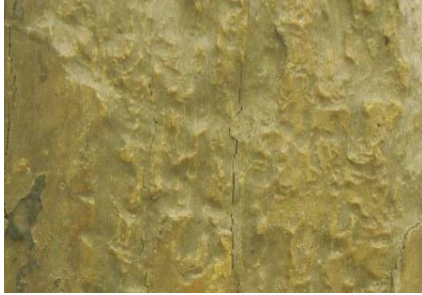
Fig. 82 – Verso da escultura nº 1429, onde os danos da infestação foram cobertos por uma pasta. Autoria própria.

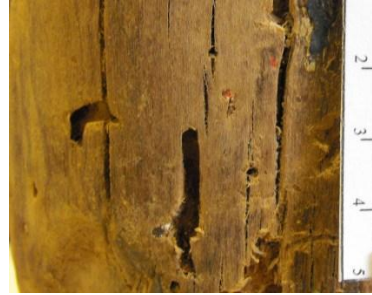
Fig. 83 – Área do verso da escultura nº 1429, onde a madeira colapsou durante a limpeza, revelando galerias de térmita. Autoria própria.

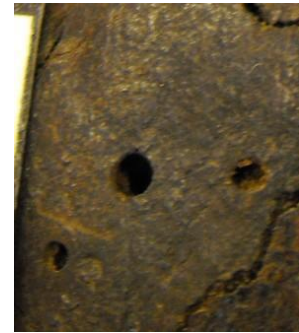
Fig. 84 – Pormenor de três orifícios de caruncho no ombro da Virgem da escultura nº 1270. Autoria própria.

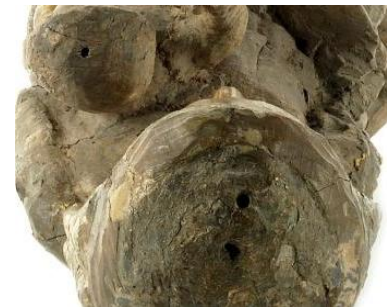
Fig. 87 – Vista do topo da escultura nº 1429, onde se observam os orifícios nas cabeças das figuras. Autoria própria.

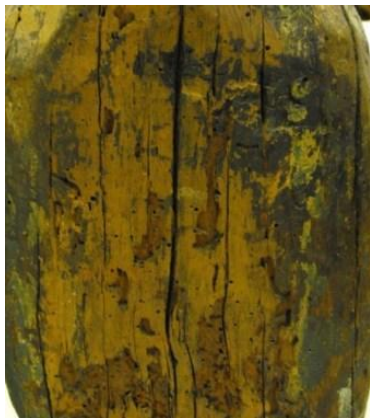
Fig. 88 – Área superior do verso da escultura nº 1334, onde são visíveis as várias fendas. Autoria própria.

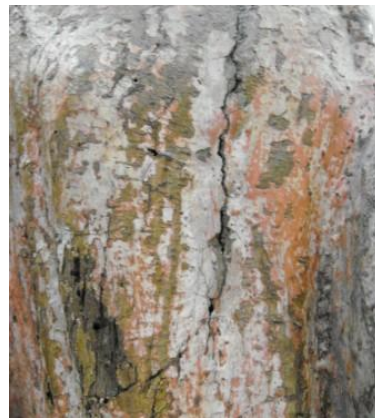
Fig. 89 – Fenda da area do peito da Virgem da escultura nº 2277. Autoria própria.

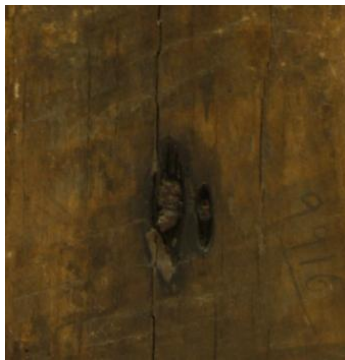
Fig. 90 – Fenda de maior amplitude do verso da escultura nº 1429. Autoria própria.

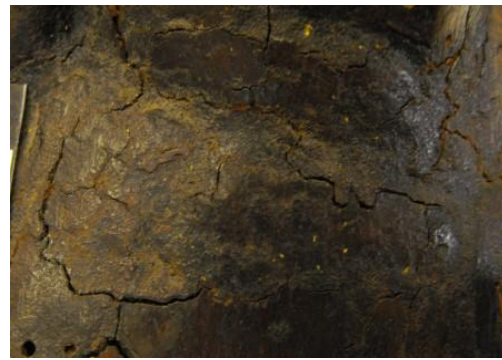
Fig. 91 – Fendas e fissuras da área do ombro da Virgem da escultura nº 1270. Autoria própria.

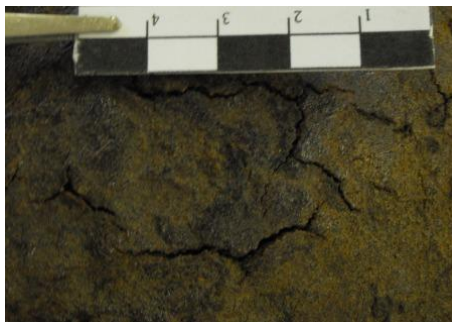
Fig. 92 - Fendas e fissuras da área da cabeça da Virgem da escultura nº 1270. Autoria própria.

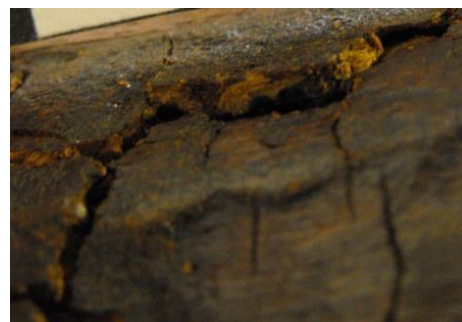
Fig. 93 – Pormenor da amplitude de uma fenda da área do ombro da Virgem da escultura nº 1270. Autoria própria.

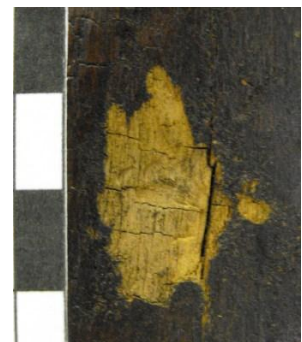
Fig. 94 – Zona de desintegração da Madeira em forma cúbica na escultura n° 1270. A autoria própria.

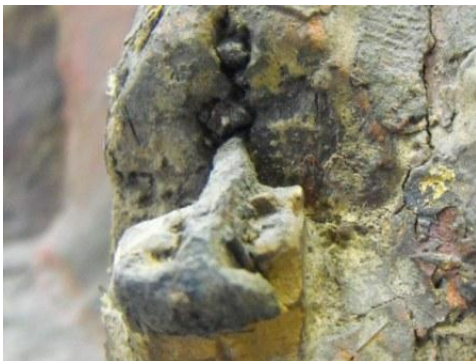
Fig. 95 – Elemento metálico do braço direito do Menino da escultura nº 1334. Autoria própria.

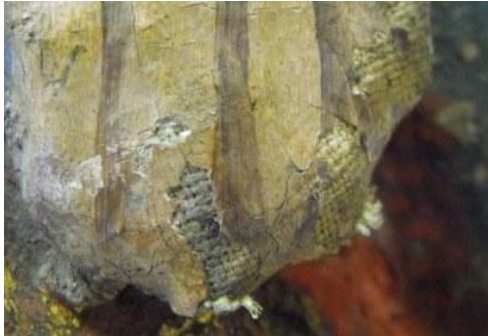
Fig. 97 – Mão da Virgem da escultura n° 1334, onde se pode observar tela oxidada. Autoria própria.

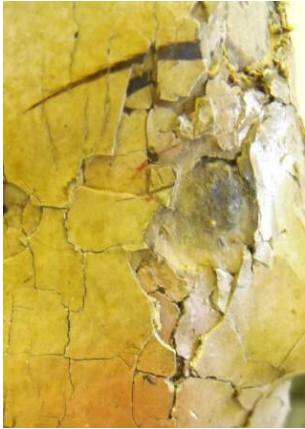
Fig. 99 – Lado direito do rosto da Virgem n° 1334, onde é visível lacuna de preparação no olho e uma repolicromia subjacente (desenho da sobrancelha). Autoria própria.

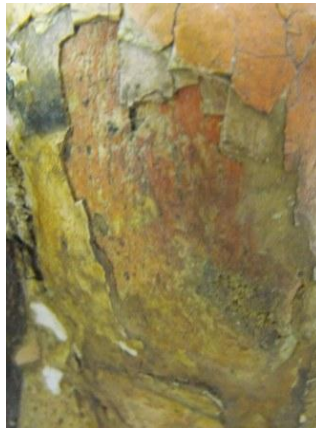
Fig. 100 - Lado direito do rosto da Virgem n° 1334, onde são visíveis vários níveis de camadas na bochecha. Autoria própria

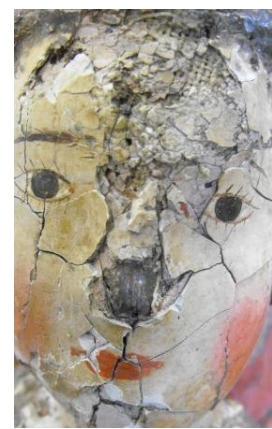
Fig. 101 – Rosto do Menino da escultura n° 1334, onde são visíveis tanto lacunas de policromia como de preparação. Autoria própria.

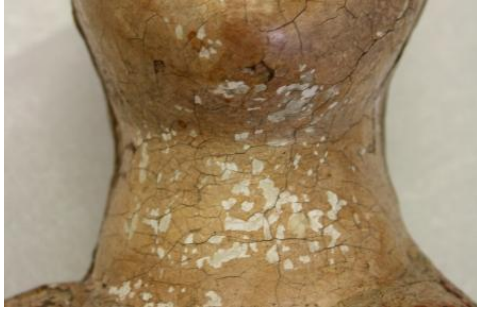
Fig. 102 – Pescoço da Virgem nº 2277, onde são visíveis lacunas de policromia. Autoria própria.

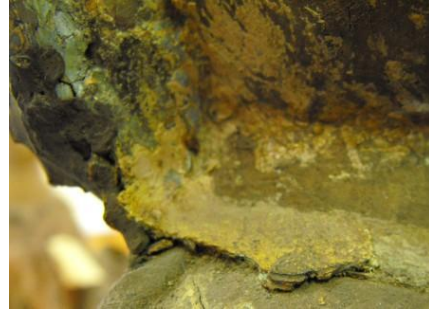
Fig. 103 – Pormenor da área do pescoço e véu da Virgem da escultura nº 1429, onde é visível lacuna de preparação. Autoria própria.

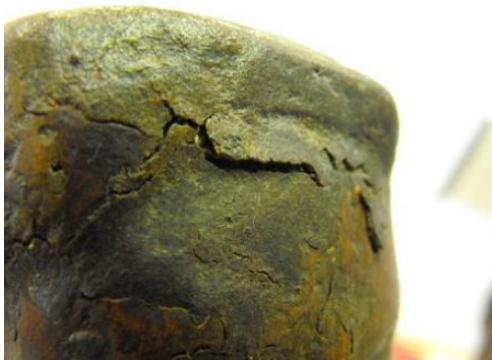
Fig. 104 – Pormenor de uma área a destacar na face da Virgem da escultura nº 1270. Autoria. Própria.

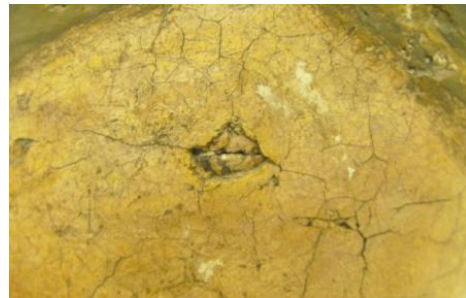
Fig. 107- Pormenor dos estalados na testa da Virgem da escultura nº 2277. Autoria própria.

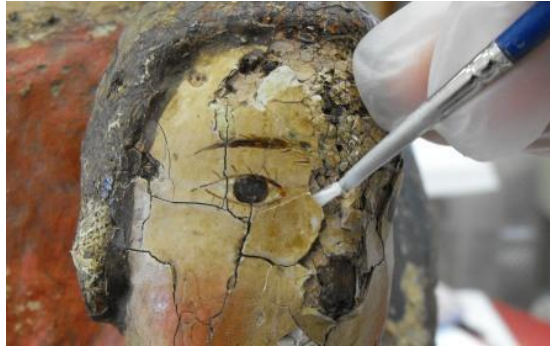
Fig. 109 – Fixação das camadas superficiais do rosto do Menino da escultura nº 1334. Autoria própria.

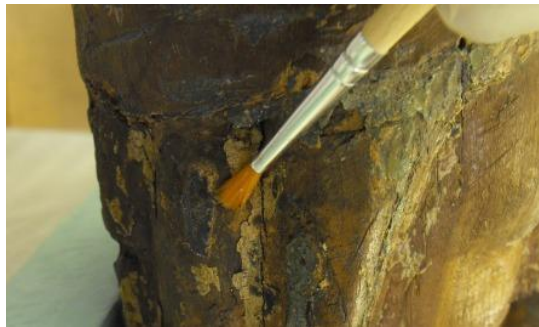
Fig. 110 - Consolidação das camadas superficiais do véu da Virgem da escultura nº 1429. Autoria própria.

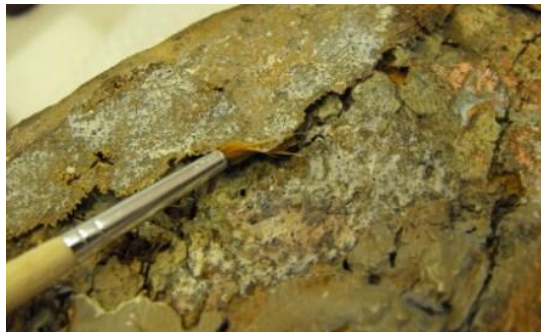
Fig. 120 – Fixação da tela encontrada no verso da escultura nº 2277 após a remoção da pasta. Autoria própria.

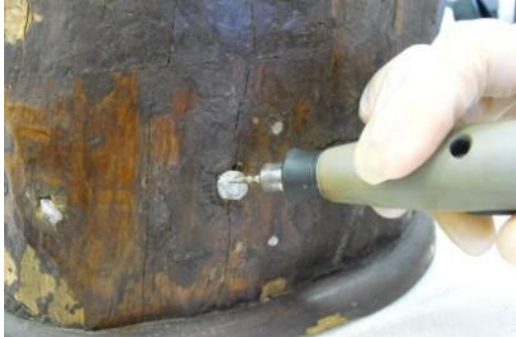
Fig. 121 – Desoxidação de um elemento metálico do verso da escultura nº 1270. Autoria própria.

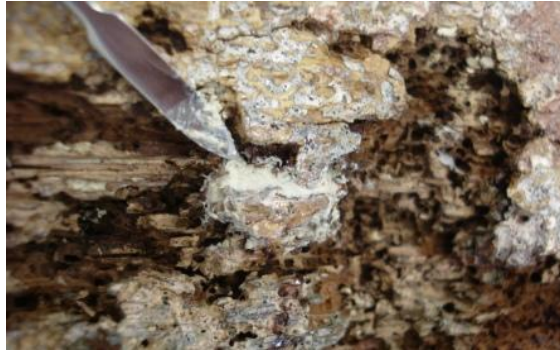
Fig. 131 – Preenchimento de uma área debilitada do verso da escultura nº 2277. Autoria própria.

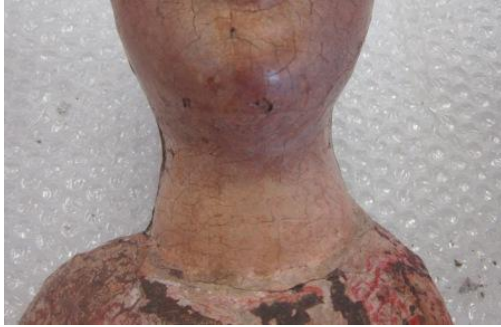
Fig. 132 – Tonalização das preparações à vista do pescoço da Virgem da escultura nº 2277. Autoria própria.

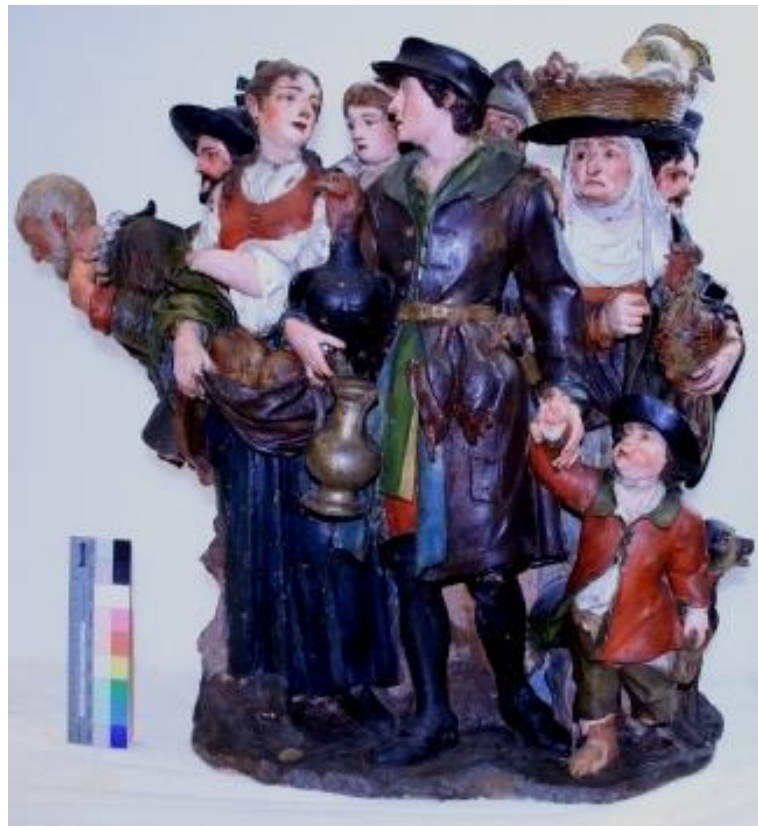
Fig. 146 – Registo final da peça *Grupo de nove figuras com oferendas*. Autoria própria.

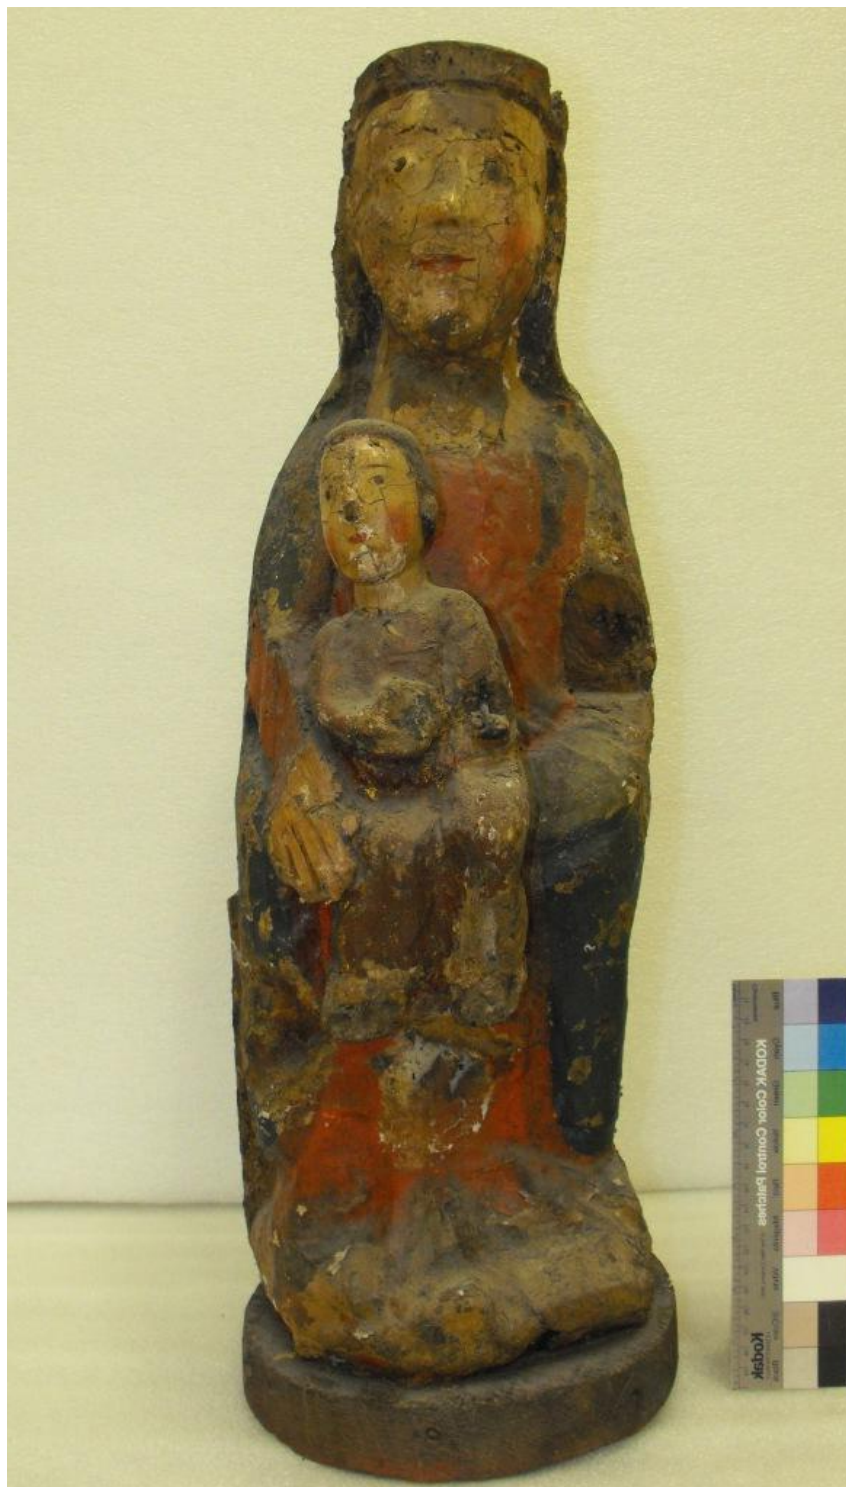
Fig.148 – Escultura nº 1334 antes de tratamento, vista frontal. Autoria própria.

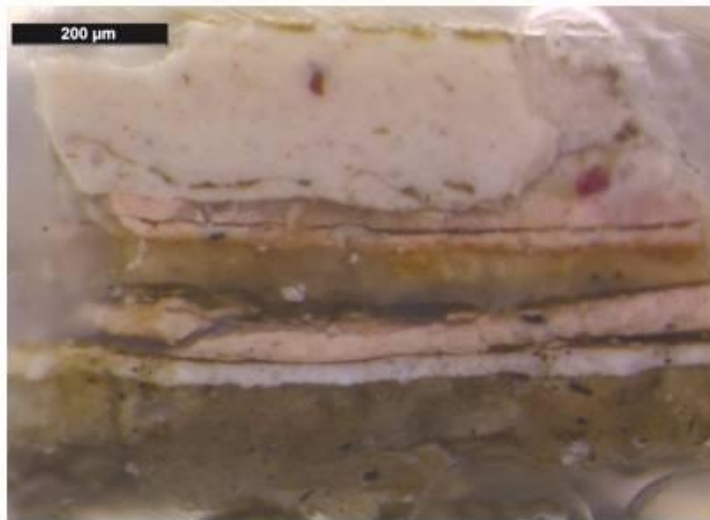
Corte 29-12-2 (baixo)

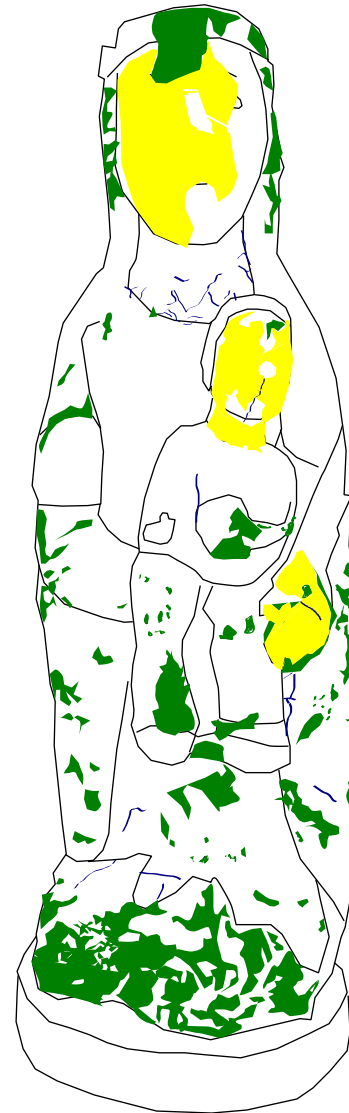
Fig. 165 - Mapeamento da superfície da
vista da frente.

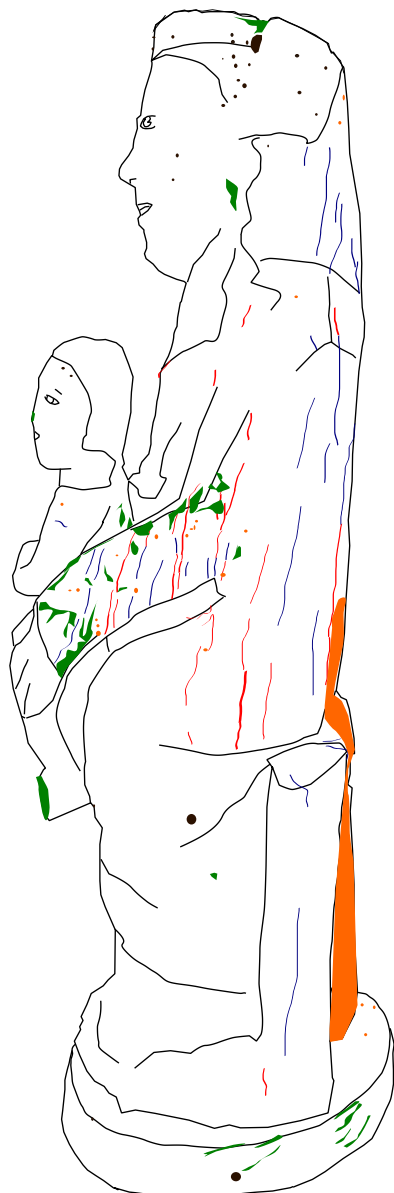
Fig. 172 – Mapeamento do suporte do perfil esquerdo.

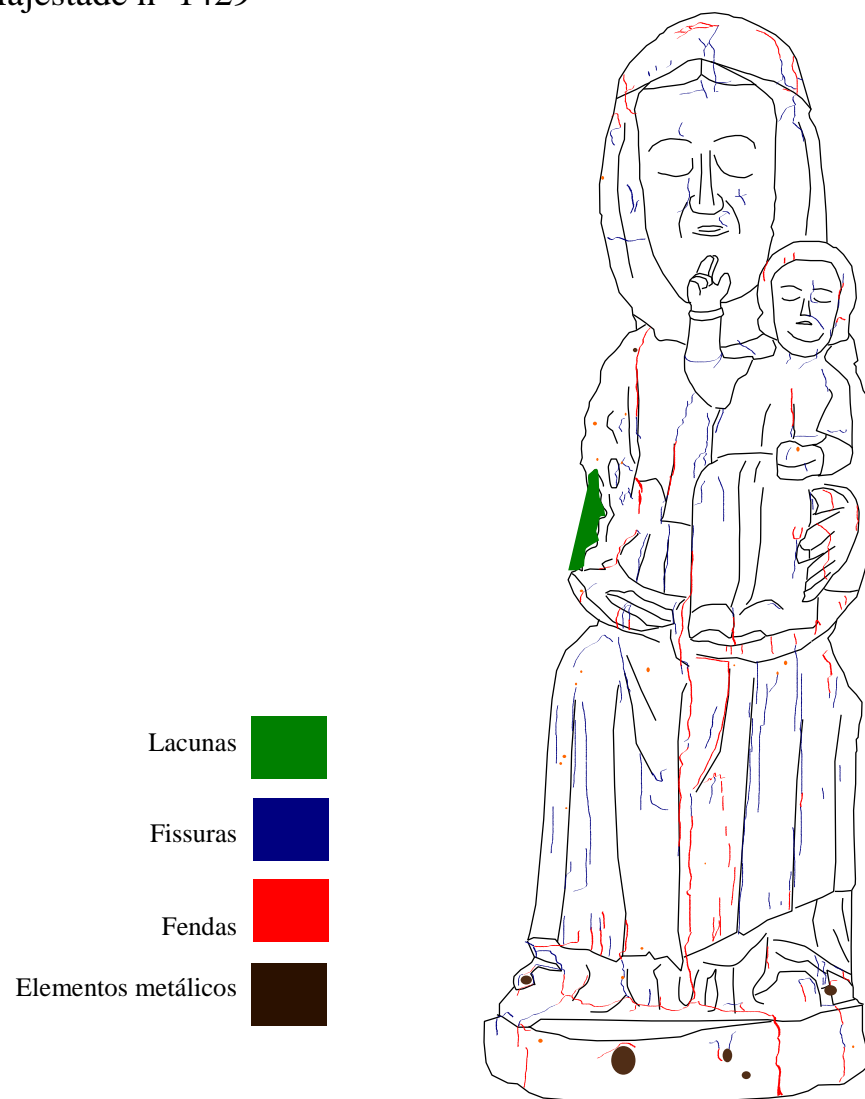
Fig. 183 – Mapeamento do suporte da frente

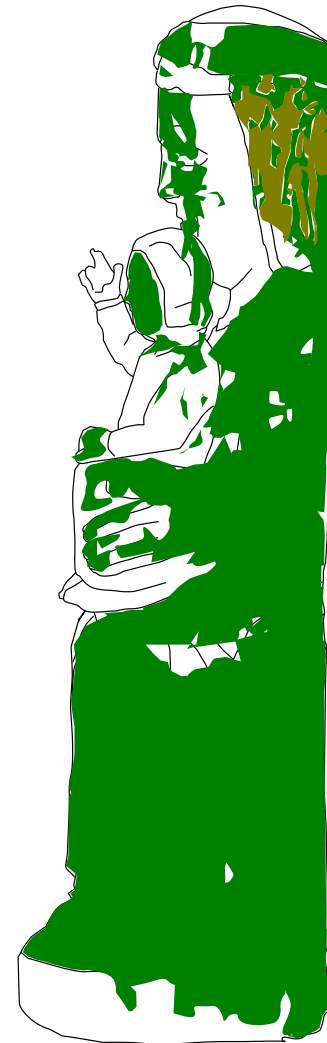
Fig.190 - Mapeamento da superfície do perfil esquerdo
