MECANISMOS DE RETENÇÃO EM ESTRUTURAS IMPLANTO- SUPPORTADAS: CIMENTADAS VS APARAFUSADAS

Trabalho submetido por
Verónica Machado Jorge Lopes de Almeida
para a obtenção do grau de Mestre em Medicina Dentária

setembro de 2023

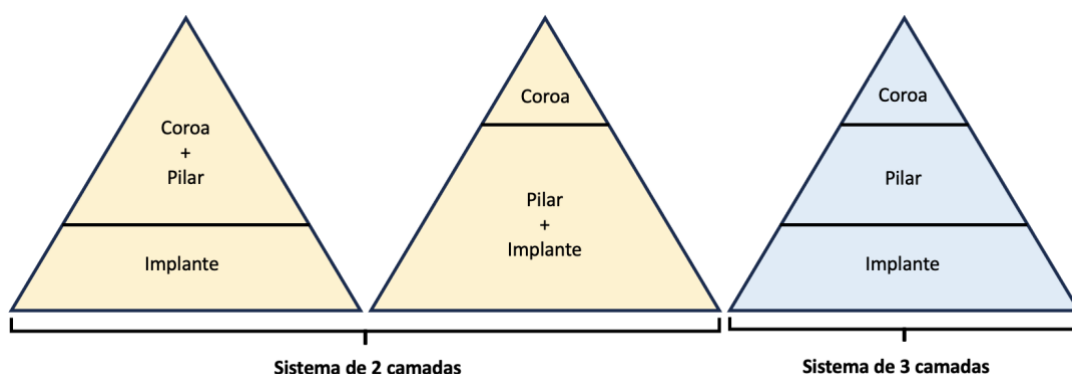
Figura 1 – Sistemas de conexão da restauração ao implante. Adaptado de Morey et al. (2015)

O pilar é constituído por três partes: o segmento de ligação que se liga à prótese, o segmento de ligação do implante que se liga ao implante e o segmento transgingival, que é rodeado por tecido gengival acima da plataforma protética do implante. Existem dois sistemas de conexão da restauração ao implante, o sistema de duas camadas (que permite por sua vez dois tipos de conexão diferentes) e o sistema de três camadas (Figura 1) (Benakatti et al., 2021).

O sistema de duas camadas é composto por dois componentes individuais: implante + pilar e a coroa ou implante + pilar e a coroa; o sistema de três camadas é constituído por implante, pilar e coroa (Benakatti et al., 2021).

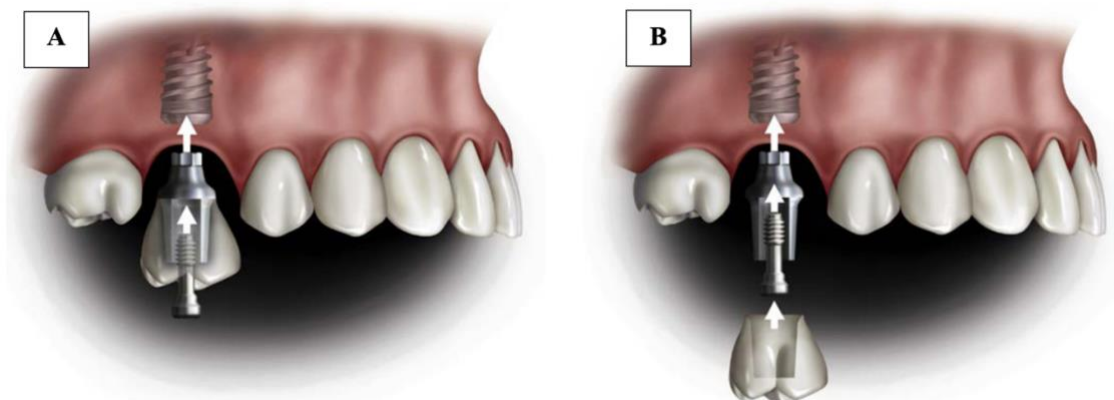
Figura 3 - Coroa aparafusada (A) e coroa cimentada (B). Imagem adaptada de *Mish's Contemporary Implant Dentistry* (Resnik, 2021).

As duas opções disponíveis de retenção de restaurações suportadas por implantes continuam a ser parafuso ou cimento (Figura 3) (Parize et al., 2021).

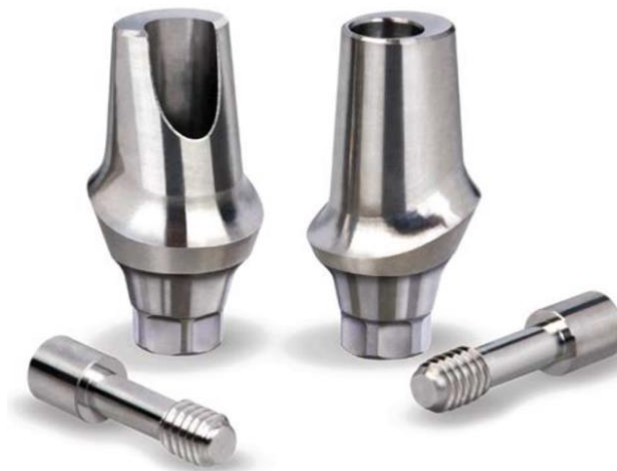
Figura 8 - Pilares padronizados para restaurações cimentadas aparafusadas, que podem ser modificados ou pelo clínico ou pelo laboratório Imagem adaptada de Mish's Contemporary Implant Dentistry (Resnik, 2021).

Este termo é usado para descrever restaurações aparafusadas que são feitas utilizando pilares de titânio pré-fabricados para coroas cimentadas e uma estrutura metálica subjacente que se encaixa na peça pré-fabricada. Estes pilares oferecem a vantagem da base de titânio pré-fabricada com o mecanismo anti-rotacional (hexágono) sem qualquer imprecisão causada pela fundição (Figura 8). A estrutura metálica é formada em torno da peça pré-fabricada e pode ser fundida em qualquer liga dentária, evitando assim a necessidade de fundição excessiva com ligas preciosas de alto custo que são necessárias nos pilares UCLA. O orifício de acesso ao parafuso de retenção não é preenchido no procedimento laboratorial, de modo a permitir uma inserção e remoção suave e sem perturbações do parafuso de fixação. Após ajuste intraoral são cimentadas (Benakatti et al., 2021; Choi et al., 2023).

Uma desvantagem deste método é que, no caso de dois ou mais implantes, deve ser assegurado um correto eixo de inserção, de modo a permitir um encaixe passivo, eliminando por isso a possibilidade de utilização em implantes com eixos divergentes (Benakatti et al., 2021).

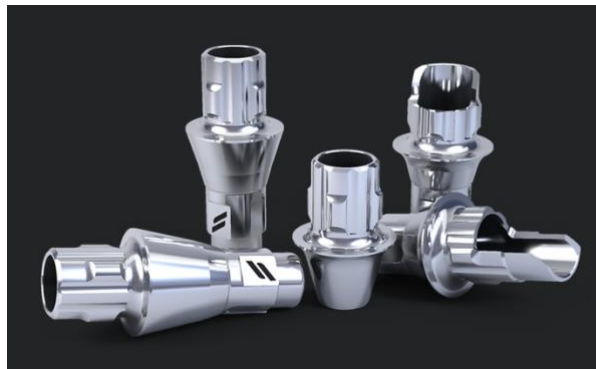
Figura 9 - Pilar Ti-base. Imagem retirada de Straumann.com

Os pilares Ti-base (ou bases de titânio) (Figura 9) são pilares pré-fabricados que foram desenvolvidos para acelerar a produção de próteses implantossuportadas em CAD/CAM (Tribst et al., 2020).

Estes pilares são uma fusão dos mecanismo de retenção cimentado e aparafusada na mesma prótese, uma vez que a coroa é maquinada em CAD/CAM e cimentada em laboratório, o que lhe confere uma alta precisão de assentamento no pilar. Essa estrutura pilar Ti-base + coroa maquinada vem unida já do laboratório é depois aparafusada em consultório pelo clínico (Derksen et al., 2021).

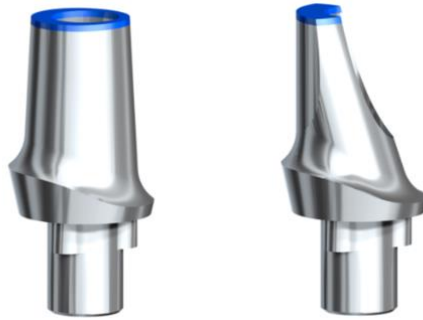
Figura 10 - Pilares pré-fabricados em titânio para coroas cimentadas. Imagem retirada de Nobelbiocare.com

Nas últimas décadas, têm sido utilizados vários materiais para o fabrico industrial de pilares de implantes, incluindo titânio, óxido de alumina, óxido de zircónio, ligas de ouro e, ultimamente, PEEK (poli-éter-cetona). O titânio continua a ser o material mais utilizado para pilares pré-fabricados (Figura 10). O titânio tem uma resistência mecânica adequada para suportar as forças aplicadas no pilar e tem sido amplamente utilizado pela maioria dos fabricantes de implantes (Alexakou, 2019).

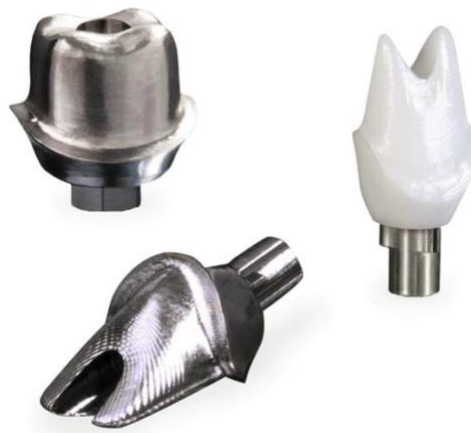
Figura 12 - Pilares personalizados em CAD/CAM. Imagem adaptada de Misch's Contemporary Implant Dentistry (Resnik, 2021).

Para além dos pilares pré-fabricados, muitos fabricantes de implantes oferecem a possibilidade de pilares completamente personalizados, fabricados a pedido, através da tecnologia CAD/CAM (Figura 12). O titânio e o óxido de zircónio são os materiais mais utilizados atualmente. Os pilares CAD/CAM oferecem maiores possibilidades nos casos de implantes que exigem um perfil de emergência com forma individual ou se for necessária uma maior angulação. Os materiais cerâmicos demonstraram uma resistência mecânica adequada para serem considerados como uma opção segura para restaurações de implantes (Benakatti et al., 2021).

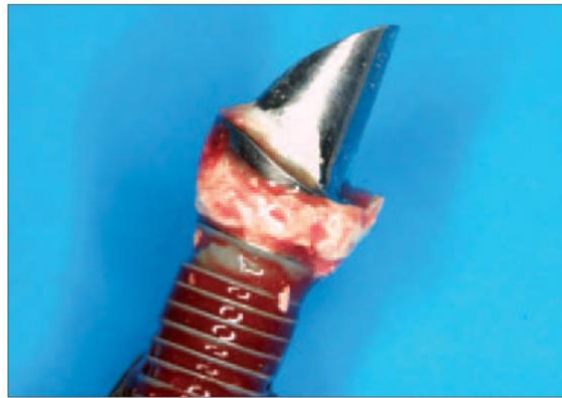
Figura 13 - Um implante que falhou e foi removido, onde se nota o cimento residual em volta do pilar. Imagem retirada de Chee & Jivraj (2006).

As razões mecânicas são também evidentes para a utilização de restaurações aparafusadas aquando da carga imediata dos implantes. Uma vez que a estabilidade primária é fundamental para evitar o micromovimento dos implantes, quando vários implantes estão ligados, a retenção de parafusos permite a fixação mais definitiva e rígida. Os sistemas de implantes que permitem apenas a retenção de cimento correm o risco da retenção de cimento, o que pode interferir com a cicatrização e integração dos implantes. A Figura 13 mostra um implante com carga imediata que falhou. Embora o motivo da falha possa não estar relacionada com o cimento, é evidente a sua retenção à volta do pilar (Chee & Jivraj, 2006; Shenoy et al., 2022).

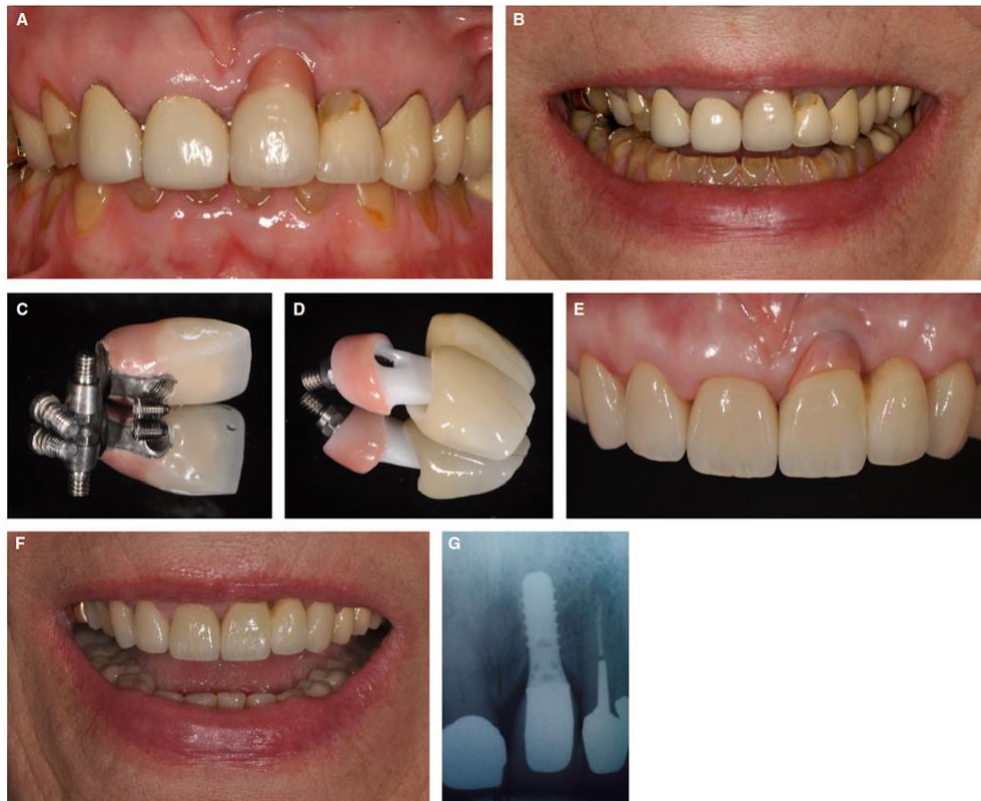
Figura 14 - Fotografias iniciais de uma paciente de 75 anos de idade com perda de dimensão vertical e uma restauração de implante antiga (A, B); restauração antiga (C); nova restauração com uma pilar em zircônia aparafusada em combinação com cerâmica rosa e um cantilever distal também em cerâmica (D); vista intraoral do implante final (E); fotografia extra-oral do sorriso completo, com aumento da dimensão vertical com prótese fixa (F); radiografia periapical final (G). Imagens retiradas de Wittneben et al. (2017).

Com implantes mal posicionados, uma combinação de restauração retida por parafuso e cimento para personalizar as margens de cimento oferece um melhor resultado, conforme o apresentado por Wittneben et al. (2017) (Fig. 14 A-G). Neste caso, o implante não estava numa posição ideal e estava profundo, o que tornaria a remoção do cimento difícil. Neste caso foi fabricado um pilar de cerâmica pura aparafusado e a margem da coroa foi colocada acima da gengiva, com a coroa posteriormente cimentada. A remoção do cimento é mais fácil consoante a posição do próprio implante e quando a margem da PDF está afastada do osso (Reda et al., 2022; Wittneben et al., 2017).

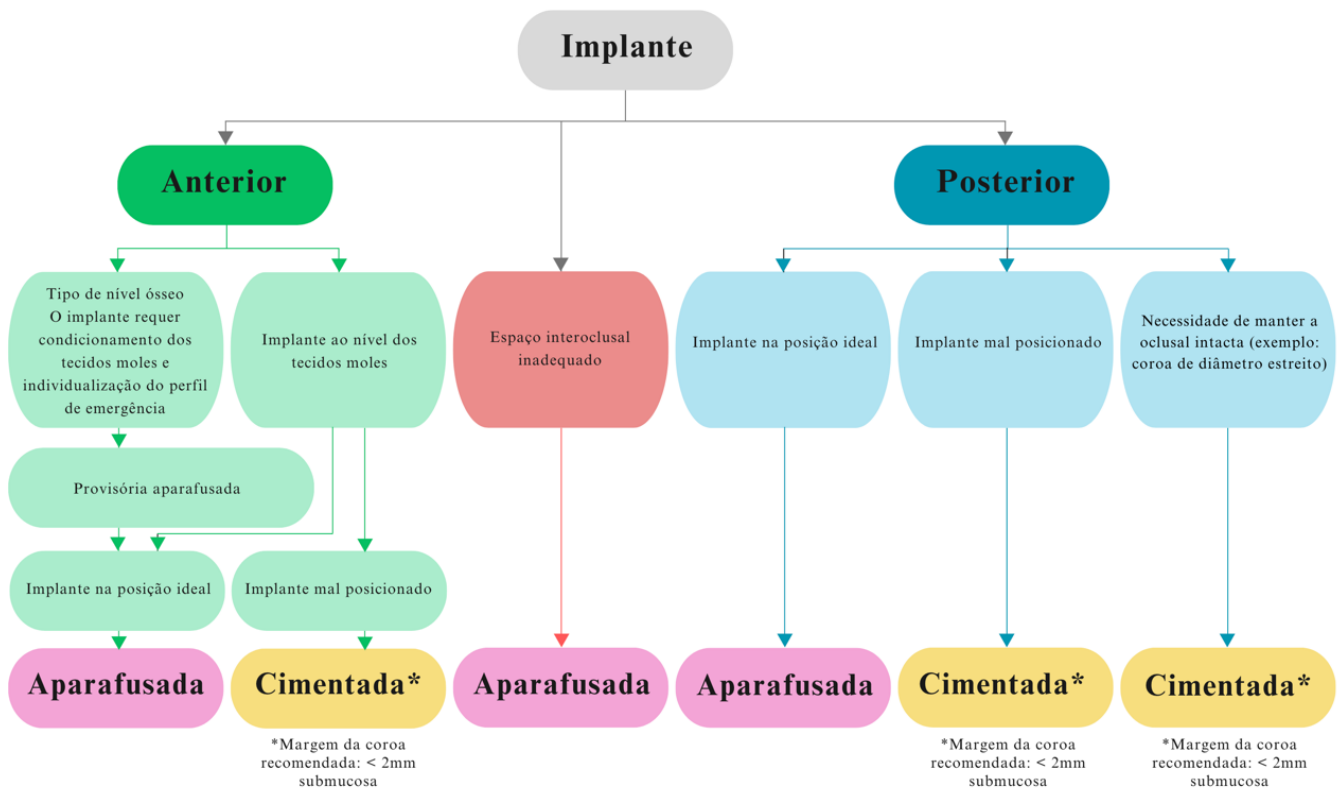
Figura 17 - Árvore de decisão na indicação de coroas aparafusadas vs cimentadas em reabilitações sobre implantes. Adaptado de Wittneben et al. (2017).

A árvore de decisão na figura 17 foi criada para auxiliar o clínico na escolha do mecanismo de retenção (Wittneben et al., 2017).

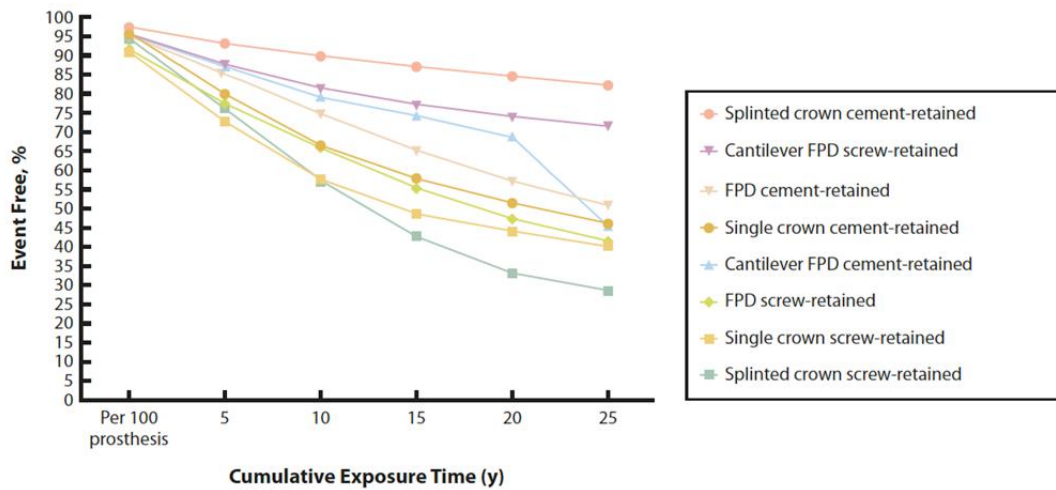
Figura 19 - Taxa sem ocorrências em estruturas cimentadas e aparafusadas em restaurações sobre implantes, de acordo com o tipo de prótese. Imagem adaptada de Ramamoorthi et al. (2017).

Neste estudo, a taxa sem complicações (Fig. 19) a 5 anos para coroas unitárias foi 72,7% para aparafusadas e 79,9% para cimentadas. Isto é comparável aos achados de Pjetursson et al. (2012). A taxa sem complicações em 10 anos foi de 71,1% para prótese fixa parcial ou total. Isso é similar à taxa de 66,5% para coroas unitárias cimentadas e 89,9% para coroas parciais cimentadas. Isto demonstra que as coroas unitárias e parciais suportadas por implantes apresentam uma performance semelhante às PDF parciais ou totais (Pjetursson et al., 2012; Ramamoorthi et al., 2017).
