MESTRADO INTEGRADO EM
ARQUITECTURA E URBANISMO

ESTRATEGIAS DE INTERVENCIÓN EN EL PATRIMONIO INDUSTRIAL URBANO. LA
PANIFICADORA DE VIGO COMO EJEMPLO PARADIGMÁTICO

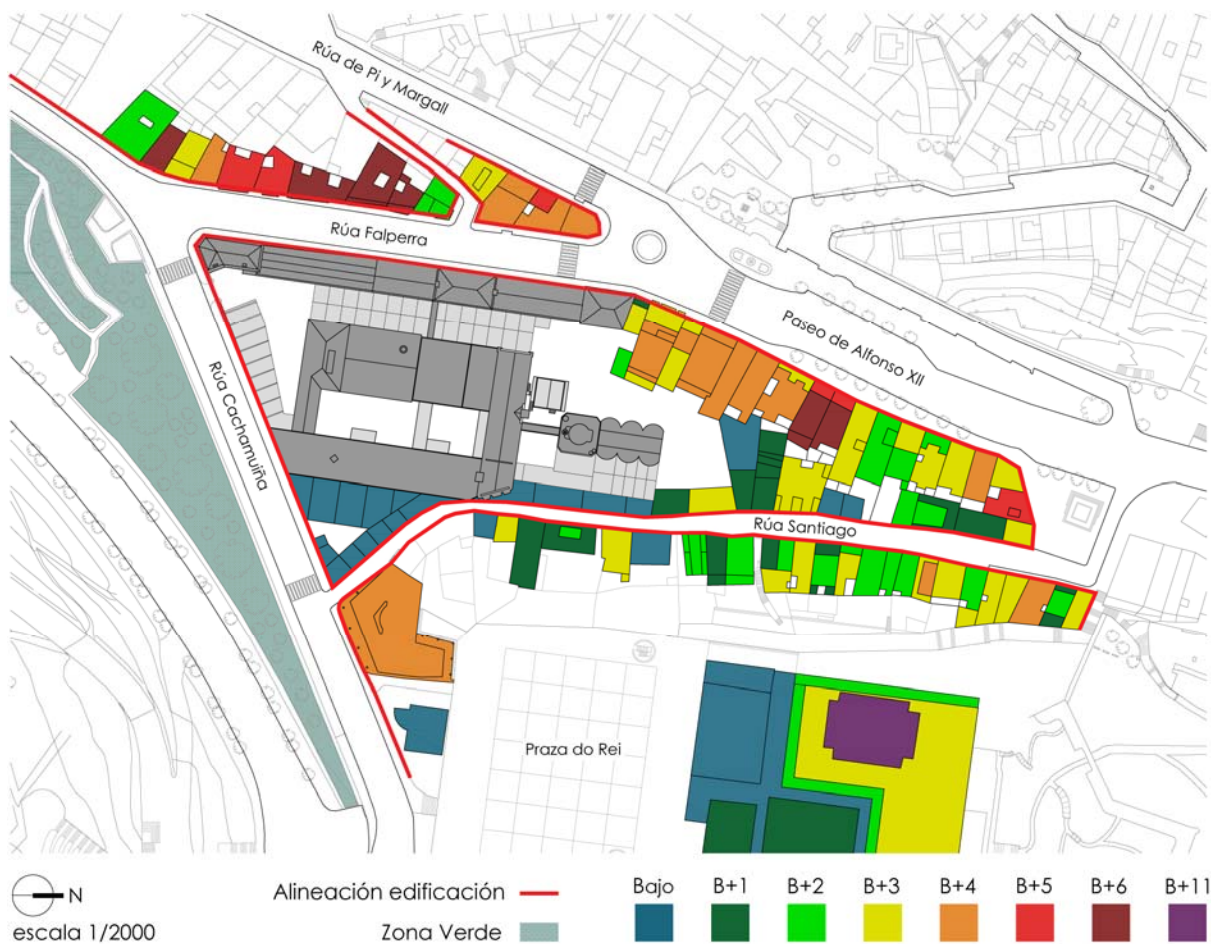
192. Plano de alturas de la edificación y alineaciones

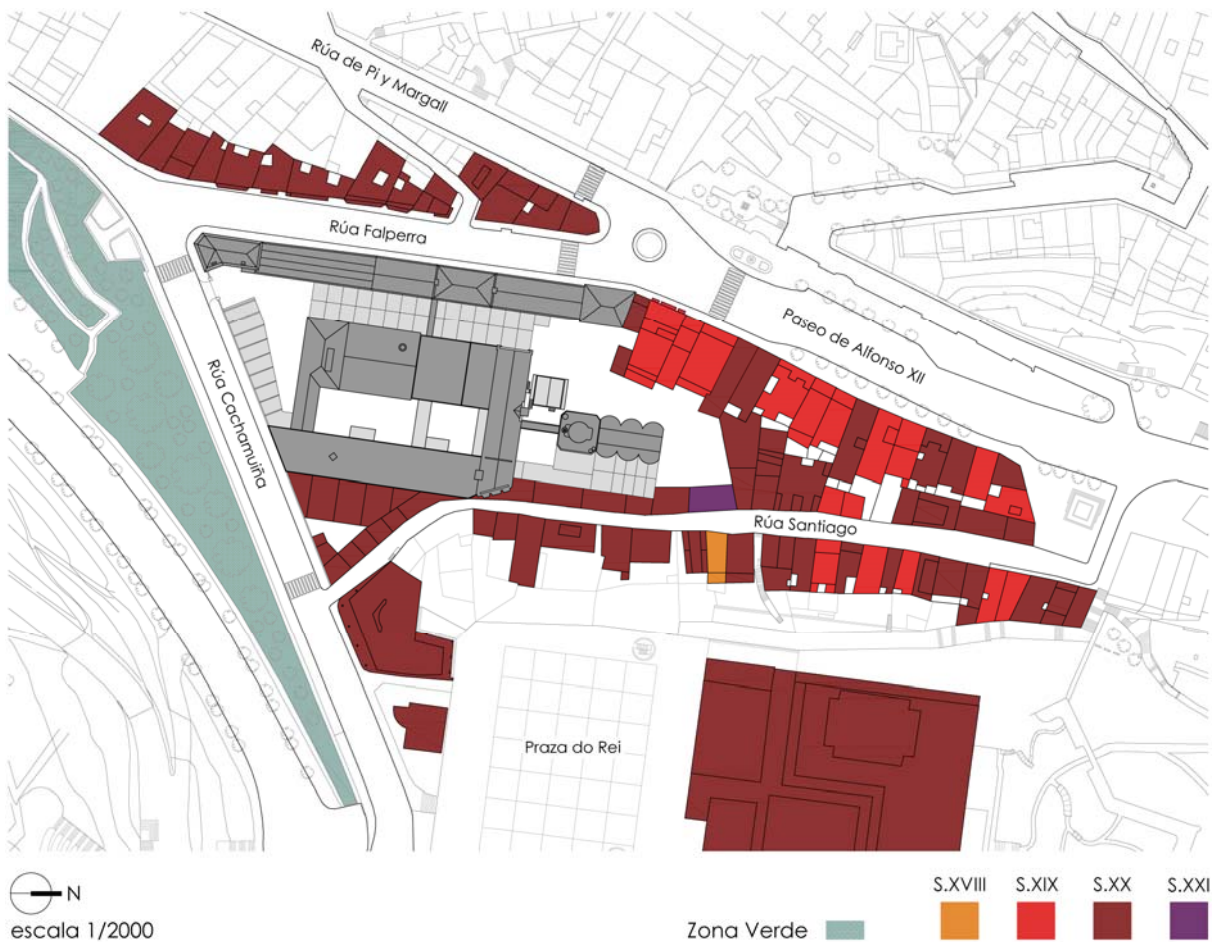
194. Plano de edad de la edificación

En la figura 194 (página anterior), la clasificación por edad de la edificación permite ver claramente en qué zonas se concentra la edificación de más antigüedad. En este caso, ésta se localiza en el frente del paseo de Alfonso XII, dónde aparecen viviendas que expresan el carácter noble de esta emblemática vía, y por otro lado, la entrada a la calle Santiago desde el mismo paseo, con claras reminiscencias de las antiguas viviendas que conformaban los arrabales de la ciudad vieja.

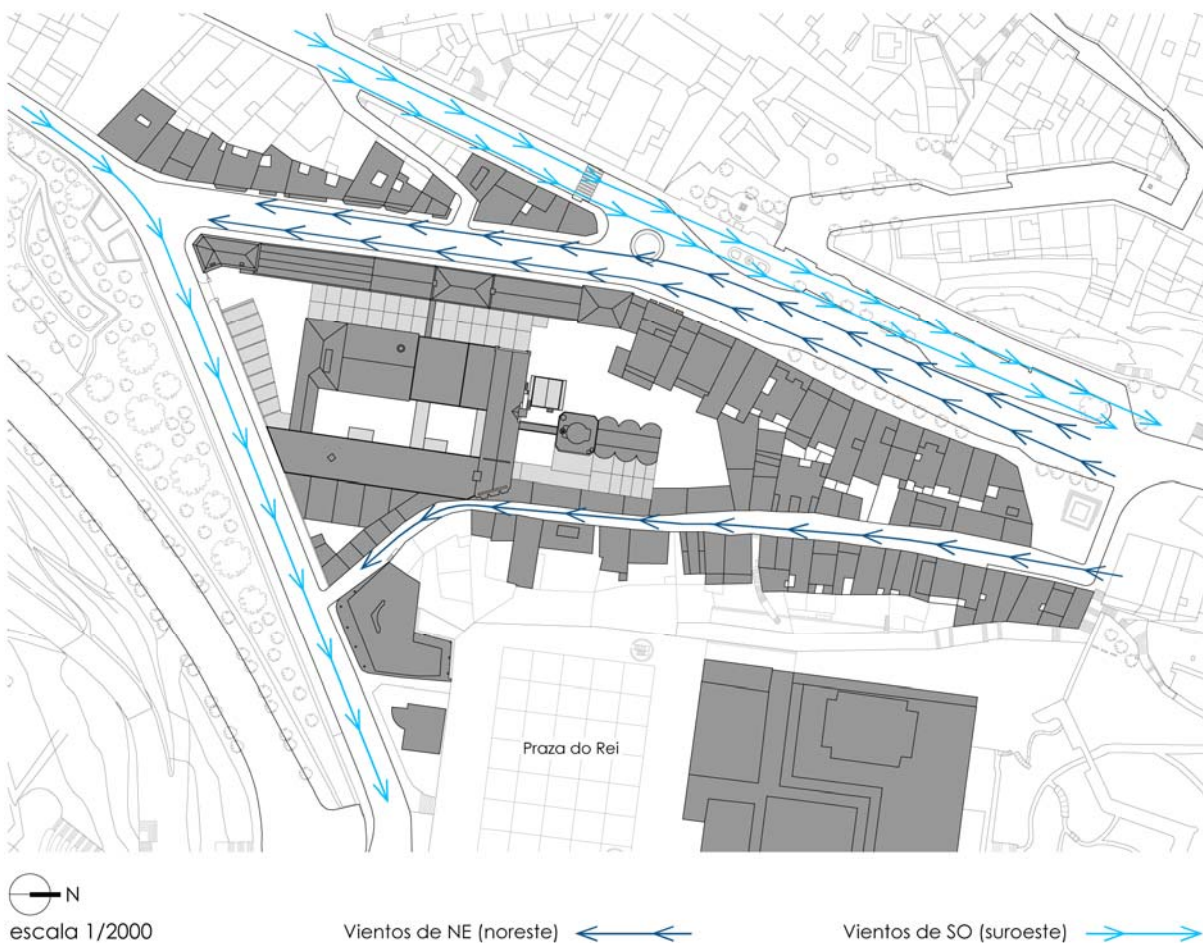
Dicho esto, se puede considerar que la incidencia de los vientos en el lugar objeto de estudio a lo largo del año es de escasa relevancia, con excepción de eventuales fenómenos meteorológicos adversos. En estos casos, las incidencias serían las siguientes: el paseo de Alfonso XII recibiría vientos de NE y SO, en las calles Falperra y Santiago sería de NE, y en Cachamuña de componente SO.

215. Mapa de incidencia de los vientos

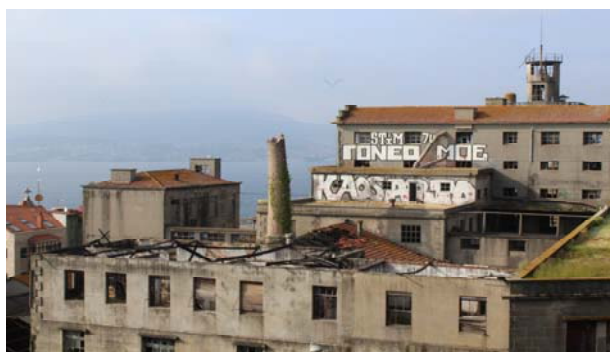
216. Cubiertas de las oficinas y archivo calcinadas

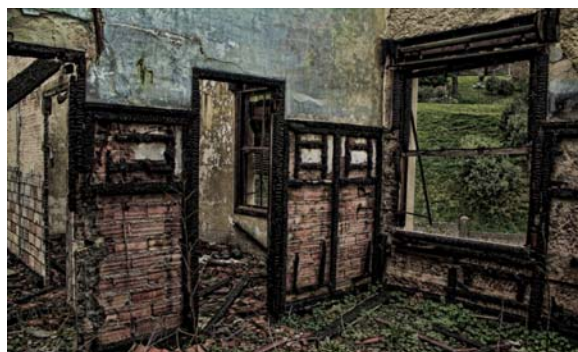
217. Interior de las oficinas calcinadas

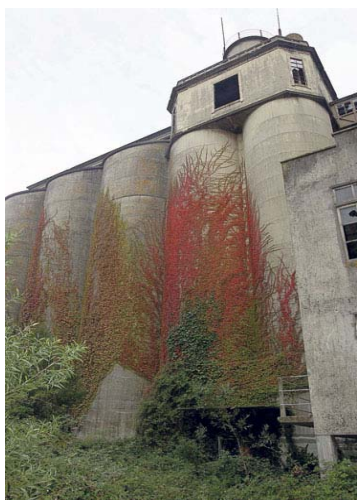
218. Silos tupidos de vegetación

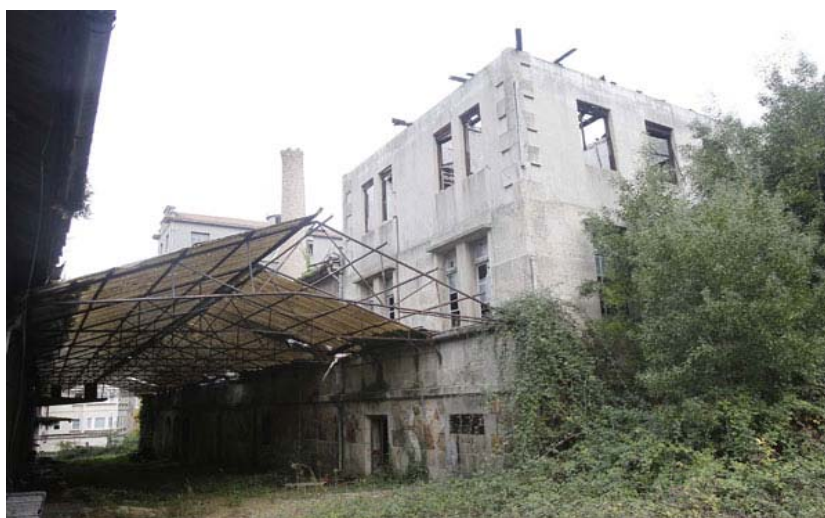
219. Edificio de oficinas parcialmente oculto bajo la vegetación

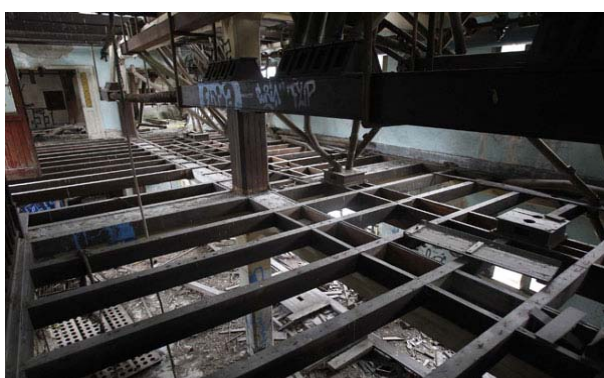
220. Forjados totalmente destruidos por filtraciones

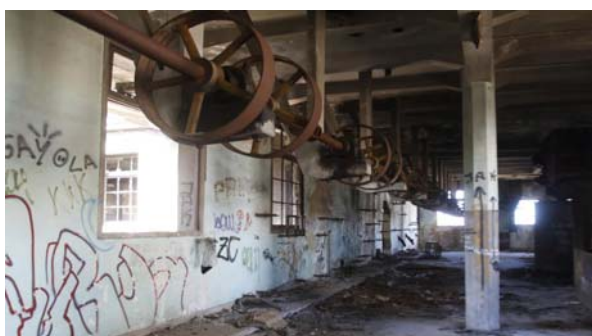
239. Estructura en buen estado

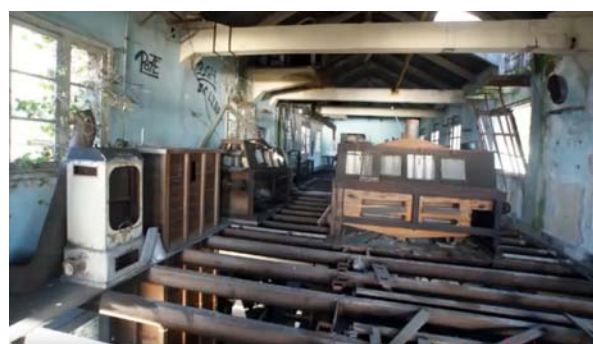
246. Forjado de madera muy deteriorado

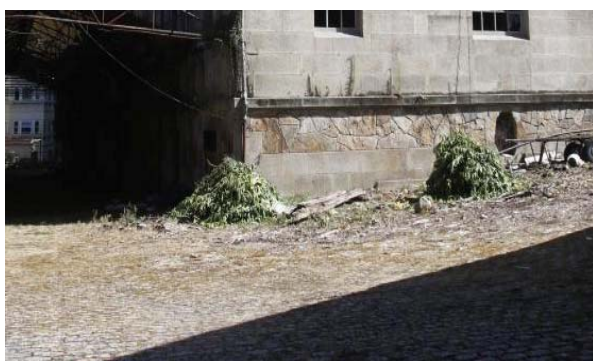
247. Suelo adoquinado (adoquín 20x10x20)

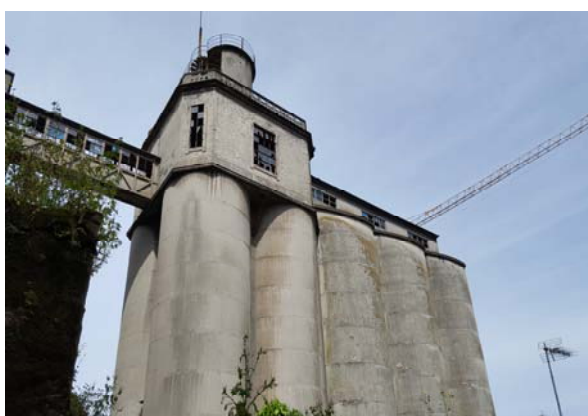
256. Muros de H.A. en silos

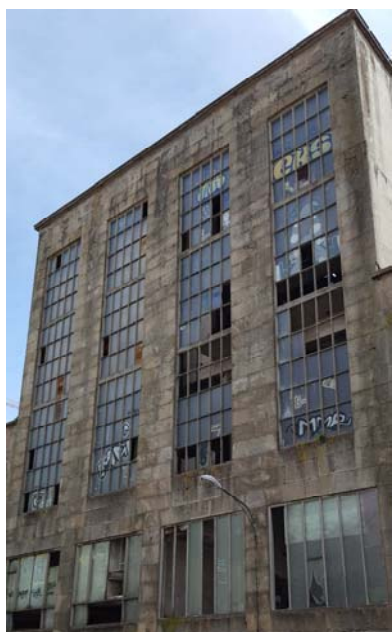
260. Carpintería cemento armado

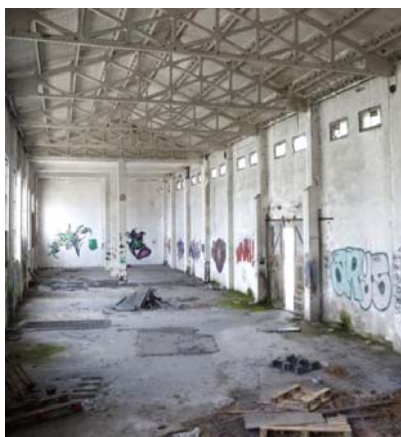
263. Dos aguas estructura H.A

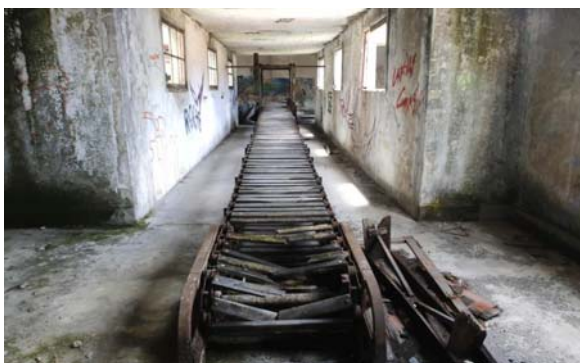
266. Revestimiento interior en mal estado
