**Avaliação da Vulnerabilidade
Sísmica da Escola Básica do
1º Ciclo da Penalva, Barreiro**

Análise do Risco Sísmico do
Concelho do Barreiro

Dissertação apresentada para cumprimento dos requisitos necessários à obtenção do grau de Mestre em Construção Civil no ramo de Estruturas, realizada sob a orientação científica de Doutora Cristina Ferreira de Oliveira.

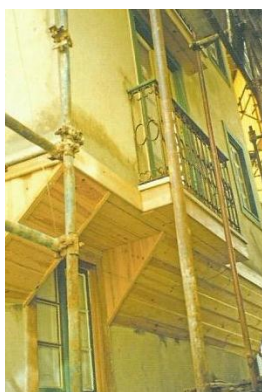
Este tipo de construção anterior a 1755 tinha ainda como marca do seu período o piso de ressalto apoiado em vigas escoradas contra as paredes, o que apresentaria um deficiente desempenho estrutural [Lopes, M.; 2008].

Figura 4 – Exemplo de edifício pré-pombalino com piso de ressalto. [Lopes, M.; 2008]

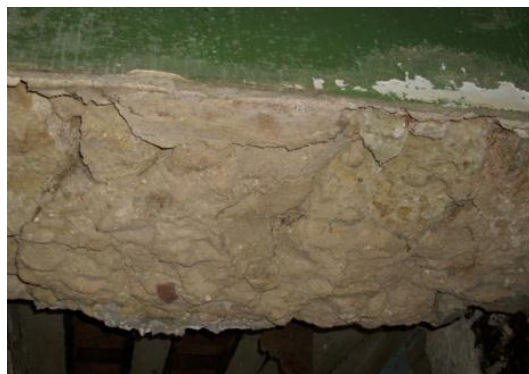
As paredes exteriores destes edifícios possuíam cerca de 90 centímetros de espessura e iam-na reduzindo com a altura do edifício. Eram constituídas por alvenaria de pedra rebocada e ligada ao interior do edifício através de estrutura de madeira que lhe conferia maior rigidez [Ramos, L., Lourenço, P.; 2000].

Figura 7 – Exemplo de parede de um Edifício Pombalino no Barreiro.

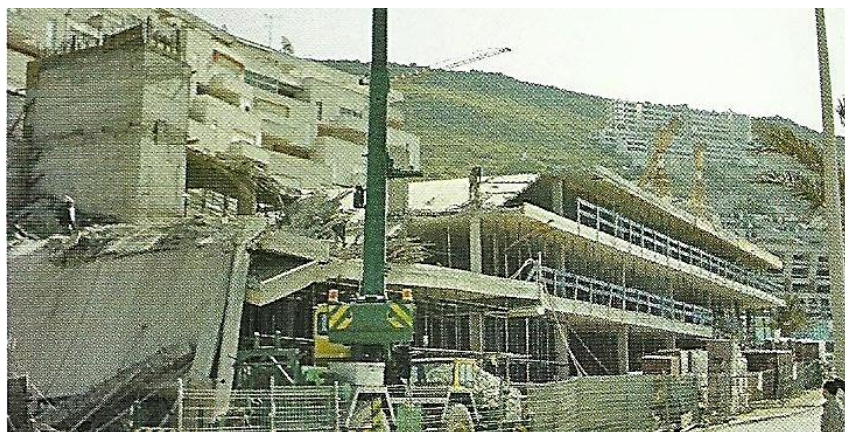
Figura 10 – Rotura por punçoamento. A ligação laje-pilar falhou. [Lopes, M.; 2008]

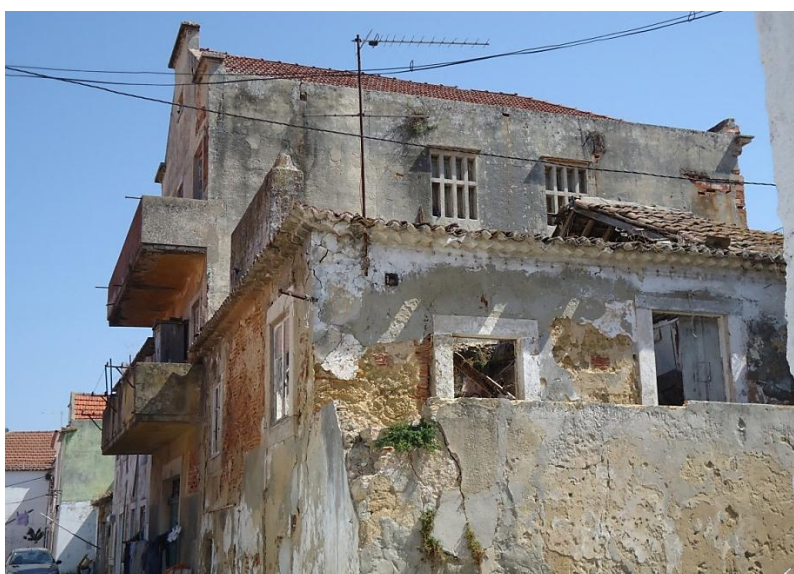
Figura 17 – Edifício em alvenaria degradado (Travessa Nova do Rosário)

Edifícios como o da figura 17 a 19 são exemplos da necessidade de reparação. O eventual colapso deste tipo de edifícios, para além de poder vitimar os habitantes poderão provocar o corte de via pública e dificultar o acesso de viaturas de socorro. Ainda na figura 17, no edifício que se encontra em segundo plano, é visível a inexistência de recobrimento das armaduras da varanda (em pormenor na figura 18).

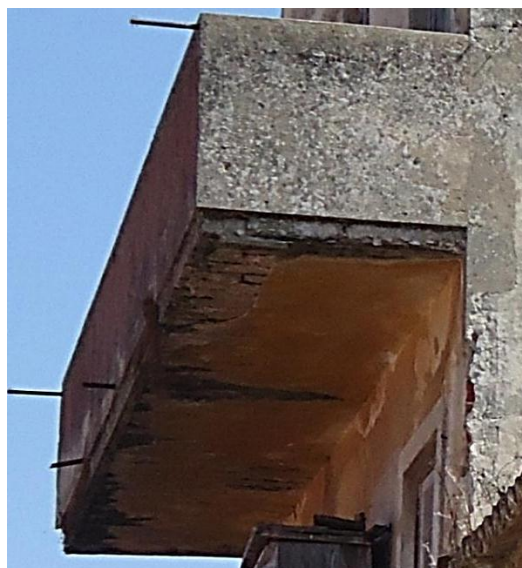
Figura 18 – Destacamento do recobrimento das armaduras da laje da varanda

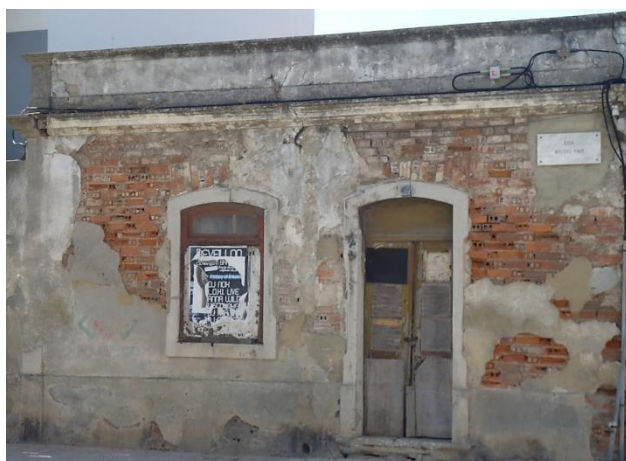
A figura 19, cujo edifício representado se encontra no cruzamento de duas ruas da freguesia do Barreiro, encontra-se também em elevado estado de degradação resultante de fatores como o seu abandono e consequente falta de manutenção.

Figura 19 – Edifício degradado (exemplo: destacamento de reboco)

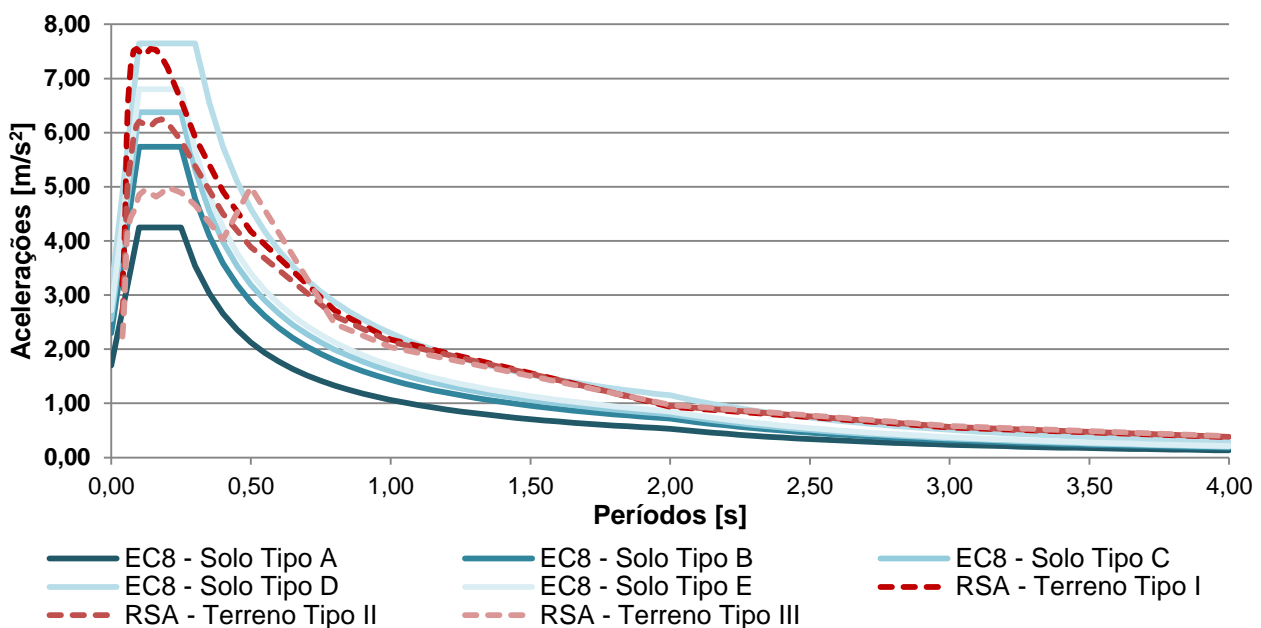
Gráfico 4 – Espectro de Resposta elástico EC8 vs RSA para o Barreiro (sismo próximo).

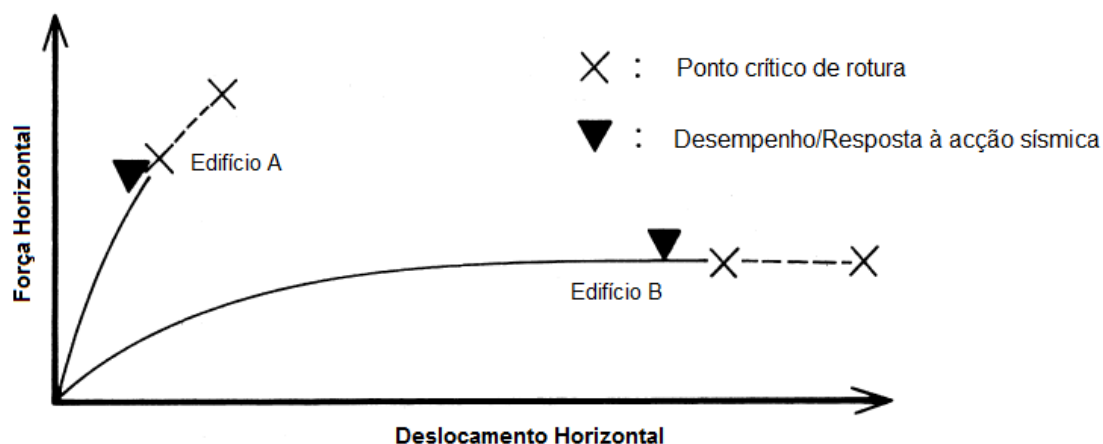
Figura 34 – Relação entre forças e deslocamentos horizontais de edifícios com diferentes ductilidades. (Adaptado de [TJBDPA; 2001])

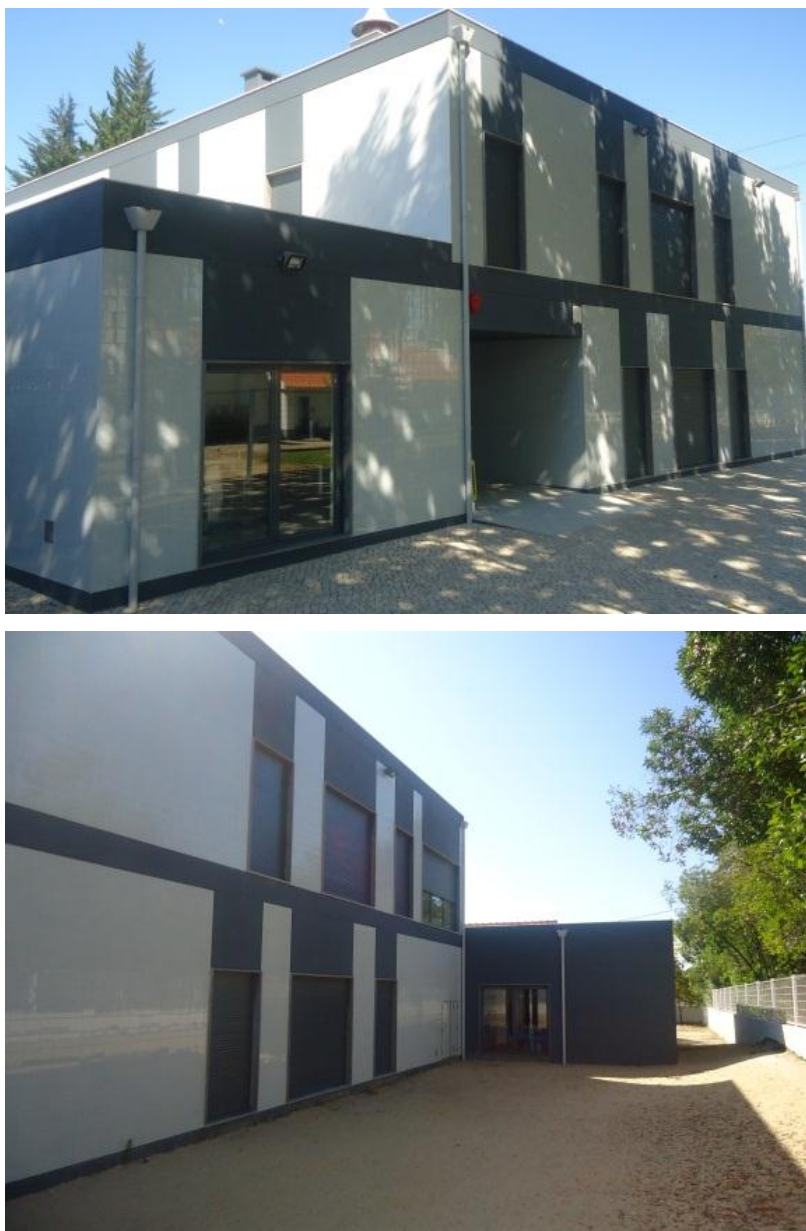
Figura 38 – Alçado nascente e alçado poente (com corpo III de um piso)

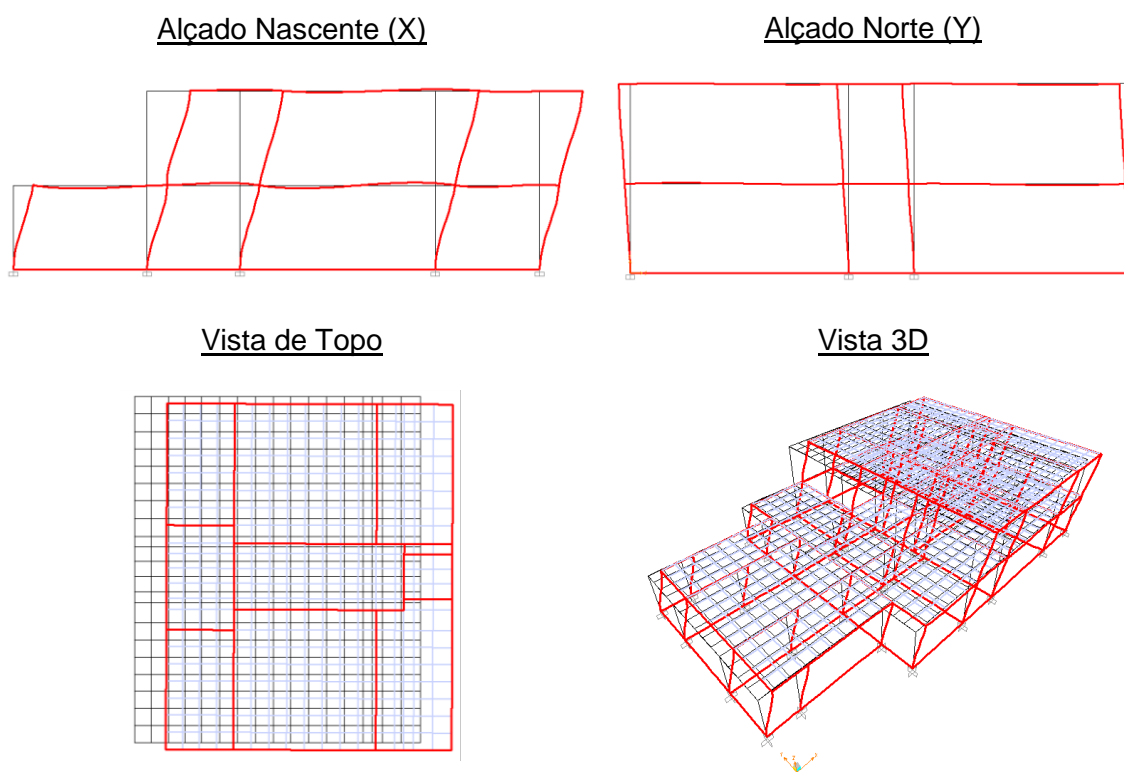
Figura 45 – 2º Modo de vibração (translação segundo X): T=1,030s

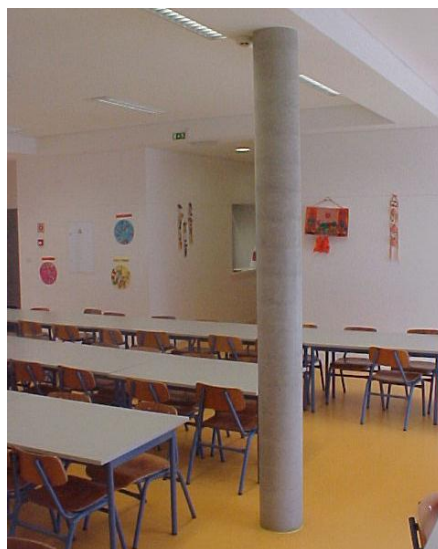
Figura 48 – Pilar localizado na sala de refeições (piso 1 – Rés-do-chão)

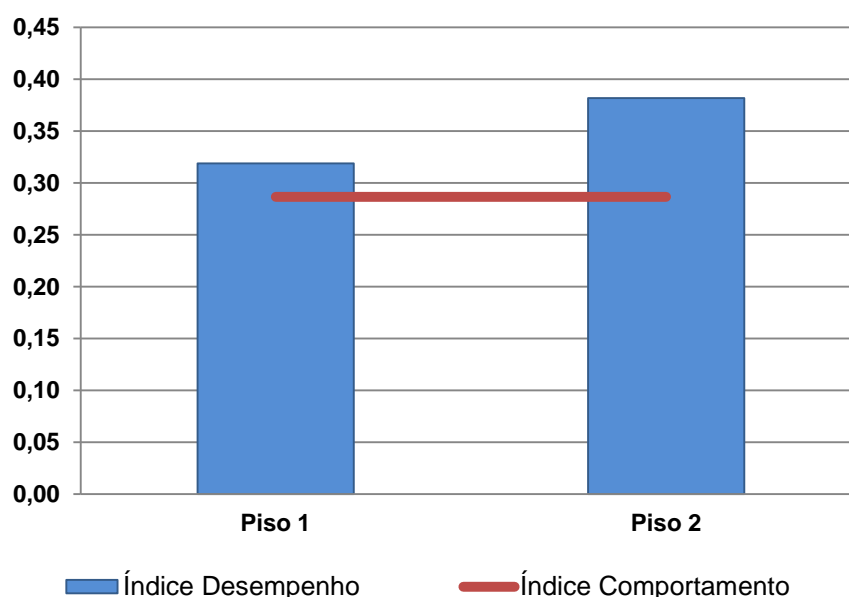
Gráfico 5 – Comparação entre I_s e I_{s0} para avaliação da vulnerabilidade
