**QUINTA DA CARDIGA: PRESSUPOSTOS PARA  
A CONSERVAÇÃO E RESTAURO. ESTUDO E  
INTERVENÇÃO DE UMA FONTE  
ORNAMENTAL**

Relatório de Estágio

Mestrado em Conservação e Restauro

Materiais Pétreos

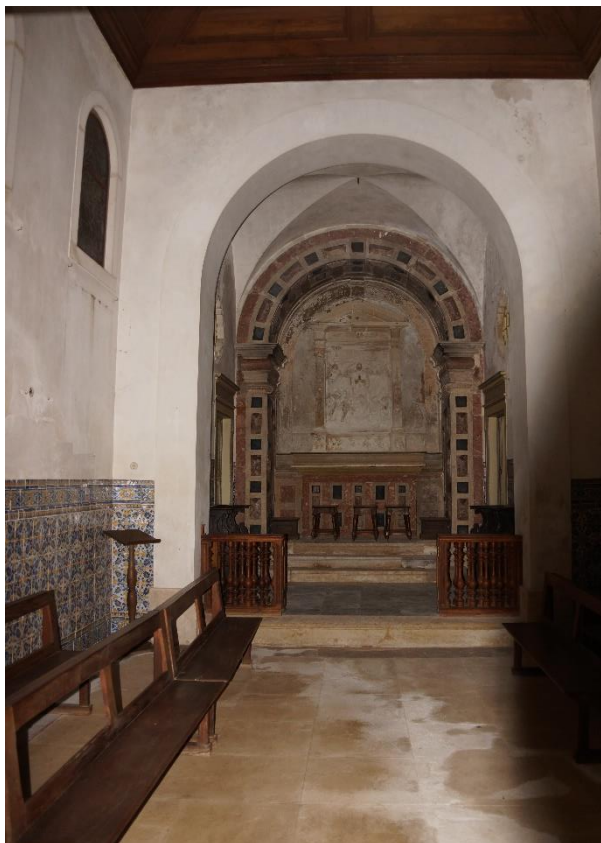
Figura 1. Vista geral da capela a partir da nave. Foto: autoria do aluno.

A capela (fig. 1) localiza-se na vertente Noroeste da estrutura residencial e acompanha longitudinalmente parte da frontaria principal, tanto ao nível do solo como superior. Desenvolve-se em planta regular composta por nave única e capela-mor, separadas por arco triunfal de volta perfeita em alvenaria rebocada e pintada de branco. No corpo da nave observam-se janelas de volta perfeita incorporando vitrais policromos; silhares de azulejo de padrão, azuis e amarelos; duas pias de água benta dispostas junto das respetivas entradas; tribuna, com acesso apenas pelo andar nobre, em madeira com pintura de fingidos; pavimento pétreo, e cobertura do tipo gamela em madeira (Noé, 2016).

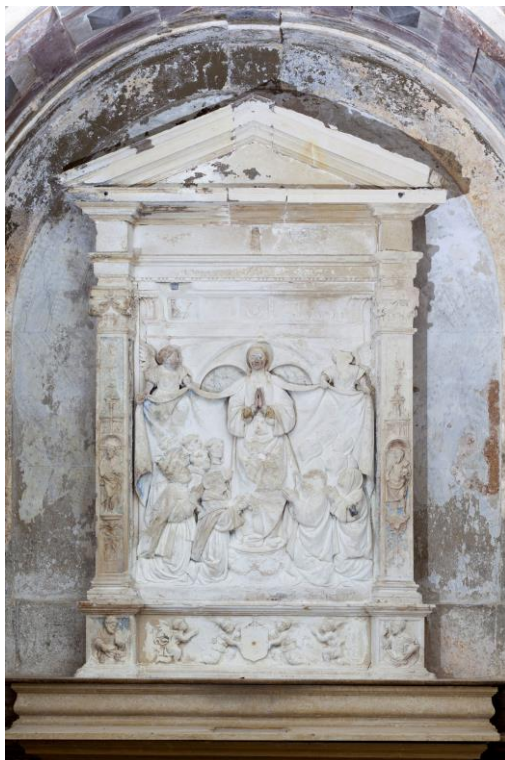
Figura 2. Vista geral do retábulo dedicado à Virgem da Misericórdia. Foto: Gonçalo Figueiredo, IPT.

O retábulo de Nossa Senhora da Misericórdia (fig. 2 e 3), trata-se de um trabalho escultórico em calcário, de corpo único em vários relevos, outrora policromado e dourado, de modestas dimensões: 250 cm de altura por 157 cm de largura (medidas máximas), cujo enquadramento arquitetónico revela moldura de entablamento direito, ao modo clássico, assente sobre pilastras e rematada por frontão clássico (ligeiramente rebaixado), “de pura feição quinhentista” (Sequeira, 1949, p. 49).

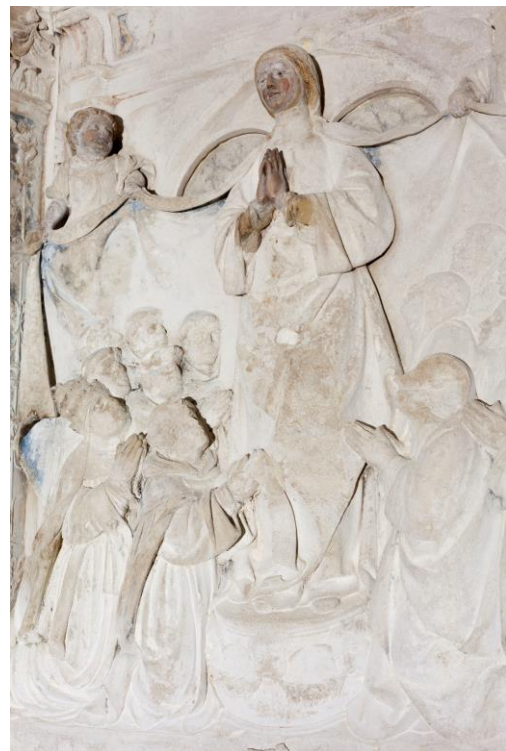
Figura 3. Pormenor do relevo central do retábulo. Foto: Gonçalo Figueiredo, IPT

Ao centro, motivo pelo qual se produziu o bem artístico: representação da Virgem da Misericórdia e seus protegidos, numa asserção clara ao mundo superior e mundano, respetivamente. As figuras aqui ensaiadas têm como cenário, em plano fundeiro, um modelo arquitetónico que poderá representar uma atmosfera realista ou o imaginário da cidade moderna, típico dos mestres retabulares do século XVI – Nicolau de Chanterene e João de Ruão –, tal como refere Pedro Flor (2003, p. 150). Nossa Senhora apresenta-se ao centro, em pé sobre plinto decorado por três faces de anjos individualizadas que das suas bocas brotam duas guirlandas – elemento que sugere uma ideia contrária ao todo clássico da demais composição (Desterro, 2001, p. 31). O tratamento estático da figura opõe-se à forma delicada como lhe são representadas as mãos (em oração), os cabelos soltos e ondulados à imagem das suas e outras vestes executadas (soltas e pendentes) e a expressividade do rosto cujos olhos contemplativos se projetam nas figuras que acolhe sobre o seu manto protetor; este delicadamente trabalhado e decorado com motivos vegetalistas semelhantes aos que figuram no interior das pilastras.

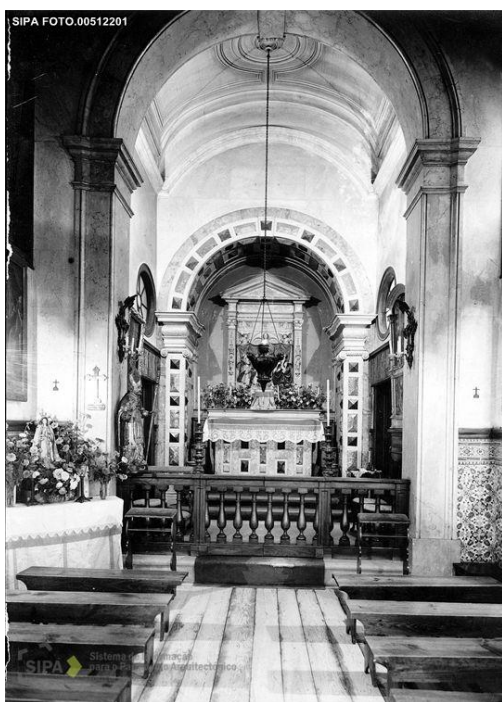
Figura 4. Vista da nave e capela-mor. Autor e datação desconhecidos (Noé, 2016).

As principais alterações a destacar relacionam o pé direito do edifício e os elementos arquitetónicos já desaparecidos. O que anteriormente aparentam ser abóbadas de canhão, tanto na nave como na capela-mor, apresenta-se hoje como teto de gamela em madeira e falsa abóbada de aresta em alvenaria rebocada, respetivamente. Também o arco-triunfal sofreu transformações; se no passado se apresentava em cantaria formando um arco regular assente sobre pilastras, hoje não é mais do que simples alvenaria. A par destas alterações concorre a mudança dos óculos presentes nas laterais da capela-mor outrora circulares, hoje de formato mais complexo.

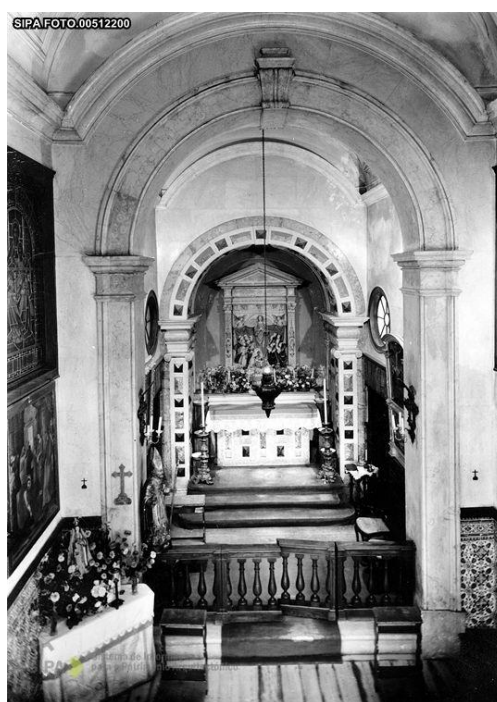
Figura 5. Vista geral da capela. Autor e datação desconhecidos (Noé, 2016).

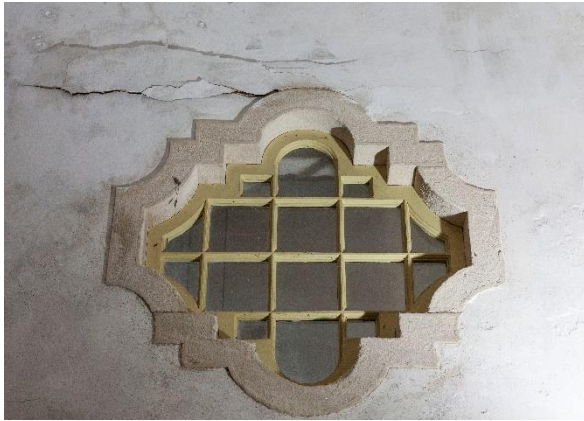
Figura 6. Fendas e fissuração do reboco da capela-mor.  
Foto: Gonçalo Figueiredo, IPT.

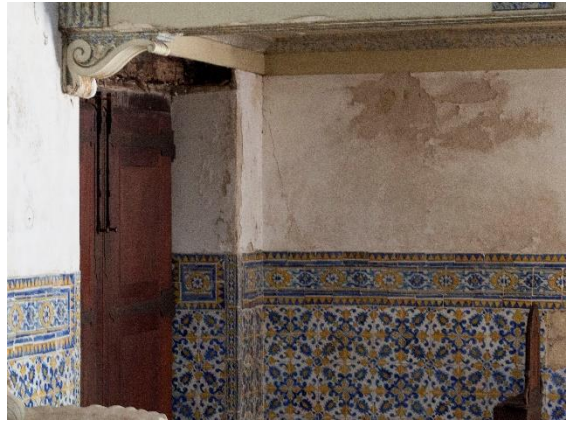
Figura 7. Aspeto de reboco desagregado. Foto: Gonçalo Figueiredo.

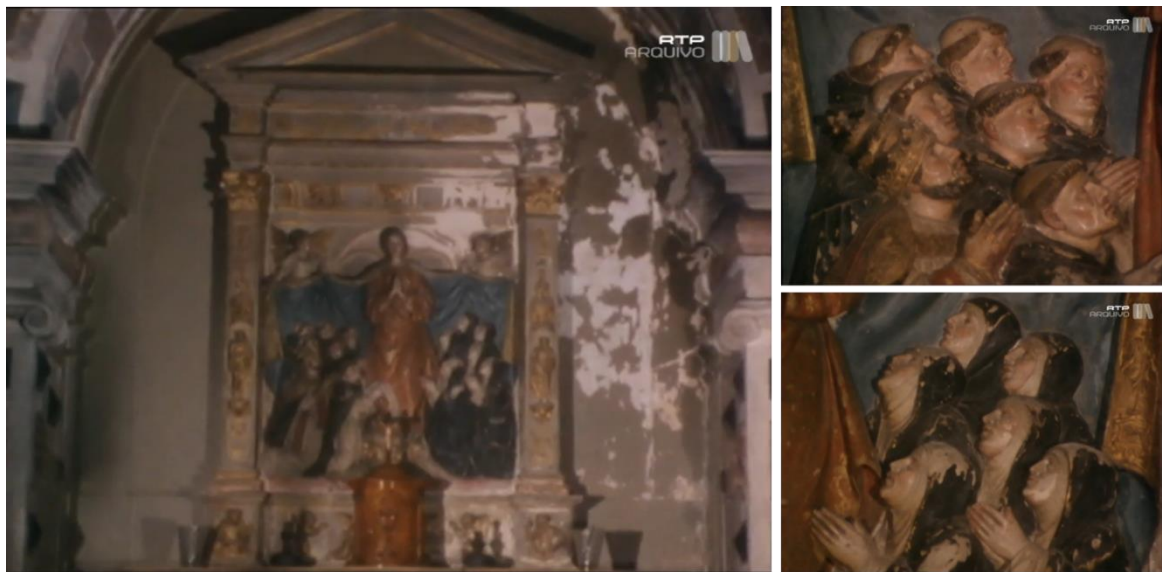
Figura 8. Retábulo e pormenores – monges e monjas, respetivamente – da Capela da Quinta da Cardiga (Queiroz, 1994)

O estado de conservação do retábulo policromado e dourado da Virgem da Misericórdia agravou-se significativamente nos últimos 25 anos. Este demonstra um forte decaimento material e artístico, já não possuindo o brilhantismo que lhe era associado em 1994 (fig. 8), quando foi documentado num programa dedicado à Ordem de Cristo (Queiroz, 1994).

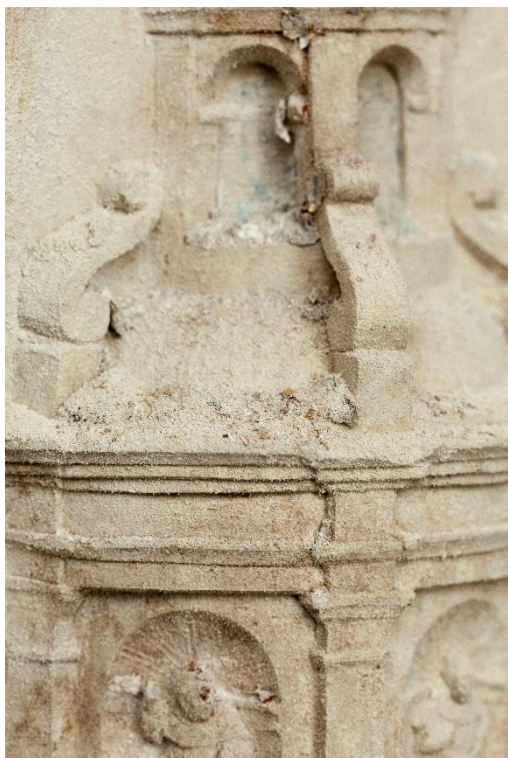
Figura 9. Depósito salino. Pormenor de pilastra do retábulo. Foto: Gonçalo Figueiredo, IPT.

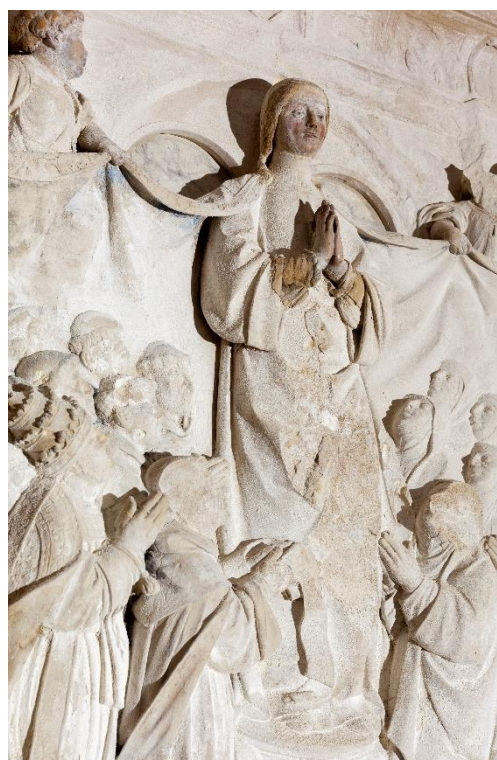
como dedos, vestes. Faces (fig.10) e elementos arquitetónicos, destacamentos peliculares e fissuras. Também se observa a presença de elementos metálicos do tipo pregos na cornija. São ainda perceptíveis alterações cromáticas, nomeadamente mancha ao nível do frontão. Aponta-se, ainda, a utilização inapropriada de uma argamassa de cimento do tipo *Portland* para fixação de elementos destacados e preenchimentos em áreas de lacuna pétreo. A argamassa usada no preenchimento de juntas evidencia o ataque de sais, facto que as torna inapropriadas (Veiga M. R., 2006, p. 25).

Figura 10. Pormenor de áreas de lacuna: faces (monges e monjas) e veste da Virgem. Foto: Gonçalo Figueiredo.

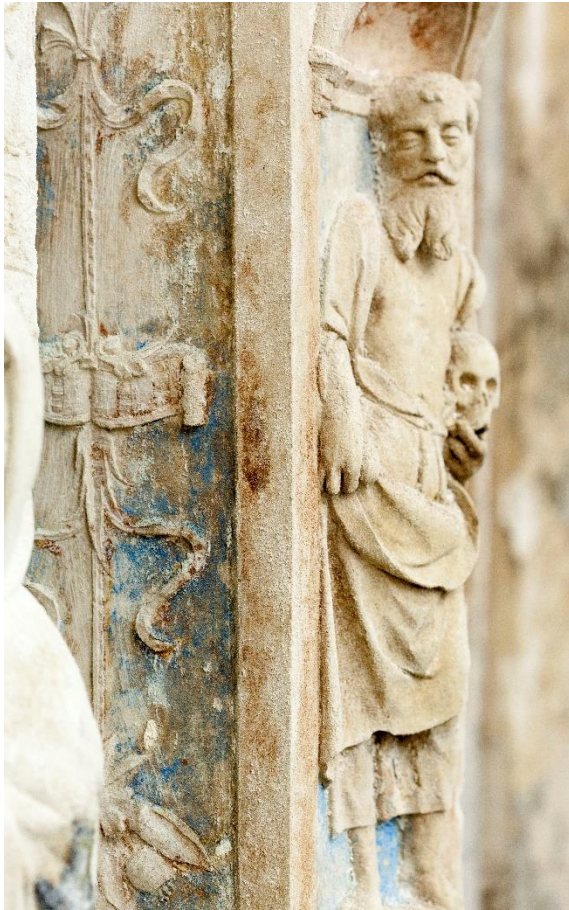
Figura 11. Policromia sobre pilastra. Tons azuis e vestígios de douramento. Foto: Gonçalo Figueiredo, IPT.

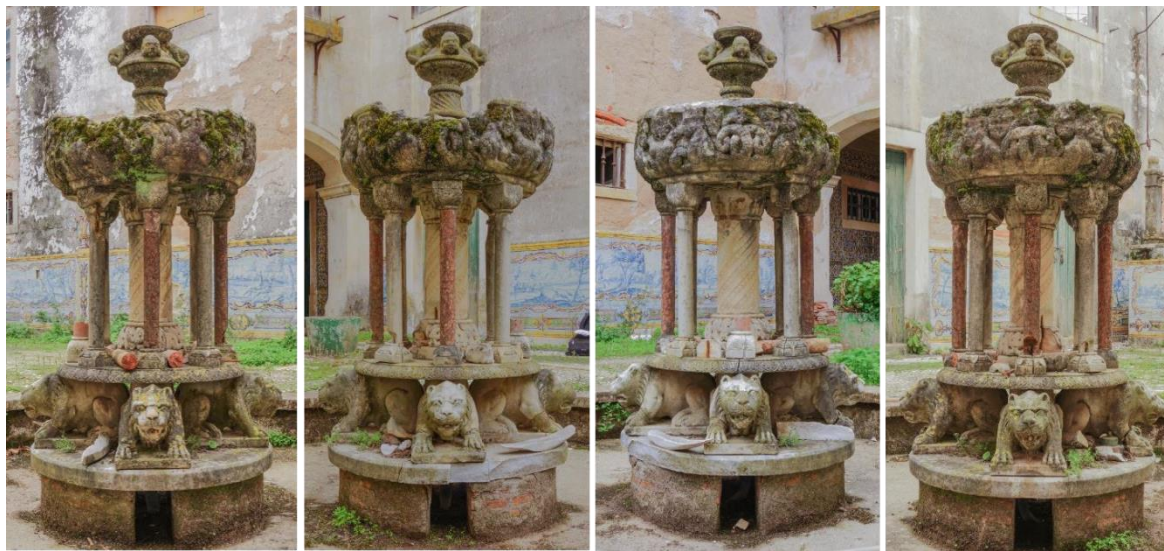
Figura 13. Vista Norte, Sul, Este e Oeste da fonte ornamental, respetivamente. Foto: autoria do aluno.

O caso em análise trata de uma fonte decorativa, provavelmente quinhentista, enquadrada no pátio pequeno do palácio da Cardiga (fig. 13).

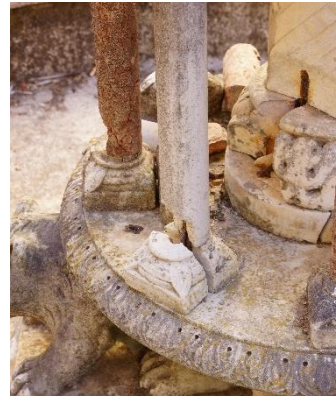
Figura 15. Fraturas ao nível do conjunto de colunas. Foto: autoria do aluno.

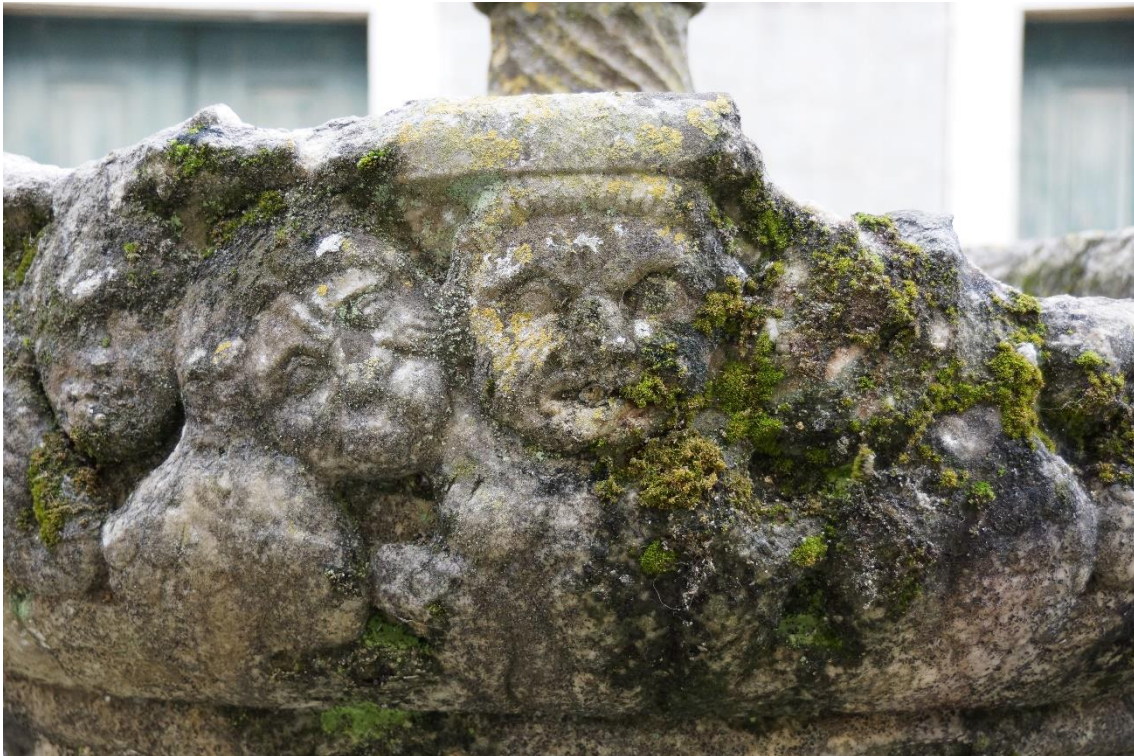
Figura 16. Colonização biológica do bojo. Foto: autoria do aluno.

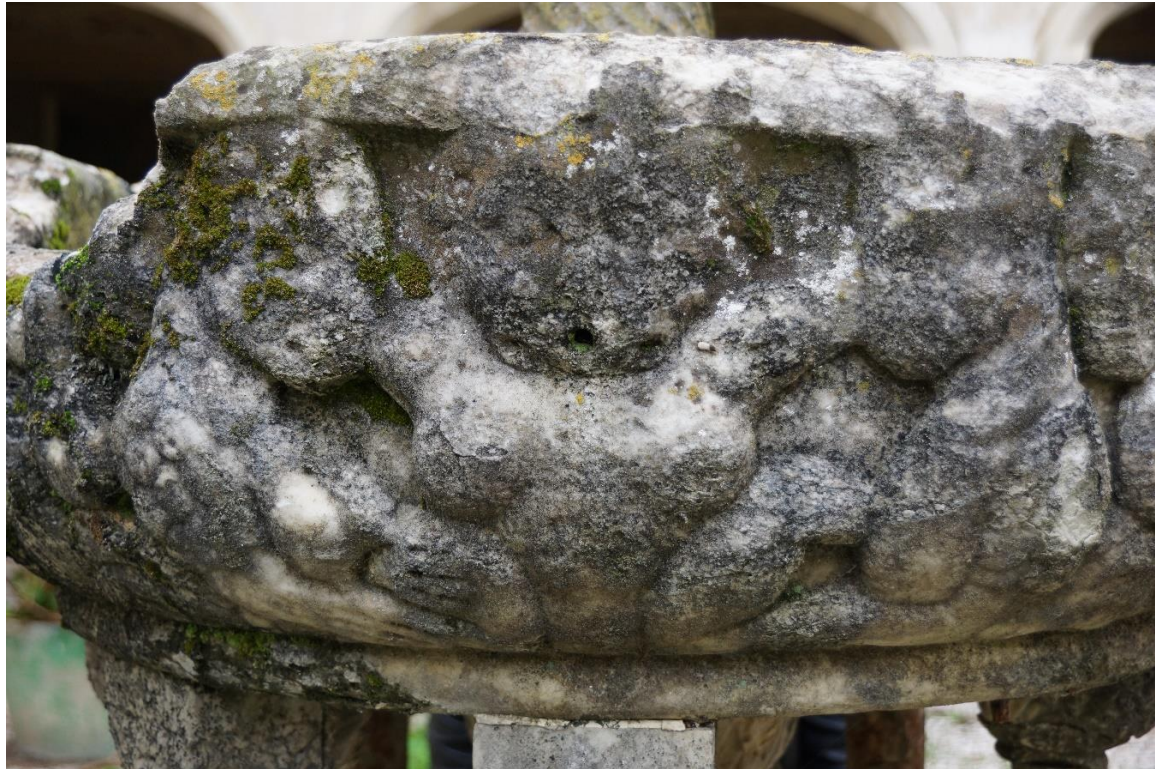
Figura 17. Colonização biológica do bojo e área de destacamento e desagregação granular. Foto: autoria do aluno.

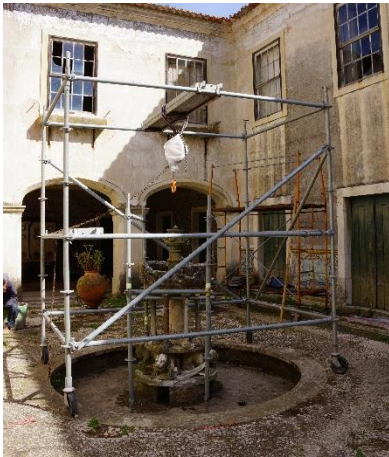
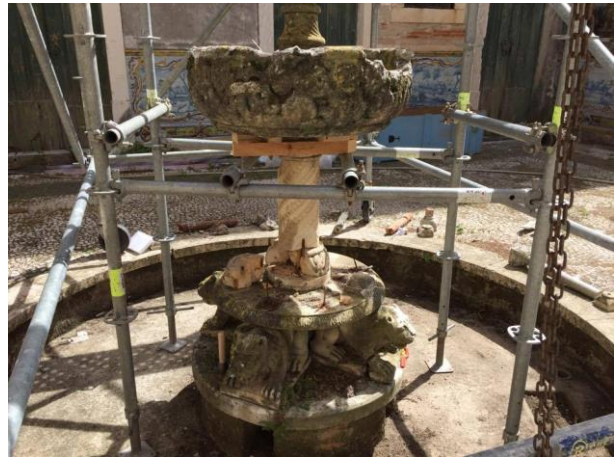
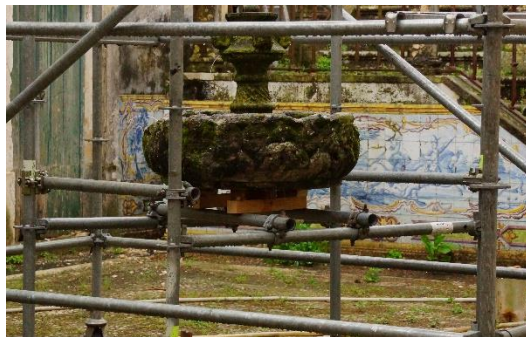
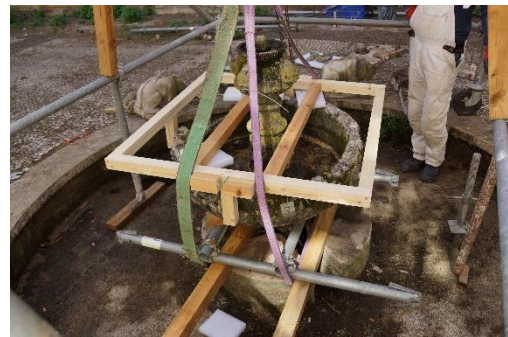
Figura 18. Estrutura montada de acordo com o previsto no projeto inicial. Fotos: autoria do aluno.

Figura 19. Estrutura metálica montada para suportar o bojo durante o procedimento de desmontagem. Foto: autoria do aluno.

Figura 20. Suspensão do bojo. Registo prévio à sua descida. Foto: autoria do aluno.

Figura 21. Descida do bojo. Sistema de proteção de forças de compressão por efeito de lingas. Foto: autoria do aluno.

A desmontagem da fonte (fig. 18 a 21) decorreu de acordo com o estipulado no ponto 5.8.2 deste documento.

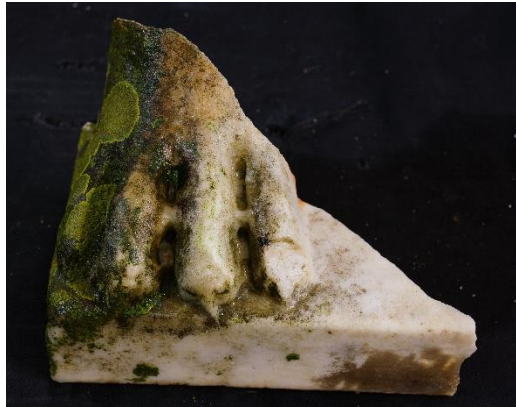
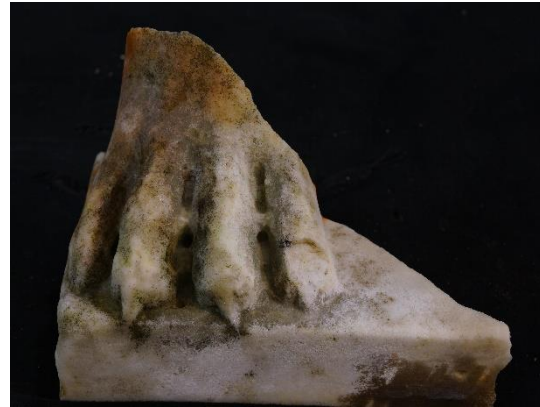
Figura 22. Aspeto de fragmento após aplicação de biocida.  
Foto: autoria do aluno.

Figura 23. Nível de limpeza após desinfestação. Presença de manchas de coloração. Foto: autoria do aluno.

A limpeza iniciou pela combinação dos métodos tradicionais: aquoso e mecânico (fig. 22 e 23). Nesta fase foram utilizadas escovas de cerdas sintéticas combinadas com a molhagem pontual da superfície pétrea, a fim de diminuir a ocorrência de potenciais danos por abrasão.

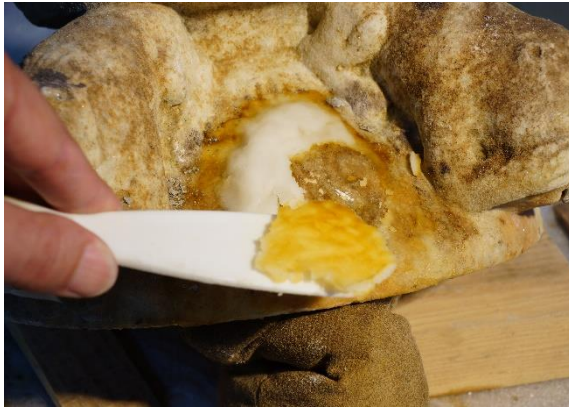
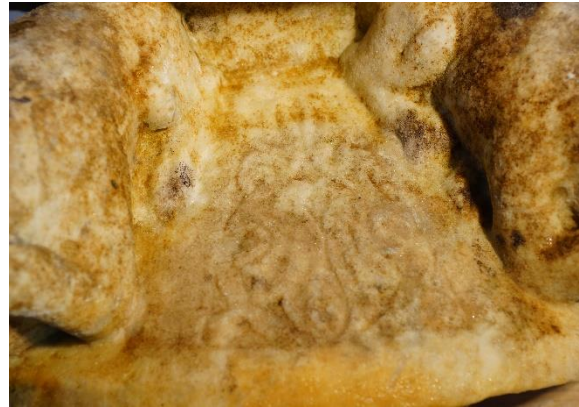
Figura 24. Compressa com solução de acetona após 60 min de contacto. Foto: autoria do aluno.

Figura 25. Área limpa com compressa de acetona após lavagem. Foto: autoria do aluno.

Dos testes preliminares, tal como se apresentam na tabela 1, concluímos que a remoção das manchas com coloração amarela e esverdeada acontecia ao final de duas horas, alcançando-se o objetivo pretendido através do uso de acetona a 60 % em água desionizada (fig.24 e 25). O procedimento foi repetido para todas as áreas que apresentavam a mesma tipologia de alteração, a que se seguiu o procedimento de lavagem e escovagem controlada, verificando-se a sua remoção na totalidade.

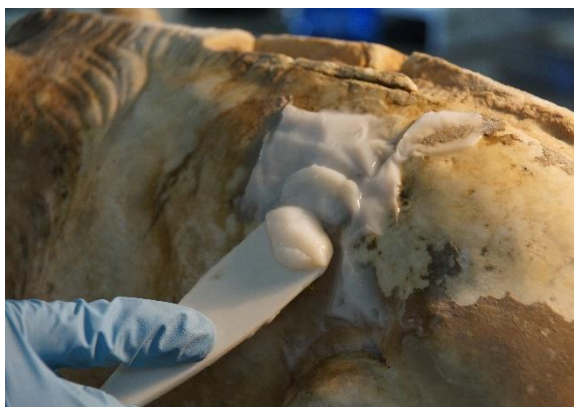
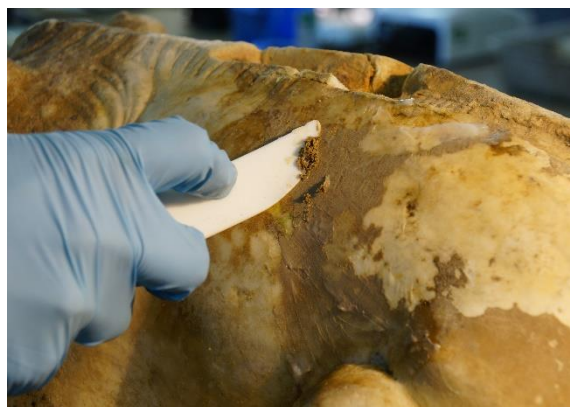
Figura 26. Remoção de compressa com solução de carbonato de amónio 15 %. Foto: autoria do aluno.

Figura 27. Remoção dos depósitos já solubilizados da concreção calcária. Foto: autoria do aluno.

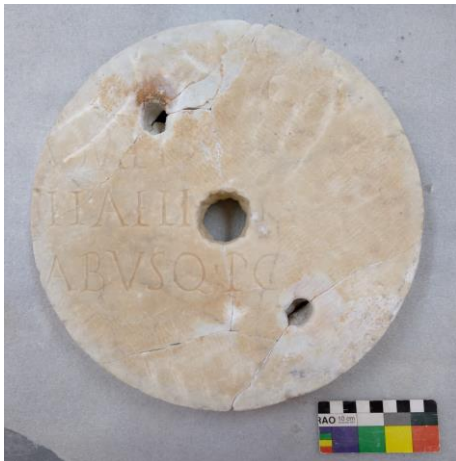
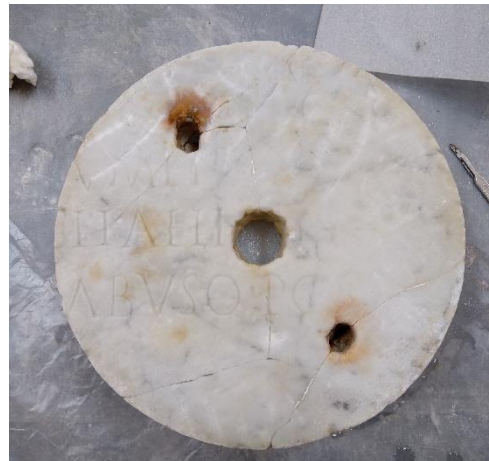
Figura 28. Antes da aplicação de compressa de ditonito de sódio. Foto: autoria do aluno.

Figura 29. Aspeto depois da remoção das manchas. Foto: autoria do aluno.

Concluiu-se deste estudo, que a limpeza de manchas de oxidação apresenta, sobretudo, resultados satisfatórios à superfície (fig. 28 e 29), atenuando a interferência estética. Contudo, para a remoção de óxidos em níveis mais avançados, mostra-se insuficiente. Tais conclusões só são possíveis devido ao ensaio de desbaste realizado após a conclusão da limpeza à superfície. Constatou-se que nas áreas menos limpas a presença de óxidos subjacentes à superfície eram consideráveis para profundidades de 1 mm.

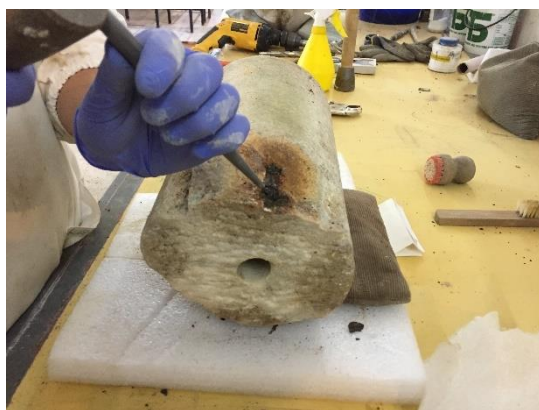
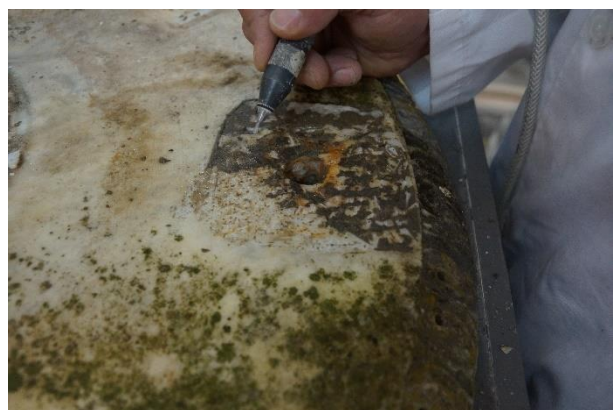
Figura 30. Remoção de espigão metálico. Foto: autoria do aluno.

Figura 31. Remoção de argamassas do tipo cimento com recurso a vibro incisor. Foto: autoria do aluno.

Para remoção das argamassas cimentícias foram usadas técnicas mecânicas combinadas, principalmente escopros, micro-espátula pneumática e vibro incisor (fig. 30 e 31) O uso de ultrassons deveu-se, sobretudo, à necessidade de remover pequenos filmes de cimento localizados à superfície dos elementos decorativos, portanto, procedimentos mais delicados. A remoção deste material foi demorada devido a forte capacidade de adesão desse tipo de argamassas com o substrato. Nesta fase de intervenção, optou-se por não descolar todos os elementos que, em função da elevada aderência do cimento com o substrato, ofereciam dúvidas de resistência às forças a aplicar no procedimento.

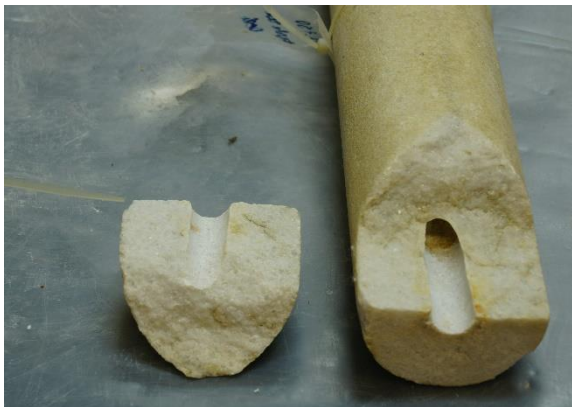
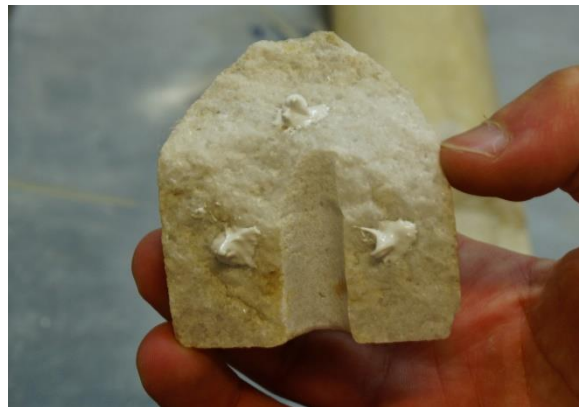
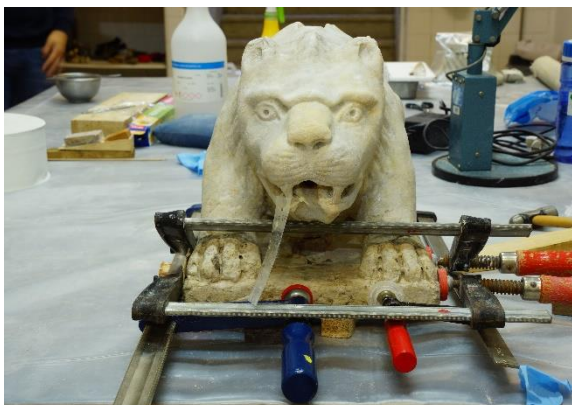
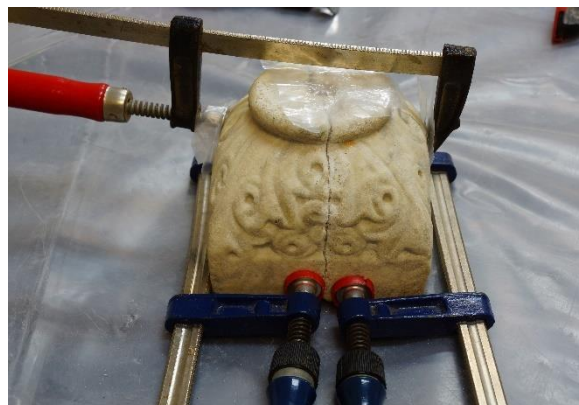
Figura 32. Ensaio prévio à colagem. Foto: autoria do aluno.

Figura 33. Aplicação de adesivo por pontos. Foto: autoria do aluno.

Figura 34. Colagem à compressão por grampos. Foto: autoria do aluno.

Figura 35. Colagem à compressão por grampos em capitel. Foto: autoria do autor.

A perfuração e colagem dos fragmentos (fig. 32 a 35) decorreu segundo os procedimentos indicados na proposta metodológica de conservação e restauro (5.8.7. Colagem de fragmentos), com recurso à resina *EPO 121*, comercializada pela C.T.S..

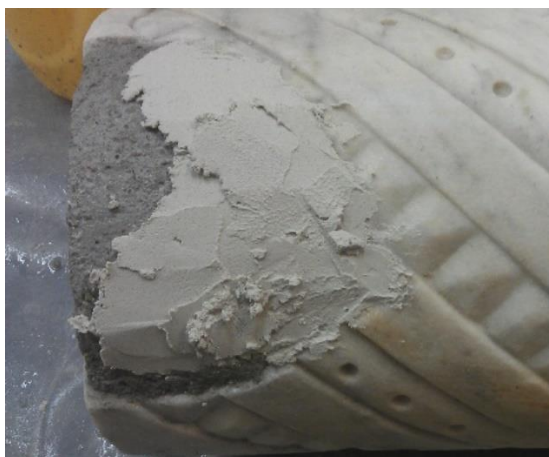
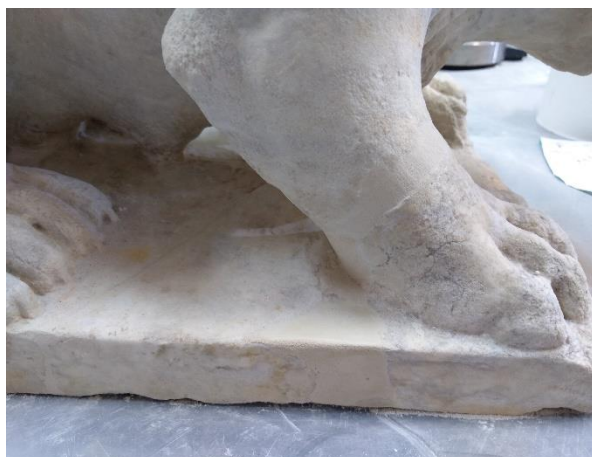
Figura 36. Acabamento de reconstituição volumétrica. Argamassa de cal hidráulica com agregado de pó de pedra.

Figura 37. Reconstituição volumétrica com argamassa de cal hidráulica e agregado de pó de pedra. Vista a seco. Foto: autoria do aluno..

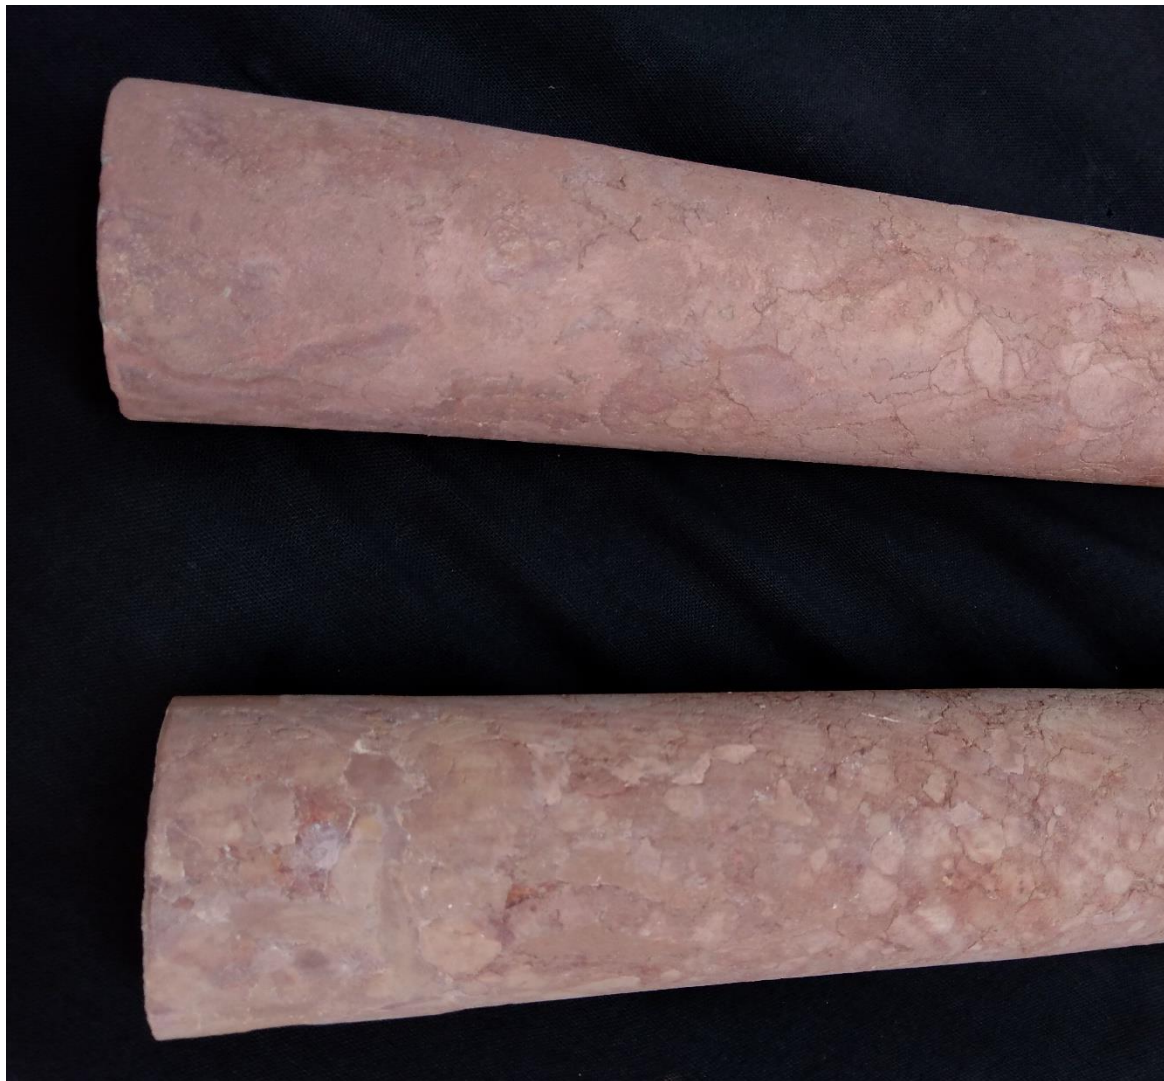
Figura 38. Reintegração cromática com pigmentos inorgânicos aglutinados em resina epoxi. Foto: autoria do aluno.

Após conclusão dos preenchimentos, estando estes devidamente nivelados à cota do material, procedeu-se à sua reintegração usando pigmentos de natureza inorgânica aglutinados diretamente na resina de preenchimento, insolúvel após endurecimento (fig. 38). Foram respeitados os princípios de compatibilidade, durabilidade e diferenciação da reintegração (Barberà X. M., 2013, p. 151). A conclusão deste procedimento revelou-se de suma importância, pois permite uma leitura continuada dos elementos intervencionados, com a devida diferenciação das áreas intervencionadas.

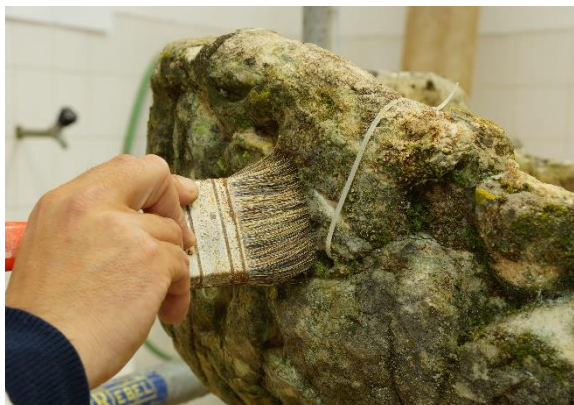
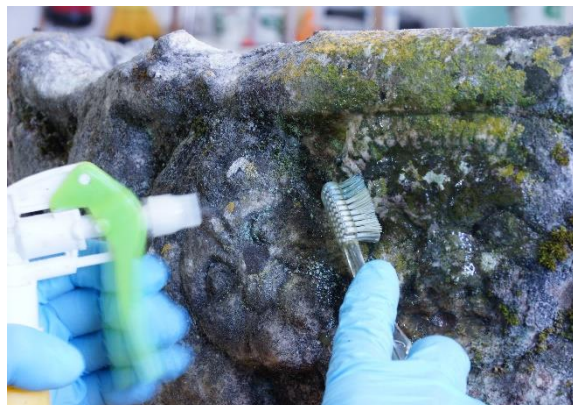
Figura 39. Limpeza superficial com trincha de cerdas macias. Foto: autoria do aluno.

Figura 40. Limpeza por via mecânica. Foto: autoria do aluno.

lavagens com água muito residual e escovagem (fig. 39 e 40), uma vez que a superfície já permitia a ação mecanizada. Posteriormente, as aplicações de DMSO decorreram durante períodos de 24 horas e foram repetidas entre sete a oito vezes, aumentando ligeiramente o número de aplicações praticadas no caso de referência (Biological colonization on stone monuments: A new low impact cleaning method, 2017).

Concluiu-se, após a primeira aplicação, que a metodologia não se mostrava prejudicial à superfície da pedra, pelo que não se registaram agressões durante este procedimento, realizado sempre em conformidade com as necessidades do bem cultural (fig. 39 e 40).

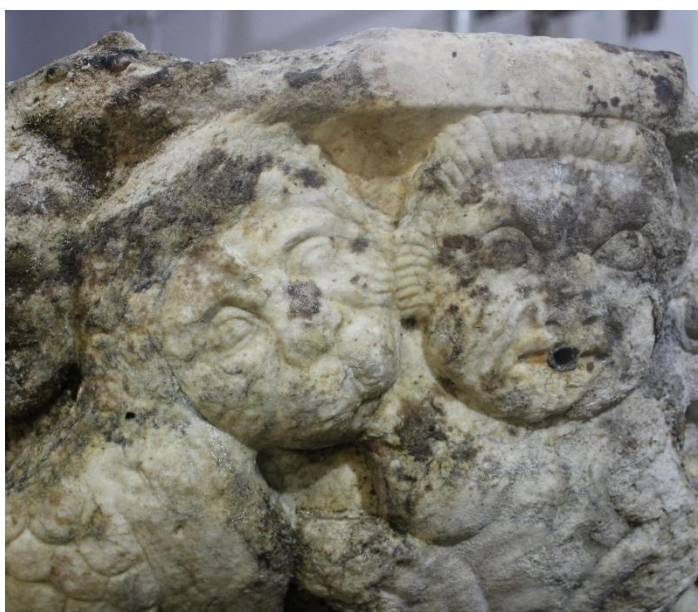
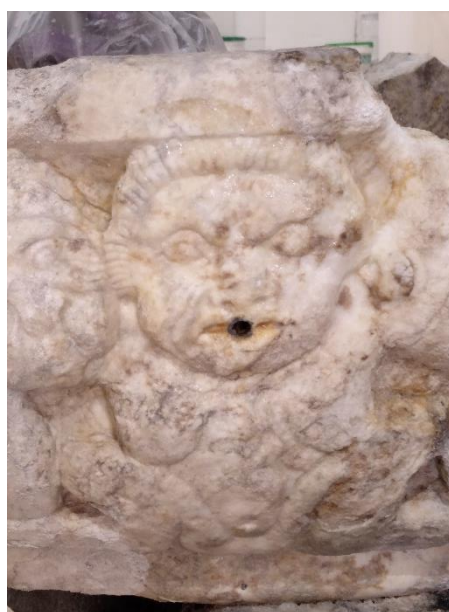
Figura 41. Níveis distintos de limpeza: entre razoável e deficitário. Foto: autoria do aluno.

Figura 42. Nivel final de limpeza. Foto: autoria do aluno.

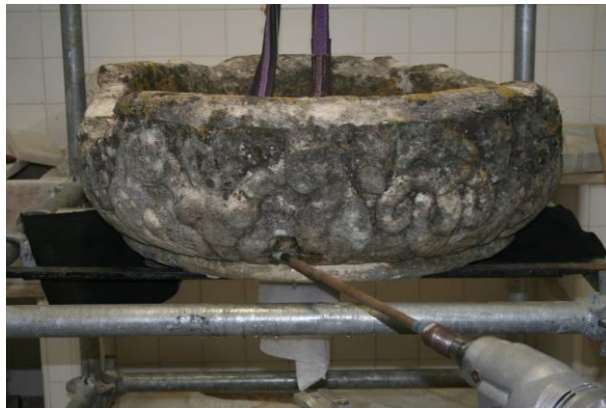
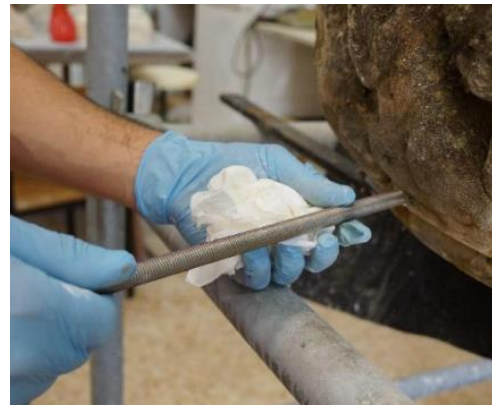
Figura 43. Perfuração a baixa rotação para introdução de espigões de reforço. Foto: autoria do aluno.

Figura 44. Introdução de espigão de reforço em aço inoxidável. Foto: autoria do aluno.

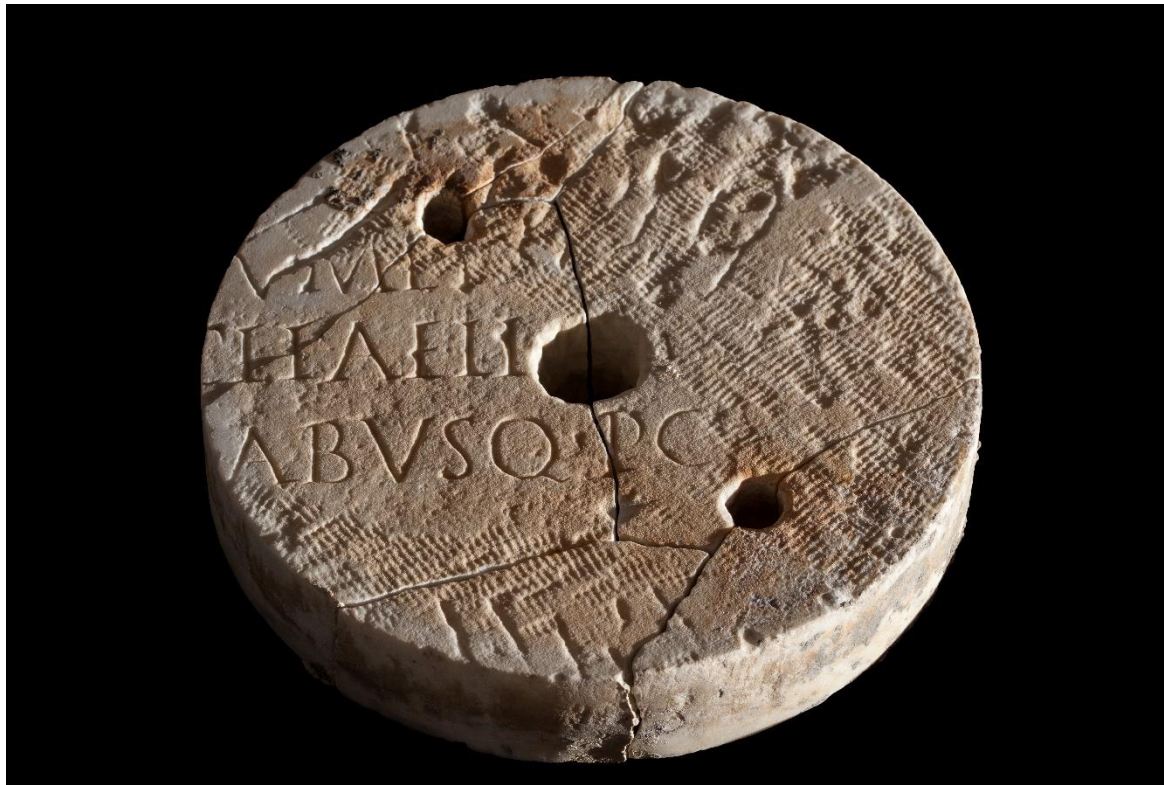
Como já referido, durante o processo de desmontagem da fonte ornamental foi achado um elemento pétreo parcialmente inscrito. O elemento, fragmentado (fig. 45), desempenhava funções estruturais, não sendo decorado na sua face exterior. Pelas características exteriores, nada fazia antever este acontecimento.

Figura 45. Fragmento epigrafado encontrado aquando da desmontagem da fonte. Foto: Gonçalo Figueiredo, IPT
