# Fábricas de Salazón

PATRIMONIO PRE-INDUSTRIAL  
EN CANGAS

María Núñez Camaño

Vila Nova de Cerveira. Março de 2019

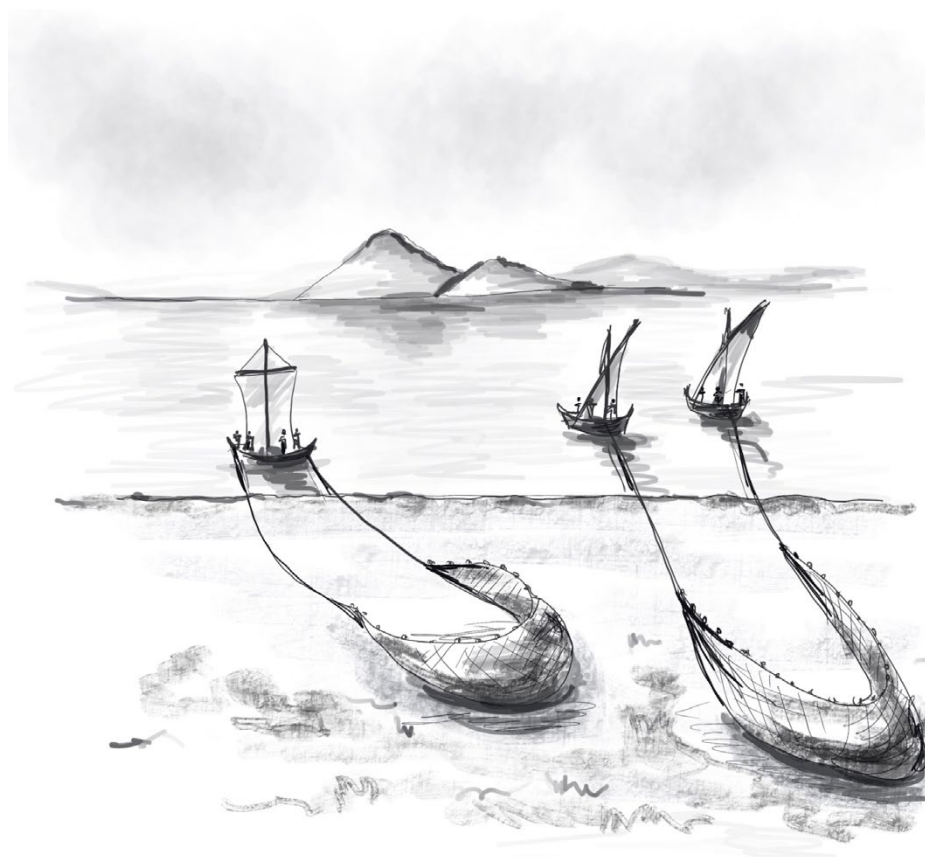
La Jávega (“Xábega” en gallego), se trataba de un sistema de arrastre de origen árabe, con cuerpo que podía oscilar entre los 300 y 600 metros de longitud, y que para ser manipulada necesitaba unas embarcaciones mucho mayores que las utilizadas hasta la fecha. Con la fuerza de bueyes, hombres, mujeres y niños se arrastraba el cerco hasta tierra.

*Fig. 1 Boceto de sistema de Jávega, según obra de Seoane y Prado. Créditos: la autora 2018*

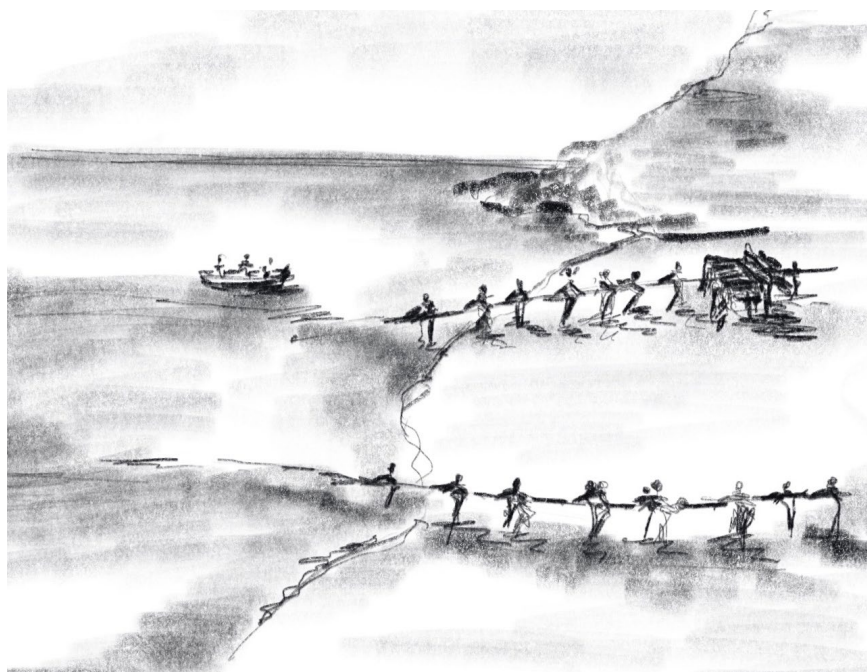
Fig. 2 Boceto de sistema de Jávega, desde tierra. Créditos: la autora 2018

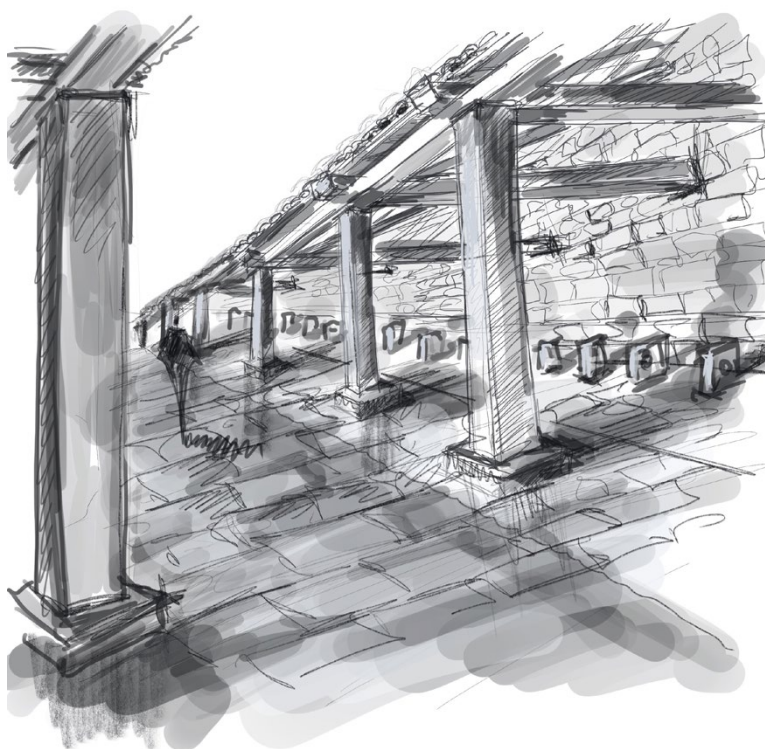
La fábrica disponía de este espacio central abierto y rodeado de columnas de piedra con aristas rebajadas, que soportaban la cubierta. Su cubrición descansaba en una estructura de cerchas de madera sobre las que se disponían las tejas. El edificio se delimitaba por muros y estaba casi totalmente cerrada en sí misma. Prácticamente no existían ventanas o se trataban de aberturas de reducidas dimensiones y no existían otros sistemas de de iluminación y ventilación que el propio patio (Bravo Cores, 1991).

fig. 5 Boceto de Claro o Patio interior y zona de prensas. Créditos: la autora 2018

En el ala opuesta a los lagares, y con orientación Norte, se encontraba el sistema de prensas. Las prensas se encontraban situadas en la zona denominada muerto (ver fig.5).

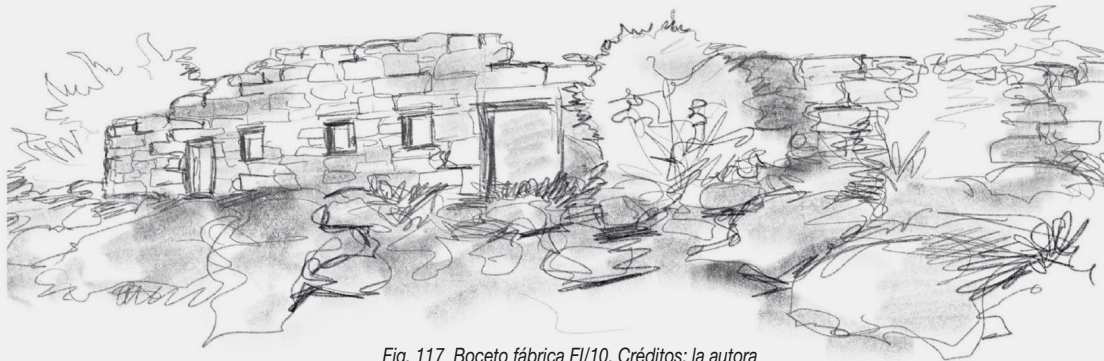
Fig. 117 Boceto fábrica FI/10. Créditos: la autora

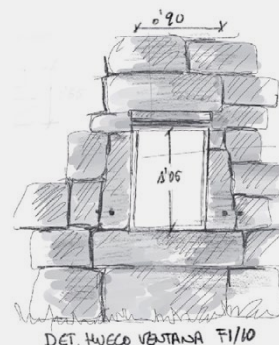
Fig. 122 Boceto hueco de ventana  
Créditos: la autora 2018

Formación de huecos de ventanas y puertas con abocinado interior. Se conservan tres ventanas en el módulo de vivienda y una puerta. Presentan rebaje perimetral el hueco de ventana por la parte exterior del muro para poder recibir las contra-ventanas. Aparecen incrustaciones de hierro en los muros de piedra, pertenecientes a los herrajes de las carpinterías. Dispone de vierteaguas moldurado de piedra en el dintel de ventanas. (ver fig. 121 y 123).

- Fig. 122 Boceto hueco de ventana. Créditos: la autora, 2018
- Fig. 123 Boceto hueco de puerta de vivienda. Créditos: la autora, 2018
- Fig. 124 Boceto de teja cerámica curva. Créditos: la autora, 2018

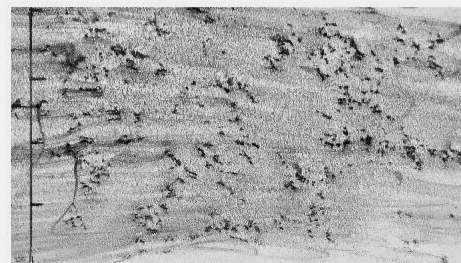
Fig. 125 Datos formales. Créditos: la autora 2018

CUBIERTA INCLINADA 1 y 2 AGUAS

TEXTURA DE LA PIEDRA

- Fig. 125 Bocetos de Datos formales. Créditos: la autora, 2018
- Fig. 126 Mapa histórico 1935. <http://centrodedescargas.cnig.es>
- Fig. 127 Vuelo americano 56. <http://centrodedescargas.cnig.es>

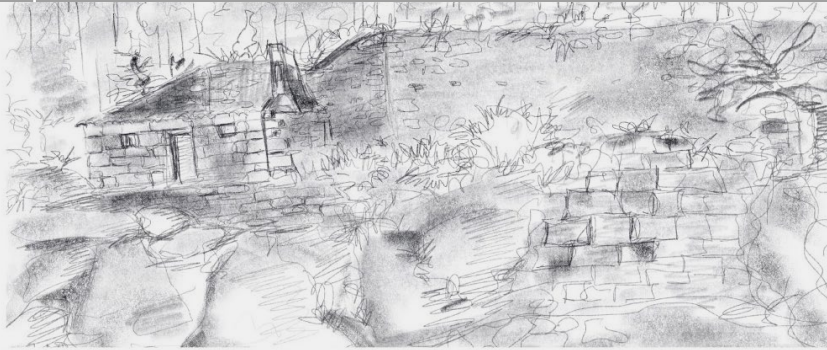
Fig. 144 Boceto fábrica FI/12. Créditos: la autora

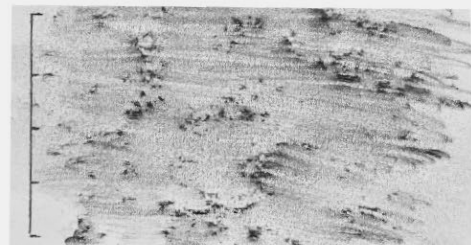
Fig. 153 Datos formales. Créditos: la autora 2018

CUBIERTA INCLINADA 1 y 2 AGUAS

TEXTURA DE LA PIEDRA

- Fig. 152 Fotografía elemento singular de piedra. Créditos: la autora, 2018.
- Fig. 153 Bocetos de datos formales. Créditos: la autora, 2018
- Fig. 154 Mapa histórico 1935. <http://centrodedescargas.cnig.es>

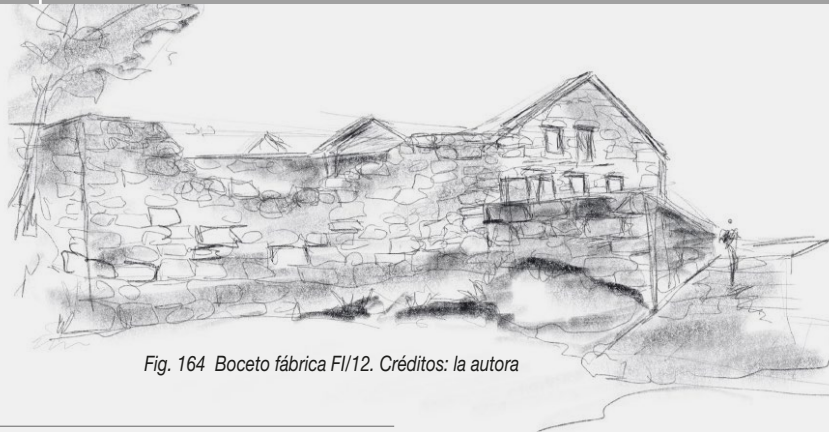
Fig. 164 Boceto fábrica FI/12. Créditos: la autora

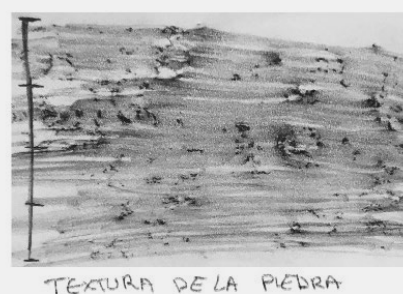
Fig. 171 Datos formales. Créditos: la autora 2018

La textura de los muros, es de piedra abujardada de color tostado grisáceo con grano fino (ver fig. 171).

Edificio principal con planta rectangular de 41,20 x 20,40m (ver fig. 165, 171).

- Fig. 169 Boceto hueco de ventana. Créditos: la autora, 2018
- Fig. 170 Boceto hueco de puerta de vivienda. Créditos: la autora, 2018
- Fig. 171 Bocetos de datos formales. Créditos: la autora, 2018
