Perdas em sistemas de abastecimento de água – INOVA (Cantanhede)

Relatório de Estágio apresentado para a obtenção do grau de Mestre em
Engenharia Civil – Especialização em Construção Urbana

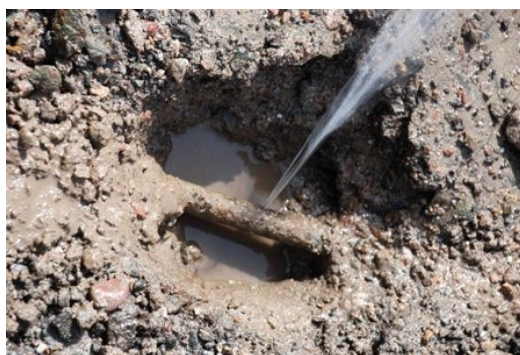
Figura 2.14 – Rotura na tubagem do ramal (Lakewood Water District, 2011)

Grande parte das roturas surgem por um elevado estado de degradação – Figura 2.14, má execução em obra ou má qualidade dos materiais, principalmente nos acessórios de ligação. Pressões altas no sistema podem também contribuir para o surgimento e o aumento de roturas. O tipo de solo e as condições do terreno são particularmente relevantes, sobretudo no modo como se torna aparente ou não a ocorrência de roturas e fugas.

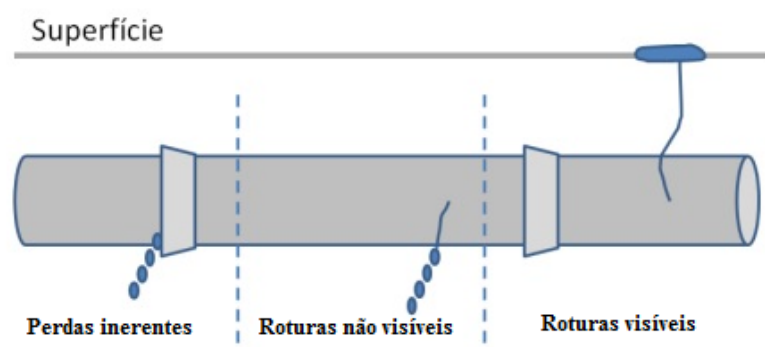
Figura 2.15 – Tipos de fugas de água (adaptado de Tardelli *et al.*, 2006)

As fugas de água podem ser agrupadas em quatro classes (Alegre *et al.*, 2005), sendo três destas classes representadas pela Figura 2.15:

- Fugas e roturas não reportadas, em que a água não aflui à superfície mas são detetáveis por equipamentos acústicos. São caracterizadas por caudais médios, tendo uma duração dependente da frequência das campanhas de deteção realizadas, fator preponderante no seu volume;

- Roturas visíveis que afluem à superfície, sendo visíveis pela população que procede à sua comunicação. Por norma têm curta duração, caudais elevados e volumes de água moderados, por serem rapidamente identificadas e reparadas;

- Fugas e extravasamentos em reservatórios são também causas de perdas de água. Estas perdas são muitas vezes visíveis e têm uma duração dependente do tipo de manutenção que é realizada. A sua reparação depende da complexidade do problema associado.

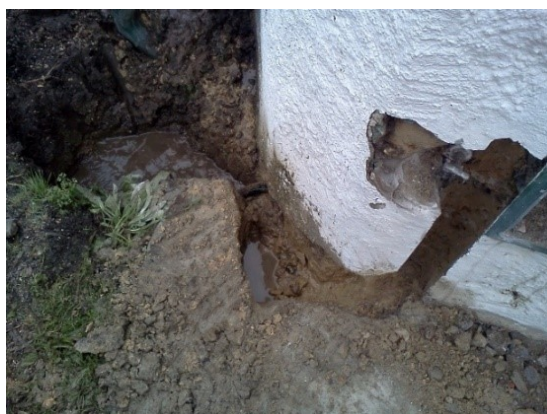
Figura 2.17 – Intervenção num ramal com o joelho danificado

Nos ramais de ligação, as perdas reais de água encontram-se na tubagem e nos acessórios de ligação conduta – ramal, nos joelhos (Figura 2.17) e nos tês. Os acessórios podem apresentar falta de estanquidade ou mesmo problemas de fissuração. Estes acessórios são por regra geral mais fracos, apresentando problemas com o passar dos anos. As válvulas junto ao contador podem também apresentar problemas de estanquidade.

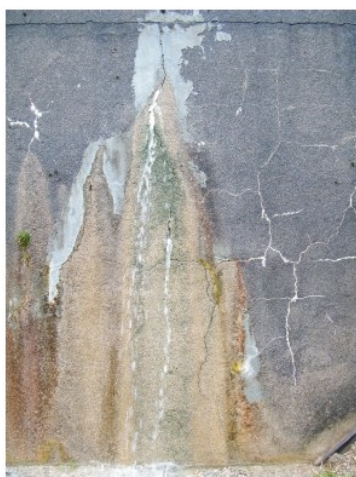
Figura 2.18 – Fissura no reservatório
(cedida por Joaquim Sousa)

Os reservatórios são, em geral, feitos em betão armado e é natural que com o passar dos anos os problemas de fissuração comecem por aparecer – Figuras 2.18 e 2.19, sendo este um problema inerente ao betão. Este problema de fissuração está normalmente associado com as retrações, derivadas à redução do volume do betão pela perda de água, e à ocorrência de assentamentos diferenciais que ocorrem por má execução ou má compactação do solo de fundação (Alegre *et al.*, 2010).

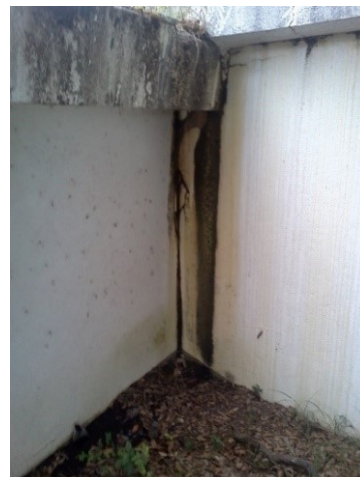
Figura 2.19 – Fissura no reservatório
apoiado

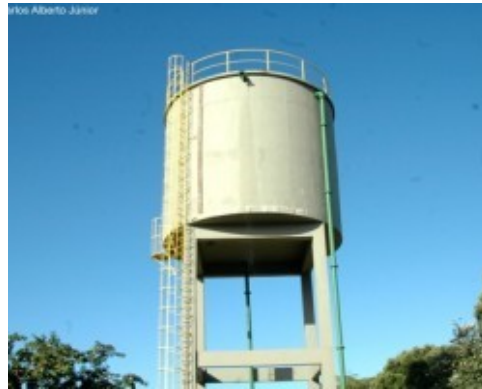
Figura 2.20 – Extravasamento do reservatório (PMA, 2010)

O nível de água nos reservatórios é frequentemente controlado por boias de nível. Quando as boias dos níveis máximo e de emergência avariarem, as estações elevatórias não recebem as ordens de paragem. Caso as bombas continuem em funcionamento, a água em excesso que chega ao reservatório acabará por ser encaminhada para o exterior através das descargas de emergência que existem no topo dos reservatórios – Figura 2.20.

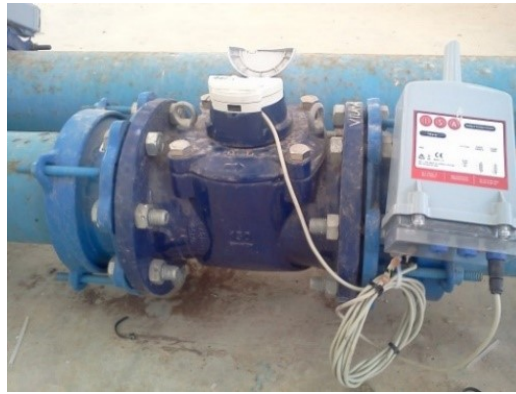
Figura 2.22 – Telemetria com recurso ao iWater 200 ISA

As infraestruturas do sistema de abastecimento de água por vezes são muito extensas e não há a possibilidade de realizar um controlo diário dos caudalímetros. Assim, o uso de telemetria (Figura 2.22) possibilita a reunião de informação sobre caudais, pressão, nível de água nos reservatórios e de qualidade de água nos pontos onde este sistema se encontra instalado, bem como o acionamento de alarmes (Alegre *et al.*, 2005), em locais por vezes em pontos remotos ou inacessíveis.

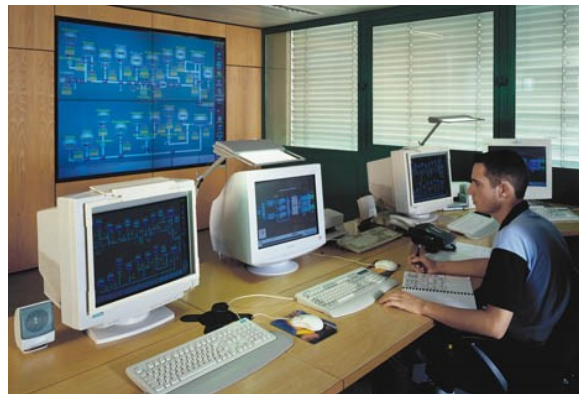
Figura 2.23 – Telegestão da ETA de Alcantarilha (Sul informação, 2012)

Por vezes o sistema de telemetria pode estar associado a um sistema de telegestão (Figura 2.23), cujo funcionamento é semelhante ao sistema de telemetria anteriormente referido, acrescentando-lhe a parte do controlo, isto é, o operador consegue controlar o sistema à distância.

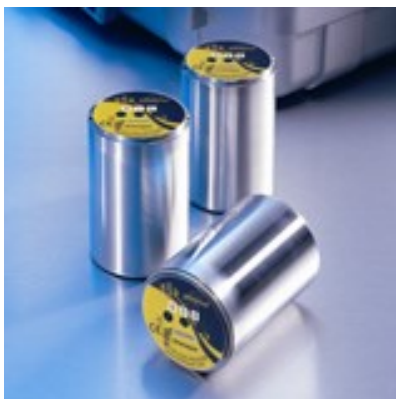
Figura 2.26 – Acelerómetros Primayer Phocos 2 (Primayer, 2013)

A medição de ruído nas tubagens com recurso a acelerómetros é um dos métodos possíveis para identificação de possíveis locais de rotura. A colocação dos acelerómetros (Figura 2.26) deve ser realizada de modo a que estes fiquem em contacto direto com a infraestrutura. Os acelerómetros são frequentemente instalados nos contadores dos clientes ou na rede de distribuição, mais propriamente em válvulas de seccionamento, bocas de rega, bocas de incêndio, marcos de incêndio e ventosas.

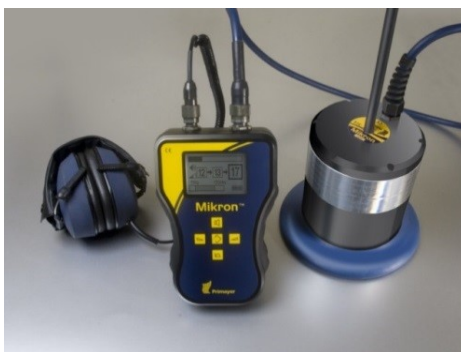
Figura 2.27 – Geofone Mikron da Primayer (Perta, 2013)

O geofone (Figura 2.27) deverá ser utilizado quando o ruído ambiente é reduzido e quando a pressão hidráulica na tubagem for maior (horas de menor consumo de água), sendo estas condições mais propícias de serem alcançadas durante a noite. O Geofone é um equipamento de sondagem de superfície, diretamente acima da tubagem onde as características do solo o permitam. O ruído poderá ser mais ou menos audível, dependendo das características do solo e do pavimento acima da conduta e das características da própria rotura.

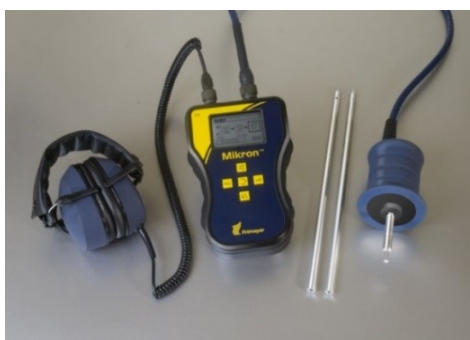
Figura 2.28 – Vareta de escuta Mikron da Primayer (Perta, 2013)

A vareta de escuta (Figura 2.28), à semelhança do geofone, é um equipamento acústico para localização de roturas.

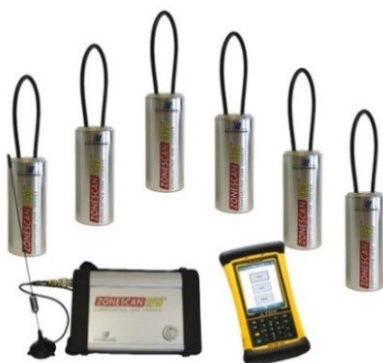
Figura 2.30 – Correladores multiponto (Tecnilab, 2013)

Os correladores multiponto (Figura 2.30) funcionam de forma semelhante aos correladores anteriormente referidos, apenas divergindo no maior número de aparelhos que são utilizados, conferindo assim uma maior abrangência da área em estudo. Os correladores multiponto permitem uma melhor aproximação do local da rotura.

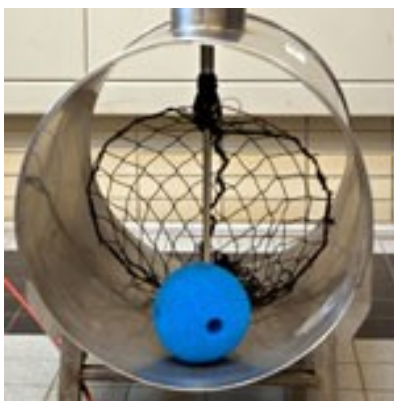
Figura 2.32 – SmartBall e rede de captura (Pure Technologies, 2013)

A localização de roturas com a SmartBall (Figura 2.32) consiste na introdução na conduta de uma pequena bola equipada com um sensor acústico de alta sensibilidade, capaz de escutar o ruído produzido pelas roturas. Após a inserção, o equipamento viaja ao longo da rede impulsionado pela água, enquanto vai guardando informação relativa às roturas identificadas (Pure Technologies, 2013).

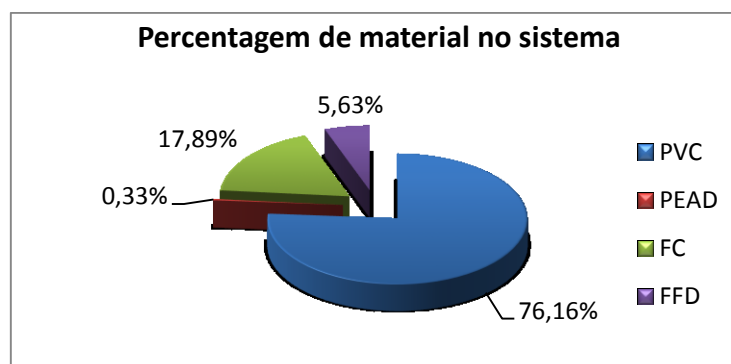
Figura 3.10 – Percentagem dos materiais das condutas no concelho de Cantanhede (INOVA-EM-S.A., 2013)

Nos anos mais recentes, o concelho de Cantanhede tem vindo a investir na reabilitação das suas redes de distribuição adotando em algumas zonas PEAD. Na Figura 3.10 é possível observar a percentagem de cada tipo de material presente no sistema de abastecimento.

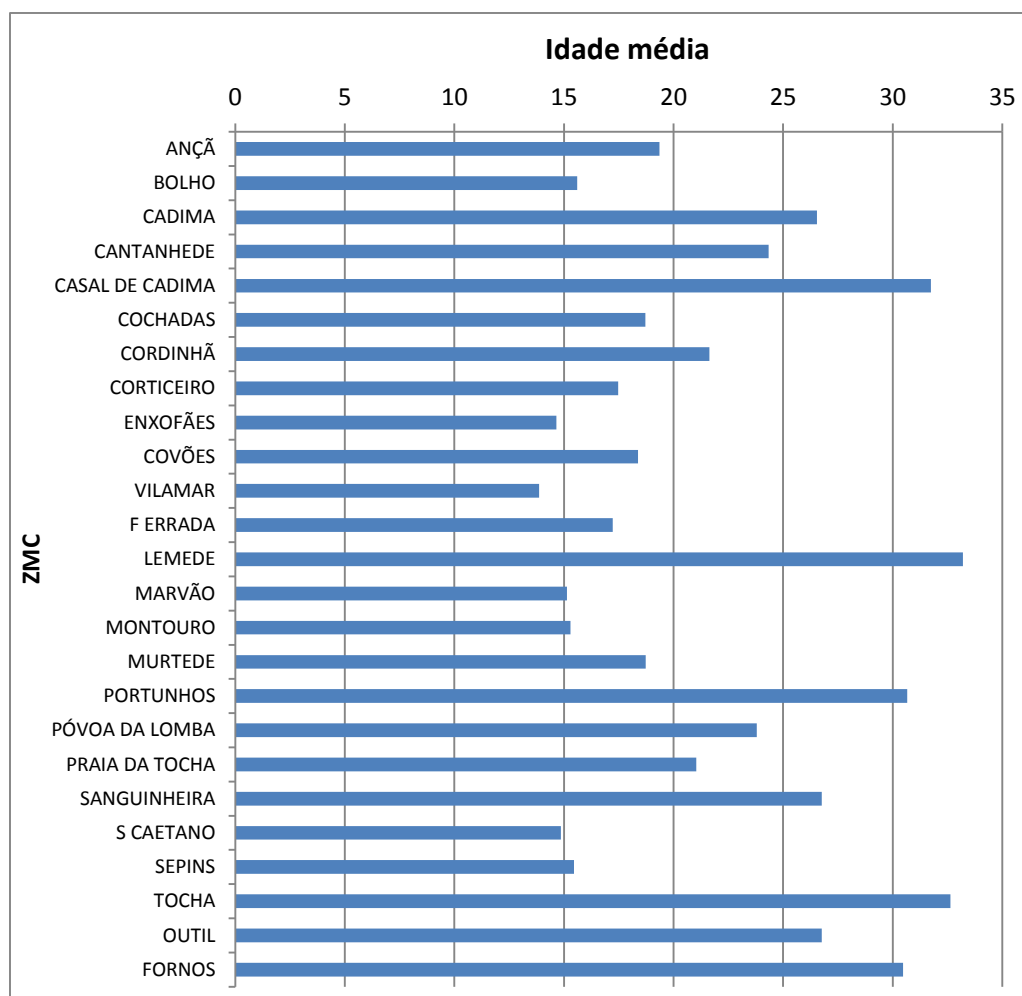
Figura 3.11 – Idade média das tubagens por ZMC

Por se tratar de uma área geográfica muito extensa, as obras de ligação ao sistema de abastecimento de água foram realizadas de forma faseada, tendo também em consideração a sustentabilidade económica de todo o sistema presente. Com este processo, atualmente a rede de distribuição, a adução e os reservatórios, apresentam idades diferentes, graus de degradação diferentes e, conseqüentemente, necessidades de reabilitação diferentes (Figura 3.11).

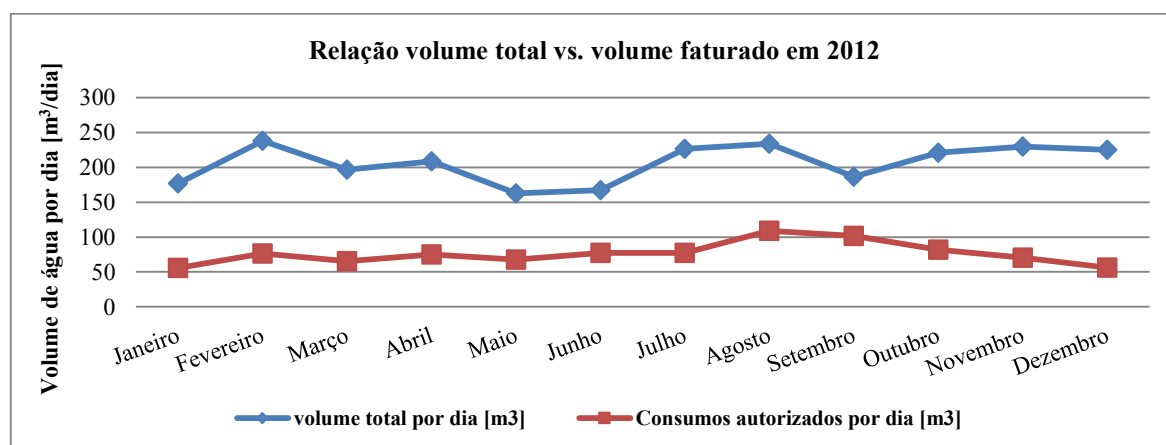
Figura 4.3 – Relação volume total vs. Volume faturado, por dia, em 2012

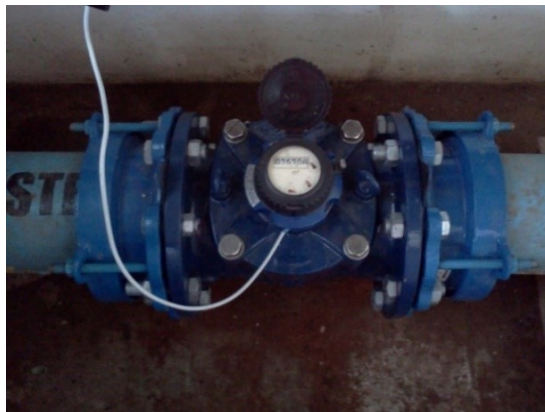
Figura 4.5 – Sonda de encaixe no contador (envio de dados para iwater 200 ISA)

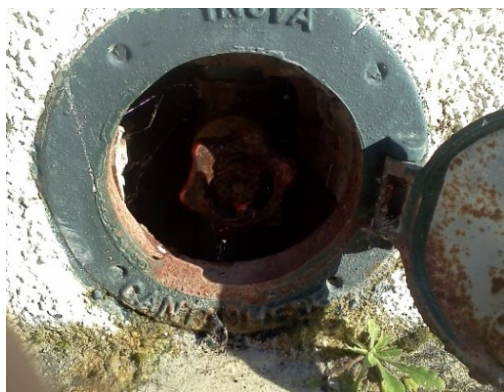
Figura 4.7 – Torneira de segurança.
a verter água

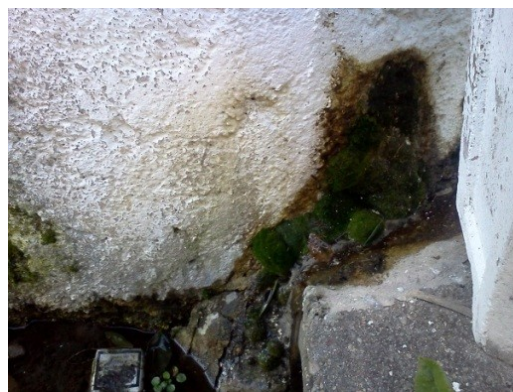
Figura 4.8 – Aparecimento de humidade e musgos na parede junto ao contador

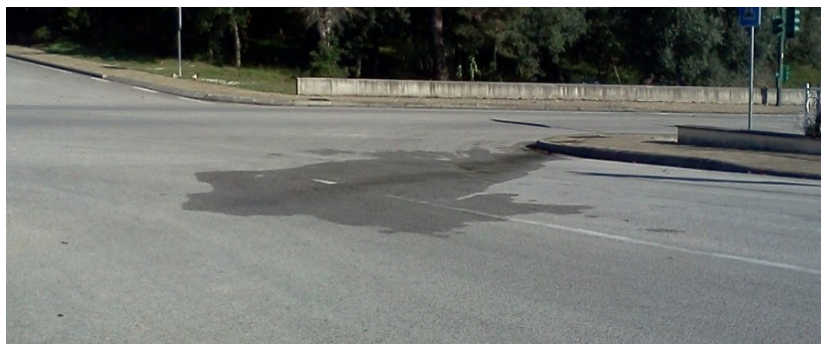
Figura 4.9 – Humidade anormal na estrada

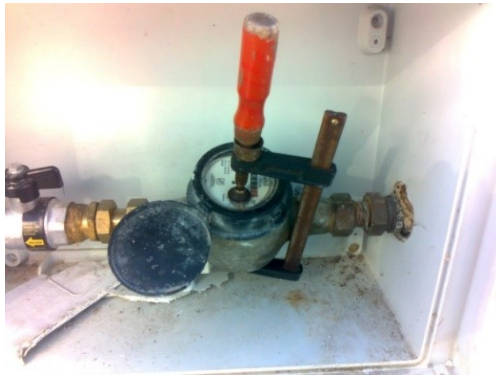
Figura 4.11 – Adulteração de contador

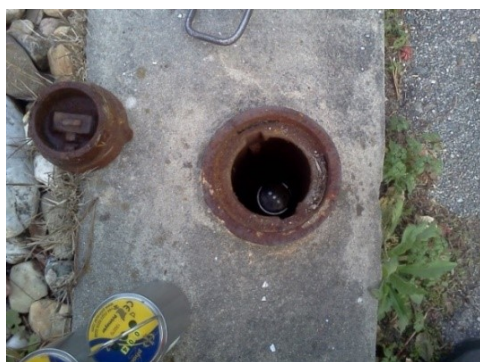
Figura 4.15 – Colocação do acelerómetro numa válvula de seccionamento

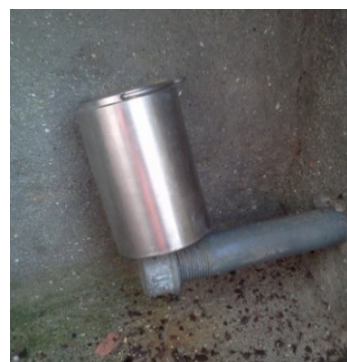
Figura 4.16 – Colocação do acelerómetro no ramal

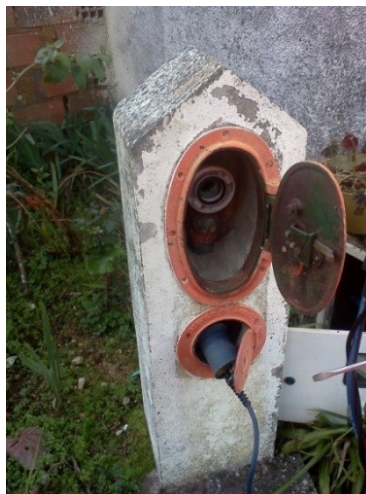
Figura 4.18 – Utilização da vareta de escuta numa boca-de-incêndio

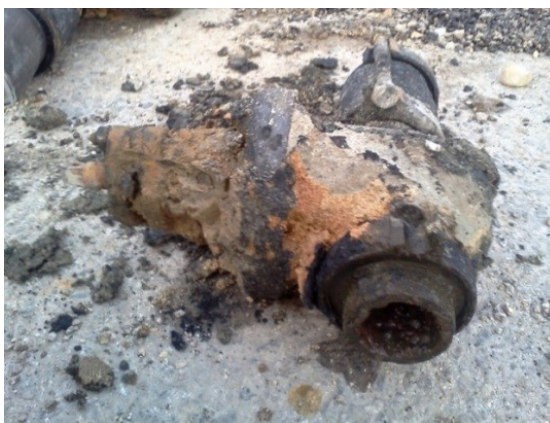
Figura 4.21 – Válvula antiga, a ser substituída

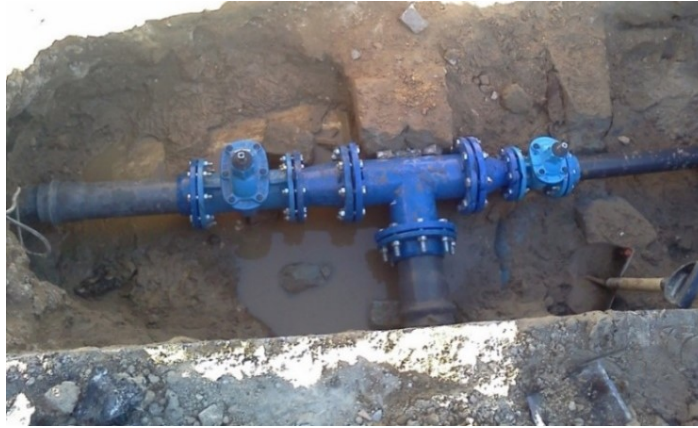
Figura 4.22 – Conjunto de válvulas novo, da rua do serradinho à saída do reservatório do Bolho

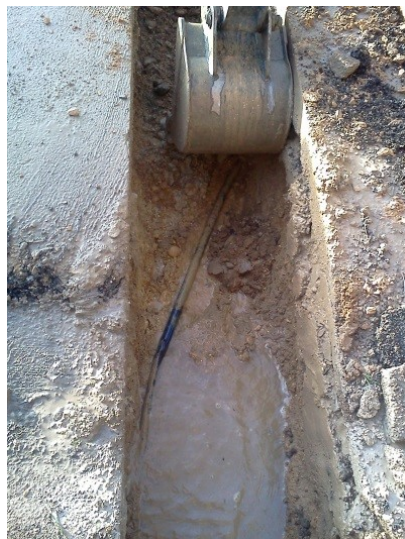
Figura 4.23 – Intervenção num ramal com perdas de água

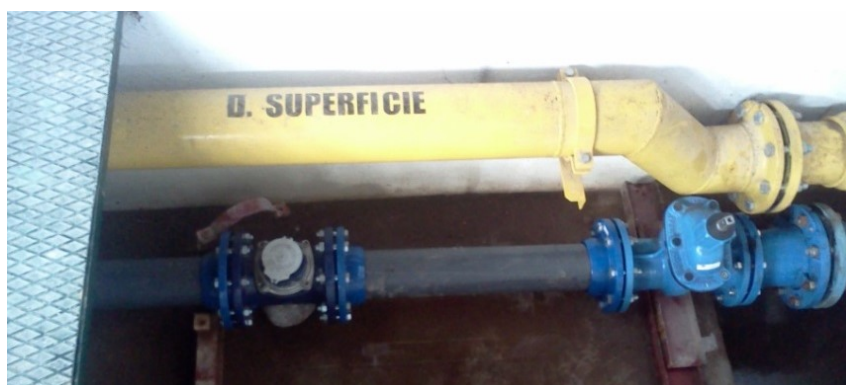
Figura 4.24 – Contador de 125mm, válvula de seccionamento e cone de redução 150mm – 125mm

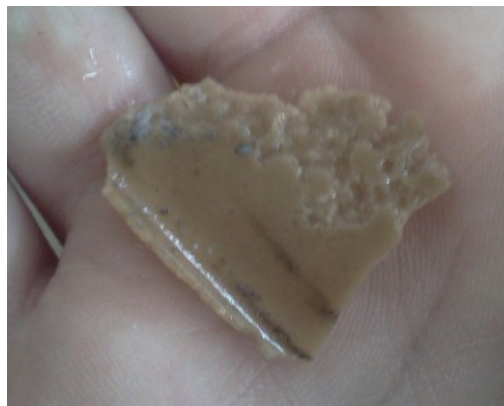
Figura 4.25 – Lasca de calcário responsável pelo encravamento do contador

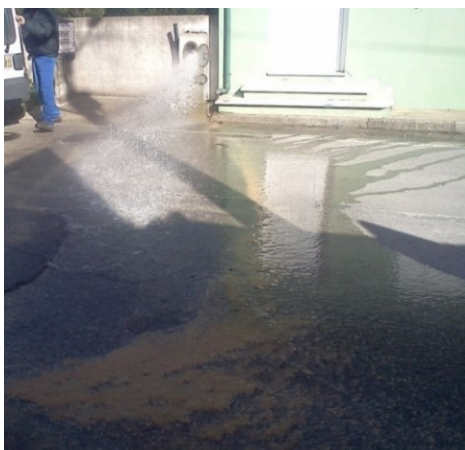
Figura 4.26 – Abertura de uma boca de incêndio, para libertação de água com fragmentos de calcário

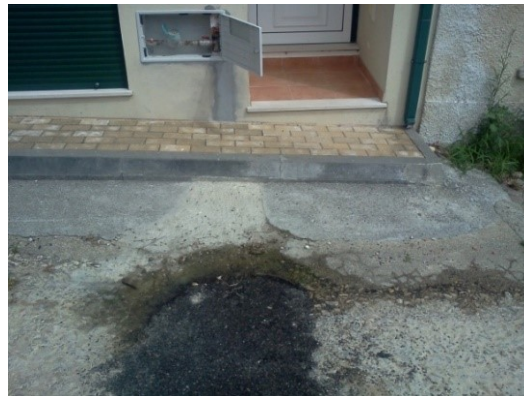
Figura 4.27 – Aparecimento de água à superfície num local anteriormente reparado

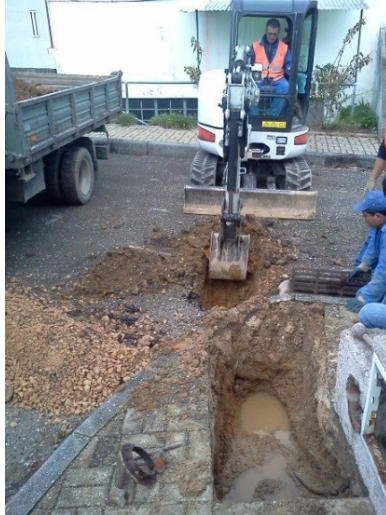
Figura 4.29 – Reparação de rotura

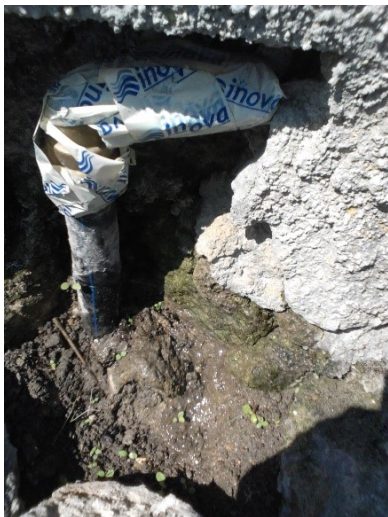
Figura 4.30 – Rotura na tubagem de ramal

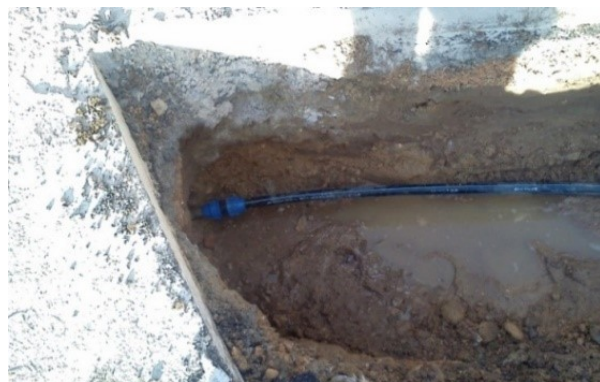
Figura 4.31 – Reparação de um ramal

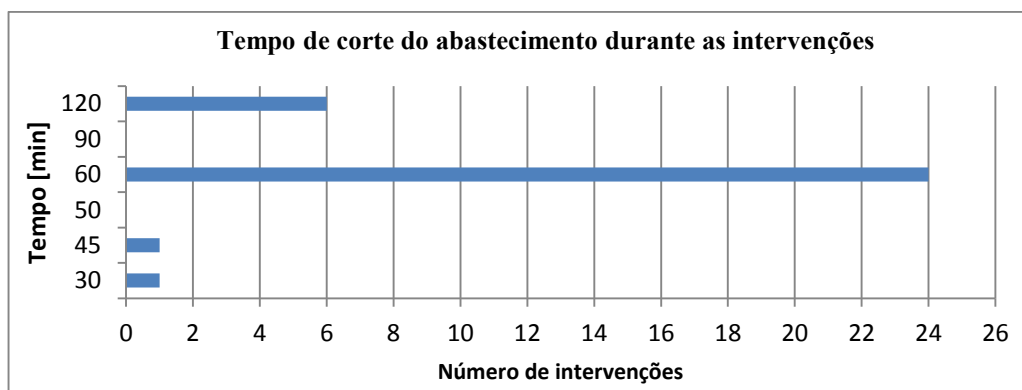
Figura 4.32 – Tempo de corte do abastecimento durante as intervenções

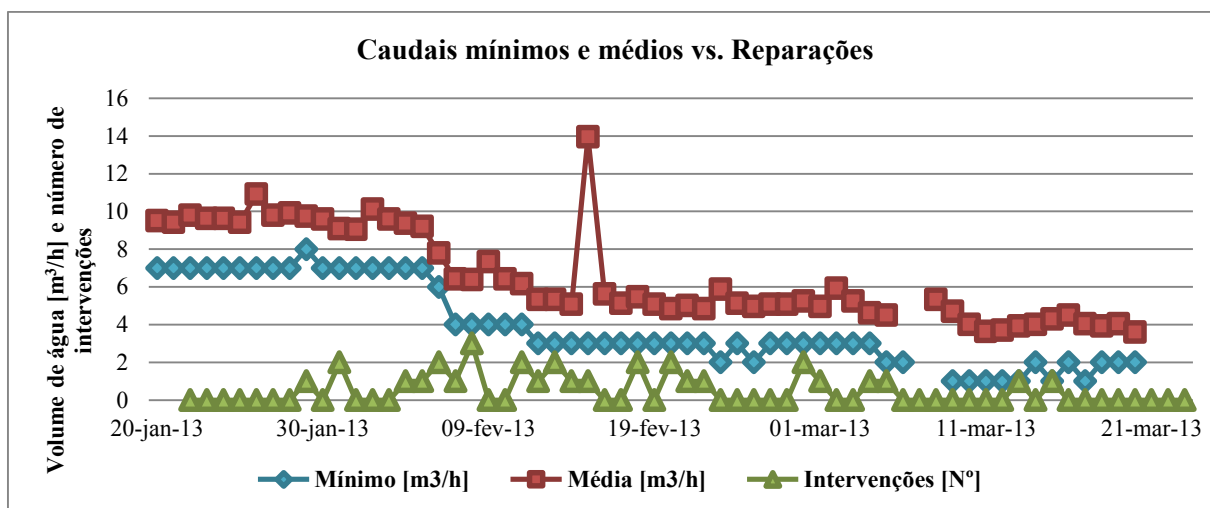
Figura 4.33 – Caudais noturnos e médios com as reparações realizadas

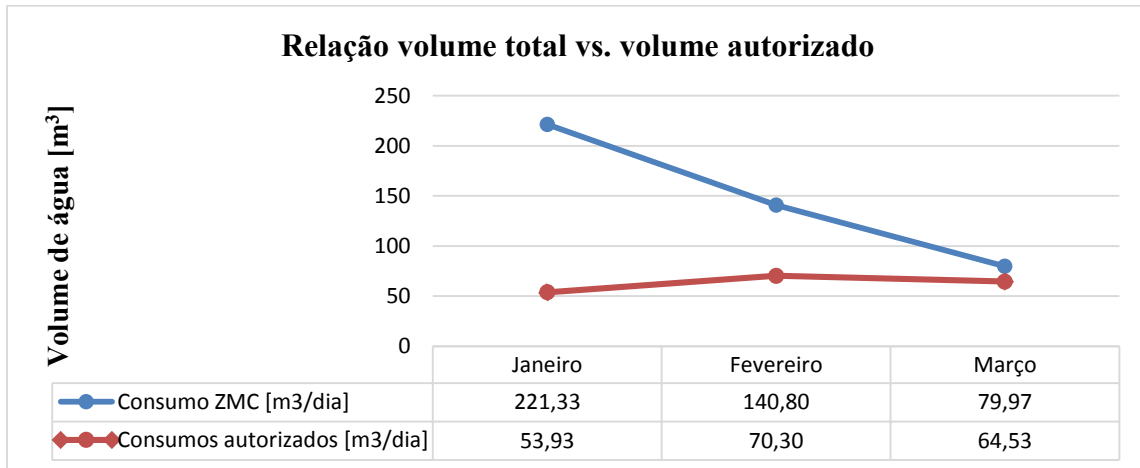
Figura 4.34 – Relação volume total vs. Volume faturado

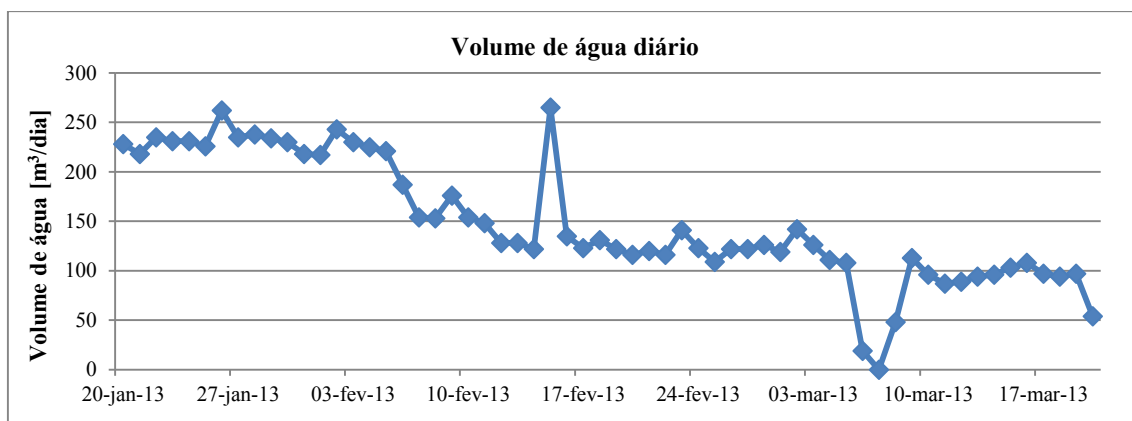
Figura 4.35 – Variação do volume de água diário durante as intervenções

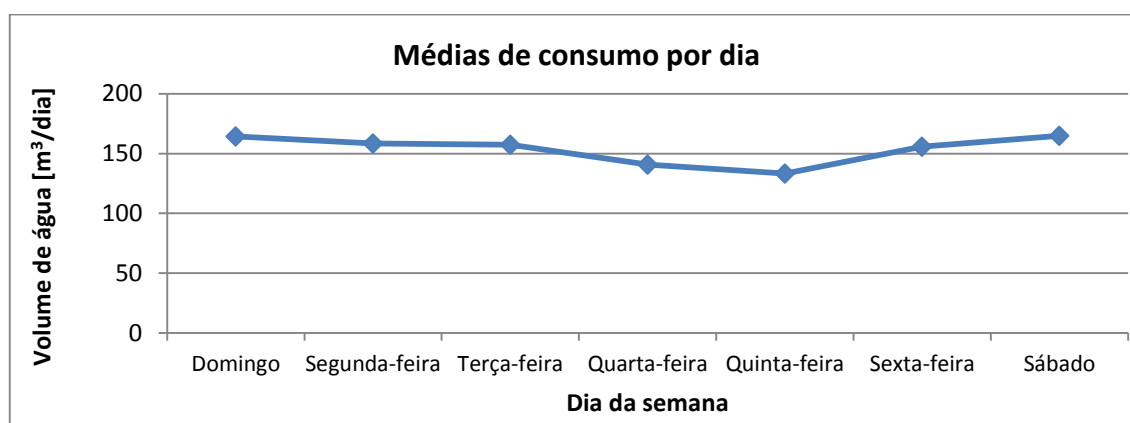
Figura 4.36 – Média de volume de água entrada por dia da semana

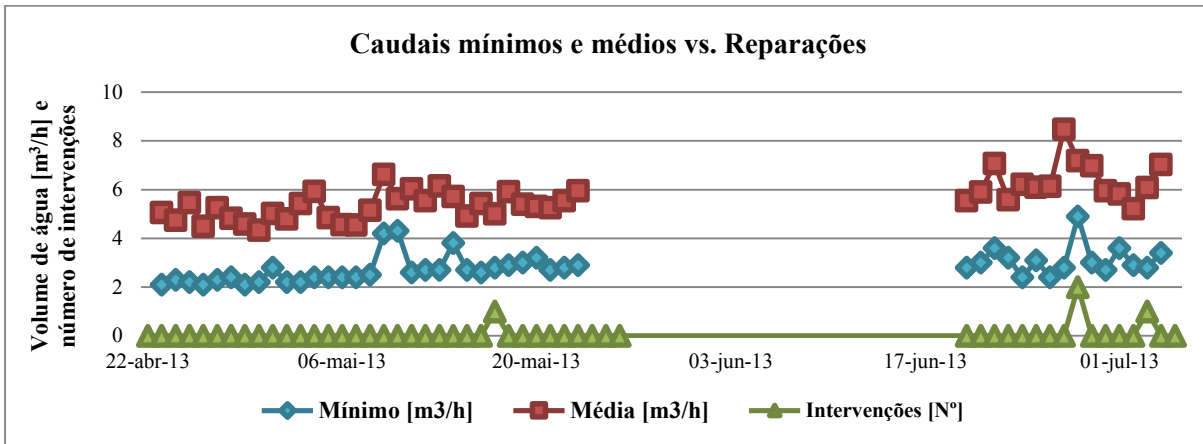
Figura 4.37 – Caudais mínimos e médios vs. Reparações depois da fase de reparações

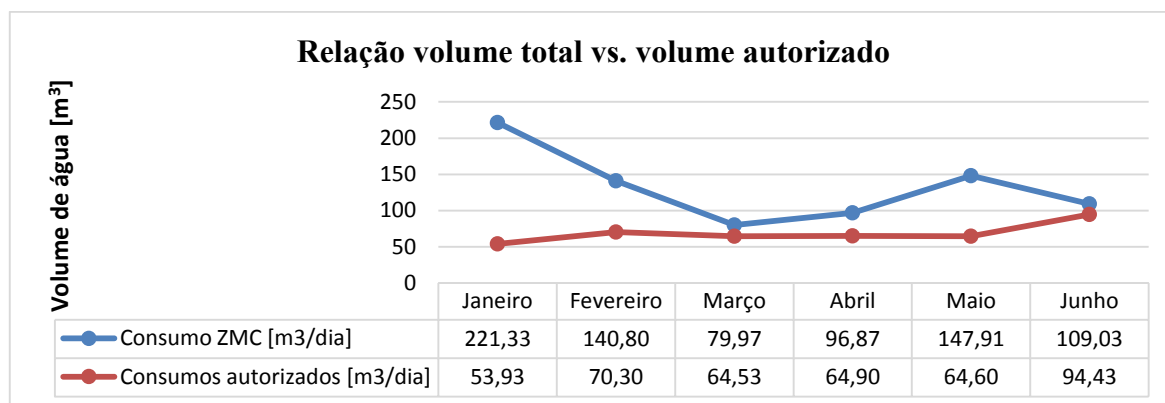
Figura 4.38 – Relação volume total vs. Volume faturado
