Escola Superior de Tecnologia de Tomar

Estudo e Conservação de 3 Emblemas Manuelinos em Talha Dourada e Poli- cromada, do Convento de Cristo, de Tomar

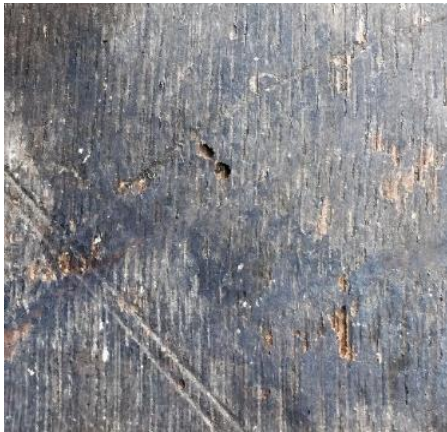
Figura 24- Detalhe da cor da madeira localizada no verso da representação escultórica da esfera armilar. (A.P.)

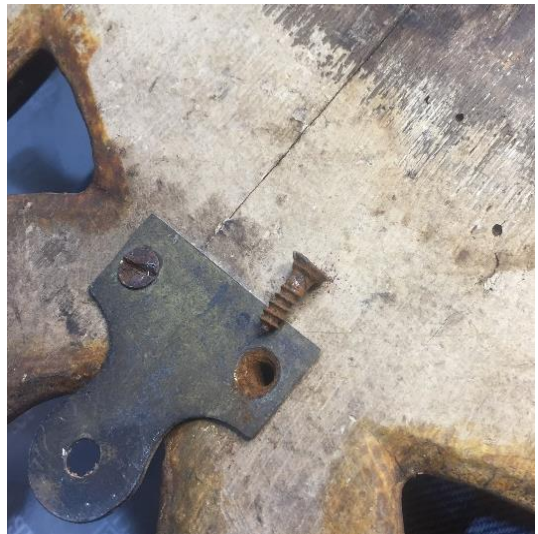
Figura 60- Pormenor do estado de conservação dos acessórios metálicos fixados com parafusos em aço macio. (A.P.)

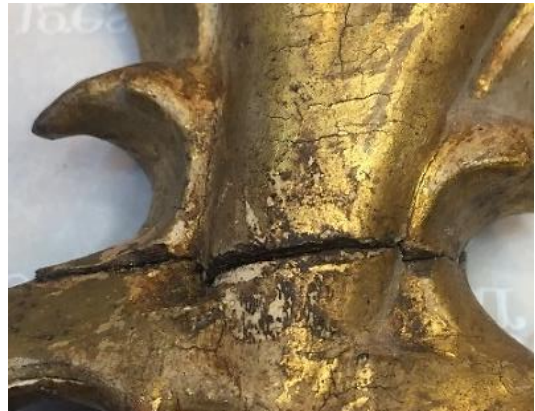
Figura 64- Detalhe de uma união instável, em risco de provocar outros danos ao suporte de madeira. (A.P.)

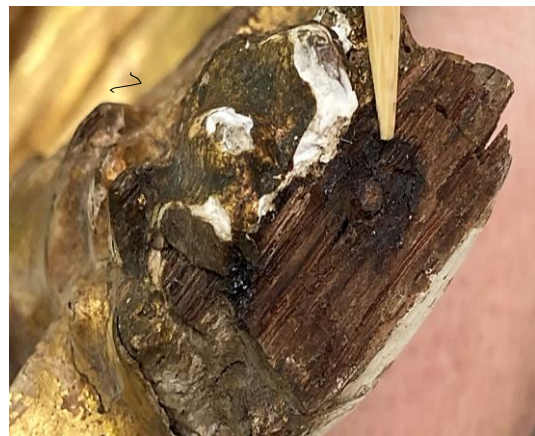
Figura 65- Mancha na madeira em resultado de produtos de corrosão dos pregos. (A.P.)

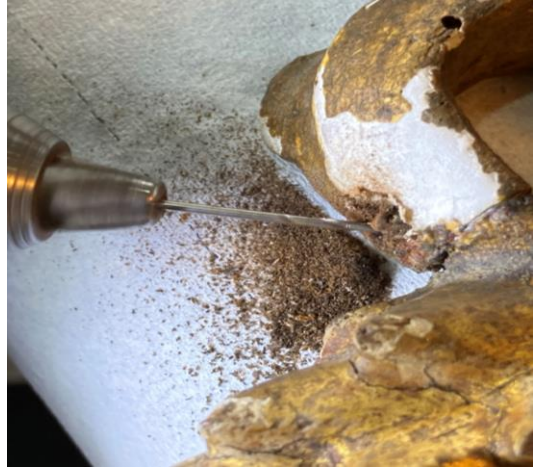
Figura 66- Perfuração com um mini berbequim em torno dos pregos para a sua extração. (A.P.)

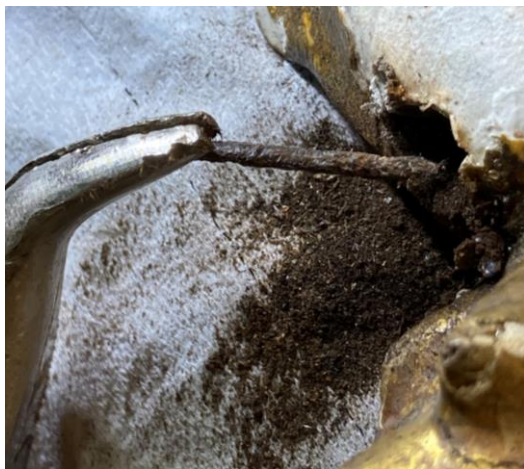
Figura 67- Extração do prego corroído da estrutura em madeira. (A.P.)

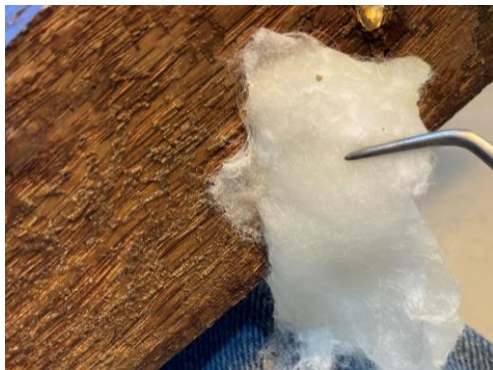
Figura 71- Resultado da aplicação de um algodão embebido em água quente, sobre a superfície de madeira durante 1-3 minutos. (A.P.)

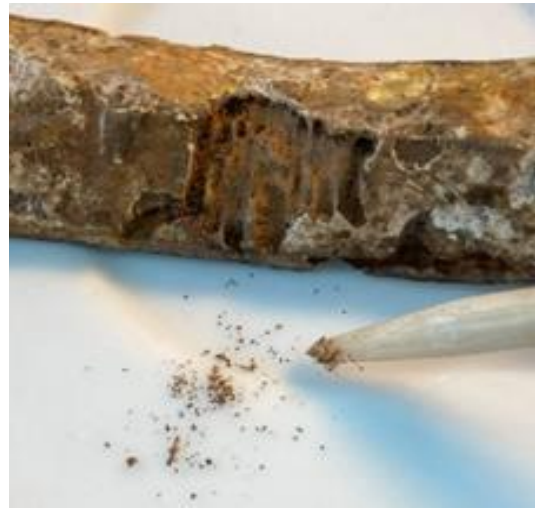
Figura 78- Remoção do pó de madeira localizados nas galerias causadas por insetos xilófagos. (A.P.)

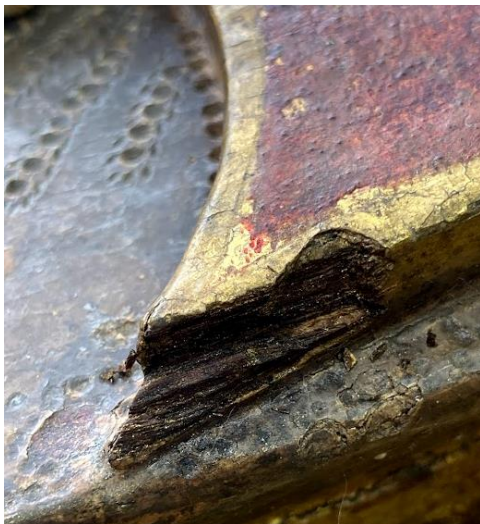
Figura 81- Lacuna estrutural localizada no escudo da Ordem de Cristo. (A.P.)

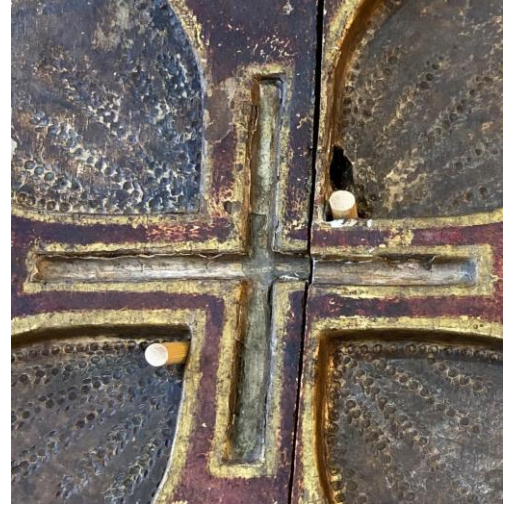
Figura 85- Pormenor das cavilhas de faia vaporizada inserida nos orifícios de maior dimensão no escudo da Ordem de Cristo. (A.P.)

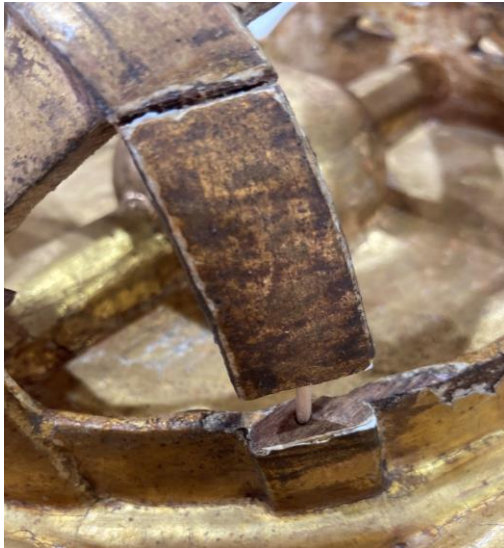
Figura 93- Cavilhas inseridas nos orifícios para unir as armilas esféricas à estrutura central em madeira. (A.P.)

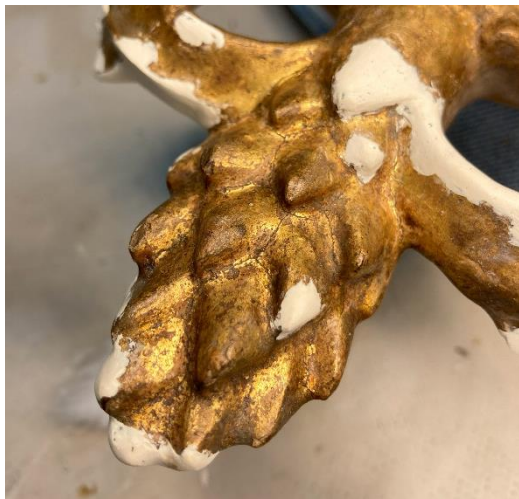
Figura 99- Lacunas dos estratos de superfícies preenchidas e alisadas, com folhas de lixas de diferentes granulometrias (A.P.)

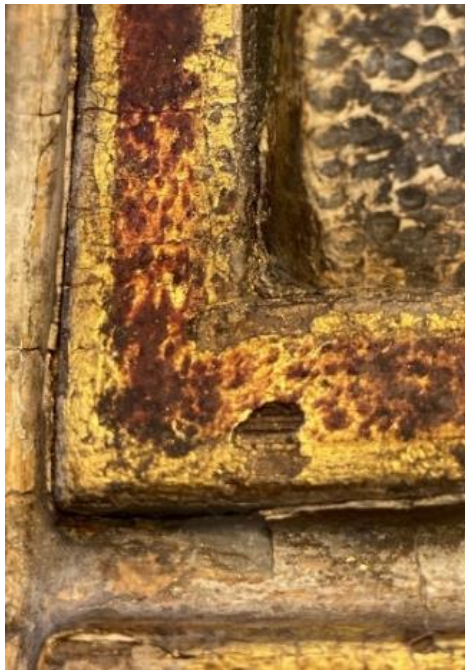
Figura 168- Aparente reintegração cromática da área cromática vermelha, sobre dourado, com uma aproximação à técnica de pontilhismo, no escudo da Ordem de Cristo. (A.P.)

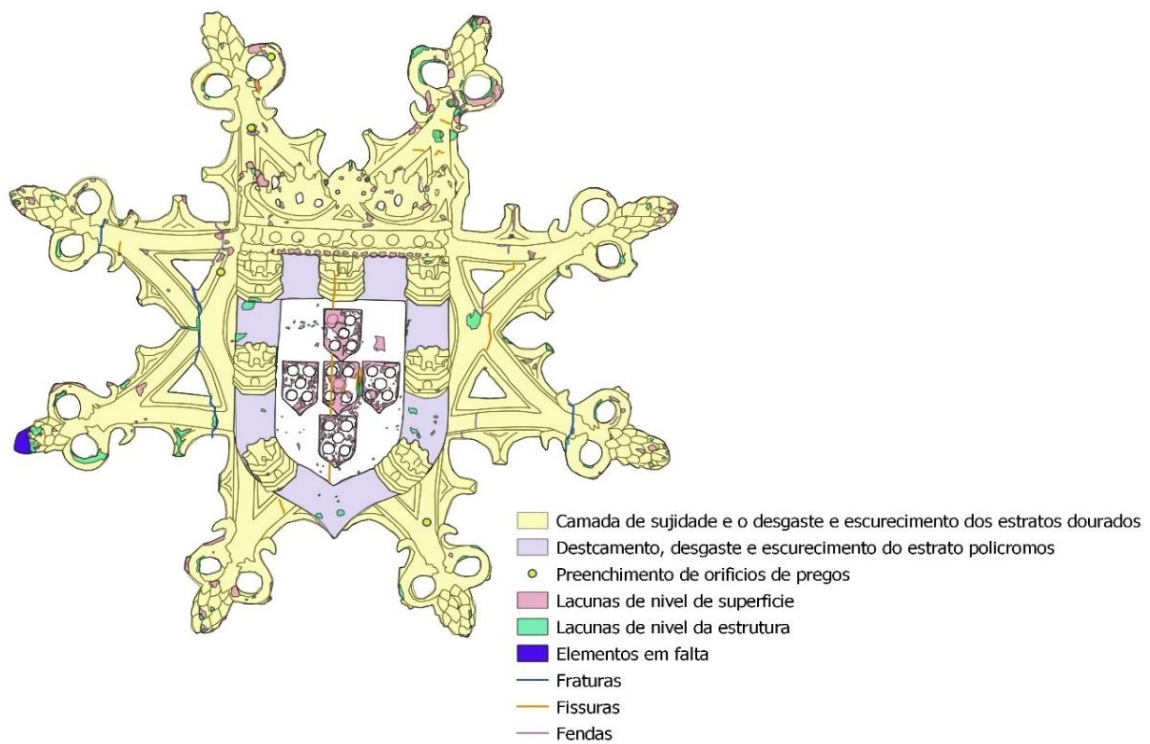
Figura 169- Mapeamento dos danos e alterações do brasão de D. Manuel I. (A.P.)

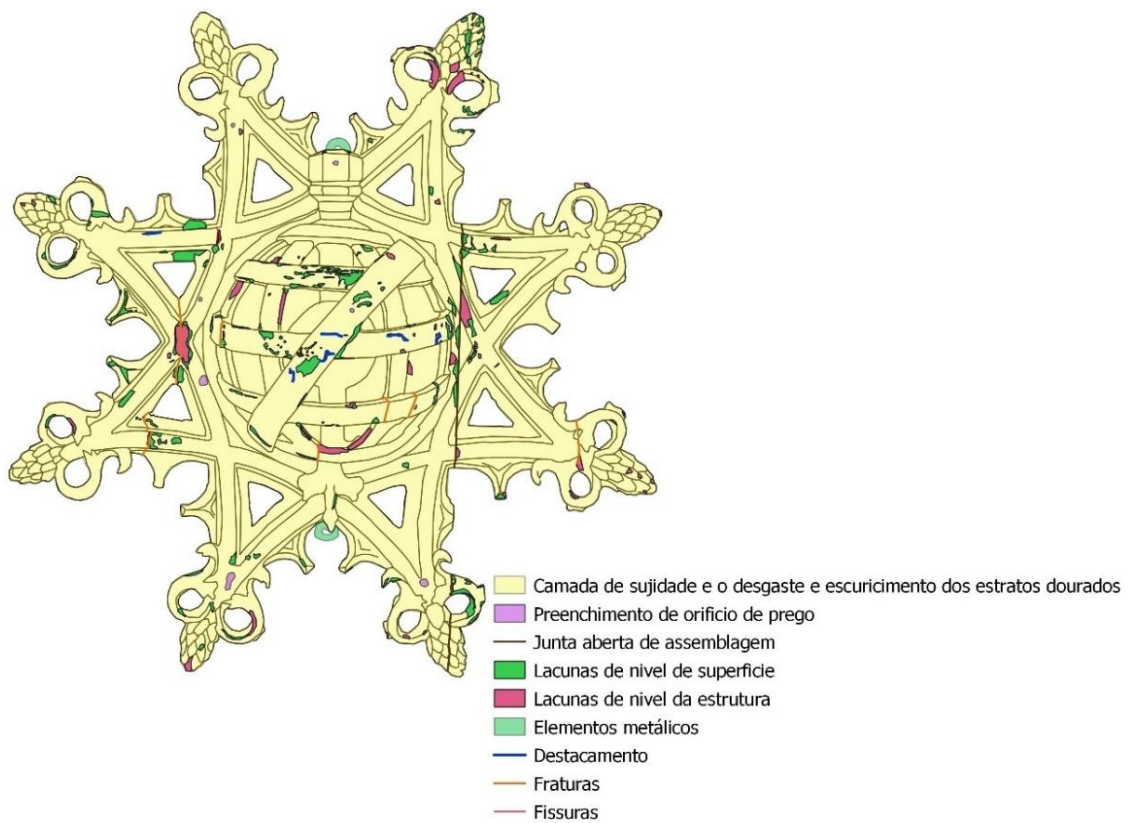
Figura 170- Mapeamento dos danos e alterações da esfera armilar. (A.P.)

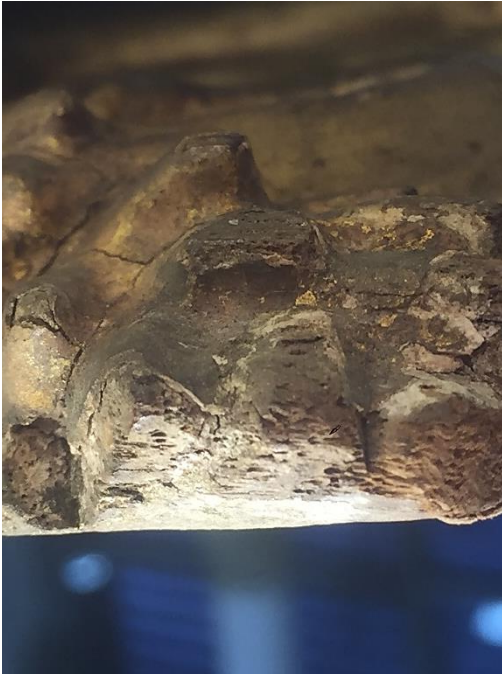
Figura 172- Pormenor da camada de sujidade no **anverso** do escudo da Ordem de Cristo. (A.P.)

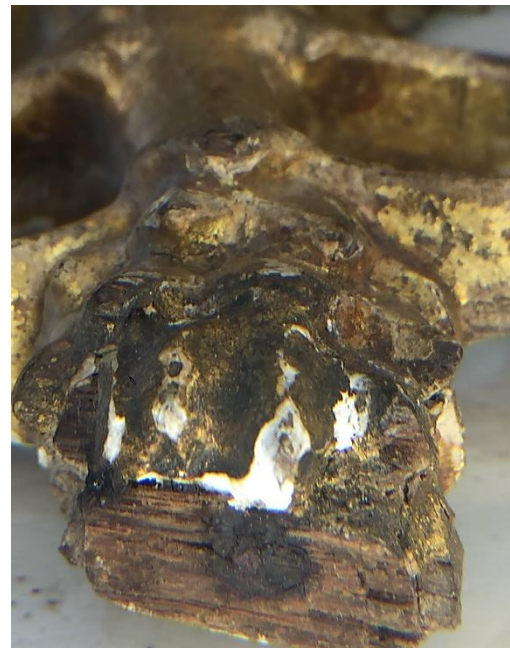
Figura 175- Escurecimento da madeira devido à corrosão dos acessórios metálicos - pregos. (A.P.)

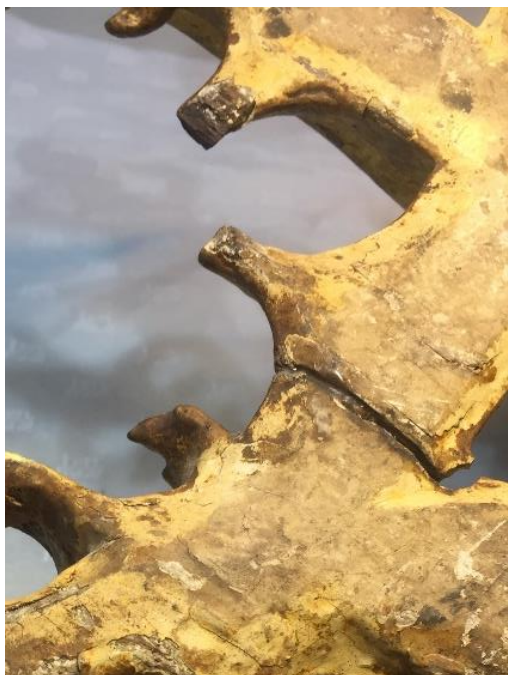
Figura 176- Fenda visível no verso da estrutura em madeira da representação escultórica da esfera armilar. (A.P.)
