Estudo da degradação de estruturas de betão armado expostas ao ataque por sulfatos¹

Study of the degradation of reinforced concrete structures exposed to attack by sulfates

Pedro Romano

Paulo S. D. Brito

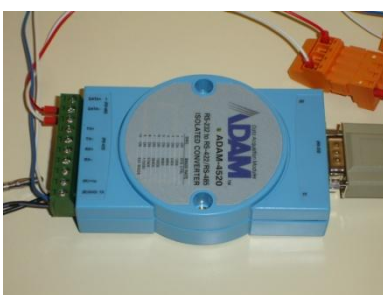
Fotografia 3 – Sistema de aquisição de dados.

Na monitorização dos provetes recorreu-se a duas técnicas eletroquímicas, uma com recurso a dois elétrodos afastados de 5cm (técnica dos dois sensores) e, outra, com sensores constituídos por dois pares de elétrodos (um par de elétrodos em aço macio e outro em aço inox) e um elétrodo de referência (grafite), sistema de monitorização da corrosão MonIcorr^{Pat.Pend.}. Os sensores foram instalados no interior do provete antes da betonagem. Para a recolha de informação utilizaram-se sistemas de aquisição de dados, que tem como função comandar e recolher os dados das leituras periódicas efetuadas pelos sensores instalados. As fotografias 1 e 2 mostram os sensores utilizados e as fotografias 3 e 4 mostram os sistemas de aquisição de dados.

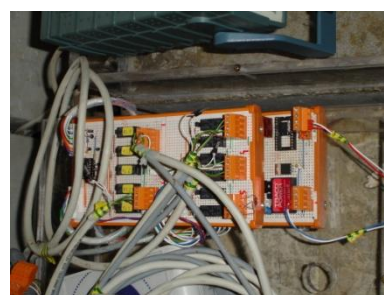
Fotografia 4 – Sistema de comando.

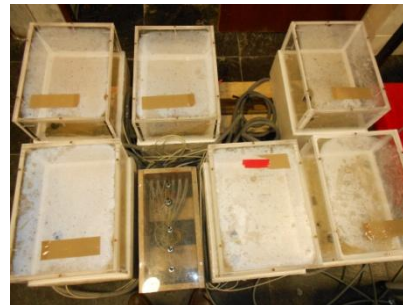
Fotografia 6 – Provetes 7 a 12 - armadura pintada e armadura sem proteção.

Estes provetes foram sujeitos a um processo de contaminação por sulfatos com uma duração de cerca de 9000 horas. Para a contaminação dos provetes utilizou-se uma solução constituída por sulfatos de sódio e de magnésio com uma concentração de 2.5% de cada um dos componentes, conforme prescrito na norma ASTM C1012-04. Nas fotografias 5 e 6 mostra-se os provetes ensaiados.

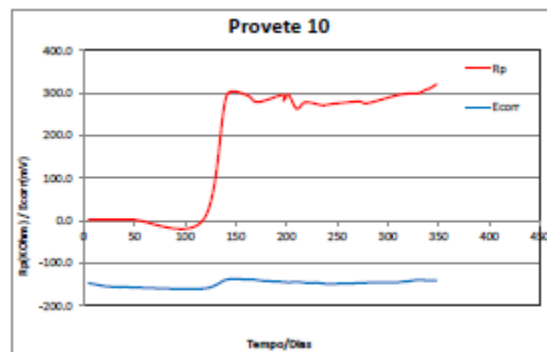
Gráfico 4 – Variação da resistência de polarização (R_p) "versus" potencial de corrosão (E_{corr}) função do tempo - provete 10.

O gráfico 4 apresenta a variação da resistência de polarização e do potencial de corrosão (E_{corr}) ao longo do ensaio. Neste gráfico pode-se verificar que o potencial de corrosão se mantém a um nível estável ao longo do tempo, indicando que a armadura se encontra passivada, ou seja, os produtos da corrosão servem de proteção às armaduras.

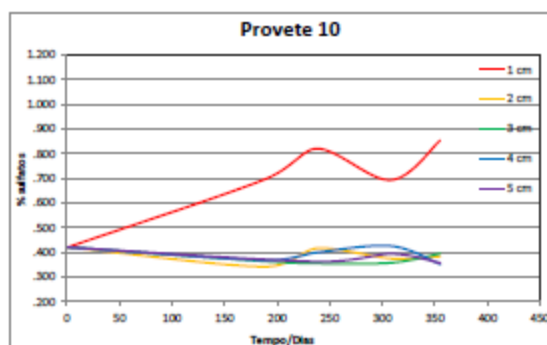
Gráfico 6 – Percentagem de sulfatos no betão por camadas - provete 10.

O gráfico 6 mostra a percentagem de sulfatos no betão, para o provete 10, por camadas de 10mm, até uma profundidade de 50 mm. A análise da figura permite verificar que as ambas apresentam um andamento semelhante.
