Incêndios Urbanos
- Centro Histórico de Viana do Castelo –

Tese de Mestrado apresentada ao Instituto Superior de Ciências da Informação e Administração como parte dos requisitos para obtenção do grau de Mestrado em Gestão de Emergência e Socorro.

Palavras - Chave: Incêndios Urbanos; Centros Históricos; Segurança; Riscos; Viana do Castelo

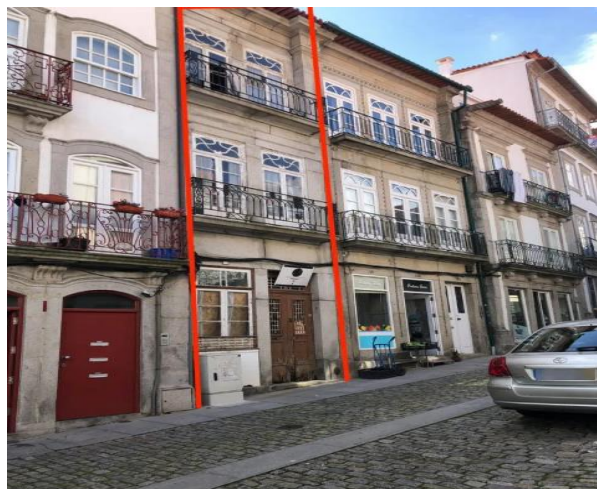
Figura 2: Paredes de empena comuns a dois edifícios.

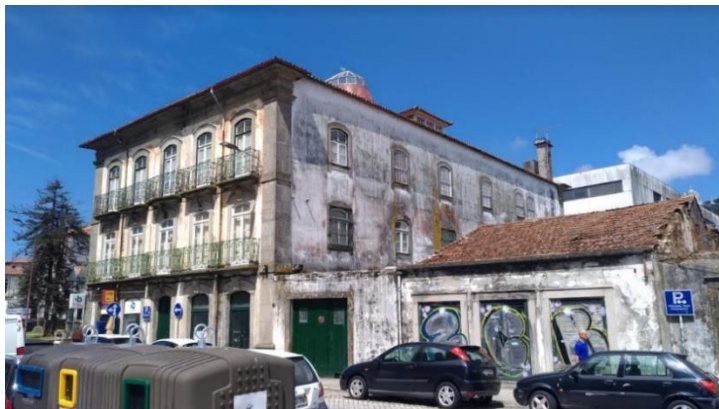
Figura 3: Edifício em elevado estado de degradação.

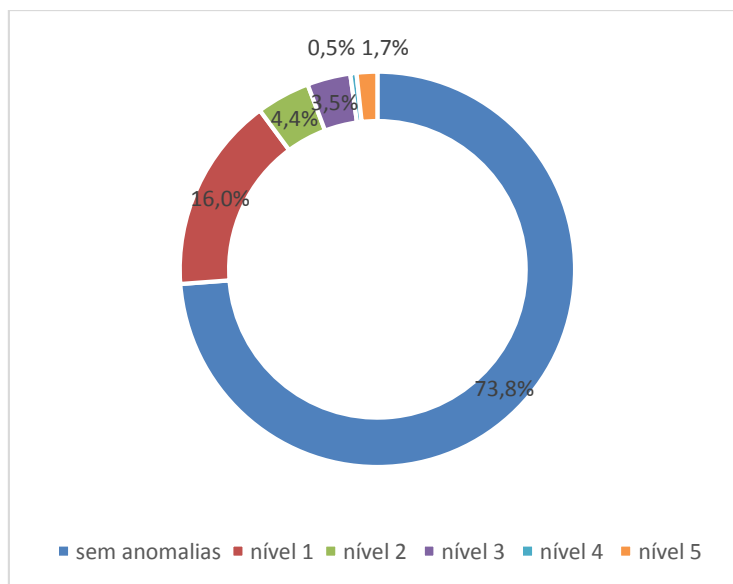
Gráfico 1: Estado de conservação do Edificado, dezembro 2019.

“Através da análise do gráfico 1, podemos constatar que em 74% dos edifícios não foram detetadas quaisquer anomalias construtivas, em 16% foram detetadas anomalias construtivas ligeiras, e em 8% dos edifícios (soma dos dois estados mais graves) são precisas intervenções a curto prazo” (CMVC, 2016, p. 38).

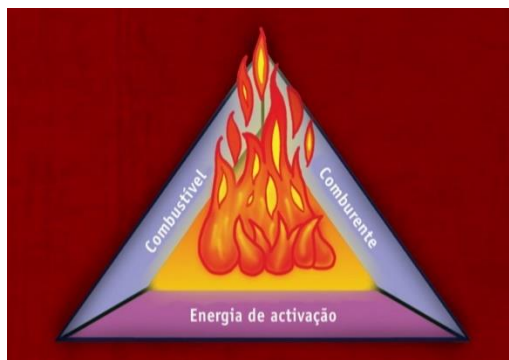
Comburente: é uma atmosfera ou corpo gasoso em cuja presença o combustível pode arder. Um bom exemplo: oxigénio.

Energia de ativação: é a energia, na forma de calor, necessária para iniciar o processo de combustão.

Figura 7: Triângulo do Fogo.

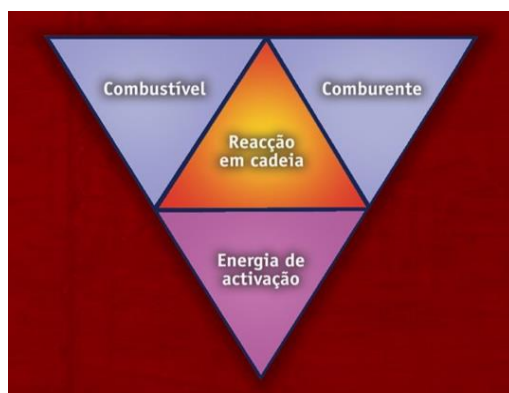
Iniciada a combustão desenvolvem-se radicais livres que levam ao aparecimento da reação em cadeia. Estas reações fazem com que exista a continuidade do fogo, são responsáveis pela sua propagação e radiação emitida, nomeadamente pela chama visível e infravermelha, dando origem ao denominado Tetraedro do Fogo (Figura 7), passando assim a ter quatro elementos: Combustível, comburente, energia de ativação e a reação em cadeia (António Matos Guerra, 2006).

Figura 8: Tetraedro do Fogo.

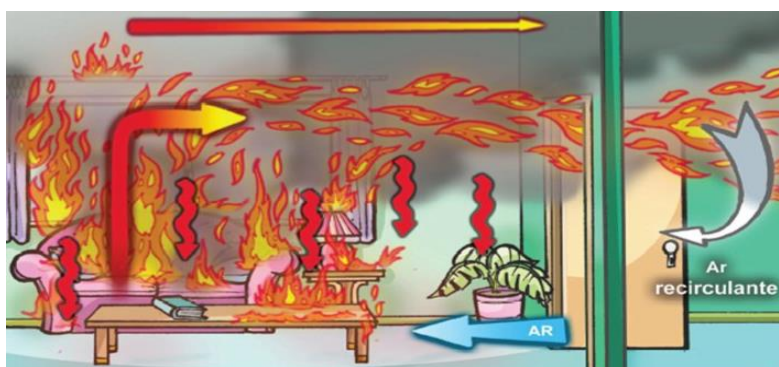
Fase de combustão (ou propagação) - Nesta fase, existe uma elevada e gradual produção de chamas, (Figura 9) atingindo-se a temperatura máxima devido à quantidade de oxigénio existente no ar, assim como aos vapores quentes que se produzem, elevam-se.

Figura 10: Fase de combustão (ou propagação) de um incêndio.

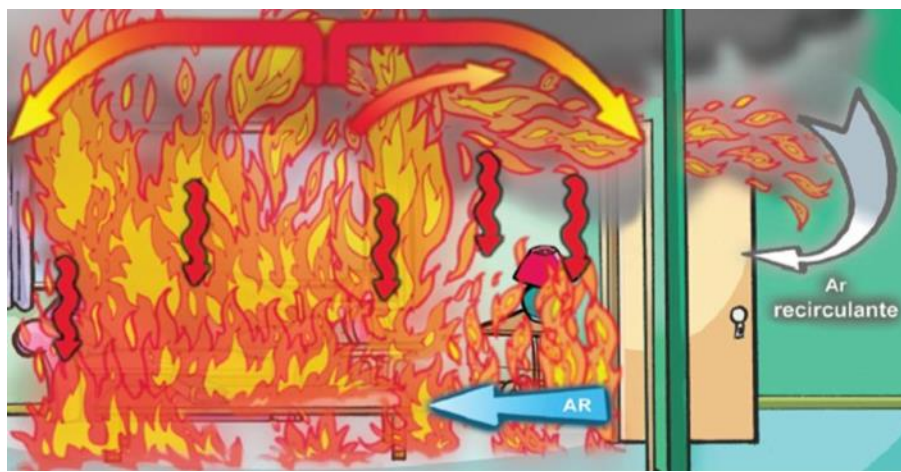
Numa Combustão Generalizada, (Figura11) se existir bastante oxigénio podem atingir-se temperaturas de 500/600°C. Ao se atingirem tais temperaturas, os gases podem auto inflamar-se dando início, assim, à combustão da totalidade dos combustíveis sólidos existentes no local (António Matos Guerra, 2006).

Figura 12: Combustão generalizada (flashover).
Fonte: (António Matos Guerra, 2006).

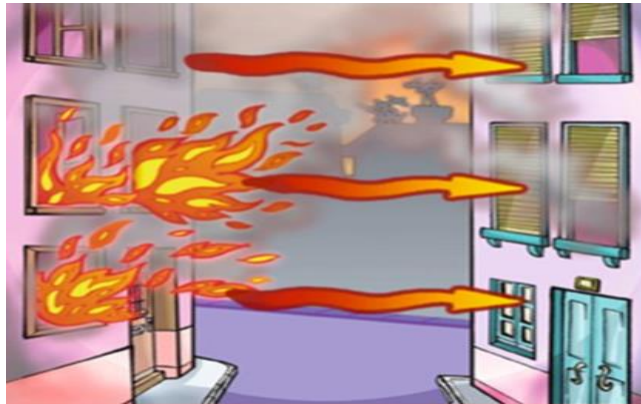
Radiação - Existe a emissão contínua de calor (energia) sob a forma de radiação essencialmente infravermelha, que se propaga em todas as direções sem suporte material através do espaço. Este tipo de propagação é muito perigoso, pois pode facilitar o incêndio a edifícios contíguos, como se pode verificar na (Figura 13).

Figura 14: Radiação de energia.

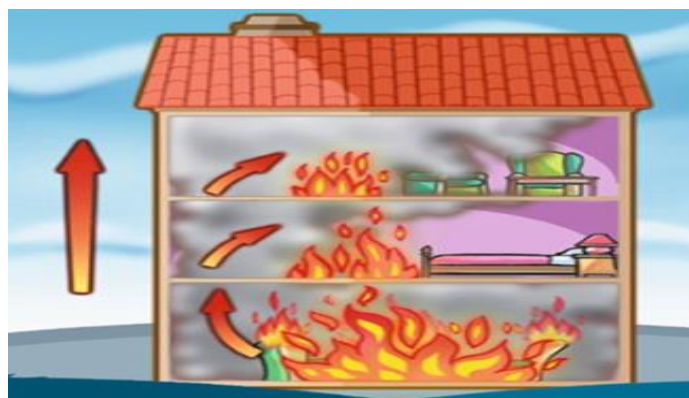
Convecção - É o processo de transmissão de calor através do ar em movimento, a sua propagação por este meio faz-se por todas as compartimentações interiores, (caixas de elevadores, condutas de ventilação, corredores) e pela fachada, como demonstra a (Figura 15). Assim, a diferença de densidades dos gases frios e quentes provoca correntes ascendentes de gases quentes, e correntes descendentes de ar frio, movendo desta forma a matéria aquecida para outros pontos.

Figura 16: Convecção de energia.
Fonte: (António Matos Guerra, 2006).

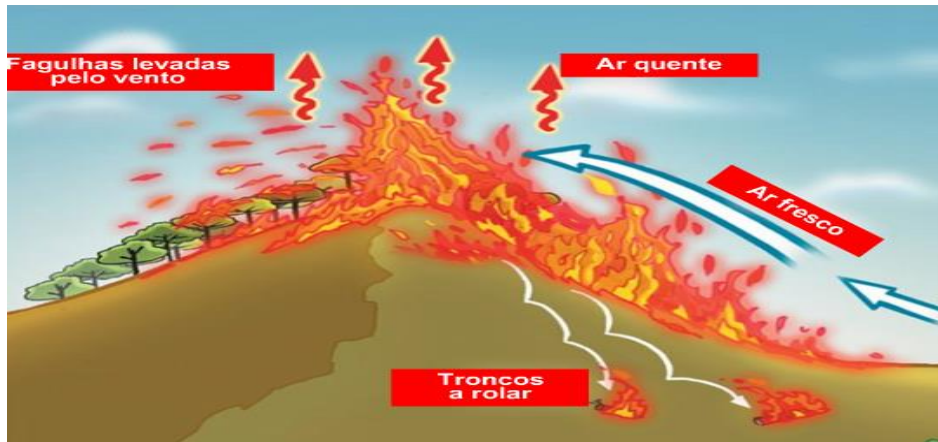
Projeção e deslocamento de matéria inflamada - É uma forma de transmissão que se dá pelo deslocamento de matéria inflamada a arder. Este mecanismo ocorre normalmente em incêndios rurais (Figura 16), como exemplo: pinhas e troncos incandescentes a rolar. O que não impede que também possa ocorrer em incêndios urbanos de grandes proporções.

Figura 17: Projeção e deslocamento de matéria inflamada.

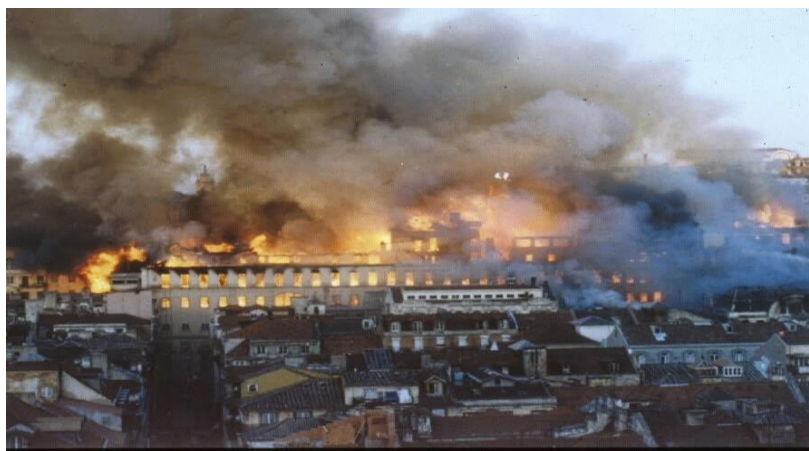
Quatro quarteirões do Chiado ficaram destruídos e cerca de 2 mil pessoas perderam os seus empregos, a nível habitacional 200 pessoas ficaram desalojadas, causando prejuízos na ordem dos 80 milhões de euros. A nível de vítimas, registaram-se duas vítimas mortais, um bombeiro e um civil e 73 feridos.

Figura 19: Incêndio no Chiado.

Após a destruição, verificou-se que todos os elementos de madeira dos edifícios ficaram destruídos, os elementos metálicos apresentaram grandes deformações, devido à temperatura, e as paredes de alvenaria apresentaram diferentes níveis de danos.

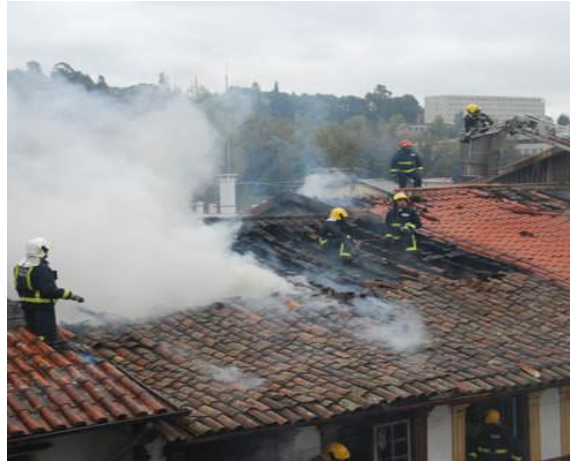
O edifício onde se iniciou o incêndio e o edifício adjacente, ficaram destruídos ao nível da cobertura e dos segundos pisos. Tendo sido demolida parte da fachada destes edifícios, por questões de segurança.

No total ficaram danificadas quatro habitações, dez pessoas ficaram desalojadas e não houve feridos a registar. Os bombeiros foram fazendo corta-fogo, para evitar a propagação das chamas, através do corte dos telhados e traves junto às paredes dos prédios adjacentes (Teixeira, 2009).

Figura 20: Incêndio no Centro Histórico de Guimarães.
Fonte: (Bombeiros Voluntários de Guimarães, 2009).

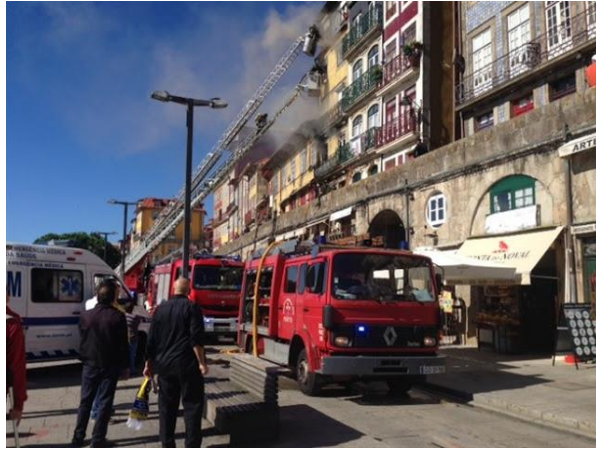
As chamas alastraram por todo o prédio, sendo a maior preocupação dos bombeiros, não deixar que os edifícios contíguos fossem atingidos. Registaram-se prejuízos materiais, não havendo vítimas a registar.

“Uma das locatárias do prédio afirmou à Lusa que o incêndio poderá ter tido origem na explosão do quadro elétrico do primeiro piso do imóvel” (Lusa, 2015).

Figura 21: Incêndio no Porto, 2015.

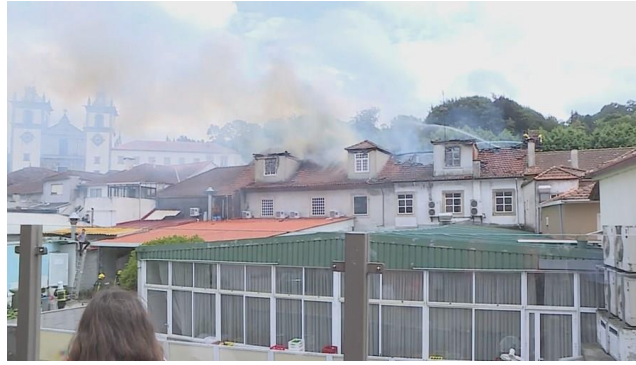
A maioria dos edifícios, deste centro Histórico, tem o rés-do chão afeto a estabelecimentos comerciais e alguns andares superiores reservados à habitação. Provocou danos em três restaurantes e bares, sendo que dois edifícios foram consumidos pelas chamas.

A primeira causa apontada como possível causadora do incêndio, foi um curto-circuito no interior do bar, no local nas operações de combate estiveram presentes 70 operacionais apoiados por 23 viaturas. Não houve vítimas a registar (Tomas, 2018).

Figura 22: Incêndio no centro Histórico de Santa Maria da Feira.

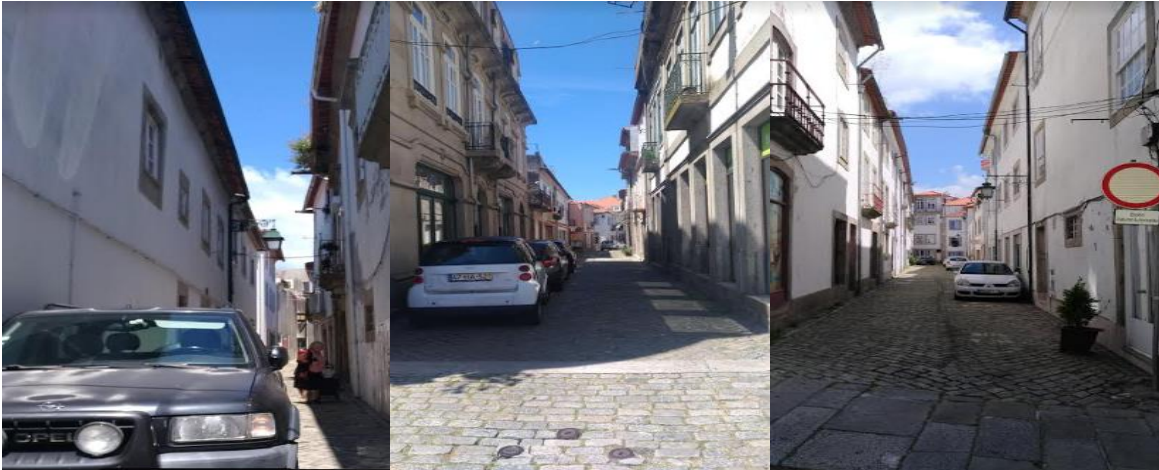
De salientar que este tipo de estacionamento não autorizado, além de prejudicar em muito a movimentação de veículos de bombeiros, pode pôr em causa a segurança de pessoas e bens, no caso de incêndio nas proximidades desses estacionamentos, prejudicando mesmo as manobras de combate ao incêndio.

Figura 25: Estacionamento abusivo na via pública- Travessa do Salgueiro, Rua do Anjinho, Rua do Vilarinho

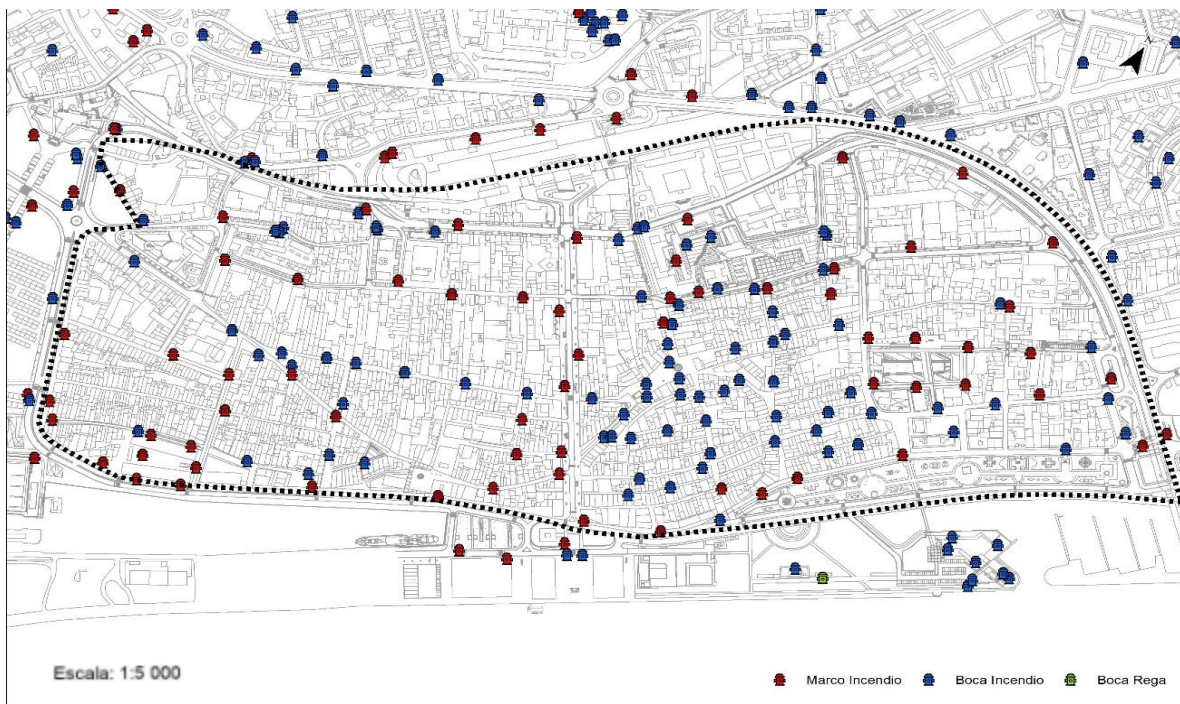
- Marcos de Incêndio (Hidrantes de incêndio de coluna) colocados acima do solo;
- Bocas-de-incêndio enterradas (ou de passeio), colocadas sob os passeios ou outros pavimentos;
- Bocas-de-incêndio de fachada (ou de parede), embutidas nas paredes.

Figura 29: Rede de Hidrantes Exteriores no CHVC.

Quanto à sua distribuição, verificou-se que tanto os marcos como as bocas-de-incêndio são em número suficiente para apoio no combate a um incêndio urbano. Por outro lado, constatou-se que algumas bocas-de-incêndio deixam dúvidas quanto à sua operacionalidade, devido ao estado de degradação que apresentam.

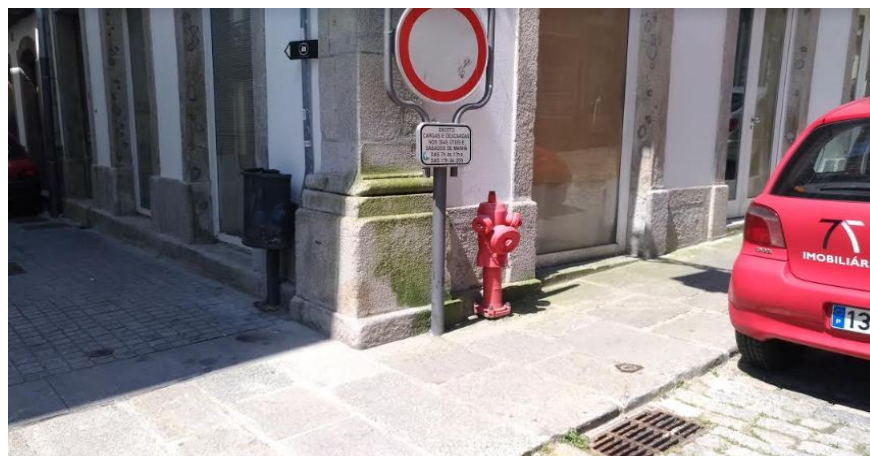
Figura 30: Marco de Incêndio- Rua Sacadura Cabral.

A fim de assegurar o funcionamento correto e continuado dos hidrantes, estes devem ser regularmente inspecionados e assistidos de maneira a que não possuam anomalias, quanto à existência de água e pressão adequada. Esta tarefa de inspeção deve ser efetuada por operacionais da CBS, a fim de tomarem conhecimento da sua localização e da sua operacionalidade.

Devem ser efetuados registos dessas inspeções, e criada uma base de dados onde identifique as anomalias encontradas, visto que no presente não foi possível aceder a qualquer informação acerca da operacionalidade destes meios e da disponibilidade de água.

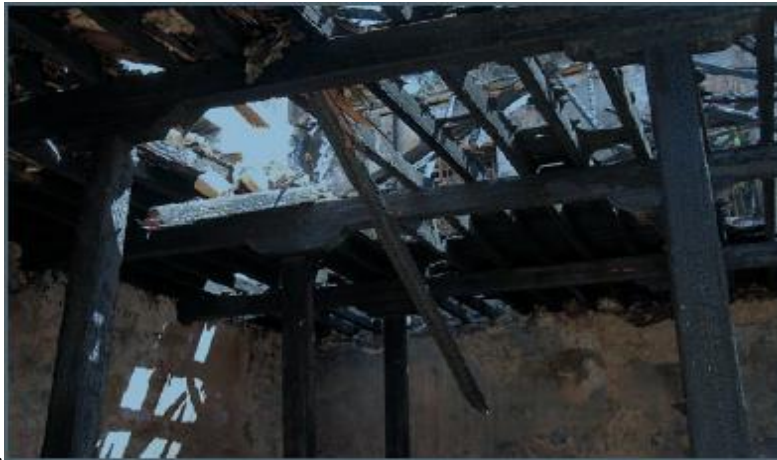
No caso das coberturas, soalhos, barrotes, asnas e vigas, em particular se forem em madeira, pois podem colocar em causa a segurança das equipas de socorro, devido às alterações que o fogo provoca nestes materiais.

Figura 31: Estrutura de madeira afetada por um incêndio.

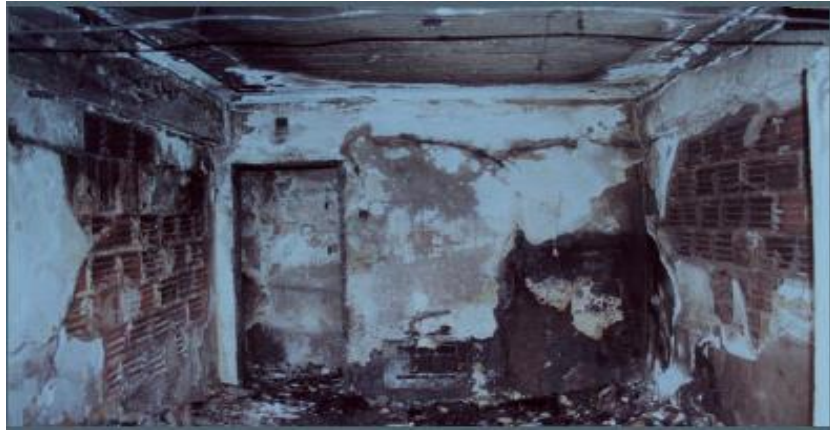
O mesmo se aplica aos elementos de alvenaria (paredes e pavimentos), isto é, devem ter em atenção se os mesmos se encontram deformados, revestimentos descolorados, se estão empolados ou fumegantes, se possuem temperatura elevada e se possuem rachas acentuadas.

Figura 32: Elementos de alvenaria afetados pelo fogo.

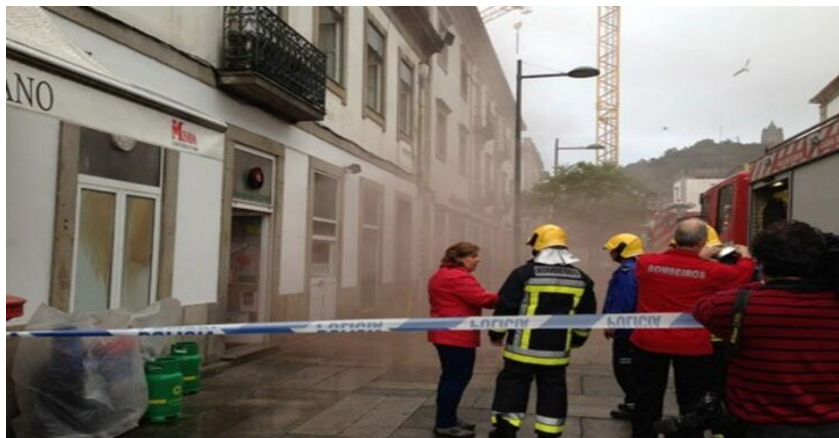
Segundo fonte dos bombeiros, um curto-circuito terá estado na origem do incêndio, que deflagrou, por volta das 8.30 horas, na churrasqueira Oceano, junto à Praça da República.

As chamas propagaram-se rapidamente ao piso superior do imóvel, causando inúmeros prejuízos, ainda por contabilizar.

Figura 36: Incêndio Praça da Republica, novembro de 2013.

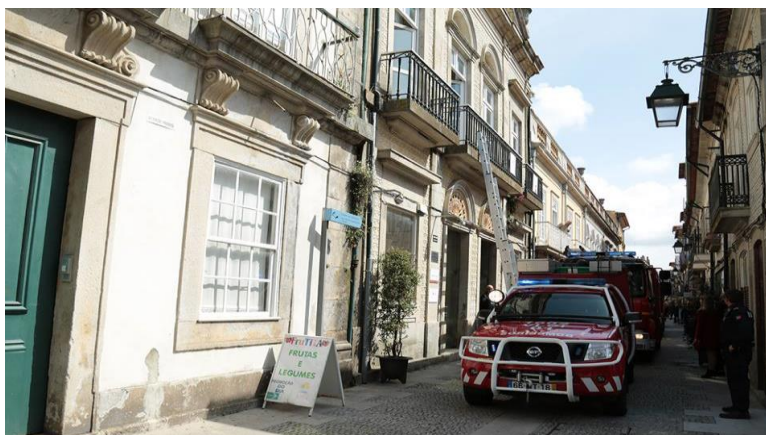
Na origem deste incêndio deverá estar um “aquecedor situado no quarto da habitação” onde a mulher residia.

Figura 41: Incêndio na Rua Manuel Espregueira, abril 2018.
