**Estudo da cor e revestimentos de edifícios do Centro Histórico de Tomar**

Ficha de edifício  
2010 | 2011

SM 56 - 60

Ficha de caracterização da cor e argamassa de reboco  
2010 | 2011

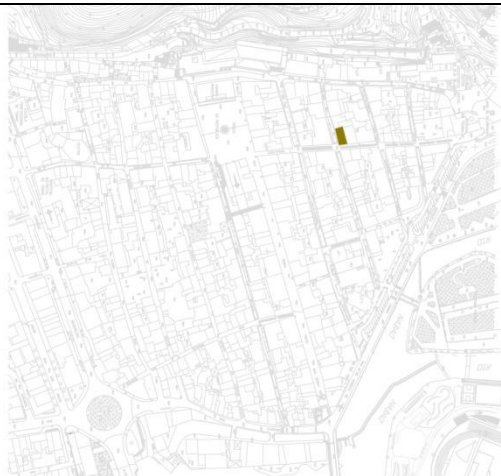
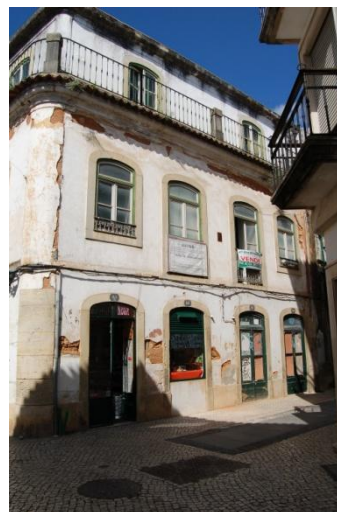
<b>1   Identificação</b>	<b>2   Caracterização</b>
<b>1.1 Localização</b>  Frente Oeste da Rua Silva Magalhães, Nº 56 a 60	<b>2.1 Época de construção</b>  <input type="checkbox"/> Século XVI <input type="checkbox"/> Século XVII <input type="checkbox"/> Século XVIII <input checked="" type="checkbox"/> Século XIX <input type="checkbox"/> Século XX
<b>1.2 Propriedade:</b>  <input type="checkbox"/> Pública <input checked="" type="checkbox"/> Privada	<b>2.2 Volumetria</b>  <input type="checkbox"/> 1 Piso <input type="checkbox"/> 2 Pisos <input checked="" type="checkbox"/> 3 Pisos
<b>1.3 Tipo de ocupação</b>  <input checked="" type="checkbox"/> Habitação <input checked="" type="checkbox"/> Comércio <input type="checkbox"/> Serviços <input type="checkbox"/> Culto <input type="checkbox"/> Outros	<b>2.3 Alvenaria</b>  <input checked="" type="checkbox"/> Pedra <input type="checkbox"/> Tijolo <input type="checkbox"/> Adobe <input type="checkbox"/> Outros

<b>1.4 Regime de protecção</b>  <input type="checkbox"/> Classificado <input checked="" type="checkbox"/> Não Classificado	<b>2.4 Estado de Conservação</b>  <input type="checkbox"/> Muito Bom <input type="checkbox"/> Bom <input checked="" type="checkbox"/> Mau <input type="checkbox"/> Ruína
<b>Observações:</b>

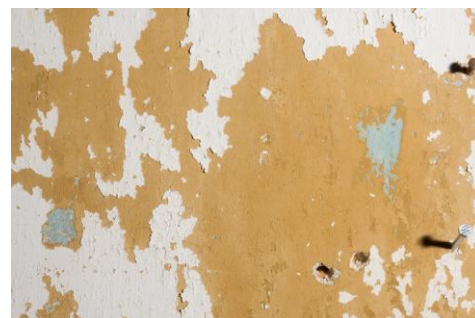
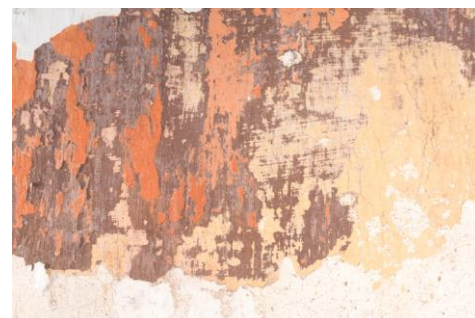
- Reboco pintado
- Azulejo
- Pedra
- Outro

- Branco
- Amarelo Ocre
- Rosa
- Outro:

- Remates decorativos em pedra
- Remates decorativos em argamassa
- Cunhais
- Socos
- Pilastras
- Platibandas
- Gradeamentos
- Outros:

- Cabos eléctricos
- Caixas de electricidade
- Publicidade
- Outros:

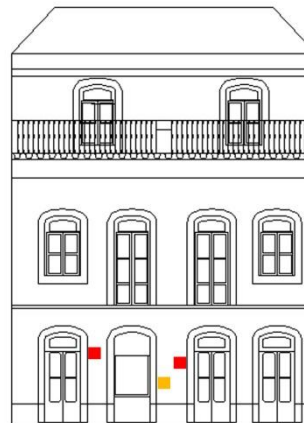
**4.1 Local de recolha de amostras**

Legenda:

Estratigrafia de cor
-

Amostra de argamassa

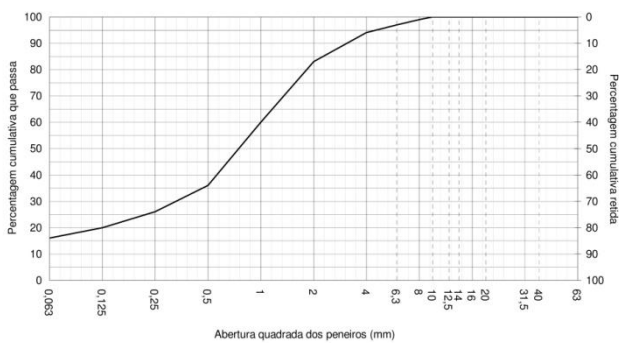
**5.1 Curva granulométrica**

- 9,2 % de Fracção Solúvel
- 90,8 % de Fracção Insolúvel
- Estimativa de traço: 1:3
