Instituto Politécnico de Tomar

Escola Superior de Tecnologia de Tomar

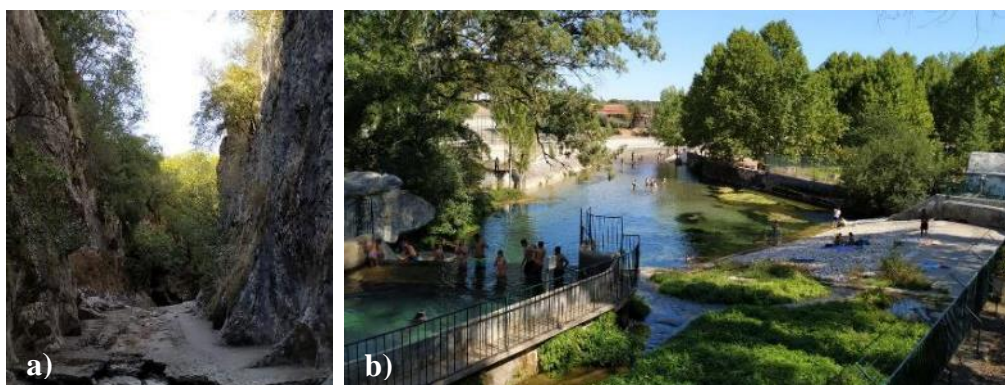
Figura 25 - Nascente do Rio Alviela: a) Ribeira dos Amiais; b) Olho d`Água do Alviela

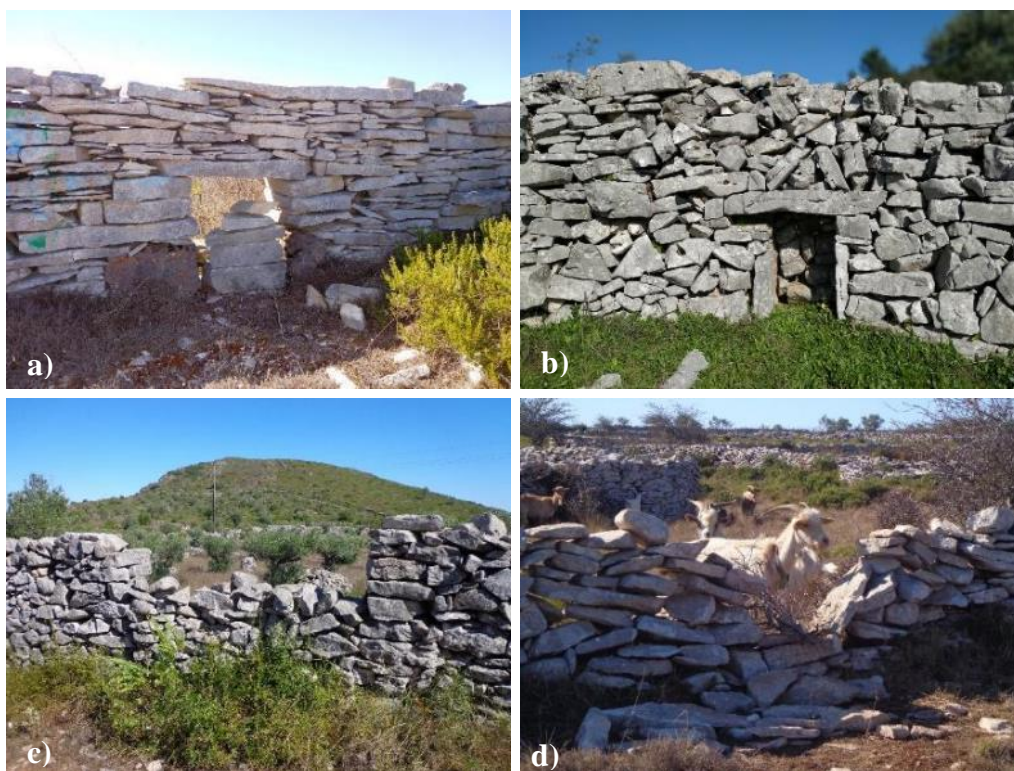
Figura 122 – Passagens entre chousos: a) Buraca; b) Buraca com arco de ressalva; c) e d) Desmantelaamento de partes de muro para passagem de animais

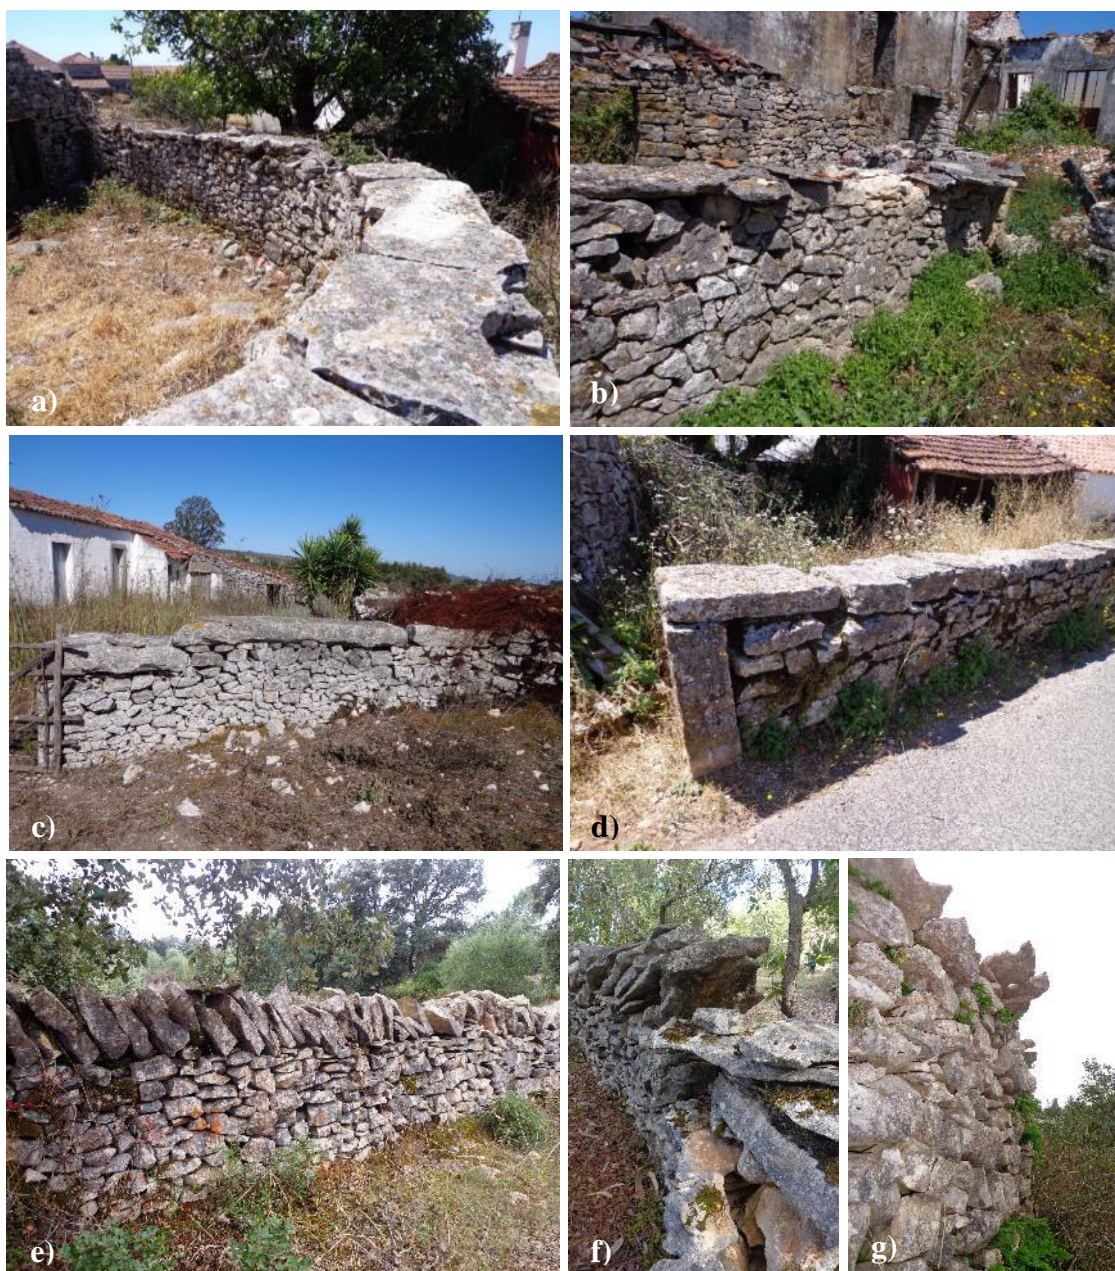
Figura 125 – Tipologias no capeamento dos muros: a) Capeamento com laje horizontal; b) Defesas em muro anexo a habitação (proteção contra predadores); c) Capeamento com lajedo tosco de muro habitacional; d) Capeamento e ombreira em cantaria aparelhada; e) e f) Capeamento em biblioteca; g) Defesas em cerca para animais (chousos)

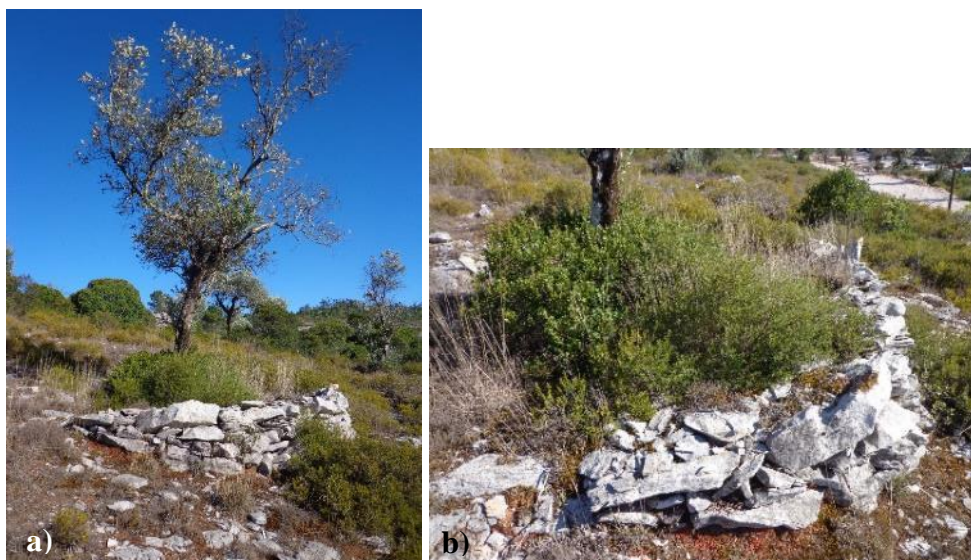
Figura 140 – Caneiro: a) Vista geral; b) Pormenor

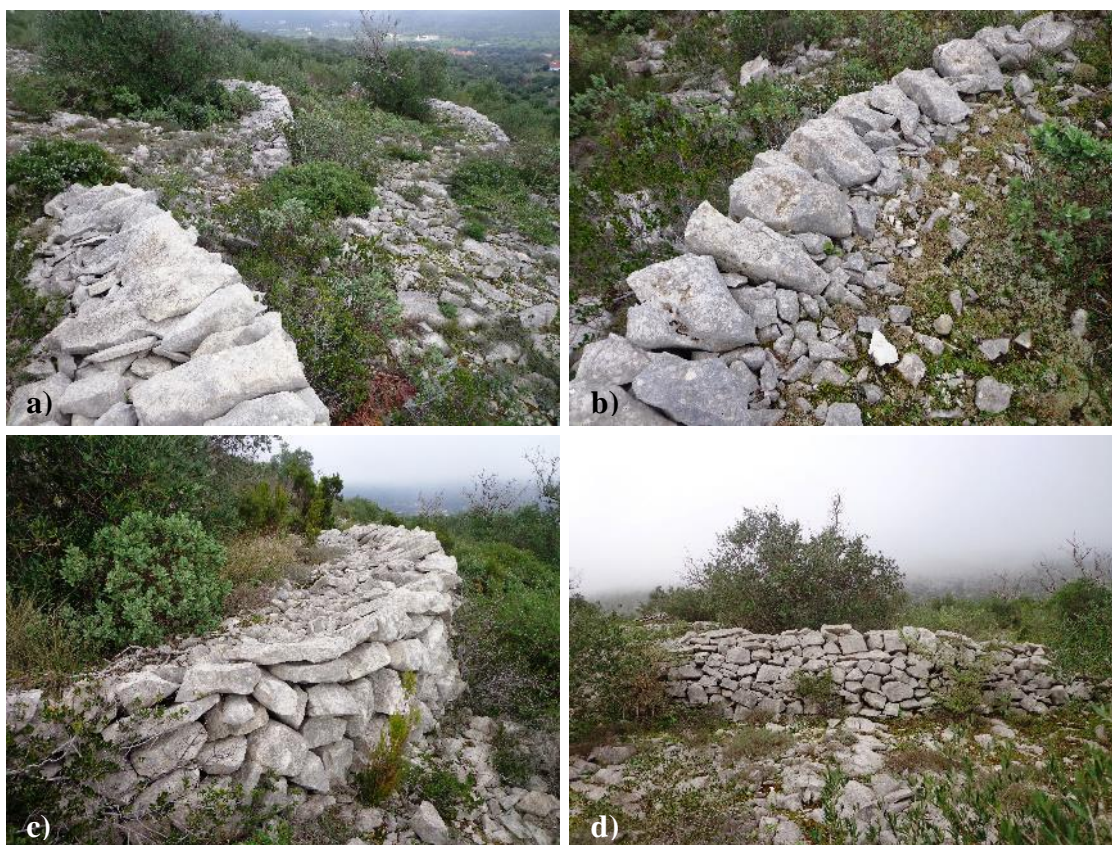
Figura 142 - Caneiro: a) Vista geral; b) Pormenor de elementos de ancoragem e da camada drenante; c) Inclinação centrífuga das pedras; d) Vista de frente

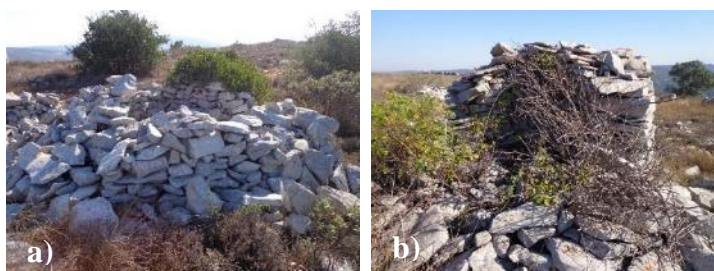
Figura 168 - Abrigo de pastor: a) Colapso total; b) Colapso parcial

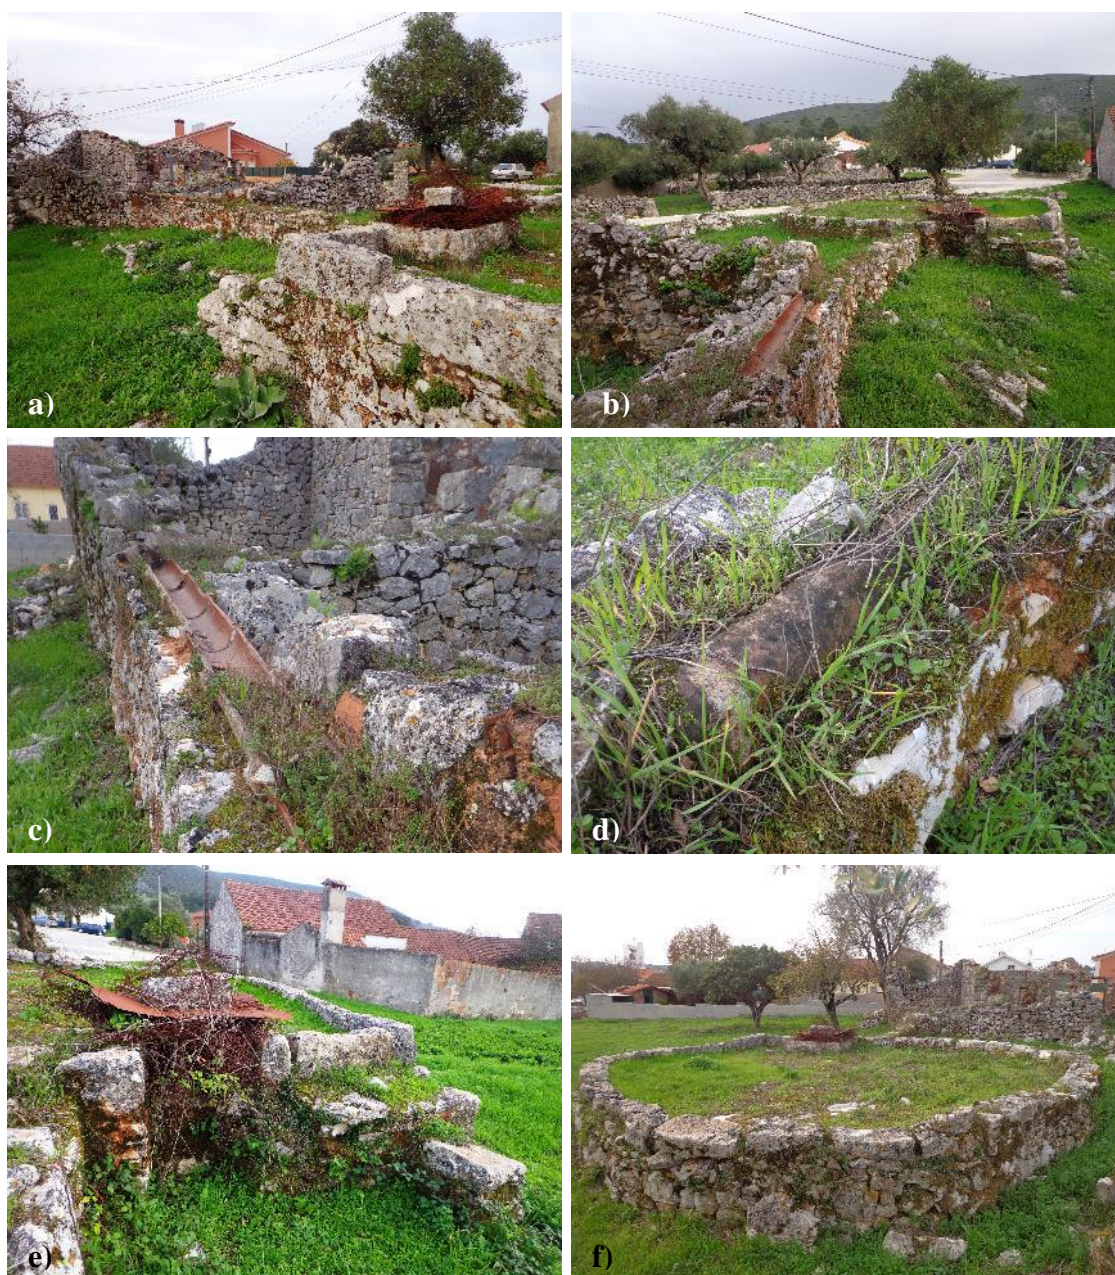
Figura 179 – a) Sistema misto de condução de águas pluviais: Vista geral; b) Dreno e eira de poço; c) Tubulação em terracota na condução das águas do telhado; d) Dreno tubular embutido em muro; e) Boca de eira de poço; f) Eira de poço

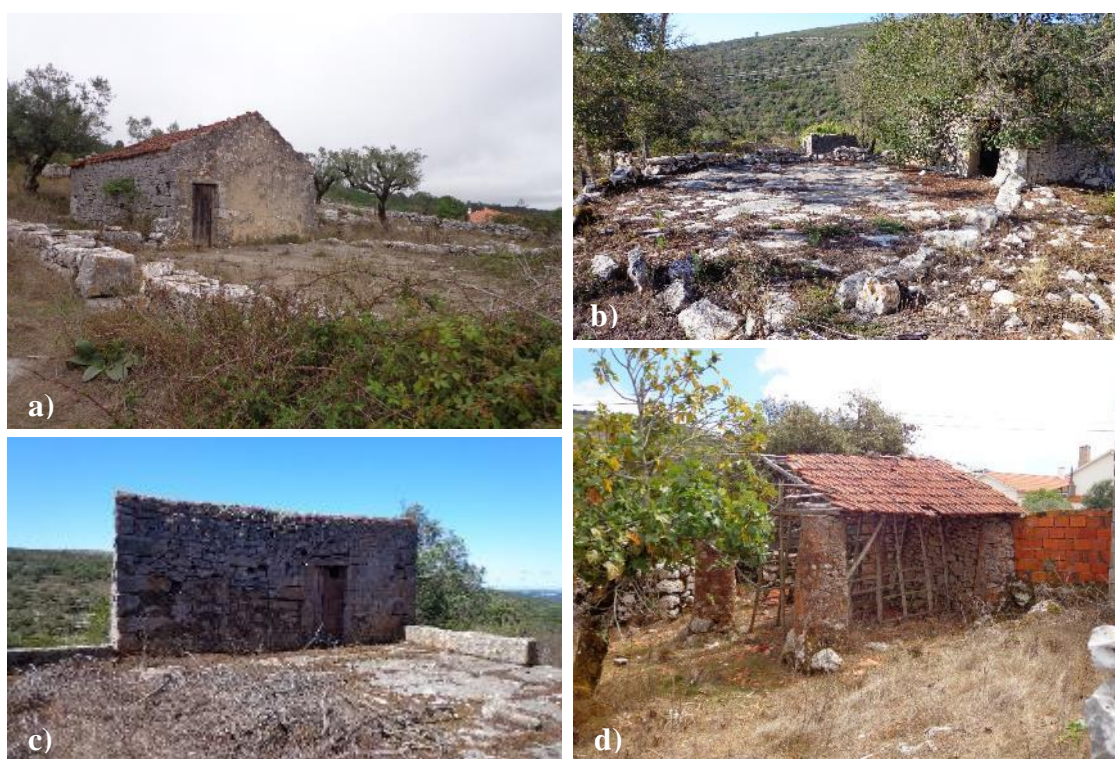
Figura 214 – Estruturas de sequeiro: a), b) e c) Casa da eira; b) Espigueiro

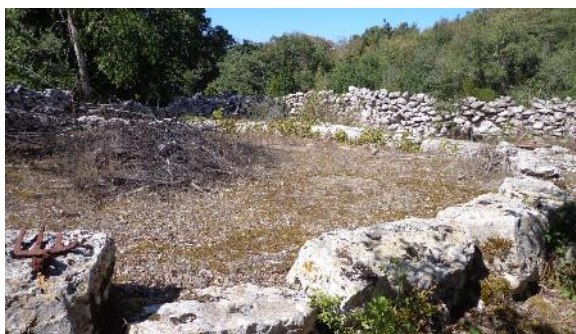
Figura 215- Eira: Colonização por infestantes biológicos

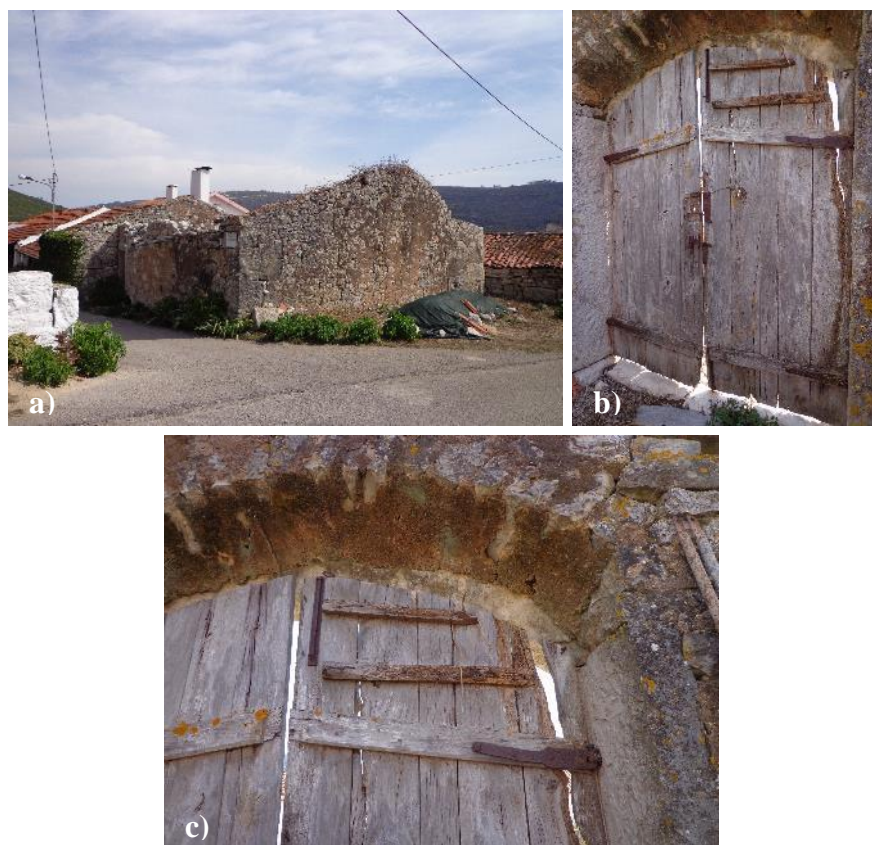
Figura 216 - Lagar de azeite: a) Vista exterior; b) Portão de entrada; c) Pormenor do portão de entrada

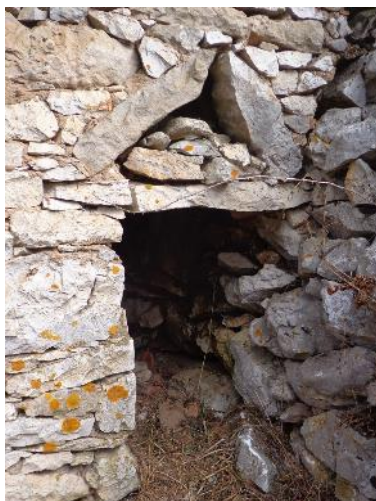
Figura 302 - Fissura em padieira

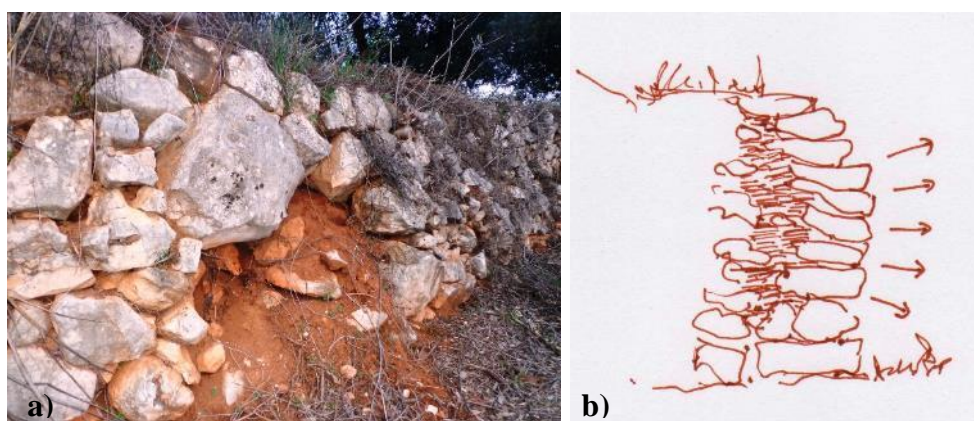
Figura 364 – Muro de suporte: a) Assentamento diferencial com desconsolidação da fundação pela ação hídrica no solo; b) Representação gráfica – Pressão hidrostática no muro

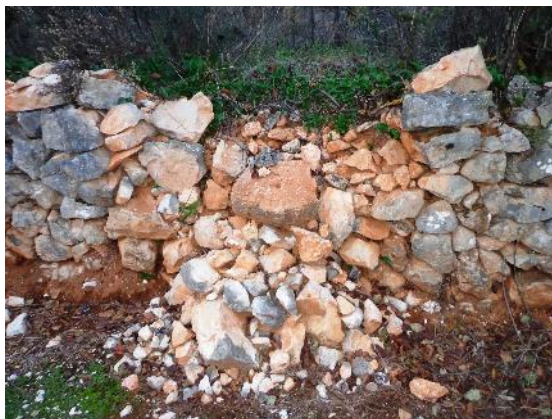
Figura 367 - Colapso por sobrecarga acentuada e inadequação dos elementos constituintes

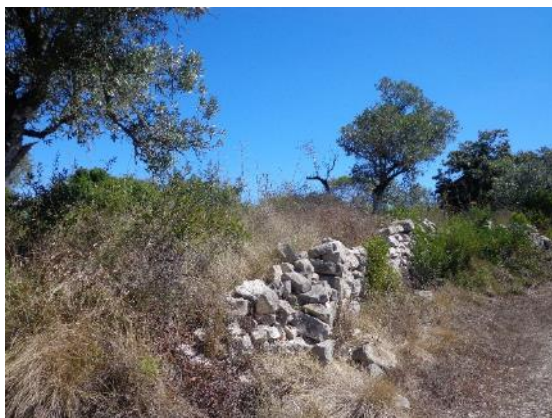
Figura 368 - Deficiente travamento entre panos de parede

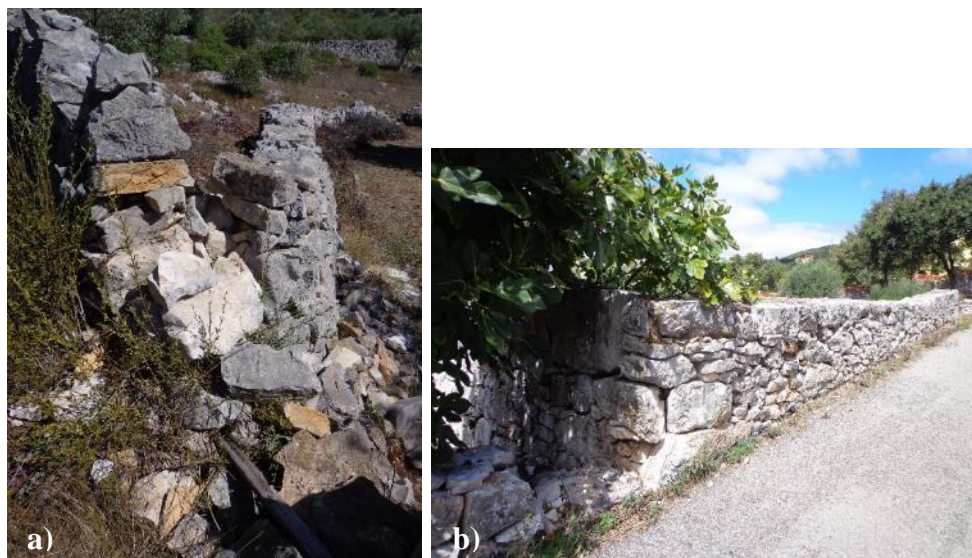
Figura 369 – a) Deficiente travamento na ligação: a) Entre muros; b) Em cunhais

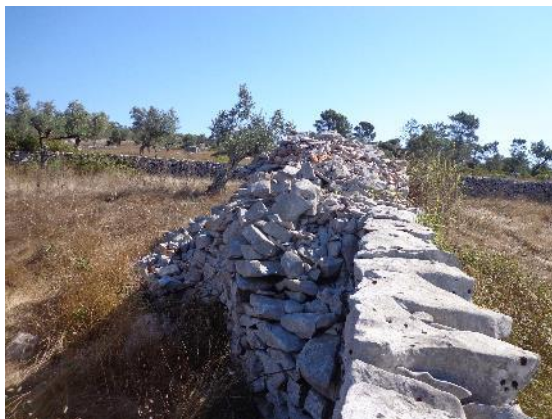
Figura 371 - Abrigo de pastor: Desligamento dos constituintes por deficiência de travamento nas paredes

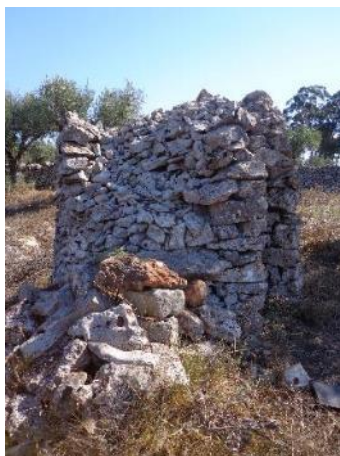
Figura 372 - Abrigo de pastor: Colapso pela ausência de ligação entre paredes e cobertura

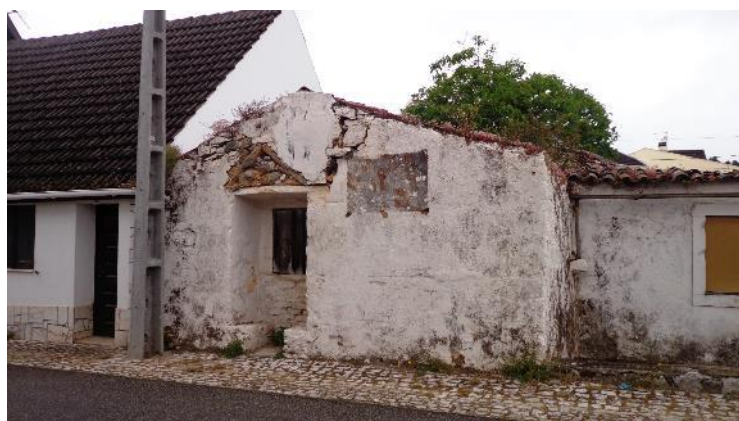
Figura 373 – Cisterna: Fissuras por deficiente consolidação das argamassas e infiltração de águas

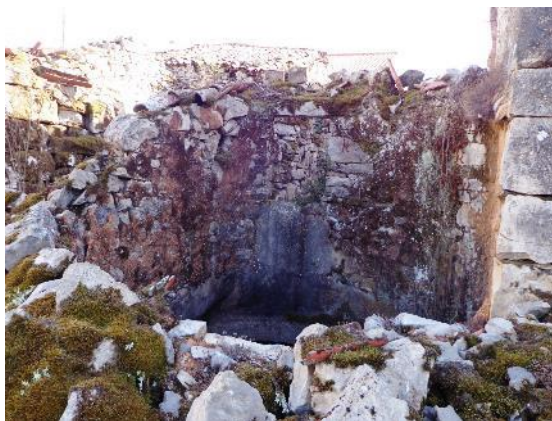
Figura 374 – Colapso de telhado de poço

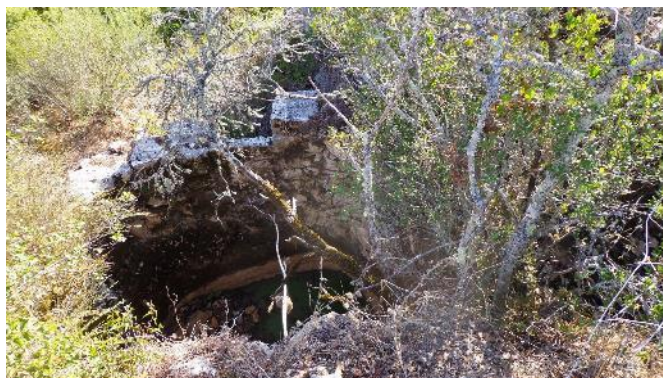
Figura 375 - Poço: Colonização biológica por plantas superiores, algas líquenes e fungos

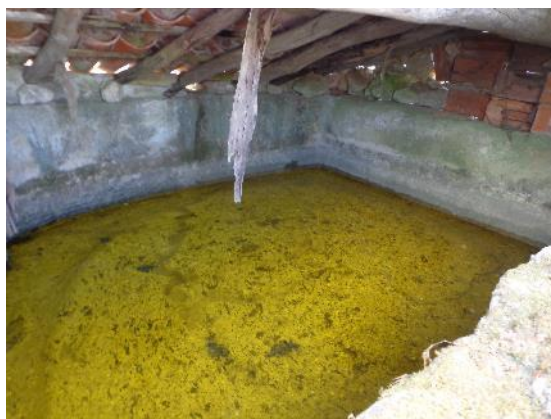
Figura 376 – a) Cisterna: Colonização biológica por algas e florescências

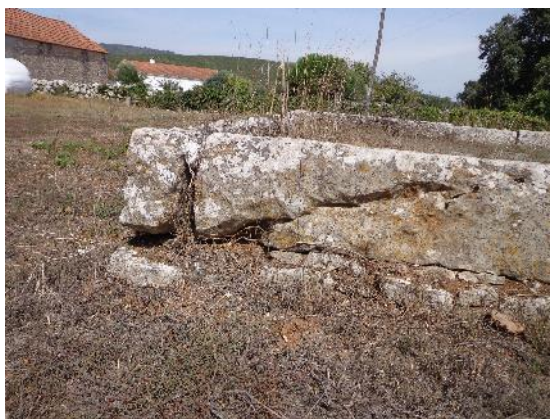
Figura 377 - Fissuras em elementos pétreos/Dissolução de juntas

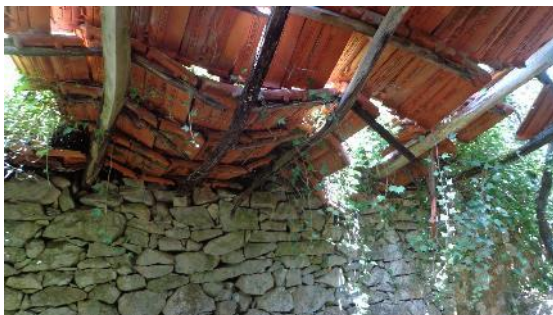
Figura 378 - Lagar: Ação da água na estrutura do telhado (colapso por apodrecimento)

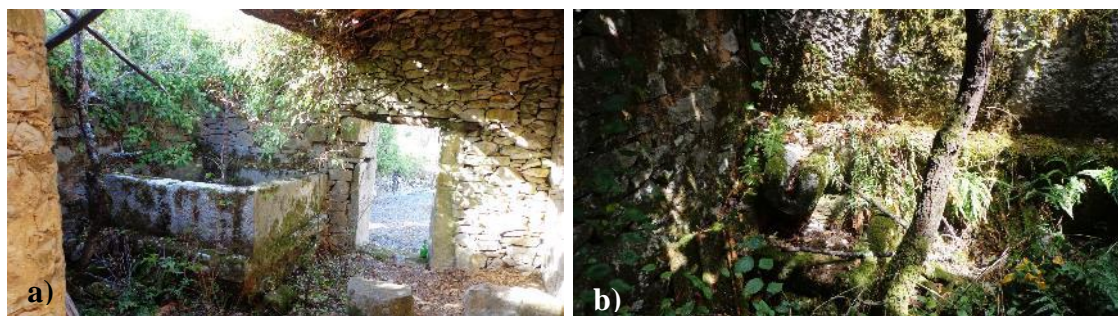
Figura 379 – a) e b) Colonização biológica por musgos e vegetação superior

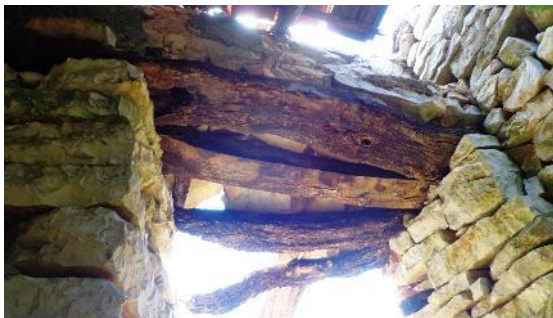
Figura 380 - Destrução das padieiras por fenómenos de podridão e descarga de ações superiores à capacidade resistente

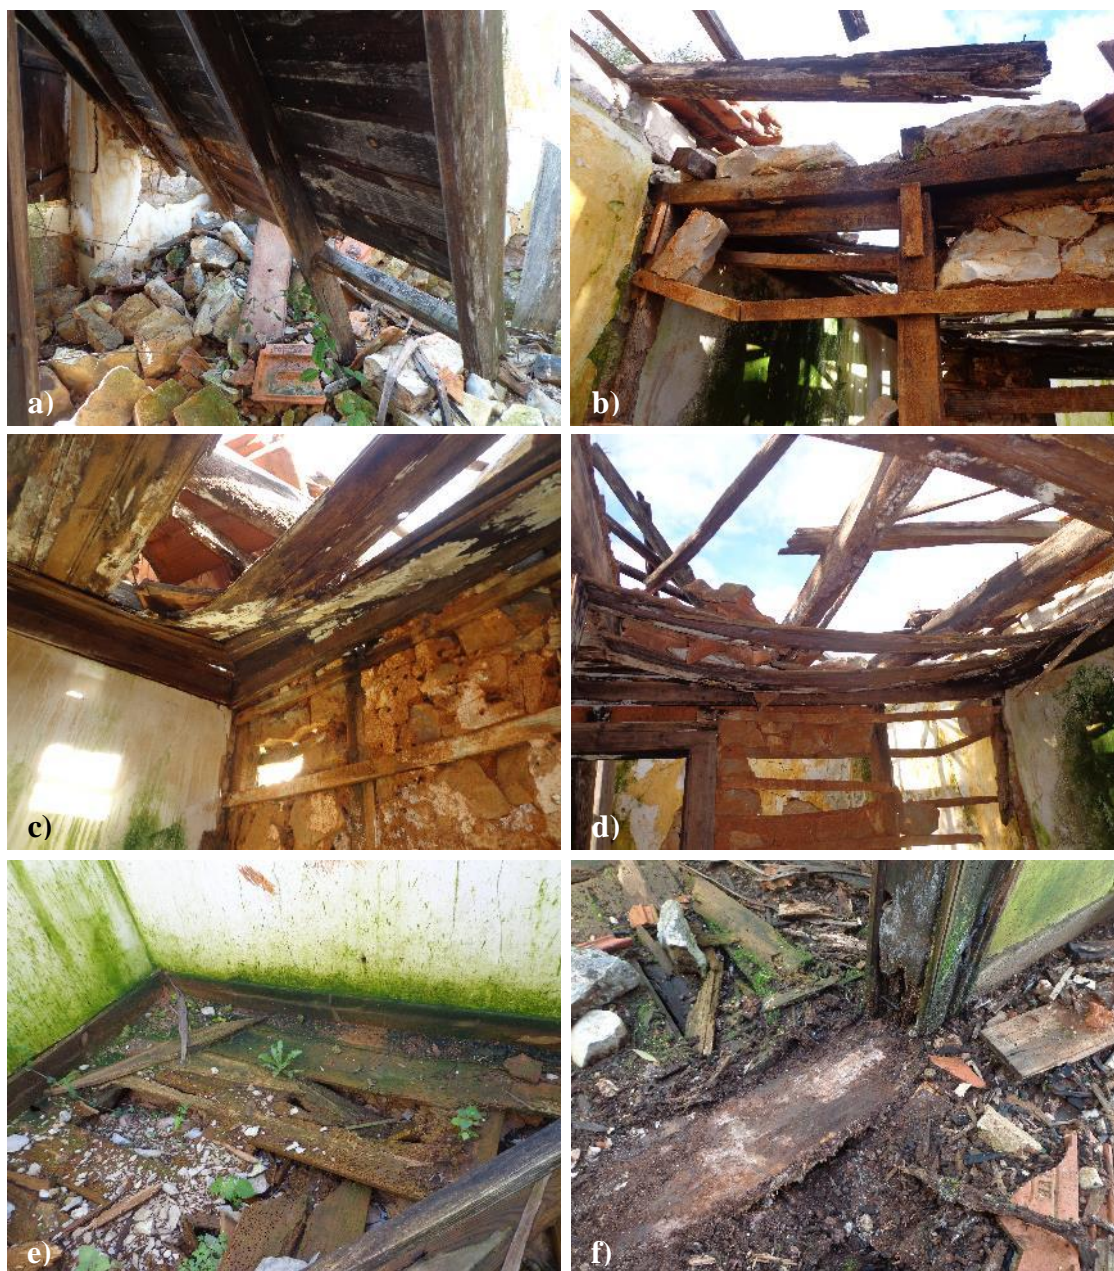
Figura 381 - Ação nefasta da água em estruturas de madeira: a) Colapso do sobrado por apodrecimento dos apoios; b) Colapso da estrutura de enxaimel com dissolução das argamassas; Ação de fungos de podridão no forro; d) Deformação e colapso da estrutura do telhado; e) e f) Apodrecimento do pavimento por contacto com solo húmido e por colapso da cobertura/Colonização biológica por algas e musgos

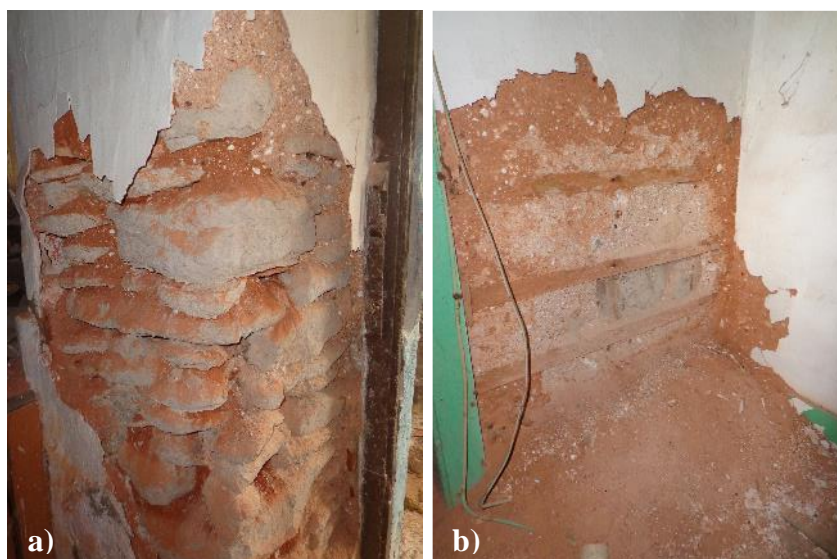
Figura 382 - a) Arenização da pedra por acumulação de sais solúveis induzidos por absorção capilar com dissolução das argamassas; b) Dissolução de argamassas em parede de tabique
