**Contributo para o conhecimento da Pintura Mural  
Romana de Conímbriga: A Casa do Tridente e da  
Espada e a sala A do Edifício do sector G XVII**

Daniela Santos Martins

Dissertação orientada pelo Prof. Doutor Carlos Fabião e pela Prof. Doutora  
Catarina Viegas, especialmente elaborada para a obtenção do grau de  
Mestre em Arqueologia

2022

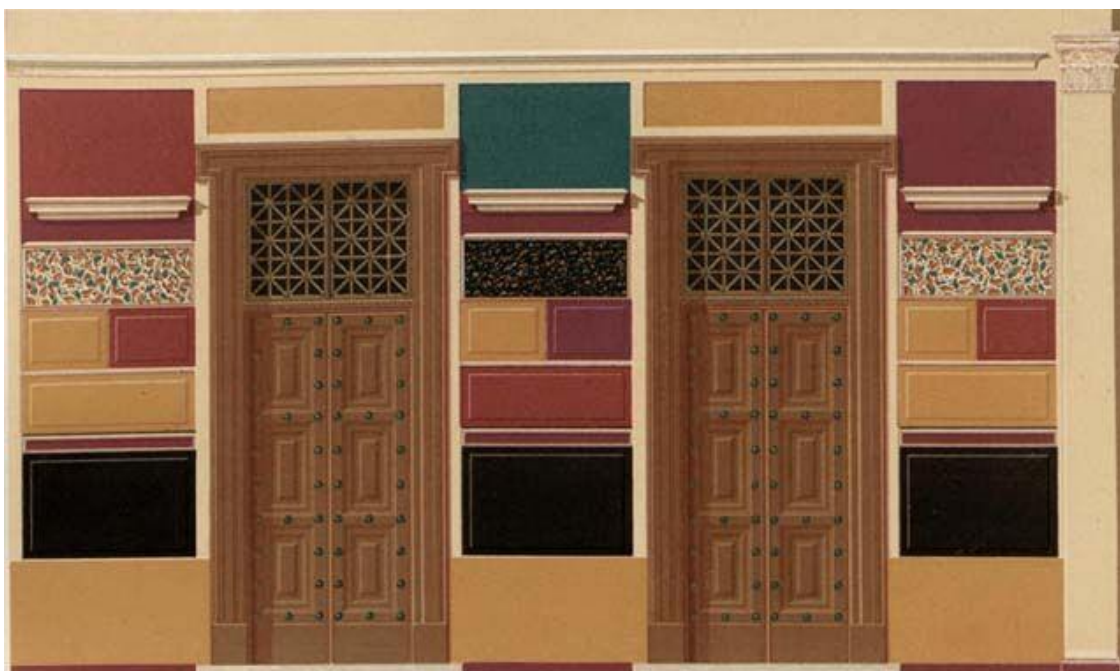
Fig. 3 – Exemplo de decoração do I estilo pompeiano, localizado na Casa de Sallust em Pompeia VI 2,4 (Ling 1991: 16).

O I estilo pompeiano tem um carácter essencialmente estrutural ou de imitação de estruturas. As paredes são divididas em painéis de pequena e média dimensão numa representação fictícia de elementos arquitectónicos de pedra e mármore aparelhados, ficando com o aspecto semelhante a uma parede maciça. Utiliza habitualmente uma paleta de cores variada e bastante viva. Imita fundamentalmente os veios e os raiados do mármore (Mau & Kelsey 1899: 462), sendo uma forma menos dispendiosa de enriquecer qualquer habitação, considerando que o mármore era um tipo de pedra importante e bastante cara na época. Este estilo de influência grega, com evidências desde o séc. IV a.C., com as representações de mármore procura imitar as grandes fachadas exteriores de edifícios imponentes, por vezes através de moldes e relevos realizados no estuque antes da aplicação da tinta. Esta por sua vez, com a sua diversidade de cores, procurava imitar vários tipos de pedra distintos (Ling 1991: 12). Além destes caixotões de imitação de pedra pode apresentar também a representação de

alguns elementos básicos de arquitectura como colunas e pilastras (Ling 1991: 21-22). Podemos encontrar um exemplo da sua utilização na Casa do Fauno, em Pompeia (Pedroso 2005: 325) ou na Casa de Sallust (Fig. 3) sendo dos quatro estilos o que apresenta maior simplicidade de motivos.

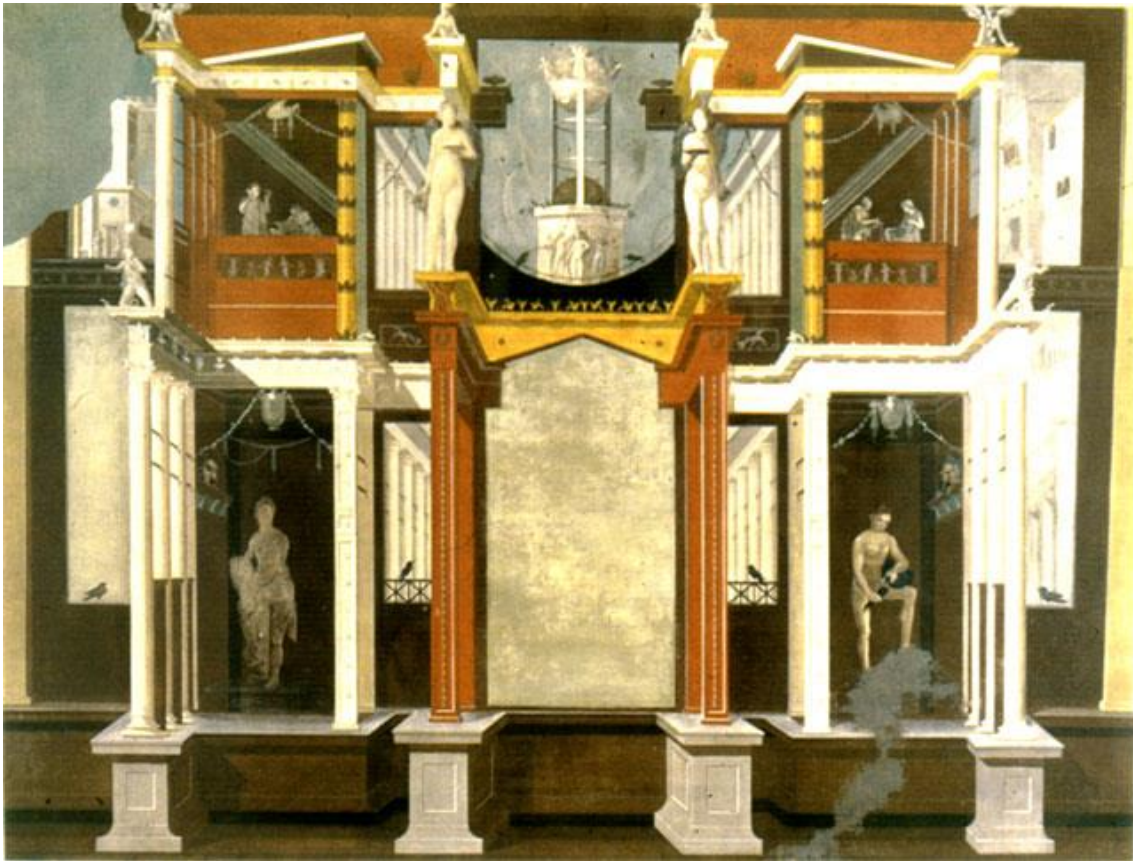
Fig. 5 – Exemplo da segunda fase do II estilo pompeiano, localizado na Casa do Criptoportico em Pompeia I 6,2 (Ling 1991: 34).

A segunda fase ocorre de 40 a.C. a 15 a.C. e apresenta também duas subfases, a primeira uma continuação da fase anterior, acrescentando a utilização dos elementos arquitectónicos como molduras e a utilização de representações figurativas centrais dominantes (Ling 1991: 33) perdendo importância as grandes aberturas e o conceito de espaço na pintura (Fig. 5), vão ganhá-la os pequenos elementos de ornamentação que acabarão por enriquecer essencialmente as formas arquitectónicas (Ling 1991: 34). É esta fase que August Mau refere como o auge do II estilo caracterizado por abundante ornamentação (Mau & Kelsey 1899: 462). A seguinte subfase é caracterizada pela dissolução do ilusionismo arquitectural, ou seja, uma representação menos real dos elementos arquitectónicos, nesta as composições começam a ser planas e aparecem alguns elementos vegetalistas que juntamente com as figuras centrais passam a dominar o desenho (Ling 1991: 36-37), a pintura começa por isso a fechar-se novamente e adquire um carácter mais miniaturista (Pedroso 2005: 325) introduzindo assim o próximo estilo (III).

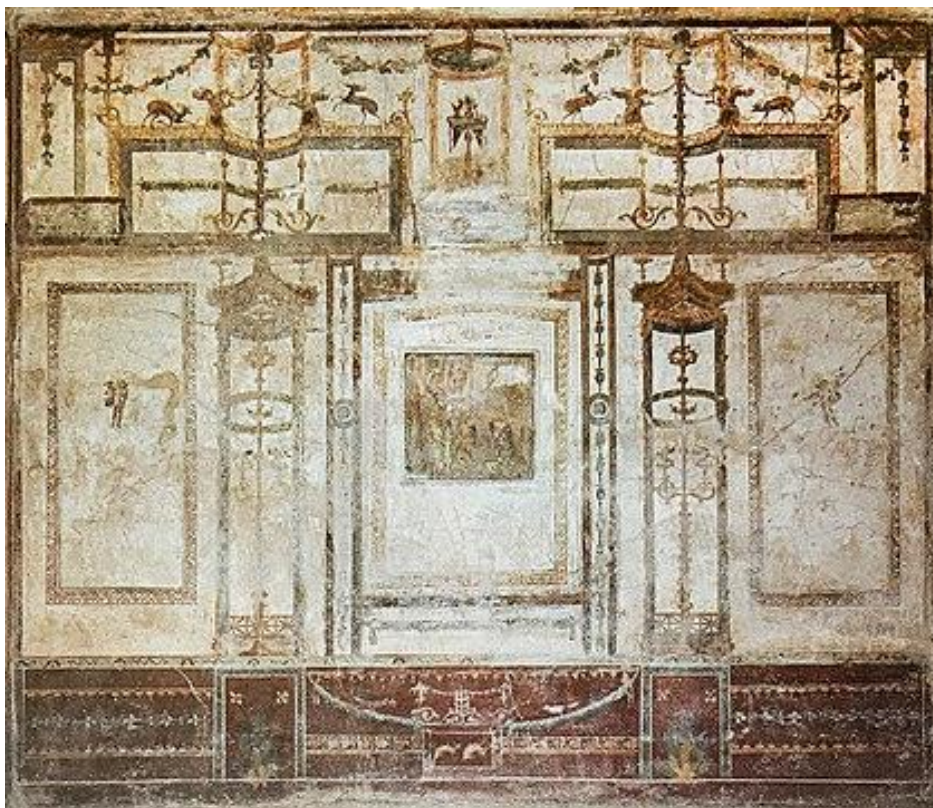
Fig. 8 – Exemplo do IV estilo pompeiano, localizado na Casa do Príncipe de Nápoles, em Pompeia VI 15, 7-8 (Ling 1991: 76).

Numa segunda fase, já de maturidade do estilo, que parece dar-se após 62 d.C. passamos a observar um estilo “cenográfico”, com jogos de perspectiva representados através de elementos arquitectónicos – que ainda apresentam dimensões irreais – e várias figuras dispersas na composição como que num ambiente real. Estas figuras

constituem o elemento que confere a maior distinção deste estilo com o estilo II, uma vez que neste último as figuras se encontravam sempre em grandes dimensões e “encaixotadas” nos painéis centrais. Nesta fase continua a ser visível um “horror ao vazio” com figuras a ocupar toda a composição de forma irregular e compacta (Ling 1991: 75-78), frisos e predelas passam a ser bastante raros e as cores da composição podem ser variadas na zona superior e média, enquanto na zona inferior são recorrentes cores como o roxo e o preto de forma a disfarçar a sujidade. Nesta fase os rendilhados detalhados e luxuosos da etapa anterior passam a ser menos cuidadosos e menos elaborados (Ling 1991: 81-82) e passa a ser recorrente o uso de “padrões de papel de parede”, ou seja, repetições de esquemas, normalmente geométricos, idênticos aos que encontrávamos nos tectos ou nos mosaicos da época. Pinturas temáticas passam também a ser comuns nesta última fase do IV estilo: grandes pinturas de cenas mitológicas, animais ou paisagísticas, são pintadas habitualmente em jardins ou pátios, dentro de molduras amplas a sugerir uma escapatória para um mundo exótico para lá da parede (Ling 1991: 85). Exemplos deste estilo podem ser encontrados na Casa do Príncipe de Nápoles, em Pompeia (Fig. 8).

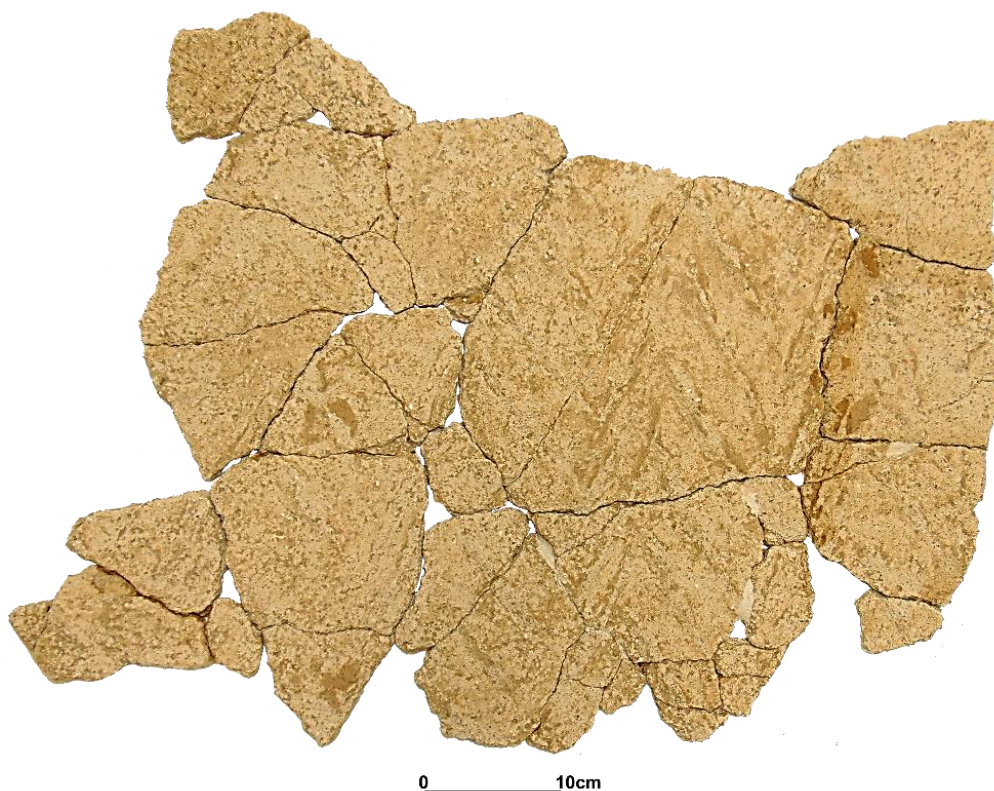
Fig. 10 – Colagem de fragmentos pertencente à sala A do Edifício do Sector G XVII com marcas em espiga ou V e Λ no reverso da argamassa.

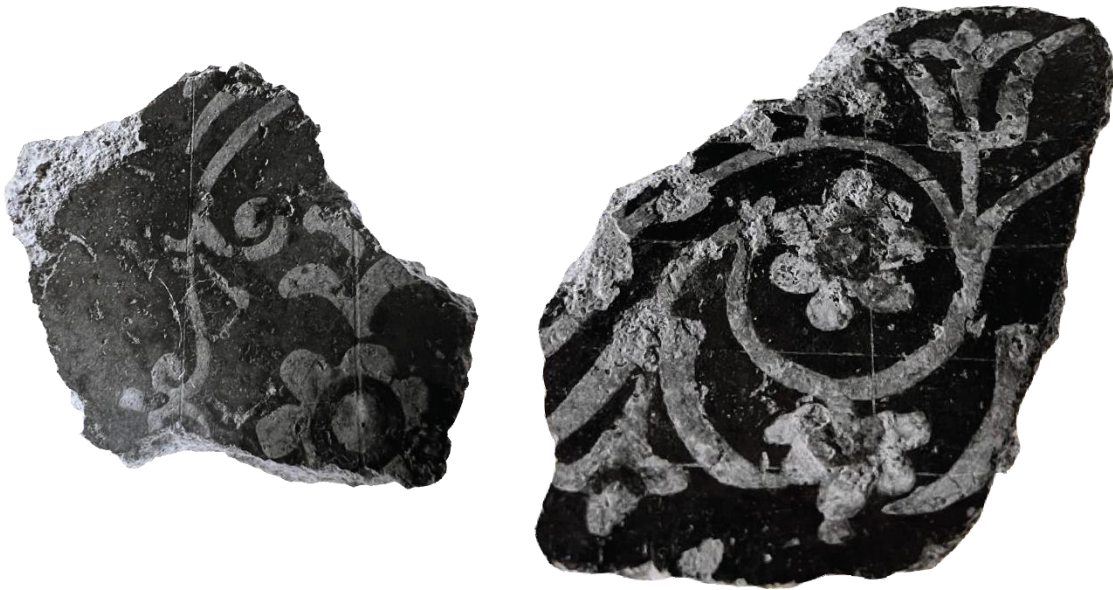
Fig. 11 – Fragmentos de pintura com presença de traçado prévio pertencente às Termas Sul da cidade romana de Conímbriga. Fotografias sem escala retiradas do relatório de Teresa Viana (1977).

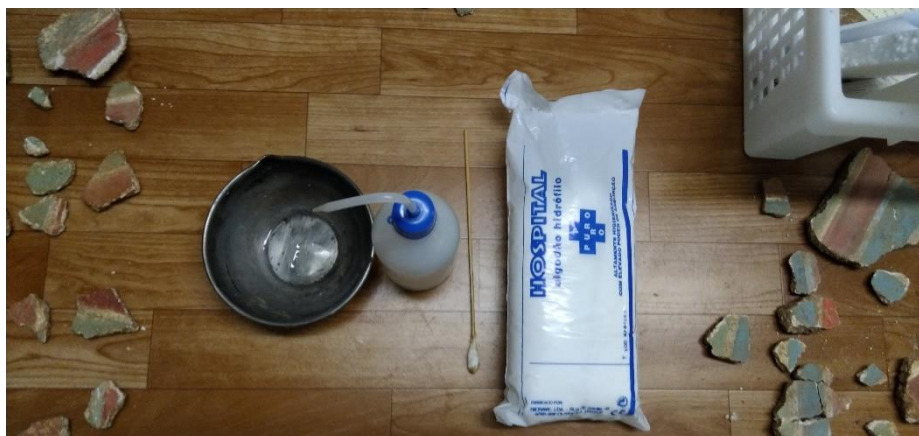
Fig. 13 – Materiais utilizados para a realização da limpeza dos fragmentos de pintura.

Começando pela limpeza dos fragmentos que apresentavam mais sujidade, essencialmente na colecção da Casa do Tridente e da Espada, estes foram limpos com algodão embebido numa substância de 50% água destilada e 50% de álcool etílico (Fig.

13), para não afectar quimicamente nenhuma das cores e secar rapidamente sem deixar humidade nos fragmentos. Fundamentalmente nas argamassas e esporadicamente nas camadas pictóricas algumas incrustações e excessos de sedimento foram retirados minuciosamente a bisturi.

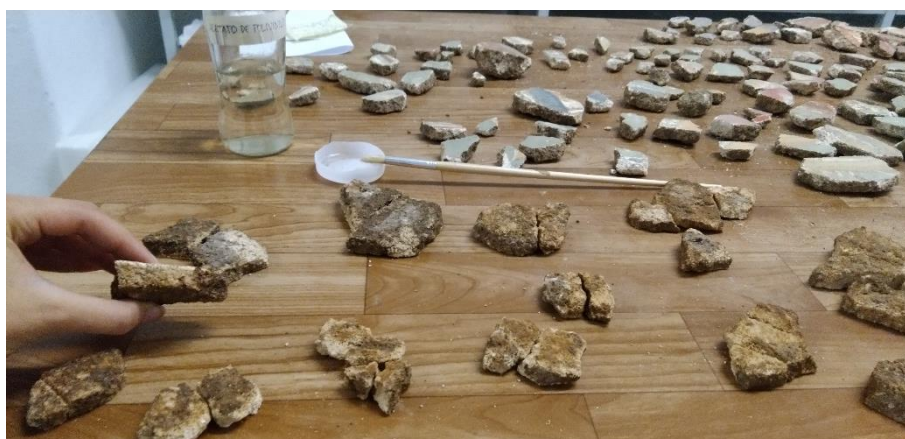
Fig. 14 – Processo de consolidação das camadas de argamassa com acetato de polivinilo.

Uma vez que o objecto de estudo aqui apresentado trata de um material extremamente poroso e quebradiço com uma grande quantidade de areia solta nas argamassas, as mesmas foram revestidas com duas ou mais camadas de acetato de polivinilo diluído em acetona (cerca de 50%). Este composto reversível, incolor e inodoro, formou uma camada impermeabilizante e consolidante fixando as areias e reduzindo substancialmente a deterioração da argamassa para ser possível manusear os fragmentos (Fig. 14) e proceder às colagens dos mesmos quando necessário. Este processo de consolidação foi realizado apenas para os fragmentos que integram o inventário e que apresentavam indícios de desagregação acelerada das argamassas.

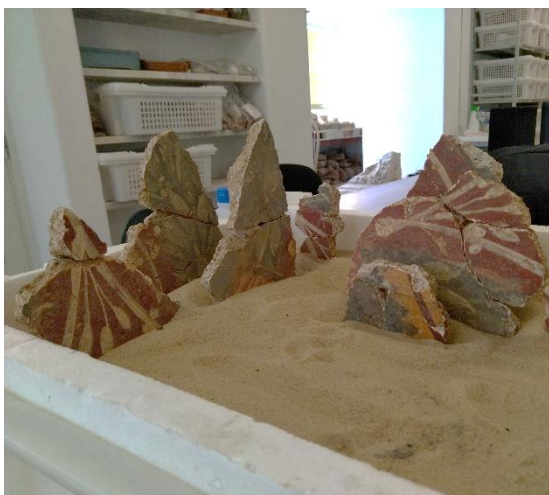
Fig. 15 – Processo de secagem dos fragmentos colados, posicionados na vertical num caixote de areia estéril.

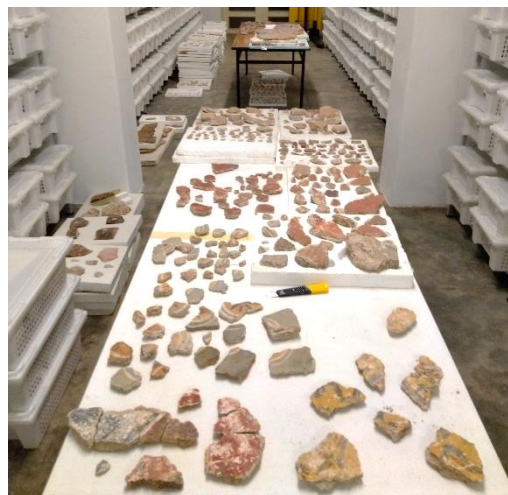
Fig. 16 - Disposição dos fragmentos de pintura por todo o espaço da reserva arqueológica do MMC durante o processo de colagem.

O processo de colagens foi o mais moroso de todos uma vez que envolveu a separação de todos os fragmentos por motivos, a análise dos mesmos por fragmento, todo o processo de tentativa erro até chegar aos fragmentos com colagem que permitissem uma leitura mais abrangente da composição pictórica e ainda o tempo de secagem da cola, que exigia 24h de repouso dos fragmentos em posição vertical (Fig. 15). Este procedimento exigiu ainda o uso de todo o espaço de reserva do Museu Monográfico de Conímbriga durante vários meses e envolveu a mobilidade de várias superfícies de suporte para poder dispor todos os fragmentos ao mesmo tempo (Fig. 16), permitindo a sua leitura na íntegra.

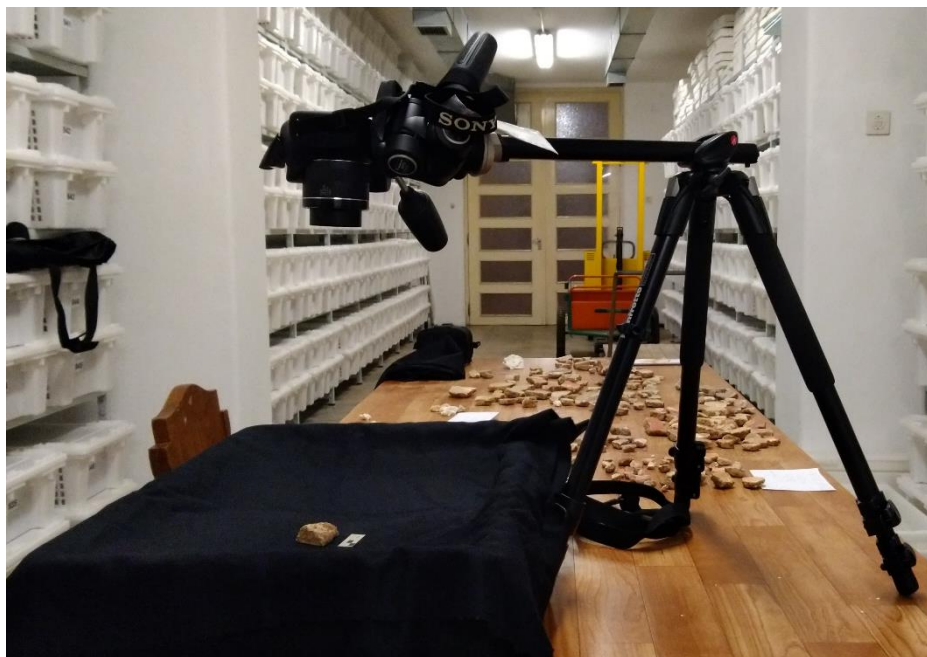
Fig. 17 – Processo fotográfico dos fragmentos de pintura, realizado com o auxílio de um tripé com braço horizontal.

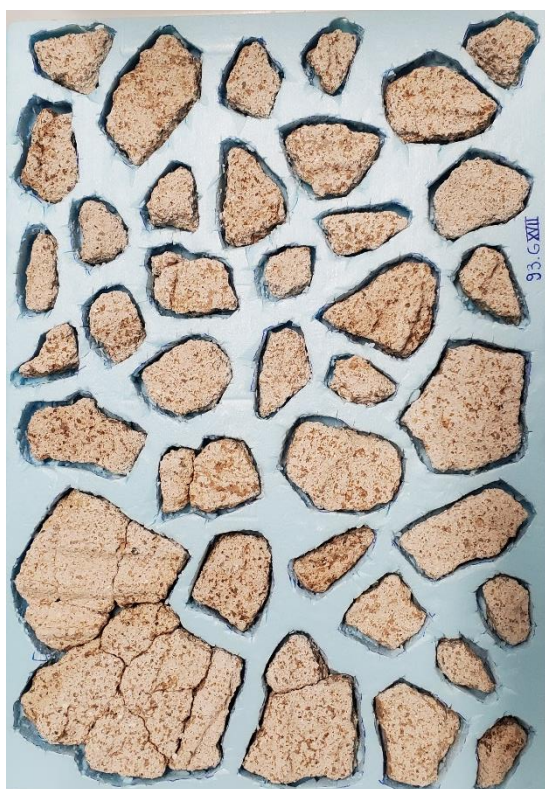
Fig. 18 – Detalhe dos fragmentos do EGXVII colocados em esferovite, minuciosamente cortado à medida de cada peça, durante o processo de acondicionamento.

No processo de acondicionamento, os fragmentos de ambos os edifícios foram colocados em tabuleiros de esferovite, cortando o molde peça por peça e arrumando-se posteriormente em contentores (Fig. 18), contendo estes entre 3 e 5 tabuleiros de esferovite cada, dependendo da espessura dos mesmos. Os fragmentos da Casa do Tridente e da Espada foram arrumados por unidade estratigráfica e algumas destas foram acondicionadas enrolando cada um dos fragmentos em papel e colocados minuciosamente em sacos plásticos por se tratarem de unidades muito fragmentadas e deterioradas (Fig. 19). Este processo de armazenagem foi necessário para responder às normas de armazenamento do Museu e para acondicionar os fragmentos de forma segura e ordenada consoante os motivos decorativos que apresentavam e a suposta posição que ocupariam na composição. Por fim, este procedimento deu origem a um total de 4 contentores da Casa do Tridente e da Espada, 31 contentores e 4 placas de esferovite isoladas – com os fragmentos de dimensões superiores às dos contentores – da sala A do Edifício do sector G XVII (Fig. 20).

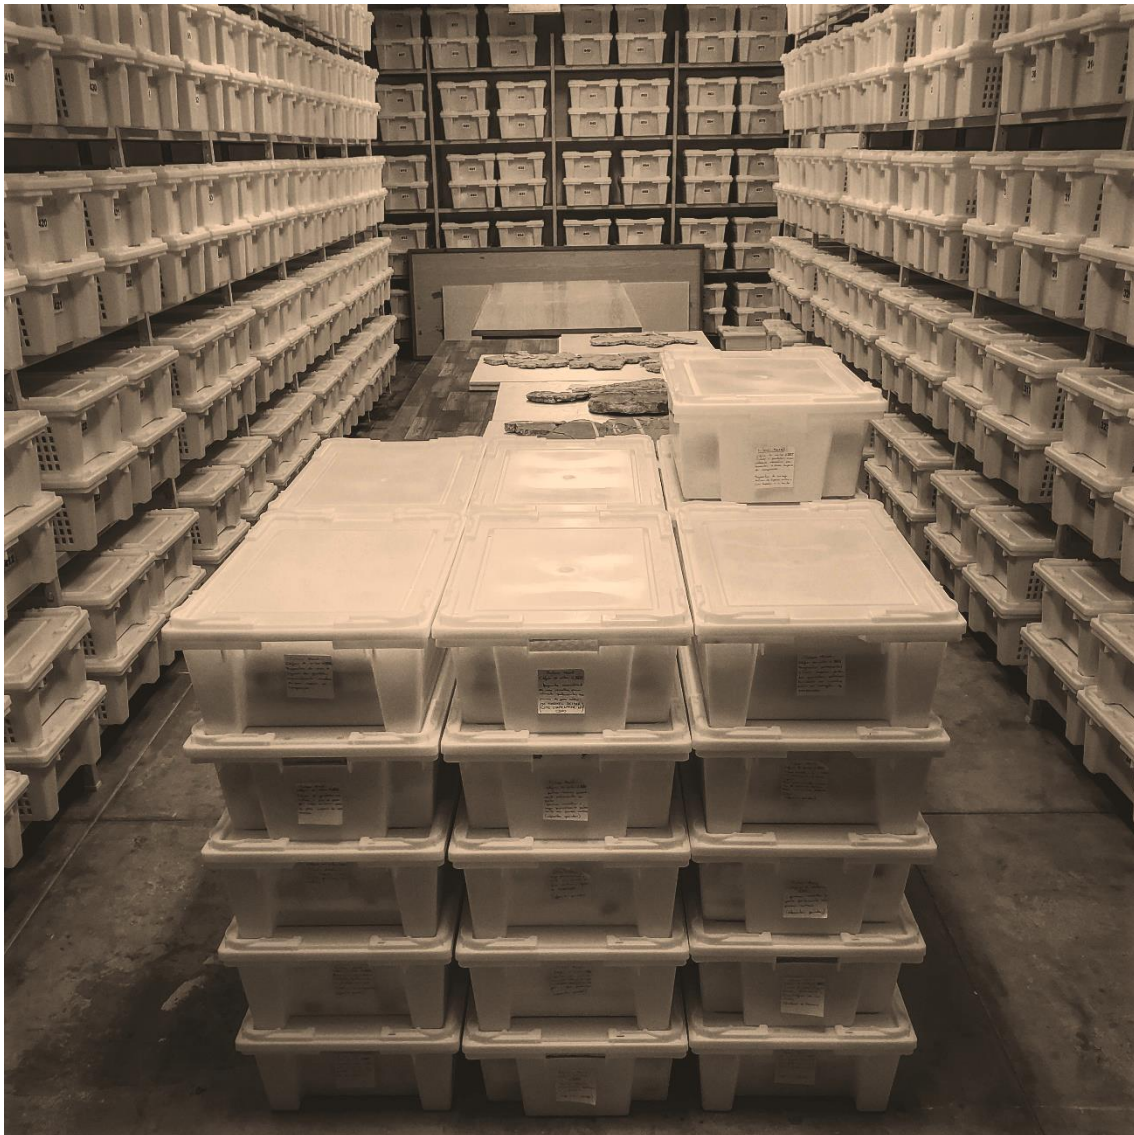
Fig. 20 – Acondicionamento final de todos os fragmentos de ambas as casas (CTE e EGXVII) em contentores ou em grandes placas de esferovite, no caso dos fragmentos de maior dimensão, dando um total de 31 contentores e .4 placas de esferovite.

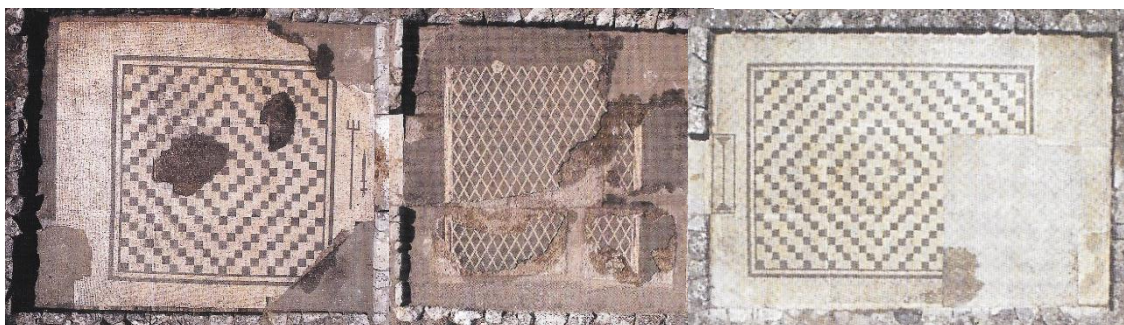
Fig. 22 – Divisões mosaicadas associadas a uma *schola* na Casa do Tridente e da Espada.

Esta casa foi inicialmente associada a apenas três compartimentos autónomos presentes na ala noroeste, que foram o motivo pelo qual lhe foi atribuída esta designação, uma vez que os três compartimentos apresentavam pavimento em mosaico (Fig. 22) e à entrada do último estavam representados um tridente e uma espada (Oliveira 2005: 72-74), aspecto que levou mesmo a pensar-se que este edifício poderia ter alguma relação com o anfiteatro (Correia 2013: 332). Estruturalmente esta *insula* apresenta, ao que parece, pelo menos duas fases de construção distintas: a entrada era feita a partir de Este e dava acesso ao peristilo central, existente em ambas as fases da

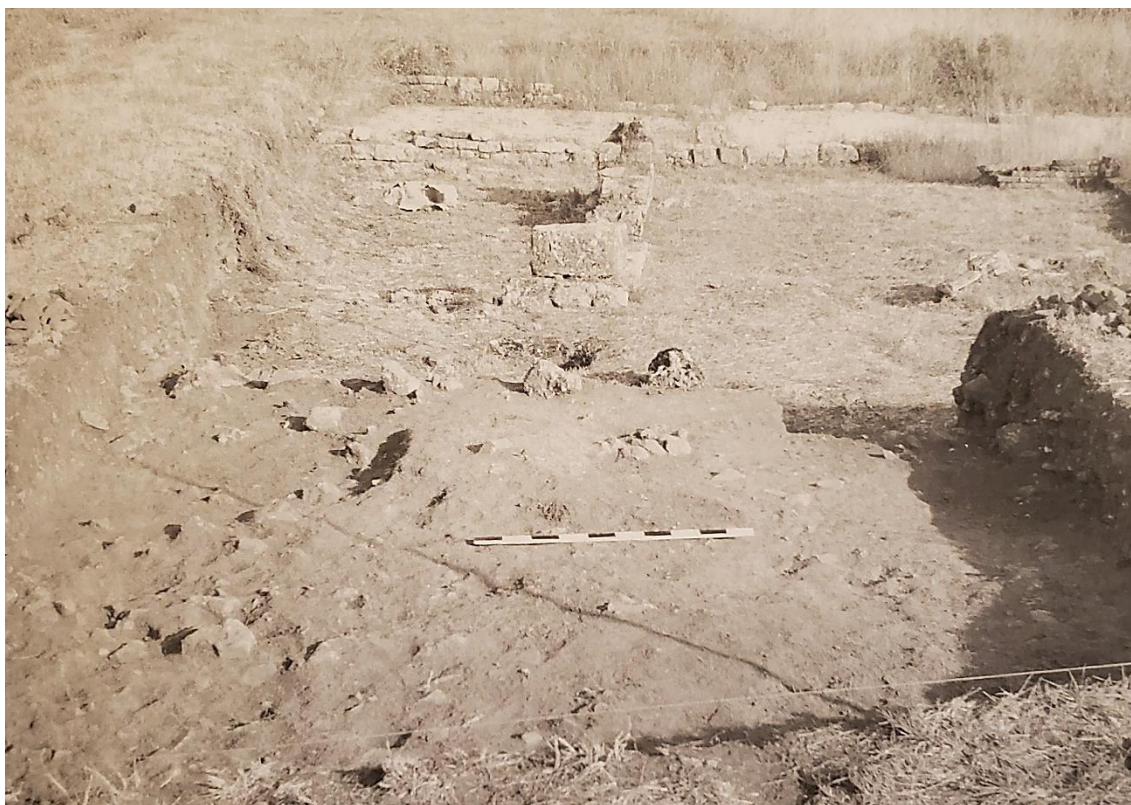
Fig. 24 – Área de escavação aberta na Casa do Tridente e da Espada no ano de 2007 (Ruivo 2008).

A intervenção que se seguiu sucedeu já no início do século seguinte, no ano de 2007, sob a direcção de José Ruivo, arqueólogo do Museu Monográfico de Conímbriga, sendo este o primeiro registo estratigráfico realizado no edifício. Esta intervenção consistiu apenas na abertura de uma quadrícula com 4x4m (Fig. 24) e utilizou a

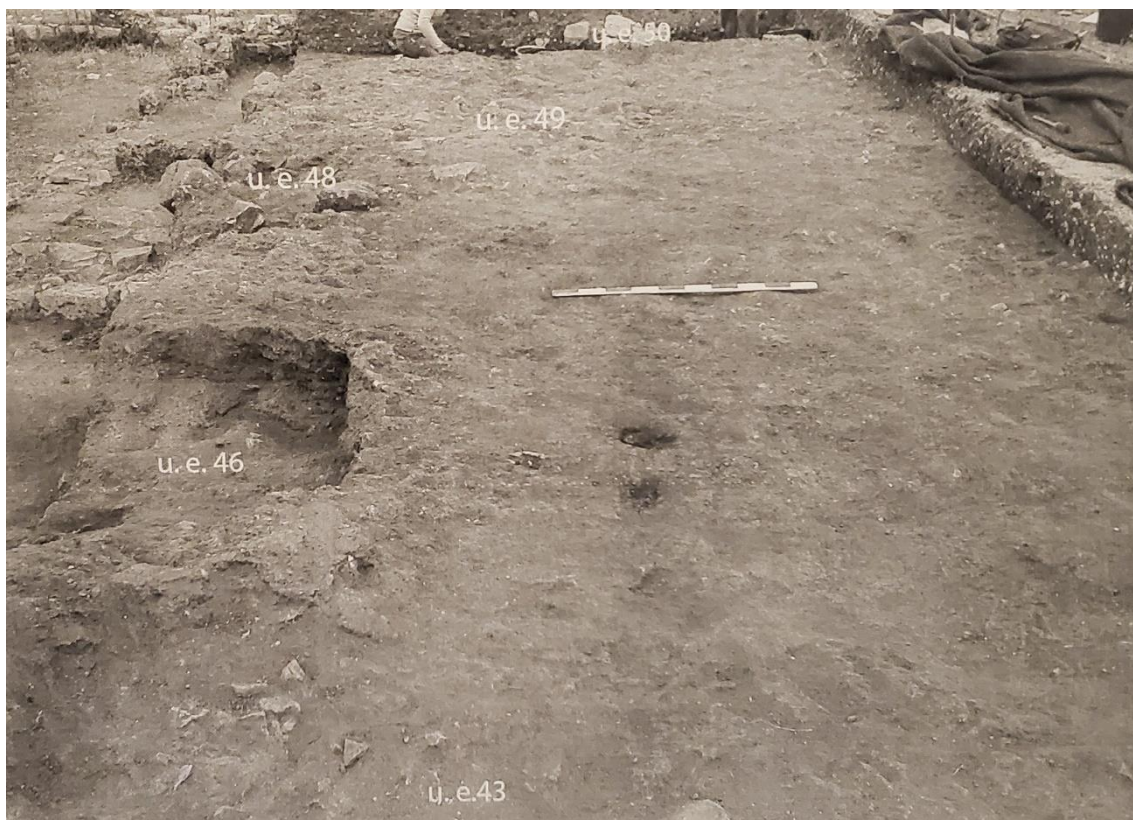
Fig. 25 – Parte da área escavada na Casa do Tridente e da Espada nos anos de 2010 e 2011 (Ruivo 2012).

Nos anos de 2010 e 2011 a escavação foi realizada em três espaços distintos: nas cinco quadrículas implantadas na intervenção anterior, em seis quadrículas localizadas imediatamente a sul destas e em outras quatro quadrículas, todas escavadas em *open area* (Fig. 25) e segundo os mesmos princípios metodológicos dos anos anteriores (Ruivo 2010: 3). Apesar do aumento da área escavada os resultados não foram muito esclarecedores. Esta intervenção permitiu perceber que a maioria das zonas intervencionadas e a maioria das estruturas se encontra extremamente afectada por revolvimentos posteriores ao abandono e pelos saques de material pétreo, já referidos. Mesmo com o estado vestigial de alguns muros foi possível definir quais as estruturas pertencentes à fase primitiva do edifício e quais as estruturas que resultaram de transformações posteriores, ainda que a data dessas transformações não seja possível de averiguar, nem tão pouco se se tratam de transformações de época romana ou posterior. Concluiu-se ainda que o muro identificado no exterior do edifício é de época tardia e que demonstra a comum apropriação do espaço público que é uma das características desta época (Ruivo 2010: 10).

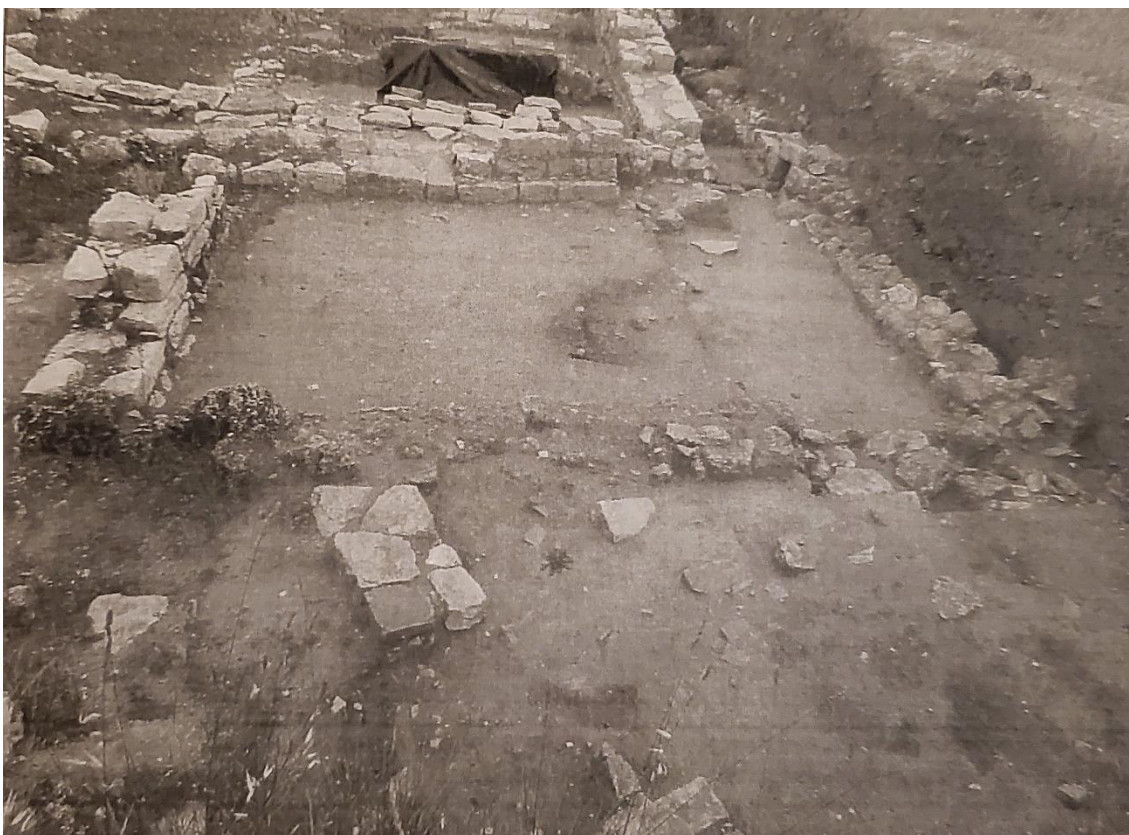
Fig. 26 – Parte da área escavada na Casa do Tridente e da Espada no ano de 2012 (Vieira 2013: 183).

Finalmente em 2012 realizou-se a última escavação no edifício, revelando as fachadas Norte e Oeste do mesmo (Fig. 26), utilizando as mesmas metodologias arqueológicas referidas anteriormente (Vieira 2013: 27-28). Nesta escavação confirmaram-se alguns espaços internos e as suas reformulações, confirmando a hipótese já apontada relativa à existência de pelo menos duas fases construtivas distintas, sendo estas distinguidas não só pelas estruturas e pelas suas relações estruturais, mas pelos diferentes aparelhos construtivos que se apresentam. Neste contexto, verifica-se que as estruturas construídas em tufo calcário estão associadas à primeira fase construtiva e os blocos facetados de calcário à segunda fase de construção (Vieira 2013: 41). Esta escavação permitiu ainda clarificar que a lareira identificada na

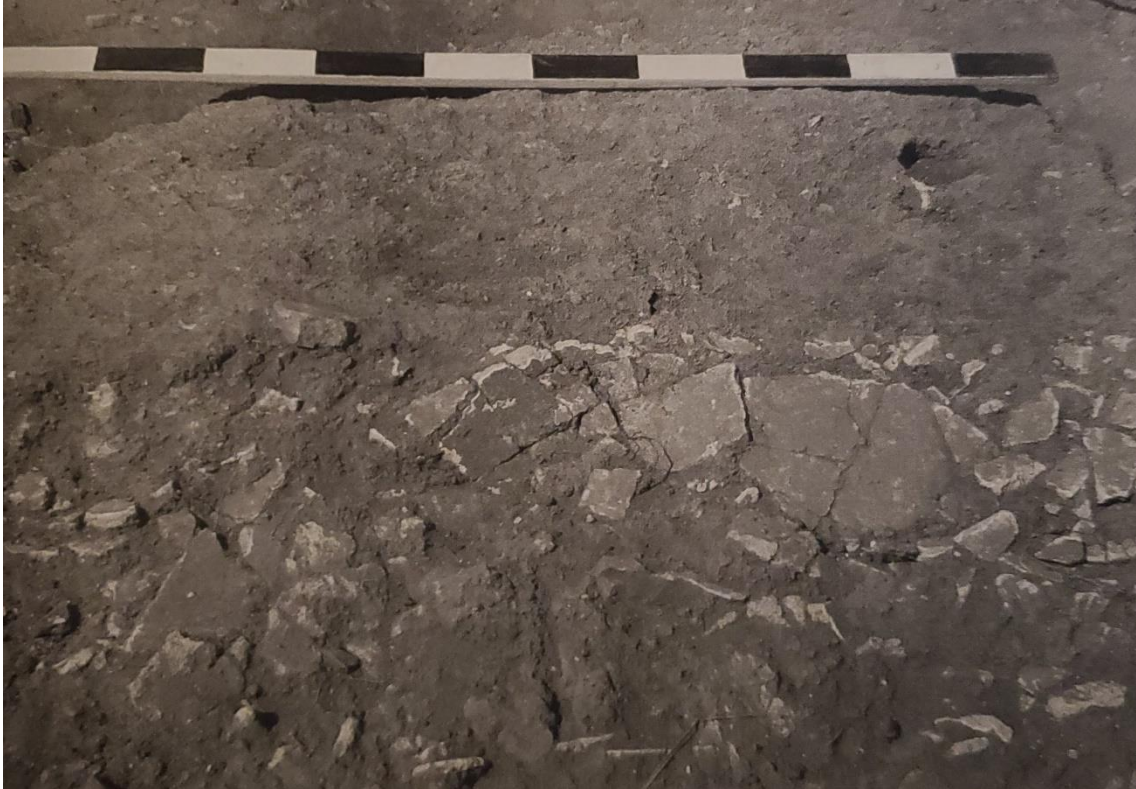
Fig. 27 – Detalhe do derrube de pintura mural colocado a descoberto durante a intervenção arqueológica decorrida na CTE no ano de 2007 (Ruivo 2008).

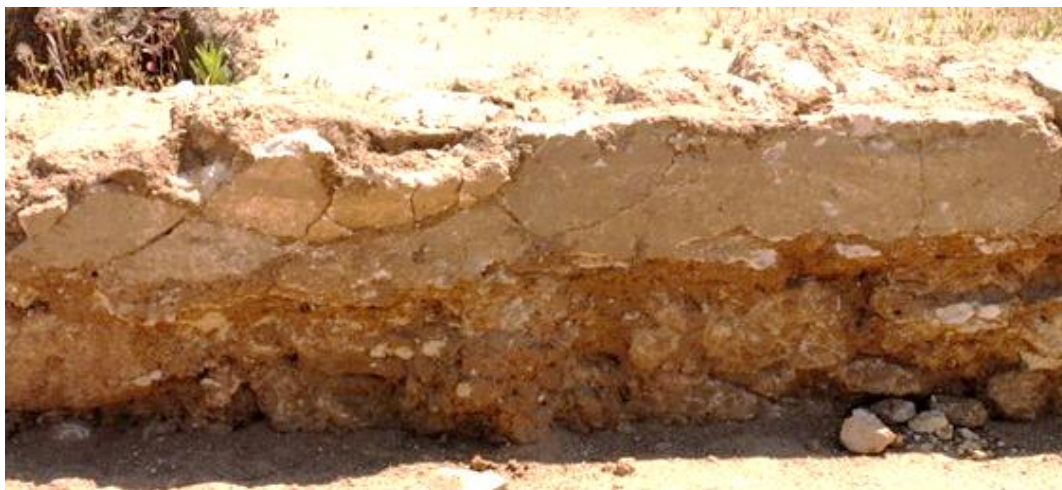
Fig. 28 – Estado da pintura mural *in situ* (UE 89) antes da sua consolidação em 2013 (Vieira 2013: 176).

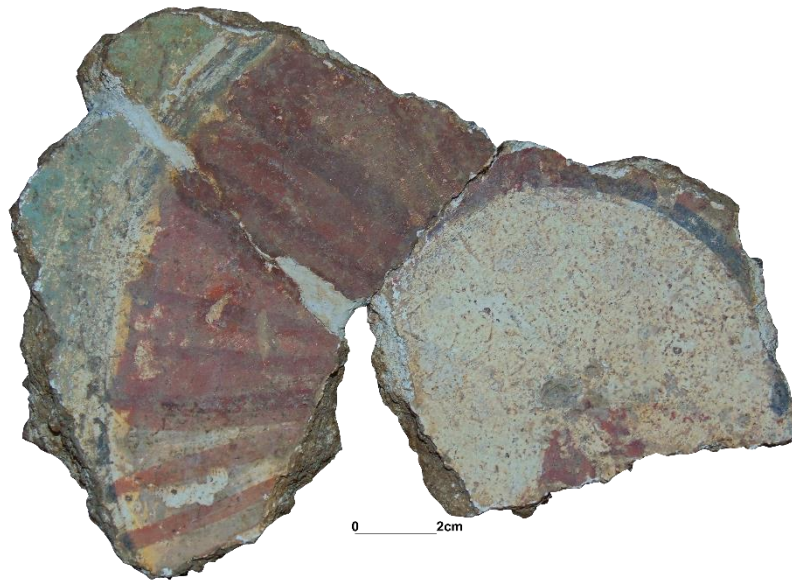
Fig. 31 – Exemplo de um dos fragmentos de pintura da Casa do Tridente e da Espada com marcas de traçado prévio, concretamente marcas do bico do compasso no centro do motivo circular.

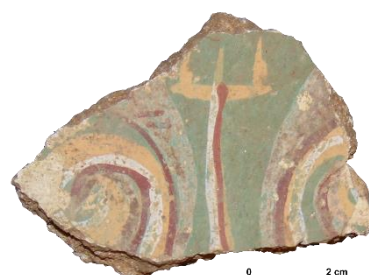
Fig. 35 – Único fragmento com representação figurativa da CTE, apresenta um tridente e motivos vegetalistas em forma de cornucópia e espiral, pertence à Zona Superior da pintura do peristilo.

Por fim os motivos figurativos são bastante escassos e consistem basicamente na representação de um tridente na parte central de motivos vegetalistas em cornucópia e espiral. Este tridente funciona nestes motivos como um eixo que estrutura a composição em que se insere, abrindo os motivos de ambos os seus lados de forma simétrica (Fig. 35). Este elemento foi encontrado muito depois dos mosaicos que deram nome à casa e reforçam a importância do mesmo para o proprietário. Tratando-se de um motivo que não é de todo um elemento comum na pintura, reforça a possível ligação deste edifício ao anfiteatro já referida por Virgílio Hipólito Correia como já se aludiu (2013a: 332).

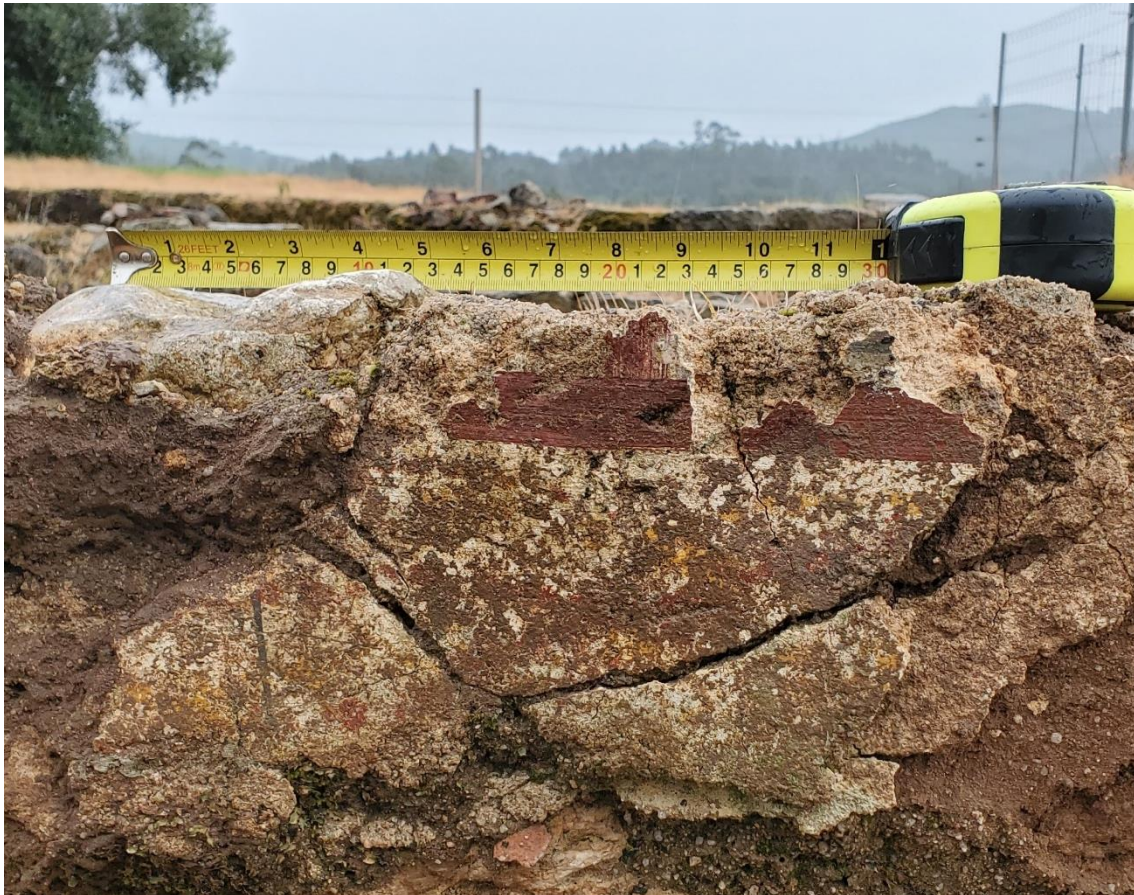
Fig. 37 – Detalhe da Zona Inferior e passagem para a Zona Média da pintura ainda *in situ* no lado Oeste da CTE, na divisão à direita da cozinha.

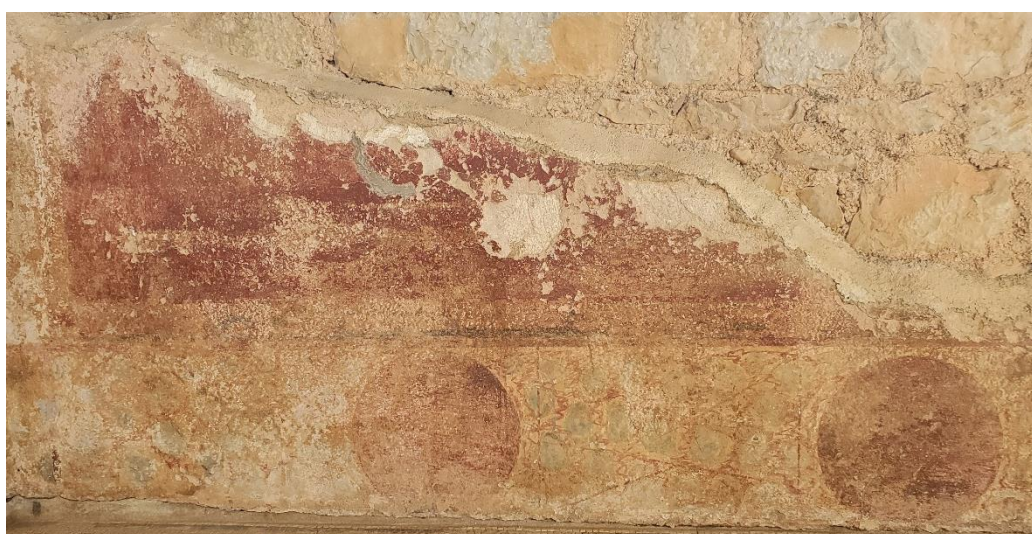
Fig. 40 – Exemplar de pintura com imitações de *crustae* semelhantes às da CTE, pertencente à *exedra* do centauro marinho na Casa dos Repuxos.

Assim sendo a proposta de reconstituição supõe que, tal como acontece nas pinturas da *exedra* do Centauro Marinho (Fig. 40) na Casa dos Repuxos (Pedroso 1991), também nas pinturas do peristilo da Casa do Tridente e da Espada os motivos circulares maiores, a vermelho, se encontrariam no centro de alguns painéis do plinto, não havendo nenhum fragmento que nos elucide quanto à sua disposição, julgamos que ocorreria como constam na reconstituição de forma alternada, tal como acontece no exemplo referido.

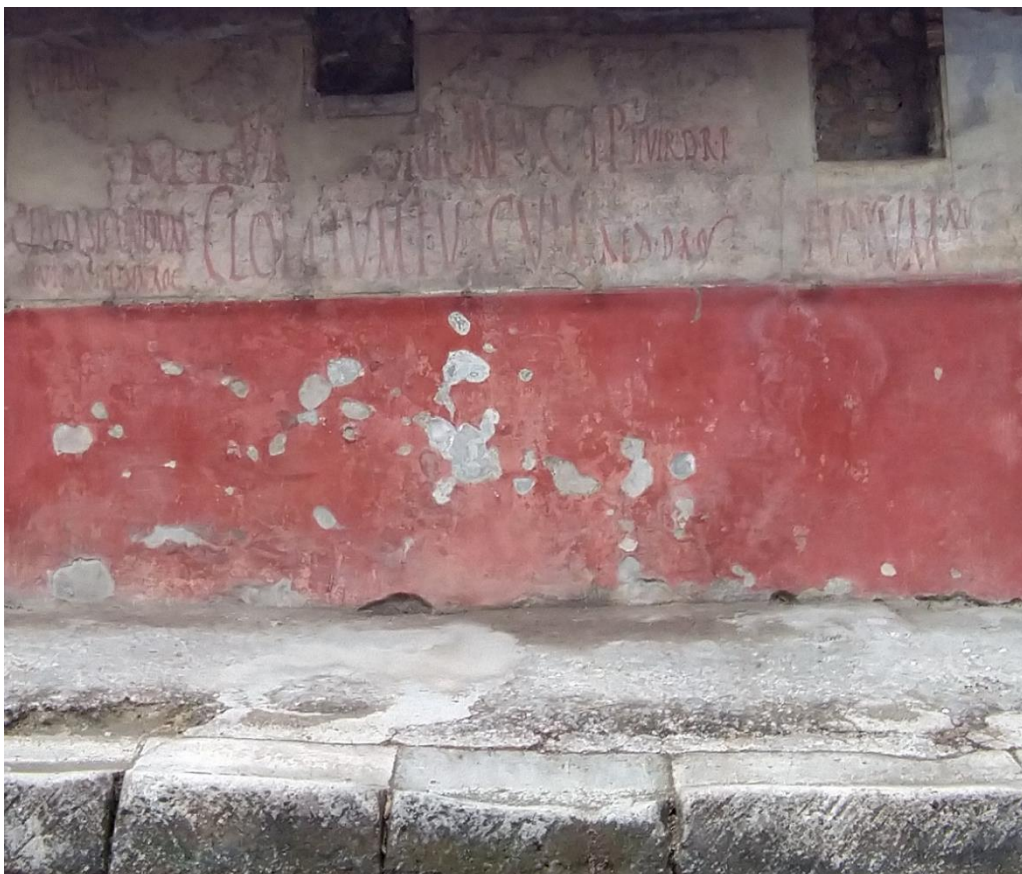
Fig. 43 – Parede exterior de uma taberna apresenta uma pintura simples a vermelho e branco com anúncios e grafitis pintados na via dell'Abbondanza em Pompeia (Fotografia realizada pela autora).

A grande quantidade de fragmentos brancos e vermelhos recorda as conhecidas pinturas de exterior de Pompeia onde apenas se regista a pintura na zona inferior com a cor vermelha (Fig. 43). No entanto, apesar de estarmos perante um *cubiculum* com um mosaico muito simples e um contexto relativamente bem preservado da pintura, não é possível entender como seria a disposição dos fragmentos na mesma, sendo que poderíamos estar também perante uma pintura com plinto vermelho e painéis e interpainéis brancos apenas separados por pequenas faixas a vermelho ou outros esquemas semelhantes. A falta de fragmentos decorados torna impossível a formulação de uma proposta de reconstituição, sendo apenas claro que tal como o mosaico também a pintura do *cubiculum* seria simples e pouco ornamentada.

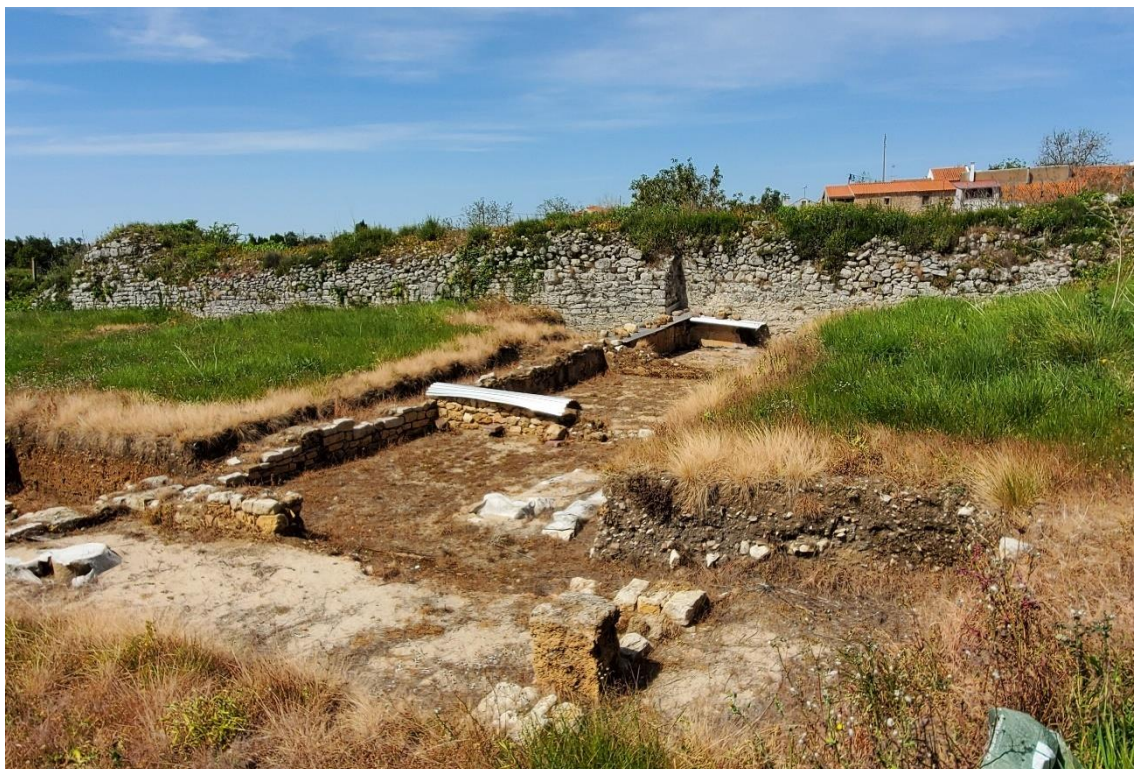
Fig. 45 – Fotografia geral do Edifício do Sector G XVII com os vestígios de pintura *in situ* protegidos por chapas de alumínio e o pavimento em *opus signinum* protegido por areia.

Todos os compartimentos do edifício apresentam pavimento em *opus signinum* de bastante boa qualidade (actualmente tapado com areia), apresentado remate em meia cana (Fig. 45). Este tipo de pavimentação é muito comum em estruturas ligadas ao transporte e permanência de água, como termas, tanques, canalizações e latrinas (Reis 2015: 125) ou em edifícios de carácter artesanal ou industrial. No entanto o seu uso parece ter sido também algo comum em ambientes domésticos essencialmente em época

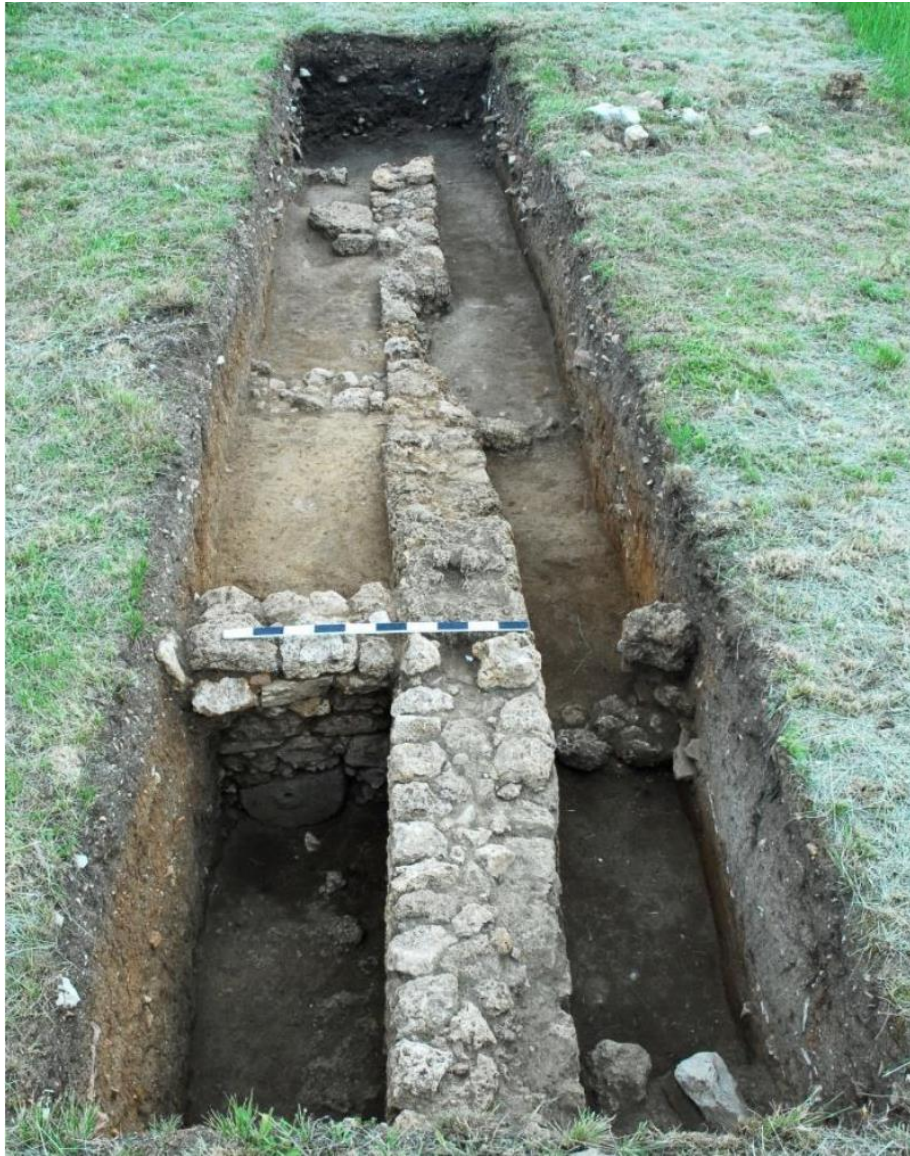
Fig. 49 – Fotografia geral da sondagem realizada no EGXVII no ano de 2013 (Ruivo 2016).

A intervenção seguinte só aconteceu 20 anos mais tarde, no ano de 2013, após a realização de prospecções geofísicas no local com recurso a georadar (GPR – Ground Penetrating Radar) e resistividade eléctrica. Mais uma vez estas prospecções e a consequente abertura de sondagens arqueológicas teve como objectivo a tentativa de identificação de estruturas ligadas ao anfiteatro da cidade. A sondagem realizada neste ano tinha cerca de 10x2m e situava-se cerca de 10m a sul da sondagem anterior (Fig. 49). Os trabalhos permitiram identificar quatro fases distintas de ocupação. A primeira fase corresponde a um edifício, possivelmente de época imperial, com pelo menos cinco compartimentos distintos. Na segunda fase, regista-se a utilização de um dos compartimentos para a realização de um enterramento, a terceira fase corresponde ao restauro antigo de um dos muros do edifício e à identificação de um nível de derrube de paredes, por fim a identificação de uma bolsa de materiais dá a conhecer uma amortização de parte do edifício já em época alto-medieval (Ruivo 2016: 3-11).

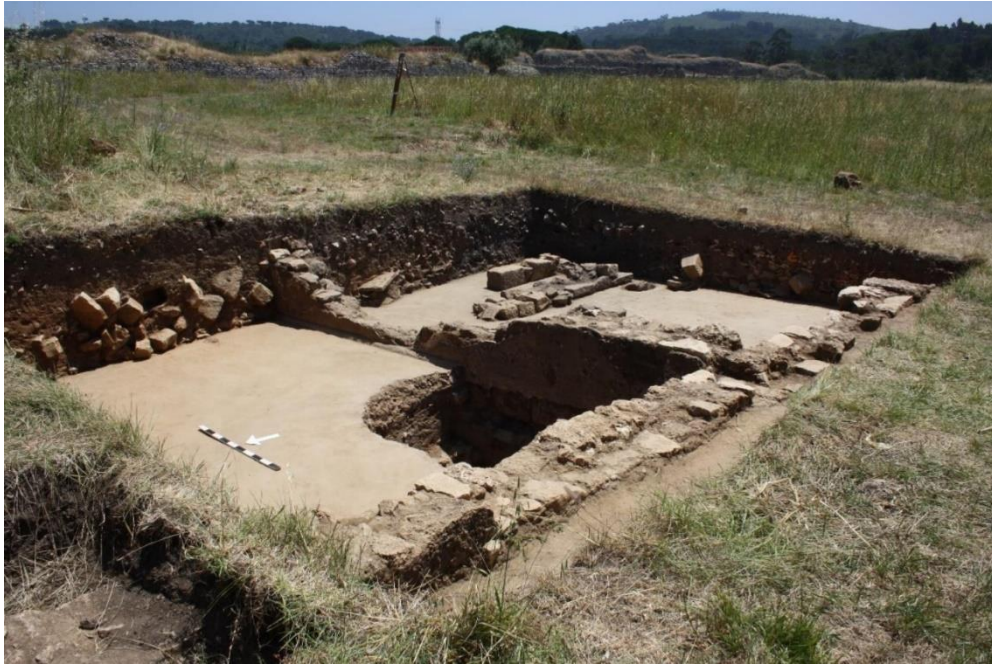
Fig. 50 – Fotografia geral da sondagem realizada no EGXVII nos anos de 2015 e 2016 (Santos 2017: 94).

Nos anos de 2015-2016 uma nova campanha de escavações foi realizada no edifício, com a abertura de uma sondagem de 8x6m, dois metros a sul das realizadas nos anos de 1992/93. Também uma nova sondagem foi aberta em continuidade ao lado Este da sondagem de 2013 (Fig. 50). Esta escavação foi realizada em *open area* utilizando as mesmas metodologias de escavação e registo que as intervenções decorridas na Casa do Tridente e da Espada, tendo por base as metodologias de Harris e Carandini (Geraldès 2017: 24, Santos 2017: 24). Foi no decurso desta intervenção que se percebeu que o edifício em causa não correspondia a um *cavaedium* e que o anfiteatro não teria sido demolido na mesma cronologia da construção da muralha tardia (Cerveira 2017: 31). Como consequência, as estruturas identificadas desde 1992 a 2016 nesta escavação foram associadas a uma *domus* (Geraldès 2017: 51).
