**Contributo para o conhecimento da Pintura Mural  
Romana de Conímbriga: A Casa do Tridente e da  
Espada e a sala A do Edifício do sector G XVII**

Daniela Santos Martins

Dissertação orientada pelo Prof. Doutor Carlos Fabião e pela Prof. Doutora  
Catarina Viegas, especialmente elaborada para a obtenção do grau de  
Mestre em Arqueologia

2022

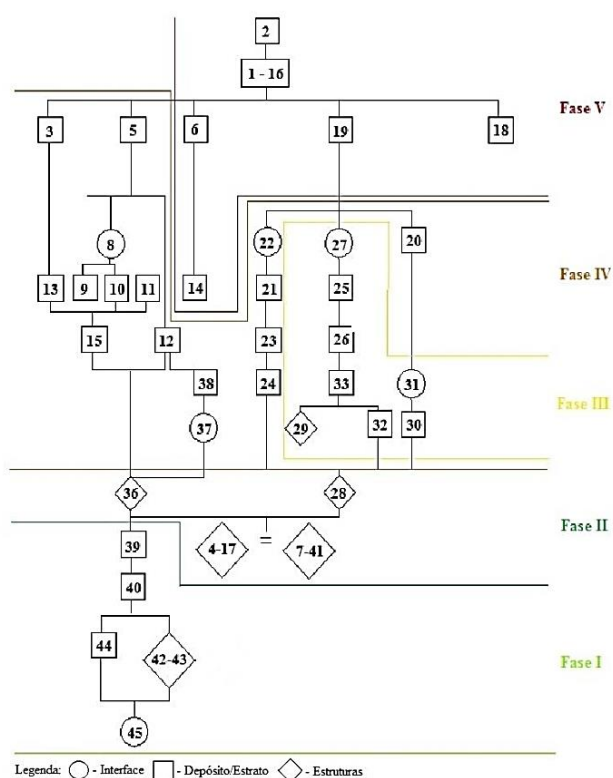
Fig. 51 – Matriz de Harris referente às escavações realizadas no EGXVII nos anos de 2015 e 2016 (Santos 2017:105).

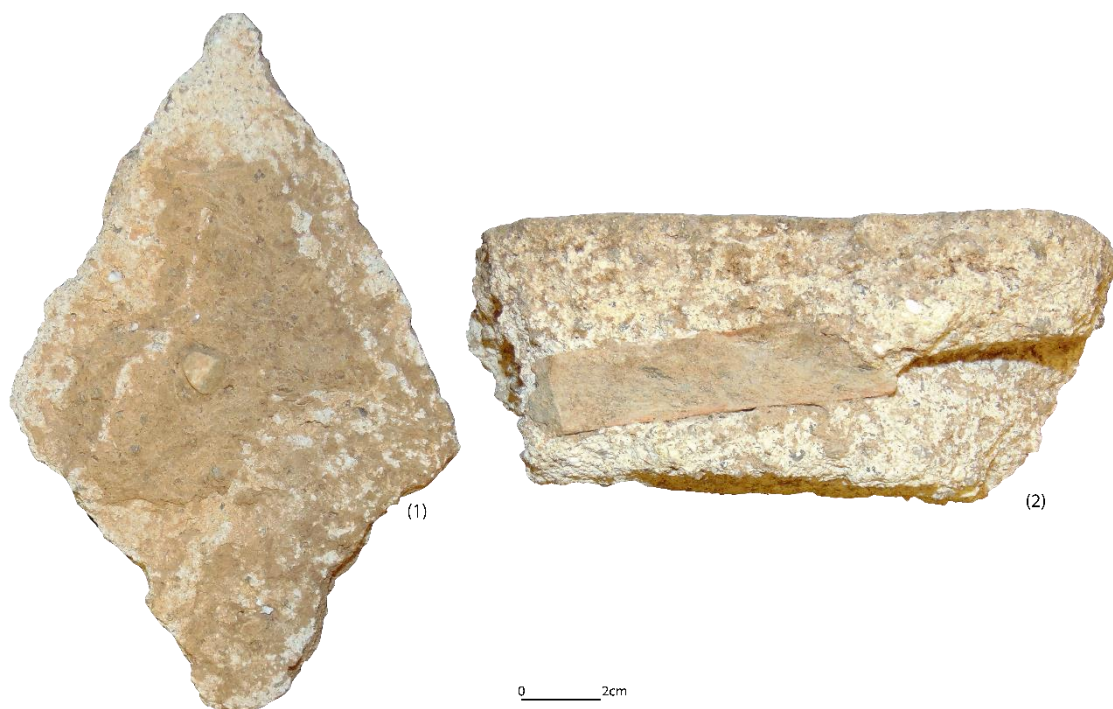
Fig. 52 – Fragmentos pertencentes à colecção da sala A do Edifício do Sector G XVII, com reutilização de fragmento cerâmico e possíveis restos de taipa, respectivamente.

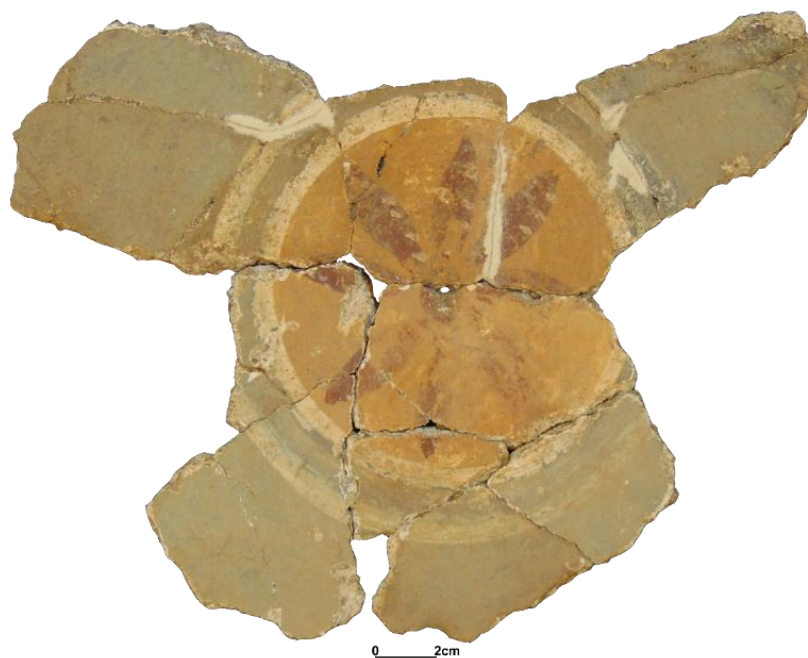
Fig. 53 – Fragmento pertencente à sala A do Edifício do Sector G XVII com possíveis vestígios de traçado prévio no centro do motivo circular.

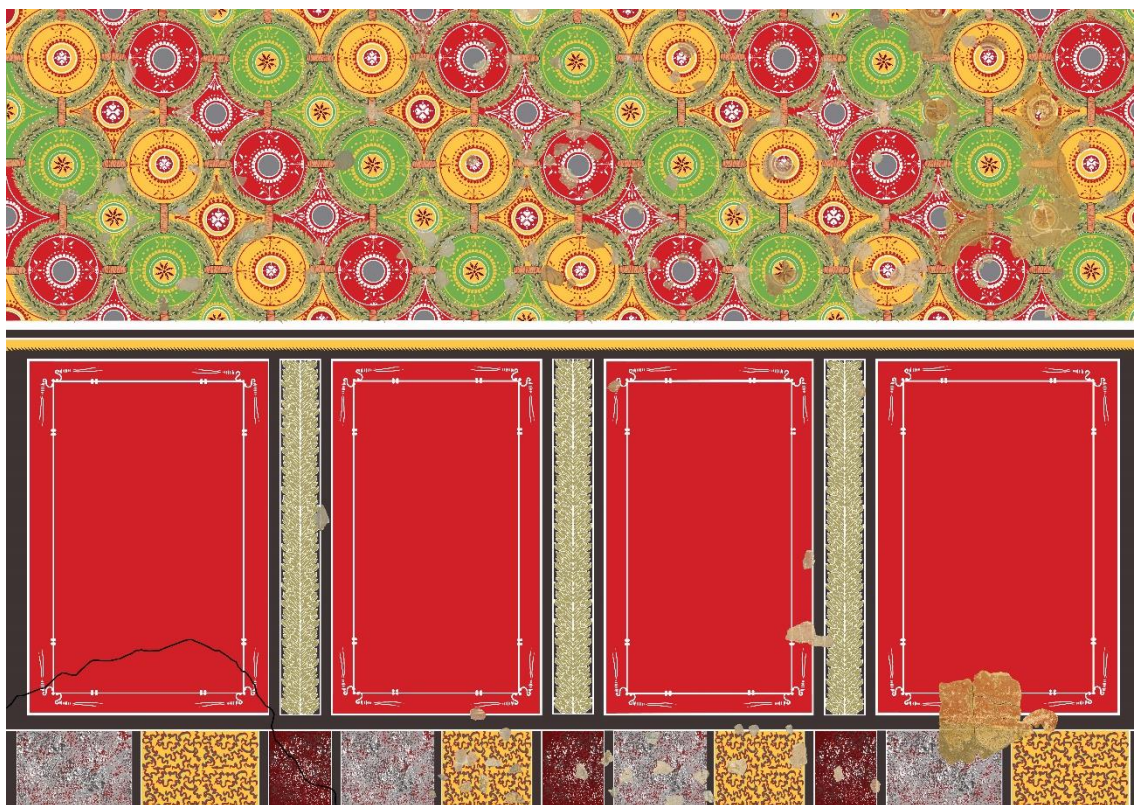
Fig. 62 – Reconstituição da pintura pertencente à parede norte da sala A do Edifício do Sector G XVII, com as fotografias dos fragmentos que permitiram a realização da mesma e representada por um traço preto a pintura ainda *in situ* (na terceira figura dos anexos gráficos pode observar-se a mesma imagem com escala e em maior dimensão).

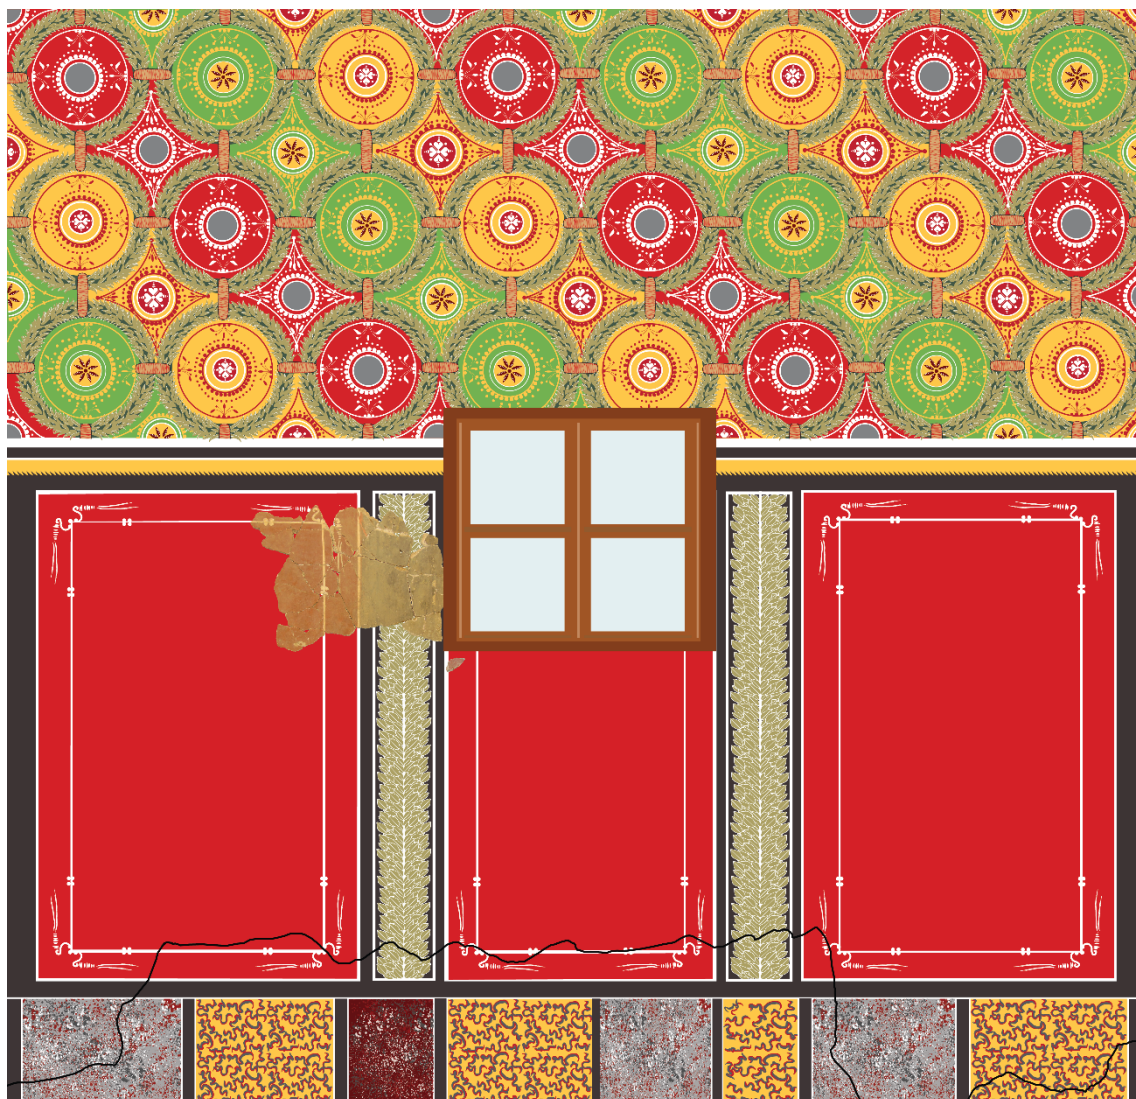
Fig. 63 – Reconstituição da pintura pertencente à parede oeste da sala A do Edifício do Sector G XVII, com as fotografias dos fragmentos que permitiram a realização da mesma e representada por um traço preto a pintura ainda *in situ* (na quarta figura dos anexos gráficos pode observar-se a mesma imagem com escala e em maior dimensão).

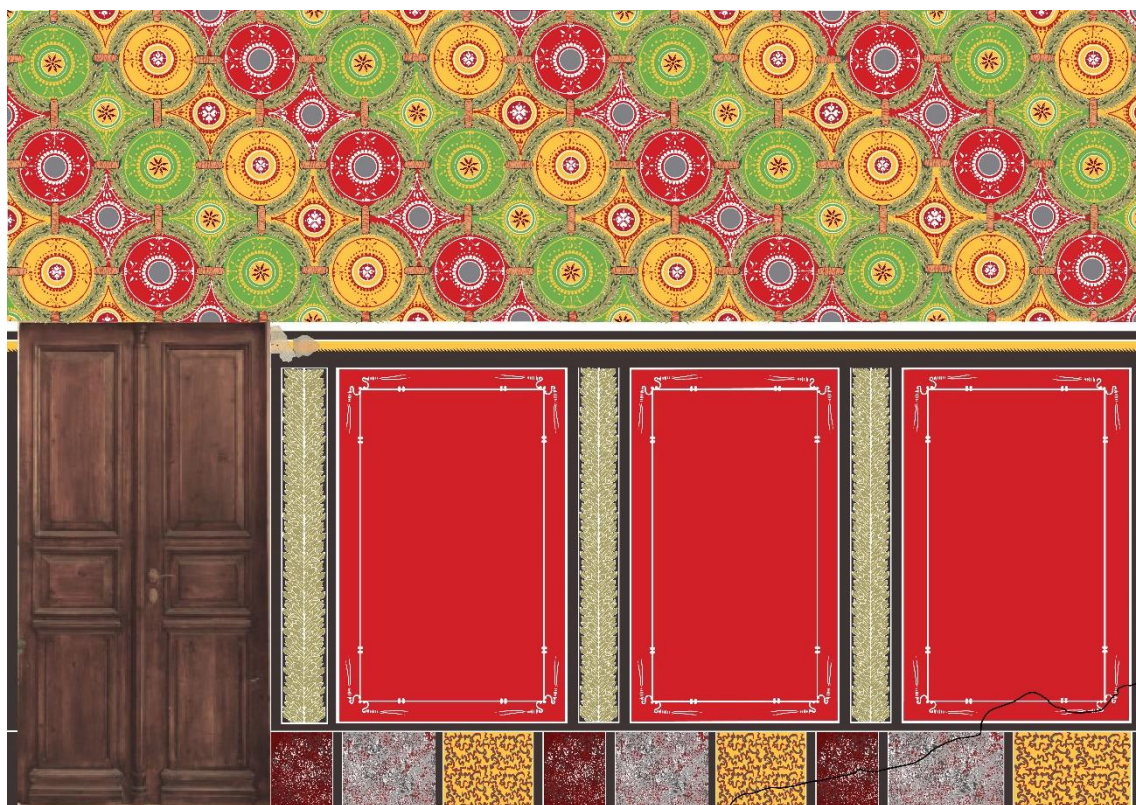
Fig. 64 – Reconstituição da pintura pertencente à parede sul da sala A do Edifício do Sector G XVII, com as fotografias dos fragmentos que permitiram a realização da mesma e da única porta de acesso à divisão. Representada por um traço preto a pintura ainda *in situ* pintura ainda *in situ* (na quinta figura dos anexos gráficos pode observar-se a mesma imagem com escala e em maior dimensão).

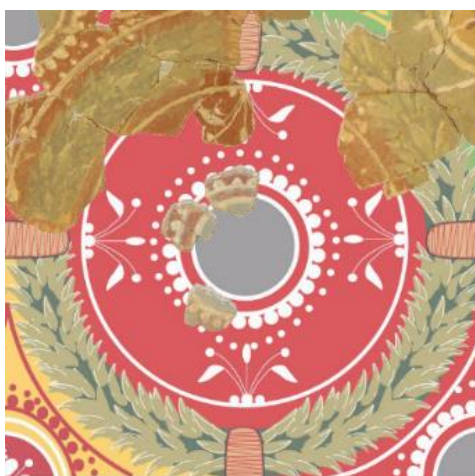
Fig. 65 – Detalhe do círculo vermelho que compõe parte da Zona Superior da pintura da sala A do EGXVII.

As três cores referidas ocupam sempre a mesma posição relativamente umas às outras, sendo o amarelo sempre à direita do verde e o vermelho sempre à esquerda deste, num esquema/seqüência de cores que funciona em linhas diagonais (Fig. 60). No interior dos círculos a decoração é semelhante, apresentando apenas pequenas diferenças: o círculo vermelho apresenta a decoração mais simples com uma linha circular fina (com menos de 1cm de espessura, cerca de 2cm mais pequena que o círculo exterior), esta linha circular apresenta a Norte, a Sul, a Este e a Oeste um elemento floreado, também a branco que começa com três pontos, abrindo no ponto central cinco ramificações distintas, as que se situam nas extremidades à esquerda e à direita e a do meio terminam num motivo foliáceo oval, as da esquerda e da direita centrais terminam num pequeno ponto branco. No centro do círculo vermelho encontram-se três círculos concêntricos: um no interior com contorno branco e preenchimento cinzento-claro, outro 2cm exterior a este apenas um contorno branco coroado por pontos também brancos a toda a volta e por fim um terceiro círculo é formado apenas por pequenos pontos brancos com menos de 1cm de espessura cada, que coroam o círculo anterior (Fig. 65).

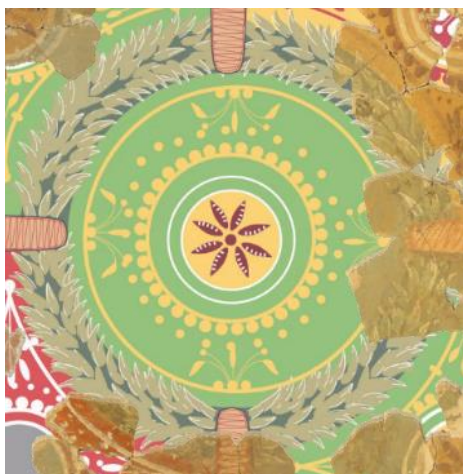
Fig. 66 – Detalhe do círculo verde que compõe parte da Zona Superior da pintura da sala A do EGXVII.

As duas outras cores (amarelo e verde) seguem exactamente o mesmo esquema decorativo, diferenciando unicamente no número de círculos, nas cores dos mesmos e na decoração interior dos círculos menores. Nos círculos verdes todos os círculos, pontos e floreados que os preenchem são amarelos, o círculo menor no interior apresenta contorno branco e preenchimento amarelo, decorado ao centro por um floreado em estilo de malmequer *bordeaux*, com um ponto ao centro e oito pétalas

lanceoladas dispostas de forma radial e decoradas no seu interior por cinco pequenos traços brancos. Entre este círculo menor e o círculo coroado por pintas um outro círculo de contorno branco completa a composição (Fig. 66).

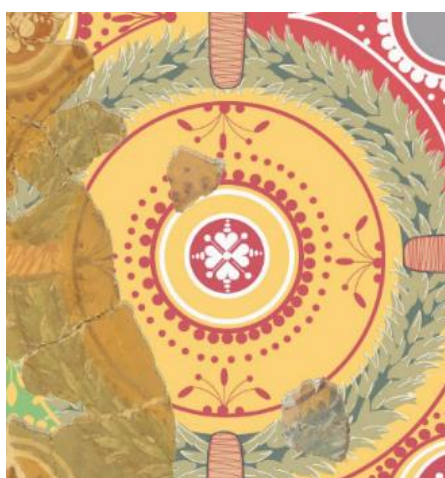
Fig. 67 - Detalhe do círculo amarelo que compõe parte da Zona Superior da pintura da sala A do EGXVII.

Os círculos amarelos, diferem dos verdes unicamente nas cores que o compõe e no motivo floral central, sendo *bordeaux* a cor dos círculos, dos floreados e dos pontos interiores. O círculo menor, ao centro, apresenta contorno branco e preenchimento vermelho, o motivo floral no interior deste é todo branco e algo semelhante a um trevo de quatro folhas, cada uma destas é separada entre si por uma pequena ramificação que termina num pequeno ponto e cada pétala é coroada por três pontos menores que vão da maior para a mais pequena, todas as folhas convergem também num ponto central. Tal como descrito no círculo verde anterior, entre o círculo menor e o círculo coroado por pintas, um outro de contorno branco completa a composição (Fig. 67).

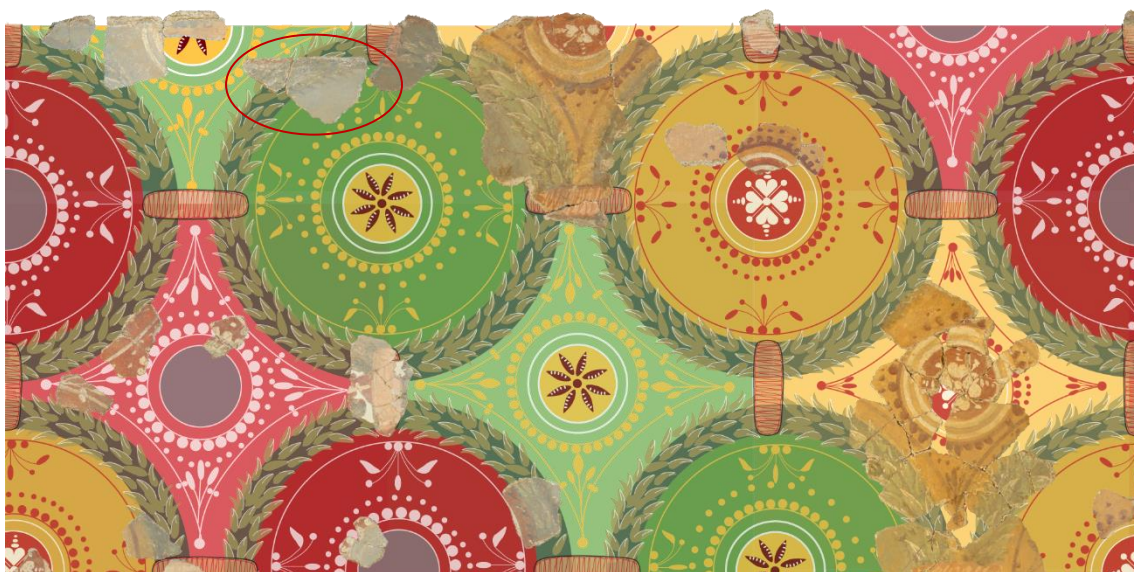
Fig. 68 – Detalhe dos fragmentos da Zona Superior que fazem ligação com o tecto, com a particularidade do fragmento que apresenta irregularidades quando comparado com os restantes (assinalado a vermelho).

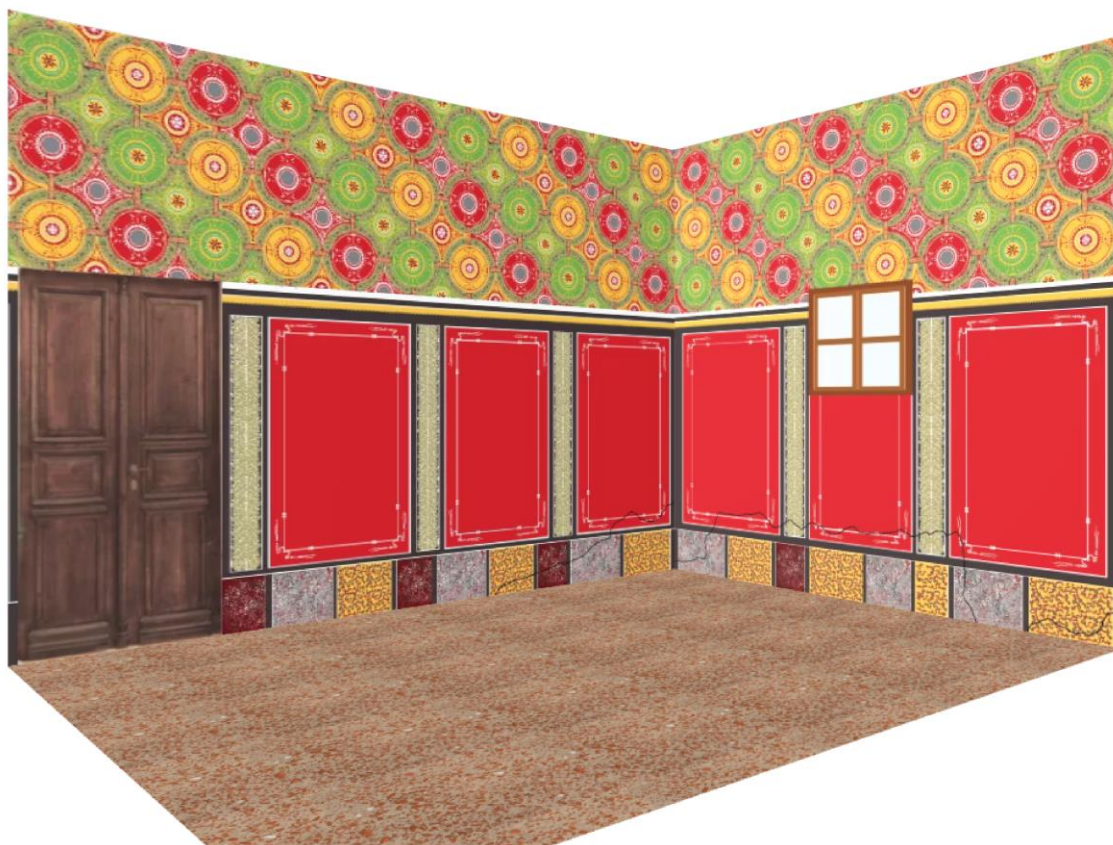
Fig. 72 – Modelo 3D da sala A do Edifício do Sector G XVII, respectivamente, paredes Oeste e Sul.

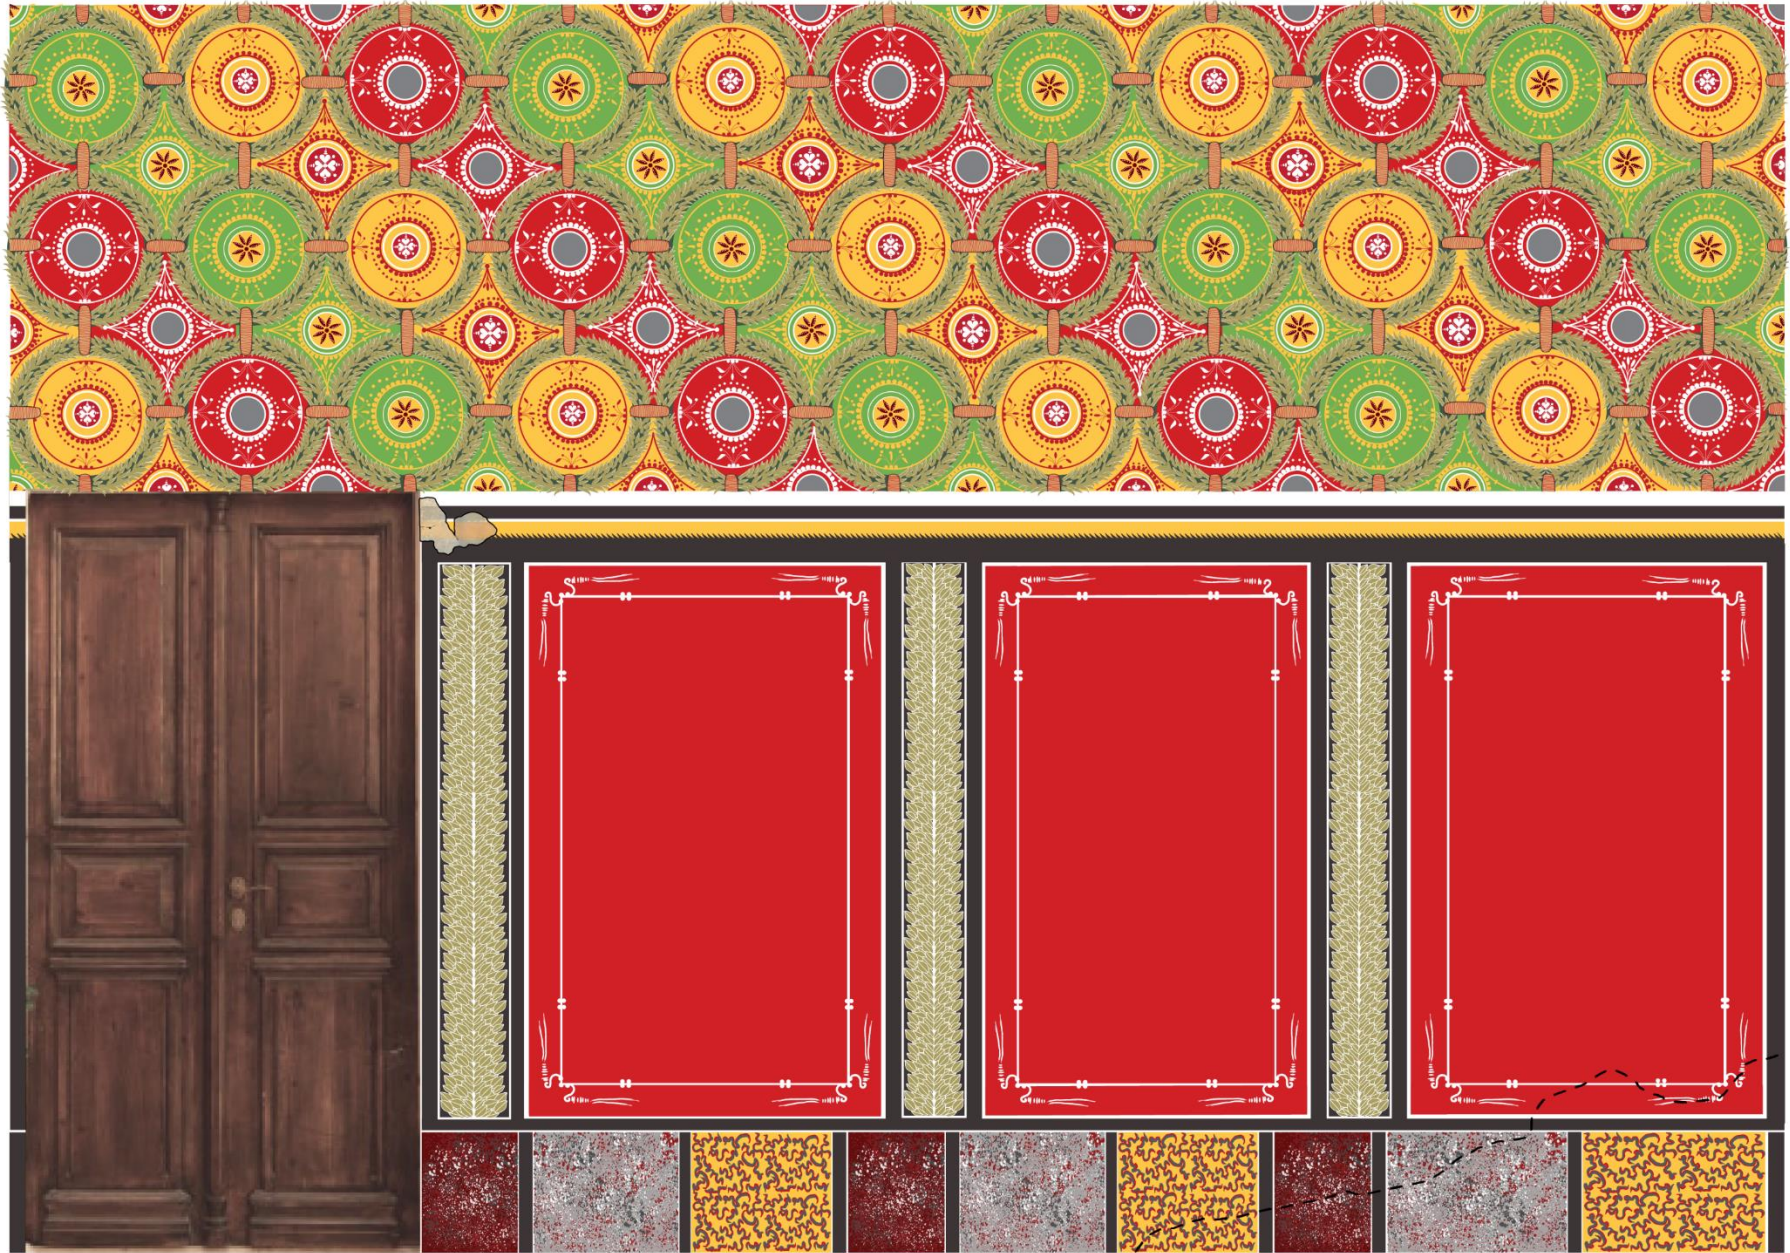
<p>Legenda:</p>	<p><b>Proposta de reconstituição de pintura mural</b></p>
<p>  - Fragmentos de pintura em evidência na reconstituição</p>	<p>Parede Sul   Edifício Sector G XVII</p>
<p>  - Porção de pintura existente <i>in situ</i></p>	<p>  0 1m</p>
	<p>Autora: Daniela Santos Martins   Fevereiro 2022</p>
