Instituto Politécnico de Tomar

Escola Superior de Tecnologia

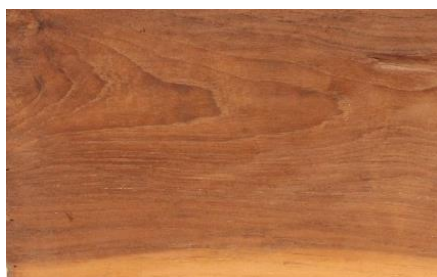
Figura 25 Observação da face exposta da madeira, parte lateral (lenço) de uma das gavetas do contador.

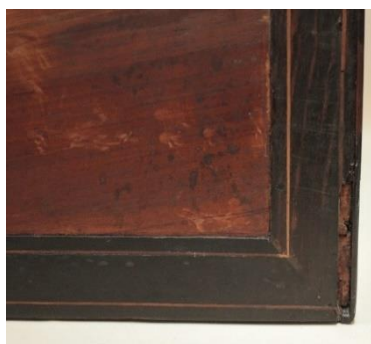
Figura 113 Pormenor das costas do contador, onde é visível a madeira da estrutura da fábrica e um friso marchetado com ébano e filetes de teca. Fonte: el. pr.

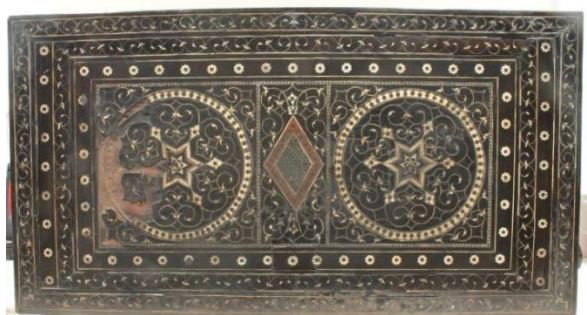
Figura 125 Parte superior do contador, sendo uma das faces que se encontra em pior estado de conservação e com maior deposição de sujidades. Fonte: el. pr.

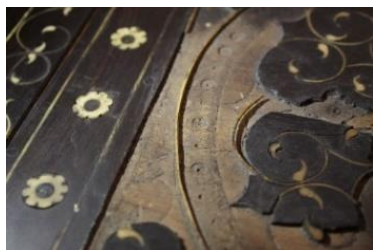
Figura 126 Parte superior do contador, com extensas áreas de lacuna da camada decorativa.

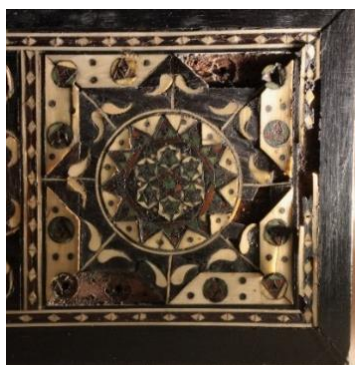
Figura 129 Fotografia de luz rasante, pormenor de uma das gavetas do contador. A gaveta expõe inúmeras lacunas, diversos elementos em vias de destacamento e com empenos. Fonte: el. pr.

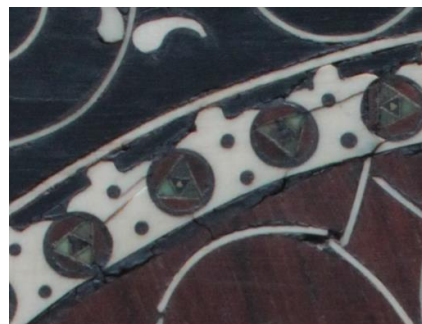
Figura 130 Alçado direito do contador, pormenor de fissuras e fraturas presentes em alguns elementos de marfim. Fonte: el. pr.

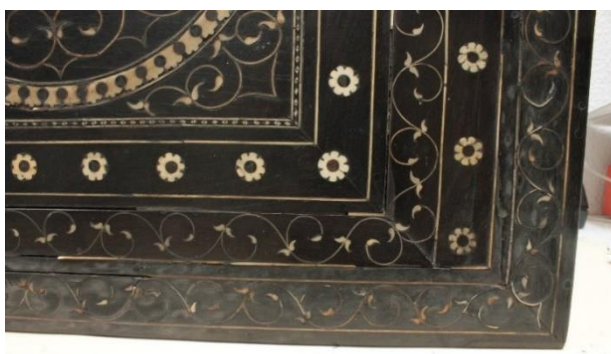
Figura 133 Parte superior do contador, camada de acabamento com a presença de manchas de sujidade. Fonte: el. pr.

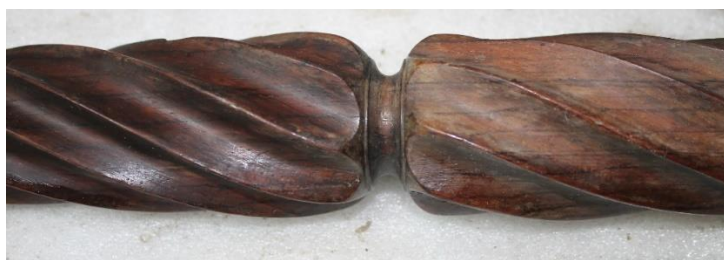
Figura 134 Pormenor de uma travessa que constitui o travejamento da trempe e onde é possível observar a descoloração característica da madeira de pau-santo. Fonte: el. pr.

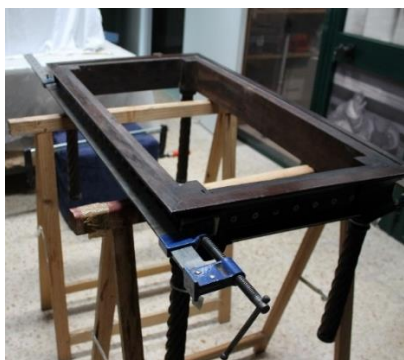
Figura 147 Aplicação de dois sargentos na trempe, protegendo a superfície com borrachas ou blocos de madeira. Fonte: el. pr.

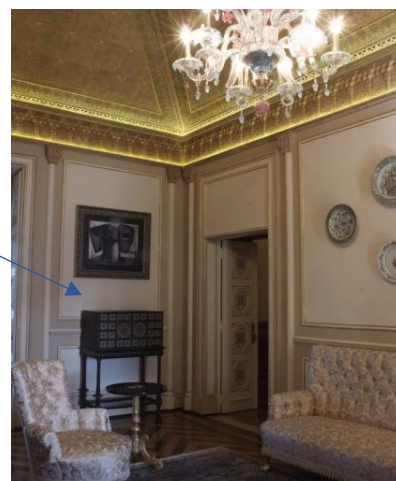
Figura 213 Contador no seu respectivo local de exposição no Palácio da Cidadela. Fonte: el. pr.

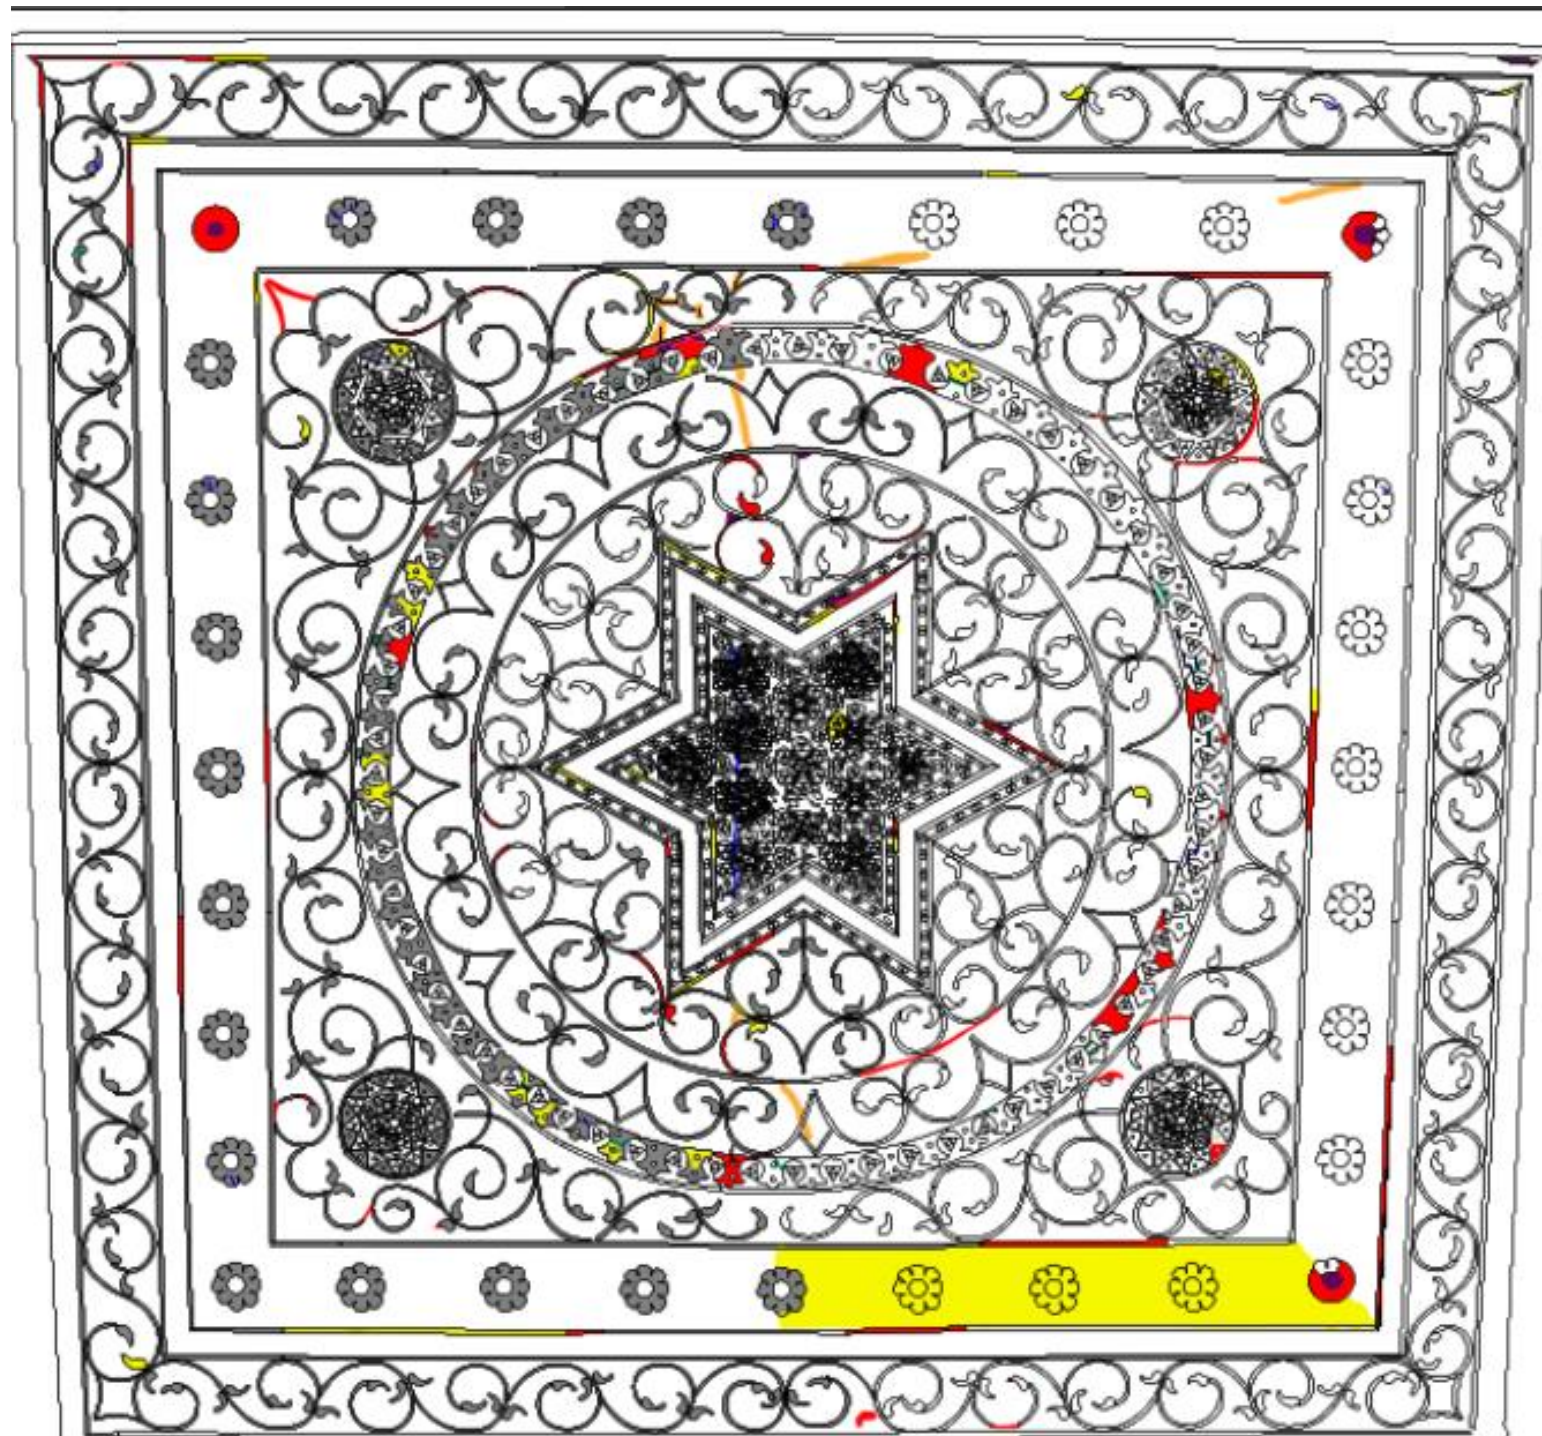
Figura 247 Mapeamento estado de conservação (alçado esquerdo). Fonte: el. pr.

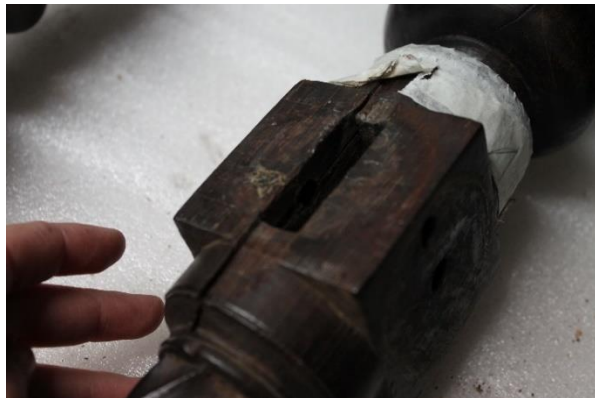
Figura 256 Colagem de elemento fissurado da trempe com PVAC (antes). Fonte: el. pr.

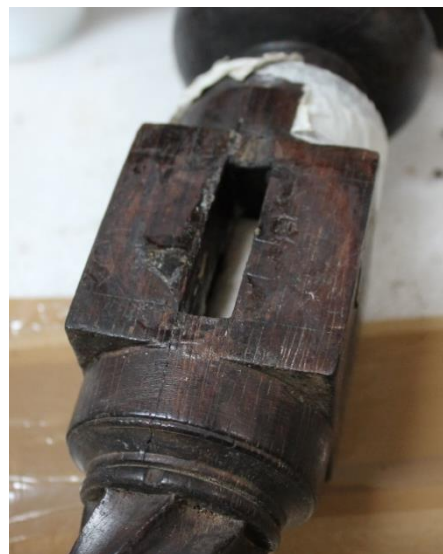
Figura 257 Colagem de elemento fissurado da trempe com PVAC (depois). Fonte: el. pr.

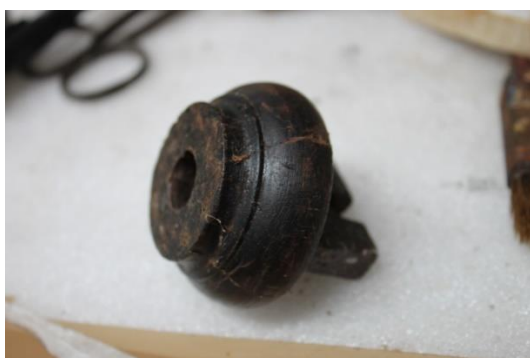
Figura 258 Elemento da trempe após a colagem, com PVAC. Fonte: el. pr.
