Avaliação do potencial de reabilitação de zonas urbanas antigas/degradadas – aplicação ao caso da Baixa de Coimbra

Dissertação apresentada para a obtenção do grau de Mestre em Engenharia Civil – Especialização em Construção Urbana

Autor
Frederico Lourenço Gamas

Coimbra, dezembro de 2013

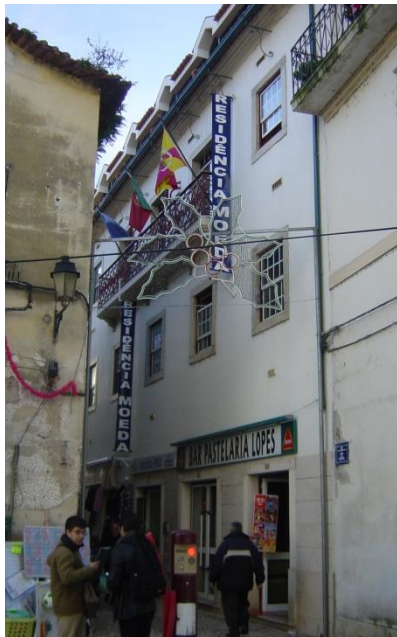
Figura 3.1 – Fachada do edifício com NC5

O edifício em questão localiza-se na Rua da Moeda e é um edifício que se encontra em muito bom estado de conservação (NC 5), como mostra a Figura 3.1 e a Figura 3.2. Esta classificação foi feita com base no MAEC com a alteração proposta pelo António Vilhena. A ficha de avaliação do edifício encontra-se em (ANEXO).

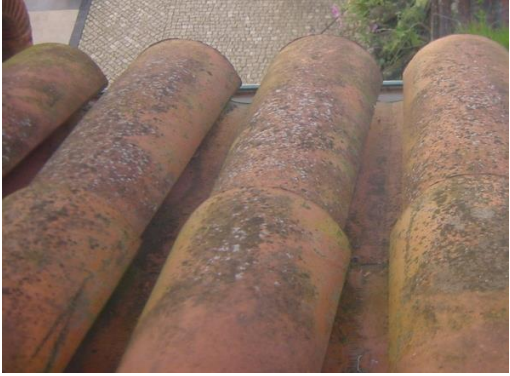
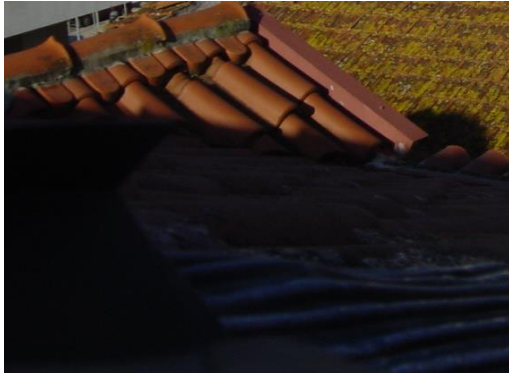
| LIMPEZA DA COBERTURA | <i>Preço: 7,44 €/m²</i> |
|--|--|
| <p>Figura 3.3 – Revestimento de cobertura</p> | <p>Figura 3.4 – Revestimento de cobertura</p> |

| LIMPEZA DA COBERTURA | <i>Preço: 7,44 €/m²</i> |
|--|--|
| <p>Estado atual: A cobertura encontra-se em ótimo estado de conservação, quer a nível da estrutura de suporte quer do revestimento, este ultimo apenas necessita de uma limpeza para poder garantir a durabilidade do material durante mais tempo. A Figura 3.3 mostra a necessidade de uma limpeza do revestimento da cobertura, enquanto a Figura 3.4 comprova que o revestimento se encontra em boas condições.</p> | |

| LIMPEZA DA COBERTURA | <i>Preço: 7,44 €/m²</i> |
|--|--|
| <p>Descrição do trabalho a realizar: Consiste na limpeza das telhas da cobertura, retirando a sujidade acumulada (ninhos, folhas, musgos, etc.), com meios manuais, sem incluir a substituição de telhas deterioradas. Este trabalho inclui a fixação pontual de telhas soltas, remoção, armazenamento e carga manual de entulho para o camião ou contentor. A Figura 3.5 mostra o exemplo de uma limpeza de uma cobertura inclinada em telha cerâmica, enquanto a Figura 3.6 mostra o antes e depois da limpeza.</p> | |

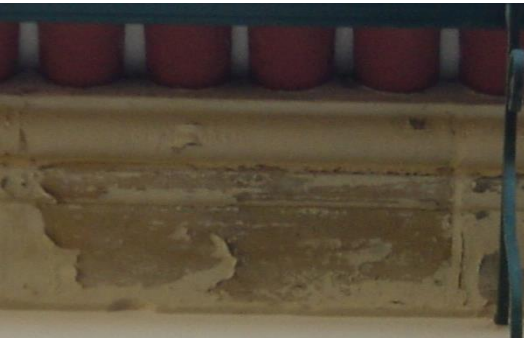
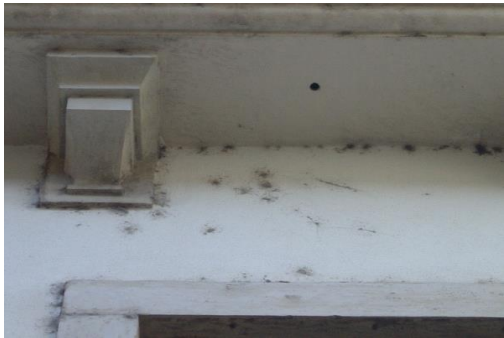
| PINTURA DE FACHADA EXTERIOR | <i>Preço: 13,00 €/m²</i> |
|---|--|
| <p>Figura 3.7 – Fachada exterior</p> | <p>Figura 3.8 – Fachada exterior</p> |

| PINTURA DE FACHADA EXTERIOR | <i>Preço: 13,00 €/m²</i> |
|---|--|
| <p>Estado atual: A pintura da fachada encontra-se em boas condições, exceto algumas zonas onde a tinta está a saltar. Um pouco por toda a fachada encontram-se também zonas com sujidade acumulada, como é possível ver nas Figura 3.7 e Figura 3.8.</p> | |

| PINTURA DE FACHADA EXTERIOR | <i>Preço: 13,00 €/m²</i> |
|---|--|
| <p>Descrição do trabalho a realizar: Consiste no revestimento da fachada com tinta plástica lisa para realização da camada de acabamento em revestimentos contínuos bi-camada com tinta plástica, inclui a colocação de andaimes, limpeza e lixagem prévia do suporte de argamassa em bom estado de conservação, demão de primário e duas demãos de acabamento (rendimento 0,1 l/m² cada de mão). Na Figura 3.9 podemos ver um exemplo da atividade de pintura num edifício e na Figura 3.10 encontra-se um exemplo do trabalho final</p> | |

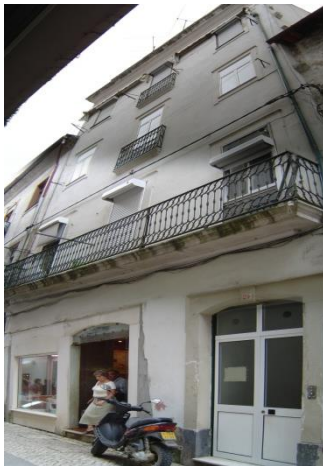
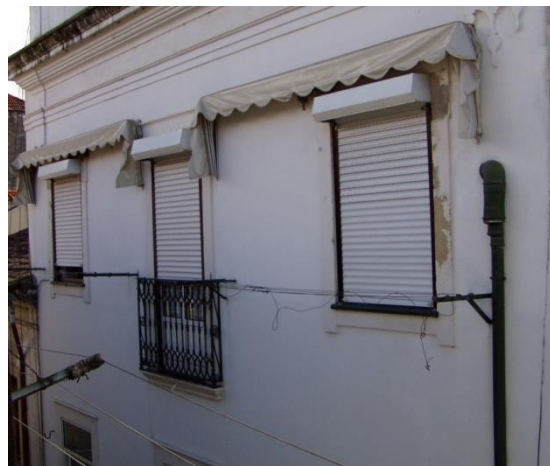
Figura 3.11 – Fachada exterior do edifício com NC4

Com um nível de conservação 4 temos o edifício que se encontra representado nas Figura 3.11 e Figura 3.12, também este na Rua da Moeda.

Este edifício encontra-se relativamente bem conservado, em parte por já ter sofrido intervenções no sentido de o conservar, uma em 2001, com renovação da fachada e zonas comuns pintadas. Em 2005, por parte de um dos inquilinos, renovaram o 1º andar, nomeadamente, ao nível da pintura das paredes e aplicação de revestimentos novos nos pavimentos.

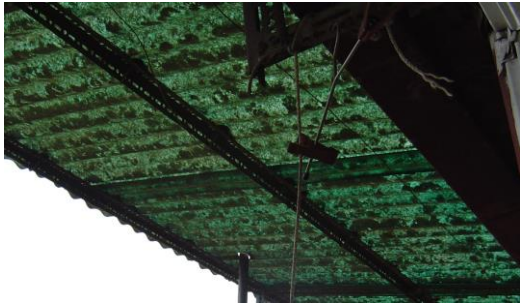
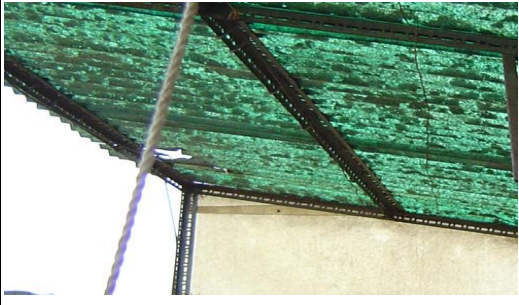
| REVESTIMENTO DA COBERTURA (SECUNDÁRIA) | <i>Preço: 18,95 €/m²</i> |
|---|--|
| <p>Figura 3.17 – Cobertura Secundária</p> | <p>Figura 3.18 – Cobertura Secundária</p> |

| REVESTIMENTO DA COBERTURA (SECUNDÁRIA) | <i>Preço: 18,95 €/m²</i> |
|---|--|
| <p>Estado atual: A cobertura da imagem abaixo não interfere com a cobertura principal do edifício, uma vez que esta serve apenas para criar uma espécie de terraço coberto sobre a cobertura principal. Nesta construção foi utilizado material plástico, o qual já se encontra um pouco deteriorado, daí considerar-se que necessita de ser substituído. Podemos ver esta mesma cobertura nas figuras seguintes.</p> | |

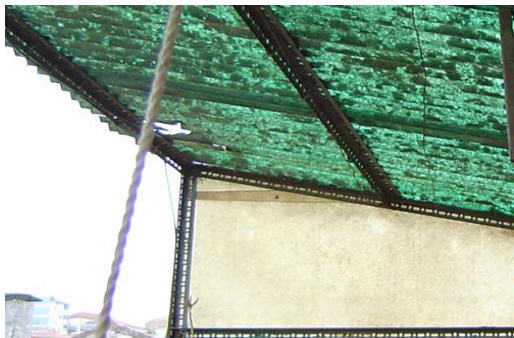
| Figura 3.20 – Estrutura da cobertura | Figura 3.21 – Estrutura da cobertura |

| <p>Estado atual: Esta estrutura já se encontra com algum estado de deterioração, necessitando da substituição completa. Esta serve exclusivamente para suportar o peso do revestimento da cobertura descrita no quadro anterior. Ver Figura 3.20 e Figura 3.21.</p> | |

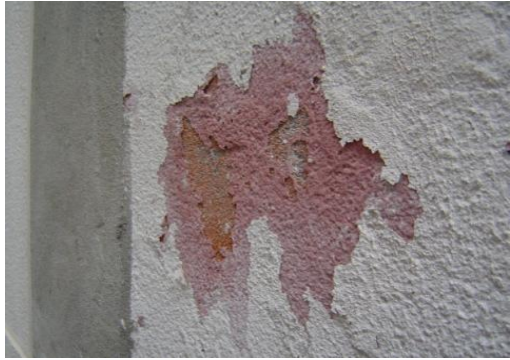
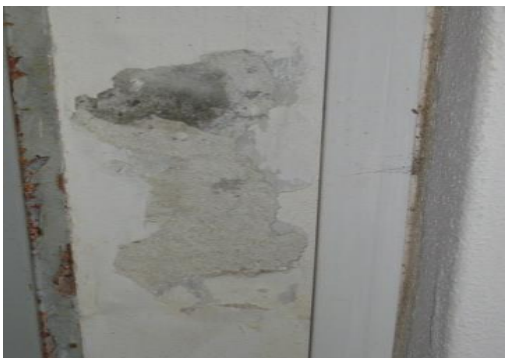
| REVESTIMENTO DE PAREDES | | Preço: 38,78 €/m² |
|--|---|--|
| <p>Figura 3.23 – Parede exterior</p> | | <p>Figura 3.24 – Parede exterior</p> |

| REVESTIMENTO DE PAREDES | | Preço: 38,78 €/m² |
|--|---|--|
| <p>Estado atual: O revestimento das paredes (reboco) encontra-se ainda em boas condições, exceto nalgumas zonas nas paredes interiores e exteriores que se encontram com pequenas fissuras e com salitre. Podemos observar esta situação nas Figura 3.23 e Figura 3.24.</p> | | |

| REVESTIMENTO DE PAREDES | | Preço: 38,78 €/m² |
|--|---|--|
| <p>Descrição do trabalho a realizar: <u>Picagem de reboco:</u> Picagem de reboco ou estuque de cal e da camada base, eliminando-o totalmente, sem deteriorar a superfície de suporte que ficará a descoberto e preparada para o revestimento novo. Inclui, limpeza, armazenamento, remoção e carga manual de entulho para o camião. A Figura 3.25 representa um exemplo de picagem de parede.</p> <p><u>Reboco de argamassa de cimento (camada base):</u> Execução de camada base de 15mm de espessura para revestimento contínuo. Inclui a preparação da superfície de suporte, colocação de malha de fibra para reforço de encontros entre materiais. A Figura 3.26 mostra um exemplo de uma camada base.</p> <p><u>Reboco de argamassa de cimento (camada final):</u> Execução de camada de acabamento em argamassa industrial para estuque em camada fina de 5mm de espessura, cor branca. Inclui a preparação da superfície de suporte, formação de juntas, arestas, remates, revestimentos ou outros elementos assentes na sua superfície. A Figura 3.27 mostra um exemplo de uma camada final.</p> | | |

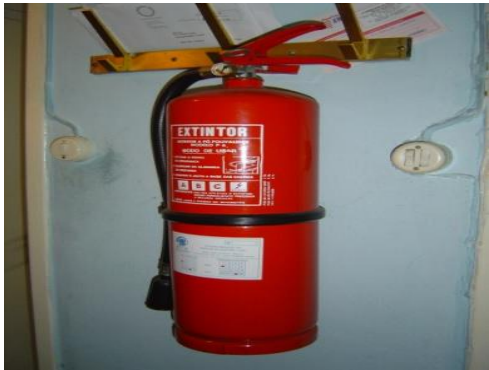
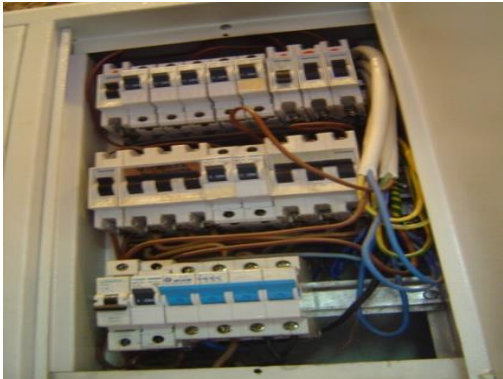
| <p>Figura 3.32 – Rede elétrica</p> | <p>Figura 3.33 – Quadro elétrico</p> |

| <p>Estado atual: A rede elétrica encontra-se em, relativamente, bom estado de conservação como é possível observar na Figura 3.32. Por sua vez a Figura 3.33 mostra-nos um quadro elétrico com uma instalação pouco segura, necessitando de uma intervenção.</p> | |

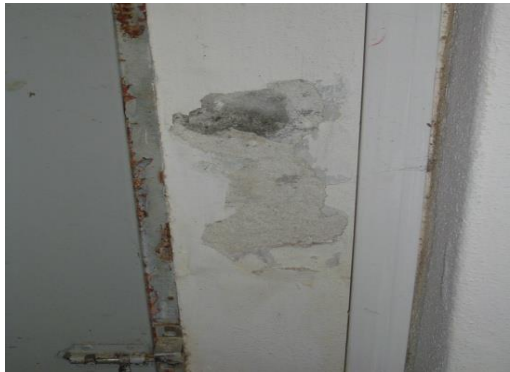
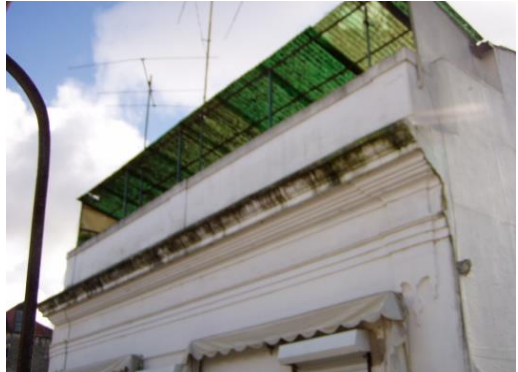
| PINTURA DE FACHADA EXTERIOR | <i>Preço: 13,00 €/m²</i> | |
|---|--|--|
| <p>Figura 3.35 – Fachada exterior</p> | <p>Figura 3.36 – Fachada exterior</p> | |

| PINTURA DE FACHADA EXTERIOR | <i>Preço: 13,00 €/m²</i> | |
|---|--|--|
| <p>Estado atual: A pintura da fachada encontra-se em boas condições, à exceção de algumas zonas onde a tinta se encontra a saltar. Um pouco por toda esta fachada encontram-se, igualmente, zonas com sujidade a necessitar de intervenção, como é possível ver nas Figura 3.35 e Figura 3.36.</p> | | |

| PINTURA DE FACHADA EXTERIOR | <i>Preço: 13,00 €/m²</i> | |
|---|--|--|
| <p>Descrição do trabalho a realizar: Consiste no revestimento da fachada com tinta plástica lisa. Para a realização da camada de acabamento em revestimentos contínuos, bicamada com tinta plástica, incluindo a colocação de andaimes, limpeza e lixagem prévia do suporte de argamassa, demão de primário e duas demãos de acabamento (rendimento 0,1 l/m² cada de mão). Na Figura 3.37 está demonstrado um exemplo da atividade de pintura num edifício e na Figura 3.38 um exemplo do trabalho final.</p> | | |

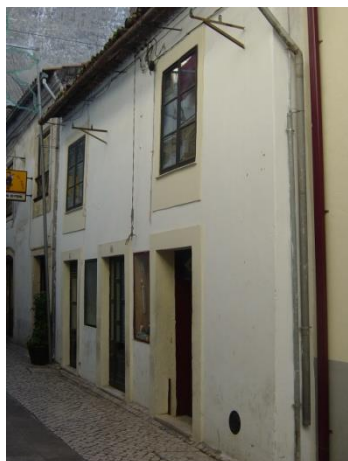
Figura 3.42 – Fachada do edifício

Para ilustrar a reabilitação de um edifício com nível de conservação 3, selecionou-se o edifício demonstrado na Figura 3.42. Este apresenta uma construção semelhante aos anteriormente avaliados. Encontra-se num estado de conservação médio, no entanto, já requer mais algumas intervenções relativamente aos anteriores. Apesar da Figura 3.42 não demonstrar o verdadeiro estado de conservação, a Figura 3.43 mostra alguma degradação significativa na zona do beirado.

- Estrutura – fachadas de alvenaria de pedra resistente e estrutura dos pisos em madeira. Encontram-se ambos em boas condições;
- Cobertura – estrutura em madeira e revestimento em telha de fibrocimento. Encontram-se com algumas imperfeições;
- Fachada – alvenaria de pedra com fase aparelhada e revestimento em reboco tradicional pintado. Algumas zonas da fachada necessitam de intervenção.

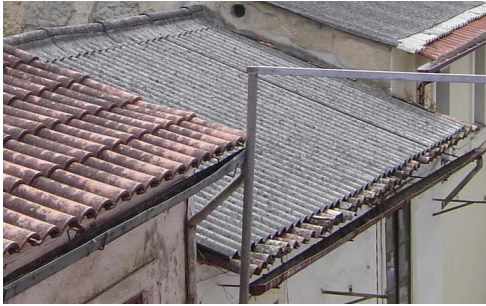
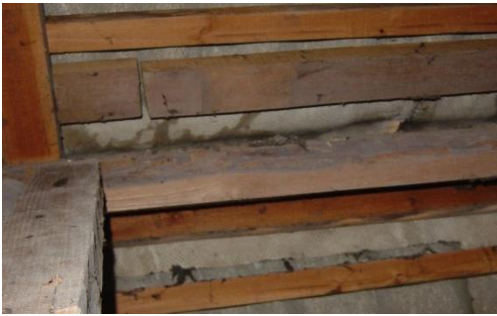
| DEMOLIÇÕES | |
|---|--|
| <p>Figura 3.44 – Revestimento da cobertura</p> | <p>Figura 3.45 – Estrutura da cobertura</p> |

| DEMOLIÇÕES | |
|---|--|
| <p><i>Estado atual:</i> <u>Revestimento da cobertura-</u> O revestimento da cobertura necessita de ser removido, uma vez que se encontra um pouco irregular, apresentando algum estado de degradação como mostra a Figura 3.44 mostra como se encontra o revestimento.</p> <p><u>Estrutura de suporte da cobertura-</u> Esta apresenta zonas da madeira que se encontram em bom estado. Contudo, por apresentar outras mais degradadas, decidiu-se pela substituição de toda a estrutura. Na Figura 3.45 é apresentada parte desta estrutura.</p> <p><u>Revestimento de tetos-</u> No revestimento dos tetos existem zonas em que a madeira está empenada e com a tinta a saltar, daí se considerar a sua substituição, Figura 3.46</p> <p><u>Revestimento de pavimentos-</u> Uma parte deste revestimento encontra-se deteriorado, logo considerou-se a sua remoção total, Figura 3.47.</p> <p><u>Revestimento de parede-</u> Algumas zonas estão em boas condições, mas existem outras que necessitam de picagem, como é possível ver na figura 3.48.</p> <p><u>Caixilharia-</u> Pelo fato do estado de conservação não se encontrar na situação ideal, figura 3.49, optou-se pela substituição total.</p> | |

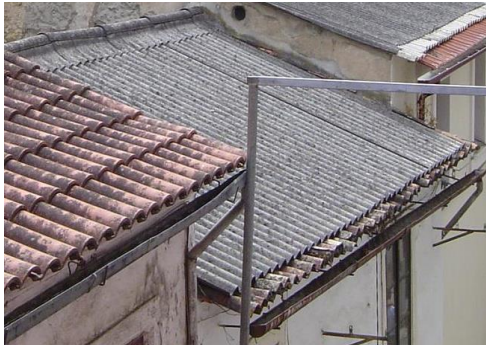
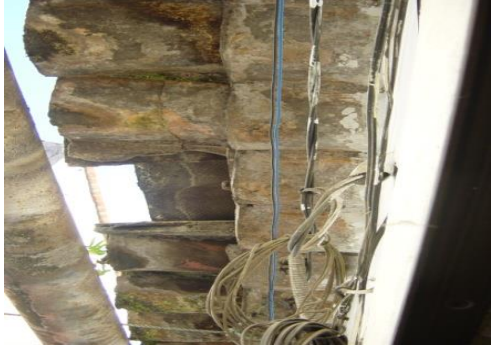
| REVESTIMENTO DE COBERTURA | DE <i>Preço: 15,55 €/m²</i> |
|---|--|
| <p>Figura 3.56 – Revestimento da cobertura</p> | <p>Figura 3.57 – Beiral</p> |

| REVESTIMENTO DE COBERTURA | DE <i>Preço: 15,55 €/m²</i> |
|---|--|
| <p>Estado atual: O revestimento da cobertura, de um modo geral, encontra-se com um nível de conservação médio, uma vez que as placas de fibrocimento se apresentam em bom estado. O beirado e a cumeeira não se encontram nas melhores condições, daí ter-se considerado a substituição total do mesmo. A Figura 3.56 e Figura 3.57 exemplificam esta situação.</p> | |

| REVESTIMENTO DE COBERTURA | DE <i>Preço: 15,55 €/m²</i> |
|---|--|
| <p>Descrição do trabalho a realizar: Formação de cobertura inclinada com uma pendente média de 30%, sobre base resistente, composta dos seguintes elementos: <u>Formação de Pendentes</u> – painel de madeira de pinho da região macho-fêmea, de 23 mm de espessura, bordo liso, sobre travejamento estrutural (não incluído neste preço); <u>Revestimento</u> – telha cerâmica lusa, 43x26 cm, apoiada sobre ripas metálicas de chapa galvanizada. Este trabalho inclui a aplicação de telhas de cumeeira, remate lateral, ventilação, bem como peças especiais para formação de cumeeiras, rincões e remate de beirais. Na Figura 3.58 é apresentado um exemplo real de uma montagem do revestimento de uma cobertura semelhante à do edifício em questão e na Figura 3.59 o esquema de colocação de telhas.</p> | |

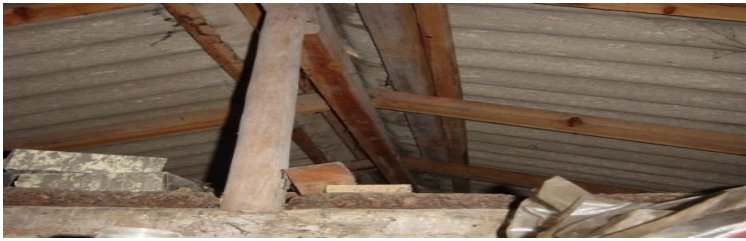
| Figura 3.63 – Estrutura da cobertura | |

| Estado atual: A estrutura da cobertura não se encontra nas piores condições, apresentando, em certas zonas, algumas imperfeições de construção e apoios duvidosos (Figura 3.63). Por tal facto considerou-se a sua total substituição. | |

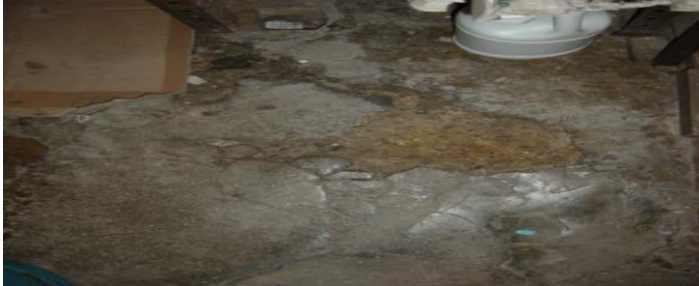
| <p>Figura 3.69 – Pavimento do rés-do-chão</p> | |

| <p>Estado atual: O revestimento do pavimento do 1º piso encontra-se em bom estado de conservação o mesmo não se registando no rés-do-chão (Figura 3.69). Foi considerada a remoção deste pavimento (trabalho descrito nas demolições).</p> | |

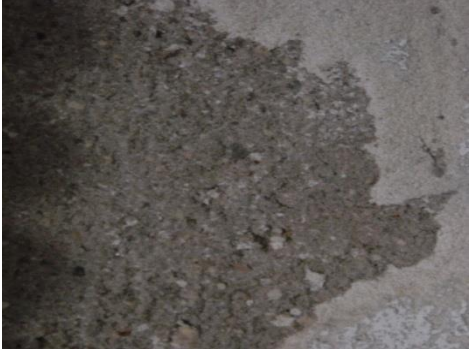
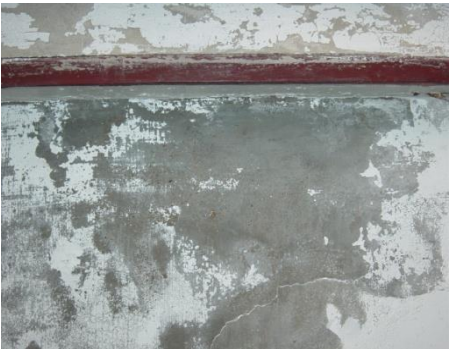
| Figura 3.72 – Parede Exterior | Figura 3.73 – Parede interior | |

| Estado atual: O revestimento das paredes (reboco) encontra-se em condições aceitáveis, à exceção de algumas zonas nas paredes interiores e exteriores que apresentam pequenas fissuras e salitre. Tal situação é verificável nas Figuras 3.72 e 3.73. | | |

| Descrição do trabalho a realizar: O trabalho a efetuar inclui: <u>Colocação de reboco de argamassa de cimento (camada base):</u> Execução de camada base de 15mm de espessura, para revestimento contínuo. Preparação da superfície de suporte, colocação de malha de fibra para reforço de encontros entre materiais. A Figura 3.74 representa um exemplo de uma camada base. <u>Reboco de argamassa de cimento (camada final):</u> Execução de camada de acabamento em argamassa industrial para estuque em camada fina de 5mm de espessura e de cor branca. Engloba também preparação da superfície de suporte, formação de juntas, arestas, remates, revestimentos ou outros elementos assentes na sua superfície. A situação apresentada pode ser vista na Figura 3.75. | | |

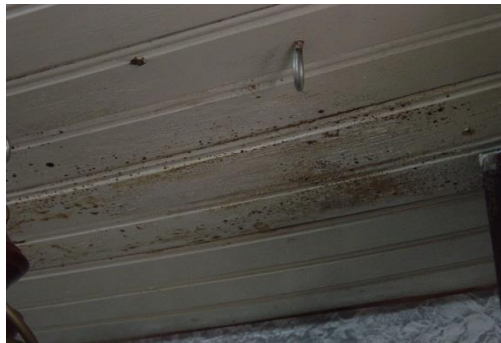
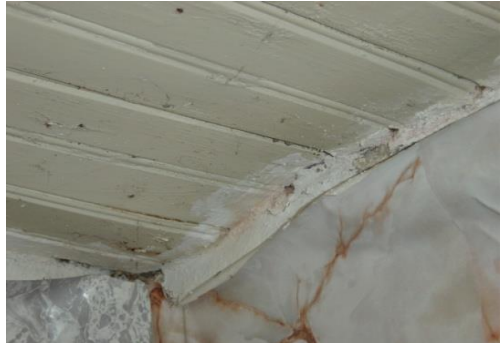
| <p>Figura 3.76 – Revestimento do teto</p> | <p>Figura 3.77 – Revestimento de teto</p> |

| <p>Estado atual: O revestimento do teto encontra-se irregular e com a pintura danificada, Figura 3.76. Apresenta alguma degradação no entroncamento do teto e da parede, (Figura 3.77), como tal, considerou-se a demolição do mesmo (trabalho contabilizado no campo das demolições).</p> | |

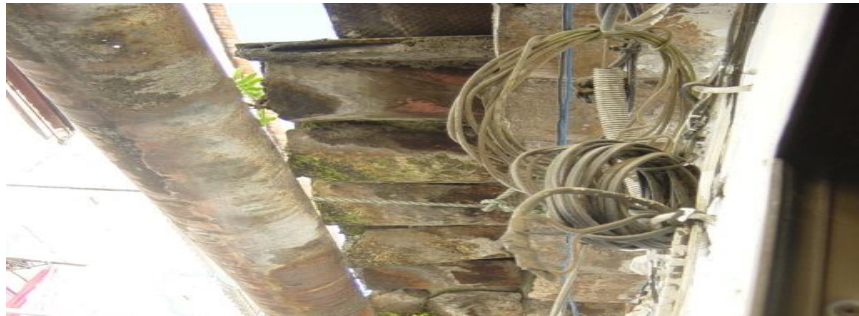
| <p>Figura 3.97 – Caleira do edifício</p> | |

| <p>Estado atual: A caleira encontra-se num estado de conservação bastante degradado, daí ter-se considerado a substituição desta por uma nova. Não é possível observar o tubo de queda na fotografia mas prevê-se que esteja nas mesmas condições, como tal, proceder-se-á à substituição do conjunto.</p> | |

| <p>Descrição do trabalho a realizar: Este trabalho consiste na colocação da caleira e tubo de queda. <u>Caleira:</u> Fornecimento e montagem da caleira quadrada em alumínio, de desenvolvimento 400 mm e 0,68 mm de espessura, para recolha de águas, formada por peças pré-formadas, fixadas através de suportes especiais colocados cada 50 cm, com uma pendente mínima de 0,5%. Para este trabalho é necessário a colocação de peças especiais, remates finais do mesmo material e peças de ligação a tubos de queda. <u>Tubo de queda:</u> Fornecimento e montagem de tubo de queda exterior da rede de drenagem de águas pluviais, formada por tubo de PVC. Colocação de material auxiliar para montagem e fixação à parede, acessórios e peças especiais. A Figura 3.98 representa um exemplo de uma caleira e tubo de queda novos.</p> | |

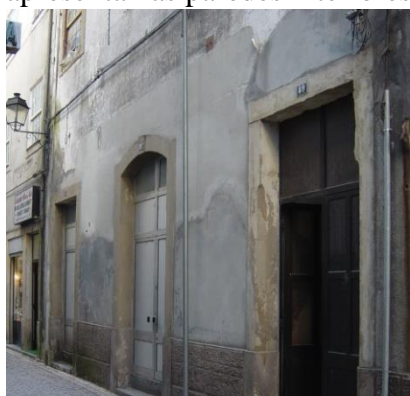
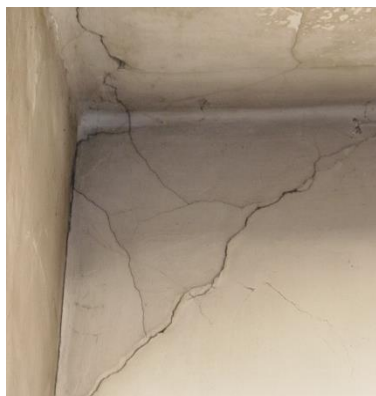
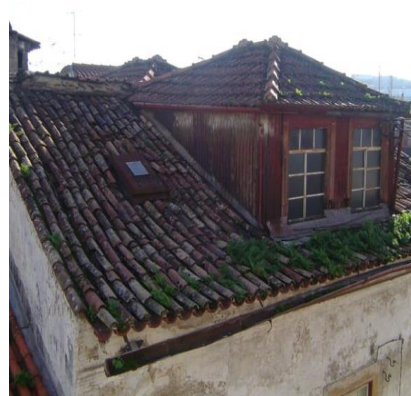
- Cobertura – estrutura de madeira e revestimento em telha cerâmica com um grau de deterioração considerável, requerendo uma intervenção total nesta zona. Será necessário alterar a configuração da estrutura da cobertura;
- Fachada – fachada de pedra, com revestimento em reboco tradicional e pintura, com apresentação degradada.

A fachada do edifício não se encontra no mesmo estado de conservação do restante edifício, não refletindo o seu verdadeiro estado de conservação (Figura 3.99). Como se pode observar através da Figura 3.99, esta já sofreu alguma reabilitação. Através das Figuras 3.100 e 3.101 pode constatar-se que o NC já não é o mesmo. Na Figura 3.100 pode verificar-se que o edifício tem problemas a nível da estrutura de suporte, devido às inúmeras fissuras que apresenta nas paredes interiores.

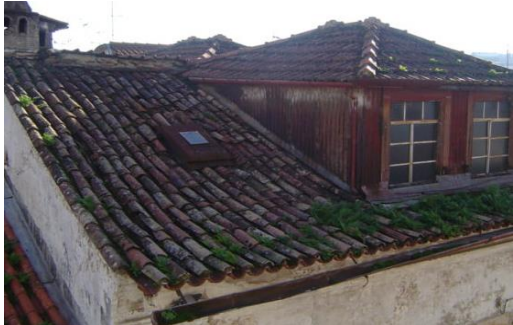
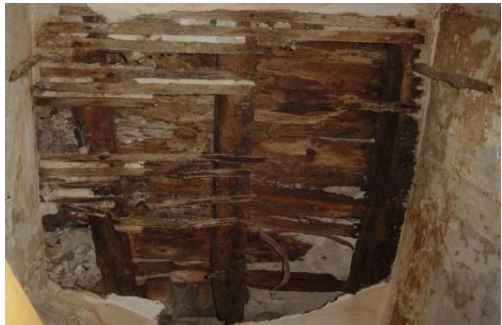
| DEMOLIÇÕES | |
|---|--|
| Figura 3.102 – Cobertura | Figura 3.103 – Estrutura da cobertura |

| DEMOLIÇÕES | |
|---|--|
| <p>Estado atual: <u>Revestimento da cobertura</u> - O revestimento da cobertura necessita de ser removido, uma vez que se encontra irregular e num estado de degradação considerável (Figura 3.102). <u>Estrutura de suporte da cobertura</u> - Esta estrutura aparenta estar um pouco degradada, como tal, optou-se pela sua substituição (Figura 3.103). <u>Revestimento de tetos</u> - Na sua grande maioria está degradado, as zonas de madeira encontram-se com bolores e nas zonas de estuque apresentam grandes fissuras (Figura 3.104), considerando-se, assim, a sua substituição. <u>Revestimento de pavimentos</u> - Uma parte deste revestimento encontra-se deteriorado tendo, por isso, sido considerada a sua remoção e posterior substituição (Figura 3.105). <u>Alvenarias interiores</u> - Algumas zonas do edifício de alvenaria interior encontram-se com grandes fissura, o que nos levou a optar pela demolição e construção de uma nova alvenaria. <u>Revestimento de parede</u> - São poucas as zonas que estão em boas condições, uma vez que quase todas as paredes interiores estão fissuradas. Considerou-se, assim, a picagem total do elemento (Figura 3.106) <u>Caixilharia</u> - Apresenta sinais de degradação necessitando, igualmente, de intervenção, substituindo-se por uma nova (Figura 3.107).</p> | |

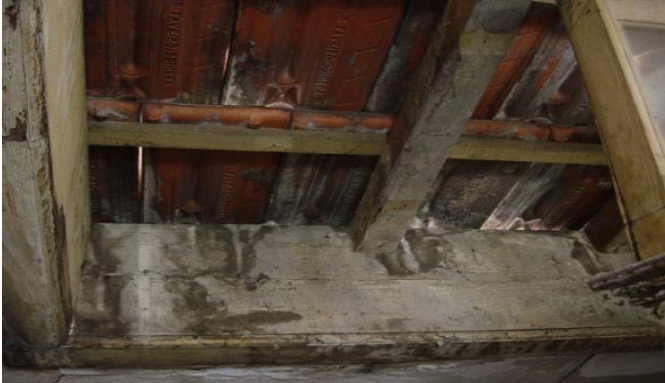
| ISOLAMENTO TÉRMICO (COBERTURA mais FACHADA) | <p><i>Preço: 6,89 €/m</i></p> <p><i>Preço: 55,00 €/m²²</i></p> |
|---|--|
| <p>Figura 3.118 – Zona da cobertura</p> | |

| ISOLAMENTO TÉRMICO (COBERTURA mais FACHADA) | <p><i>Preço: 6,89 €/m</i></p> <p><i>Preço: 55,00 €/m²²</i></p> |
|---|--|
| <p>Estado atual: Neste edifício não existe isolamento térmico, por isso, optou-se pela sua colocação em toda a envolvente do edifício (cobertura e fachadas), tendo em conta o elevado grau de intervenção neste nível e o conforto térmico que este proporciona.</p> | |

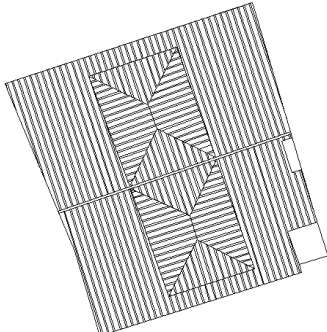
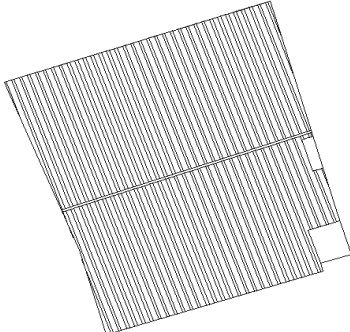
| Figura 3.121 – Configuração atual da estrutura da cobertura | Figura 3.122 – Nova configuração da estrutura da cobertura |

| Estado atual: A estrutura da cobertura encontra-se com alguma degradação nomeadamente, bolores e podridão. Esta apresenta uma configuração que não é homogénea (Figura 3.121), contudo, uma vez que se vai substituir toda a estrutura de suporte, optou-se por lhe atribuir uma configuração diferente da original, por ser a solução mais económica, (Figura 3.122). | |

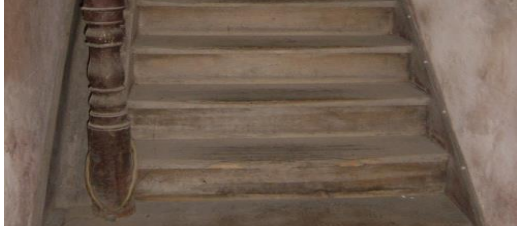
| ESCADAS | | Preço: 384,07 €/un |
|--|--|---|
| Figura 3.127 – Escadas atuais | Figura 3.128 – Escadas Novas | |

| ESCADAS | | Preço: 384,07 €/un |
|--|--|---|
| Estado atual: As escadas encontram-se em relativo bom estado de conservação, como é possível observar na Figura 3.127, apenas com algum desgaste em alguns degraus, daí que o trabalho aqui será ligeiro. | | |

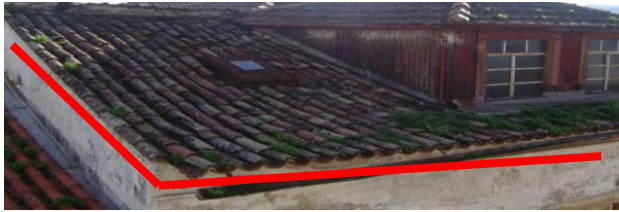
| <p>Figura 3.129 – Parede exterior</p> | |

| <p>Estado atual: As paredes exteriores estão em bom estado de conservação, não necessitando de intervenção neste campo. Apenas estão aqui referidas, uma vez que se vai substituir a estrutura da cobertura e o seu revestimento. As zonas do perímetro da mesma (topos das paredes exteriores) podem necessitar de um ajustamento. A Figura 3.129 mostra parte do perímetro das paredes exteriores marcado a linha vermelha.</p> | |

| <p>Descrição do trabalho a realizar: O trabalho neste campo consiste na formação de pano de parede, camada base de reboco e camada final do mesmo. O pano de parede de 22 cm de espessura de alvenaria, de tijolo cerâmico furado triplo, para revestir, 30x20x22 cm, assente com argamassa de cimento. A Figura 3.130 representa um exemplo da zona do telhado referida (zona das linhas verdes)</p> <p><u>Reboco de argamassa de cimento (camada base):</u> Execução de camada base de 15mm de espessura, para revestimento contínua. Inclui a preparação da superfície de suporte, colocação de malha de fibra para reforço de encontros entre materiais. A Figura 3.134 mostra um exemplo de uma camada base.</p> <p><u>Reboco de argamassa de cimento (camada final):</u> Execução de camada de acabamento em argamassa industrial para estuque em camada fina, de 5mm de espessura, cor branca. Inclui a preparação da superfície de suporte, formação de juntas, arestas, remates, revestimentos ou outros elementos assentes na sua superfície. A Figura 3.135 mostra um exemplo de uma camada final.</p> | |

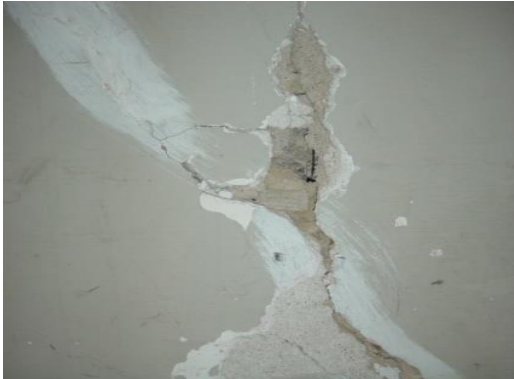
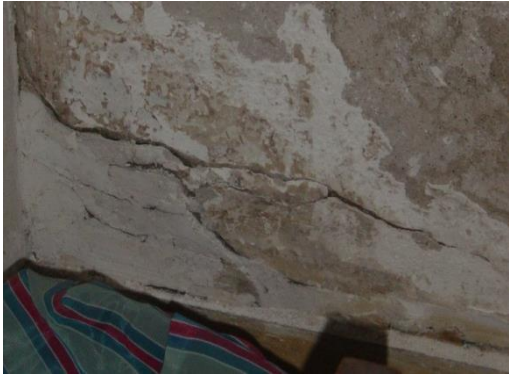
| Figura 3.131 – Paredes interiores | Figura 3.132 – Parede interiores | |

| Estado atual: As paredes interiores encontram-se consideravelmente bem conservadas, excetuando-se algumas zonas que têm fissuras grandes, daí se considerar a reconstrução dessas mesmas zonas. Figuras 3.131 e 3.132 demonstram um exemplo das zonas das paredes interiores degradadas | | |

| Descrição do trabalho a realizar: Formação de um pano de parede divisória interior de 9 cm de espessura de alvenaria, de tijolo cerâmico furado duplo, para revestir, 30x20x9 cm, assente com argamassa de cimento. Incluindo ainda a implantação, nivelação e aprume, assentamento de aros e pré-aros, desperdícios, roturas, entalhes e limpeza. Figura 3.135 exemplo da construção de uma parede de alvenaria. A descrição do revestimento encontra-se no quadro 3.40. | | |

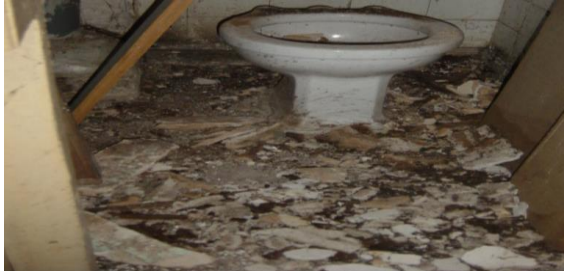
| <p>Figura 3.143 – Revestimento em azulejo</p> | |

| <p>Estado atual: O revestimento em azulejo do edifício encontra-se degradado como é possível observar na Figura 3.143. Assim considera-se a substituição total das áreas com azulejo do edifício.</p> | |

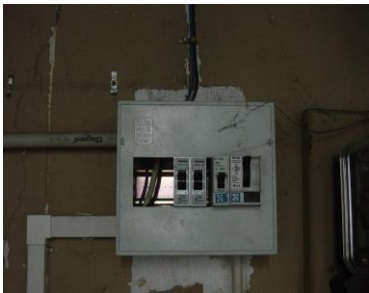
| Figura 3.151 – Rede elétrica antiga | Figura 3.152 – Rede elétrica nova |

| Estado atual: A rede elétrica encontra-se com algumas deficiências em certas ligações e o quadro elétrico denota sinal de que já não é recente, Figura 3.151. Por este fato decidiu-se pela substituição total da rede. | |

| Descrição do trabalho a realizar: A descrição do trabalho a realizar encontra-se no Quadro 3.29. | |

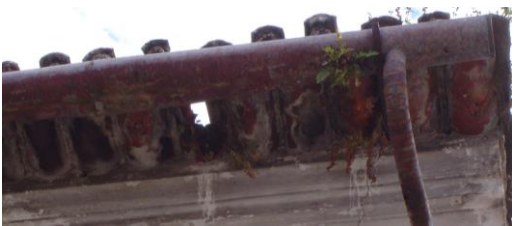
| Figura 3.153 – Caleira e tubo de existente | Figura 3.154 – Caleira e tubo de queda novos |

| Estado atual: A caleira encontra-se num estado de conservação grave, Figura 3.153, daí ter-se considerado a substituição desta por uma nova Figura 3.154. Quanto ao tubo de queda, não é possível vê-lo na fotografia, possivelmente estará nas mesmas condições que a caleira e, como tal, proceder-se-á à sua substituição. | |

| Descrição do trabalho a realizar: Os trabalhos a realizar referentes a esta rubrica encontram-se no Quadro 3.31. | |

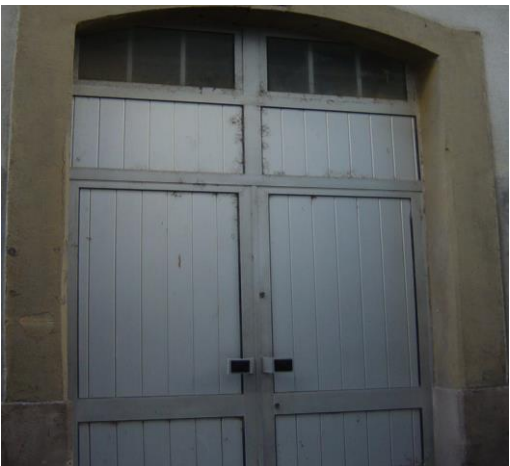
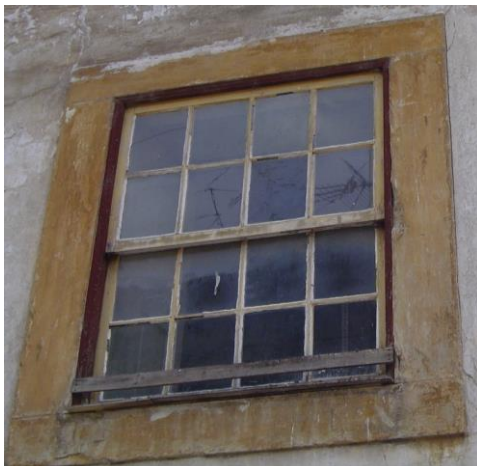
| <p>Figura 3.156 – Porta exterior</p> | <p>Figura 3.157 – Janela exterior</p> |

| <p>Estado atual: Relativamente à caixilharia interior, esta terá de ser refeita uma vez que se está a construir paredes interiores novas. Quanto à caixilharia exterior optou-se pela substituição total, uma vez que as existentes não se encontram no melhor estado de conservação e também iriam provocar grandes perdas de energia térmica (Figura 3.156 e Figura 3.157).</p> | |

| <p>Descrição do trabalho a realizar: Os trabalhos a realizar no campo das caixilharias interiores consistem na colocação de aros de porta e portas em todos locais necessários, incluindo todo o trabalho necessário para o bom funcionamento do mesmo. No que diz respeito as caixilharias exteriores consiste na colocação de janelas e portas em pvc, incluindo todo o material necessário para o correto funcionamento dos mesmos.</p> | |

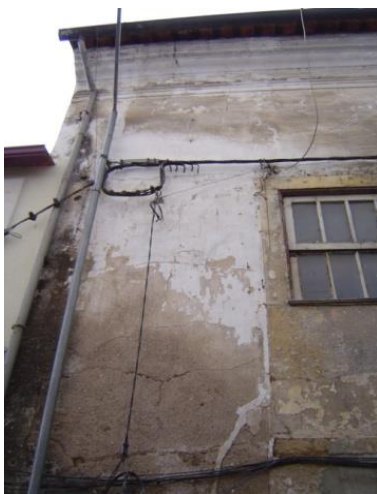
Figura 3.160 – Fachada do edifício

Na escala do nível de conservação dos edifícios, o nível 1 é o que apresenta a mais baixa graduação, ou seja, o que apresenta um nível de conservação muito grave. O edifício avaliado para este estudo e que obteve esta classificação foi o edifício que se encontra representado na Figura 3.160, Figura 3.158 e Figura 3.159 também este localizado na Rua da Moeda, em Coimbra.

- Estrutura – fachada resistente, alvenaria de pedra e estrutura dos pisos em madeira;
- Cobertura – estrutura de madeira e revestimento em telha de fibrocimento;
- Fachada – fachada de pedra, com revestimento em reboco tradicional e pintura.

Quando nos deparamos com edifícios neste estado de conservação, a situação mais viável é proceder à sua demolição e construir de novo, salvo algumas exceções em que se quer manter a fachada. Neste caso é construída uma estrutura para manter a fachada na vertical e, posteriormente, proceder-se-á à demolição do restante. Esta situação, por norma, torna-se mais dispendiosa do que a demolição total dos edifícios, uma vez que são necessários cuidados acrescidos com a fachada e soluções de construção adequadas à situação.

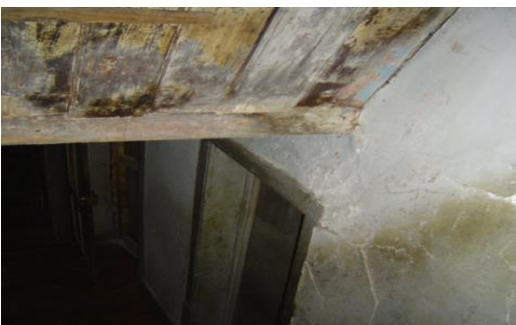
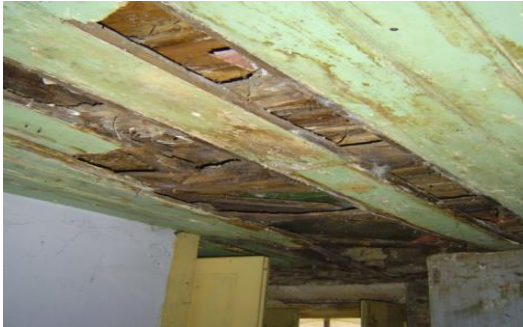
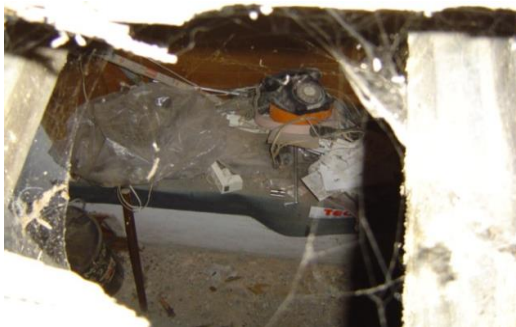
| DEMOLIÇÕES | <i>Preço: 8.977,48€</i> |
|--|---|
| <p>Estado atual: O edifício encontra-se num estado de conservação muito grave, exemplo de algumas partes do edifício em estudo nas figuras..., daí as demolições aqui contabilizadas não serem individuais (elementos funcionais isolados) mas sim considerada a demolição total do edifício.</p> | |

| DEMOLIÇÕES | <i>Preço: 8.977,48€</i> |
|--|---|
| <p>Descrição do trabalho a realizar: O trabalho a realizar implica a demolição elemento a elemento, desde a cobertura até à fundação do edifício de 381 m² de área total, com duas ou mais edificações contíguas e/ou com paredes meeiras, composto por 4 pisos acima da rasante com uma altura edificada de 10,4 m. O edifício apresenta uma estrutura de alvenaria com um estado de conservação deficiente, à vista dos estudos previamente realizados. As edificações contíguas apresentam as seguintes características: a primeira tem uma altura edificada acima da rasante de 10 m e o seu estado de conservação é médio e as restantes edificações têm uma altura edificada acima da rasante de 10 m e o seu estado de conservação é igualmente médio. Esta atividade incluiu trabalhos de contenção, escoramento e apoio para a sustentação das paredes meeiras de edificações na envolvente, impermeabilização dos paramentos de paredes meeiras que fiquem a descoberto depois dos trabalhos de demolição, limpeza e remoção do entulho para aterro.</p> | |
