# Avaliação do risco de incêndio – aplicação no núcleo antigo da vila da Moita

O objetivo primeiro deste estudo é o da avaliação do risco de incêndio no núcleo habitacional mais antigo da freguesia da Moita, concelho da Moita, conhecido também por centro histórico da vila da Moita, numa amostra definida.

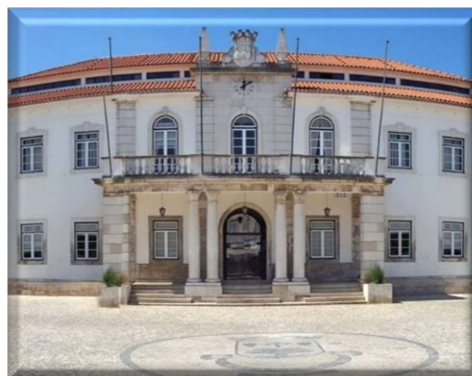
Figura 3 – Ed. CMM

Câmara Municipal da Moita - situada na Praça da República ou mais conhecida por “largo da Moita”, que foi desde sempre, a zona mais importante da vila e testemunho de acontecimentos históricos. O edifício da câmara municipal, embora mantendo a sua traça inicial do fim do século XIX, tem sofrido algumas modificações, mas respeitante sempre a sua arquitetura inicial.

A amostra A é representada por dois edifícios - Edifício da Câmara Municipal da Moita (ref<sup>a</sup>. G – 01) e Edifício da Ex – Coop Flor do Tejo (Ref<sup>a</sup>. G – 02).

Os dois edifícios são de construção antiga e embora tenham sido sujeitos a melhorias e alterações de alargamento e ampliação da sua tipologia, durante os muitos anos de uso, para efeitos da presente avaliação de risco de incêndio, pode-se considerar que os elementos estruturais e as fachadas dos edifícios são REI 30<sup>10</sup>.

Na avaliação realizada às condições de segurança contra incêndio do edifício da C.M. Moita pelo método GRETENER, não se obteve um valor igual ou superior a 1 (para o critério de segurança contra incêndio), tendo-se encontrado um valor de  $y' = 0.54$ , significando que o edifício não garante as condições mínimas em caso de incêndio. Situação idêntica aconteceu com a avaliação realizada ao edifício da Ex. Coop. Flor do Tejo, com um valor de  $y' = 0.24$ .

É por isso necessário introduzir algumas melhorias para que  $y'$  atinja um valor igual ou superior a 1, quer para um edifício quer para outro edifício. Para o edifício da CMM as melhorias propostas são a instalação de mais bocas de incêndio armadas (carretéis) até ao seu número suficiente, e garantir a existência, no posto de segurança, de um telefone e que esse posto seja guarnecido por duas pessoas. Para o edifício da Ex. Coop Flor do Tejo, as melhorias propostas são a colocação de mais extintores no edifício, a colocação de bocas de incêndio armadas (carretéis) em todo o edifício, a instalação de um sistema automático de deteção de incêndio e criação de um posto de segurança, no qual deve estar instalado um telefone e ser guarnecido por dois elementos.

Consideradas a introdução destas melhorias e realizado o respetivo cálculo foi possível obter um valor superior, sendo este novo valor de  $y' = 1.29$  para o edifício da CMM, e  $y' = 1.43$  para o edifício da Ex: Coop. Da Flor do Tejo.

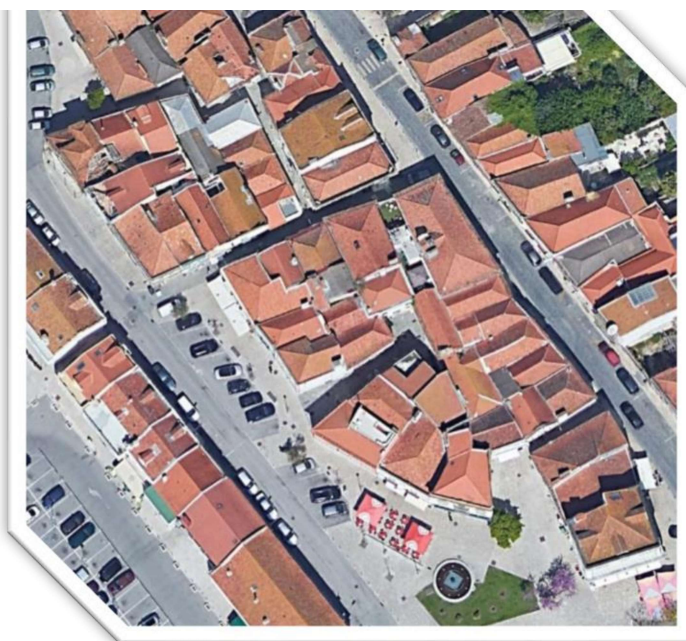
Figura 5 - Amostra B

No âmbito da aplicação a este estudo, do método ARICA – Simplificado - para avaliação do risco de incêndio no núcleo habitacional antigo da vila da Moita, foi escolhida uma determinada área da parte mais antiga da vila da Moita, num total de 28 edifícios (amostra B – *vide* figura 5). Em documentos dedicados encontram-se explanados os resultados do cálculo realizado na amostra B.

A amostra B é constituída por 28 edifícios, selecionada para a aplicação do método de Arica simplificado.

Da totalidade dos 28 edifícios verificados foi possível avaliar 23 através do método. Dois encontravam-se em reconstrução e três edifícios já se apresentam devolutos, não sendo possível realizar a avaliação. A aplicação do método implica a realização de vários cálculos tendo em conta vários fatores, nomeadamente:

Os resultados da avaliação de 23 edifícios da amostra total de 28, que foram sujeitos ao estudo, denotaram que só um edifício apresentou o risco de incêndio como aceitável, devendo-se ao facto de ter recebido obras que permitiram melhorar significativamente a sua segurança. Todos os outros 22 edifícios, devido ao seu estado de conservação, apresentam um risco de incêndio não aceitável.

No que respeita a sua vulnerabilidade, 9 edifícios apresentam uma vulnerabilidade extrema e os restantes elevada.
