**RELATÓRIO DE ESTÁGIO REALIZADO NA  
CÂMARA MUNICIPAL DE FERREIRA DO  
ZÊZERE**

Relatório de Estágio

Mestrado em Reabilitação Urbana

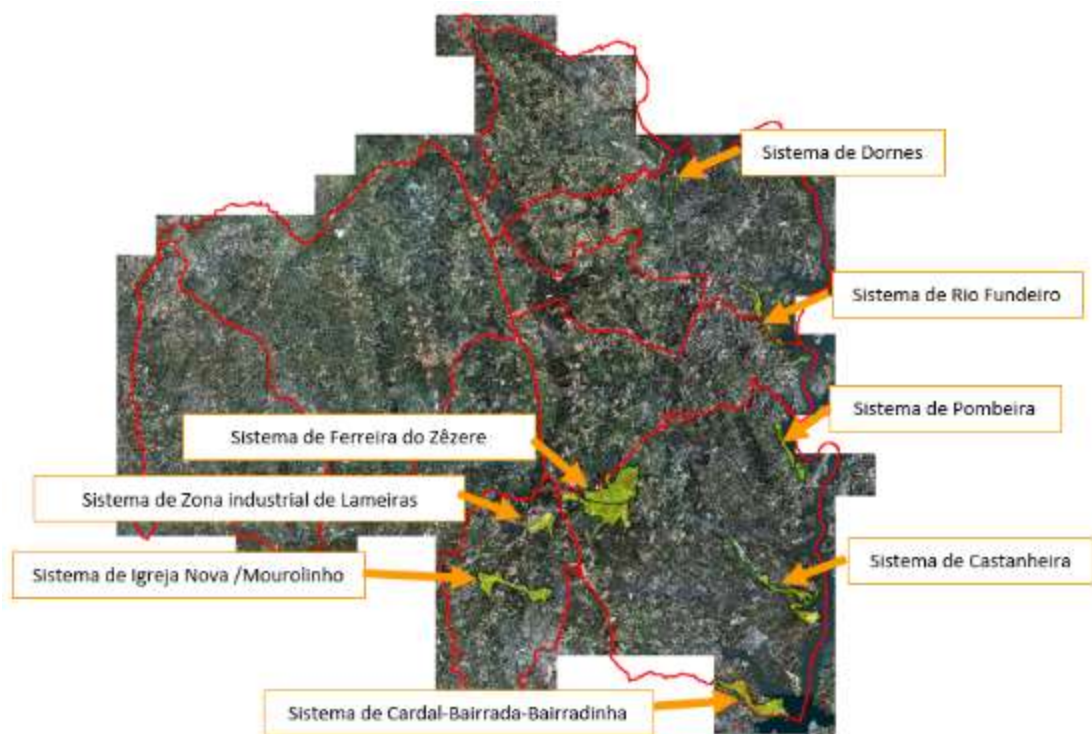
Figura 8 - Mapa geral com localização dos sistemas de drenagem de água residual doméstica

Para efetuar o cadastro foi realizado o levantamento topográfico recorrendo a equipamento GPS, em DATUM 73, das câmaras de visita, bem como da sua profundidade, a identificação do traçado dos coletores, bem como a caracterização exaustiva de todos os materiais. A par do trabalho mencionado foi feito o levantamento das edificações que se encontram providas de abastecimento de água.

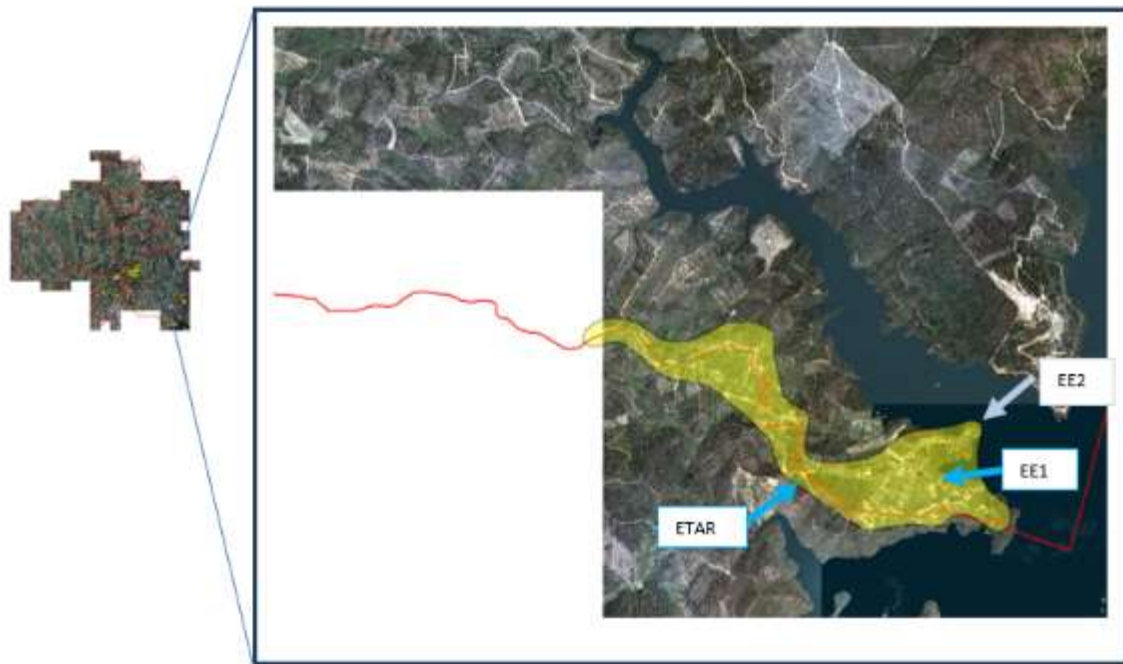
Figura 9 - ARD - Orto - Sistema Cardal, Bairrada e Bairradinha

O sistema de Cardal, Bairrada e Bairradinha serve as povoações com os mesmos nomes, tendo sido executado em 2006.

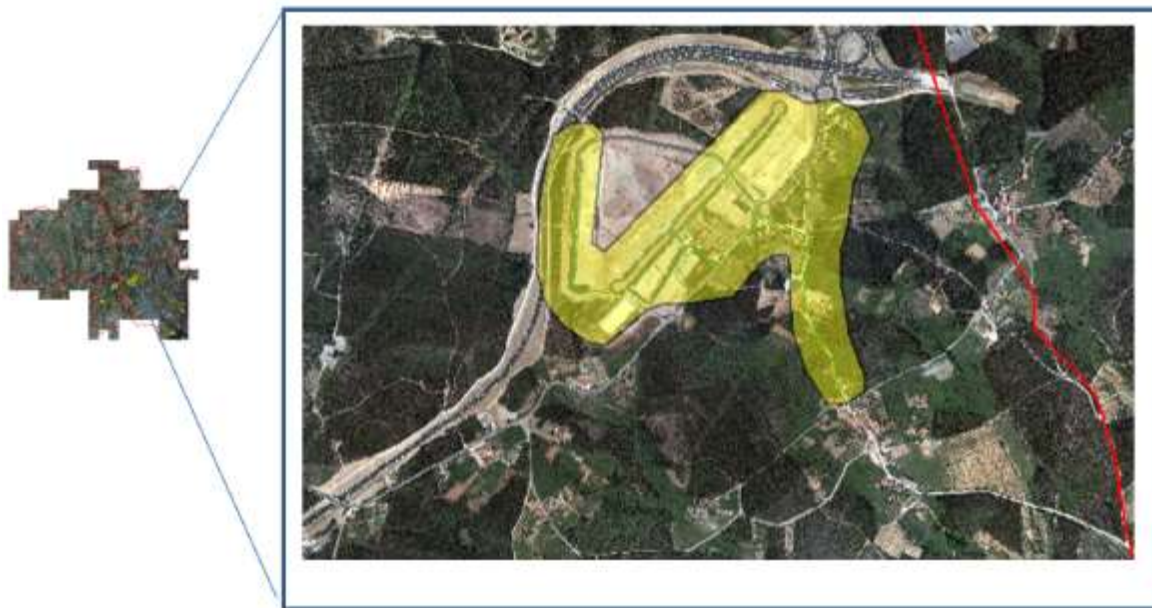
Figura 13 - ARD - Orto - Sistema de Igreja Nova - Zona Industrial de Lameiras

O sistema Zona Industrial de Lameiras, Igreja Nova faz parte do sistema de Saneamento de Outeiros-Ferreira do Zêzere. Este subsistema por sistema gravítico permite a drenagem e recolha dos efluentes provenientes da Zona Industrial e das habitações da povoação de Lameiras, que se encontram junto ao coletor principal.

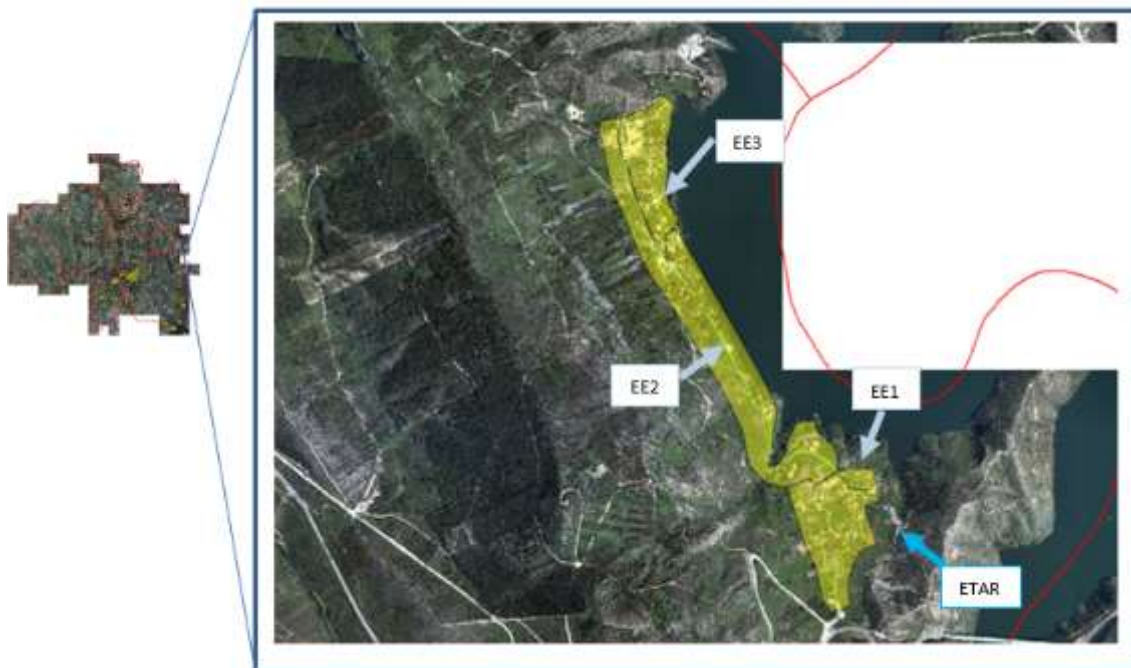
Figura 15 - ARD - Orto - Sistema da Pombeira

O sistema de Pombeira, abrange as povoações de Pombeira e Casal da Pombeira, executado em 2003

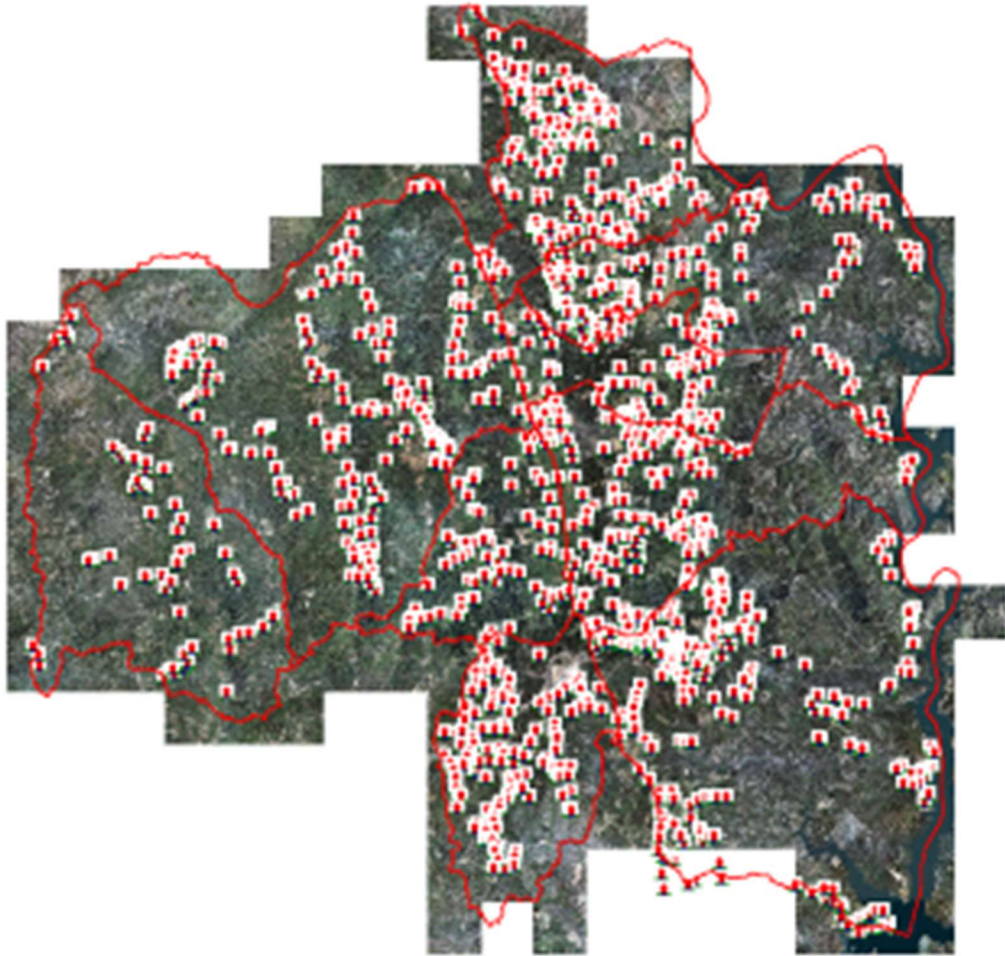
Figura 28 - Mapa geral com localização de hidrantes (boca-de-incêndio e marco de água)

O presente trabalho diz respeito ao estudo prévio para a recuperação de hidrantes (boca-de-incêndio) existente no concelho de Ferreira do Zêzere.

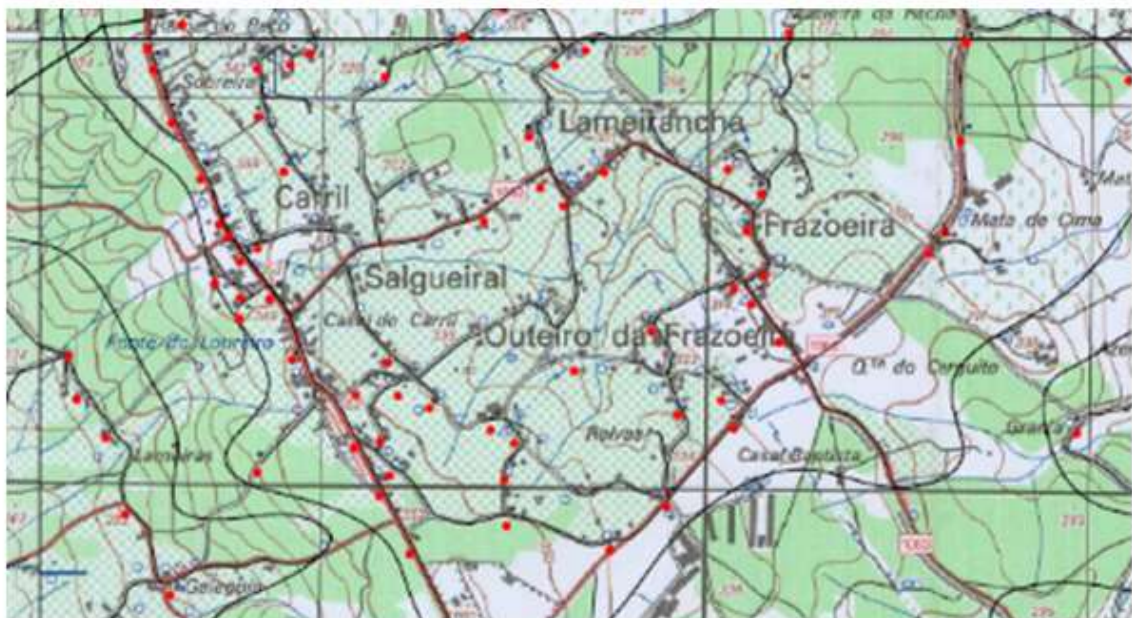
Figura 30 - Excerto de planta de localização das bocas-de-incêndio

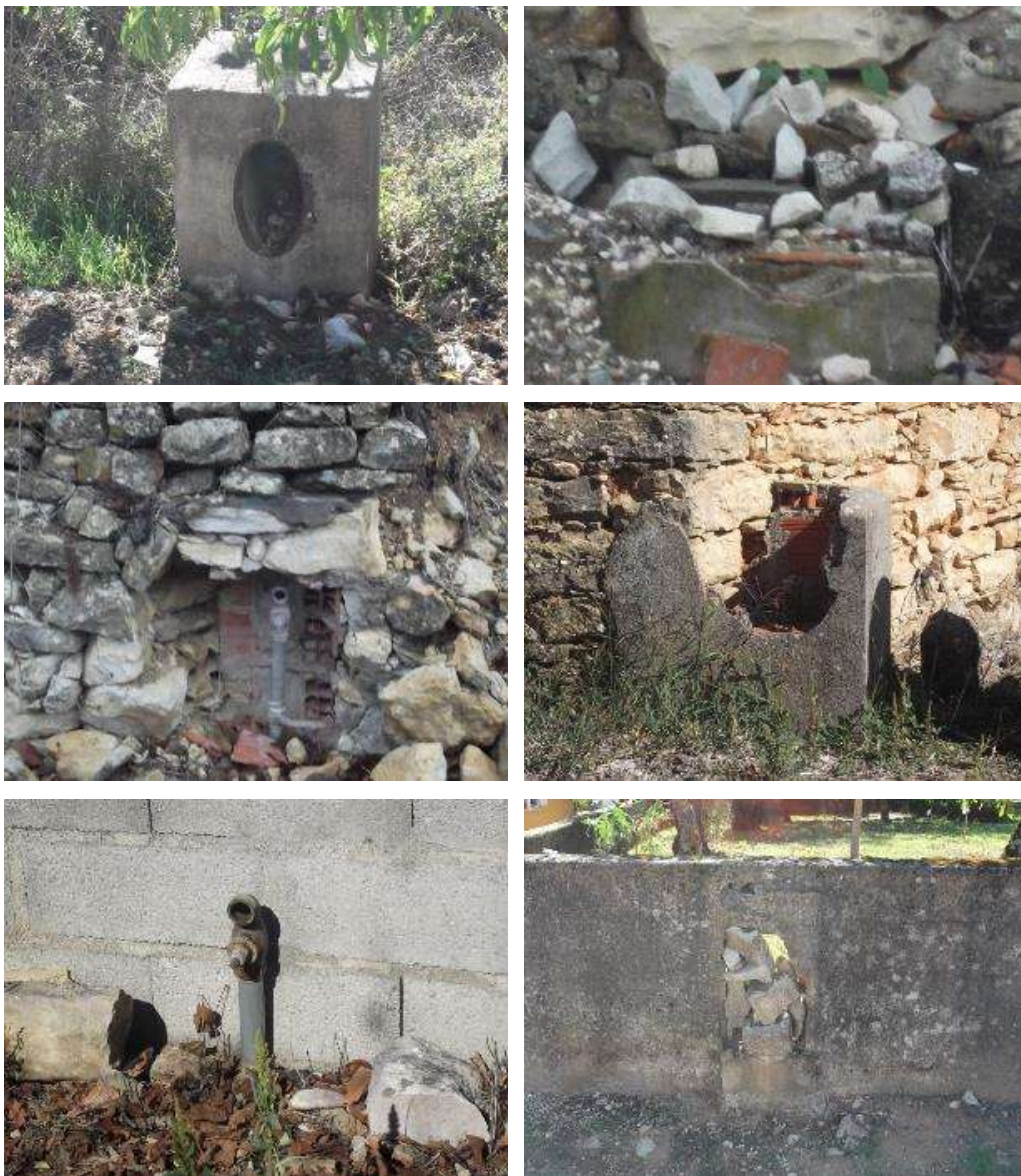
*Figura 31 - Fotos de bocas-de-incêndio do subsistema de Chãos*

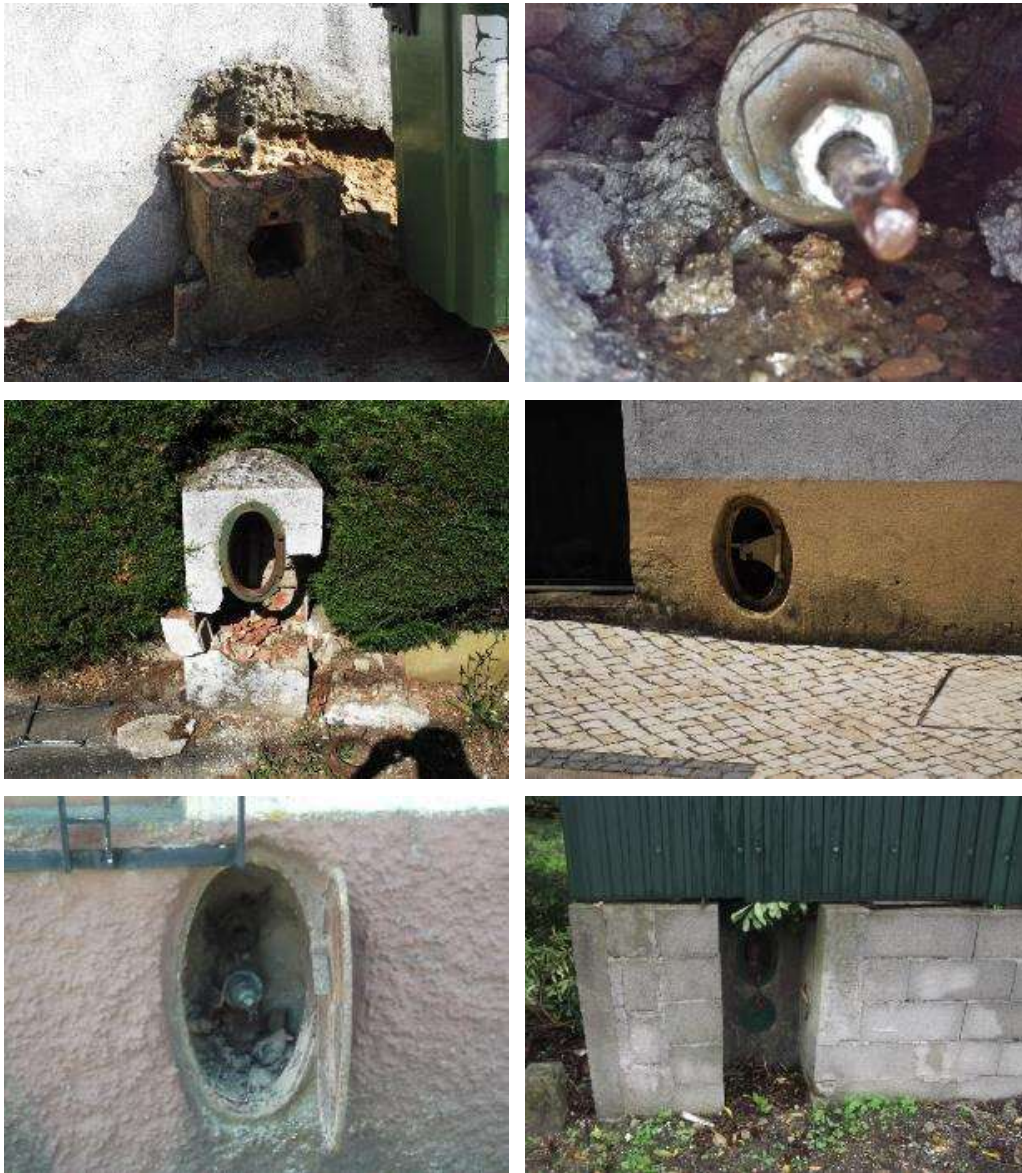
*Figura 32 - Fotos de bocas-de-incêndio do subsistema de Ferreira do Zêzere.*

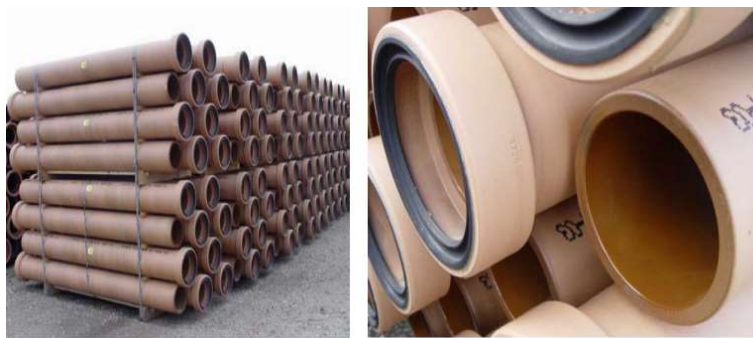
Uma parte da rede mais antiga da Vila de Ferreira do Zêzere, tem o tubo de grés DN 200 mm, como material utilizado na construção dos coletores.

Figura 36 - Tubo Grés DN 200 mm [7]

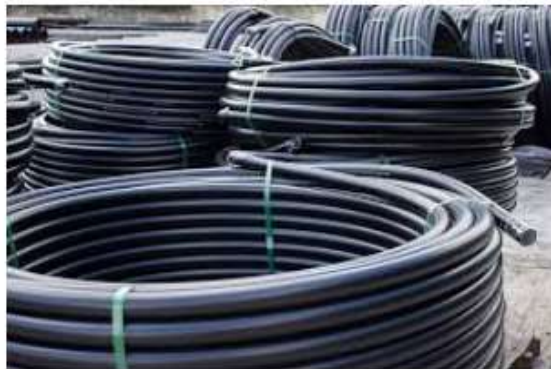
O tubo PEAD é usado nas condutas para elevação de águas residuais domésticas, por intermédio de bombagem em estações elevatórias, Bem como para abastecimento de água.

Figura 37 - Tubo PEAD [8]

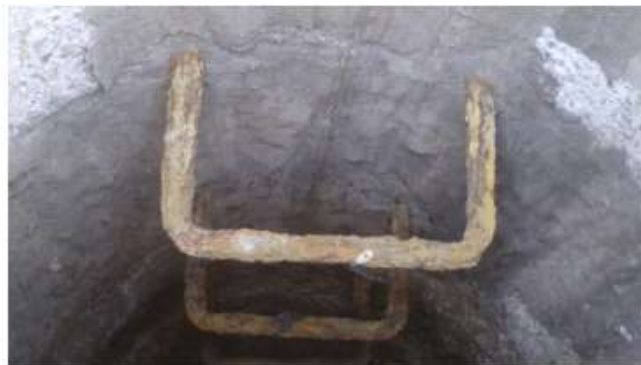
Nas câmaras de visita existentes entre os coletores de águas residuais domésticos e pluviais é usado em algumas dessas câmaras degraus em varão de aço, em geral Ø 12mm, permitindo o acesso ao fundo das mesmas. As câmaras com estes elementos estão predominantemente localizadas na rede mais antiga da Vila de Ferreira do Zêzere.

Figura 38 - Degrau em varão de aço DN 12mm – interior de câmara de visita

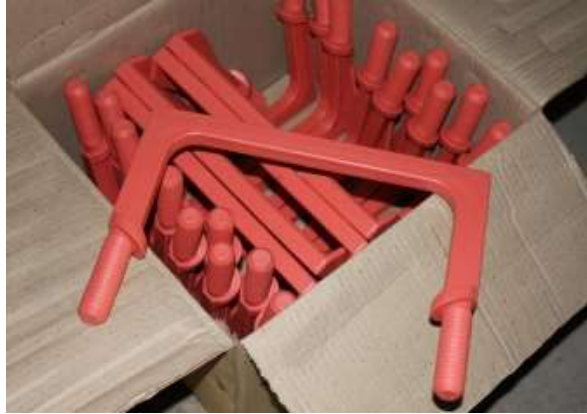
Os degraus em aço revestidos a PP foram empregues na conceção das redes mais recentes no concelho de Ferreira do Zêzere. São elementos com núcleo em varão de aço revestido a polipropileno, com relevo anti deslizante e asas laterais para maior segurança. Cor laranja que facilita a visualização dentro das câmaras. [9]

Figura 39 - Degrau de aço DN 12mm, revestido com PP
