**CARACTERIZAÇÃO E  
CONTRIBUTO PARA A  
CONSERVAÇÃO DA TAIPA MILITAR  
NO ALENTEJO**

Relatório de Dissertação  
Mestrado em Conservação e Reabilitação do  
Edificado

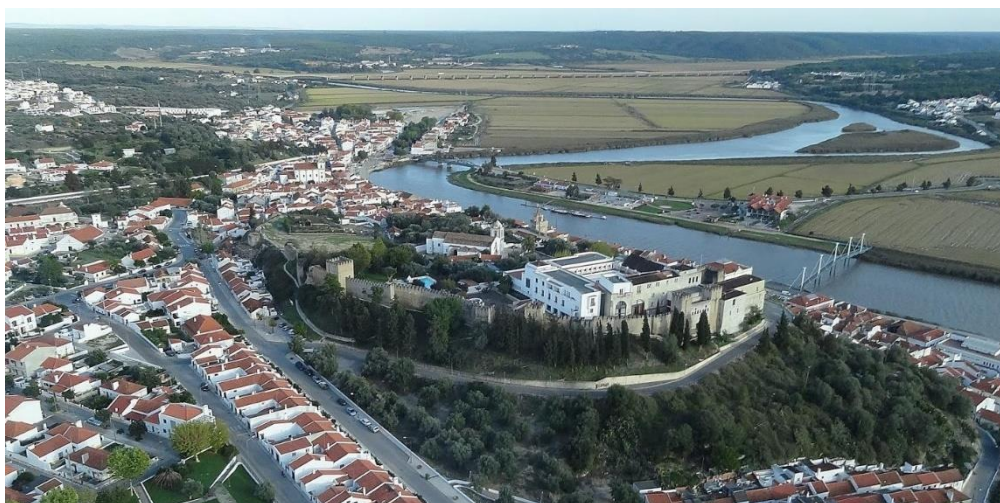
As anomalias existentes na muralha de Alcácer do Sal (Figura 2.7), estão fundamentalmente associadas à falta de intervenções de limpeza e manutenção, e de pequenas obras de conservação. Para além da exposição aos elementos climáticos e densa vegetação, algumas das intervenções realizadas nos últimos anos deram origem a incompatibilidades com os materiais existentes.

Figura 2.7 – Vista aérea das muralhas de Alcácer do Sal, [Fonte - Eugénio *et al.*, 2019]

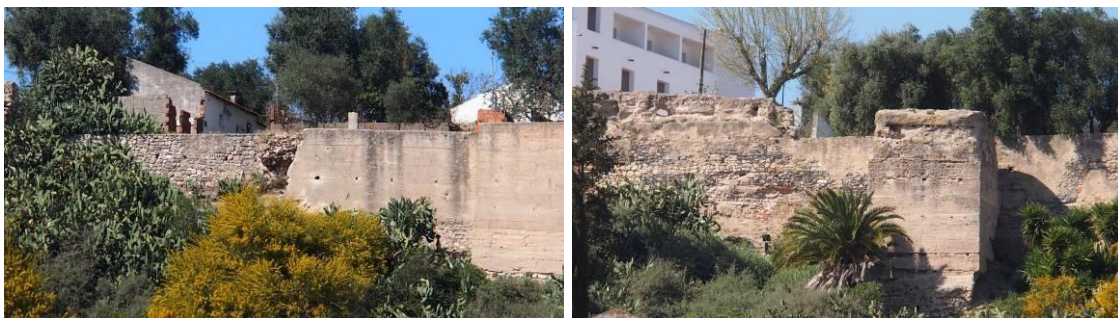
Figura 2.8 – Anomalias na muralha da fortaleza de Alcácer: (a) e (b) degradação por vegetação infestante e erosão com perda de secção dos paramentos, [Fonte - Eugénio *et al.*, 2019]]

A muralha da fortaleza enfrenta elevada exposição às condições climáticas pelo que tem sido alvo de maior diversidade de intervenções de consolidação na recuperação, com principal expressão na vegetação parasita, que infesta as estruturas amuralhadas e a acção animal com principal evidência no aparecimento de lacunas (Figuras 2.8 e 2.9).

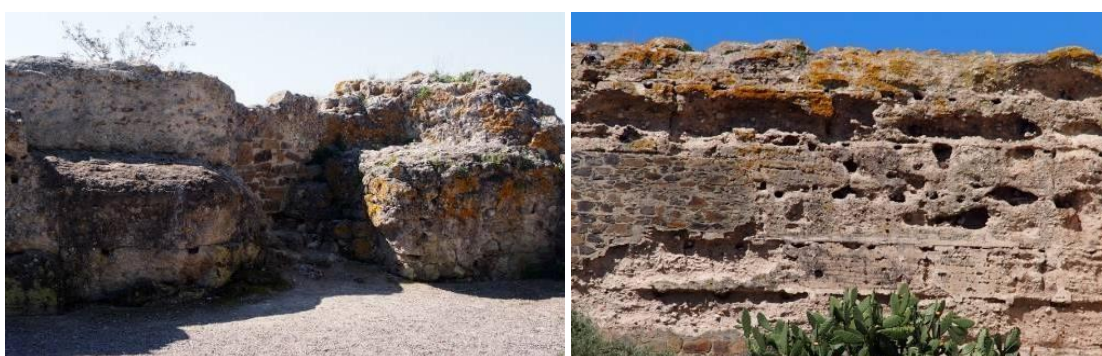
Figura 2.9 – Anomalias na muralha da fortaleza de Alcácer: (a) e (b) sobreposição de intervenções com diferentes sistemas construtivos, colonização biológica, degradação por erosão e (b) lacunas por ação animal com perda de secção, [Fonte - Eugénio *et al.*, 2019]

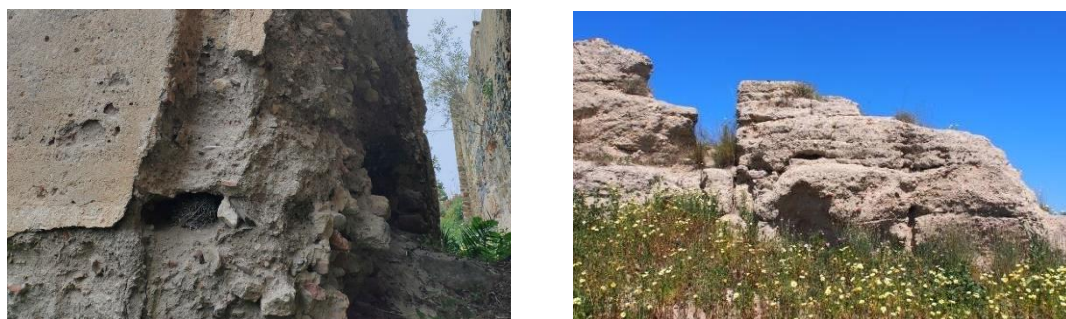
Figura 2.10 – Anomalias na muralha da fortaleza de Alcácer: (a) Degradação das argamassas de sacrifício (exposição do aparelho de taipa e lacunas), (b) degradação da muralha por erosão e infestação vegetal.

A ação do vento conjugada com a ação pluvial tem igualmente contribuído para uma erosão que tem acelerado alguns fenómenos presentes (Figuras 2.10 e 2.11).

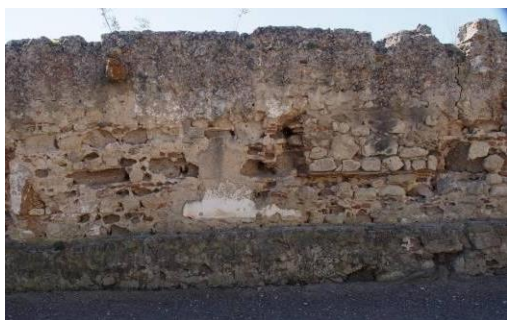
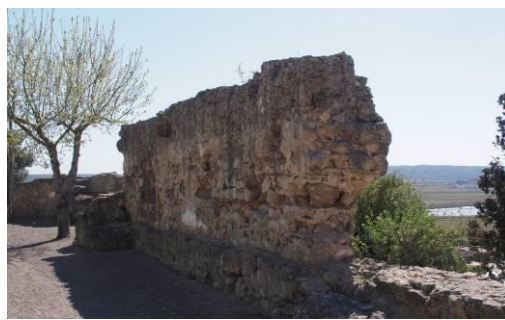
Figura 2.11 - (a) e (b) degradação das argamassas de revestimento (exposição do aparelho construtivo, perda de secção intervenções de épocas e sistemas construtivos diferentes), [Fonte - Eugénio et al, 2019]

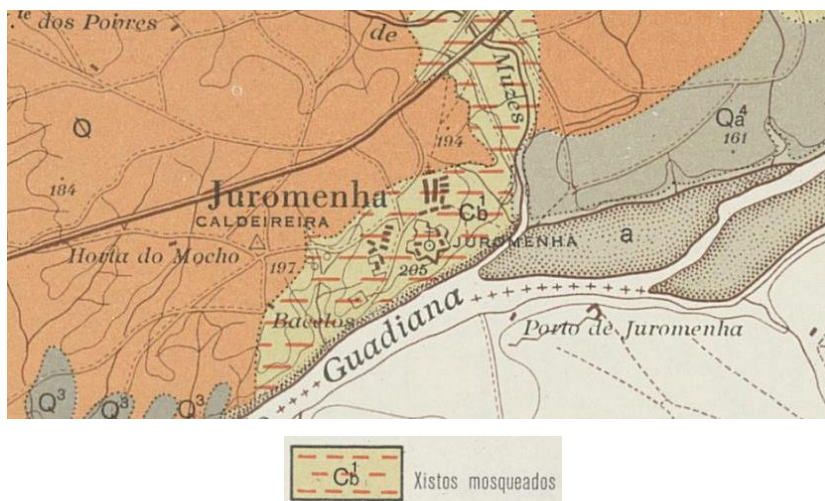
Figura 2.18 - Extrato da Carta Geológica de Portugal - Juromenha 37-C, [Fonte - LNEG, 2022]

No local da fortaleza, os solos são na sua maioria xistos mosqueados, de acordo com Figura 2.18, existindo também outras rochas metamórficas, em menor quantidade. Os xistos em causa apresentam cor cinza, esverdeada e dourada.

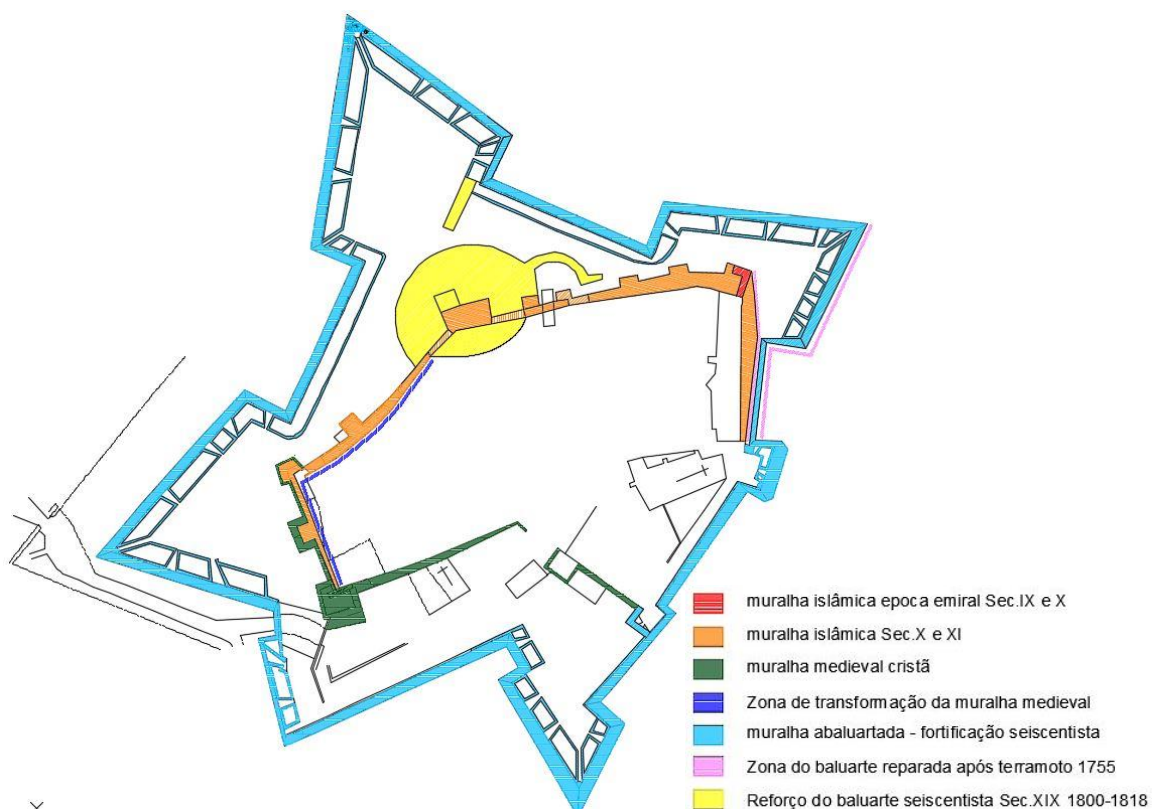
Figura 2.19 – Fases construtivas da fortaleza, [Fonte - adaptado de Bruno, 2006]

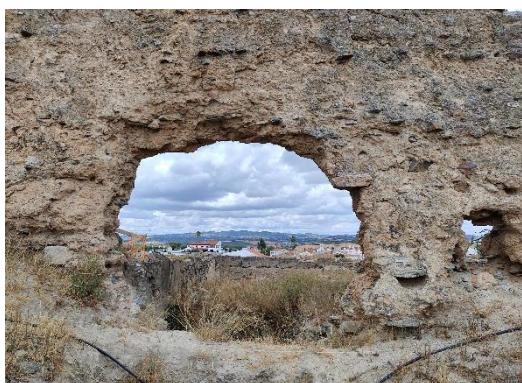
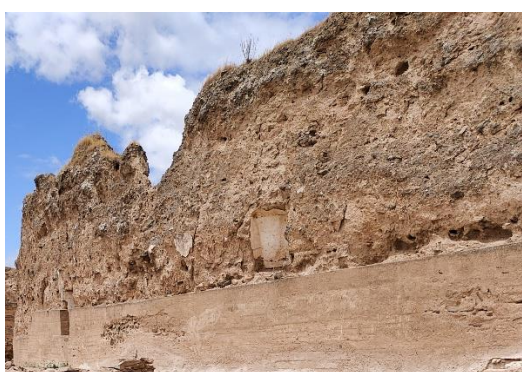
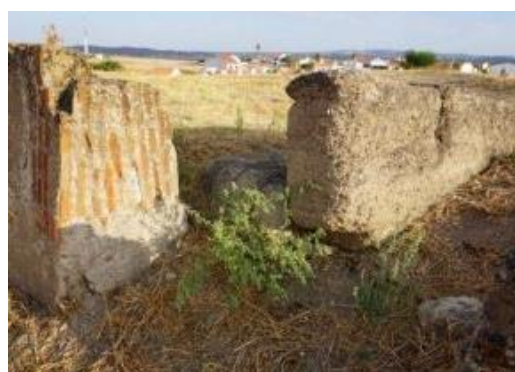
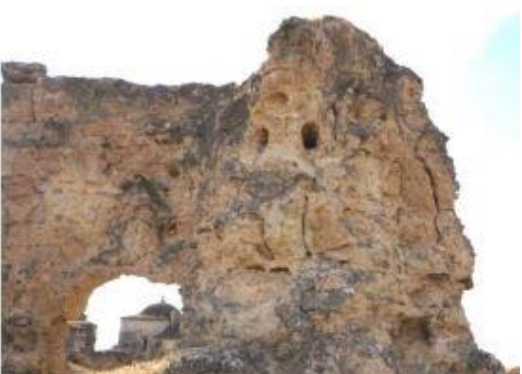
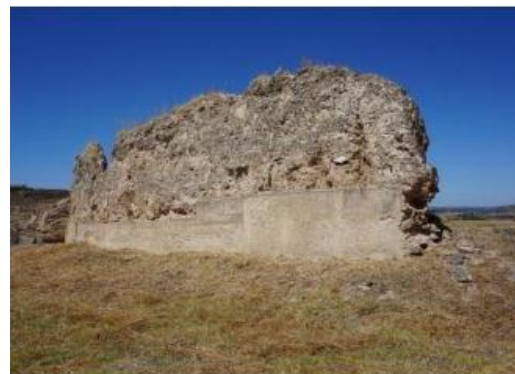
Figura 2.21 – Anomalias na muralha da fortaleza de Juromenha: (a) Desagregação por erosão, ação animal, com perda de secção e deformação generalizada da taipa [Fonte - Aguiar e Pacheco, 2019], (b) lacuna pontual na muralha de taipa, perda de secção e deformação generalizada por ação da erosão [Fonte - Autor], (c) degradação generalizada com perda de secção em paramento de taipa [Fonte - Aguiar e Pacheco, 2019], (d) derrocada parcial do muro de taipa [Fonte - Aguiar e Pacheco, 2019], (e) fendilhação vertical, perda de secção e ação animal, [Fonte - Aguiar e Pacheco, 2019] e (f) lacunas profundas, erosão, lacunas, fendilhação e derrocada parcial, [Fonte - Aguiar e Pacheco, 2019]

As principais anomalias encontradas nos paramentos de taipa da fortaleza de Juromenha (Figura 2.21) são a deterioração da superfície com perda de coesão, fendilhação e destacamentos, com elevada perda de secção, em particular da muralha medieval. Também o desgaste dos materiais do sistema construtivo, por via da exposição às condições climatéricas, em particular à água, e ação animal, aceleraram o processo de degradação, com perda generalizada do sistema construtivo, muito evidente na muralha medieval desta fortificação.

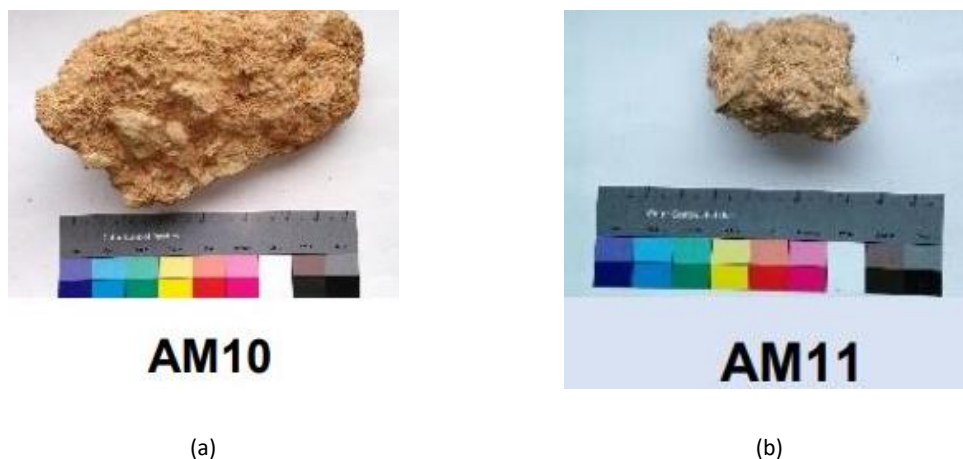
Figura 3.3 – Amostras (a) AM10 e (b) AM11 de taipa militar estudadas por Coradinho (2018)

Mais recentemente, Coradinho (2018) caracterizou também, quanto à composição, amostras de taipa militar recolhidas do castelo de Paderne; em particular, da muralha noroeste da referida fortificação. As amostras (denominadas por Coradinho (2018) AM10 e AM11) encontram-se apresentadas na Figura 3.3.

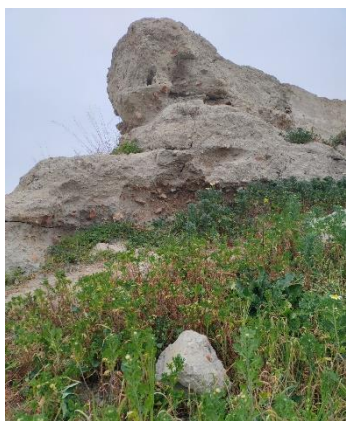
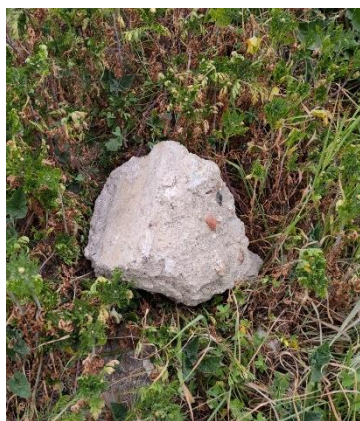
Figura 4.2 – A/l/1 (a) Localização; (b) Amostra, [Fonte – Autor]

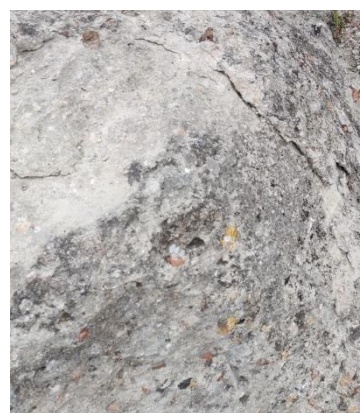
Figura 4.3 – A/l/2 (a) Localização; (b) Amostra, [Fonte – Autor]

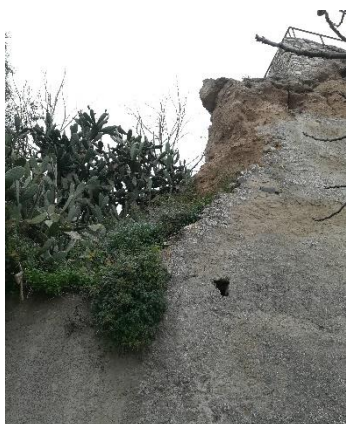
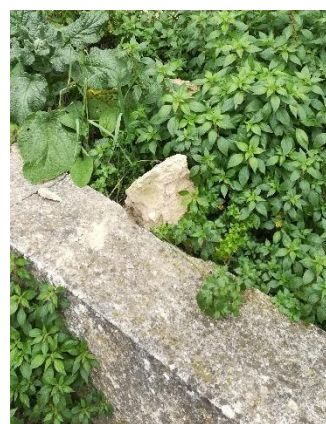
Figura 4.4 – A/l/3 (a) Localização; (b) Amostra, [Fonte – Autor]

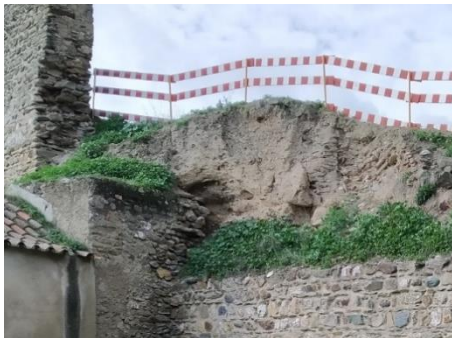
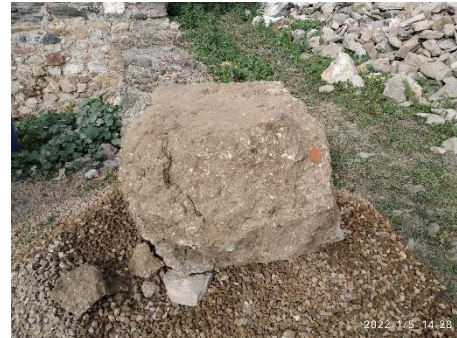
trabalho. A amostra J/C/1 trata-se de um bloco de taipa retirado, em fase de obra, da zona da muralha medieval cristã, junto à capela da Misericórdia de Juromenha. A amostra J/I/1 provém de um bloco de taipa retirado, em fase de obra, da zona da muralha mediável islâmica século X e XI, que se prevê da origem da fortificação. Por fim, a amostra J/C/2 provém de um bloco de taipa retirado, em fase de obra, da zona de transformação da muralha medieval.

Figura 4.7 – J/C/1 (a) Localização; (b) Amostra, [Fonte – Autor]

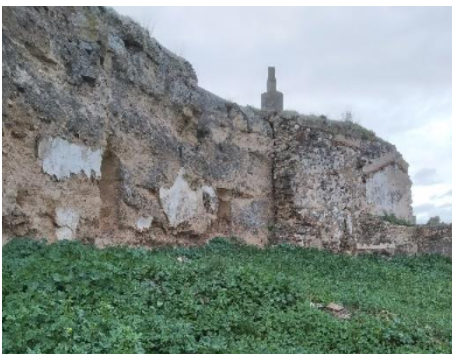
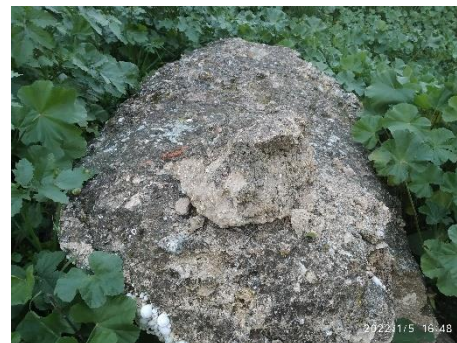
Figura 4.8 – J/I/1 (a) Localização; (b) Amostra, [Fonte – Autor]

Este ensaio tem como objetivo determinar a massa volúmica aparente das amostras de taipa recolhidas, com base nas normas DIN 18945 (2013) (para caracterização de blocos de terra) e UNE 41410 (2008) (para caracterização de blocos de terra comprimida), tendo sido utilizados doze provetes, oito de Alcácer do Sal e quatro de Juromenha (Tabela 4.6 e Figura 4.8 (a)).

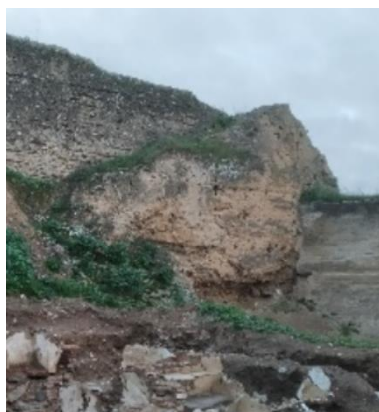
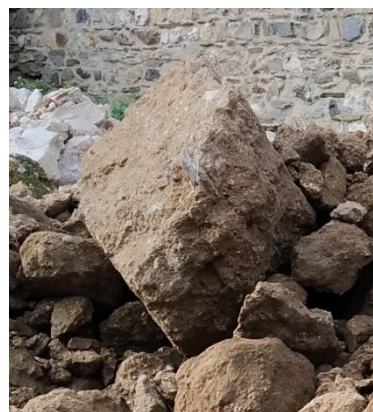
Figura 4.9 – J/C/2 (a) Localização; (b) Amostra, [Fonte – Autor]

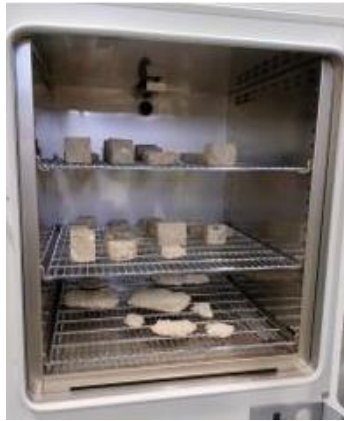
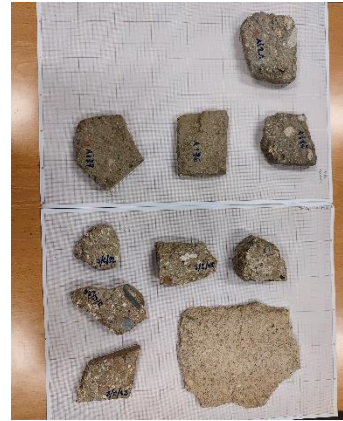
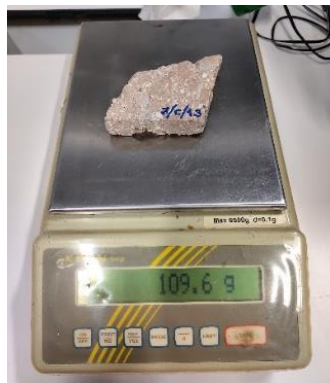
Figura 4.13 – (a) Secagem das amostras em estufa, (b) determinação das áreas em planta das amostras e determinação das massas (c) das amostras e (d) dos cestos metálicos e geotêxtis, [Fonte – Autor]

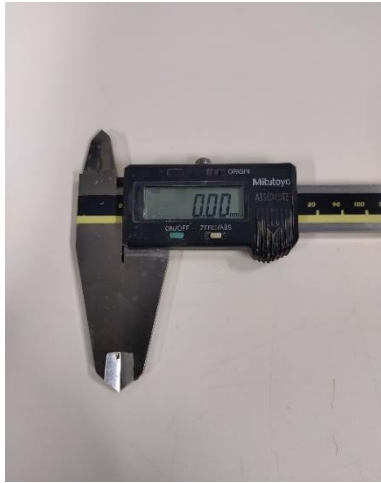
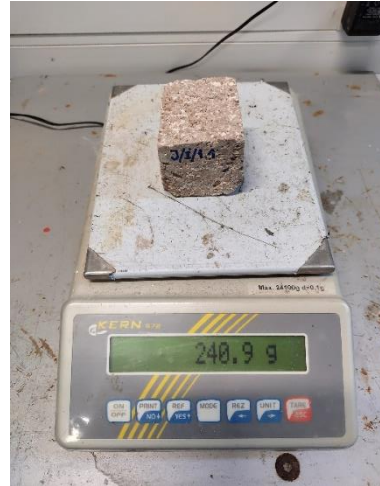
Figura 4.15 – (a) Craveira para medição dos provetes; (b) Pesagem de um provete, [Fonte – Autor]

- Foram cortados provetes paralelepípedicos de blocos de taipa de maiores dimensões;
- Os provetes foram colocados em estufa ventilada (temperatura de 60 °C durante 48 h);
- Registou-se a massa seca dos provetes, após estes se encontrarem secos e arrefecidos, utilizando-se a balança digital (Figura 4.15 (b));
- Registaram-se as 3 dimensões ortogonais de cada provete, designadas de “L” (comprimento do provete), “a” (largura da base) e “b” (altura), com recurso a uma craveira (Figura 4.15 (a)). Assim, obteve-se o volume de cada provete. Para cada dimensão (L, a e b), foram feitas quatro medições por provete.

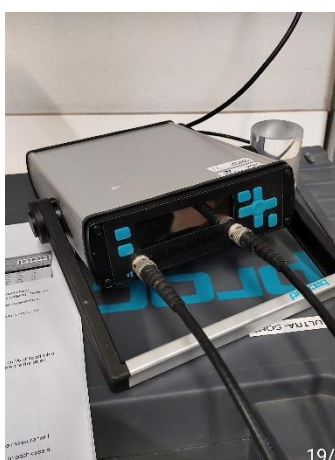
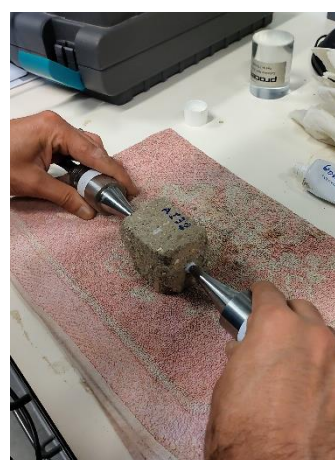
Figura 4.16 – (a) Provete utilizados no ensaio; (b) Aparelho de ultrassons; (c) Medição dos ultrassons no provete, [Fonte – Autor]

- Aparelho de ultrassons (Figura 4.16 (b));
- Craveira;
- Pasta dentífrica.

- Posicionou-se o emissor num ponto fixo, de um dos lados do provete e o recetor, no mesmo alinhamento, do lado oposto (Figura 4.16 (c)). Em cada ponto efetuou-se a medições do tempo de propagação das ondas. O processo repetiu-se sempre que necessário;
- Procedeu-se ao registo do tempo que as ondas ultrassónicas demoram a percorrer cada provete em três dimensões no mesmo ponto.

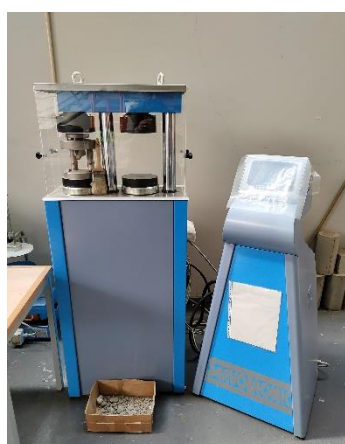
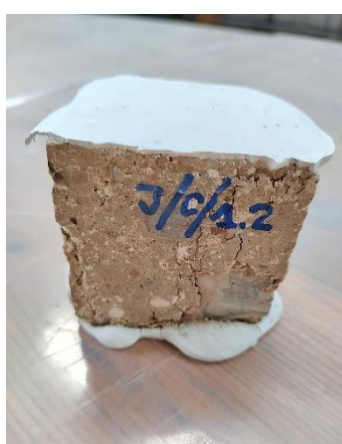
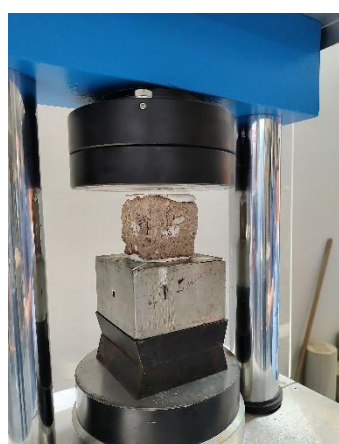
Figura 4.17 – (a) Máquina de ensaio; (b) Provete para ensaio (após ensaio); (c) Ensaio à compressão com provete, [Fonte – Autor]

- Determinou-se (a meia altura de cada provete cúbico/paralelepípedo) a área em planta dos provetes;
- Por forma a criar bases planas nas faces dos provetes em contacto com os pratos da máquina de ensaios (Figura 4.17 (a)) aplicou-se uma fina camada de gesso misturado com água (Figura 4.17 (b));
- Cada provete cúbico (os mesmos utilizados na determinação da massa volúmica aparente) foi colocado em contacto com o prato inferior da máquina de ensaios (Figura 4.17 (c)). Por aumento da pressão do óleo na máquina de testes, o prato inferior subiu e o provete entrou em contacto também com o prato superior da máquina, ficando sujeito a um carregamento de compressão;
- Registou-se a força máxima indicada pela máquina e verificou-se se a rotura era satisfatória.

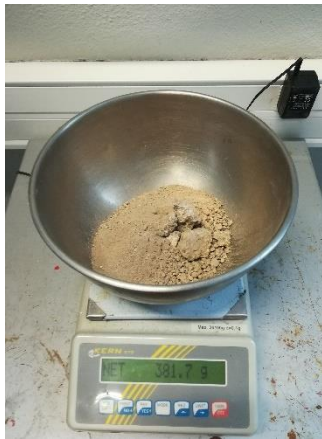
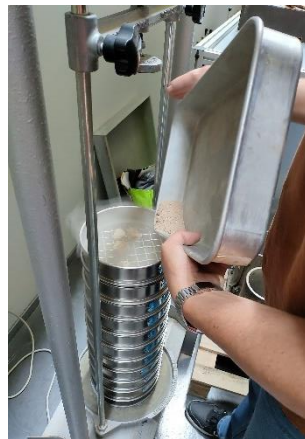
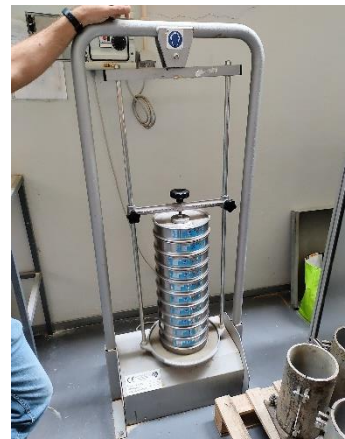
Figura 4.19 – (a) Pesagem do material; (b) Colocação do material nos peneiros; (c) Agitador com bateria de peneiros, [Fonte – Autor]

- Procedeu-se à montagem da bateria de peneiros da série ASTM-C25-98 verticalmente, de modo que a abertura da malha diminuísse de cima para baixo, utilizando-se uma série de peneiros de dimensão decrescente e normalizada. Colocou-se a amostra previamente pesada (Figura 4.19 (a)), no topo da torre de peneiros;

- Por ação da gravidade e do agitador de peneiros, o material foi passando nos sucessivos peneiros, ficando retidas as partículas no peneiro imediatamente abaixo da sua dimensão (Figura 4.19 (b) e (c)). Após este processo, registaram-se as massas retidas em cada um dos peneiros (Figura 4.20 (a), (b) e (c)). A série de peneiros (ASTM) possui as dimensões das malhas (quadradas) apresentadas na Tabela 4.10;

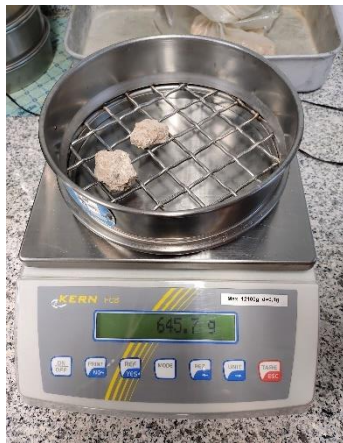
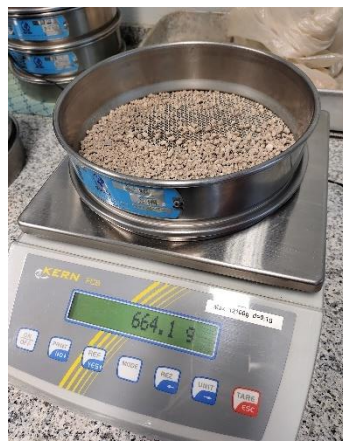
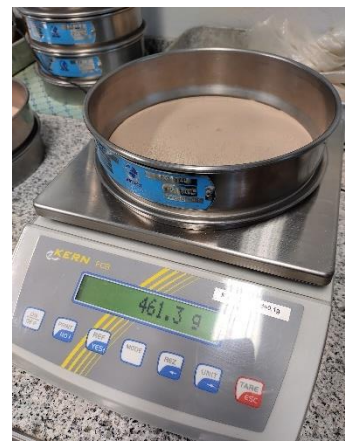
Figura 4.20 – Peneiros a serem pesados; (a) Peneiro 1" – Fração maior; (b) Peneiro n.º 10 – Fração média; (c) Peneiro n.º 140 – pó, [Fonte – Autor]

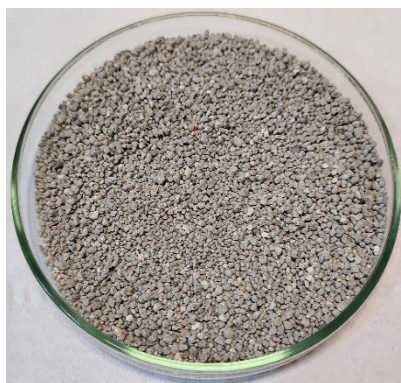
Figura 4.23 – Exemplo de agregados finos de taipa militar obtidos após desfloculação e peneiração, [Fonte – Autor]

- Além da obtenção da curva granulométrica, procedeu-se também neste caso a uma caracterização petrográfica (visual) do material retido em cada peneiro (Figura 4.23).

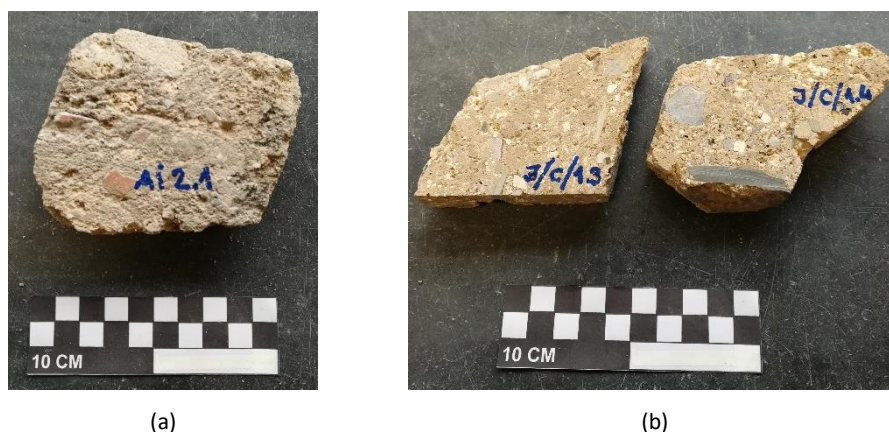
Figura 5.2 - Provetes de taipa militar (a) de Alcácer A/I/2.1 e (b) de Juromenha J/C/2.1 [Fonte – Autor]

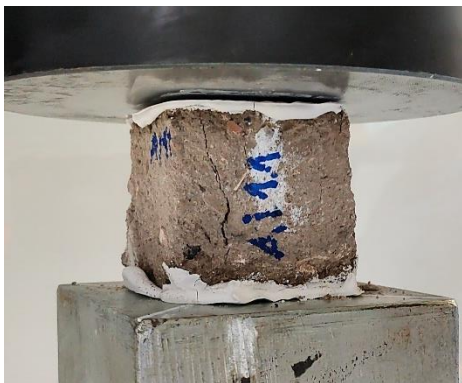
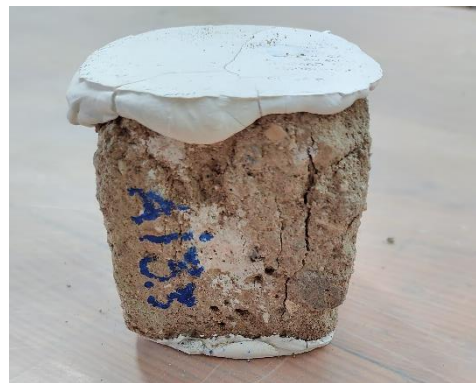
A Figura 5.11 ilustra o modo de rotura de dois provetes de taipa de Alcácer ensaiados à compressão. Como se pode observar, o modo de rotura foi o esperado, com o desenvolvimento de fendilhação (vertical) paralela à força aplicada.

Figura 5.11 – Modo de rotura à compressão dos provetes da taipa de Alcácer do Sal, [Fonte – Autor]

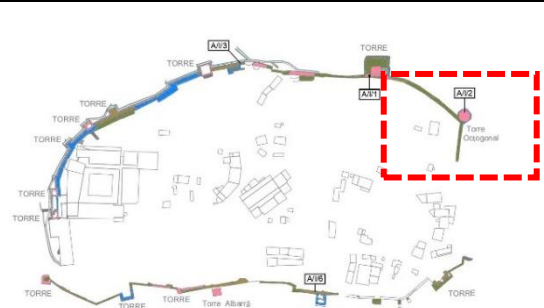
| CARACTERIZAÇÃO VISUAL DAS AMOSTRAS RECOLHIDAS | | | | | | | | | |
|---|---|---|--|---|---|---|---|---|---|
| Elemento retirado da torre octogonal, da fase islâmica (zona norte/ nascente da muralha) | | | | | | | | | |

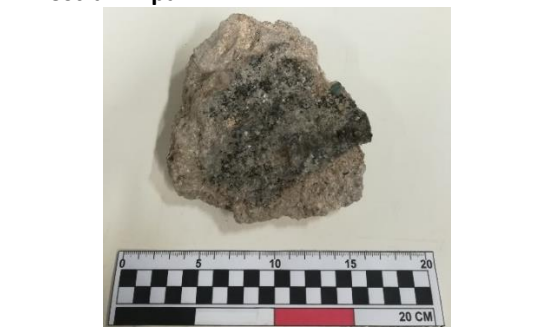
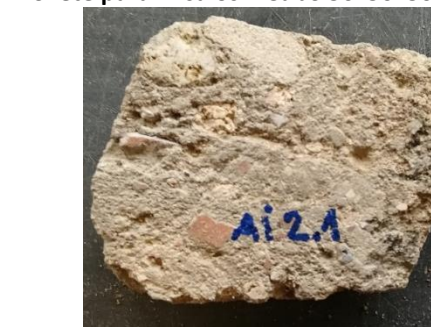
| CARACTERIZAÇÃO VISUAL DAS AMOSTRAS RECOLHIDAS | | | | | | | | | |
|---|---|---|--|---|---|---|---|---|---|
| N.º Fragmentos | | 1 | | | Dimensão Aprox. | | | 15x15cm | |
| Cor | | cinza | | | Superfície | | | Irregular | |

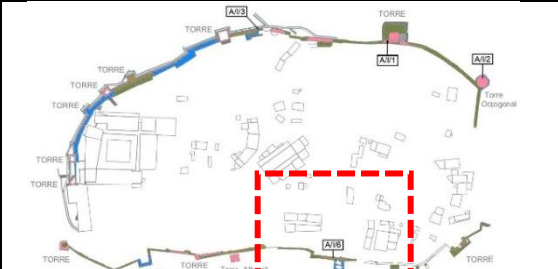
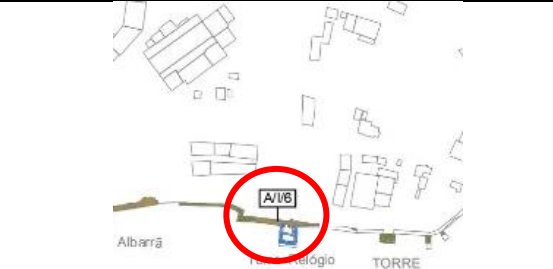
| CARACTERIZAÇÃO VISUAL DAS AMOSTRAS RECOLHIDAS | | | | | | | | | | |
|---|---|---|--|---|---|---|---|---|---|---|
| Elemento de taipa retirado da muralha sul, no plano interior junto à torre do relógio, tratando-se provavelmente de uma taipa de reconstituição fruto da intervenção de consolidação de 1975 | | | | | | | | | | |

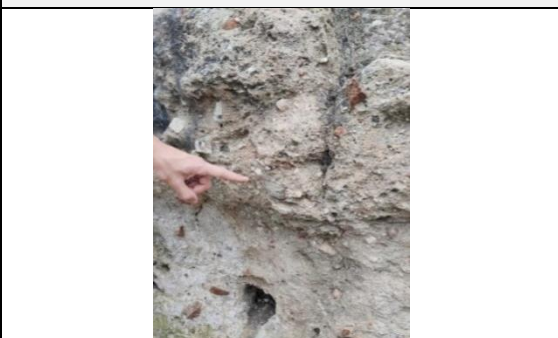
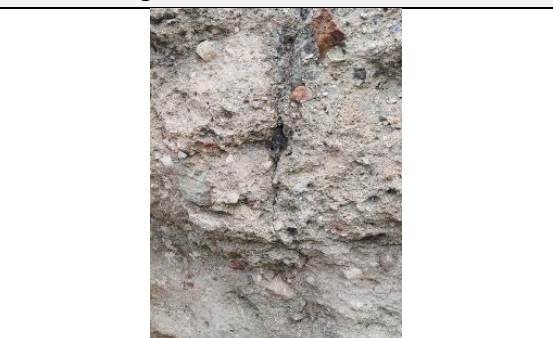
| CARACTERIZAÇÃO VISUAL DAS AMOSTRAS RECOLHIDAS | | | | | | | | | | |
|---|---|---|--|---|---|---|---|---|---|---|
| N.º Fragmentos | | 1 | | | Dimensão Aprox. | | | 10x8cm | | |
| Cor | | cinza | | | Superfície | | | Irregular | | |

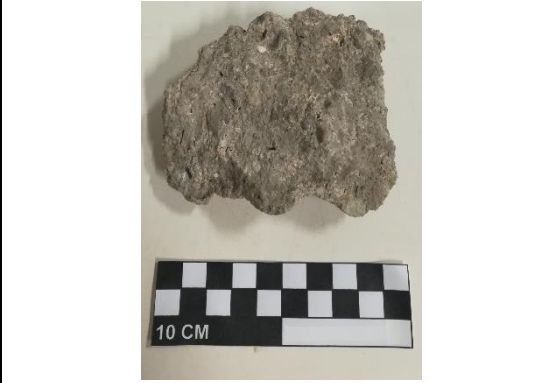
| CARACTERIZAÇÃO VISUAL DAS AMOSTRAS RECOLHIDAS | | | | | | | | | | |
|---|---|---|--|---|---|---|---|---|---|---|
| | | | | | Amostra não seccionada, foi unicamente sujeita a ensaio de colorimetria | | | | | |

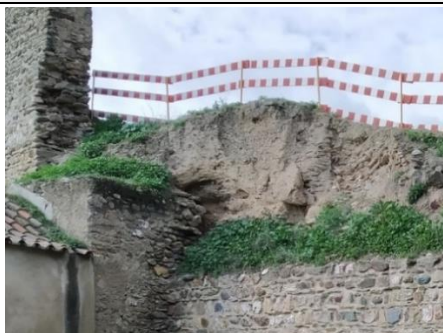
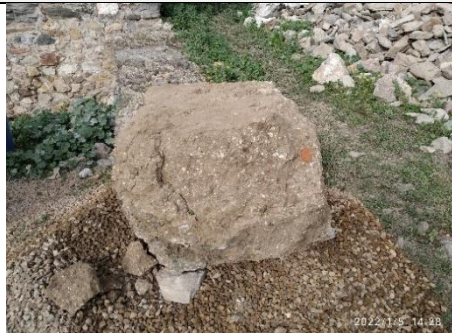
| CARACTERIZAÇÃO VISUAL DAS AMOSTRAS RECOLHIDAS | | | | | | | | | |
|---|---|---|---|---|---|---|---|---|---|
| N.º Fragmentos | | 1 | | | Dimensão Aprox. | | | 20x15cm | |
| Cor | | castanho | | | Superfície | | | Irregular | |

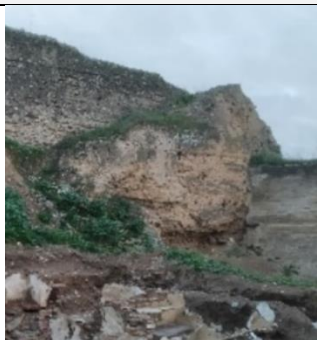
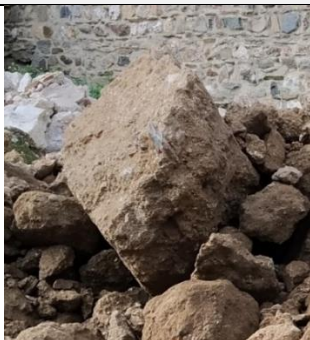
| CARACTERIZAÇÃO VISUAL DAS AMOSTRAS RECOLHIDAS | | | | | | | | | |
|---|---|---|---|---|---|---|---|---|--|
| Local da Amostra | | | | | Amostra Original | | | | |

| CARACTERIZAÇÃO VISUAL DAS AMOSTRAS RECOLHIDAS | | | | | | | | | |
|---|---|---|---|---|---|---|---|---|--|
| N.º Fragmentos | 1 | | | | Dimensão Aprox. | | | 10x10cm | |
| Cor | castanho | | | | Superfície | | | Irregular | |

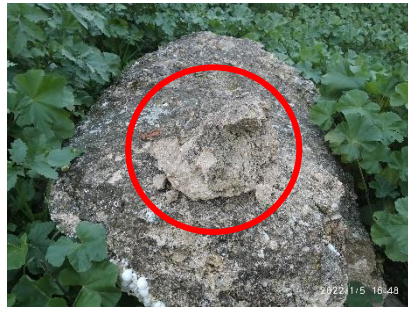
| CARACTERIZAÇÃO VISUAL DAS AMOSTRAS RECOLHIDAS | | | | | | | | | |
|---|---|---|---|---|---|---|---|---|---|
| N.º Fragmentos | | 1 | | | Dimensão Aprox. | | | 20x15cm | |
| Cor | | castanho | | | Superfície | | | Irregular | |
