# **TÉCNICAS DE REABILITAÇÃO DE DE CONDUTAS DE SANEAMENTO BÁSICO**

-Relatório de Projeto-

Mestrado em Reabilitação Urbana

Área de Especialização: Infraestruturas

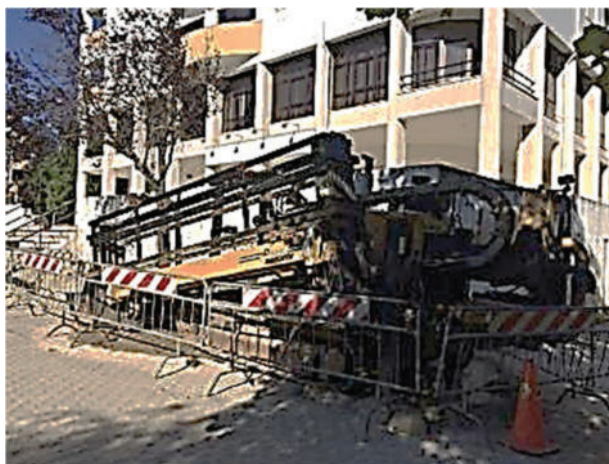
Foto n.º 2 - Máquina de perfuração dirigida (Perfurações Dirigidas do Centro, 2020)

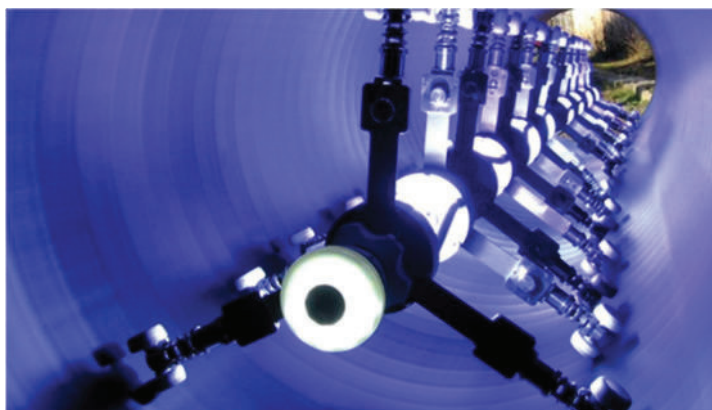
Figura n.º 10 - Cura da manga por lâmpadas Ultravioletas

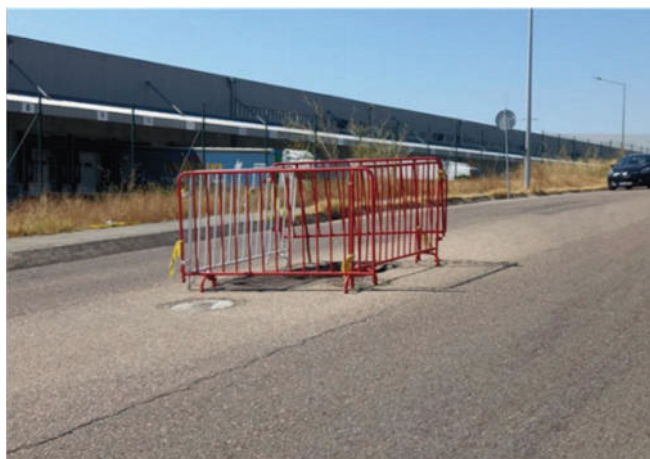
Foto n.º 4 - Abatimento no pavimento, sobre o traçado da tubagem e junto a caixa de visita P8

No seguimento de uns abatimentos no pavimento na Av. Das Cotôas, Foto n.º 4 e Foto n.º 5, foi executada uma inspeção CCTV ao coletor de águas pluviais de modo a analisar o estado atual das tubagens e procurar as causas do abatimento nestes dois pontos críticos.

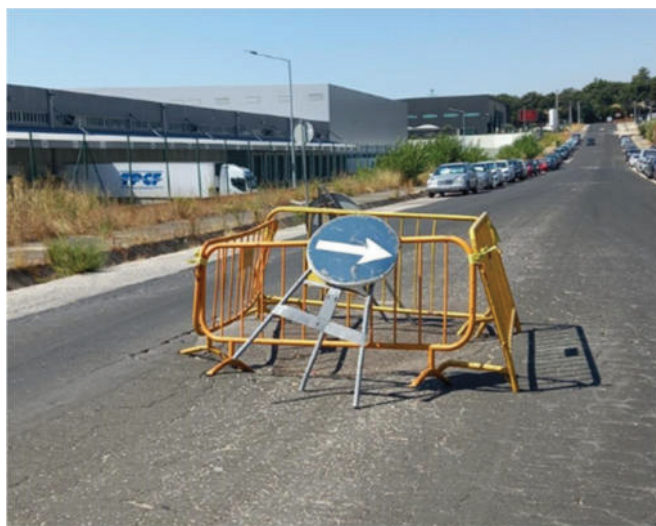
Foto n.º 5 - Abatimento no pavimento coincidente com traçado da tubagem (Troço P6 – P7).

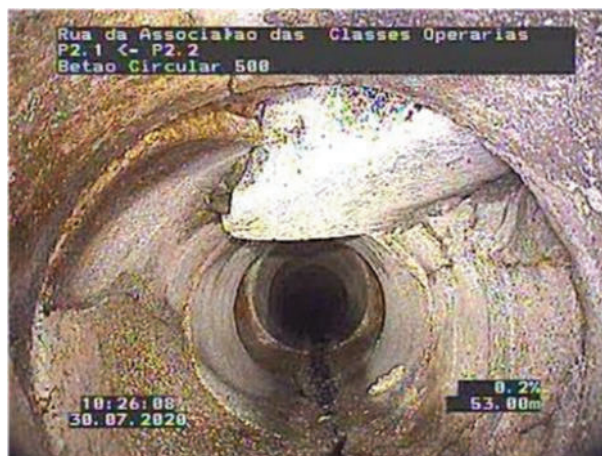
Foto n.º 6 - Anomalia junto à caixa P2.2

Da análise das tubagens que se encontram a aproximadamente 5,90m de profundidade, pode-se concluir que os colapsos na via foram, de facto, causados por dois pontos muito críticos do estado da tubagem. Além destes dois pontos em particular, verificou-se a ausência da parte inferior da tubagem em todo o traçado inspecionado, desde a caixa P2.2 na Rua das Classes Operárias até à caixa P9 na Av. Das Cotôas, além de outras patologias de menor gravidade situadas, pontualmente, ao longo de toda a tubagem, Foto n.º 6 e Foto n.º 7 .

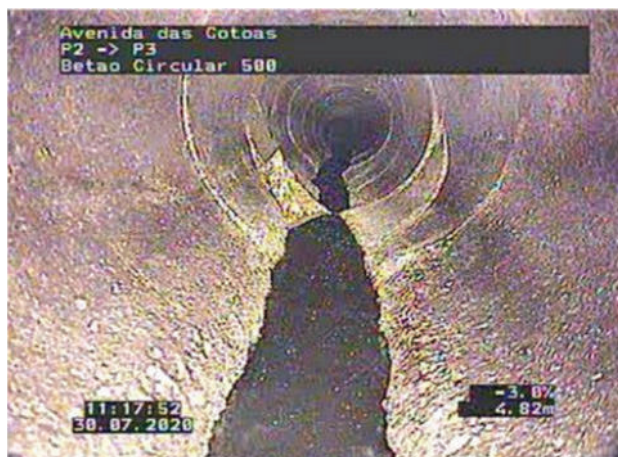
Foto n.º 7 - Manilhas sem fundo no Troço P2 – P3

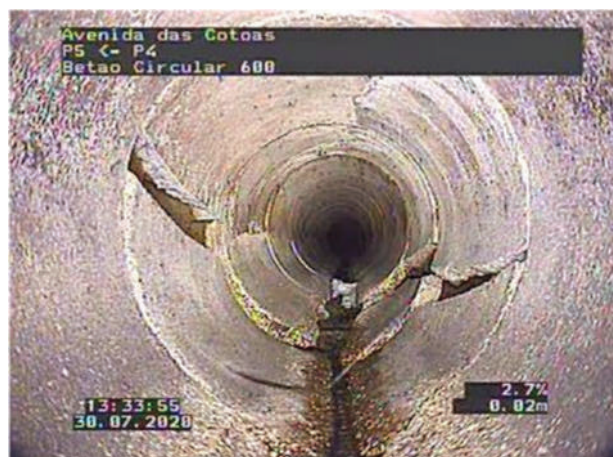
Foto n.º 8 - Manilhas partidas no troço P4 – P5

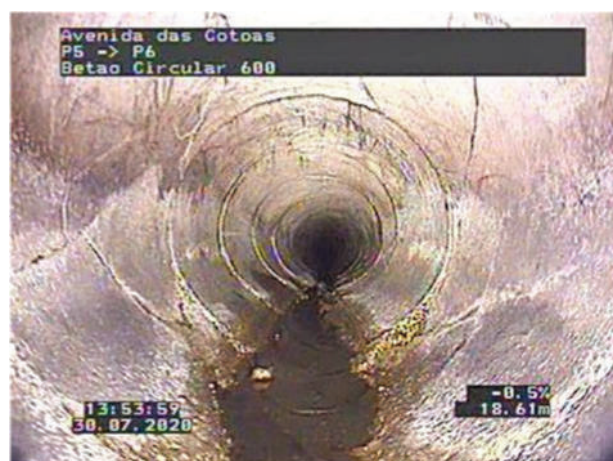
Foto n.º 9 - Manilhas partidas no Troço P5 – P6

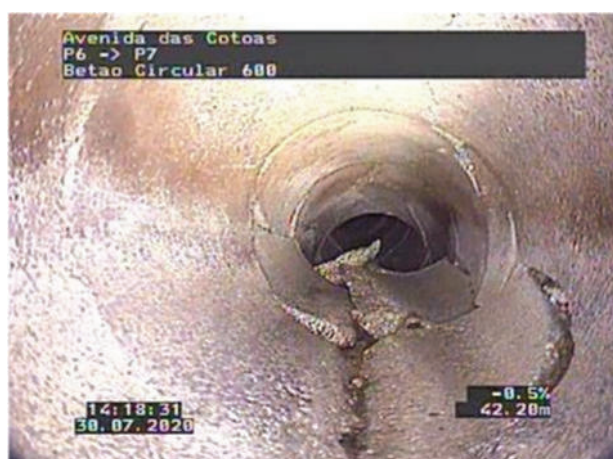
Foto n.º 10 - Tubagem parcialmente colapsada no Troço P6 – P7

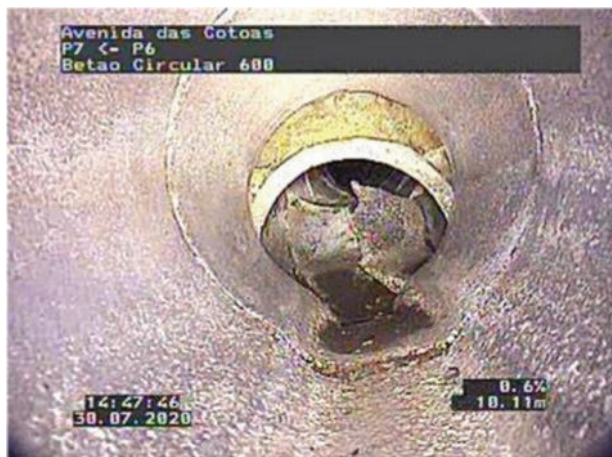
Foto n.º 11 - Tubagem colapsada P7 – P6

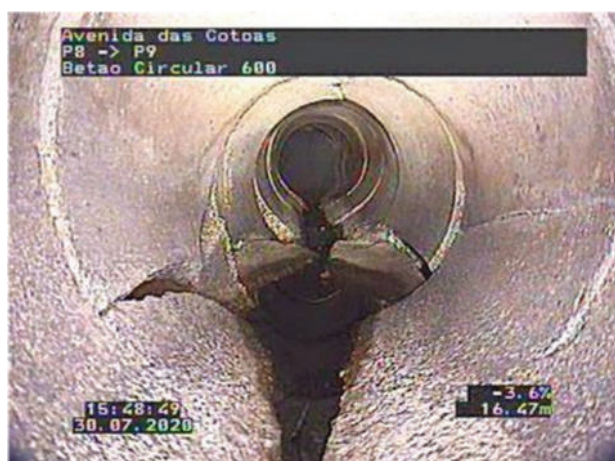
Foto n.º 12 - Ausência de fundo em tubagem no Troço P8 – P9

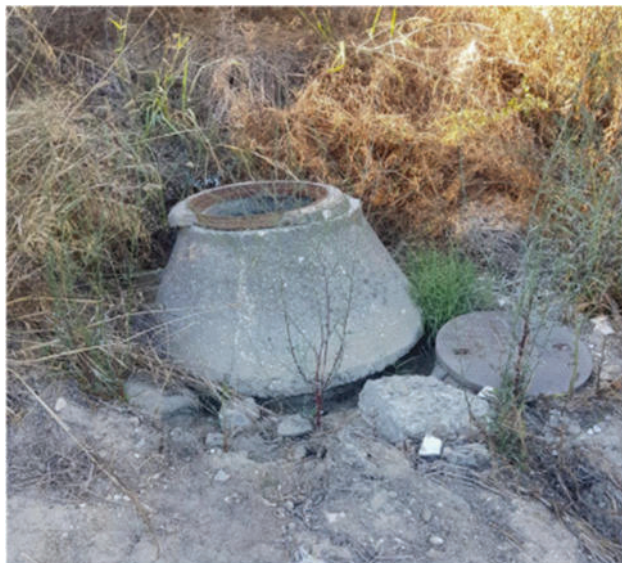
Foto n.º 13 - Caixa P11, evidenciando sinais de ocorrência de transbordo

No troço em que a tubagem se desenvolve por caminho de terra batida não foram executadas filmagens CCTV. No entanto, era notório, à superfície, que poderiam já existir troços colapsados de tubagem, uma vez que os “abatimentos” de terreno eram visíveis junto ao traçado do coletor, e existia uma caixa (P11) que evidenciava sinais de transbordo, Foto n.º 13 e Foto n.º 14.

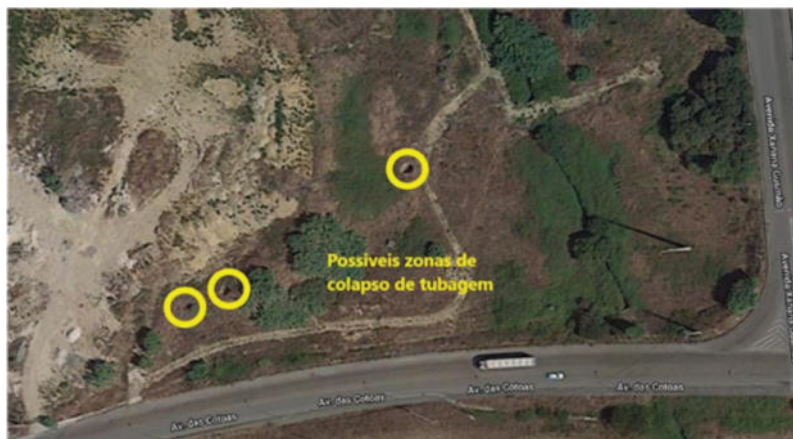
Foto n.º 15 - Crateras visíveis coincidentes com o traçado da tubagem – podem ser zonas de colapso / cedência da tubagem.

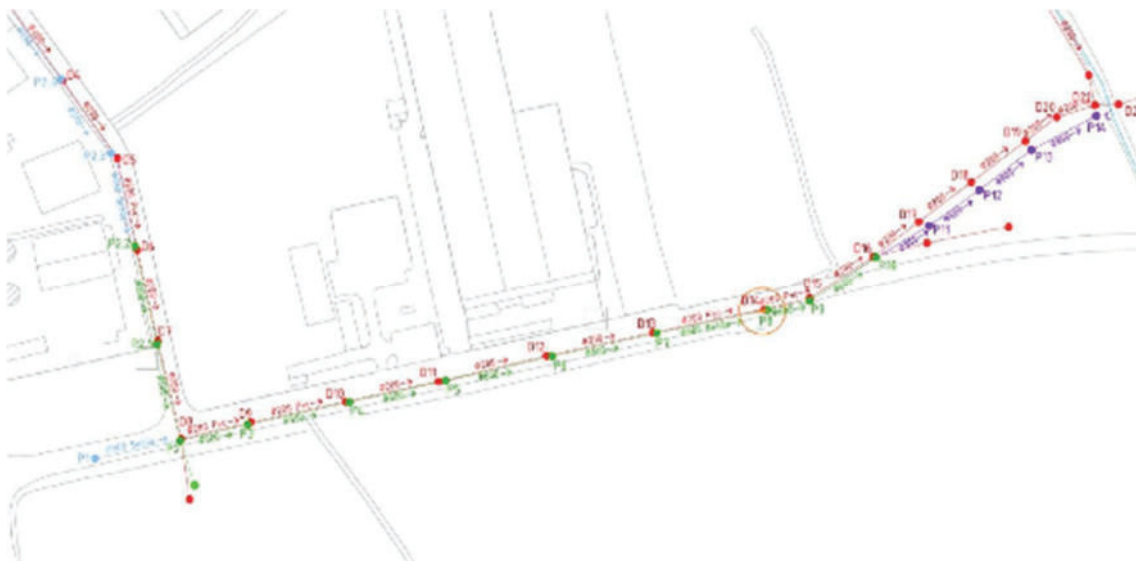
Figura n.º 18 - Traçado em planta do coletor alvo da reabilitação

E empreitada localizou-se na Zona Industrial de Torres Novas na Rua da Associação das Classes Operárias e da Avenida das Cotôas onde os diâmetros do coletor de pluvial são DN500mm e DN600mm. Na Figura n.º 1 pode ver-se o traçado em planta do coletor alvo da reabilitação.

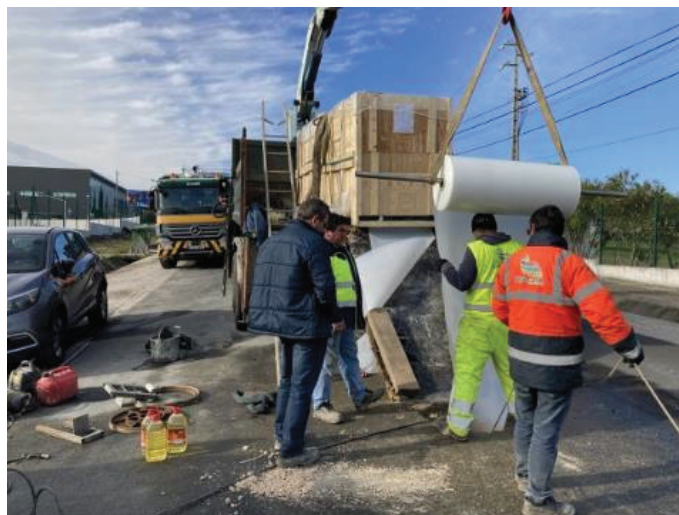
Foto n.º 16 - Introdução de manga plástica para diminuir atrito ao colocar a manga no interior do coletor existente (Perfurações Dirigidas do Centro, 2020)

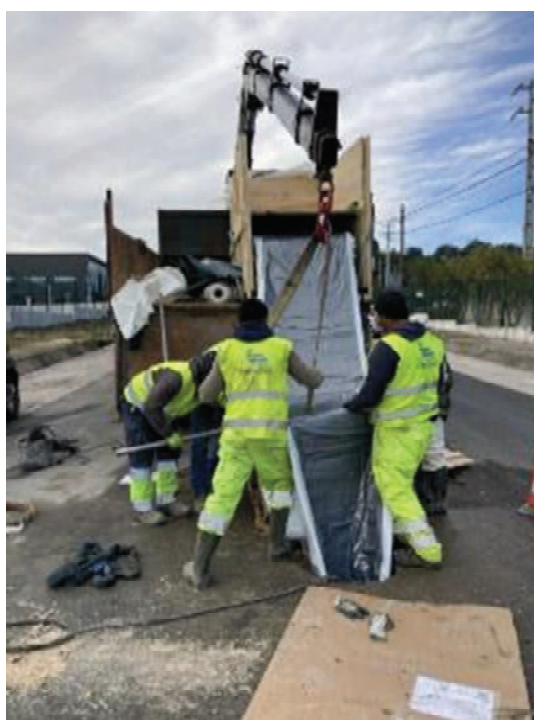
Foto n.º 17 - Início da introdução da manga pelo interior do coletor existente (Perfurações Dirigidas do Centro, 2020)

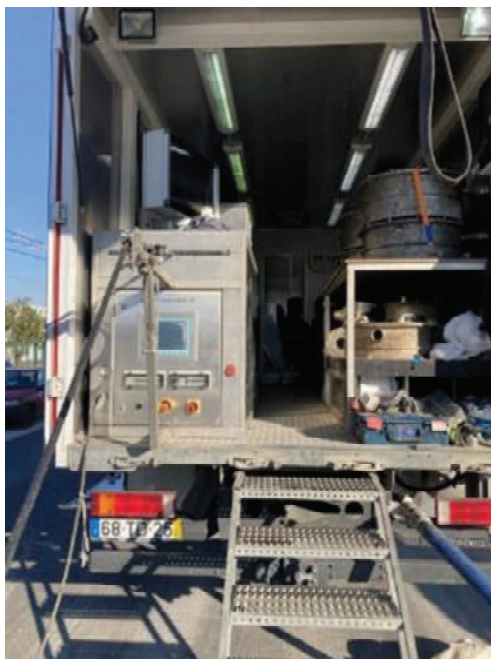
Foto n.º 20 - Camião de controlo equipado para a cura do da manga (Perfurações Dirigidas do Centro, 2020)

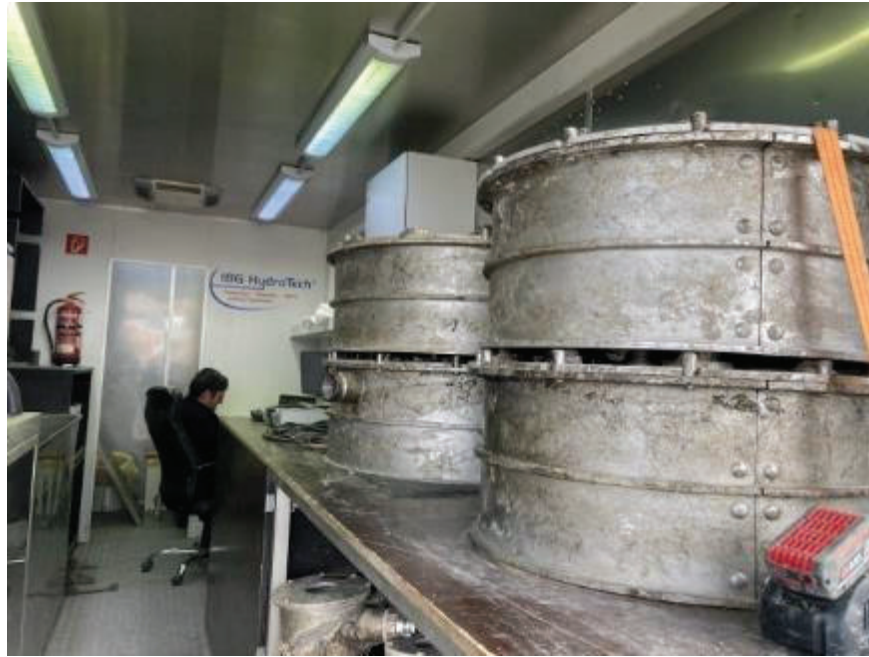
Foto n.º 22 - Tampas metálicas para colocar nas extremidades da manga de forma a permitir o insuflamento (Perfurações Dirigidas do Centro, 2020)

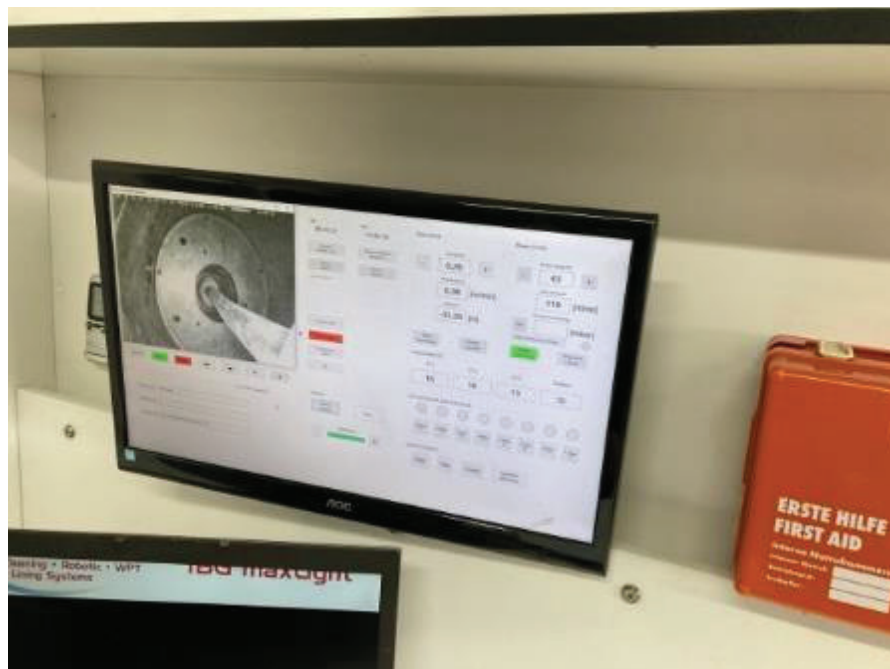
Foto n.º 23 - Ecrã de controle dos parâmetros de cura (Perfurações Dirigidas do Centro, 2020)

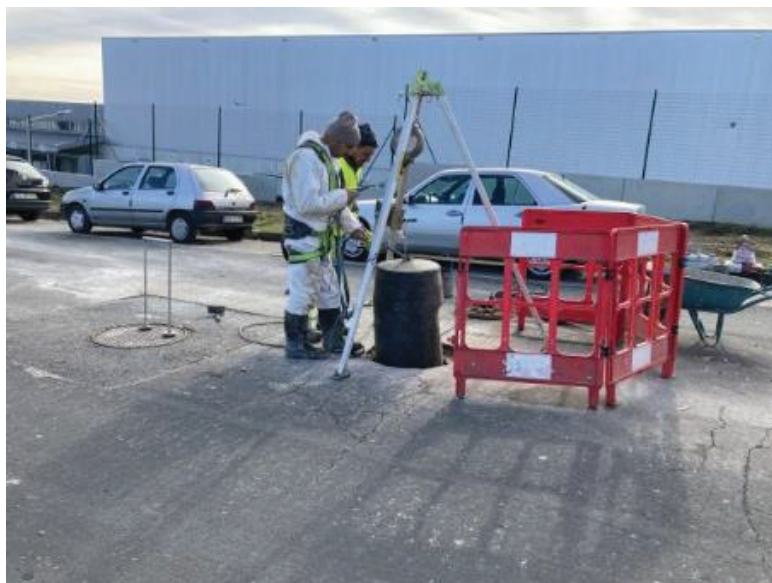
Foto n.º 26 - Balão de tamponamento do coletor a montante da intervenção (Perfurações Dirigidas do Centro, 2020)

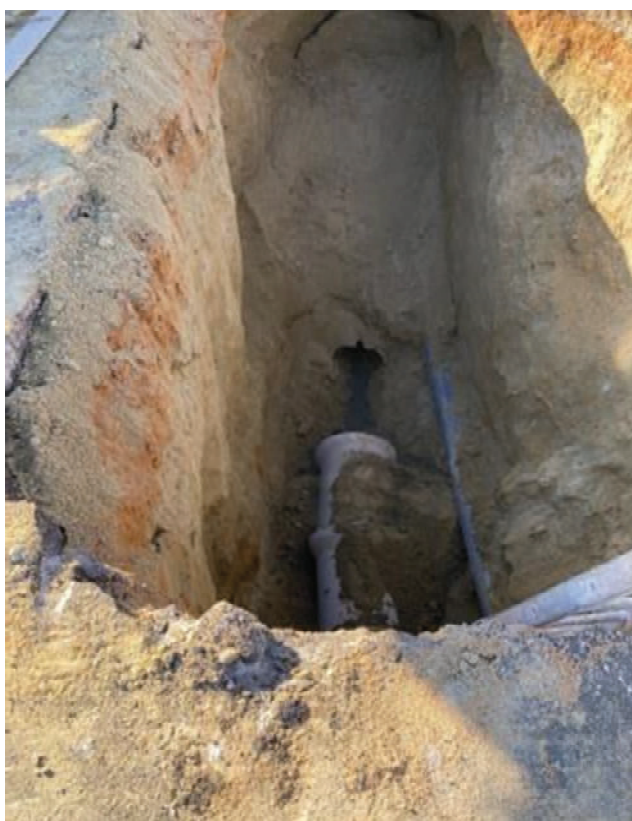
Foto n.º 27 - Reparação de coletor que se encontrava desfeito de forma a permitir a passagem da manga (Perfurações Dirigidas do Centro, 2020)

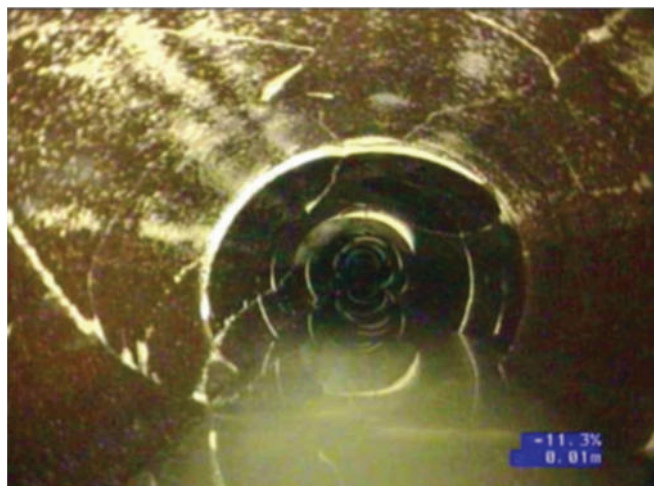
Foto n.º 29 - Patologia identificada: Fissuras de grandes dimensões multidirecionais e deformação com deslocação de secções partidas

Tendo sido detetadas a existência de várias anomalias no coletor (conforme imagens em baixo), o que fazia com que o caudal diminuísse consideravelmente e era fundamental anular a descarga existente para o Rio Almonda chegou-se à conclusão que havia necessidade de executar um novo coletor.

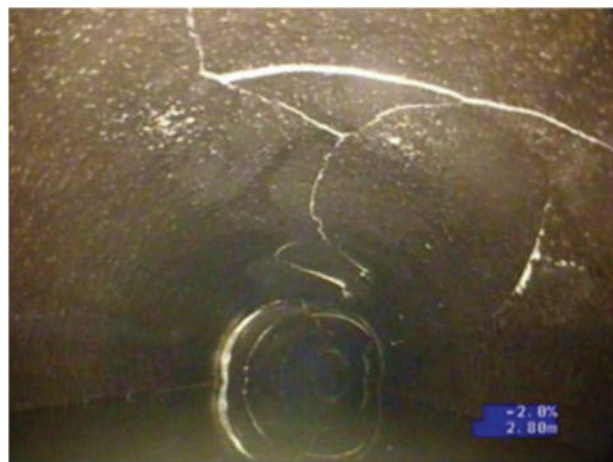
Foto n.º 30 - Patologia identificada: Fissuras reticulares

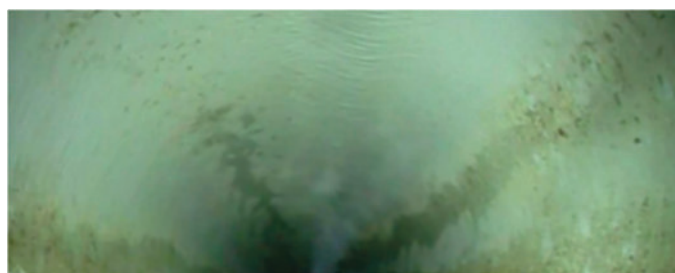
Foto n.º 31 - Patologia identificada: Deformação acentuada

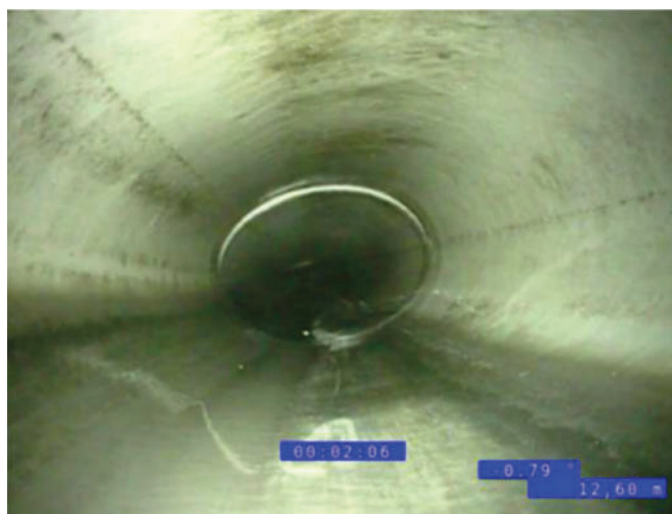
Foto n.º 33 - Patologia identificada: Ovalização muito acentuada

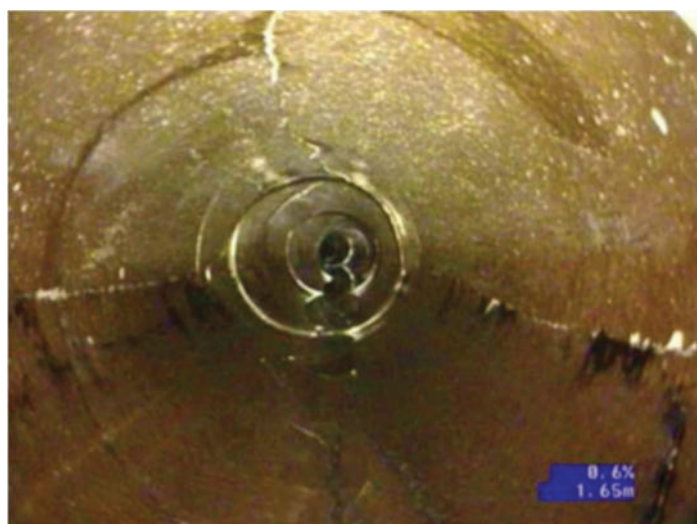
Foto n.º 34 - Patologia identificada: Fissuras reticulares

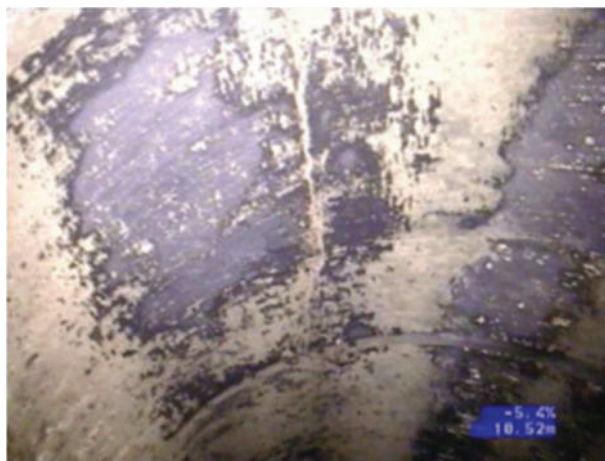
Foto n.º 35 - Patologia identificada: Fissura longitudinal

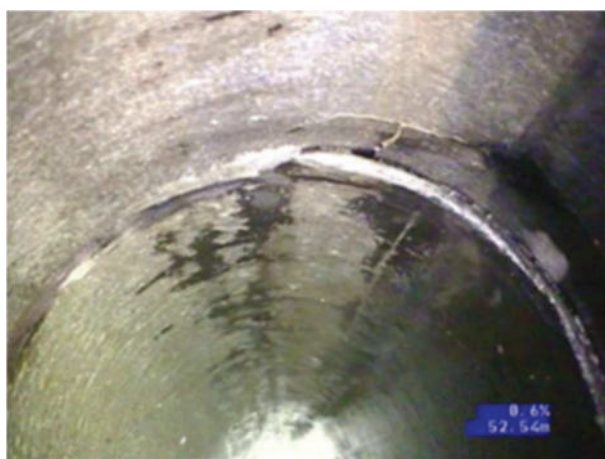
Foto n.º 36 - Patologia identificada: Fissuras reticulares

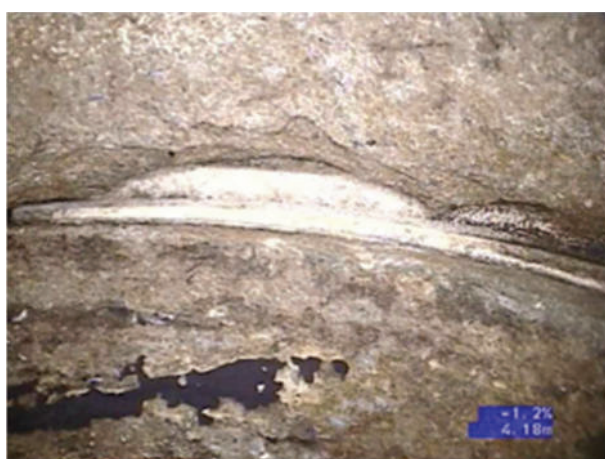
Foto n.º 37 - Patologia identificada: Faltam secções na junta

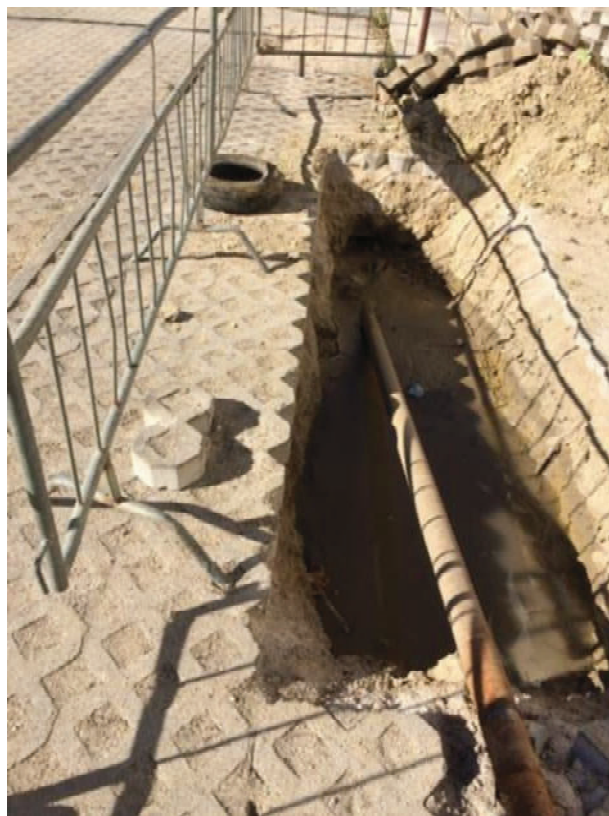
Foto n.º 38 - Poço de ataque, início da perfuração (Perfurações Dirigidas do Centro, 2020)

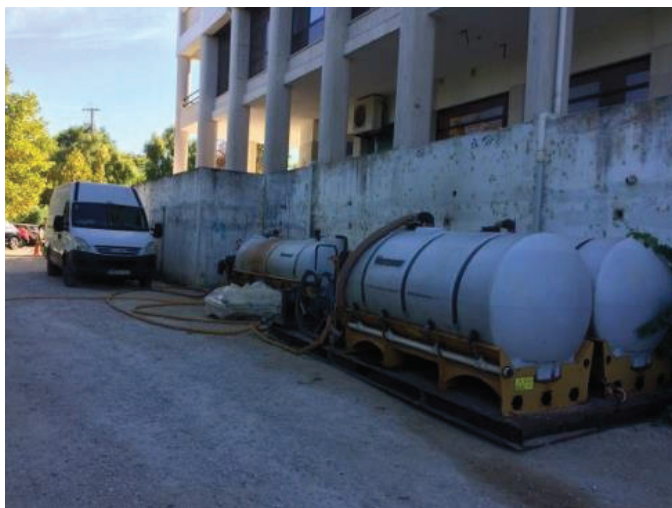
Foto n.º 39 - Central de mistura de lamas bentoníticas (Perfurações Dirigidas do Centro, 2020)

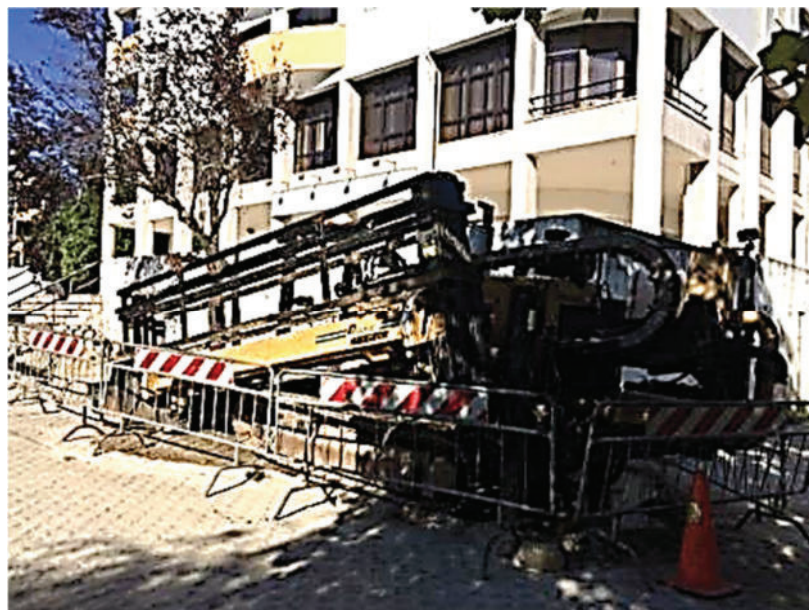
Foto n.º 40 - Máquina de perfuração dirigida (Perfurações Dirigidas do Centro, 2020)

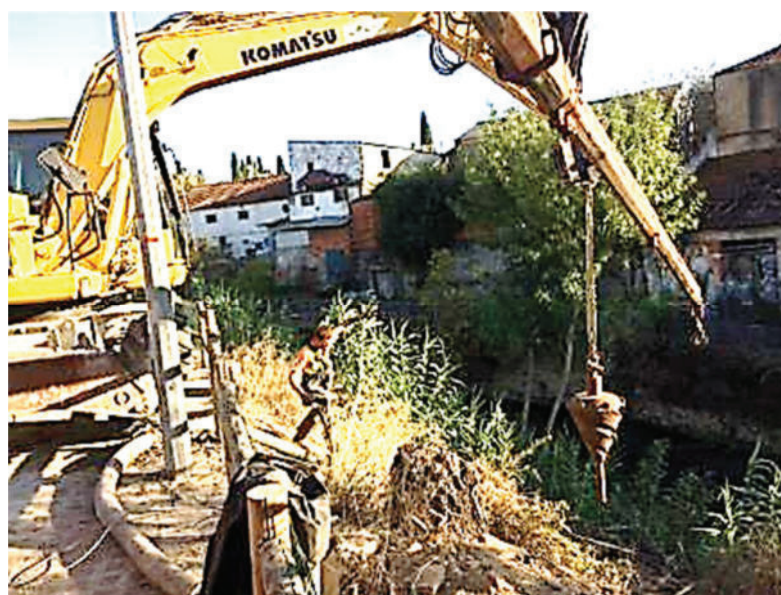
Foto n.º 41 - Giratória a posicionar broca expansora (vulgo Alargador)

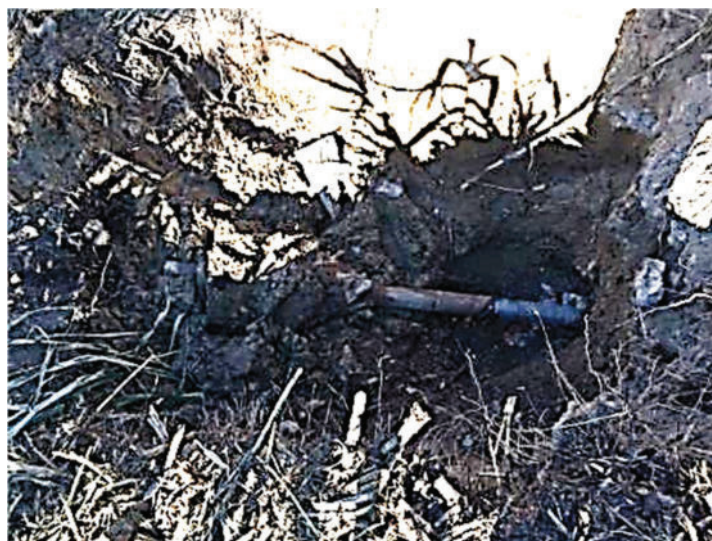
Foto n.º 43 - Pormenor de cabeça expansiva

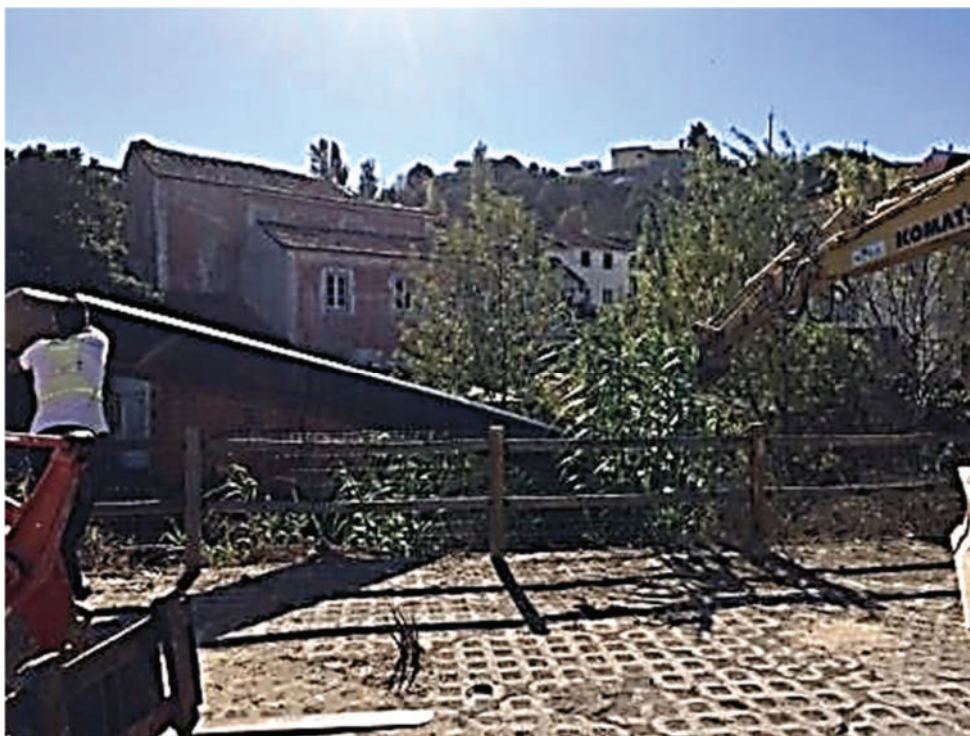
Foto n.º 44 - Finalização da colocação de Coletor PEAD diâmetro 500 sobre o rio

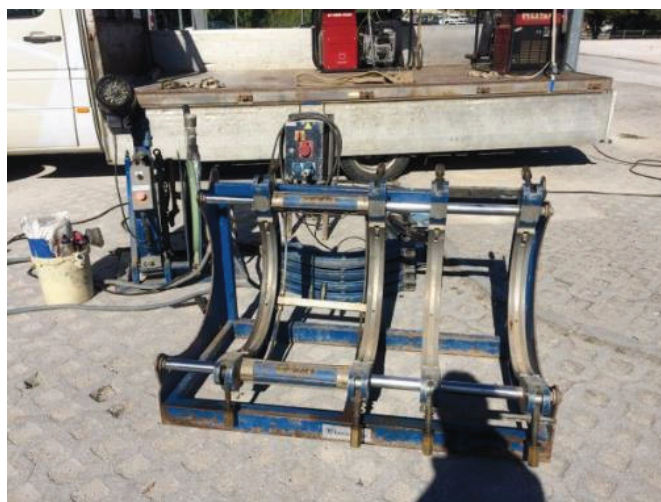
Foto n.º 45 - Máquina de soldadura de PEAD topo a topo por Termo fusão

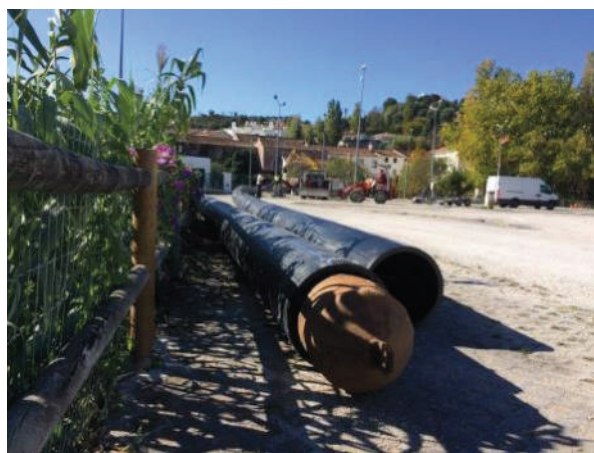
Foto n.º 50 - Cabeça de arraste fixa ao tubo PEAD

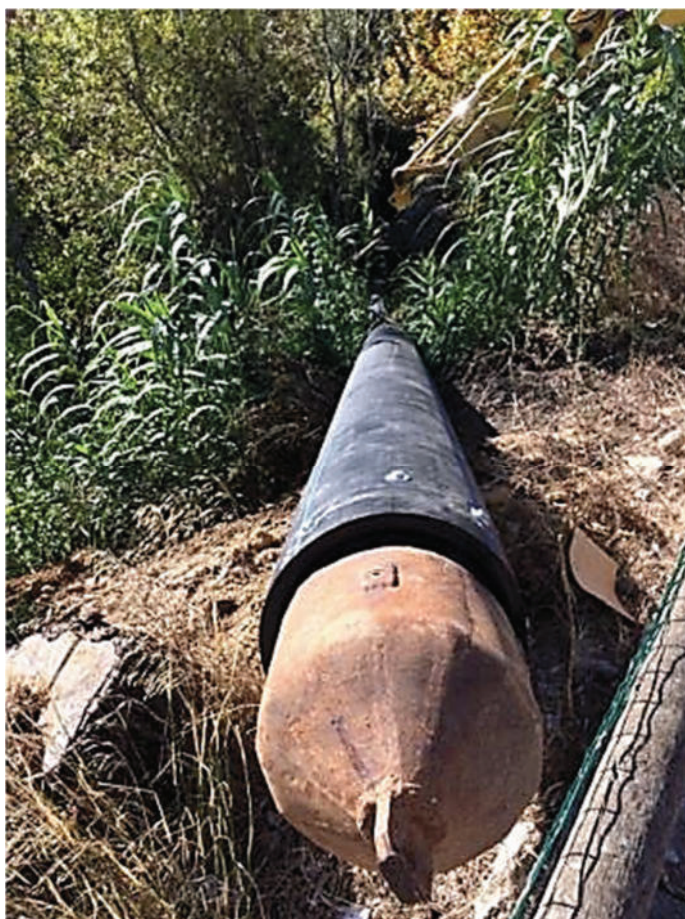
Foto n.º 55 - Pormenor da cabeça de arraste

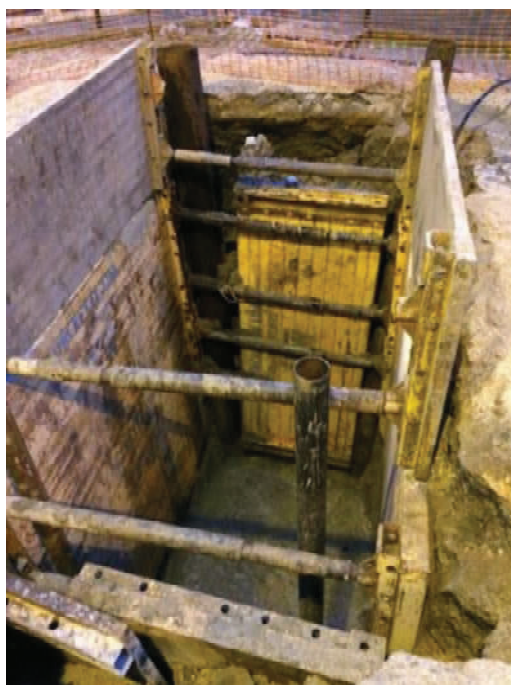
Foto n.º 59 - Escavação para execução de caixa de visita com soleira abaixo do nível freático (Aprox. 8m<sup>2</sup>)

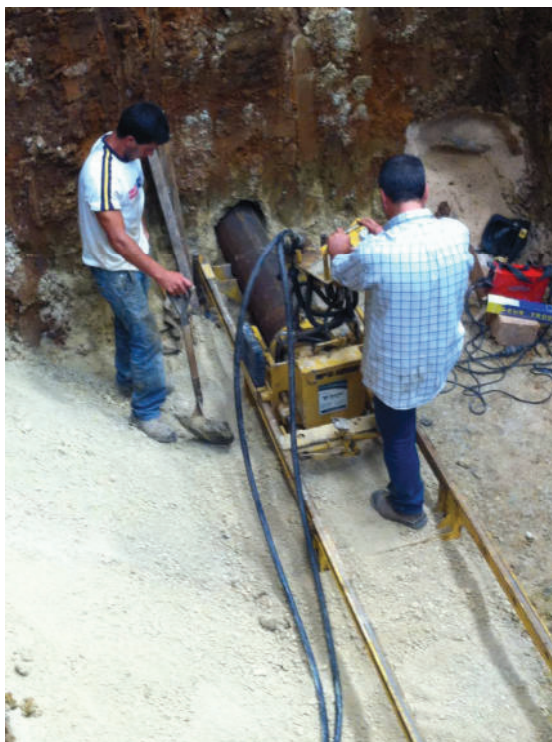
Foto n.º 62 - Perfuração por trados do último troço na ligação à estação elevatória
