Instituto Politécnico de Tomar

**AVALIAÇÃO DO RISCO DE INCÊNDIO  
NO  
NÚCLEO URBANO DE ALJUSTREL**

**Mestrado em Reabilitação Urbana  
( Construção )**

**Tomar/ Outubro / 2014**

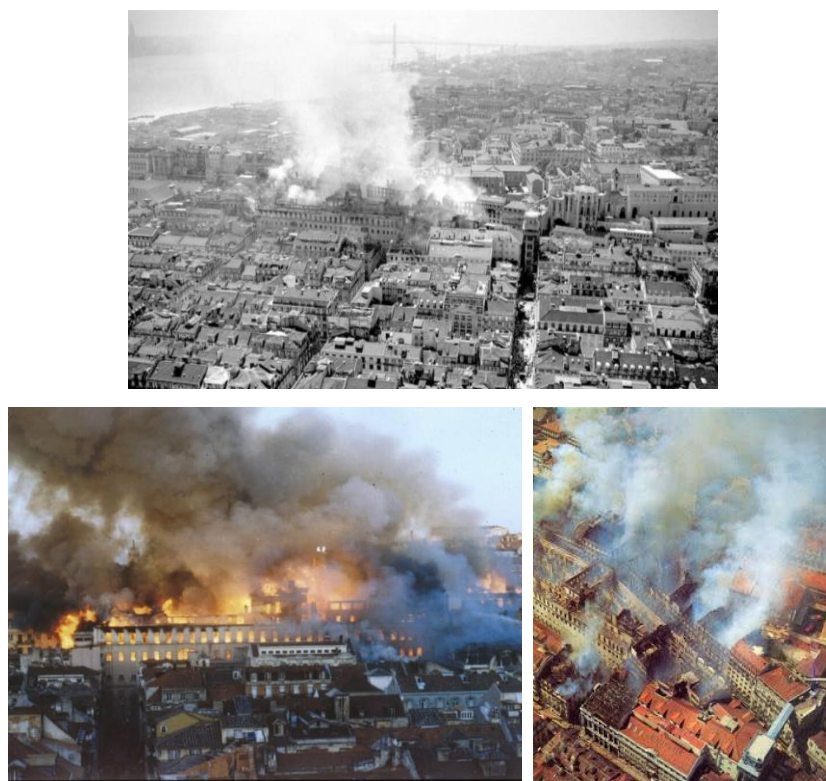
**Figura 4** – Incêndio no Chiado, 1988 [imagens retiradas na Web]

O desenvolvimento do incêndio em grandes proporções deveu-se à inexistência de separação corta-fogo entre os edifícios, falta de condições das bocas-de-incêndio, à grande quantidade de material combustível acumulado, tal como madeiras, roupas, resíduos, etc, agravado pela falta de limpeza de telhados que continham grandes quantidades de vegetação. Deveu-se ainda à grande dificuldade dos bombeiros em chegarem ao local para efetuarem o combate e também porque os equipamentos de intervenção apresentavam falhas.

Nos edifícios todos os elementos em madeira ficaram destruídos, os elementos metálicos apresentaram grandes deformações e as paredes de alvenaria tinham diferentes níveis de danos.

A rua do Carmo tinha sido recentemente remodelada, tinham sido colocados bancos, canteiros de cimento, pequenos degraus e esplanadas no meio da rua. Tinha sido fechada ao trânsito destinando-se apenas à circulação de peões. Este facto, para além das ruas serem estreitas e existirem veículos estacionados, impediu o rápido e eficaz acesso dos bombeiros ao local, deixando assim que o fogo se propagasse mais rapidamente.

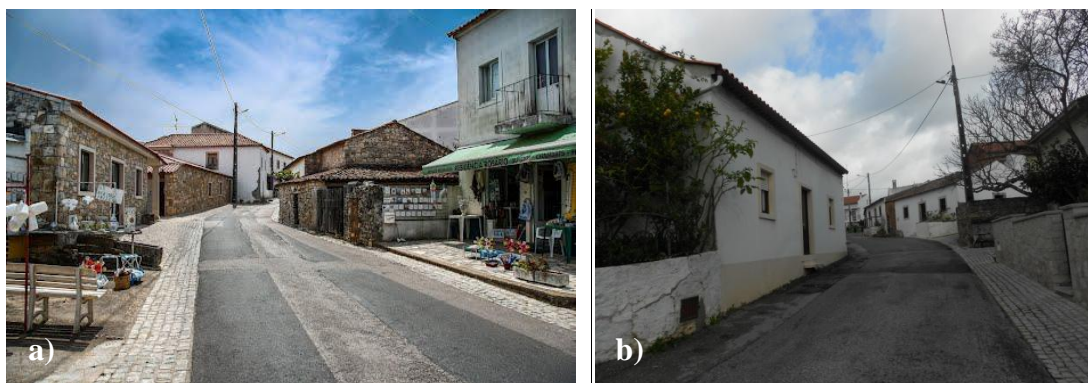
**Figura 18** – Duas perspetivas da Rua dos Pastorinhos

A Rua dos Pastorinhos (Figura 18) inicia-se na estrada principal, E.N.357 – Fátima/Minde, e estende-se na direção poente para Casa Velha só com um sentido, caracteriza-se pela largura reduzida, por alguma inclinação derivada à morfologia do terreno e por em determinadas zonas estreitar de tal forma que dificulta a passagem de veículos de maior dimensão (Figura 18a).

pedonais apenas passeios valeta em calçada grossa (Figura 18b e Figura 20a). Só as casas mais recentes na Rua dos Valinhos tem passeios pedonais mas sem continuação entre si (Figura 19a). Os arruamentos existentes destinam-se à circulação automóvel e servem em simultâneo para circulação pedonal.

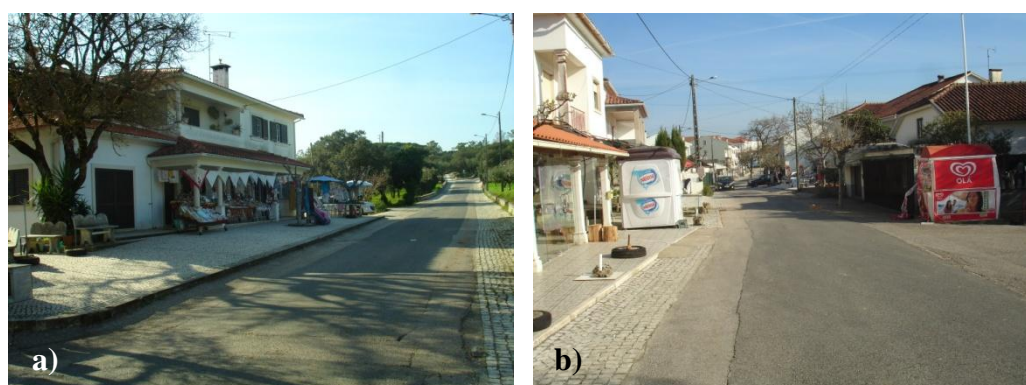
**Figura 19** – Duas perspetivas da Rua dos Valinhos

A Rua dos Valinhos (Figura 19), que inicia numa bifurcação da Rua dos Pastorinhos e segue até Valinhos, é uma rua mais larga com dois sentidos onde se situam as moradias mais recentes, tem também alguma inclinação mas não tão acentuada como a Rua dos Pastorinhos.

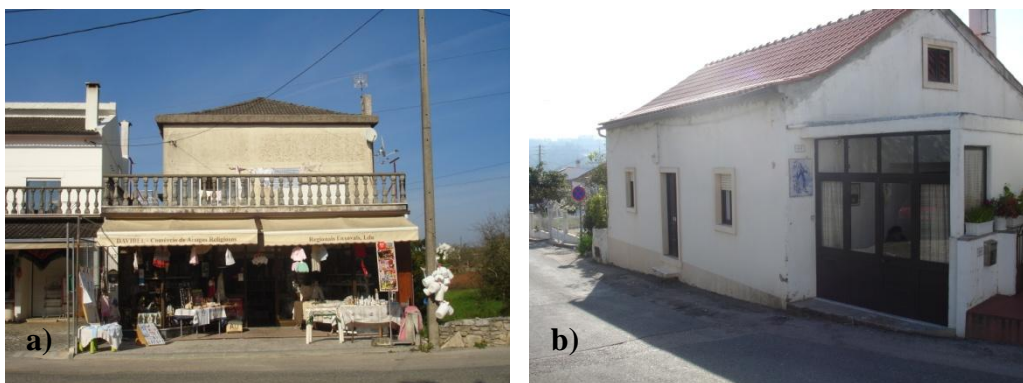
Por norma a utilização dos edifícios é mista. Geralmente o rés-do-chão destina-se a comércio, sendo os restantes pisos destinados à habitação. Os edifícios que apenas têm um piso, normalmente, são de habitação ou funcionam como Casa-Museu.

**Figura 21** – a) Casa com dois pisos e utilização mista (comércio/habitação), b) Casa com um piso de habitação

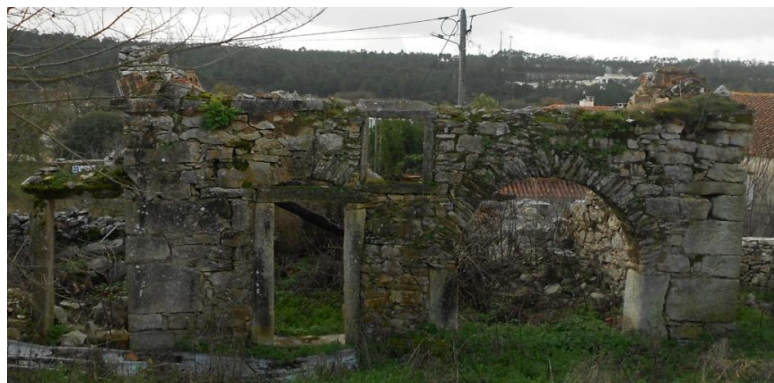
**Figura 23** – Casa em ruínas com entrada para palheiro ou estábulo em forma de arco

De um modo geral, encontram-se degradadas tendo acompanhado o abandono da vida agro-pastoril (Figura 23).

São representativas da tecnologia de construção pré-romana e são indicadores precisos das entradas para os palheiros e estábulos onde se guardavam os carros, as alfaias agrícolas e pernoitavam os bois, após o trabalho.

A entrada deste tipo de casa, de arco de volta perfeita, situava-se sempre no lado direito da parede, a mais indicada para a manobra dos carros de bois porque os animais eram agarrados com a mão esquerda, ficando a direita livre para o uso da vara (ver Figura 23, Figura 24 e Figura 32).

caminho que vai na direção da Casa Velha, numa pequena “ilha urbana circular” (Figura 23).

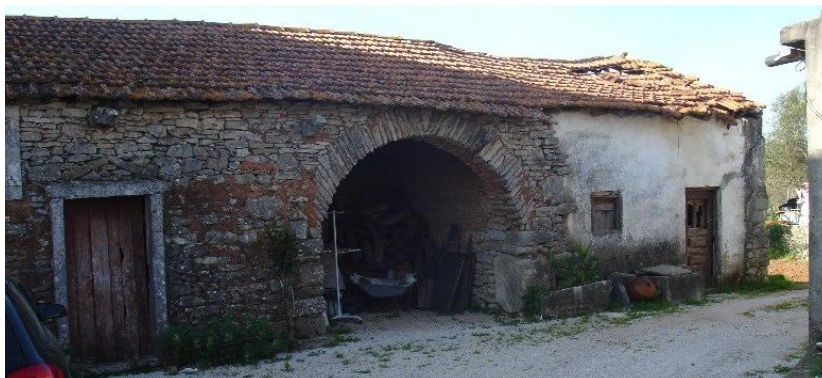
**Figura 24** – Casa com entrada em arco de volta perfeita

O levantamento das paredes era feito com pedras irregulares que se adaptavam umas às outras e se ligavam com argamassa. As pedras, na sua superfície exterior ou paramento, eram aparelhadas de forma a mostrarem uma menor irregularidade e, simultaneamente, terem um menor desgaste provocado pelas condições atmosféricas (Figura 24).

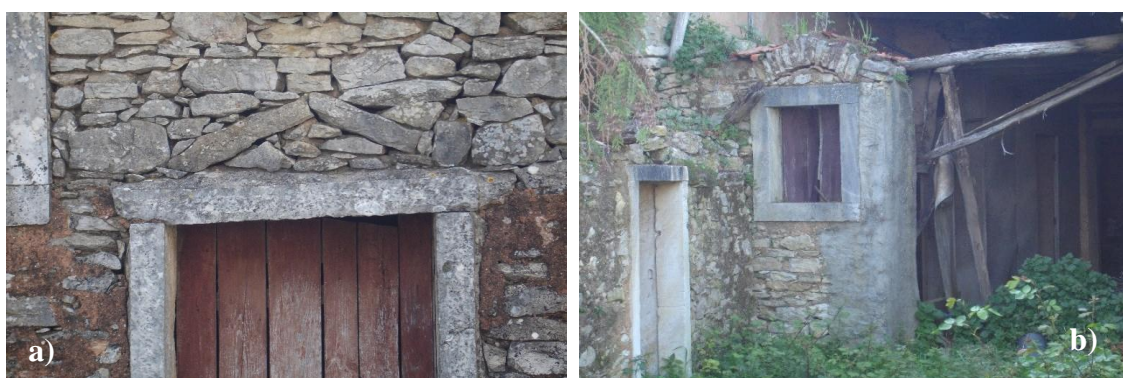
**Figura 26** – a) Reforço da padieira da porta em posição angular; e (b) posição circular sobre a janela

As aberturas que davam lugar às portas e janelas (postigos e janelas pequenas) tinham as ombreiras e as padieiras em pedra trabalhada. Estas eram peças normalmente únicas devidamente aparelhadas e, quando compridas como no caso das portas, reforçavam-se por arcos com a forma dos “arcos de descarga”. Feitas de várias lajes de dimensões regulares ou só por duas – neste caso, colocadas em posição angular (Figura 26a) – distribuíam o peso da alvenaria superior e evitavam a quebra das padieiras. Em alguns casos encontramos o reforço superior feito com outra pedra, de formato semelhante mas de comprimento inferior ao da padieira, que se apoiava lateralmente em duas pedras regulares colocadas sobre as ombreiras fazendo um vão que servia de respiradouro (Figura 27).

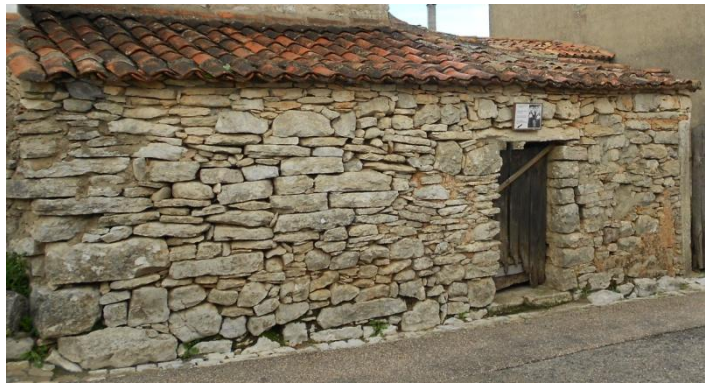
**Figura 28** – Ombreira composta com pedras encaixadas (Casa de Lúcia)

paramentadas que se encaixavam, com maior precisão, nos seus “leitos” (Figura 28). Deste modo não tinham necessidade de argamassa nas superfícies de junção e suportavam o peso da parede com maior firmeza. As padieiras, por sua vez, entravam em maior profundidade na alvenaria das paredes e consolidavam a resistência.

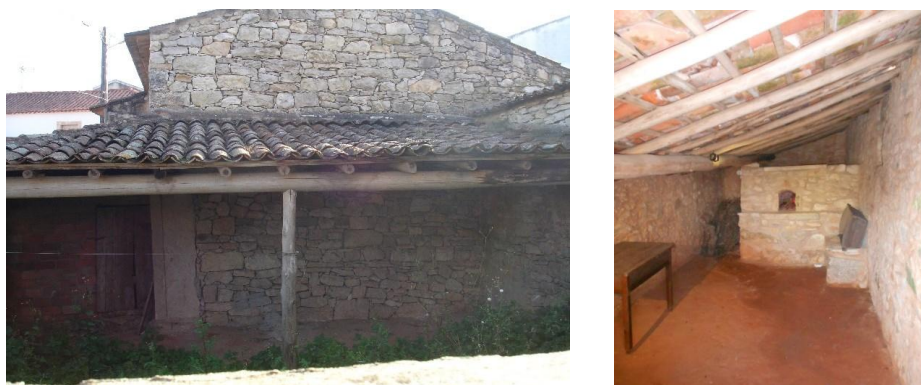
**Figura 31** – Madeiramento da estrutura da cobertura

O vigamento dos telhados era construído com troncos de árvores, escolhidos pelo seu apumo e grossura semelhante, travados com troncos mais finos onde assentavam as telhas de canudo (Figura 31). Os telhados eram sempre de duas águas com beiral (Figura 32) e não tinham forro nem chaminé.

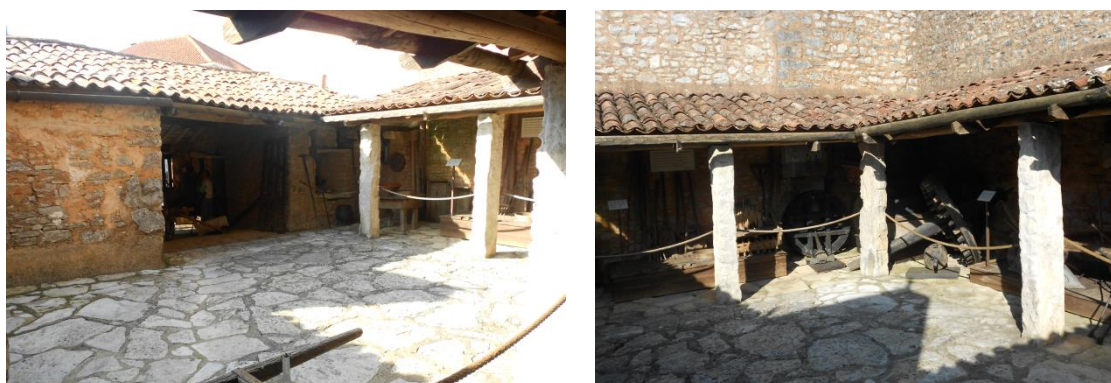
**Figura 37** – Telheiros interiores da Casa-Museu de Aljustrel

A atual Casa-Museu também possui telheiros interiores (Figura 37), tinha um portal mais largo (Figura 38), retangular, que permitia com facilidade a entrada dos carros de bois. As portas da habitação, do palheiro, do curral e do lagar estavam voltadas para o pátio interior, reduzindo assim, as aberturas para o exterior e resguardando a casa das intempéries, ao mesmo tempo que diminuía a probabilidade da entrada de salteadores (ver Figura 39 e Figura 40).

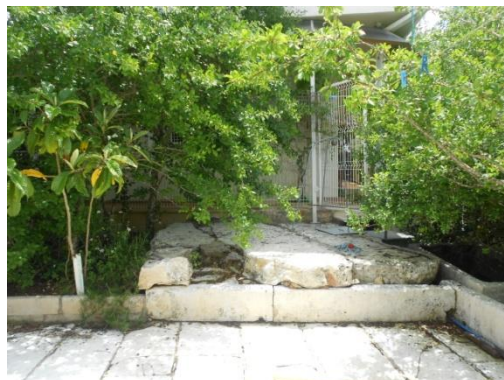
**Figura 41** – Cisterna ainda em funcionamento no n.º 114 da Rua dos Pastorinhos, Aljustrel

As casas mais abastadas possuíam cisternas dentro dos muros, afastadas do local onde se guardavam os animais. Destinavam-se a recolher a água das chuvas com o fim de constituírem reservas para consumo dos habitantes e dos animais. O volume de água recolhido dependia, fundamentalmente, do seu escoamento pelos telhados até às caleiras que o conduzia à cisterna e, em poucos casos, do escoamento canalizado através de formações rochosas naturais. As paredes estruturais do poço, construídas com pedras mais ou menos adaptáveis às suas superfícies, eram ligadas por uma argamassa fina, sendo, por último, forradas com barro que depois de seco vedava a água depositada e a conservava limpa das impurezas da terra. Todas as cisternas ficavam tapadas com lajes,

arrancadas para o efeito na zona dos Chões, onde se rasgava uma única abertura com pouco mais do que a medida de um balde.

A oxigenação da água era ocasionada pelo cair do próprio balde e a sua limpeza e conservação é feita por pequenos peixes, de cor acinzentada, que se colocavam para o efeito no seu interior, o que ainda hoje acontece. No fim do Verão, quando havia pouca água nas cisternas, costumavam limpá-las das impurezas depositadas retirando previamente os peixes.

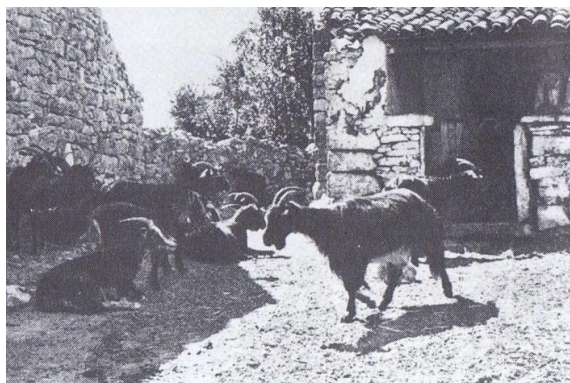
**Figura 43** – Reprodução de fotografia, anterior ao ano de 1950, de uma casa com "alpendre de pial" em Aljustrel [Abrantes, Joaquim Roque (1993)]

A entrada para o alpendre tinha a largura de uma porta e, à altura da cintura de um homem, abria-se para os dois lados, para logo depois ter a configuração de um “T” desenhado na zona de sombra. Era suportado por um tronco apumado, colocado transversalmente como viga forte que, nos topos, entrava nas paredes laterais e dava sustentação para aguentar o peso do telhado. O alpendre não ficava fora da casa, estava dentro dela e debaixo do mesmo telhado.

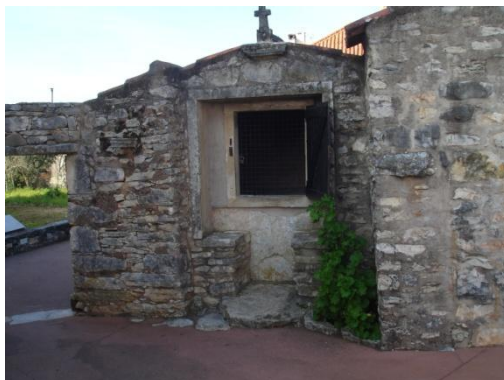
**Figura 48** – Aspeto da frontaria de um poço coberto, casa dos videntes Francisco e Jacinta

Estes poços ou cisternas têm duas partes distintas que se podem designar por reservatório e cobertura. O reservatório tem paredes de grande espessura e ocupa uma área que lhe confere a forma de tanque vulgar, mais ou menos retangular. O revestimento da alvenaria das paredes interiores era feito com muito cuidado, porque o vedamento era condição fundamental para a retenção da água. Toda a solidez da estrutura transmite o cuidado posto da sua construção evitando, assim, o perigo de fendas ocasionadas pelo peso do volume de água armazenado. Depois do tanque estar concluído eram montados os madeiramentos em moldes de arcos de volta perfeita, iguais aos utilizados para a construção das portas em arco, em número que variava com o comprimento do reservatório. Estes madeiramentos fixavam-se com tábuas grossas e compridas, colocadas paralelamente umas às outras, que depois de taparem completamente o tanque, formavam o molde para a construção de teto abobadado. A execução da abóbada tinha necessidade de cuidados em tudo semelhantes aos das portas em arco de volta perfeita.

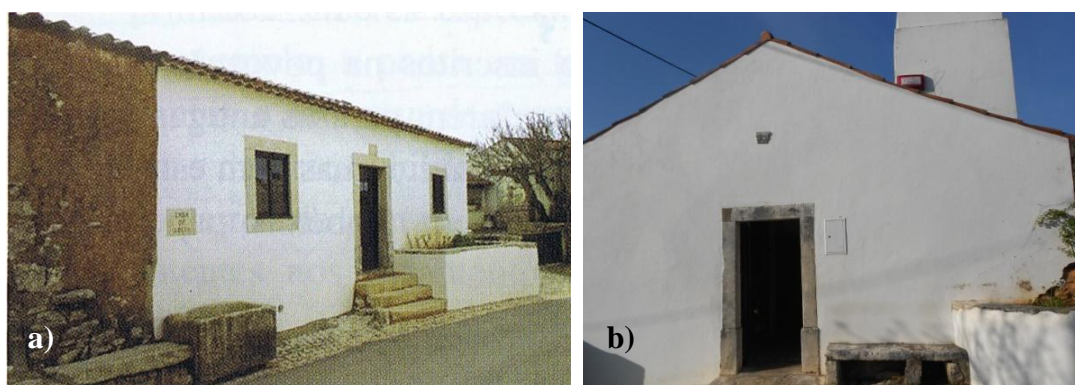
**Figura 49** – Vista frontal e lateral de casa de um só piso sem alpendre (casa da irmã Lúcia)

As janelas, os janelos e as portas têm molduras de pedra bem trabalhadas e não se encontraram indícios do reforço das padieiras superiores. Deixam de ter aberturas com a forma de arco de volta perfeita, característica específica da entrada para o palheiro e as portas das casas dão diretamente para o exterior (Figura 49).

Um exemplo fácil de observar, por estar aberto ao público e por ser o mais significativo tanto pela simplicidade como pelo seu simbolismo, é a casa da vidente Lúcia, onde a porta da parede do topo, (Figura 49b), a que não tem beirais, dá ligação à cozinha onde crepitava o lume na lareira e a outra porta lateral, junto à estrada (Figura 49a), dá entrada para a casa de fora.

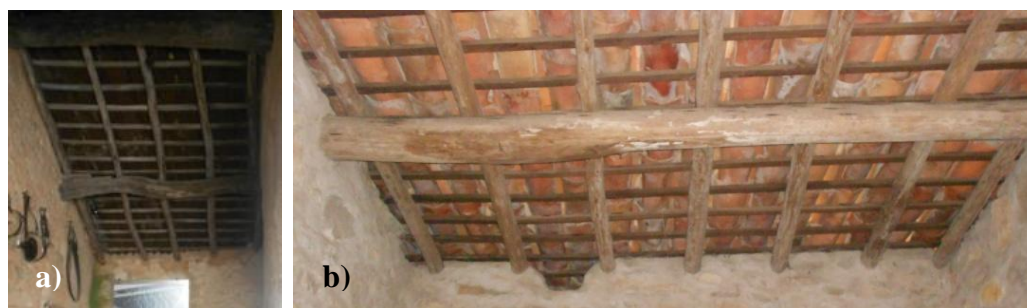
**Figura 50** – Telhados com vigamento feito com tronco de árvore, a) casa-museu de Aljustrel e b) casa dos videntes Francisco e Jacinta)

Os telhados têm vigamentos feitos com troncos de árvores (Figura 50), escolhidos entre os mais uniformes, onde assentam as ripas que suportam as telhas de canudo. Enquanto os quartos e a casa-de-fora podiam ter forro, o que acontecia muito raramente, a cozinha nunca o possuía.

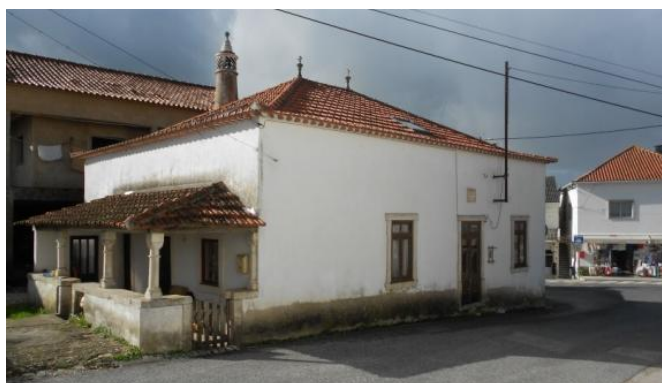
**Figura 52** – Casa com colunas de secção octogonal e chaminé circular

Caracterizam-se pelas chaminés altas, de secção circular encimadas por um guarda-vento em pedra trabalhada (Figura 52), onde os orifícios para a saída de fumo formam desenhos geométricos parecidos com os das chaminés algarvias. Substituem as anteriores com a vantagem de não deixarem cair pingos da chuva para o interior da casa e de possuírem uma maior tiragem do fumo.

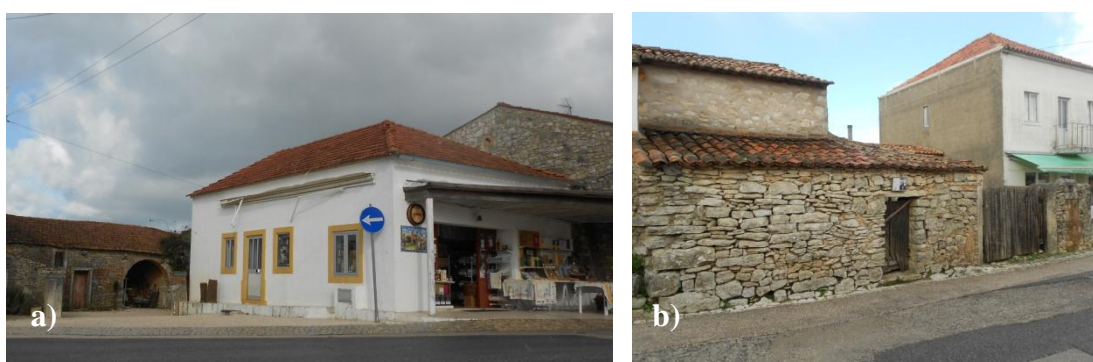
**Figura 54** – Contrastes antigo/atual em espaços contíguos

expostos para o comércio (Figura 54a). Os telhados passaram a ser definitivamente forrados. As telhas adotadas são a lusa e a marseilha. As chaminés compridas e estreitas, de forma retangular, são tapadas com lajes de cimento e fazem companhia às antenas de televisão, aos fios telefónicos e aos cabos condutores de eletricidade.

A harmonia estética da paisagem rural foi deteriorada com o aparecimento de vários edifícios de primeiro andar (Figura 54b). As novas técnicas de construção facilitaram a maior altura das casas motivada e justificada pelo aumento de preço dos terrenos.

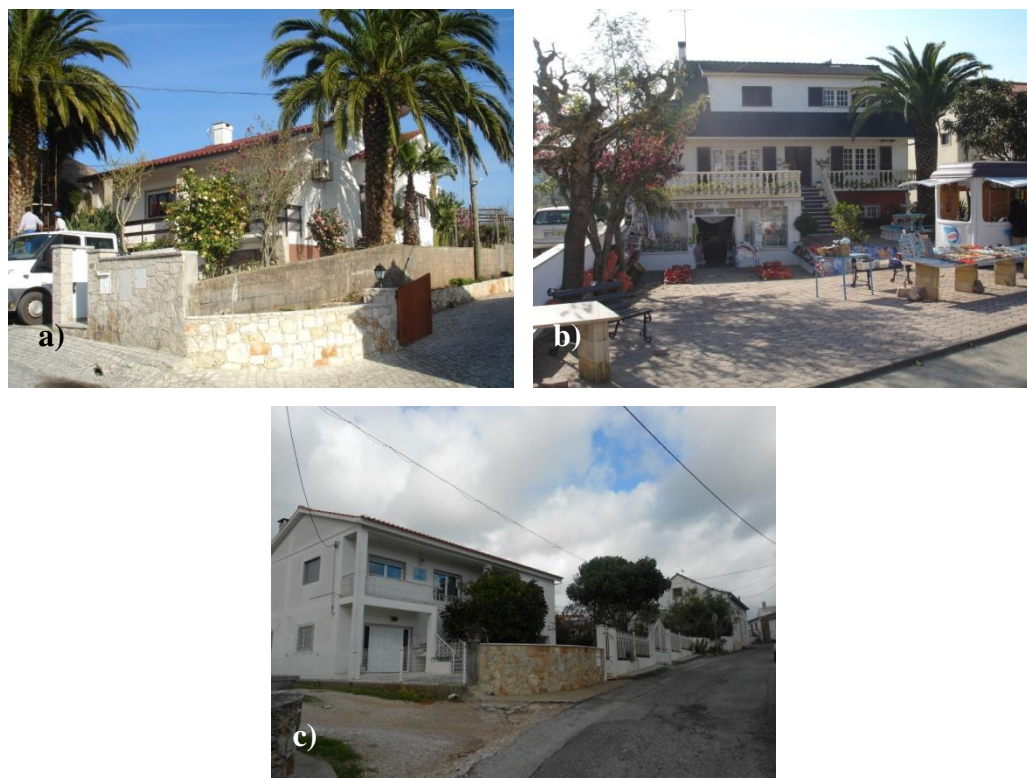
**Figura 55** – Casas de construção recente e com influências exteriores à aldeia de Aljustrel

Possuem jardins com relva e flores que, em termos comparativos com o passado, substituem as figueiras e as ameixoeiras (Figura 55a). Os muros são rebocados a cimento e ornados por gradeamentos de betão, ferro (Figura 55c) ou madeira. Os portões pintados que dão entrada aos automóveis substituíram as portas com os arcos de volta perfeita que serviam para os carros de bois, telhados com telha de cor preta diferenciam-se dos tradicionais de telha vermelha e marcam, pelo contraste ainda visual, a mudança repentina. (Figura 55b).

Os estores (Figura 55c) e as cortinas coloridas das janelas largas omitem o passado, fazerem esquecer as portinholas de madeira que fechavam os janelos e eram característica, na construção e no resguardo, da vida anterior.

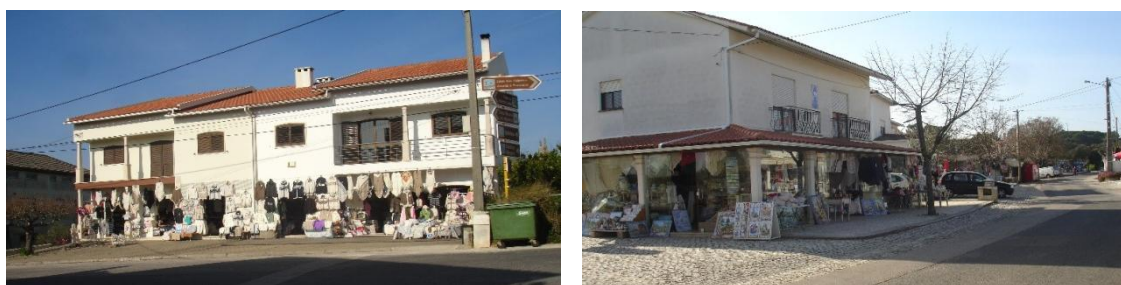
**Figura 56** – Casas de construção recente de habitação e comércio

As casas que ultimamente foram construídas em Aljustrel, são de dois pisos, sendo o piso inferior, na generalidade, destinado ao comércio e o piso superior de habitação (Figura 56).

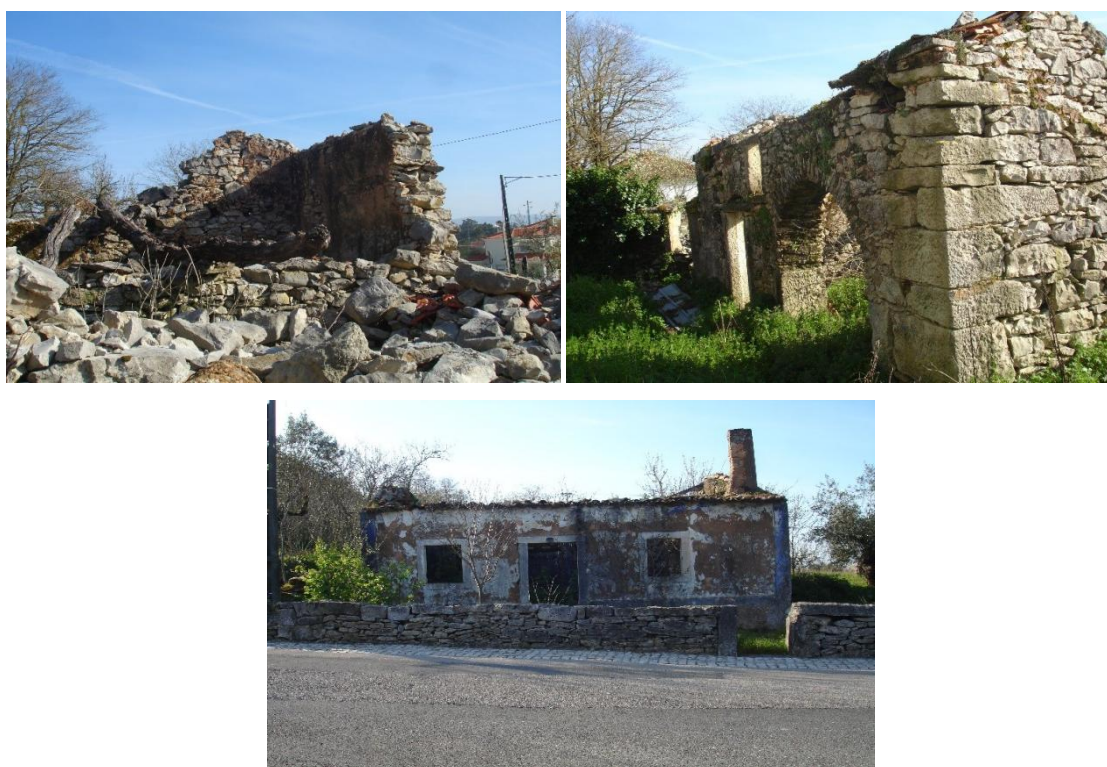
**Figura 57** – Casas antigas em ruínas

O estado de conservação do edificado desta época compreende dois tipos; as construções mais antigas edificadas no início do século XX, que não sofreram obras de conservação ou restauro e que se encontram de um modo geral em estado bastante avançado de degradação, ou mesmo no estado de ruína (Figura 57) e as habitações também construídas no início do século XX mas que sofreram obras de restauro e manutenção, como as casas dos videntes (Figura 58a e Figura 59) ou a “Casa dos Tios” (casa de turismo de habitação, Figura 58b).

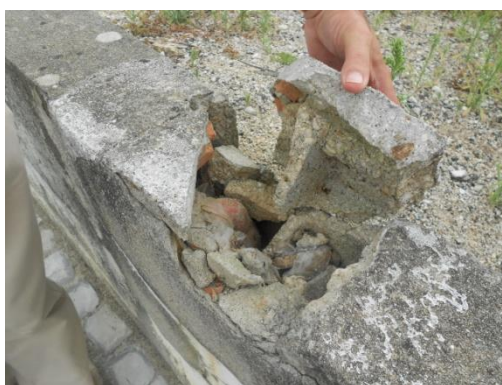
**Figura 64** – Boca-de-incêndio

Não foi possível recolher dados quanto à fiabilidade da rede de alimentação de água e verificou-se que uma boca-de-incêndio se encontra aplicada de forma não convencional, pois situa-se num muro, sem qualquer sinalização nem aparência de boca-de-incêndio, apenas tapada com um bloco de tijolo (Figura 64).

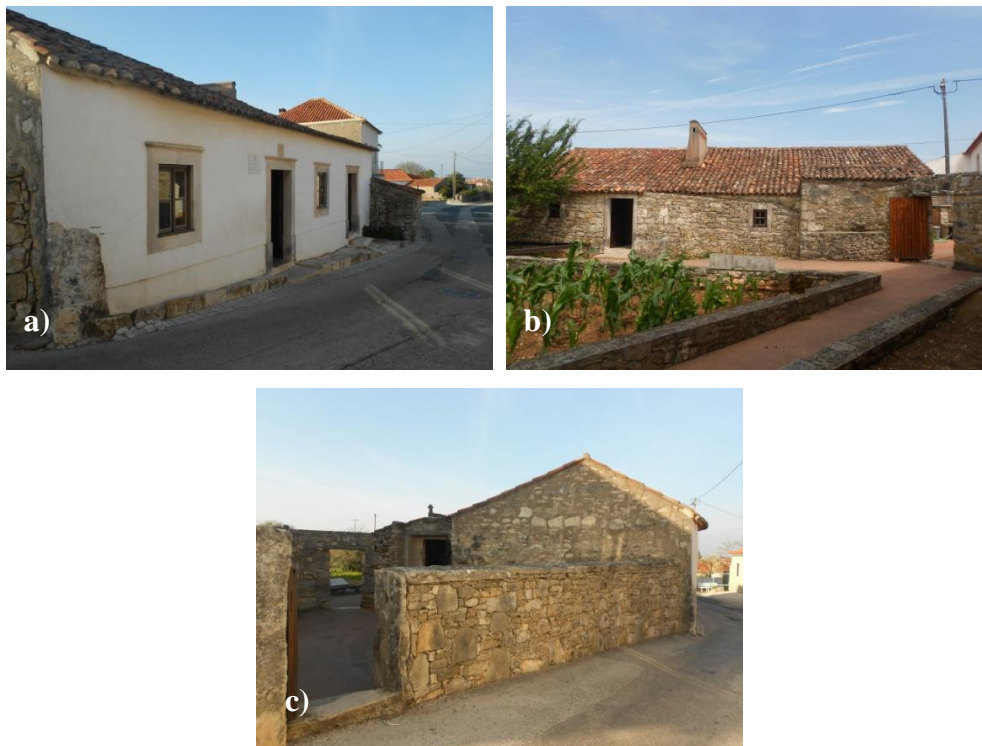
**Figura 66** – Vários alçados do edifício: a)Alçado principal, b)Alçado posterior, c)Alçado lateral esquerdo

A Figura 66 ilustra o alçado principal, o alçado posterior e o alçado lateral esquerdo do edifício, respetivamente.

As paredes exteriores têm função resistente e são de alvenaria de pedra calcária aparelhada com 60 cm de espessura. Tem aberturas alinhadas e regulares, e o revestimento é de argamassa de cal, com acabamento a pintura de cal na fachada principal (Figura 66).

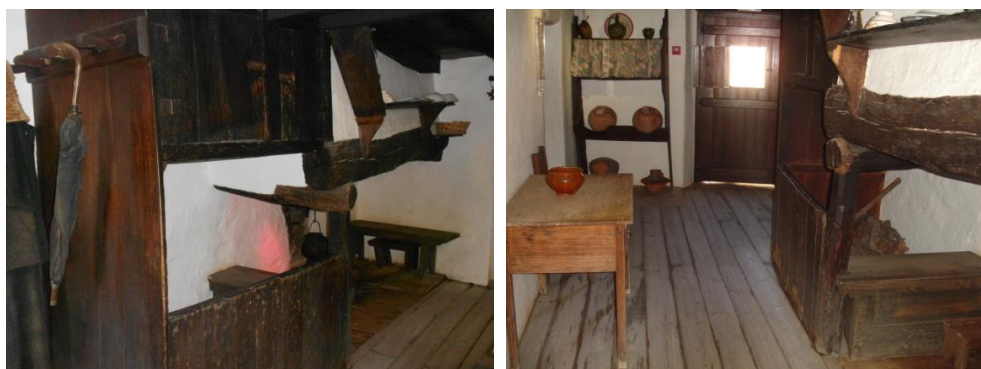
**Figura 67** – Cozinha com borrvalho

Este edifício de planta retangular, tem interesse arquitetónico e utilização exclusiva como casa-museu. No seu interior, pode ver-se a forma como o espaço é dividido, as reduzidas dimensões e ainda o mobiliário original. É constituído por um piso com uma cozinha com lareira/borrvalho (Figura 67), três quartos (Figura 68 e Figura 69), uma sala (chamada casa de fora) (Figura 69) e uma adega (Figura 70).

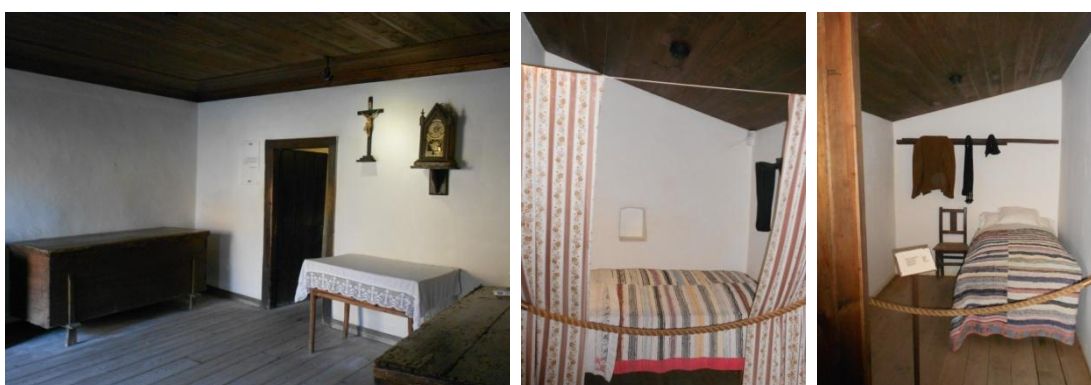
**Figura 69** – Sala, quarto 3 e quarto 4

As caixilharias das janelas são de madeira e possuem portadas interiores também de madeira. Existem tetos interiores falsos em madeira (Figura 69) e paredes interiores de tabique caiado, com pé direito de 2,40m. As paredes da adega são de alvenaria de pedra à vista (Figura 70).

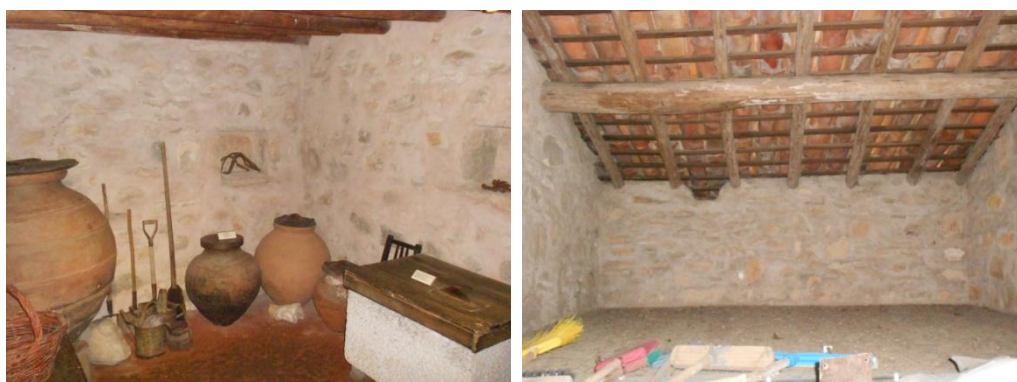
**Figura 70** – Adega e sótão

Tem ainda também um pequeno sótão para arrumos (Figura 70) e não possui instalações sanitárias.

A cobertura é inclinada com duas águas composta por vigamentos de madeira feito com troncos de árvores, onde assentam as ripas que suportam as telhas de canudo (Figura 70). Possui uma chaminé retangular característica deste tipo de habitação (Figura 74).

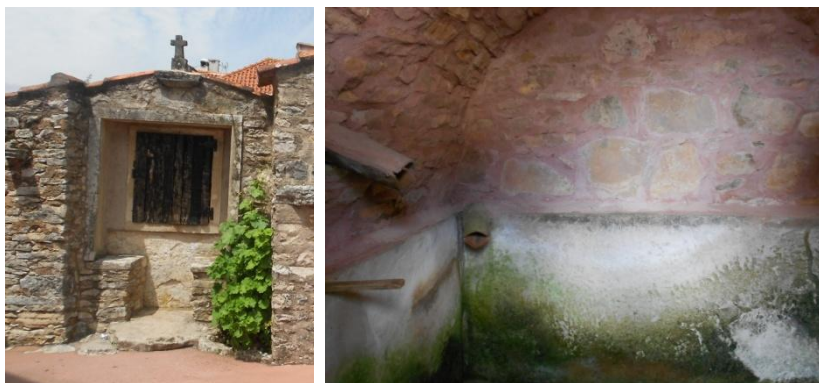
**Figura 71** – Cisterna no pátio com sistema de encaminhamento para aproveitamento das águas pluviais

No pátio livre observa-se uma cisterna antiga (Figura 71) utilizada para depósito das águas da chuva. A Figura 72 ilustra o pormenor da caleira, executada na parede, para recolha dessas águas.

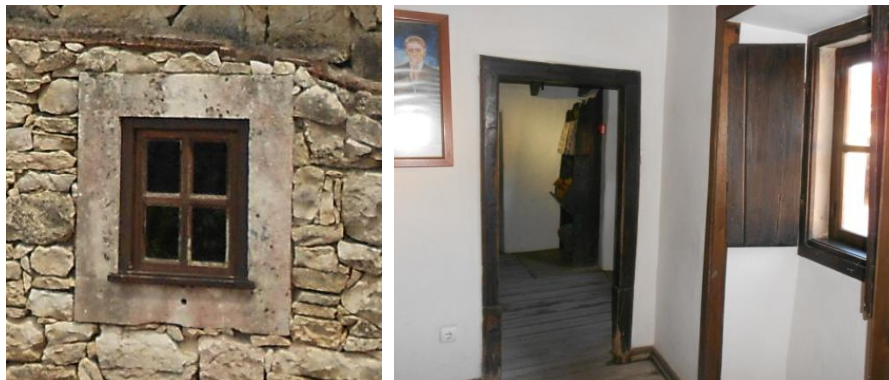
**Figura 75** – Vãos em madeira

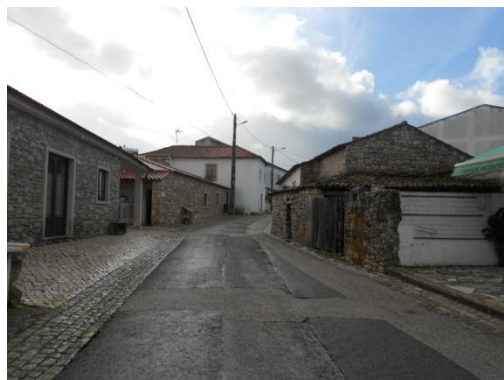
**Figura 76** – Arruamento em frente ao edifício

O acesso ao edifício é feito por um arruamento de sentido único com 6,00m de largura acessível às viaturas dos bombeiros. Está a uma distância de cerca de 68,00m do hidrante exterior mais próximo, constituído por uma boca-de-incêndio de passeio.

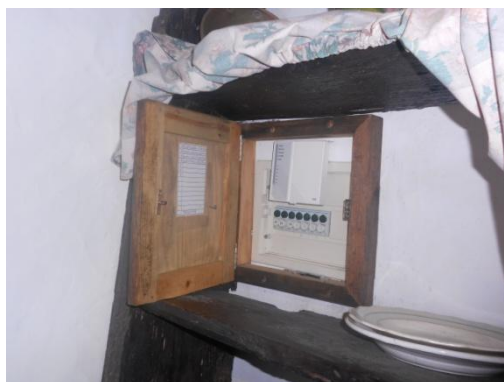
A instalação elétrica deste edifício foi totalmente remodelada, logo o fator  $F_{IEL} = 1,00$ . (ver ficha 7, ponto 2.2)

**Figura 85** – Instalação elétrica existente (quadro elétrico)

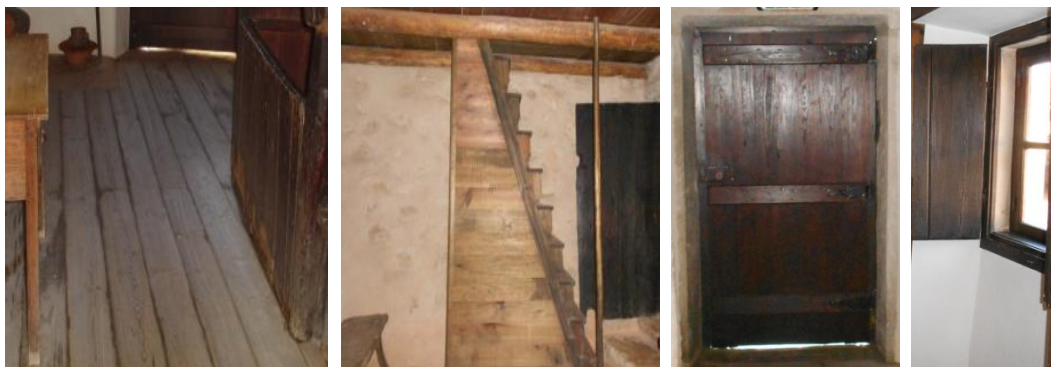
O edifício é composto por paredes interiores em tabique, pavimentos em madeira e vãos (janelas) também em madeira o que leva a um agravamento de 30%, o valor de  $F_{CCF} = 1,90$ .

Figura 86 – Pavimento, escadas e vãos em madeira

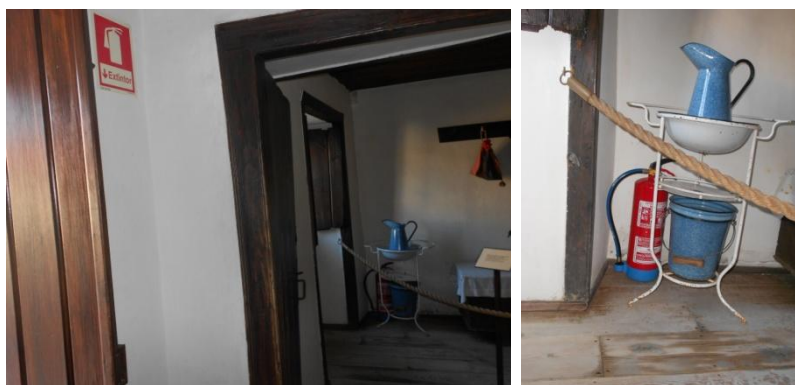
Neste edifício não existe rede de incêndio armada mas existe pelo menos um extintor,  $FI_{CI} = 0,90$ . (ver ficha 7, ponto 5.2.2)

**Figura 87** – Localização do extintor e respetiva placa de sinalização

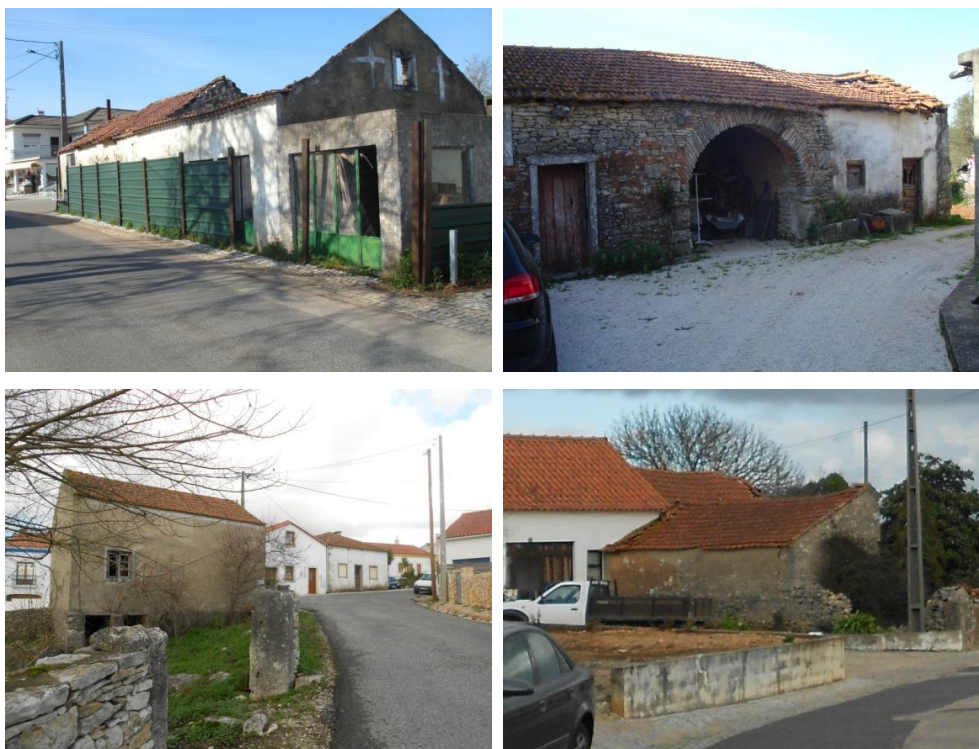
Após a análise dos 19 edifícios, transpôs-se o estudo do índice de vulnerabilidade ao risco de incêndio para o resto do núcleo urbano de Aljustrel de modo a identificar a vulnerabilidade do conjunto. Isto é, admitiu-se que edifícios com a mesma tipologia e utilização tinham o índice de vulnerabilidade igual. A maioria dos edifícios inseridos neste núcleo identifica-se como sendo de tipologia mista habitação/comércio possuindo o mesmo tipo de problemas observados nos 19 edifícios estudados. Existem falhas ao nível das condições de conservação, na instalação elétrica os espaços de comércio não possuem um sistema de deteção de incêndio baseado em botoneiras, o pessoal não tem formação em caso de incêndio, os meios de extinção não são adequados e encontram-se em número reduzido. Assim, considera-se que a maioria dos edifícios do núcleo urbano possui vulnerabilidade superior a 40, o que significa que há necessidade de implementar medidas preventivas que melhorem a segurança contra incêndio a todo o núcleo. Identificam-se quatro edifícios (ver Figura 96) mais suscetíveis ao início e propagação de um incêndio por se encontrarem abandonados e em muito mau estado de

conservação (num estado de ruína), considerando-se que estes possuem vulnerabilidades acima dos 60.

Figura 96 – Casas do núcleo de Aljustrel em mau estado de conservação/abandonadas
