**a arte da  
conservação**  
técnicas e métodos  
de conservação em  
arte rupestre

**III congresso  
de arqueologia**  
trás-os-montes,  
alto douro  
e beira interior

## Projecto de experimentação prévia para a conservação de uma rocha gravada e de uma rocha-tipo, do núcleo da Ribeira de Piscos, no Parque Arqueológico do Vale do Côa

Marta Raposo e Nuno Proença

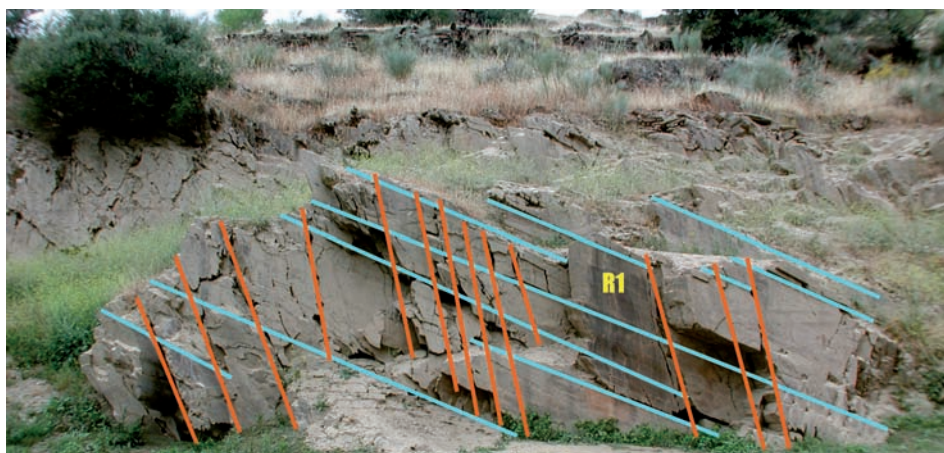
**fig. 1** Esquema ilustrativo das linhas de clivagem dominantes no afloramento que integra um painel gravado (R1).

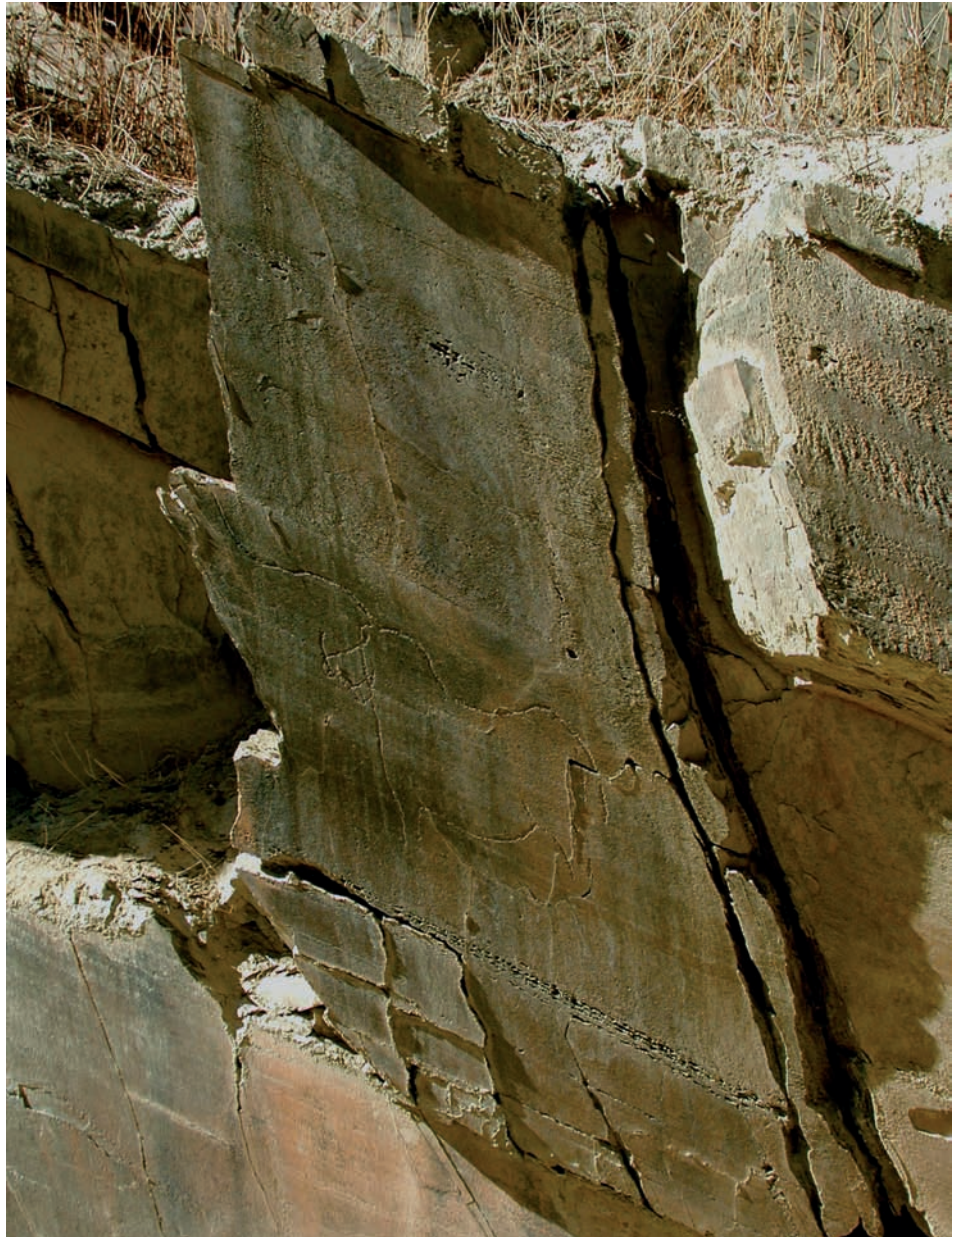
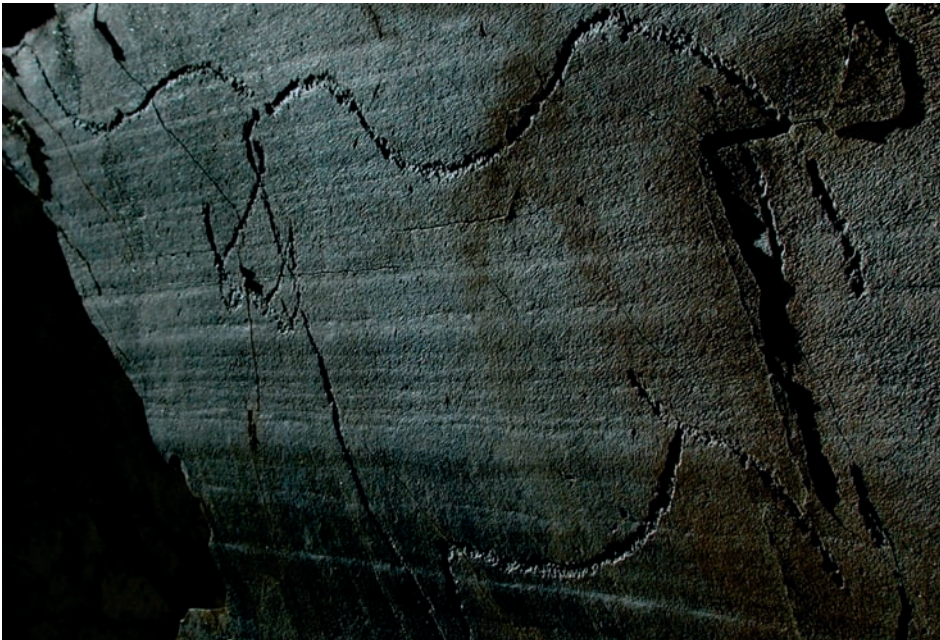
**fig. 3 (pág. anterior) e 4** Rocha 1 do Núcleo da Ribeira de Piscos; vista frontal e aproximada do painel gravado, onde se evidenciam também as bandas de deposição sedimentar do xisto.

A rocha 1 mede aproximadamente 2 x 1 x 0,95 m e deverá pesar à volta de 3200 kg; esta apresenta uma disposição em cunha auto-sustentada e algumas subdivisões desconexas. Para além dos fenómenos de degradação dominantes observados nos afloramentos de xisto do Núcleo da Ribeira de Piscos (ver capítulo anterior), importa aqui deixar registadas as principais formas de alteração e degradação encontradas na rocha 1; estas, abaixo enumeradas e ilustradas (fig.5), foram numa primeira abordagem, cartografadas qualitativamente sobre uma base fotográfica, sem referência numérica, e caracterizadas de acordo com o léxico terminológico adoptado (Aires-Barros *et al.*, 2004):

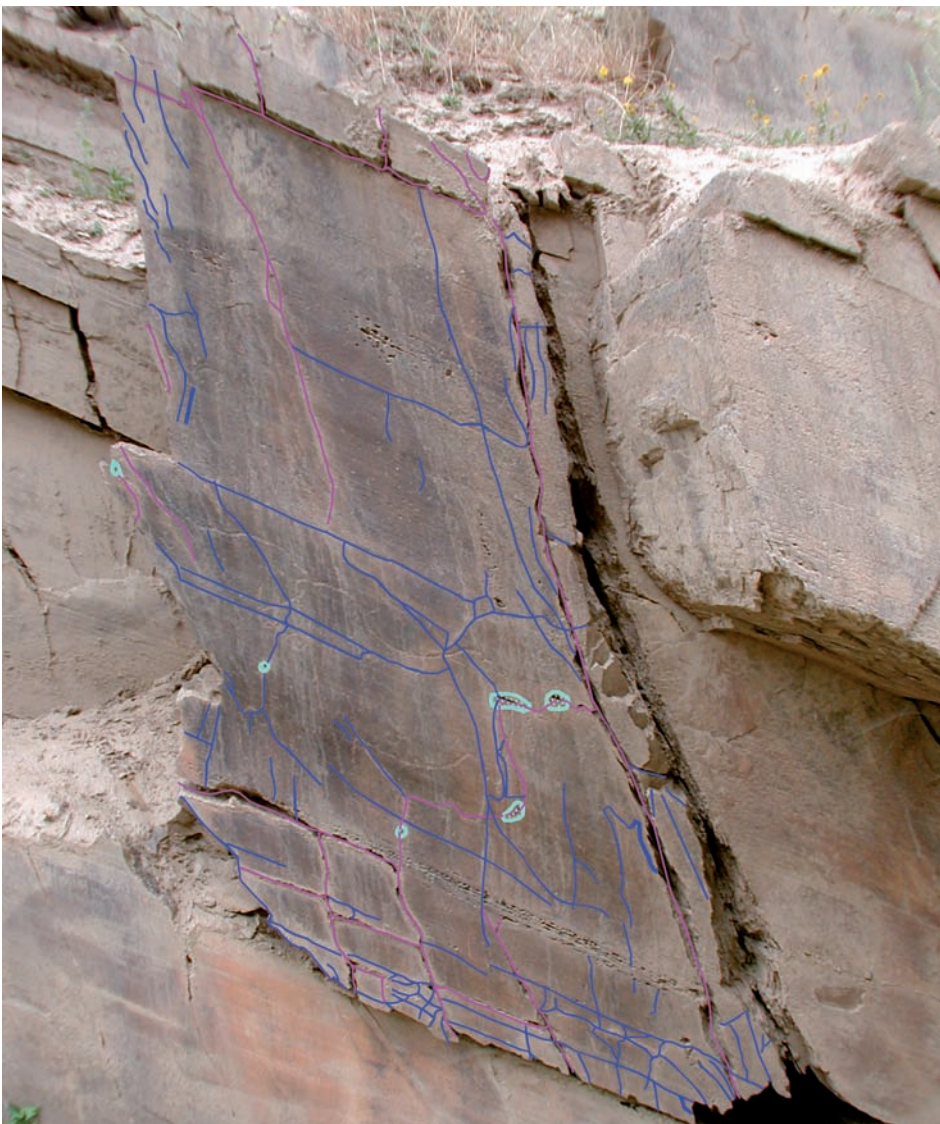
**fig. 5** Exemplo do registo cartográfico das formas de alteração e degradação encontradas na rocha 1, neste caso as fissuras, fracturas e lacunas.

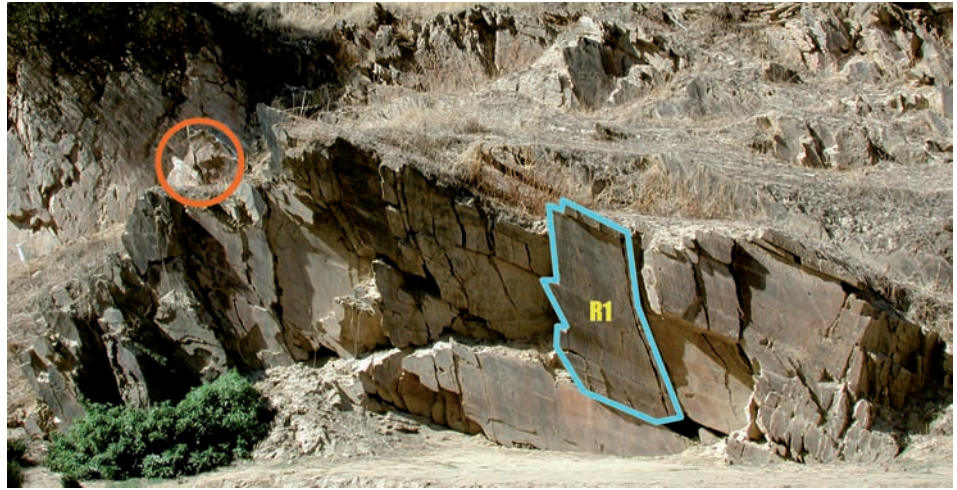
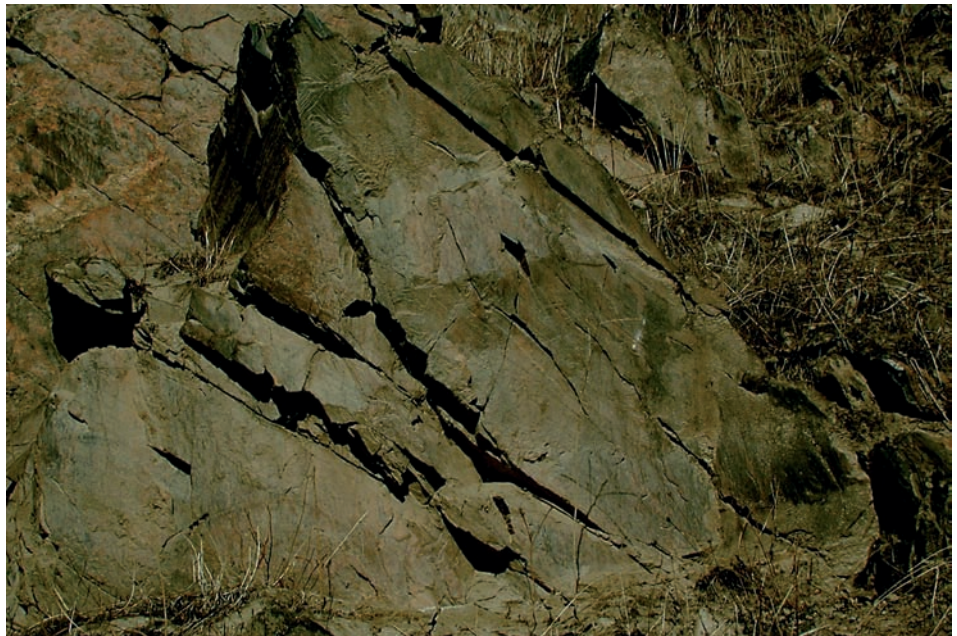
**fig. 6.** Localização da rocha-tipo em relação à rocha 1, integradas no mesmo macro-afloramento (em cima); vista frontal da rocha-tipo (em baixo).

Como já foi referido, a necessidade de se levar a cabo diversos testes preliminares de conservação numa superfície sacrificial levou à escolha de uma outra rocha, com características semelhantes às da rocha 1, no que respeita ao seu estado de conservação e à sua exposição. A rocha-tipo seleccionada (fig.6):

- . é parte integrante de um outro afloramento, localizado no tardo da rocha 1, pertencendo ao mesmo contexto de macro-afloramento;
- . tem uma colocação lateral e uma cota base de cerca de 4 metros acima da rocha 1;
- . está igualmente inserida numa zona que pode ser afectada pelas enchentes da Ribeira;
- . tem uma exposição semelhante à da rocha 1, com dominante Sul;
- . é um painel passível de ser gravado;
- . exhibe uma diáclase no tardo, bem definida, preenchida com detritos;
- . é afectada por infiltrações, ao nível dos planos superiores;
- . apresenta peças em desconjuntamento progressivo e em *toppling*;
- . exhibe lacunas e linhas de lesão, com continuidade.

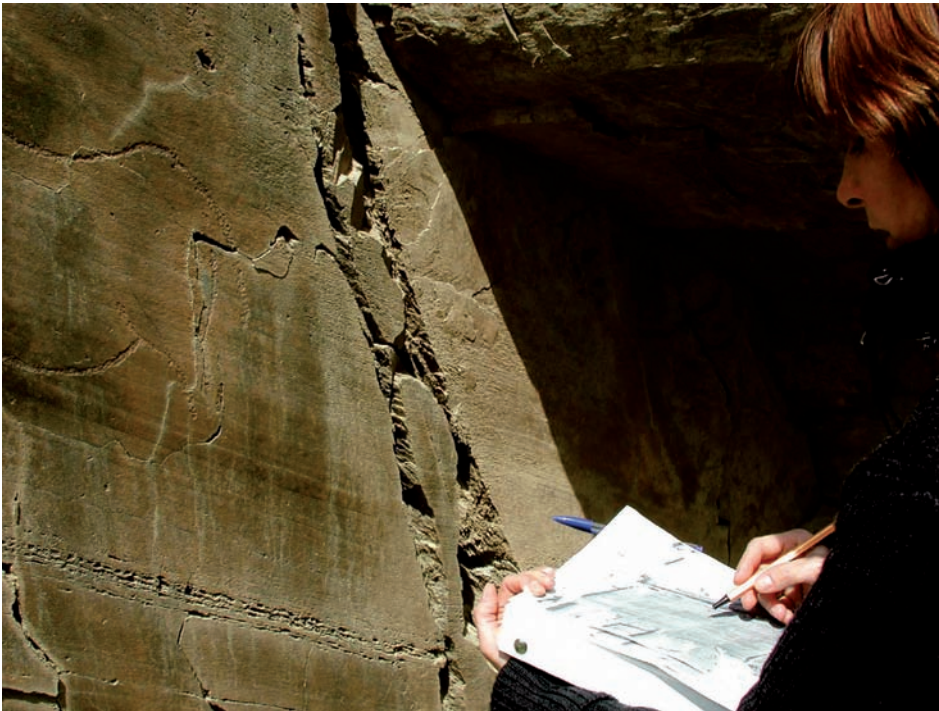
**fig. 10** Levantamento in loco das formas de alteração e degradação das rochas em estudo.

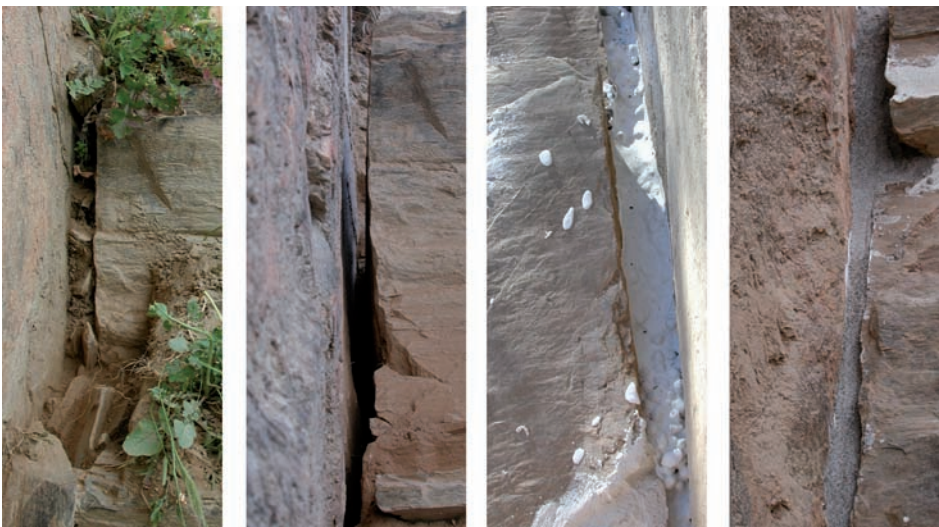
**fig. 11** Sequência das operações de limpeza, preenchimento com argila expandida de uma diaclase aberta e o seu refechamento com argamassa hidráulica com baixo teor de sais solúveis.

A limpeza dos detritos terrosos e fragmentos de pedra depositados nas diaclases abertas e nas linhas de fractura poderá ser realizada por via mecânica, com recurso a instrumentos manuais e auxílio de sistemas de aspiração. Posteriormente, os espaços vazios deverão ser preenchidos a fim de se evitar novas deposições e a circulação de água; para tais preenchimentos deverão usar-se materiais moldáveis, passíveis de se adaptar a eventuais novas movimentações da estrutura, e que adicionalmente possam funcionar como caixas de drenagem (ver capítulos VI.8). A camada exterior dos preenchimentos em questão deverá ser regularizada com argamassas hidráulicas com baixo teor de sais solúveis.

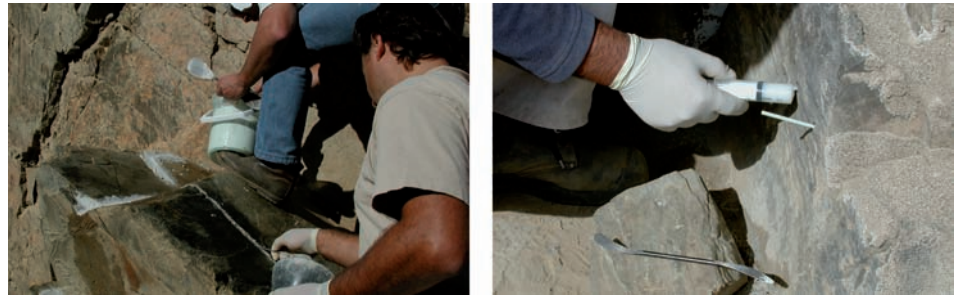
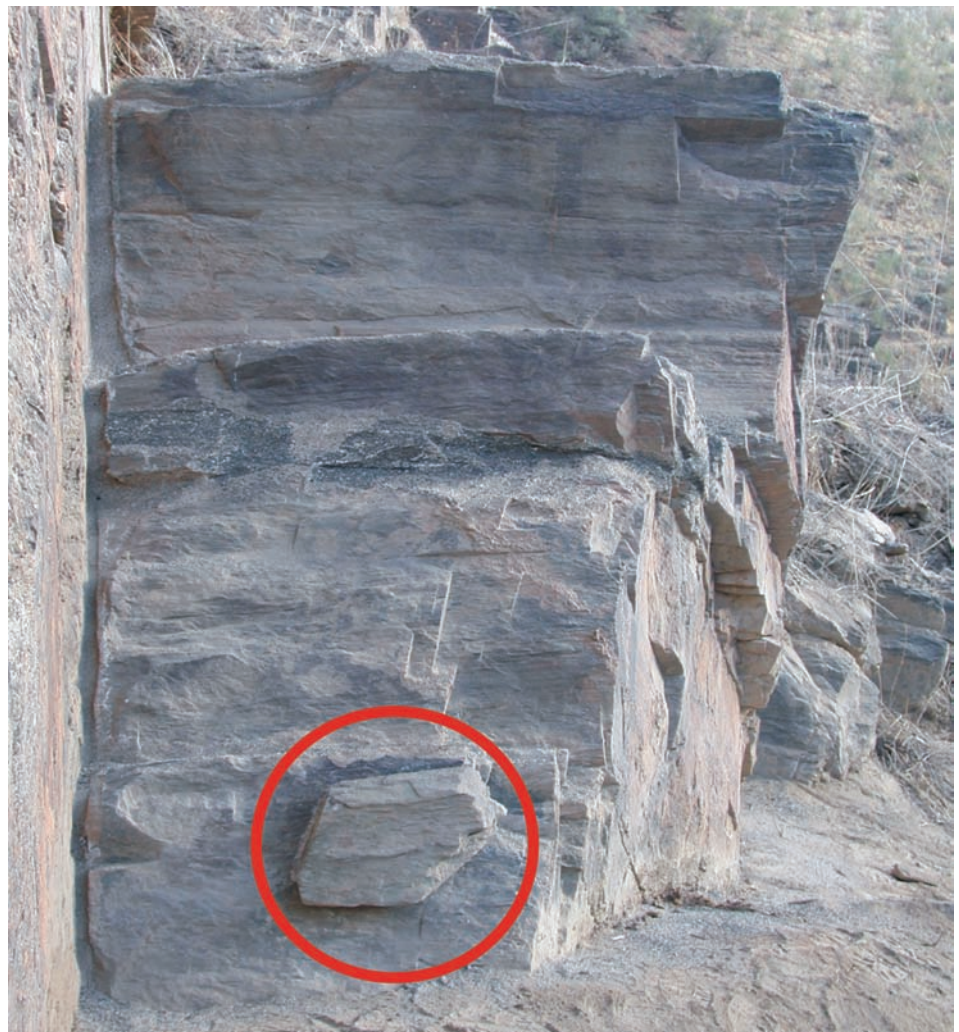
**fig. 12, 13 e 14** Preenchimento de lacunas e fracturas com argamassa hidráulica à base de C30 (em cima, à esq.); ancoragem de um pequeno fragmento de xisto, propositadamente descontextualizado, com pernos de fibra de vidro, embebidos em resina epoxídica e argamassa fluida (em cima, à esq. e em baixo).

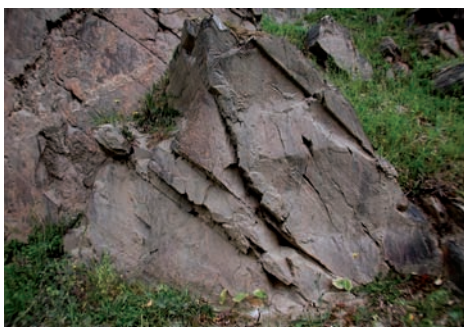
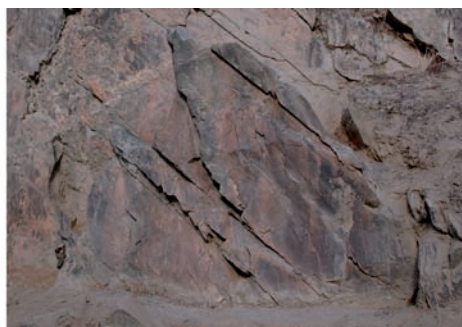
**fig. 16 e 17** Rocha-tipo, antes (à esq.) e após os testes de conservação (à dir.): vista frontal.

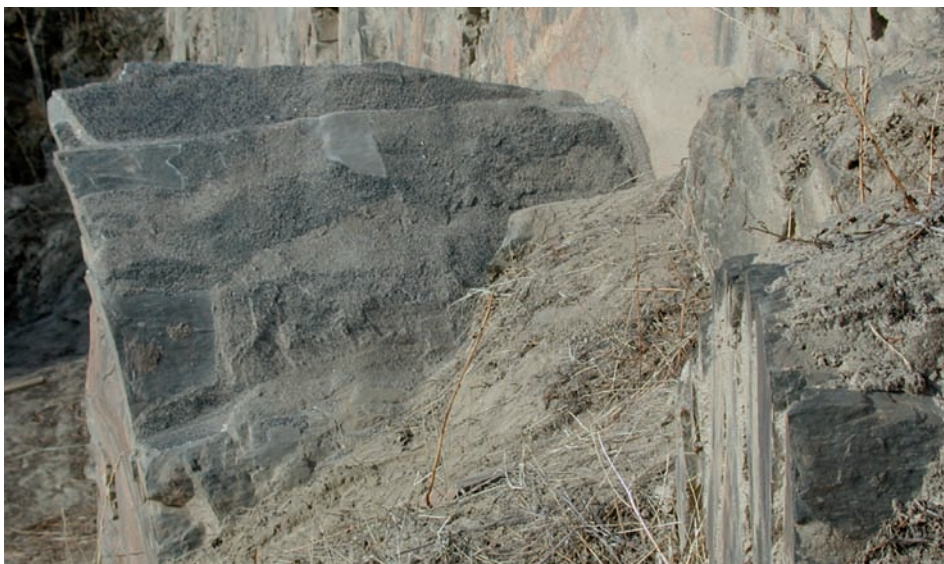
**fig. 18 e 19** Rocha-tipo, antes (à esq.) e após os testes de conservação (à dir.): vista do topo.
