► Conservación y valorización de las ruinas de Conimbriga

DISTRITO DE COIMBRA, PORTUGAL

Conservation and enhancement of Conimbriga's ruins COIMBRA, PORTUGAL

Fue en esta área excavada en donde, en 1996, el Instituto Portugués de Museos dio inicio a un nuevo Programa de Conservación y Valorización de las Ruinas de Conimbriga, proponiendo la intervención en tres edificios públicos de la ciudad: el Foro, las Termas al Sur del Foro y las Termas del Acueducto.

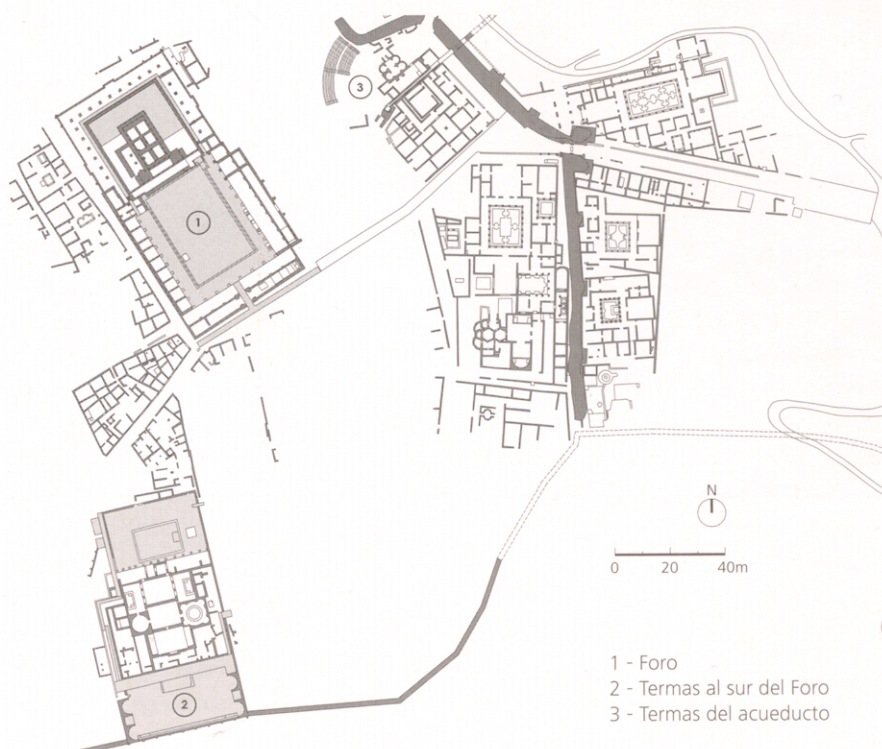
[1] Via de acceso al foro.

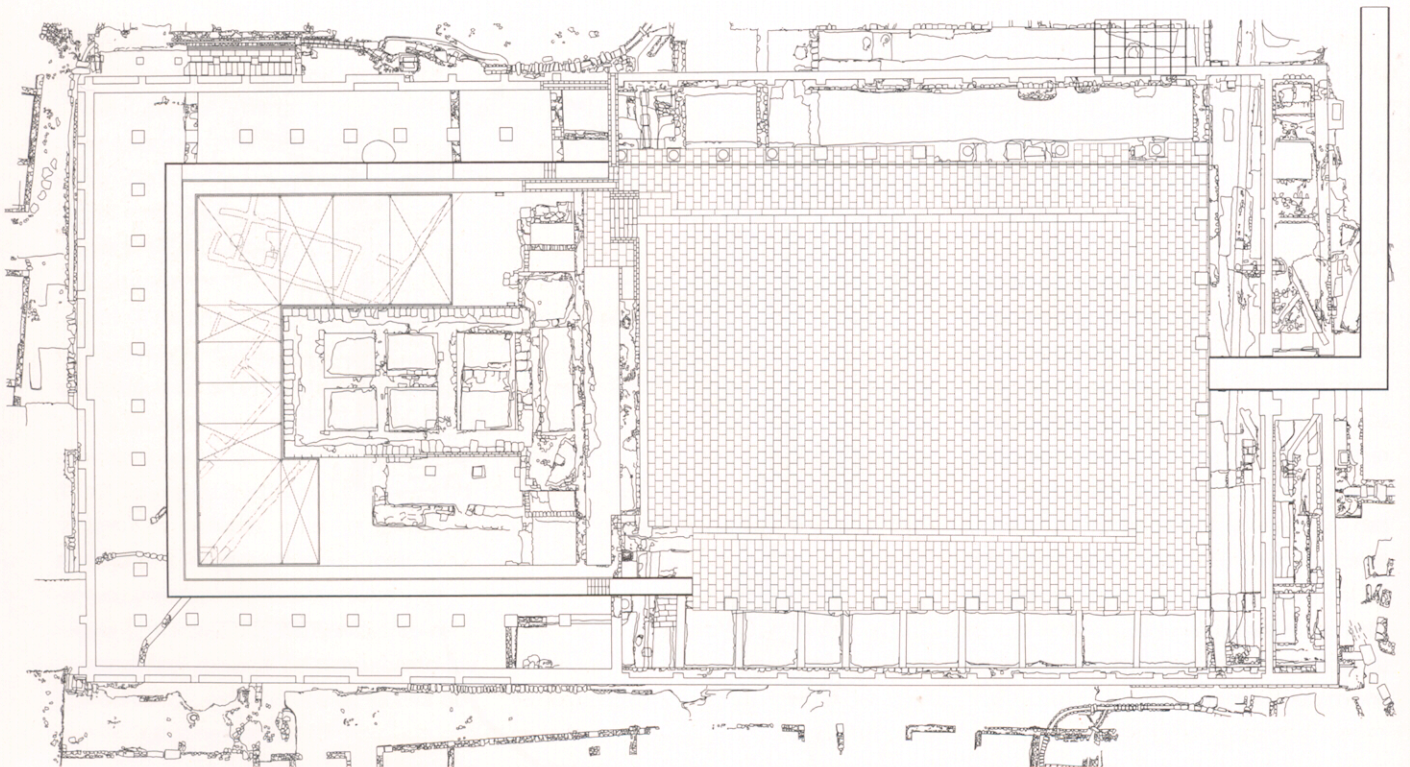
FORO

Planta

En el Foro, la plaza vio aumentada su superficie revestida de losas, hasta la cota superior, que correspondía a una acera porticada; fuera de los límites del área reconstituida, se pueden observar los vestigios de las *tabernae* y de la basílica y curia del foro primitivo. En el límite norte, y a través de una pasarela, se invita al visitante a recorrer el espacio del criptopórtico flaviano y visualizar el barrio indígena que coexistió con el foro de Augusto.

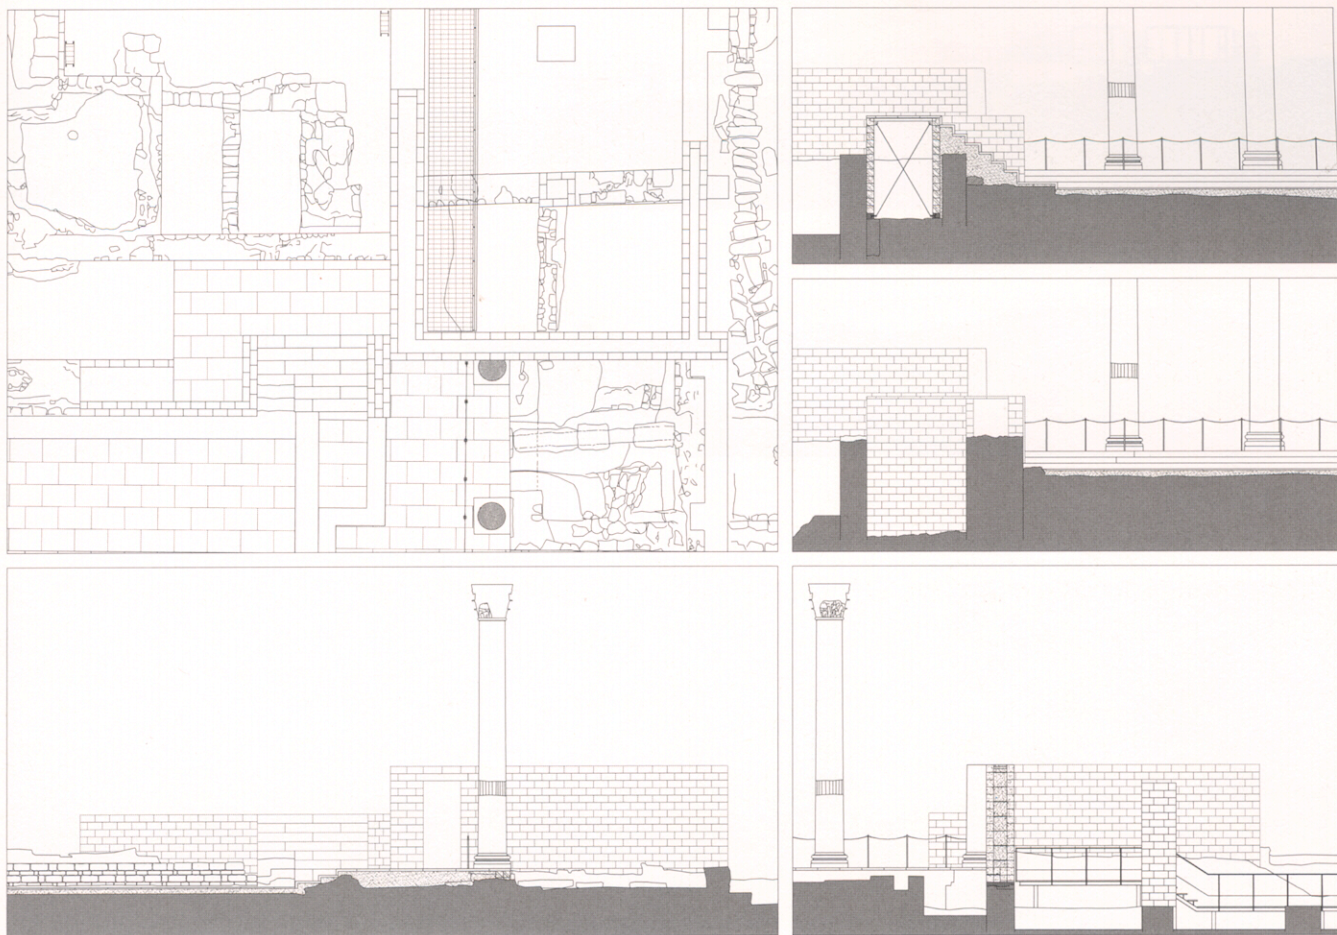
Foro. Escalera de acceso al templo.

Este barrio fue protegido por una cubierta metálica, reconstituyendo la superficie del *temenos* del foro que determinó su destrucción. En uno de los ángulos de la plaza, con la intención de ofrecer un indicador de la escala del monumento, se decidió levantar una parte de las estructuras desaparecidas. La nueva plataforma reconstituida, sobreelevada, permite contemplar los vestigios de los dos templos superpuestos.

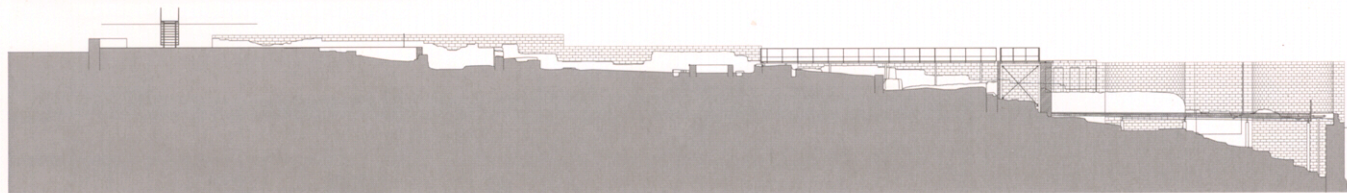
Alzado oeste

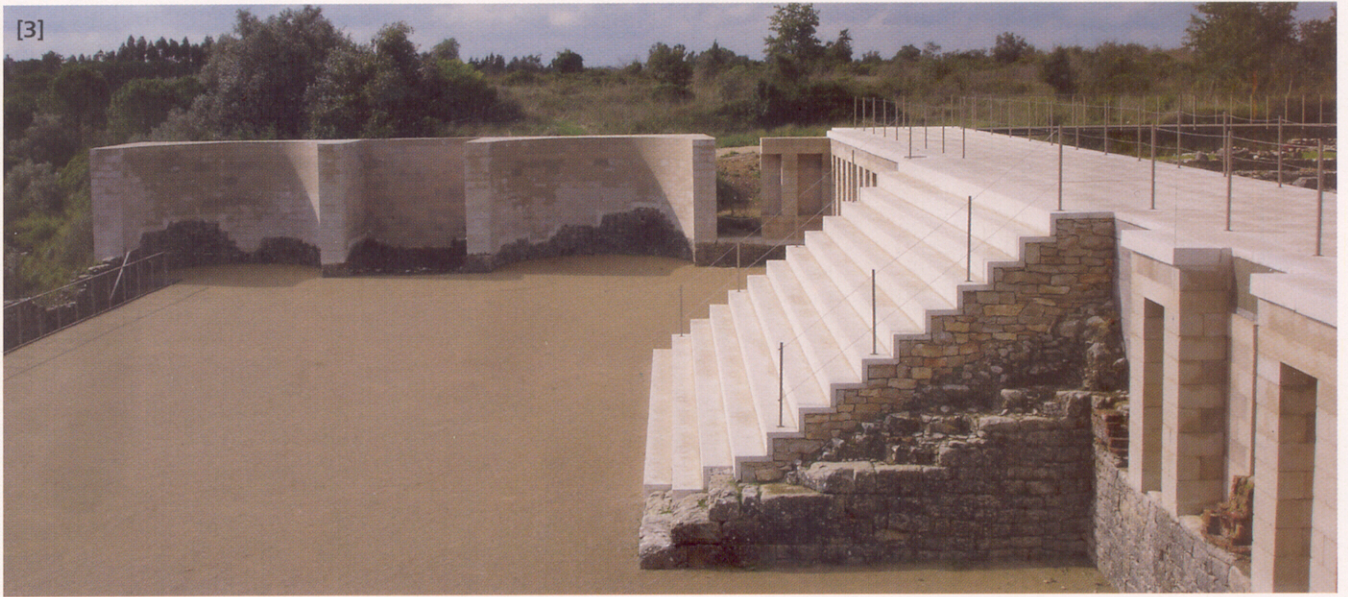
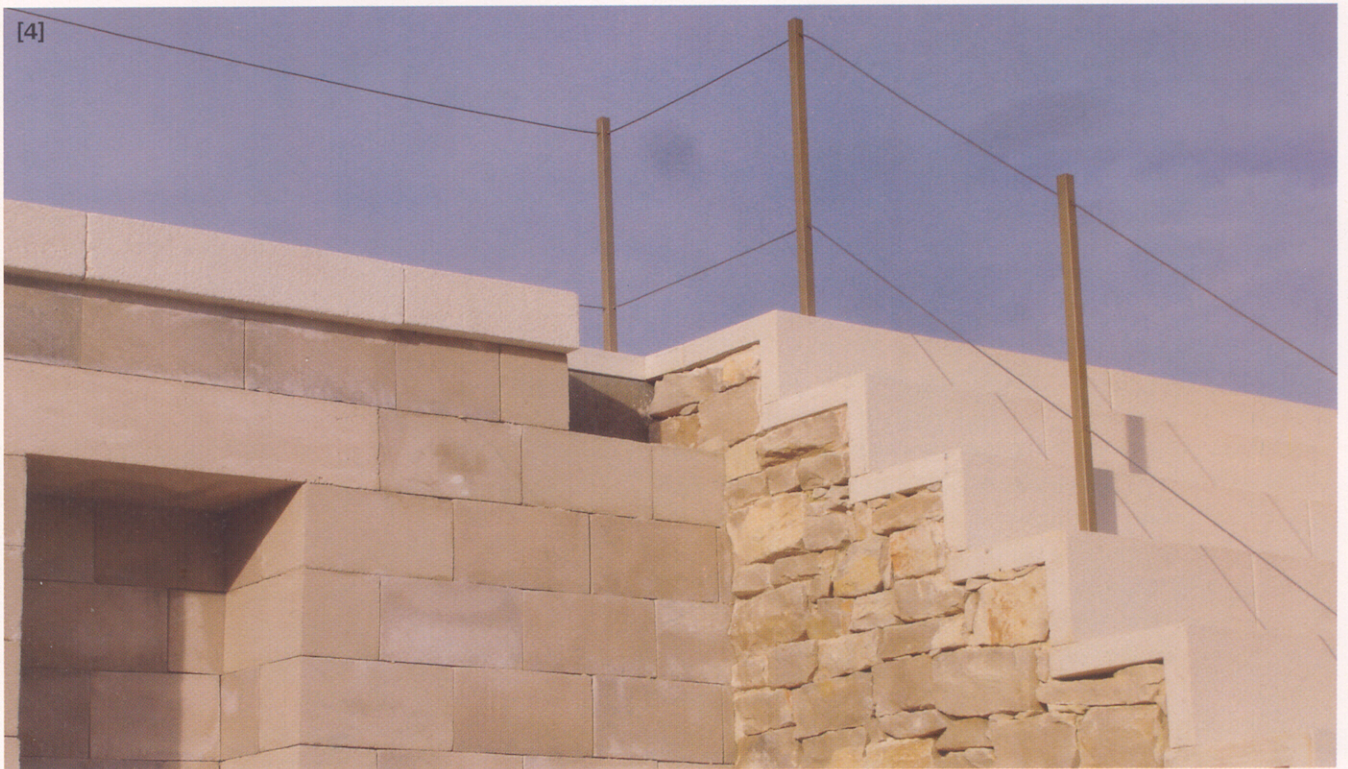
En las Termas al Sur del Foro, se revitalizaron los espacios exteriores que constituían el *solarium* y la *palaestra*, sin realizar ninguna intervención en el núcleo del bloque termal. En el *solarium* se procedió a la repavimentación del área que rodea el *natatio* y, encuadrados por un plano de pared reconstituido, se instalaron dos pequeños equipos de apoyo para el bar y los aseos. El acceso a la *palaestra* de las termas Flavio-trajánicas se realizó utilizando una pasarela, que toma la antigua acera porticada existente.

Bajo su espacio de llegada, y también en un balcón porticado, se colocó un bastidor de apoyo para los espectáculos. El plano del suelo original de la *palaestra* fue reconstituido con una cubierta que permite preservar y visitar el barrio indígena que quedó enterrado bajo la misma en el momento de su reconstrucción.

[3] Termas al sur del Foro. Palestra y pórtico de acceso, vistos desde el este.

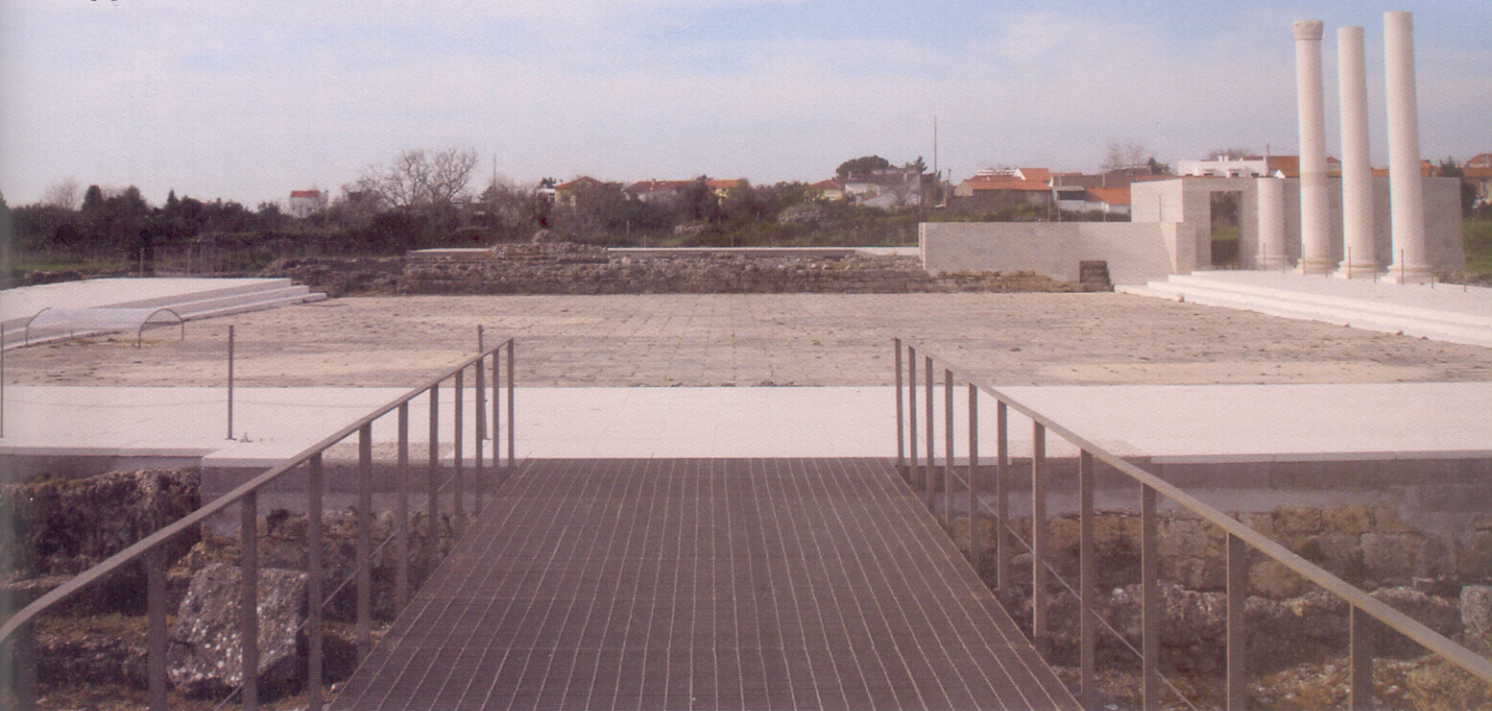
- [5] Foro visto desde la plaza.
- [6] Explanada de acceso al templo del foro. Vista del noroeste.
- [7] Termas al sur del foro. Explanada de entrada y acceso a la palestra. Vista desde el sur.
