## 1. Introdução

### 1.2. Objectivos e metodologia

Posteriormente foi estudado o caso de uma conduta distribuidora de água, troço principal de um sistema de abastecimento de água existente em Samora Correia, onde existem roturas sucessivas, sendo a entidade gestora a empresa municipal Águas do Ribatejo. Realiza-se neste trabalho o levantamento do estado da arte, e a análise das patologias deste caso estudo em concreto. Aborda-se algumas das técnicas hoje disponíveis para reabilitar as mesmas, com o mínimo de constrangimentos e impacto social, técnicas sem abertura de vala.

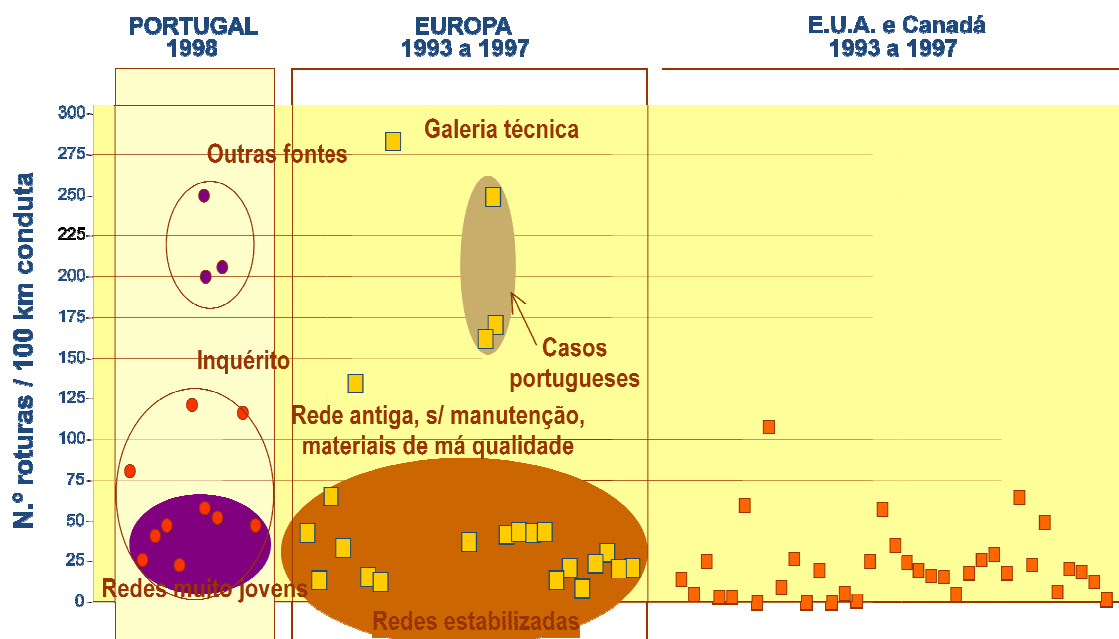
Na ilustração 2, indicam-se o número de roturas anual por cada 100km de conduta, nos subsistemas em Portugal, comparativamente com a Europa, e países desenvolvidos dos E.U.A., e Canadá.

Ilustração 2 - nº de roturas / 100km conduta. Comparativo mundial

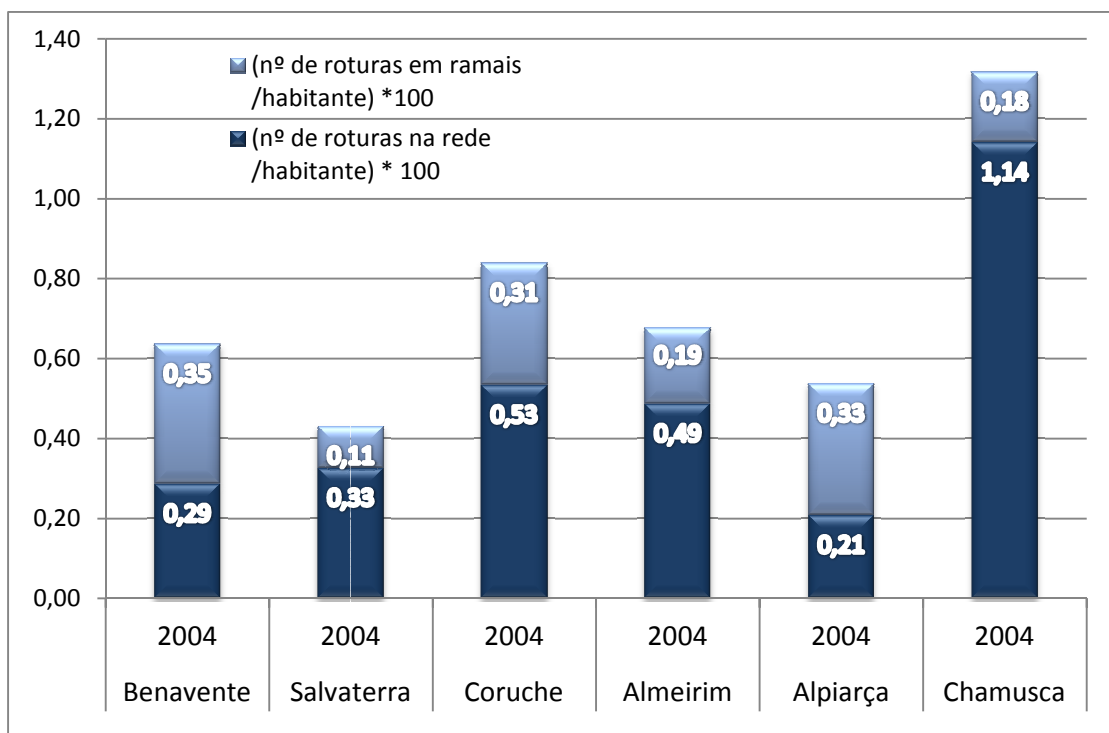
Dividindo o número de roturas, pelo número de habitantes, ficamos com um gráfico com o seguinte aspecto (ver ilustração 5).

Ilustração 5 - nº de roturas por habitante x100

Analisando, e visto o que já foi dito anteriormente, Chamusca destaca-se, pois não tem muita população servida e tem um enorme número de roturas, principalmente na adutora á vila, onde aqui se pode perceber a importância da resolução desse problema. Também este município recebeu obras, nomeadamente na execução de redes novas de saneamento que ocasionaram em 2010 bastantes roturas no abastecimento, agravando esse número.

Salvaterra de Magos parece ser o menos preocupante em termos de número de roturas, destacando então Benavente e Almeirim como os segundos mais preocupantes, sendo que Benavente se destaca mais nos ramais e Almeirim nas redes.

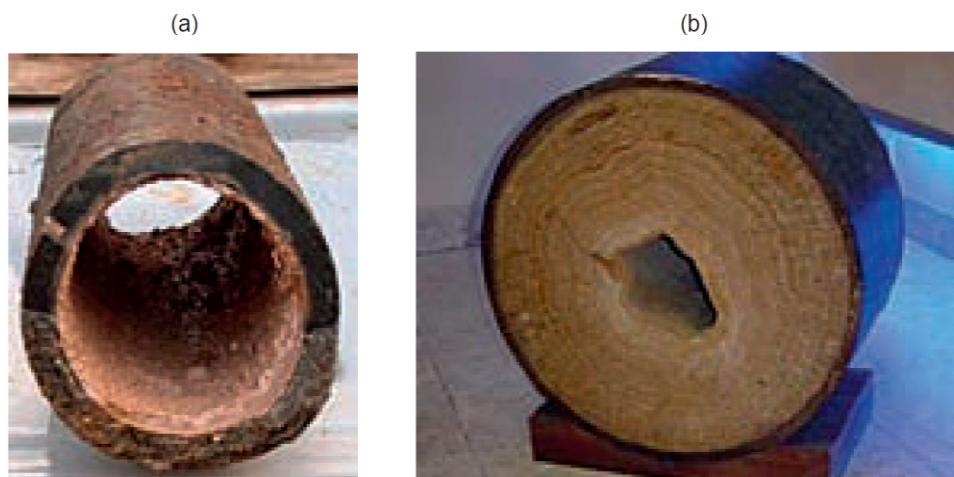
Ilustração 8 - Exemplo de incrustação em conduta de a) Material cimentício (fibrocimento) e b) conduta metálica

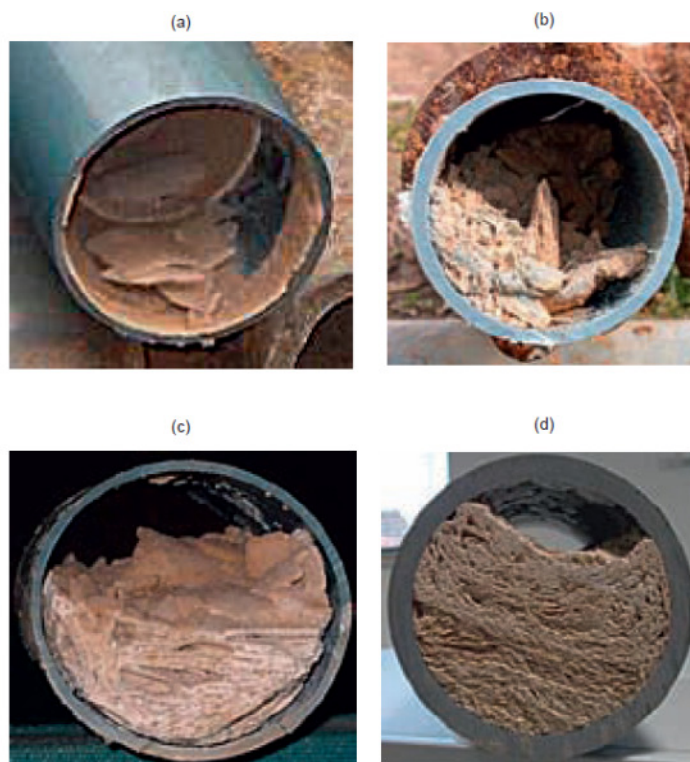
Ilustração 9 - Exemplos de incrustação em condutas de materiais plásticos (o caso do PVC): a) formação e desagregação de camadas de  $\text{CaCO}_3$ ; b) exemplos de formas de deposição não coesiva de  $\text{CaCO}_3$ ; c) e d) exemplos de formas de deposição coesiva de  $\text{CaCO}_3$

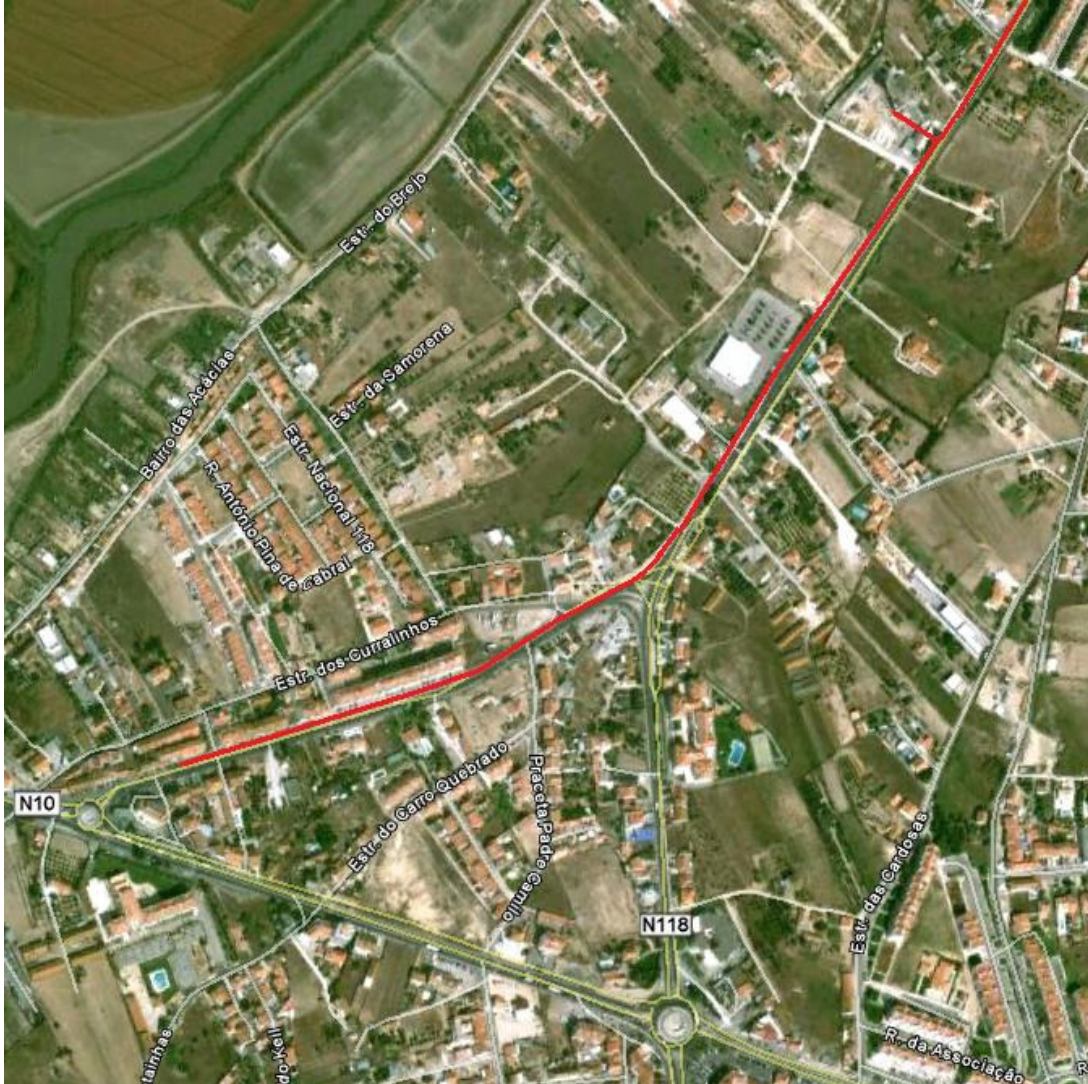
Ilustração 10 - Localização da conduta em estudo

A distribuidora sai do depósito do estaleiro de Samora em direcção á Estrada Nacional 118, onde existe um “T” de redução com duas válvulas, dividindo a distribuição para sentido EN118 norte, e outra para sul, em diâmetros de 300mm. O troço que sai para sul (em direcção ao Porto Alto) é o que tem tido mais roturas, sendo estas mais correntes na zona mais baixa, já em curva, ao inicio da estrada nacional 10-5, onde entronca com a

estrada nacional 118, ver localização do trecho de conduta na ilustração 10, e ver Anexo II, planta de localização e planta da conduta de distribuição existente.

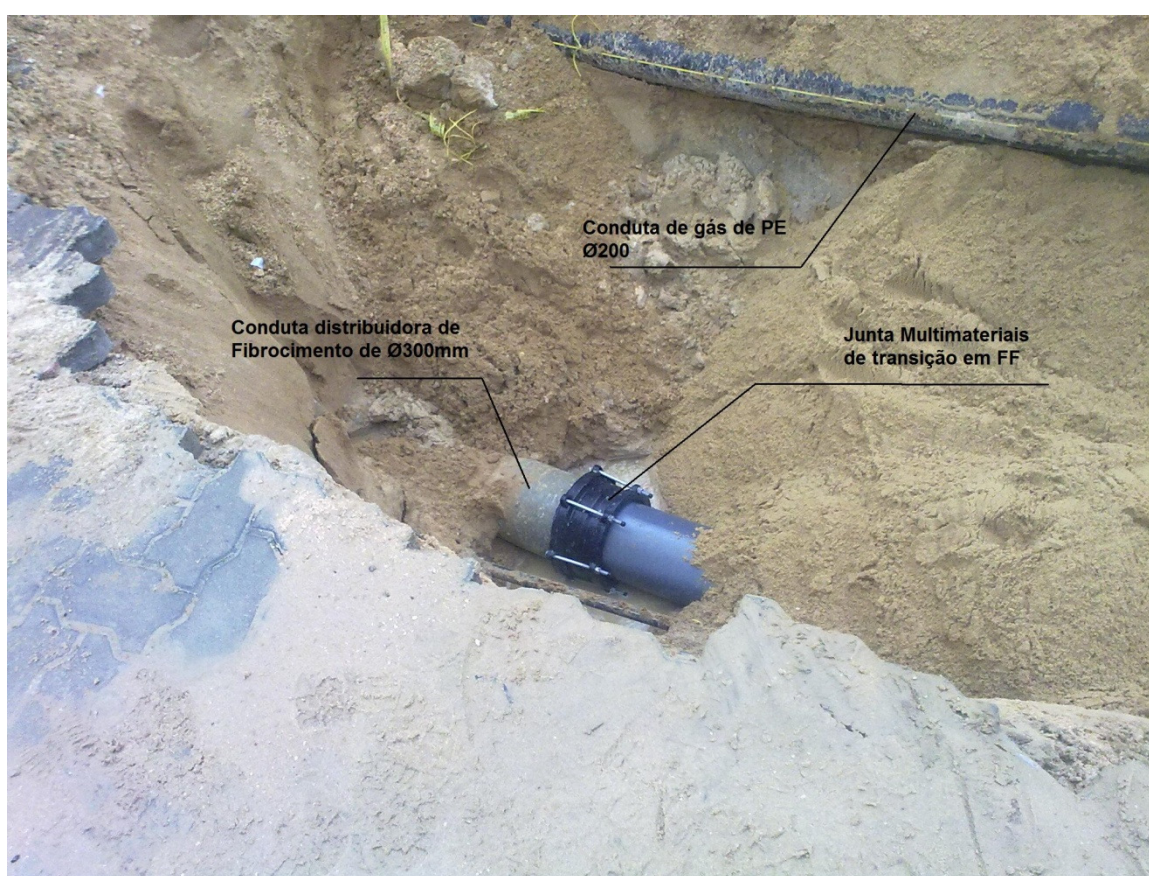
Ilustração 11 - Rotura já reparada, vala ainda aberta

O maior factor que leva a este estudo é o facto da conduta distribuidora ter muitas roturas. Roturas estas, com grande impacto social, devido a que grande parte do centro da cidade de Samora Correia fique interrompido de abastecimento de água durante cerca de 6 a 9 horas, tempo necessário á sua reparação que é prolongado pelo facto de existir também outras infra-estruturas, nomeadamente uma conduta de gás, o que leva com que seja necessário um grande cuidado na abertura e tapamento da vala, onde normalmente um fiscal do gás acompanha o trabalho, conforme se pode verificar na ilustração 11.

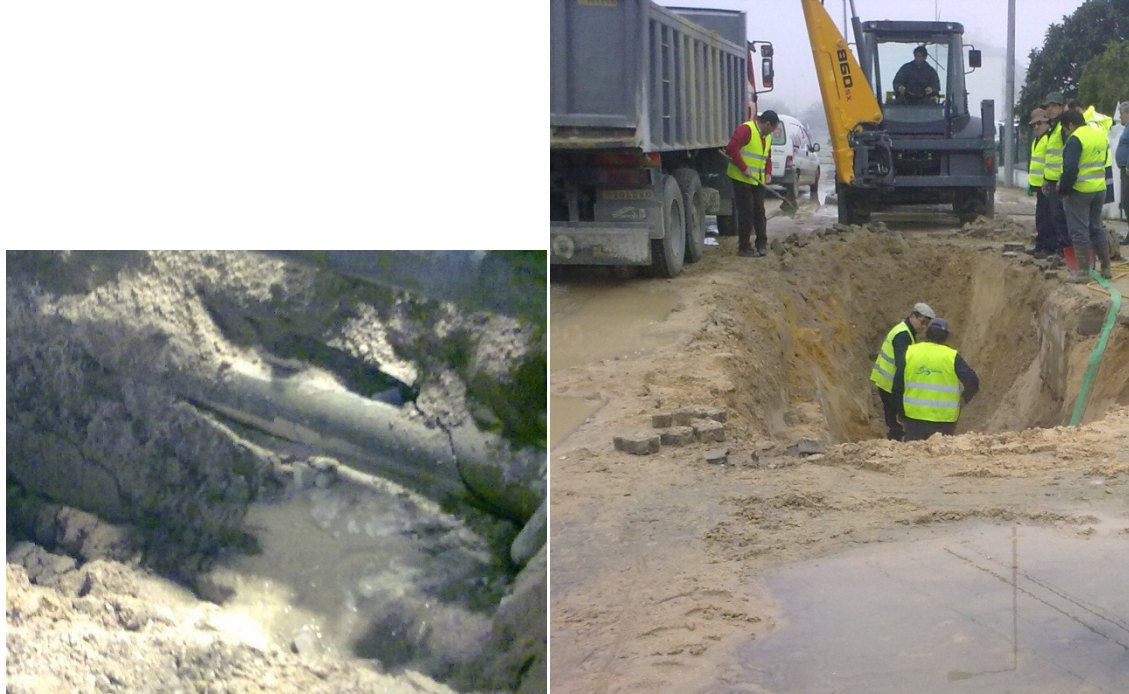
imagem da empresa, despesas por vezes consideráveis. Na ilustração 12 mostra em a) uma rotura do tipo longitudinal, e em b) a reparação da mesma no troço em estudo.

Ilustração 12 – a) Rotura na conduta de Fibrocimento de Ø300 b) Reparação da rotura

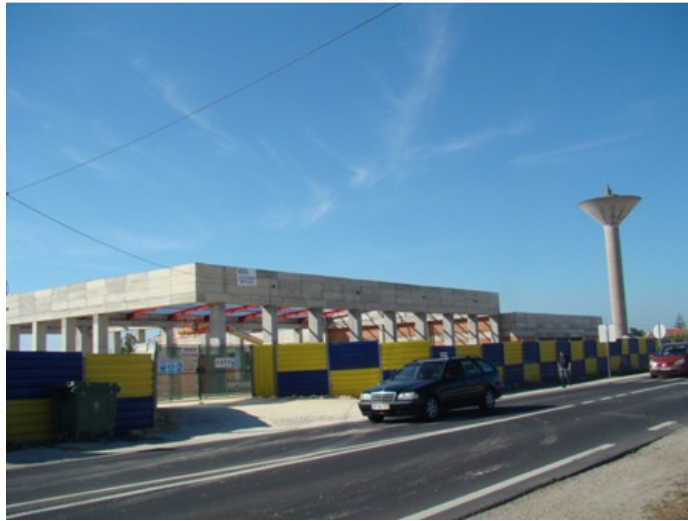
Ilustração 14 - Futuras instalações dos Bombeiros

É também importante referir que as futuras instalações dos Bombeiros Voluntários vão ser construídas perto do depósito de água de Samora Correia (ver ilustração 14), e será abastecido por esta conduta distribuidora em estudo, tendo já iniciado as obras. O ramal de abastecimento ao quartel será de Ø110, visto abastecer um marco de incêndio.

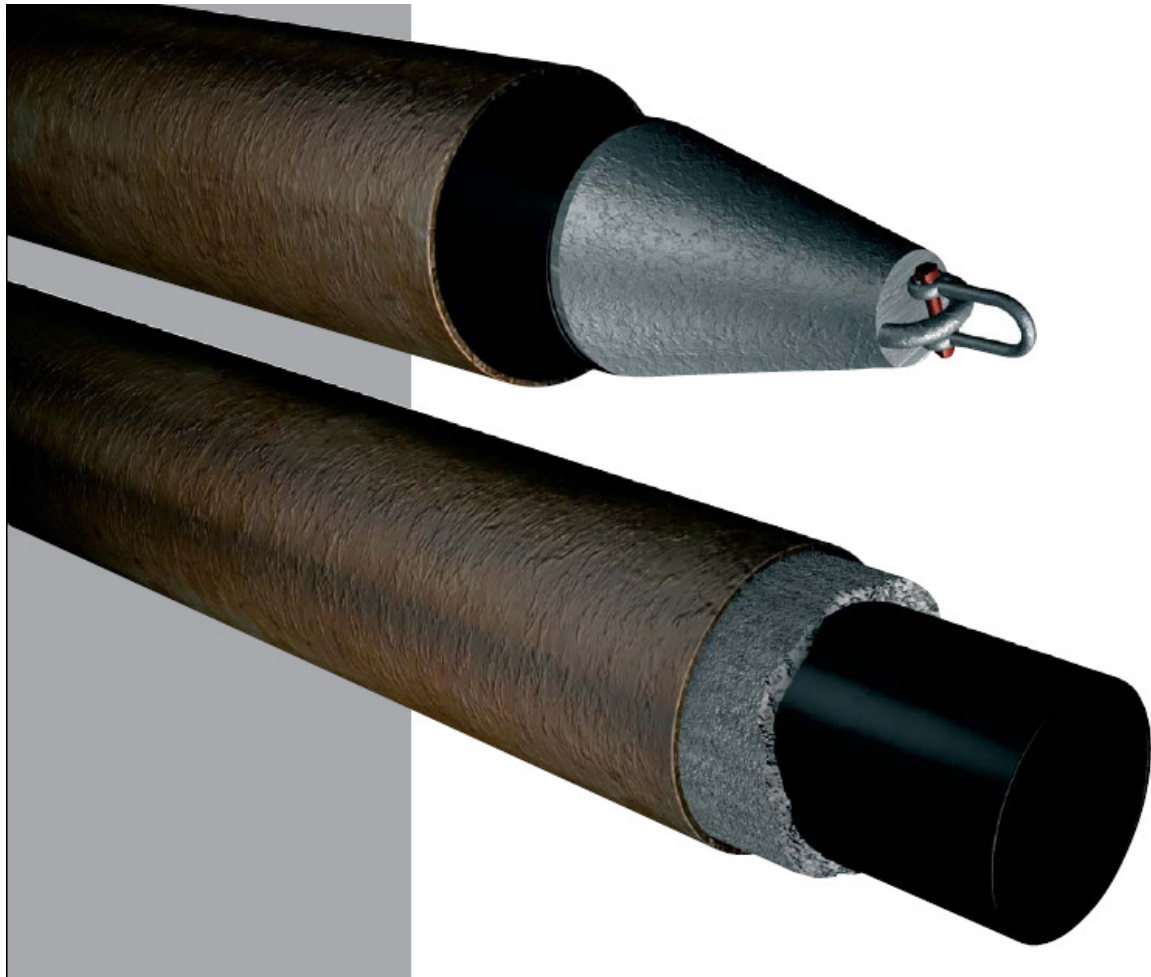
Ilustração 15 – Entubamento com tubagem contínua ([www.ludwigpfeiffer.com](http://www.ludwigpfeiffer.com))

Esta técnica consiste na inserção no interior de uma conduta existente de uma tubagem flexível contínua (i.e., tubos soldados entre si in situ ou tubagem fornecida em rolo, dependendo do diâmetro). Tipicamente, o entubamento é efectuado com uma tubagem de menor diâmetro do que a existente, não sendo alteradas as dimensões da sua secção transversal após a instalação (ver ilustração 15). Na terminologia anglo-saxónica, o processo é designado por *lining with continuous pipes* ou *sliplining* (ISO 11295:2008, prEN 15885:2008).

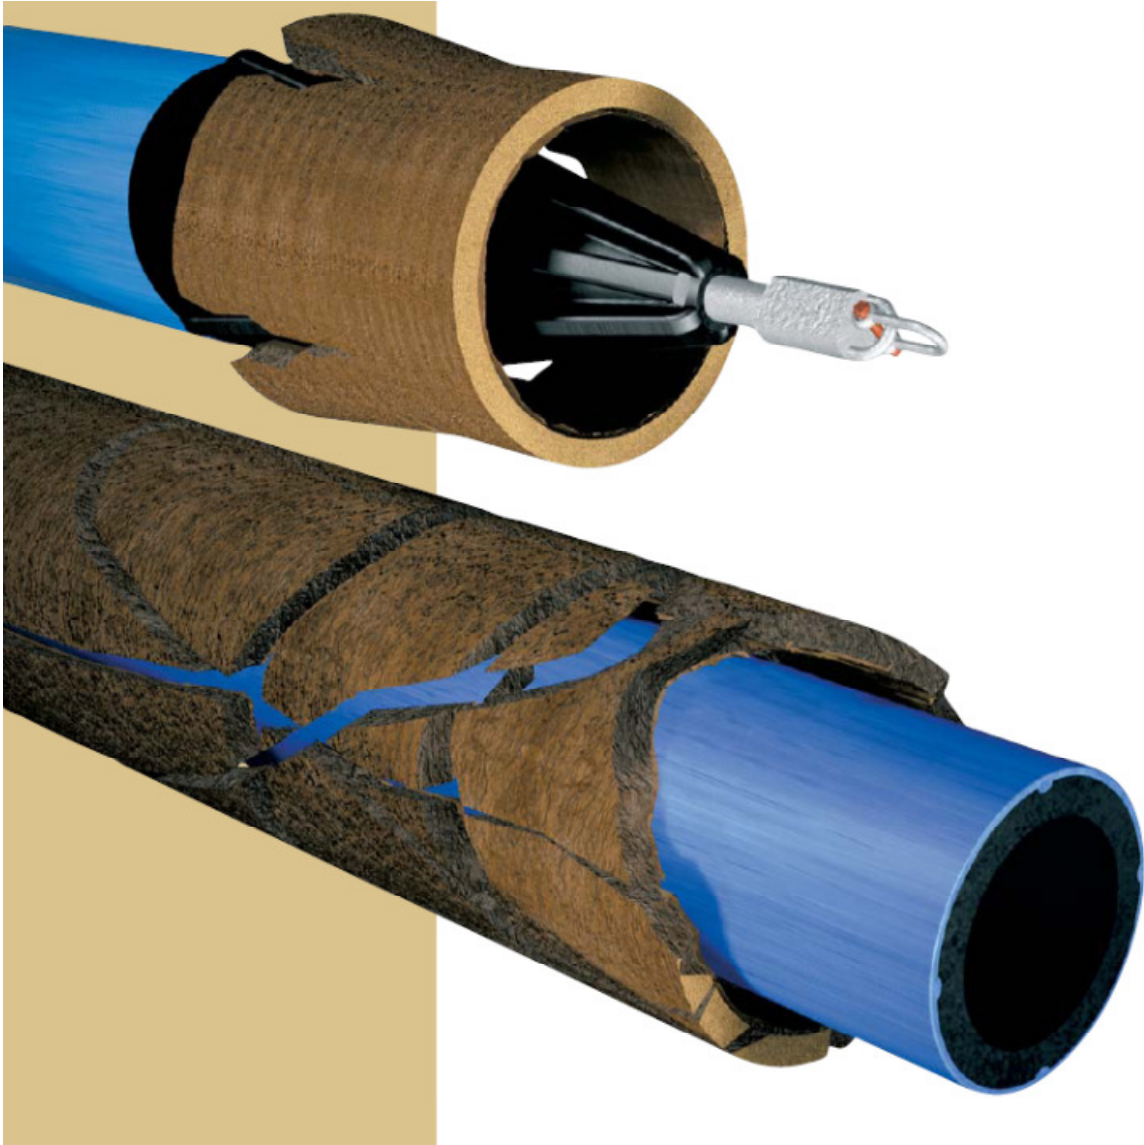
Ilustração 18 - Re-entubamento por destruição da tubagem existente (www.ludwigpfeiffer.com)

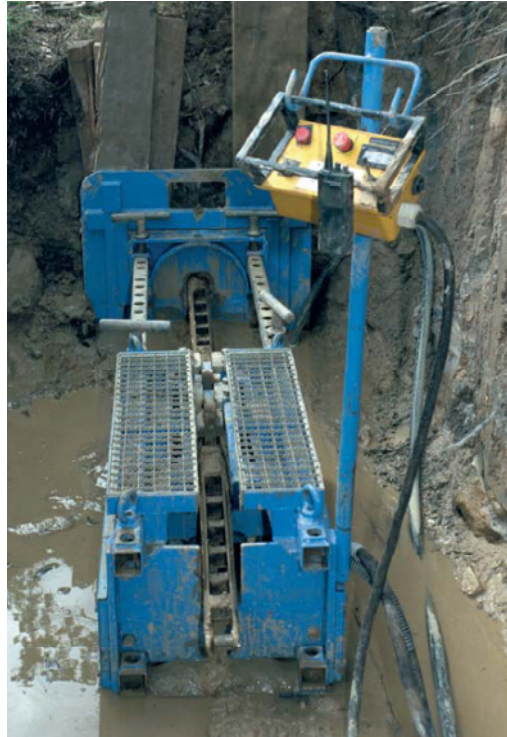
Ilustração 22 - Equipamento hidráulico de tracção

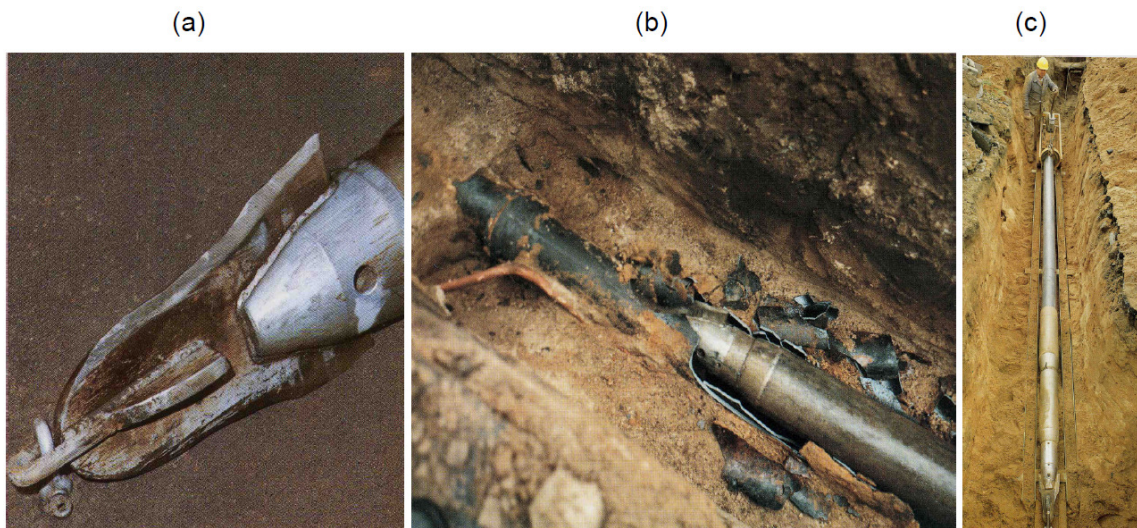
Ilustração 23 - Técnica pipebursting: (a) ponteira de ataque; (b) início do processo de rebentamento da tubagem existente; (c) poço de ataque aberto para instalação da ponteira (Brochier, 1996)

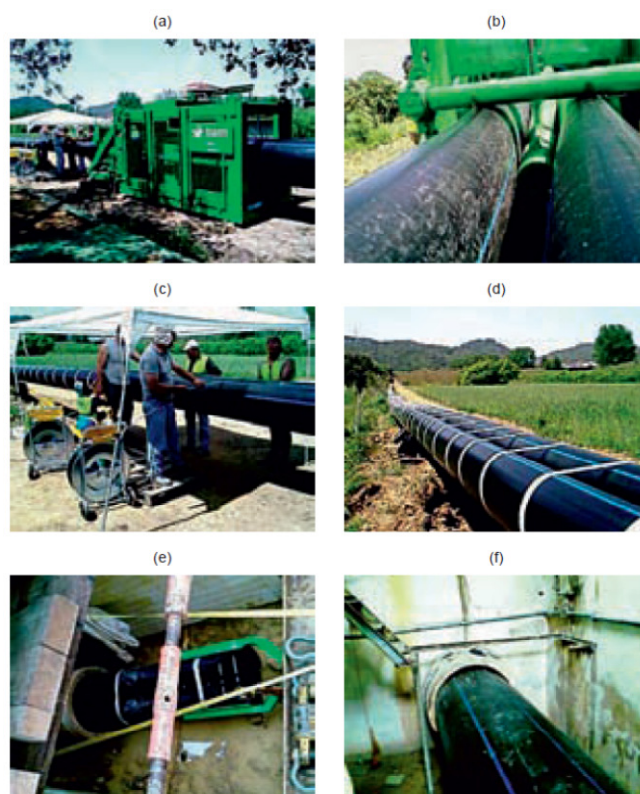
**Ilustração 25 - Entubamento com tubagem dobrada:** (a) equipamento de dobragem; (b) dobragem da conduta; (c) colocação de cintas; (d) conduta dobrada; (e) cabeça de tracção; (g) conduta expandida.

fabrico ou in situ usando equipamento especial para o efeito (ilustração 24 e 25), obtendo-se reduções da secção transversal até 40%. Tipicamente, a forma da secção dobrada é mantida através de cintas colocadas ao longo da conduta. Uma vez inserida, as cintas são retiradas (caso tenham sido colocadas) e a tubagem é sujeita ao processo de reversão por efeito de aquecimento ou pressão interna da água, recuperando totalmente o diâmetro inicial. Neste método, podem ser utilizados materiais como o PVC e o PEAD, sendo este último o mais utilizado (Heijn e Larsen, 2004). Na ilustração 25 apresenta-se o processo de dobragem de uma conduta de PEAD in situ utilizando equipamento específico, assim como a inserção da conduta dobrada e o seu aspecto final depois de retiradas as cintas e efectuado o enchimento com água. Apresentam-se na tabela 6 as principais características e condições de aplicação do entubamento com tubagem contínua, com base nas normas ISO/DIS 11295:2008 e prEN 15885:2008.

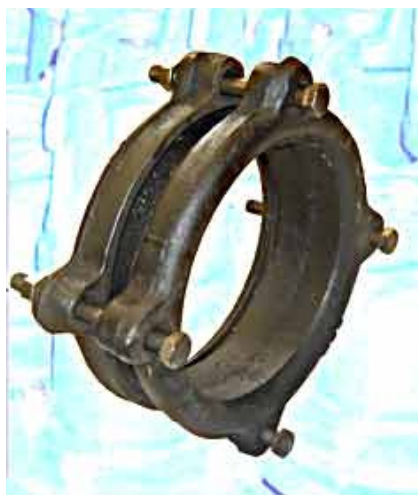
Ilustração 28 - junta Gibault

Facilmente e de uma forma expedita poder-se-á fundamentar a exclusão da aplicabilidade de alguns métodos, nomeadamente o método de substituição por destruição da tubagem existente, por vários motivos. Um deles seria a dificuldade de passar e destruir as juntas de ligação (do tipo junta Gibault), de resistência elevada onde existem nos locais das diversas reparações de roturas já efectuadas (ver ilustração 28 e 11). A outra razão seria o risco causado pela movimentação do solo às infra-estruturas de gás que passam a uma reduzida distância a esta conduta de abastecimento. É de salientar que não é necessário o aumento do diâmetro da tubagem, que é a grande vantagem do método de rebentamento. Também sabemos, das tabelas resumo de cada uma das técnicas, que a de rebentamento dá para um máximo de 150m, ao contrário do entubamento que ronda os 500m, que daí que o de rebentamento é um dos métodos mais caros, comparativamente aos outros, que não necessitam de tanta energia de tracção, e serem possíveis de executar maiores troços de conduta, entre os dois poços (de partida e chegada).

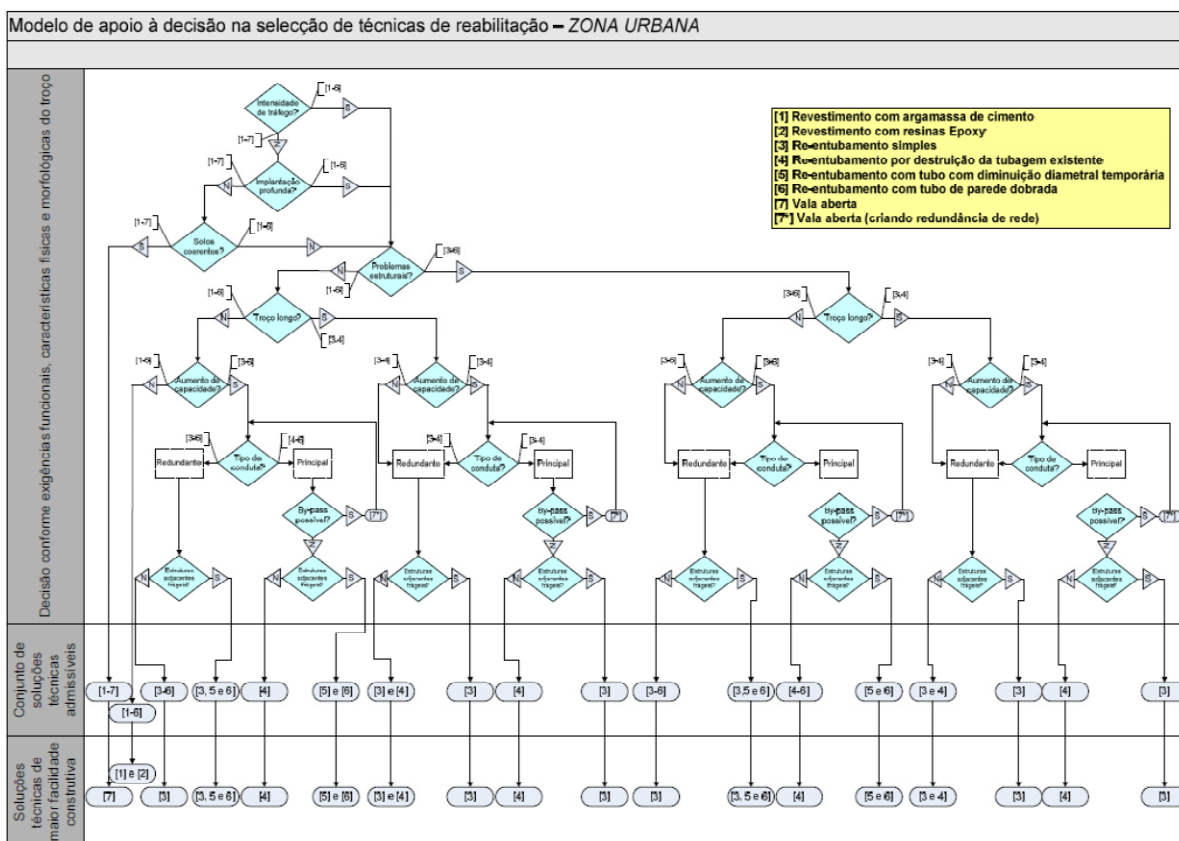
Intensidade de tráfego? -> sim (EN118 com bastante tráfego) -> Problemas estruturais? -> Sim (problemas de roturas na conduta) -> Troço longo? -> Sim (acima de 500m) -> Aumento de capacidade? -> Não (não é necessário aumentar o diâmetro) -> Tipo de conduta? -> Principal (O corte da mesma corta o abastecimento á localidade de todo o Porto Alto e parte de Samora Correia -> By pass possível? -> Sim -> Estruturas adjacentes frágeis? -> Sim (2 condutas de gás principais) -> solução [3] – **Re-entubamento simples**.

**Ilustração 29 – Modelo de apoio à decisão na selecção de técnicas de reabilitação (Tomás Velez Grilo - Técnicas de Reabilitação de Sistemas de Abastecimento de Água - Metodologia conceptual e aplicação a casos de estudo - Dissertação para obtenção do Grau de Mestre em Engenharia Civil).**
